VERIFICATOR	NUMER	SIGNATURA	CERINTA	REFERAT NR./DATA
	CIF 33404854		Beneficiar: PAROHIA EVANGHELICA C.A. AGNITA	Proiect 18/2016
	B. I.A. EMILA, CRISAN		Titlu proiect: REABILITAREA ANSAMBLULUI BISERICII EVANGHELICE FORTIFICATE AGNITA, PIATA G.D. TEUTSCH, NR. 1-3	Faza PT ARH
SPECIFICATIE	NUME	Sc. 1:100	Titlu plansa: RELEVU	Plansa Nr.3.01
Se f proiect	arh E.A. Crisan		REFERAT NR./DATA	
Proiectat	arh E.A. Crisan	Data 01/2018	SECTIUNE A-A

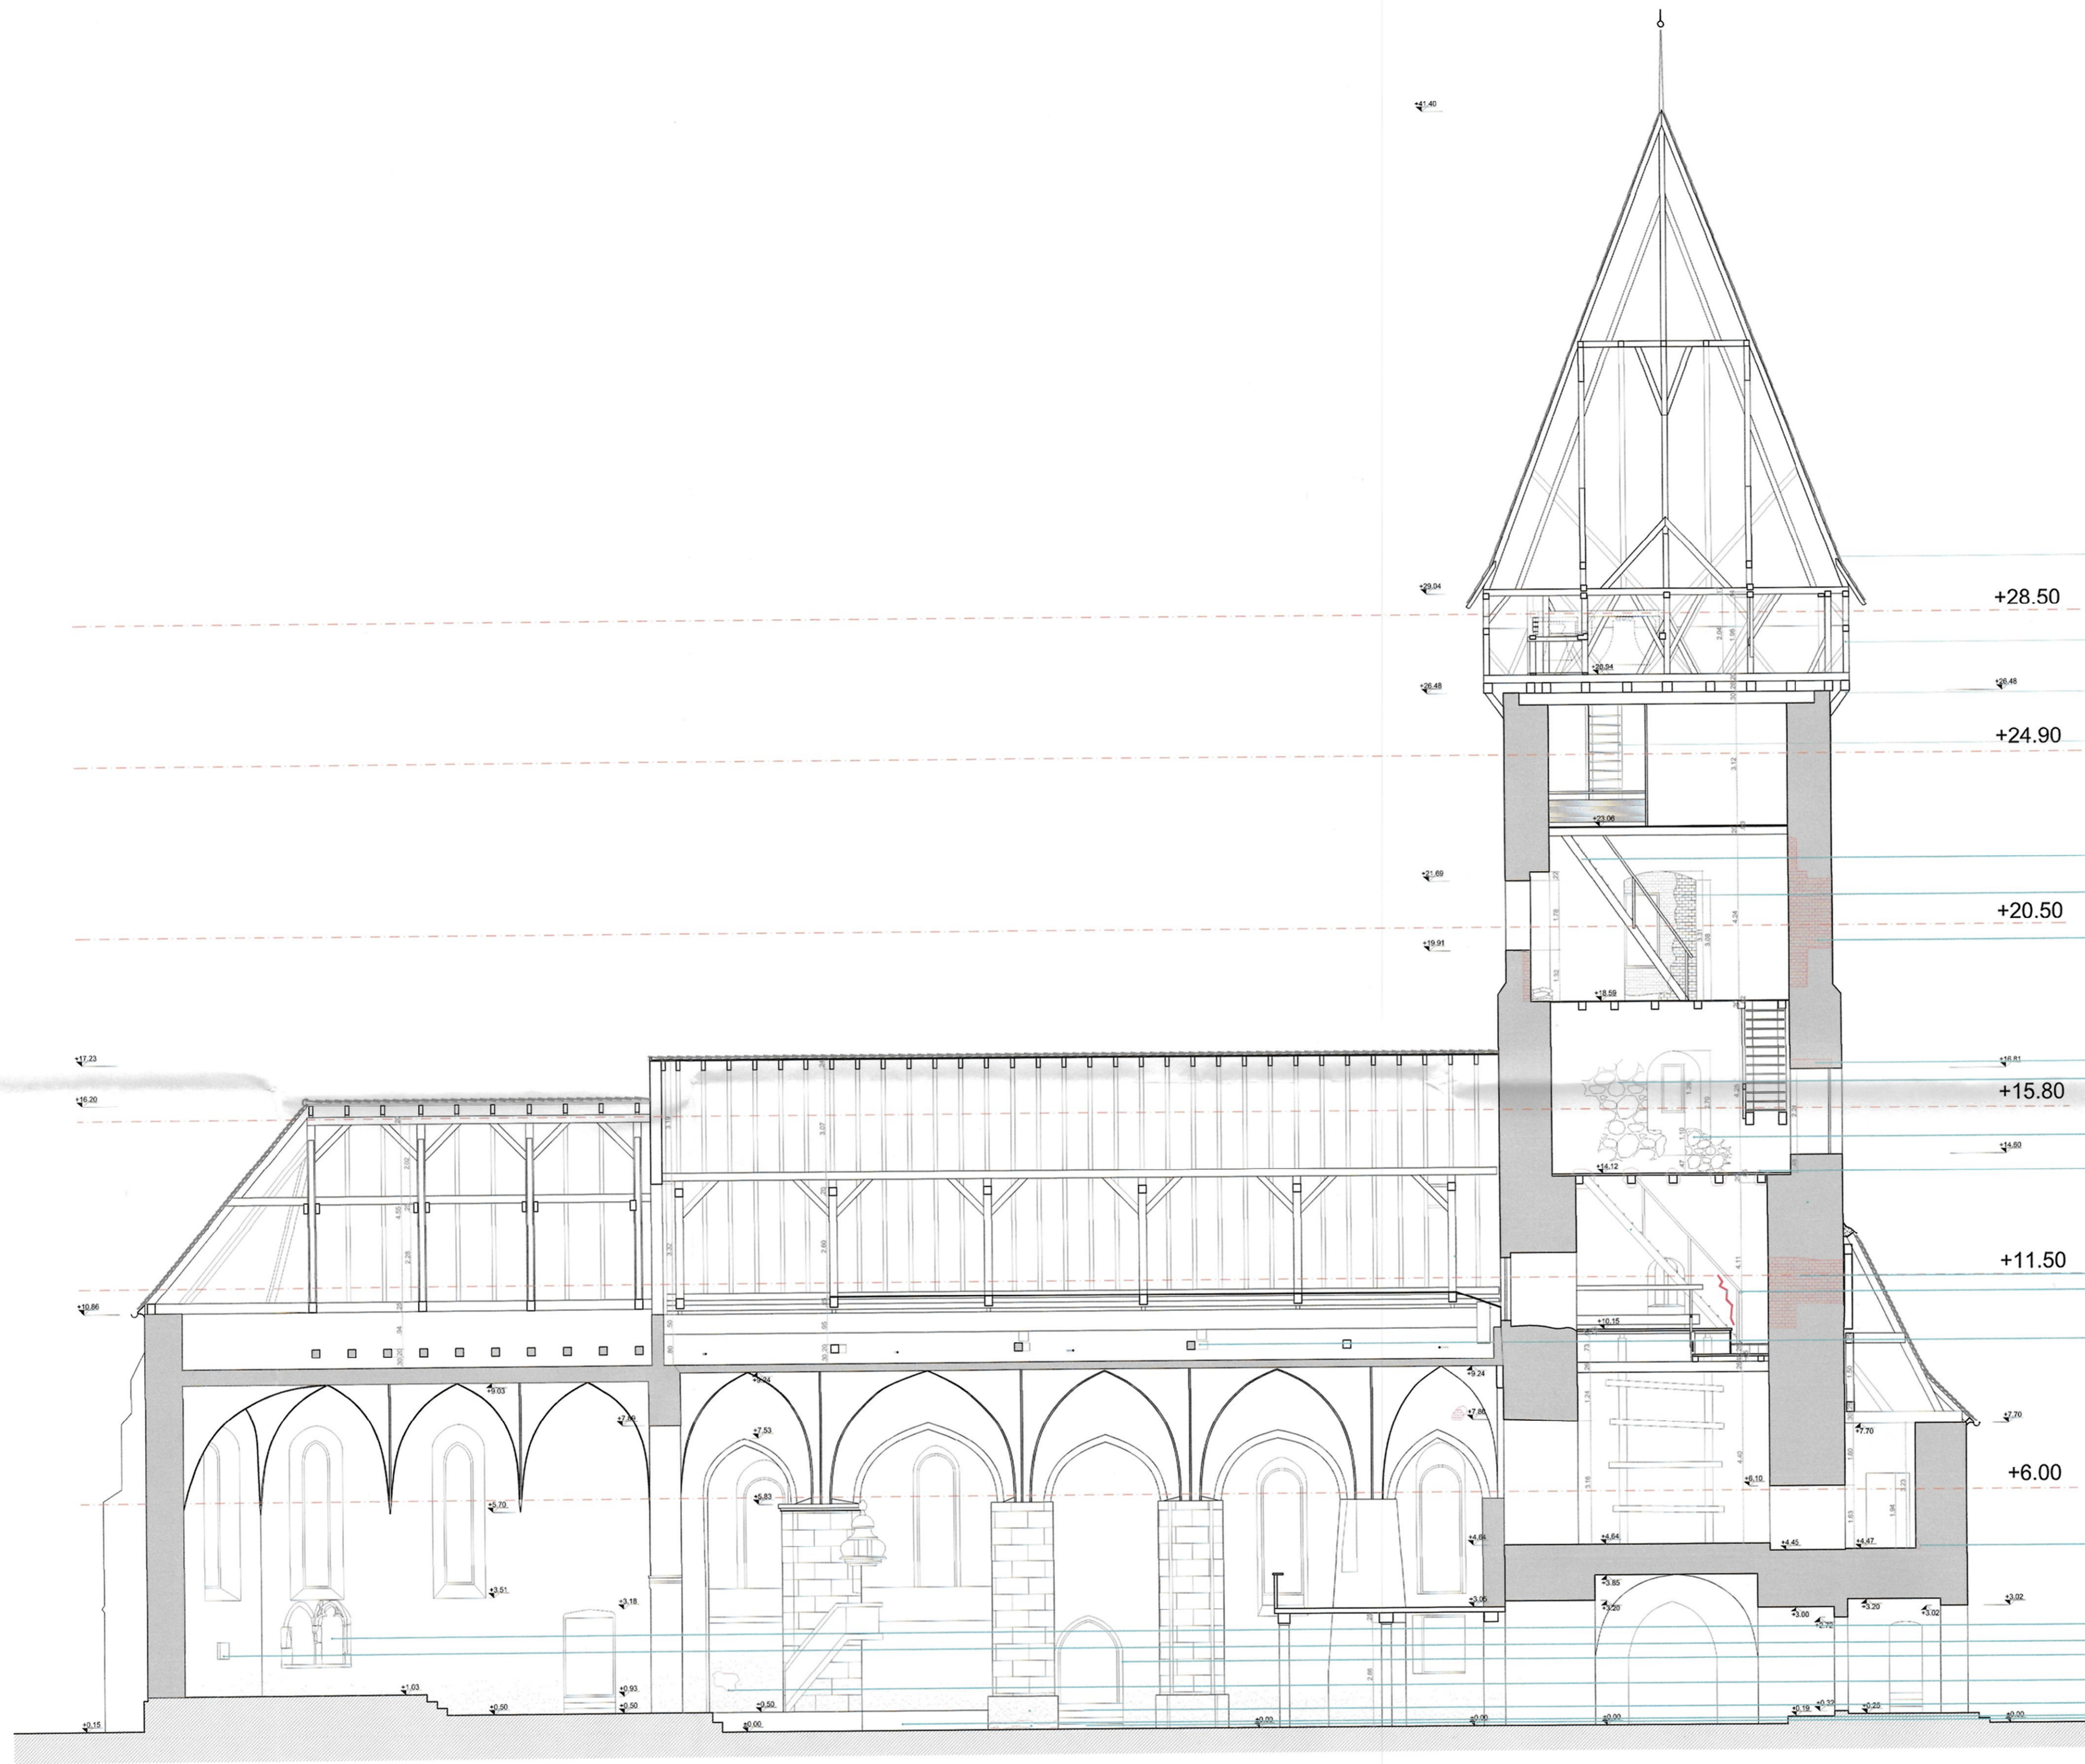
INVELTOARE OLANE CERAMICE CU DISCONTINUITATI IN PROPORȚIE DE 25%	COMPLETAREA LACUNELOR IN ACOPERIS CU OLANE VECHI, RECUPERATE
PARAFET DIN ZIDARIE DE CARAMIDA EXECUTAT IN SISTEM "FACHWERK" - TENCUI CU VAR PE AMBELE FETE	
SISTEM DE SUSTINERE A PARTII SUPERIOARE A TURNULUI - CONSOLE SI GRINZI LEMN STEJAR	CONSOLIDAREA GRINZILOR CU MATERIAL SIMILAR
ACCES LA NIVELUL SUPERIOR- SCARA DE LEMN PE VANGURI LATERALE	
ACCES LA NIVELUL SUPERIOR- SCARA DE LEMN PE VANGURI LATERALE	CONSOLIDAREA SCARILOR CU MATERIAL SIMILAR
UMPLUTURA - PERETE CARAMIDA	
FEREASTRA INZIDITA CARAMIDA- LACUNA IN PARTEA SUPERIOARA PANA LA NIVELUL SUPERIOR INZIDITA CARAMIDA	COMPLETAREA LACUNELOR CU MATERIAL SIMILAR
ACCES LA NIVELUL SUPERIOR- SCARA DE LEMN PE VANGURI LATERALE	BUIANDRUG CERAMIC
ZIDARIE DE PIATRA DE RAU SI DE CARIERA NETENCUITA	ROSTUIREA ZIDARIEI
LACUNE IN ZIDARIE	COMPLETAREA LACUNELOR CU MATERIAL SIMILAR
LACUNE IN ZIDARIE IN PUNCTUL DE INCASTRARE A GRINZILOR DE LEMN CE SUSTIN NIVELUL CURENT ZIDARIE ISTORICA PIATRA DE RAU SI DE CARIERA, NETENCUITA LA INTERIOR

ACCES LA NIVELUL SUPERIOR- SCARA DE LEMN PE VANGURI LATERALE	CONSOLIDAREA SCARILOR CU MATERIAL SIMILAR, ASANAREA ATACULUI FUNGIC CU SOLUTIE DIFFUSI S
SARPANTA LEMN DE RASINOASE- APPROX. 15% PREZINTA URME DE UMEZEALA SI ATAC FUNGIC	
UMPLUTURA - PERETE CARAMIDA	
FISURA VERTICALA	CONSOLIDAREA GRINZILOR CU MATERIAL SIMILAR
GRINZI LEMN TRANSVERSALE	
LACUNE IN ZIDARIE	COMPLETAREA LACUNELOR CU MATERIAL SIMILAR
STRANA BIPARTITA DIN PIATRA	
NISA IN ZIDARIE	
ACCES SUD ANCADRAMENT PIATRA	
VARUIELI EXFOLIATE PESTE TENCUIALA ISTORICA REALIZATA CU MORTAR PE BAZA DE VAR	INDEPARTAREA VARUIELILOR
SUPRAFATA DE TENCUIALA AFECTATA DE UMEZEALA ASCENSIONALA DE LA BAZA SI INFILTRATII	
INALTARE PARDOSEALA LEMN- INFILTRATII APA	APLICAREA DE TENCUIEI DE ASANARE, TIP HASSIT
SUPRAFATA DE PERETE AFECTATA DE UMEZEALA ASCENSIONALA SI ATAC BIOLOGIC, CU TENCUIALA PIERDUTA PARTIAL
