VERIFICATOR	NUME	SEMNATURA	REFERINTA	DATA
B. I. A. EMIL A. CRISAN proiectare zone istorice protejate SIBIU, str. NEGOTIU, nr. 84			Beneficiar PAROHIA SIBIU C.A. AGNITA	Proiect 18/2016
Titlu proiect: REABILITAREA ANSAMBLULUI BISERICII EVANGHELICE FORTIFICATE AGNITA - PIATA G.D. TEUTSCH NR 1-3			Faza PT ARH	
Titlu plansa: BISERICA FATADA EST CARTAREA DEGRADARILOR			Plansa Nr. 4.04

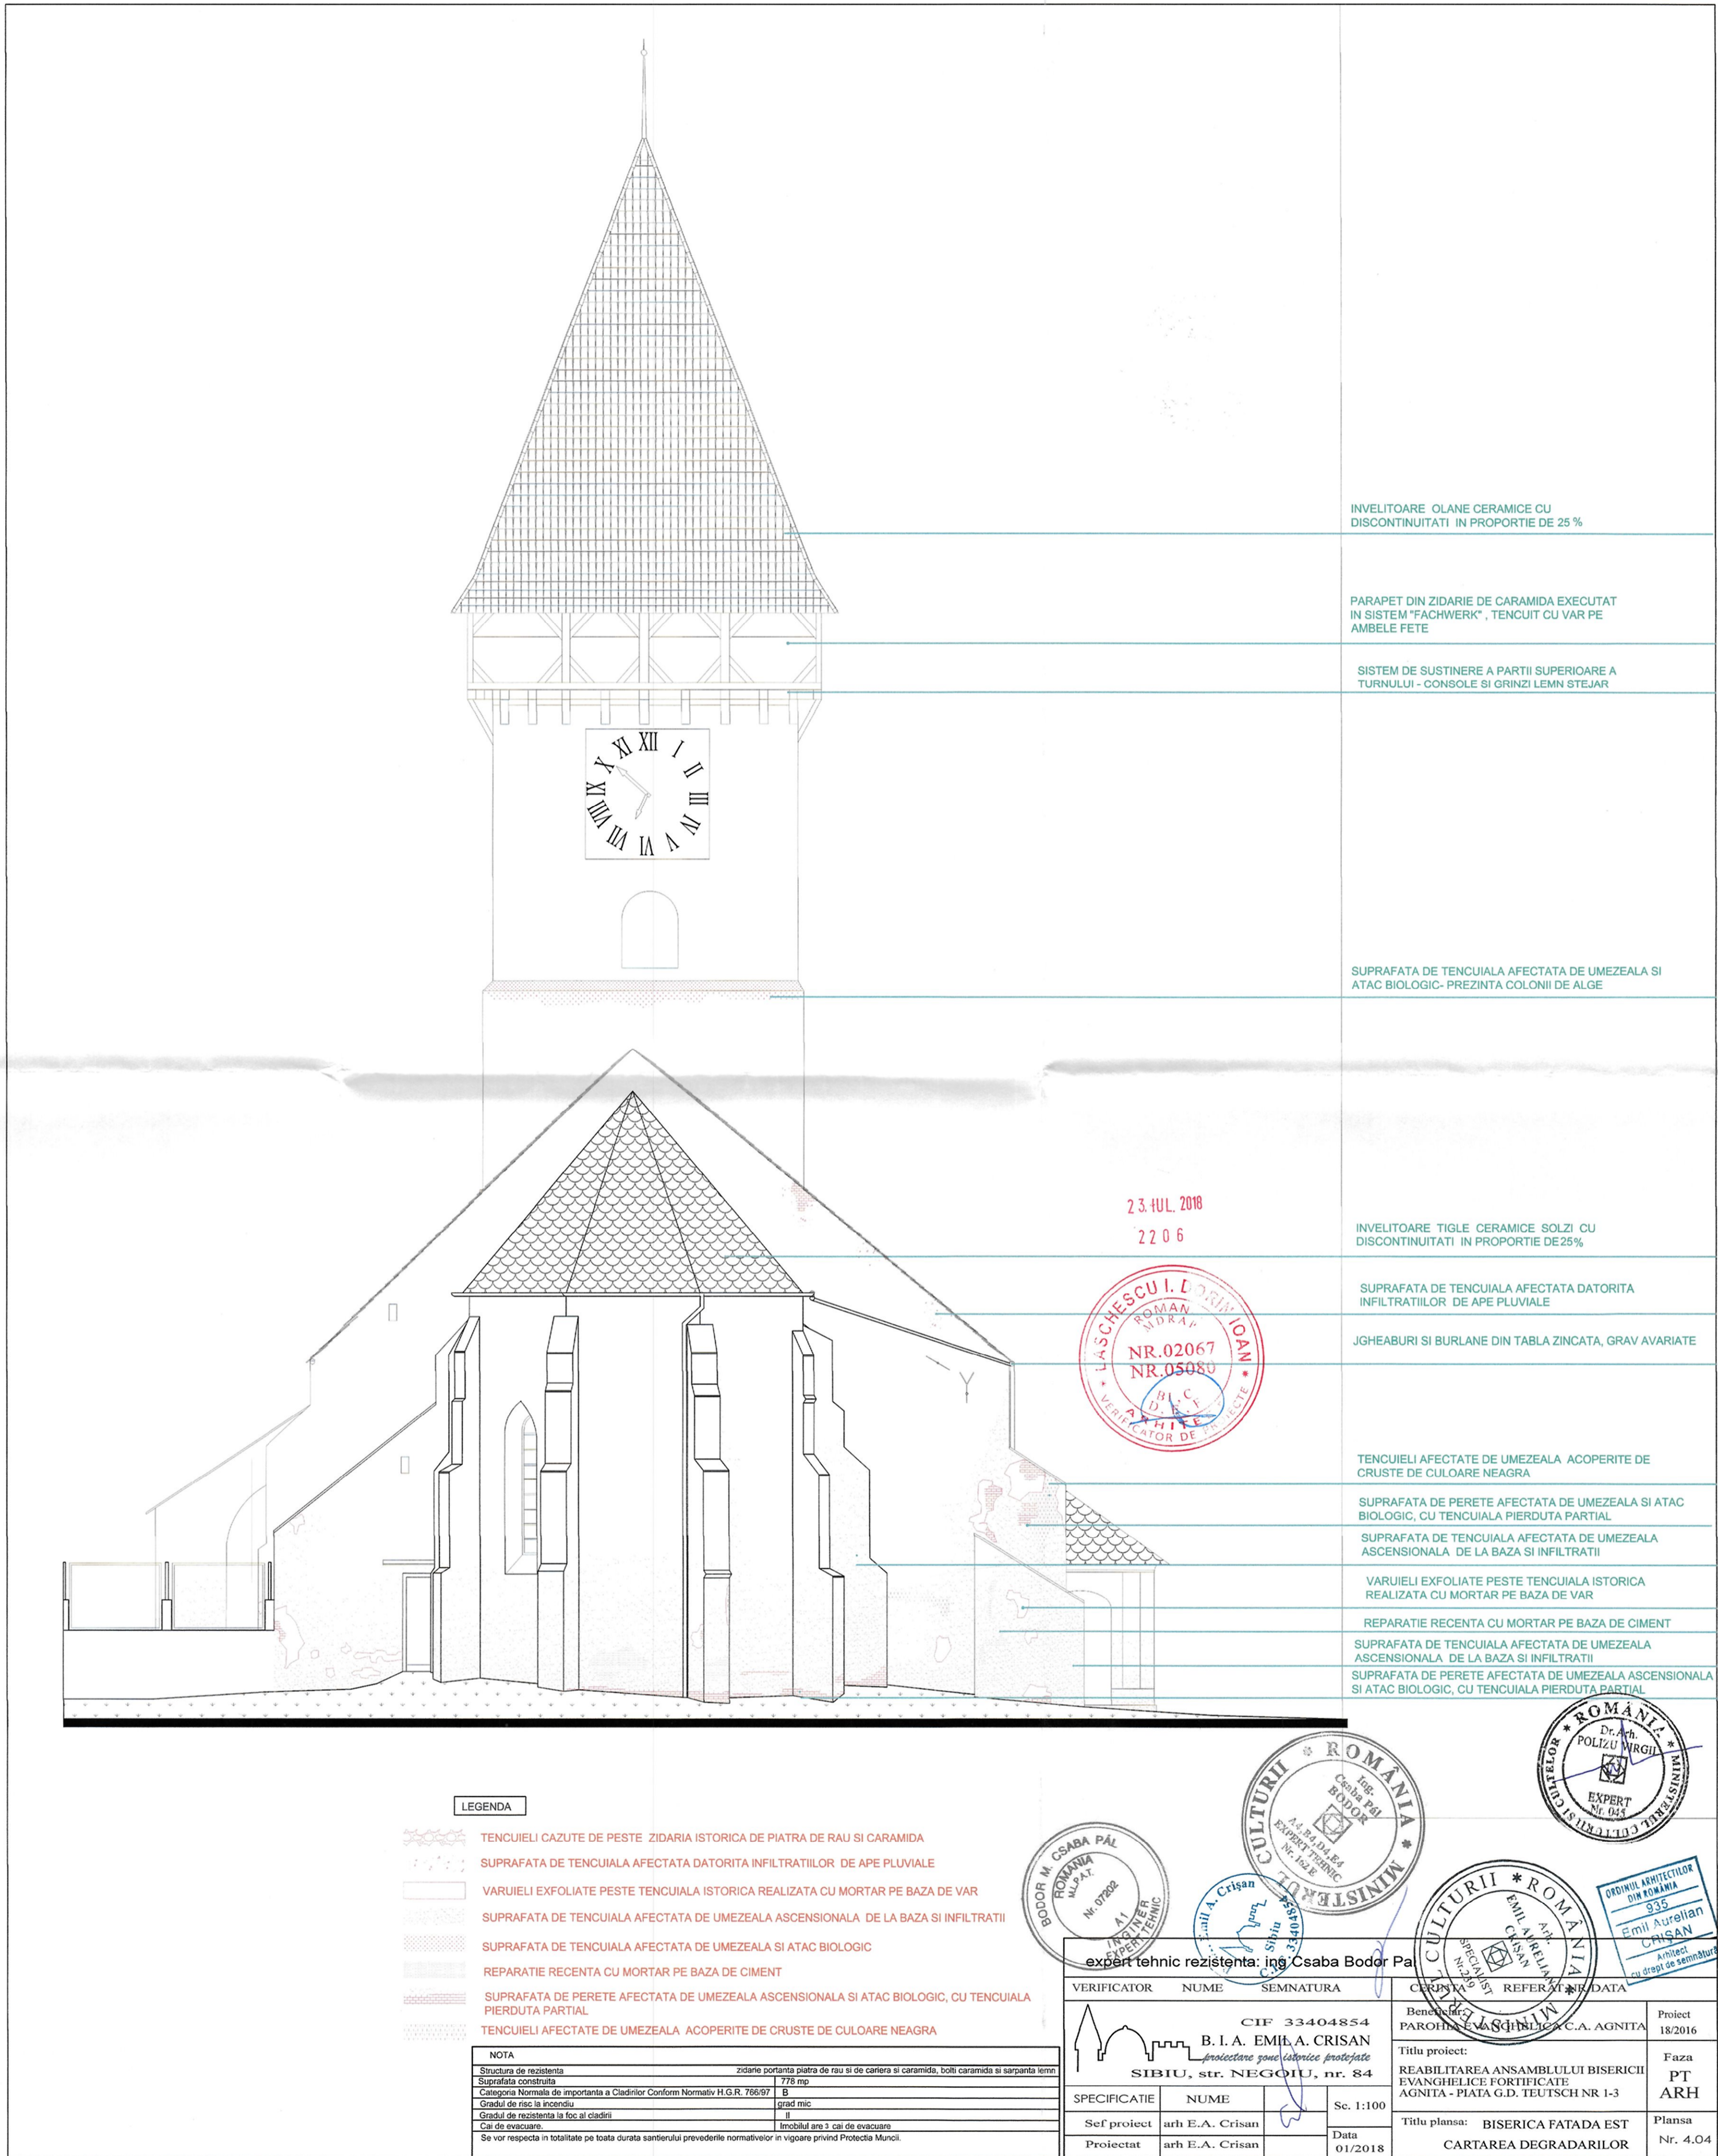
INVELTOARE OLANE CERAMICE CU DISCONTINUITATI IN PROPORITIE DE 25 %

PARAPET DIN ZIDARIE DE CARAMIDA EXECUTAT IN SISTEM "FACHWERK", TENCUIT CU VAR PE AMBELE FETE

SISTEM DE SUSTINERE A PARTII SUPERIOARE A TURNULUI - CONSOLE SI GRINZI LEMN STEJAR

SUPRAFATA DE TENCUIALA AFECTATA DE UMEZEALA SI ATAC BIOLOGIC-PREZINTA COLONII DE ALGE

INVELTOARE TIGLE CERAMICE SOLZI CU DISCONTINUITATI IN PROPORITIE DE 25%

SUPRAFATA DE TENCUIALA AFECTATA DATORITA INFILTRATIILOR DE APE PLUVIALE

JIGHEABURI SI BURLANE DIN TABLA ZINCATA, GRAV AVARIATE

TENCUIELI AFECTATE DE UMEZEALA ACOPERITE DE CRUSTE DE CULOARE NEAGRA

SUPRAFATA DE PERETE AFECTATA DE UMEZEALA SI ATAC BIOLOGIC, CU TENCUIALA PIERDUTA PARTIAL

SUPRAFATA DE TENCUIALA AFECTATA DE UMEZEALA ASCENSIONALA DE LA BAZA SI INFILTRATII

VARUIELI EXFOLIATE PESTE TENCUIALA ISTORICA REALIZATA CU MORTAR PE BAZA DE VAR

REPARATIE RECENTA CU MORTAR PE BAZA DE CIMENT

SUPRAFATA DE PERETE AFECTATA DE UMEZEALA ASCENSIONALA SI ATAC BIOLOGIC, CU TENCUIALA PIERDUTA PARTIAL
