**DEGRADARI**

VERIFICATOR	NUME	SEMNTURA	CERINTA	REFERAT NR/DATA
	CIF 33404854			Beneficiar: PAROHIA EVANGHELICA C.A. AGNITA
	B. I. A. EMILA CRISAN			Proiect 18/2016
	SIBIU, str. NEGOUJ, nr. 84			Titlu proiect: REABILITAREA ANSAMBLULUI BISERICII EVANGHELICE FORTIFICATE AGNITA - PIATA G.D. TEUTSCH NR 1-3
				Faza PT ARH
SPECIFICATIE	NUME	Sc. 1:100		Titlu plansa: BISERICA PLAN PARTER
Sef proiect	arh E.A. Crisan			CARTAREA DEGRADARILOR
Proiectat	arh E.A. Crisan	Data 01/2018		Plansa Nr.2.01

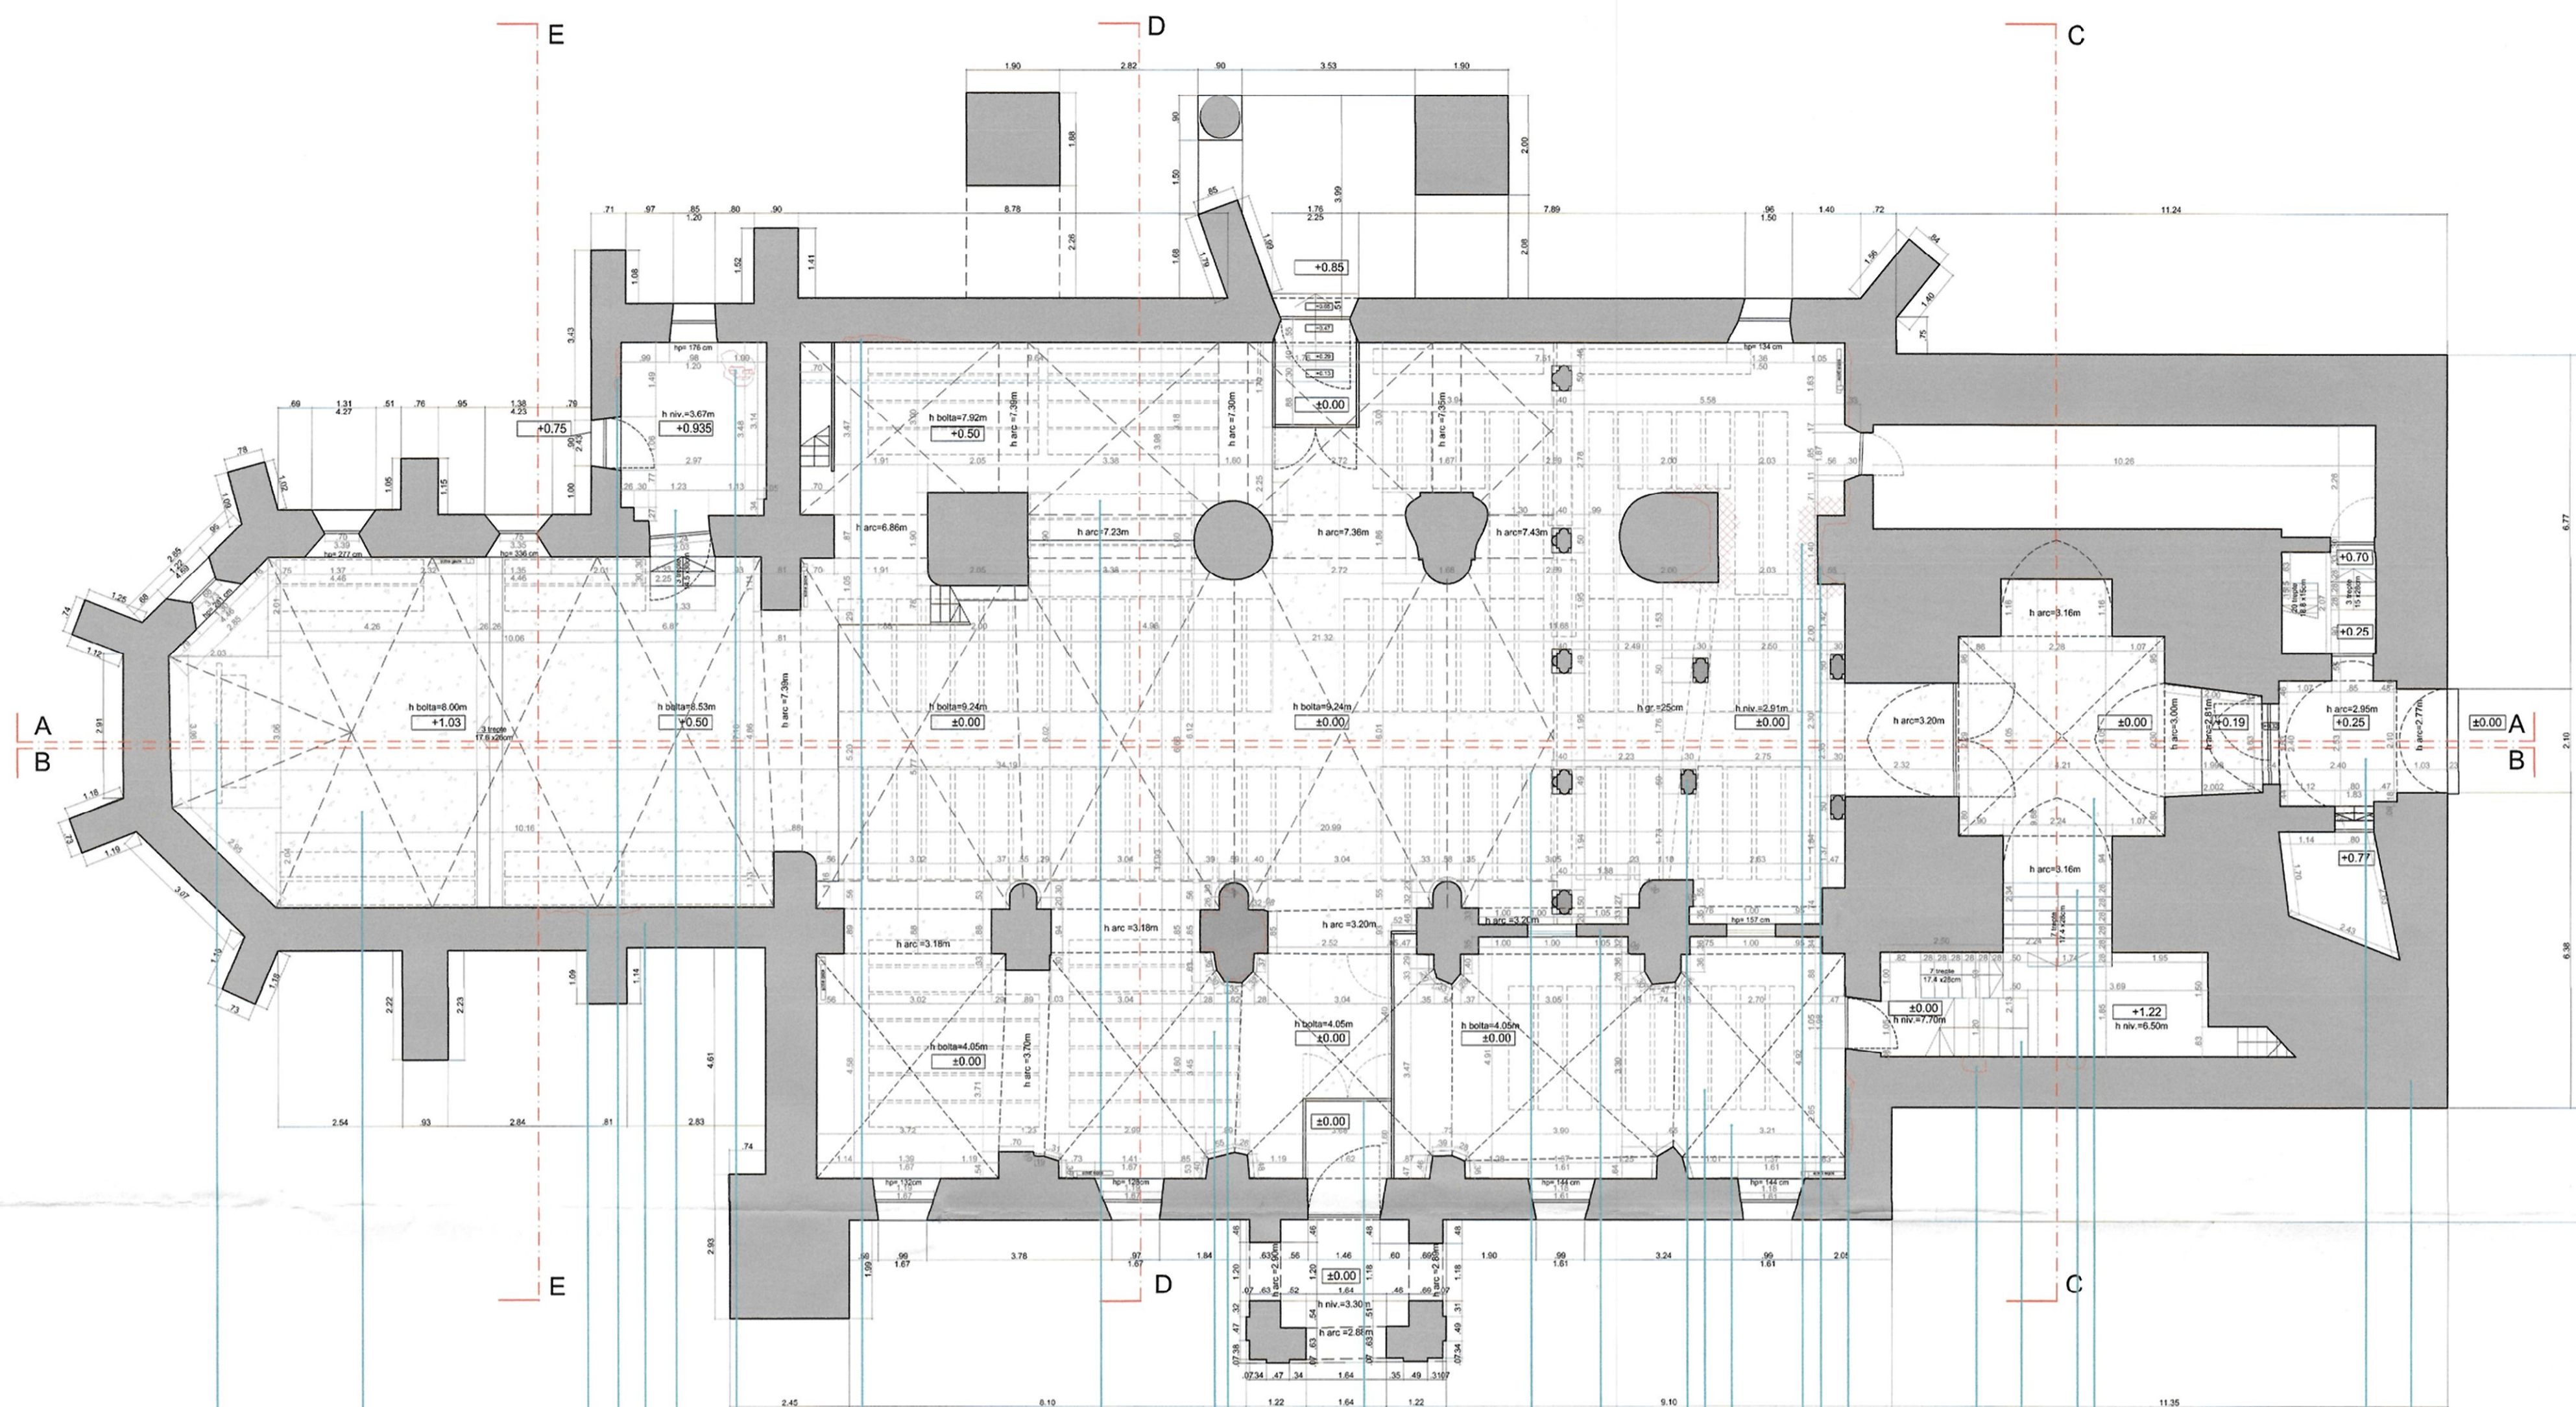
- STALP CENTRAL DE SUSTINERE ALTAR- ATAC PUTERNIC INSECTE XILOFAGE
- PARDOSEALA MOZAIIC TURNAT
- SUPRAFATA PERETE ATACATA DE UMEZEALA
- COMPARTIMENTARE DIN LEMN

- PARDOSEALA CIMENT
- ZIDARIE ISTORICA PIATRA DE RAU SI DE CARIERA, NETENCUTA LA INTERIOR
- PLANSEU DIN ELEMENTE DE LEMN DEGRADAT DE ATAC FUNGIC SI PARTIAL PRABUSIT

- SUPRAFATA PERETE ATACATA DE UMEZEALA
- SUPRAFATA PERETE ATACATA DE UMEZEALA CU TENCUIALA PARTIAL PIERDUTA
- PERETE DEPARTITOR CARAMIDA
- SCARA DE LEMN INCASTRATA ZIDARIE LATERALA

- PARDOSEALA DIN SCANDURI RASINOASE
- ZIDARIE ISTORICA PIATRA DE RAU SI DE CARIERA, TENCUITA SI VARUITA RECENT CATRE INTERIOR
- SUPRAFATA PERETE ATACATA DE UMEZEALA

- SUPRAFATA PERETE ATACATA DE UMEZEALA CU TENCUIALA PIERDUTA PARTIAL SI EFLORESCENTE DE SARURI
- PARDOSEALA DIN SCANDURI RASINOASE
- PROIECTIA ARCELOR CE ALCATUIESC PLAFONUL

- PERETE DEPARTITOR CARAMIDA
- LACUNA IN ZIDARIA DE PIATRA DE RAU SI DE CARIERA
- PARDOSEALA DIN SCANDURI RASINOASE
- PERETE DEPARTITOR CARAMIDA
- SCARA DE LEMN PE VANGURI LATERALE

- PARDOSEALA CIMENT
- MOBIER LEMN MASIV CE PREZINTA ATAC ACTIV DE INSECTE XILOFAGE
- STALP CU SECTIUNEA POLIFORMA DIN LEMN VOPSIT CU VOPSEA DE ULEI
- LACUNA IN ZIDARIA DE PIATRA DE RAU SI DE CARIERA

- PARDOSEALA MOZAIIC TURNAT
- SCARA DE LEMN INCASTRATA ZIDARIE LATERALA
- ZIDARIE ISTORICA PIATRA DE RAU SI DE CARIERA, NETENCUTA LA INTERIOR
- PARDOSEALA CIMENT

- INLOCUIT PARDOSEALA DIN MOZAIIC CU PARDOSEALA DIN CARAMIDA PLINA
- REABILITAT STRUCTURA DE LEMN LA ALTAR
- APLICAT TENCUIELI DE ASANARE TIP HASSIT
- INLOCUIT PARTI DEGRADATE ALE PLANSEULUI, CU MATERIAL SIMILAR
- TRATAREA MOBILIERULUI CU DIFFUSIT S CONTRA ATACULUI FUNGIC
- APLICAT TENCUIELI DE ASANARE TIP HASSIT
- INLOCUIT PARDOSEALA DIN CIMENT CU PARDOSEALA DIN CARAMIDA PLINA
- TRATAREA MOBILIERULUI CU DIFFUSIT S CONTRA ATACULUI FUNGIC
- APLICAT TENCUIELI DE ASANARE TIP HASSIT
- INLOCUIT PARDOSEALA DIN MOZAIIC CU PARDOSEALA DIN CARAMIDA PLINA
- APLICAT TENCUIELI DE ASANARE TIP HASSIT
- COMPLETAREA LACUNELOR DIN ZIDARIE CU MATERIAL SIMILAR
