BISERICA PAROHIALĂ EVANGHELICĂ SELIȘTAT

RAPORT ARHEOLOGIC PRELIMINAR I

RESTAURARE ANSAMBLUL FORTIFICAT BISERICA EVANGHELICĂ
DIN SELIȘTAT, JUDEȚUL BRAȘOV

Etapa I

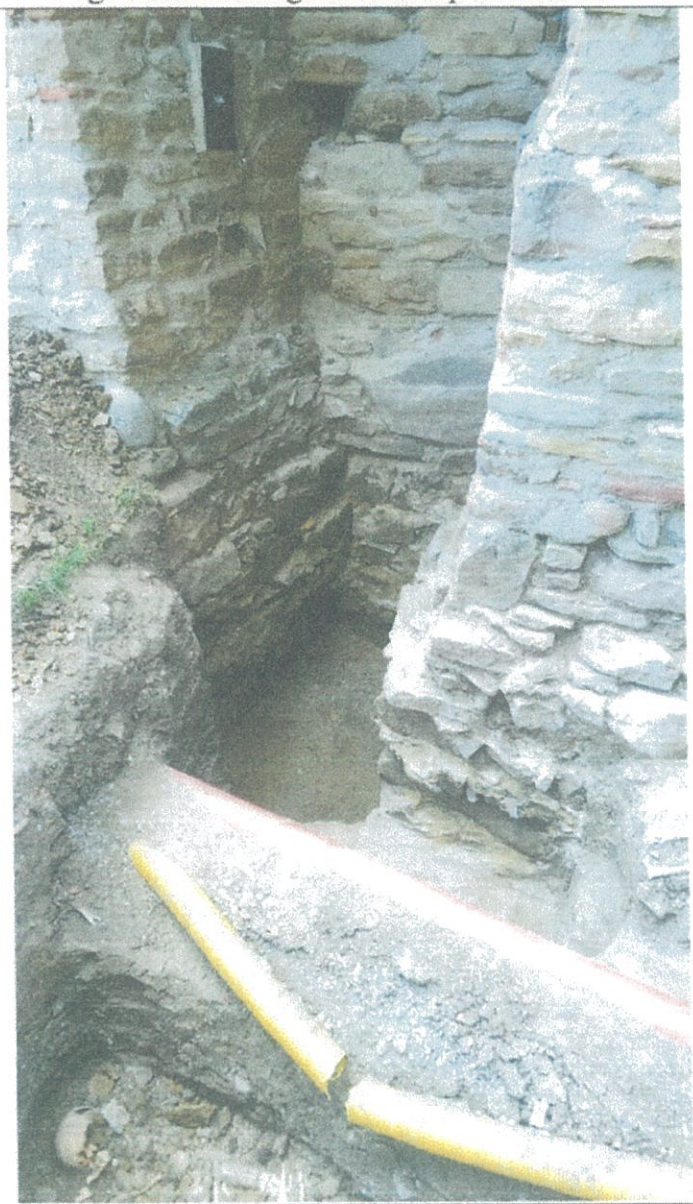
C1 - în exteriorul bisericii, pe latura de est, pe axul corului, cu profilul de nord poziționat pe ax;
- cercetarea în această zonă a pus în evidență faptul că zidul de est al corului are o fundație realizată din piatră de talie mare, iar la nivelul fundațiilor nici unul dintre cei doi contraforți cercetați în C1, nu sunt țesuți cu fundația zidului corului, ei fiind adosați. Talpa fundației se află la -1,15 m față de actualul nivel de călcare din această zonă.

Fig. 3a – Fundația corului – latura de est

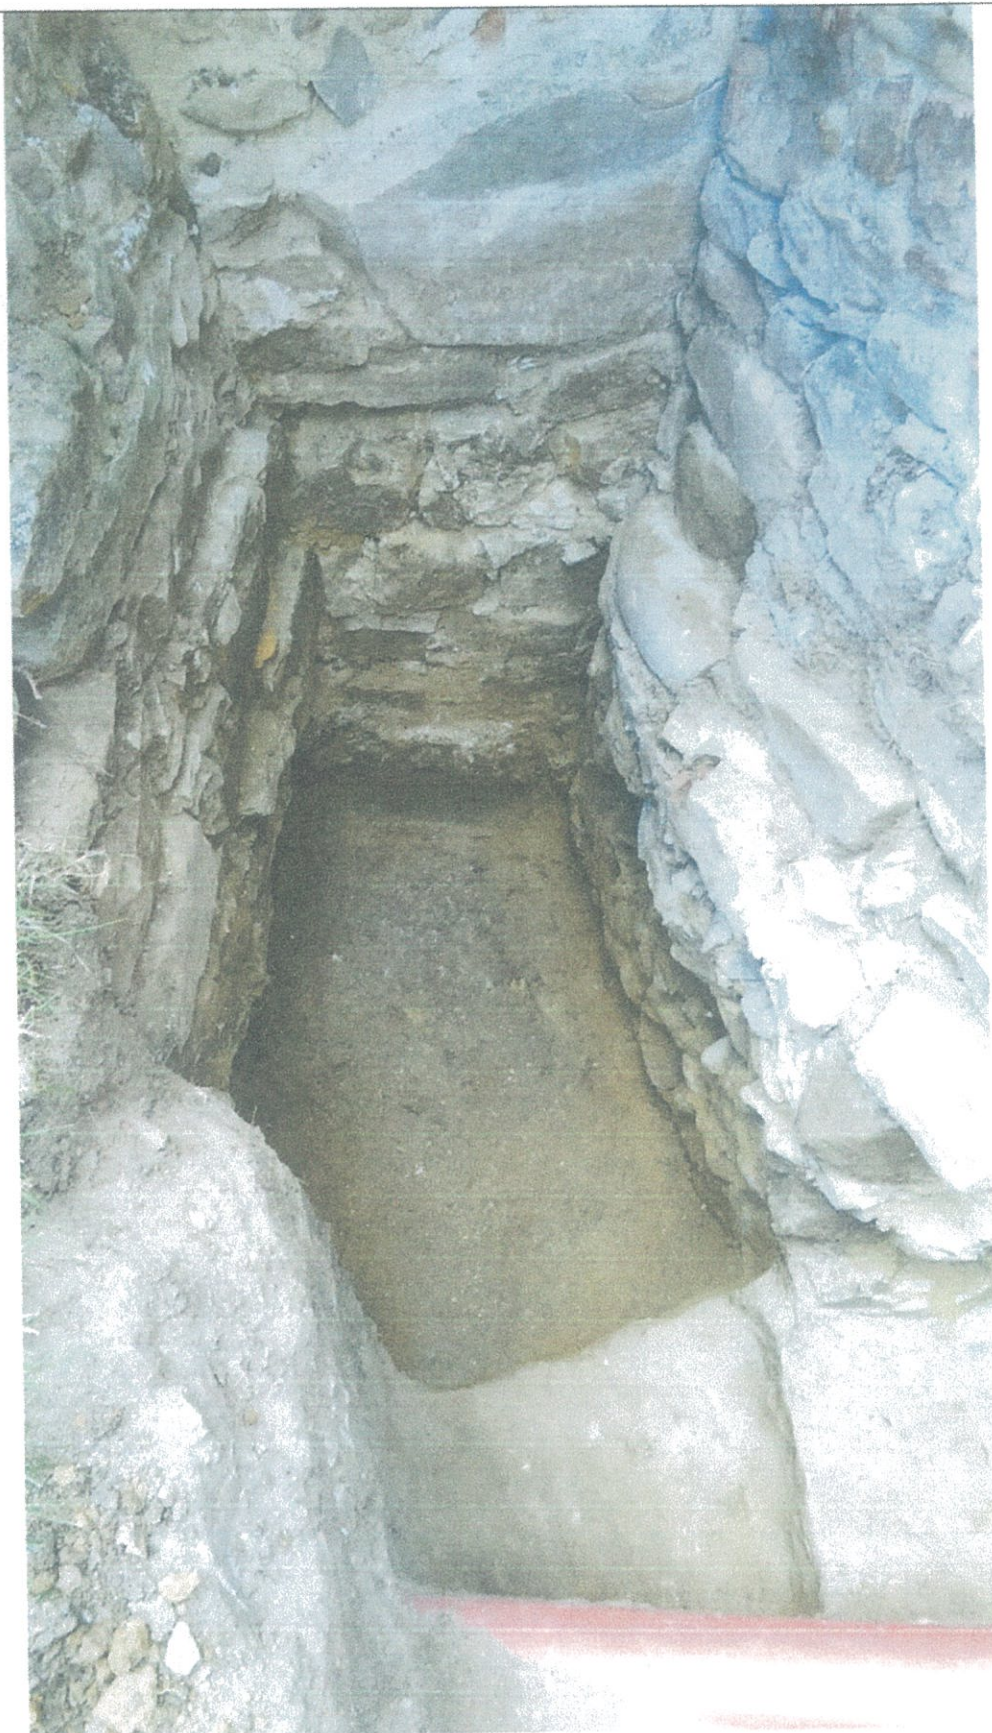
Fundațiile contraforților de colț ai zidului de est al corului sunt realizate din pietre de talie mică înecate în mortar.

Fig. 3b. C1 – detaliu cu fundațiile contraforților și a zidului de est al corului

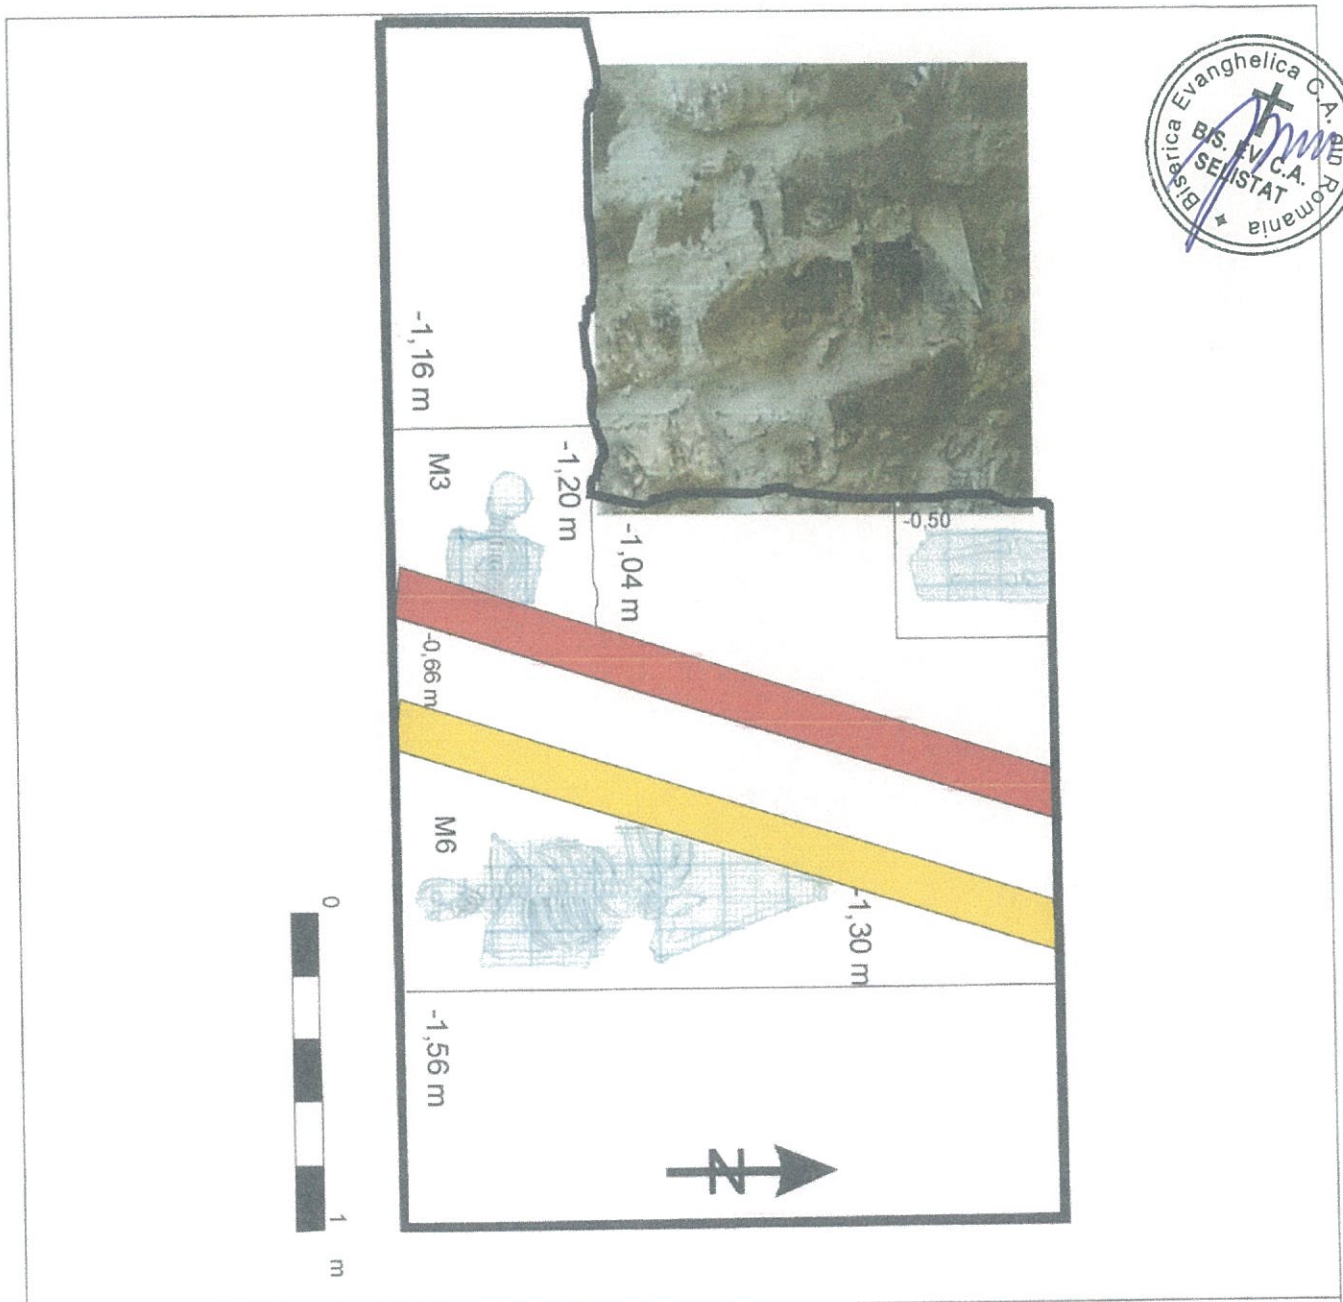
Fig. 4. Plan C1

A fost cercetat și un nivel de înmormântare cu cel puțin două orizonturi de înhumări: unul anterior secolului al XVI-lea, în cadrul căruia mormintele sunt orientate vest-est și un al doilea, databil după secolul al XVI-lea, cu morminte orientate preponderent nord-sud (fig. 4-5). Nici unul dintre morminte nu a avut inventar, motiv pentru care este dificilă o datare mai strânsă. Din punct de vedere stratigrafic ambele orizonturi de înmormântare, documentate în C1, sunt ulterioare momentului construirii bisericii.

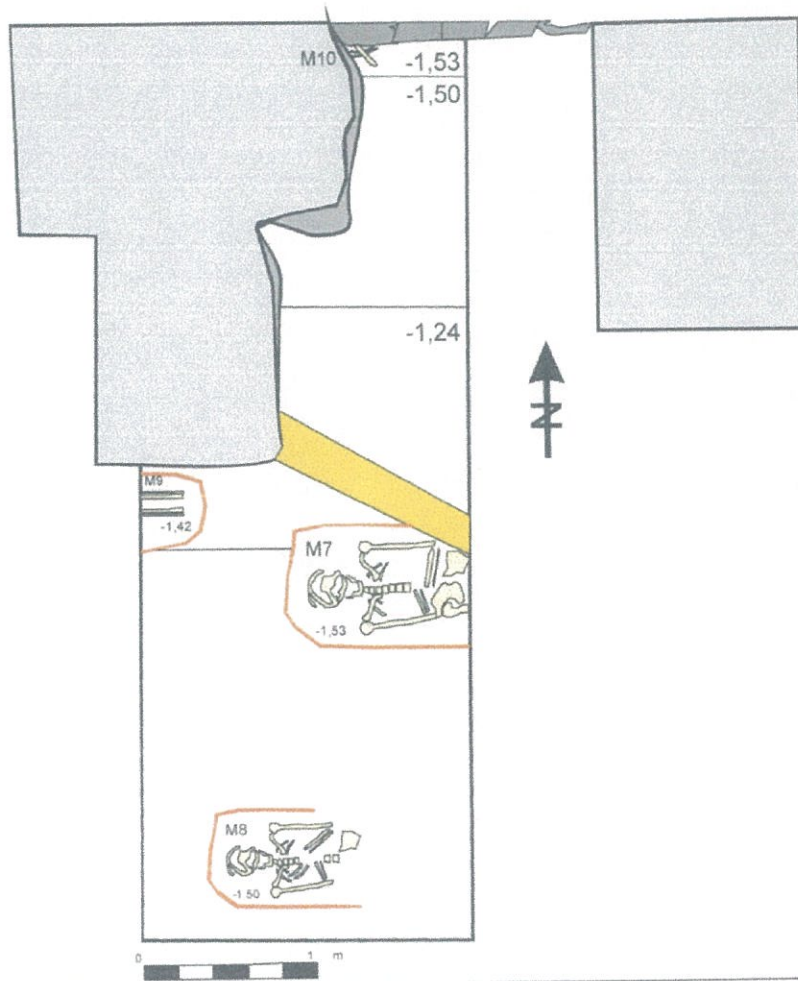
Fig. 6. C2 - plan

În cadrul acestei unități arheologice au fost dezvelite mai multe morminte (fig. 6) ce țin de un orizont de înmormântări databil cel mai devreme în secolul al XIV-lea. (fig. 6 – M7-M9). Totodată, M10, care este deranjat de fundația de sud a navei, atestă un orizont de înmormântare ce este legat cu siguranță de o fază constructivă a bisericii cu o planimetrie mai mică decât cea actuală (fig. 6 – M10). La nivelul elevației zidurile corului și al navei se țes.

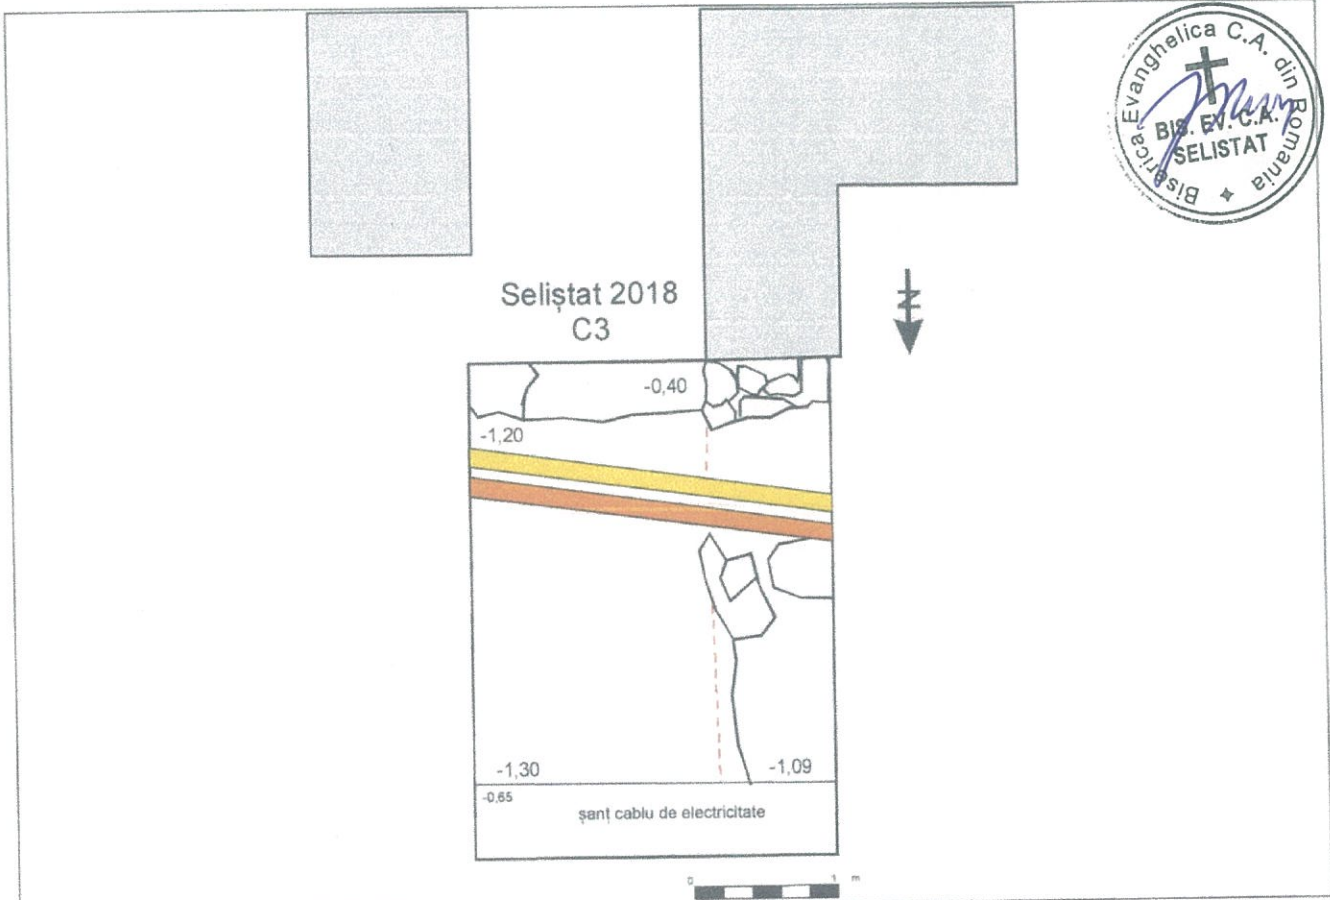
- cercetarea în această casetă a fost realizată în vederea punerii în evidență a fundațiilor sacristiei. Pe latura de vest a casetei a fost dezvelit un fragment de fundație (fig. 8) – distrus parțial – afectat puternic de șanțurile pentru sistemul de dren și pentru cablul electric realizate în urmă cu puțini ani. Datorită dimensiunilor casetei nu a fost dezvelit colțul de nord-vest al sacristiei, ce se desfășura între contrafortul de pe umărul navei și următorul contrafort aflat pe zidul corului.

Situația stratigrafică din jurul monumentului a fost puternic deranjată de șanțurile pentru drenarea apei pluviale, ce au fost săpate pe tot perimetrul exterior al bisericii. Pe latura de nord a bisericii șanțul de dren a distrus porțiuni din fundația ale sacristiei.

Fig. 8. C3 - plan
Seliștat 2018
C4

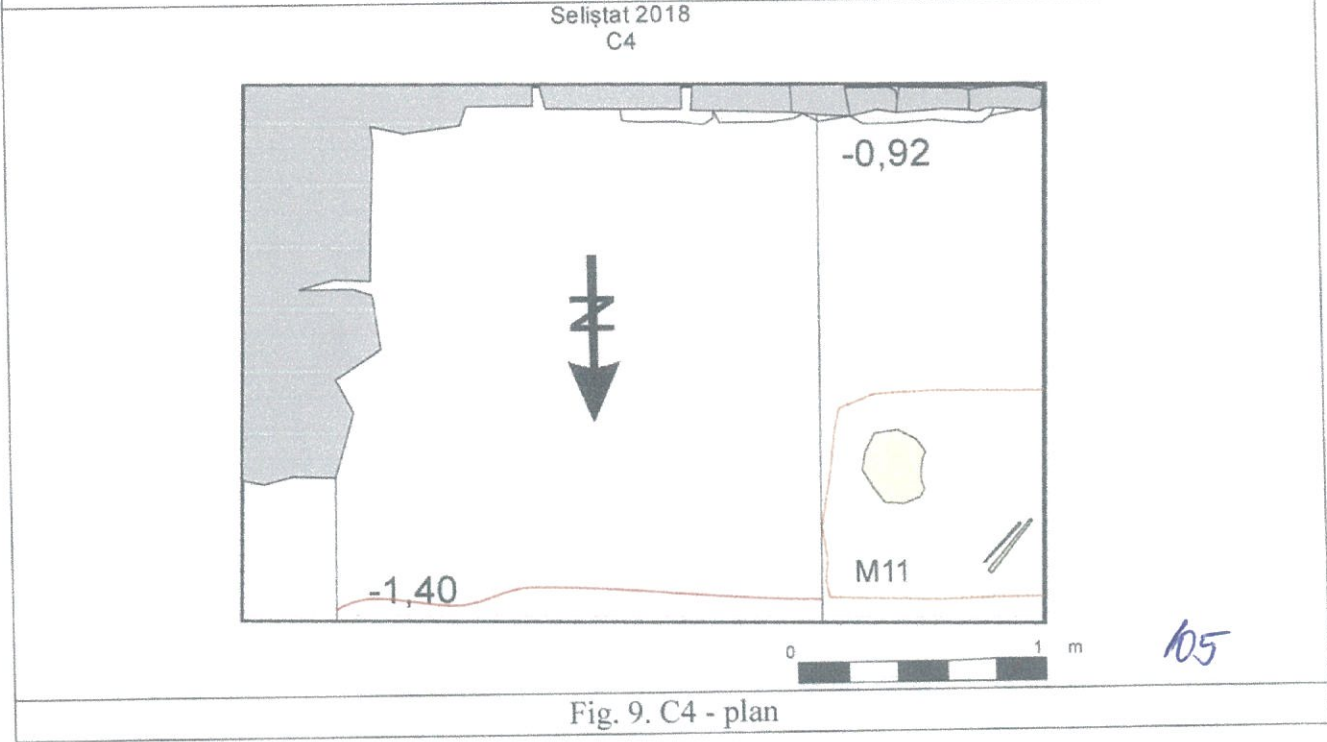
Fig. 9. C4 - plan

Pe profilul de nord al C4 a fost dezvelită o porțiune de fundație peste care se așază podeaua de temelie (fig. 9).

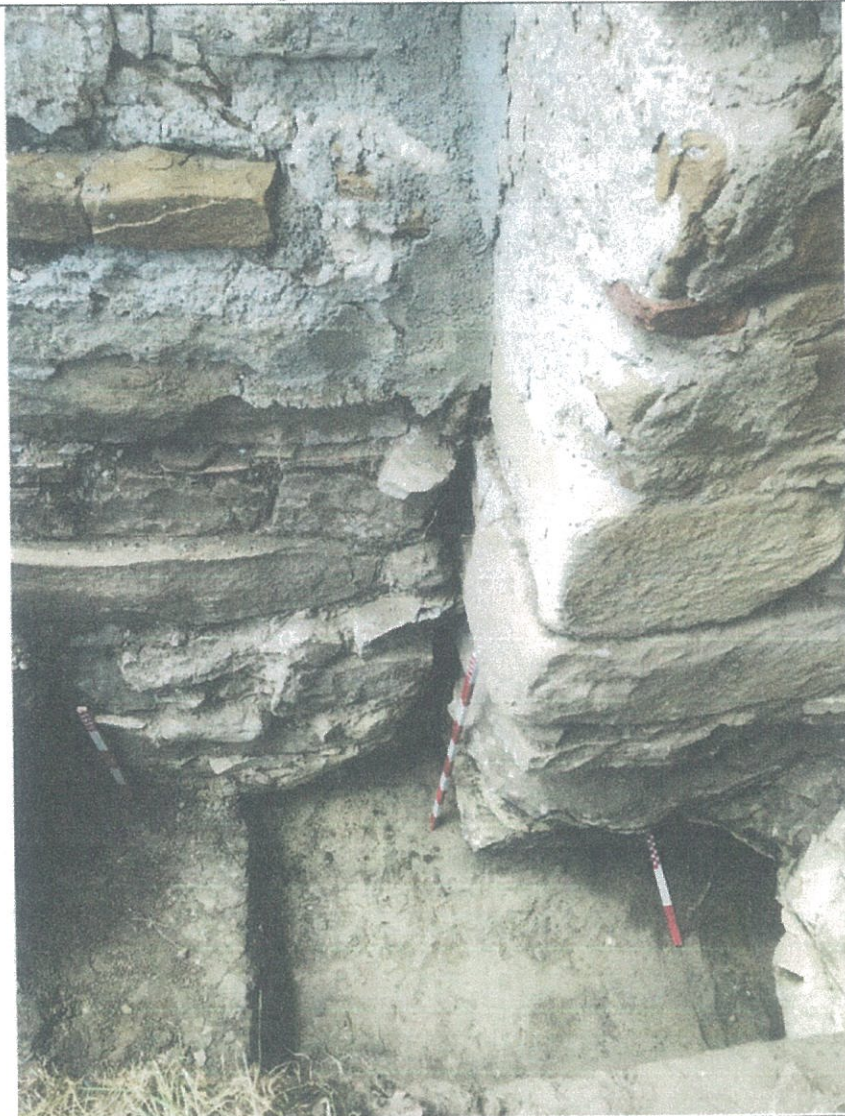
Fundația corului și cea a umărului navei nu se țes ceea ce sugerează o transformare sau o realizare într-o etapă mai târzie a navei față de cor. Fundațiile corului și navei sunt constructiv diferite:

- fundația corului este realizată din pietre de talie mică și medie, înecate în mortar;
- fundația umărului navei de sud este realizată din pietre mari și foarte mari, rostuite.

Fig. 11. C2 - detaliu privind fundația contrafortului adosat pe nava

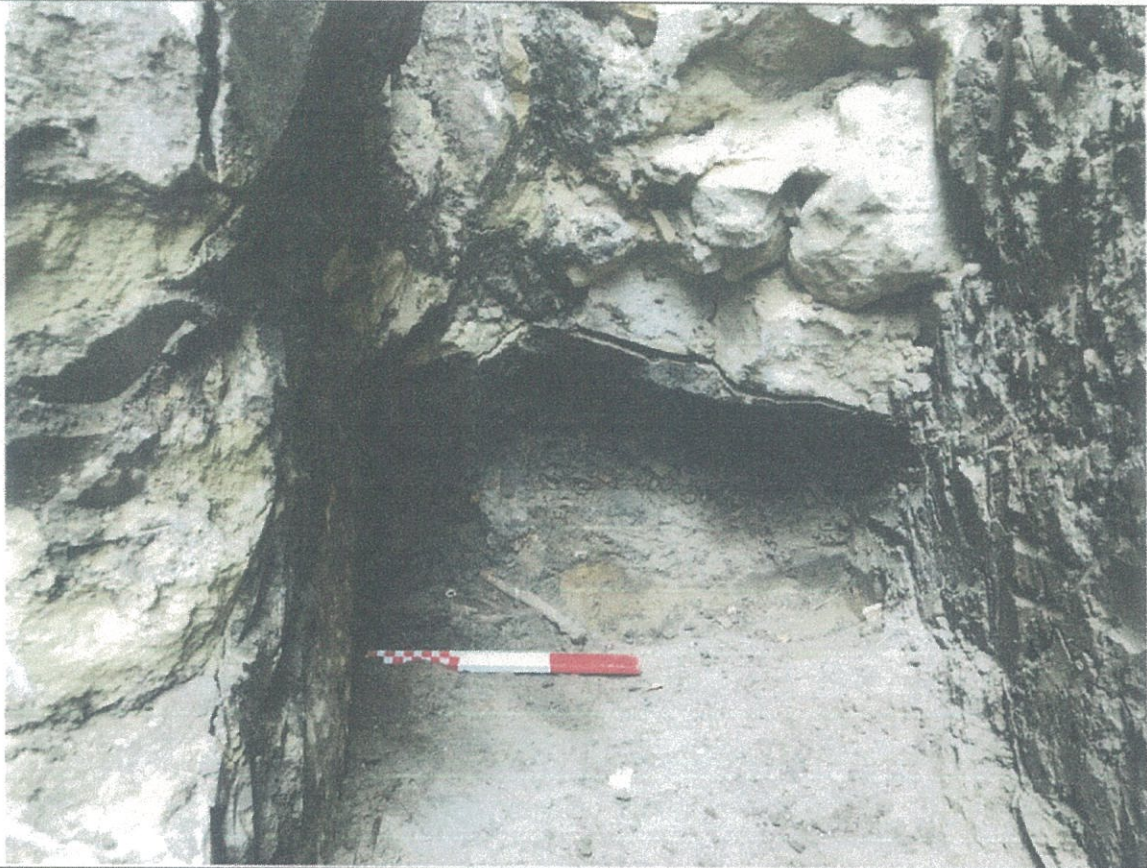
Având în vedere informațiile obținute din cele 4 casete cercetate se poate spune că monumentul a ajuns la forma planimetrică actuală după o transformare, fiind de analizat posibilitatea existenței a cel puțin două faze de construcție. Această ipoteză este susținută de poziția lui M10 (ce a fost deranjat de fundația navei de sud), dar și de situația ilustrată de datele obținute din C4 (elevații ce nu se țes cu fundațiile aferente, precum și existența unui fragment de zidărie ce nu aparține nici de fundația arcului de triumf actual și nici de cele ale corului sau navei de sud actuale.

Fig. 12. C2 - M10, suprapus și parțial deranjat de fundația de sud a corului

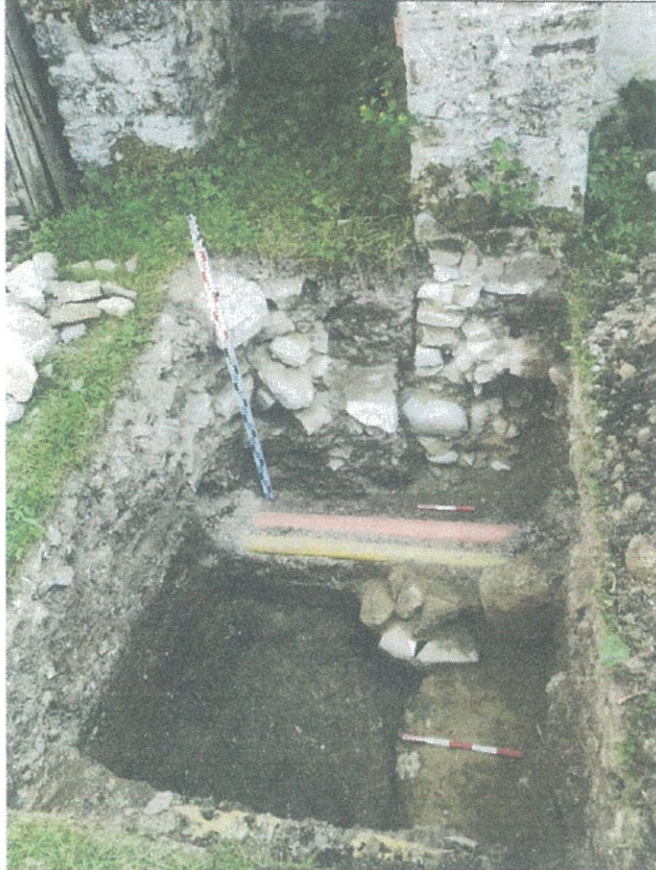
Totodată, se poate afirma cu certitudine că a existat o sacristie pe latura de nord, abandonată și apoi demolată.

Fig. 13. C3 - detaliu cu fundația de vest a sacristiei

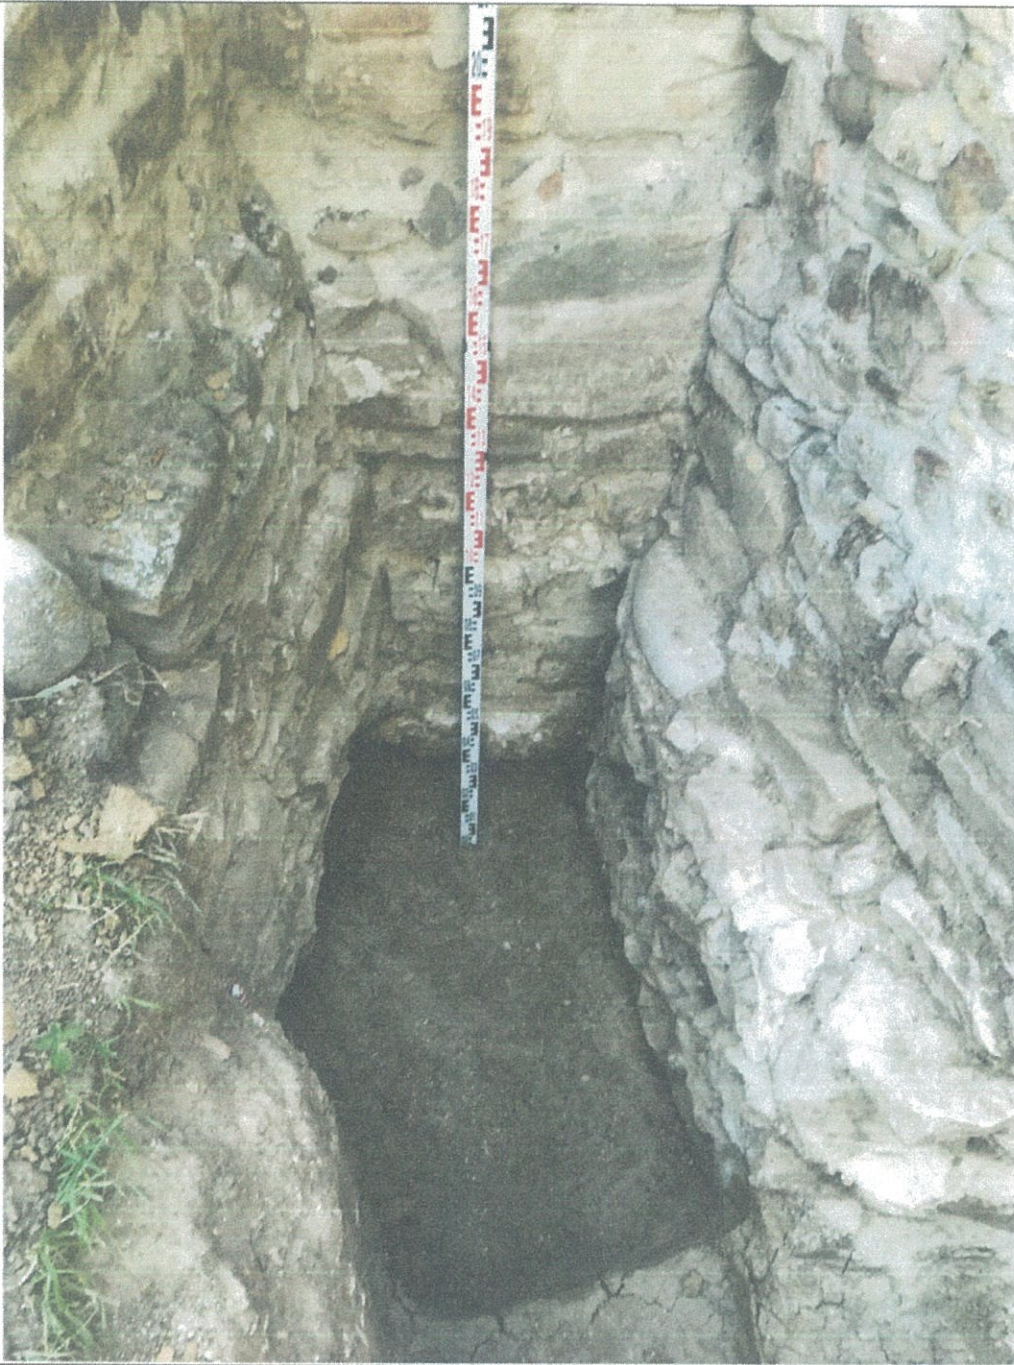
Fig. 14. C1 - detaliu cu fundațiile contraforților și relațiile acestora cu fundația corului
