**EXPERTIZA TEHNICĂ  
LA BISERICA EVANGHELICA  
DIN CALNIC, JUD. ALBA**

**„CONSOLIDAREA, REABILITAREA SI PROMOVAREA  
BISERICII EVANGHELICE DIN CALNIC (JUD. ALBA)  
COMPONENTA A ANSAMBLULUI PROTEJAT UNESCO”**

**BENEFICIAR: PAROHIA EVANGHELICA CA CALNIC**

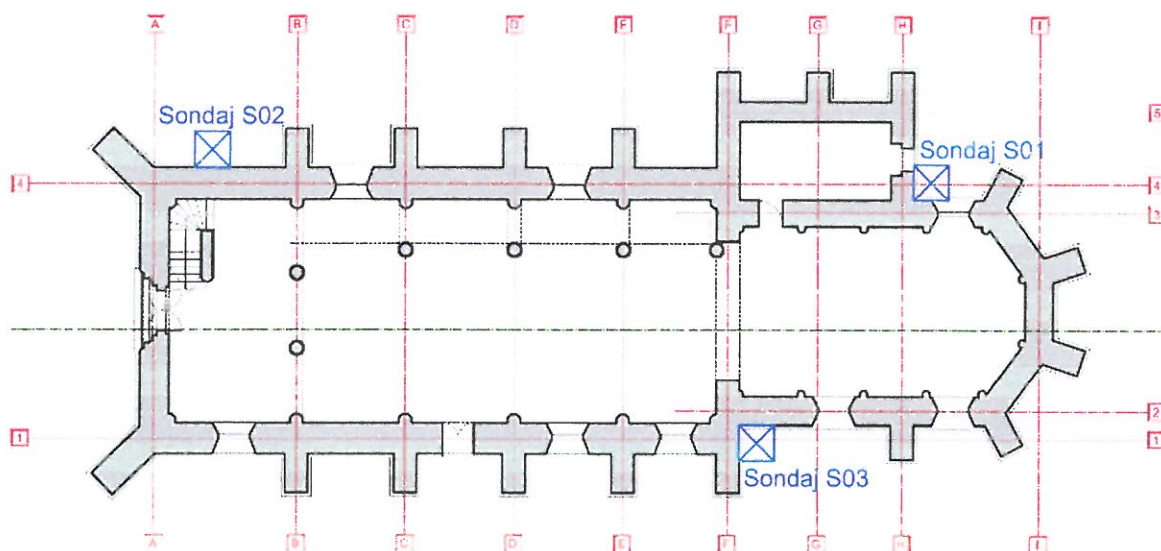
Fig.1 – Poziționarea sondajelor executate la fundații

În sondajul S01, executat la exterior, între sacristie și contrafortul de nord al altarului, s-a relevat o adâncime de fundare de 2.15m. Fundațiile bisericii și ale anexei sunt alcătuite din zidărie de piatră brută. La 65cm sub CTA, fundațiile bisericii prezintă o evazare laterală de 15cm. Stratul de fundare îl reprezintă o argilă nisipoasă, galbuie-vartoasă.
