## EXTRAS DE CARTE FUNCİARĂ PENTRU INFORMARE

Carte Funciară Nr. 100625 Seica Mica

| Nr. Crt | Nr. cadastral Nr. topografic | Suprafața* (mp) | Observații / Referințe |
|---|---|---|---|
| A1 | 100625 | 3.175 | Teren împrejmuit, Ansamblul Bisericii Evanghelice Fortificate Seica Mica |

Învelitoarea bisericii, este confecționată din țiglă profilată montată pe astereală de lemn de brad *Abies alba*. (foto nr.2,3).

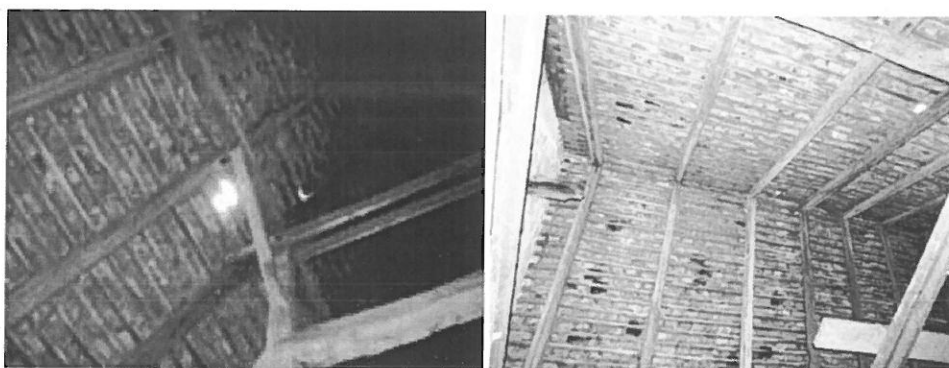
Învelitoarea este degradată, se observă țigle sparte, alunecate și lipsă, ceea ce conduce la infiltrarea apelor meteorice prin pod, cauzând zone umede în pod (foto nr.4,5).

Foto nr.4,5 Învelitoare degradată

Lații sunt deformați, unii sunt ruși. Un procent de peste 50% din țigle sunt fragilizate și fracturate.

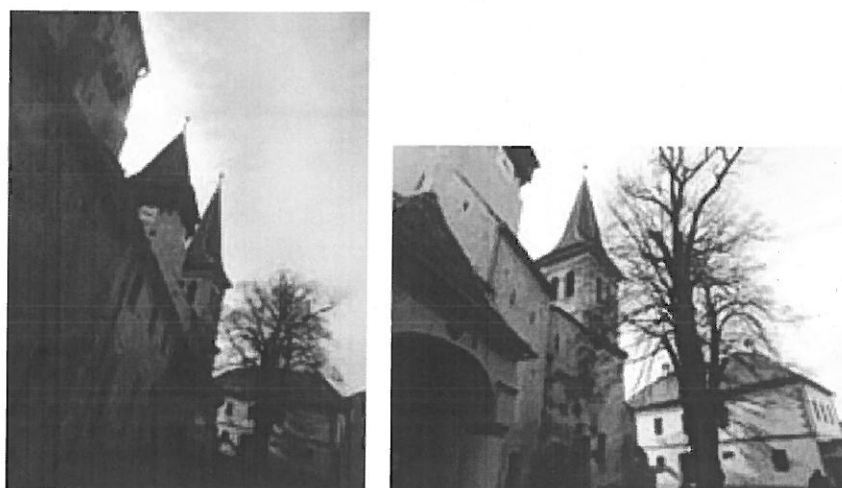
*Foto nr.8,9 Vegetație dezvoltată în apropierea bisericii.*

Acești arbori necesită toaletare. Crengile nu trebuie să ajungă la nivelul zidăriei și a șarpantei pentru a nu deteriora tencuielile și învelitoarea (foto nr.8,9).

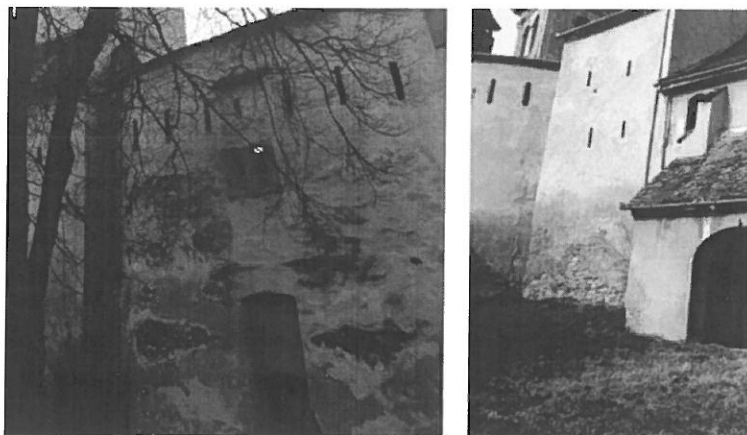
Pereții exteriori ai bisericii prezintă umiditate ascensională pe o înălțime cuprinsă între 0,7 și 4 m ceea ce a dus, la degradarea avansată a tencuielilor (foto nr.10,11). În zona nordică s-a dezvoltat o vegetație de mușchi și alge verzi, datorită umidității crescute (foto nr.6).

Umiditatea provine din sol, datorită capilarității zidăriei, din scurgerea apelor pluviale la baza clădirii, în cazul unor precipitații abundente, prin stropire, din lipsa unei izolații orizontale și a ridicării nivelului de călcare din exteriorul bisericii și sistemul de scocuri este degradat.

Foto nr.10,11 Umiditate ascensională, pe exterior

Pe zidăria exterioară se observă halouri de umiditate , eflorescențe de săruri și tencuieli pierdute (foto nr.8,10,11)

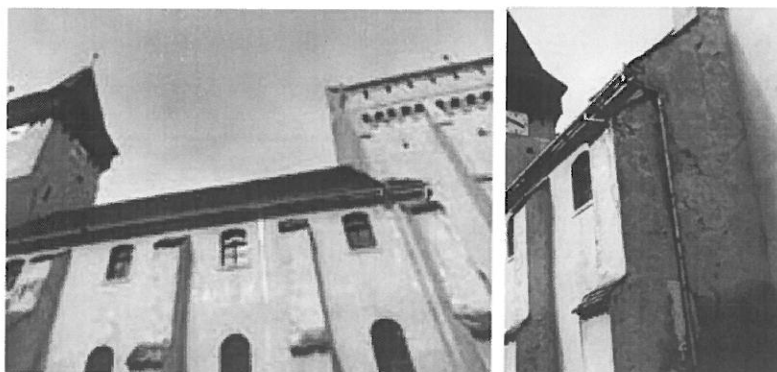
În zona de sud a bisericii, se observă deteriorarea sistemului de scocuri, apele pluviale se scurg pe zidăria bisericii (foto nr.14,15).

Foto nr.14,15 Scocuri deteriorate-halouri de umiditate pe zidărie

Pe zidaria exteriora sunt vizibile halouri de umiditate si efluorescente.  
Întreg sistemul de colectare a apelor meteorice necesită revizuire.

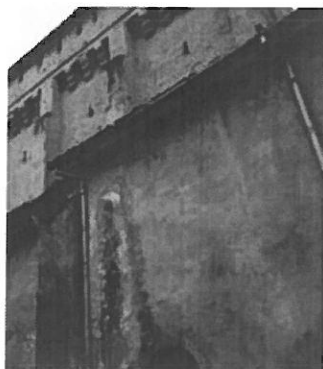
Se observă zidăria umedă și pierderi de tencuială.  
Si in zona de nord, sistemul de scocuri nu e etans(foto nr.16)

Foto nr.16 Sistem de scocuri neetans

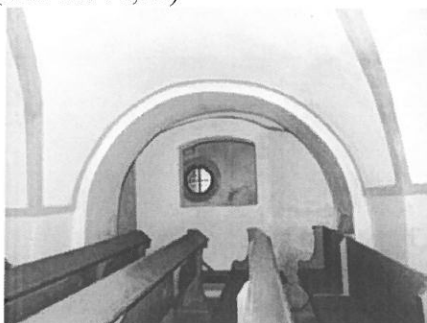
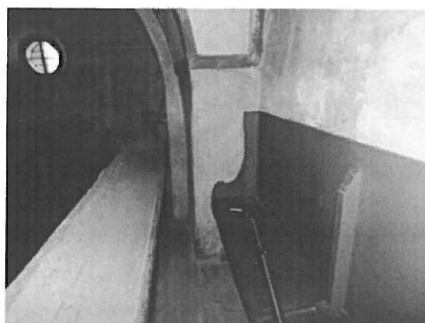
Pereții prezintă perimetral umiditate ascensională cuprinsă între 0,3-1 m. înălțime, se observa halouri de umiditate, tencuiala este degradată, cu efluorescențe de săruri (foto nr. 17,18)

Foto nr.17,18 Umiditate ascensională interior biserică-pronaos

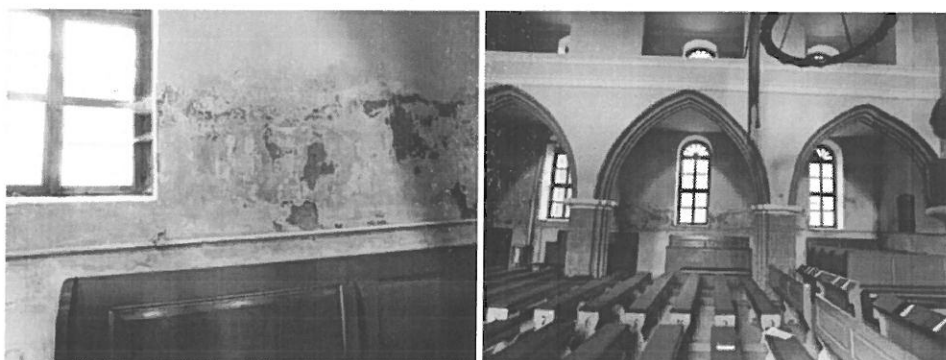
Pereții prezintă perimetral umiditate ascensională cuprinsă între 0,3-4 m. înălțime, se observă halouri de umiditate, tencuiala este ușor degradată, Umiditatea ascensională este mai ridicată în zona de nord (foto nr. 21,22)

Foto nr.21,22 Umiditate ascensională interior biserică, zona de nord

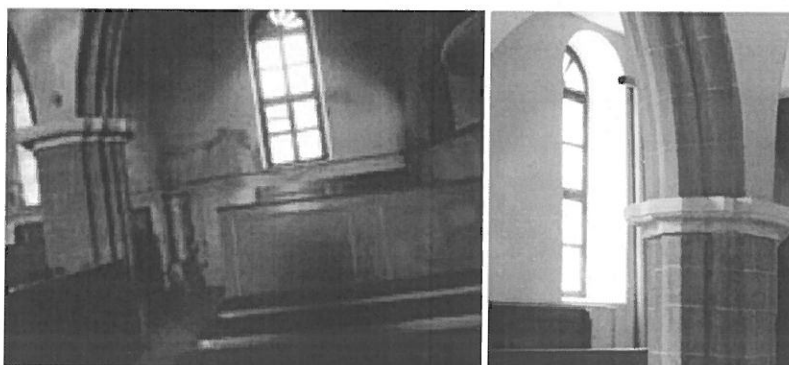
Se observă infiltrații ale apelor meteorice prin zona ferestrelor, în zona de nord și de sud.În zona de sud, halourile sunt momentan uscate.(foto nr.27,28),

Foto nr.27,28 Infiltrații în zona ferestrelor

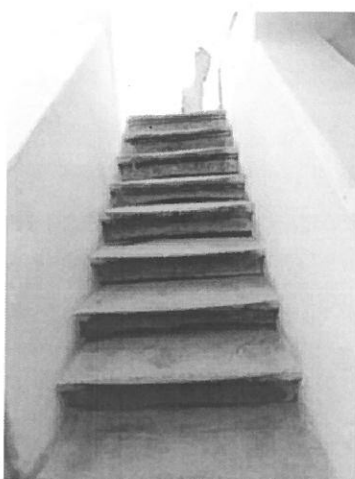
Foto nr.36 Scară de acces în galerie laterală

Aceste scări necesită revizuire deoarece unele trepte sunt deteriorate de atacuri fungice vechi, peconizez un număr de 14 trepte.

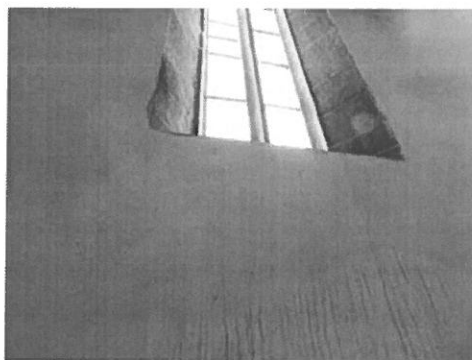
În dreptul ferestrelor de sud sunt vizibile urmele infiltrațiilor de ape pluviale(foto nr.41).

Foto nr.41 Infiltrații ale apelor pluviale, prin ferestre.

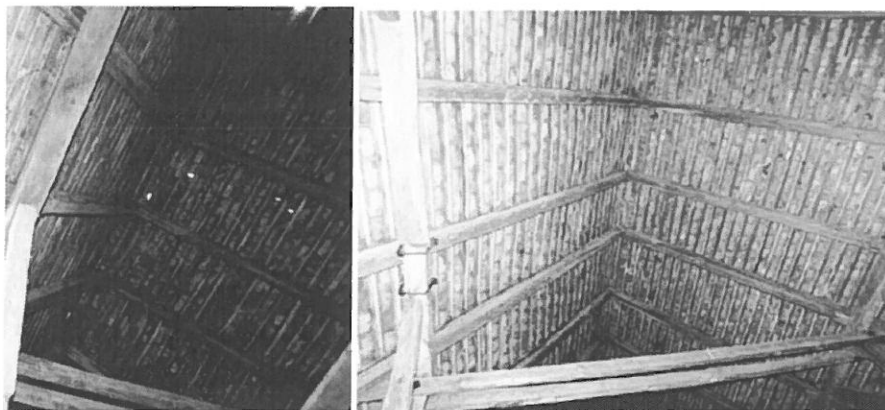
Coamele nu sunt foarte degradate, dar se observă, din loc în loc, infiltrarea apelor pluviale prin aceea zonă(foto 62,63)

Foto nr.62,63 Coame-se observă unele mici halouri de umiditate

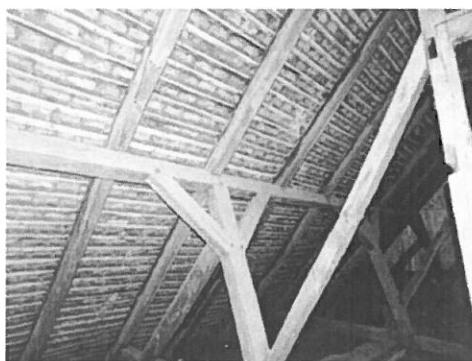
Se observă prelingerea apelor pluviale de-a lungul căpriorilor (foto nr.69)

Foto nr.69 Căpriori și popi cu urme de infiltrații

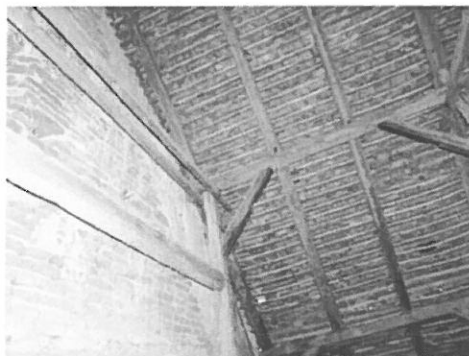
Și în zona de sud am depistat prelingerea apelor meteorice de-a lungul căpriorilor(foto nr.70)

Foto nr.70 Căpriori cu urme de infiltrații

Acești căpriori nu prezintă atac activ fungic, dar învelitoarea, pe această zonă necesită revizuire. Numeroși căpriori, în zona de nord 1,2,5,6,10 și sud,2,3,4,8, prezintă atac activ de insecte xilofage din speciile *Xestobium rufovillosum* și *Anobium punctatum*. Am depistat și atac inactiv de *Hylothrupes bajulus*. Pe aceste porțiuni mai deschise la culoare, sunt vizibile orificii de zbor și galerii larvare iar lemnul este parțial fragilizat cu mici fragmente pierdute (foto nr.71,72).

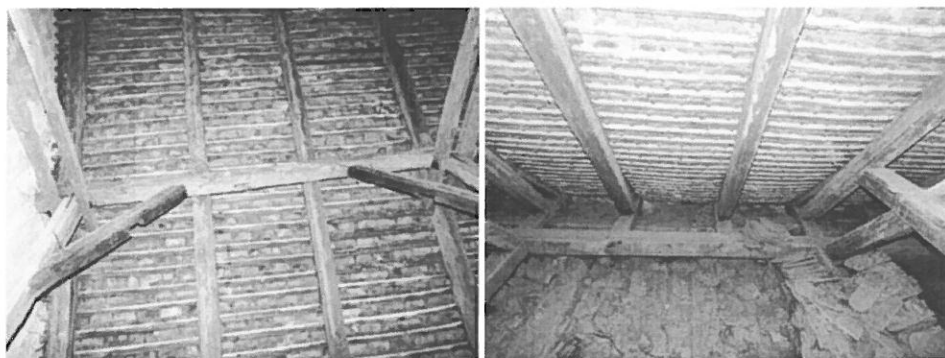
Foto nr.71,72 Căpriori cu atac de insecte xilofage

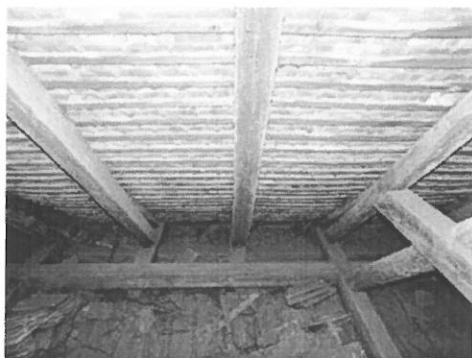
În unele zone, cosoroabele nu se pot vizualiza în totalitate deoarece sunt acoperite, în unele zone, cu resturi de țigle sparte și resturi de lemn. Pentru o evaluare pertinentă este necesară degajarea cosoroabelor, în timpul șantierului, de aceste resturi (foto nr.79).

*Foto nr.79 Cosoroabe acoperite de resturi de țigle sparte*

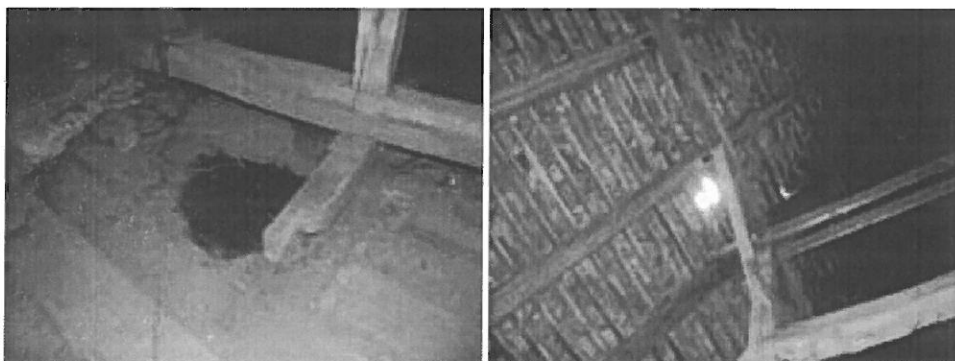
În zona de sud est, învelitoarea este degradată. Apele meteorice se infiltrează în șarpantă (foto nr.80,81).

*Foto nr.80,81 Învelitoare degradată*

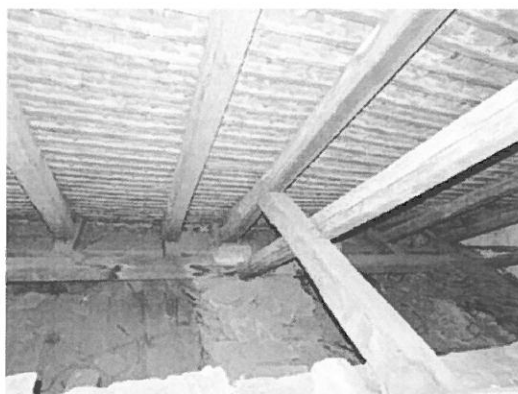
O problemă este, depozitarea unor țigle, olane și scanduri, pe tavan (foto nr.83). Aceste materiale necesită evacuare, deoarece îngreunează bolta și mențin umiditatea crescută, creând un mediu propice de dezvoltare a agenților de biodegradare.

*Foto nr.83 Tigle depozitate pe boltă*

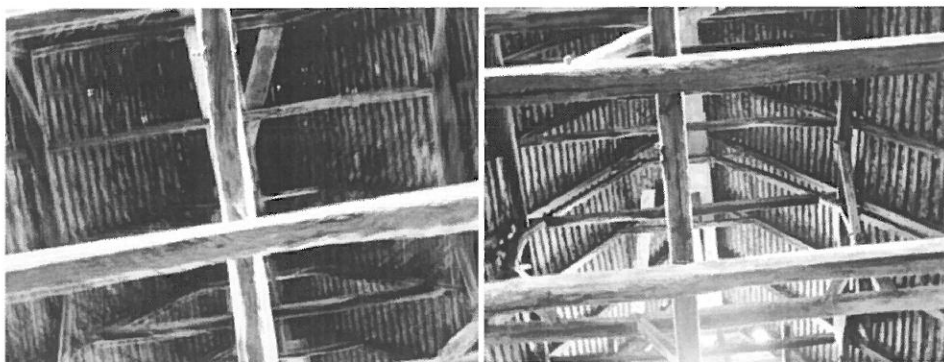
În zona coamei , se observă numeroase halouri de umiditate(foto nr.86,87).

Foto nr.86,87 Coamă cu halouri de umiditate

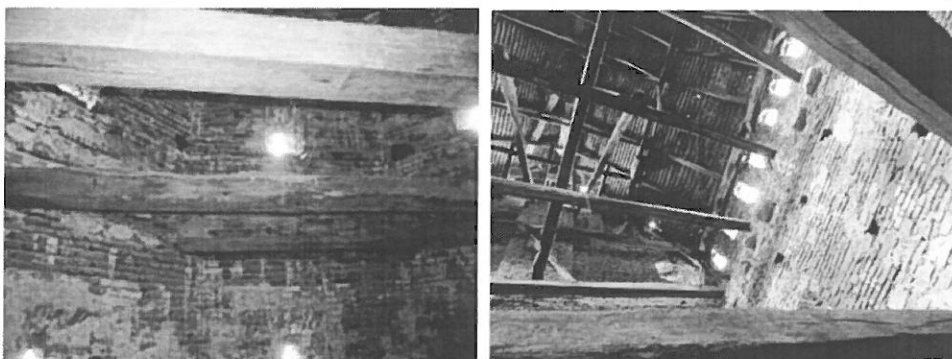
Foto nr.91,92 Grinzi principale în stare bună de conservare cu mici atacuri de insecte xilofage

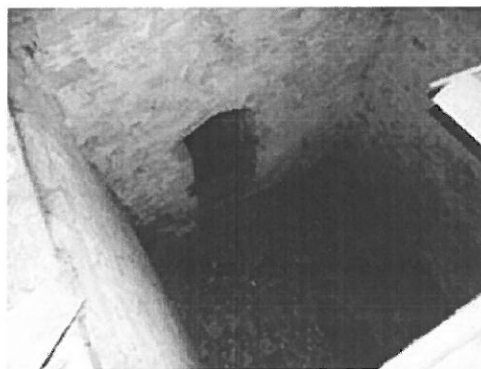
Se observă pardoseala degradată-zidăria este prăvălită.

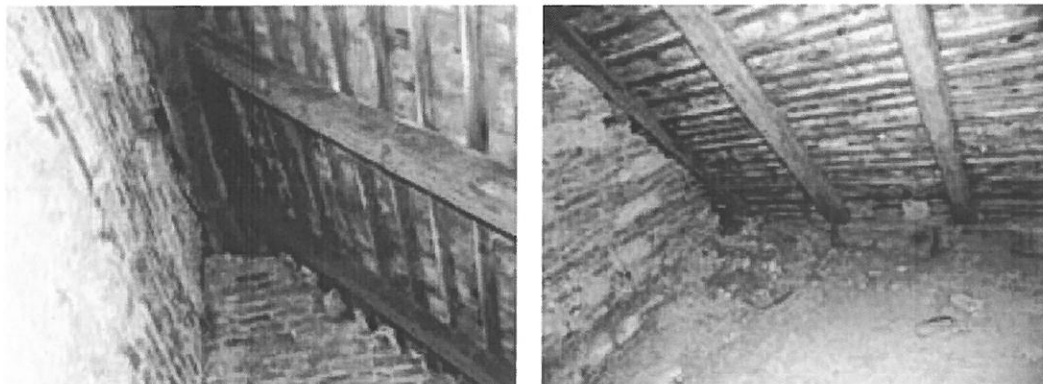
La o parte din elemente, în zonele unde de la debitare au rămas mici porțiuni de alburn, se constată degradări produse de atacul de insecte xilofage, specia *Xestobium rufovillosum*. Pe aceste porțiuni mai deschise la culoare, sunt vizibile orificii de zbor și galerii larvare iar lemnul este parțial fragilizat cu mici fragmente pierdute. Am observat atac activ la căpriorii nr.1,2,6. Necesită tratament insecticid adecvat.

În zona coamei, se observă numeroase halouri de umiditate (foto nr.102).

Foto nr.102,103 Șarpantă adiacentă de sud

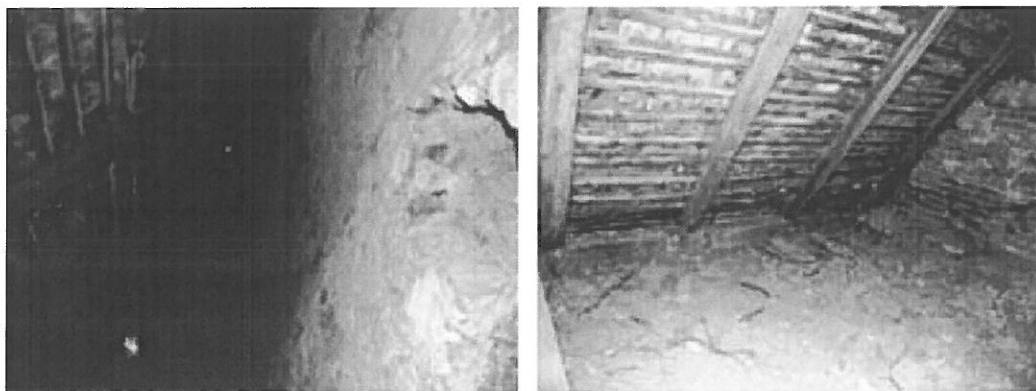
La o parte din elemente, în zonele unde de la debitare au rămas mici porțiuni de alburn, se constată degradări produse de atacul de insecte xilofage, specia *Xestobium rufovillosum*. Pe aceste porțiuni mai deschise la culoare, sunt vizibile orificii de zbor și galerii larvare iar lemnul este parțial fragilizat cu mici fragmente pierdute. Necesită tratament insecticid adecvat. Am depistat atac de insecte xilofage la căpriori nr.4,5.

În zona coamei, se observă numeroase halouri de umiditate. Se observă prelingerea apelor meteorice pe căpriori (foto nr.104,105).

Foto nr.104,105 Șarpantă adiacentă de nord

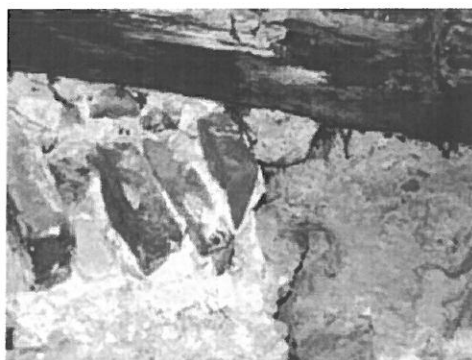
Cosoroaba, pe o porțiune de cca 60 cm, prezintă atac fungic succesiv, formă de putregai brun(foto nr.106).

Foto nrr.106 Cosoroabă degradată

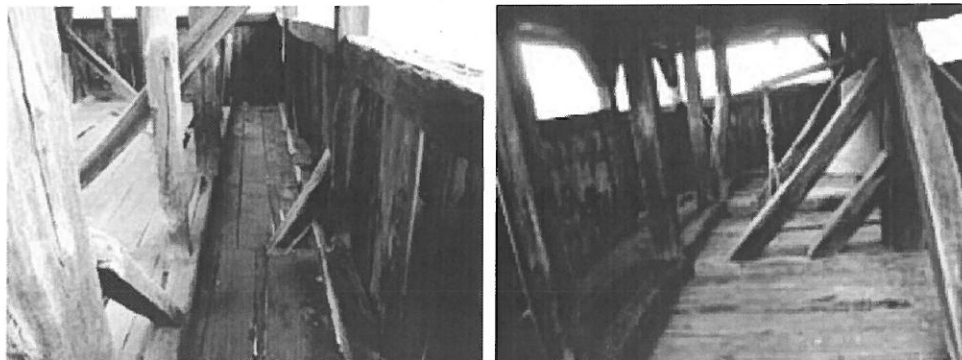
Pe elemente se observă numeroase halouri de umiditate, provenite din infiltrarea apelor meteorice prin învelitoare.

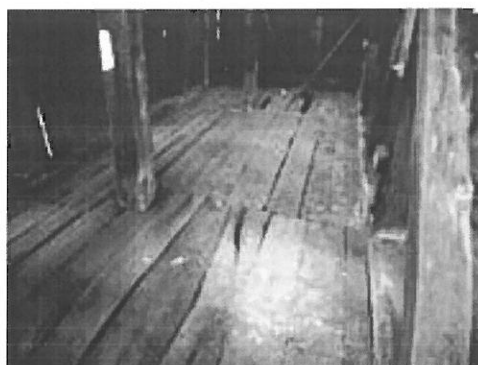
Pe pardoseala nivelului, sunt numeroase excremente de păsări (foto nr. 112).

Foto nr. 112 Excremente păsări pe pardoseală

Acestea necesită curățire, deoarece sunt acide și deteriorează pardoseala. Câteva scanduri din pardoseală prezintă atac fungic vechi, succesiv sub formă de putregai brun prismatic și necesită înlocuire, cca 8 scanduri.

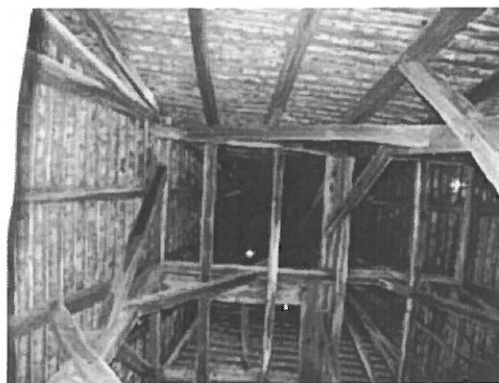
Zona de coamă a turnului prezintă numeroase halouri de umiditate, provenite din infiltrarea apelor meteorice prin învelitoare (foto nr. 113).

Foto nr.113 Coama turn

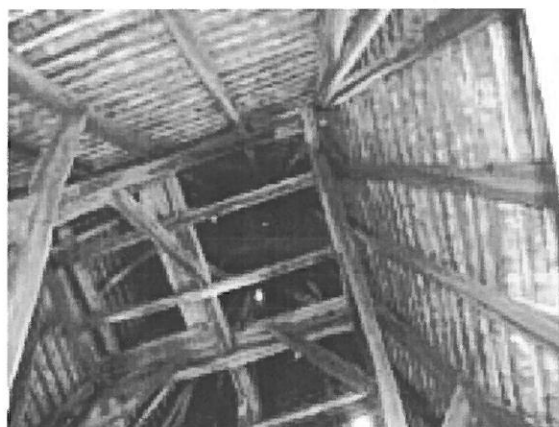
Unii capriori, în special cei marginali, prezintă în zonele unde de la debitare au rămas mici porțiuni de alburn, degradări produse de atacul de insecte xilofage, specia *Xestobium rufovillosum*. Pe aceste porțiuni mai deschise la culoare, sunt vizibile orificii de zbor și galerii larvare iar lemnul este parțial fragilizat cu mici fragmente pierdute(foto nr.114).

Foto nr.114 Capriori cu atac de insecte xilofage

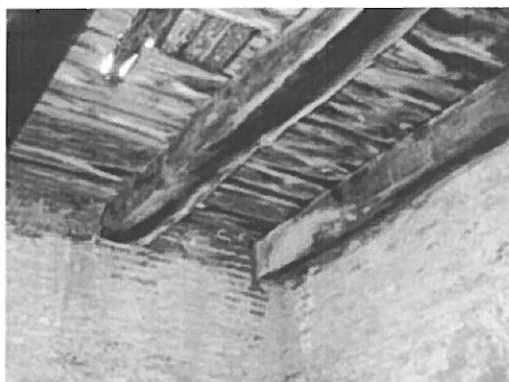
Grinzile nr.1,2,6 prezintă atac activ de insecte xilofage din specia *Xestobium rufovillosum*. Se observă orificiile de zbor caracteristice și galeriile larvare (foto nr.127).

Foto nr.127 Grinzi cu atac activ de insecte xilofage

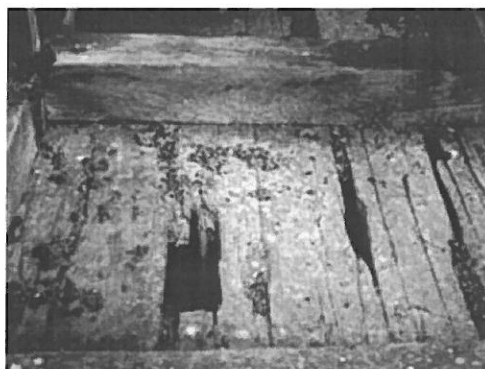
Podeaua este deteriorată în anumite zone, de atacuri fungice vechi, succesive sub formă de putregai brun. Lemnul este puternic fragilizat (foto nr.133)..

Foto nr.133 Podea degradată de atacuri fungice

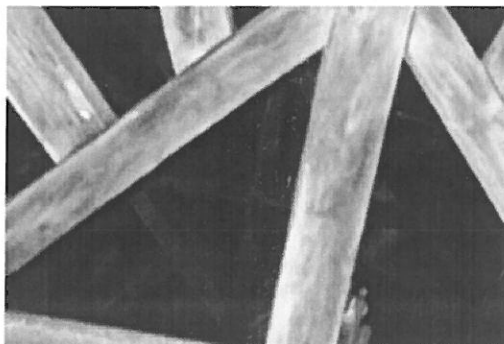
Zona de coamă a turnului prezintă numeroase halouri de umiditate, provenite din infiltrarea apelor meteorice prin învelitoare(foto nr.134,135).

Foto nr.135 Coama sarpanta turn

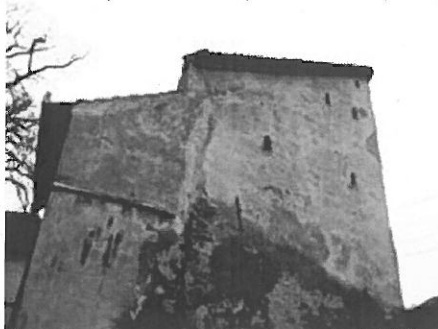
dus, la degradarea avansată a tencuielilor. În zona nordică s-a dezvoltat o vegetație de mușchi și alge verzi, datorită umidității crescute (foto nr.144).

Foto nr.144 Umiditate ascensionala turn

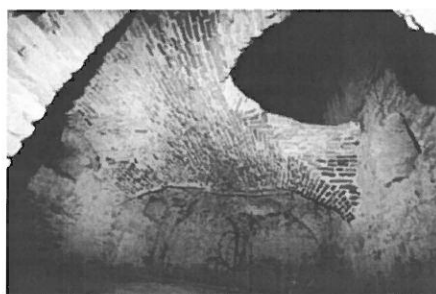
Primul nivel este construit din zidie. Prezintă bolti de cărămidă. În zona de est bolta este degradată-lipsește o parte din ea (foto nr.145)

Foto nr145 Bolta degradata

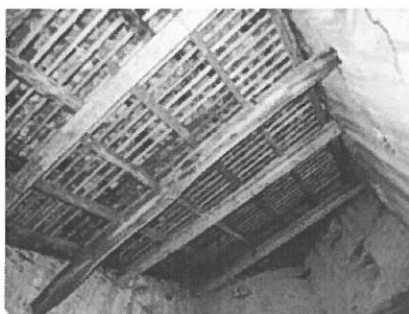
Șarpanta turnului este confecționată din lemn de stejar și de gorun. Se observă numeroase halouri de umiditate pe elementele șarpantei (146).

Foto nr.146 Șarpanta turn

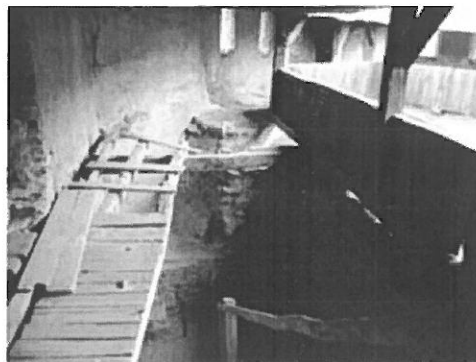
Podeaua drumului de strajă, în zona de est, nu mai există, decât parțial (foto nr. 150).

Foto nr. 150 Podea drum de strajă degradată-zona de est

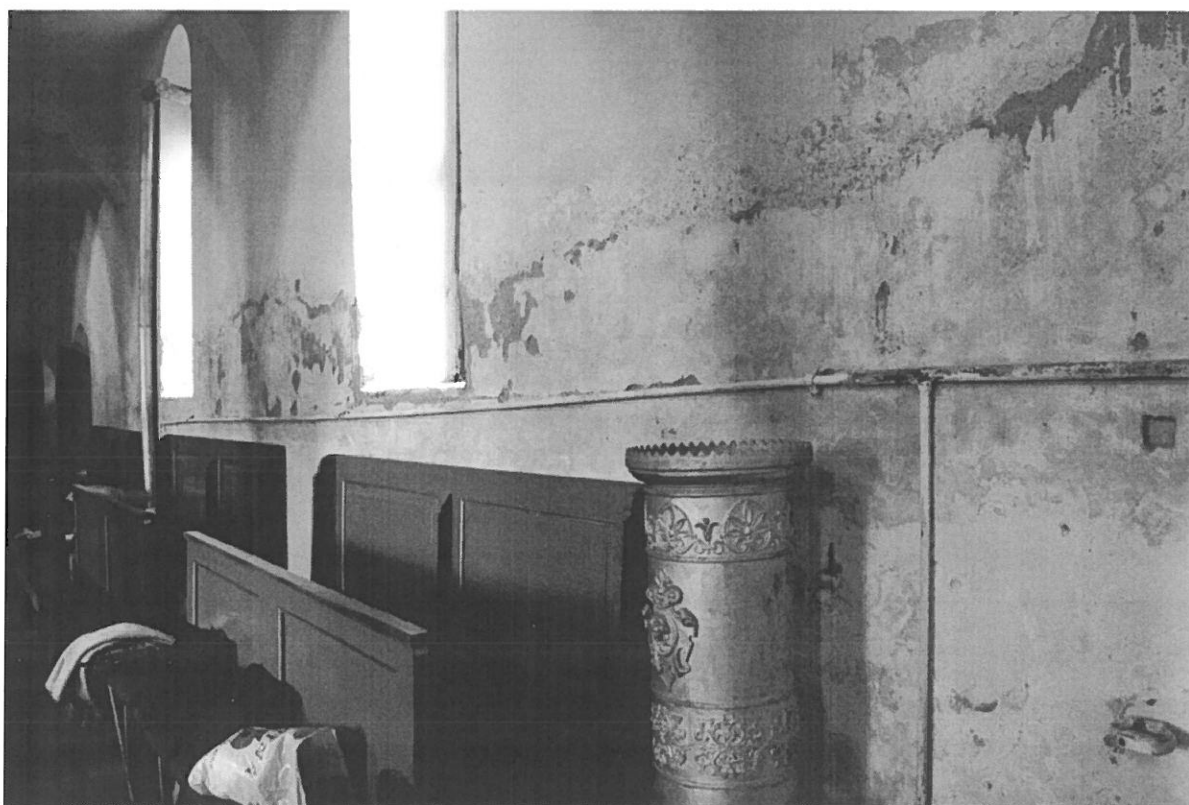
Peretele nordic al navei. Tencuială cu ciment și nivelul de călcare exterior au cauzat umiditate capilară.
