Lucrări de reparații, conservare și introducere în circuitul turistic la Ansamblul bisericii evanghelice fortificate din Miercurea Sibului

VEDERI DIN EXTERIOR

DEGRADĂRI LA FAȚADE

DEGRADĂRI ÎN SPAȚIILE INTERIOARE

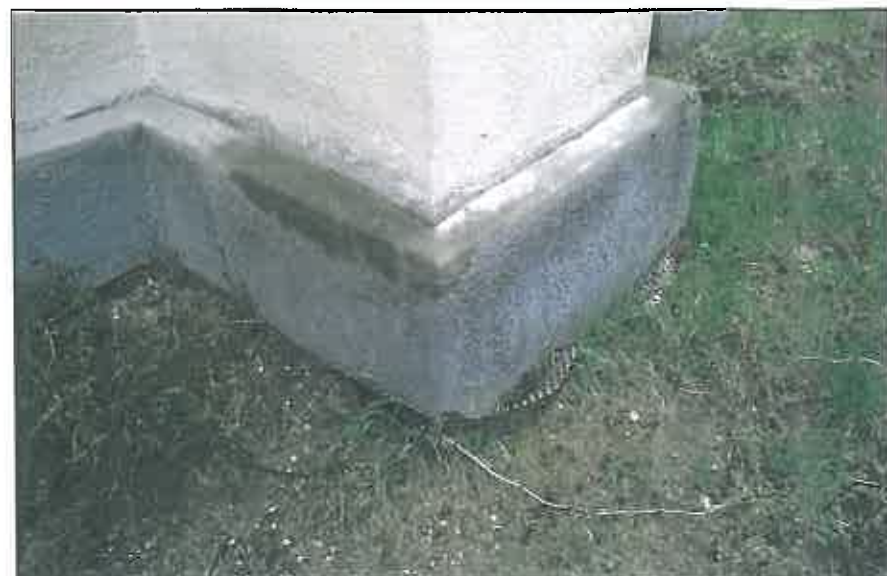
img. 20 Soclu din beton protejat de folie amprentată la fațada spre sud și spre est

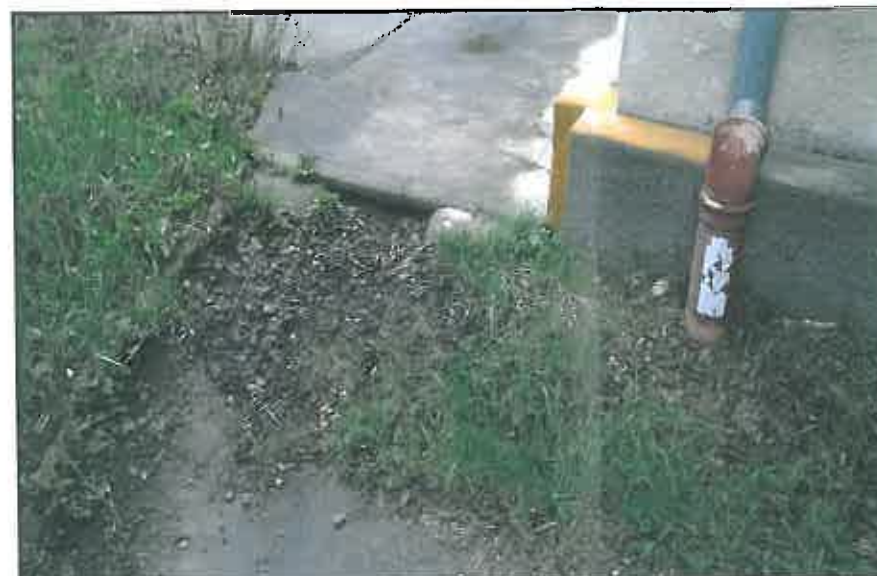
img. 21 Traseul colmatat al apelor pluviale sub platforma de acces din partea de sud

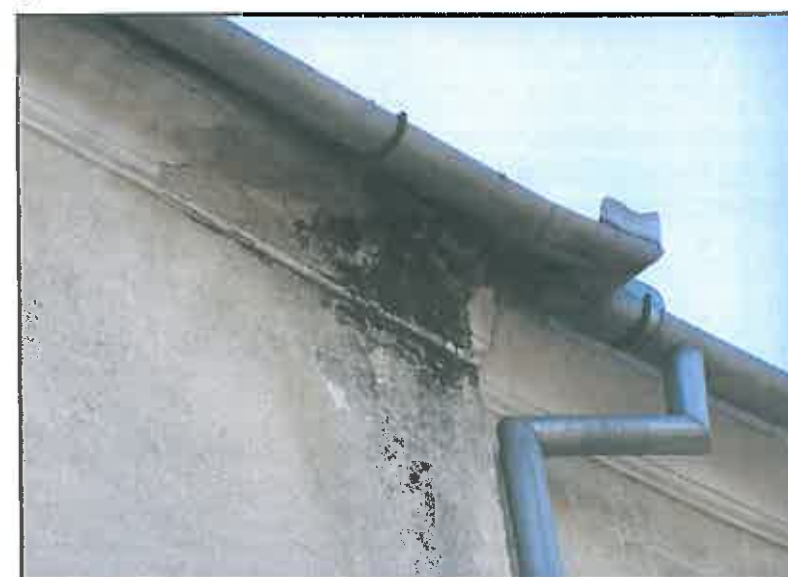
img. 27 Degradări locale la streașina înfundată, fațada nord

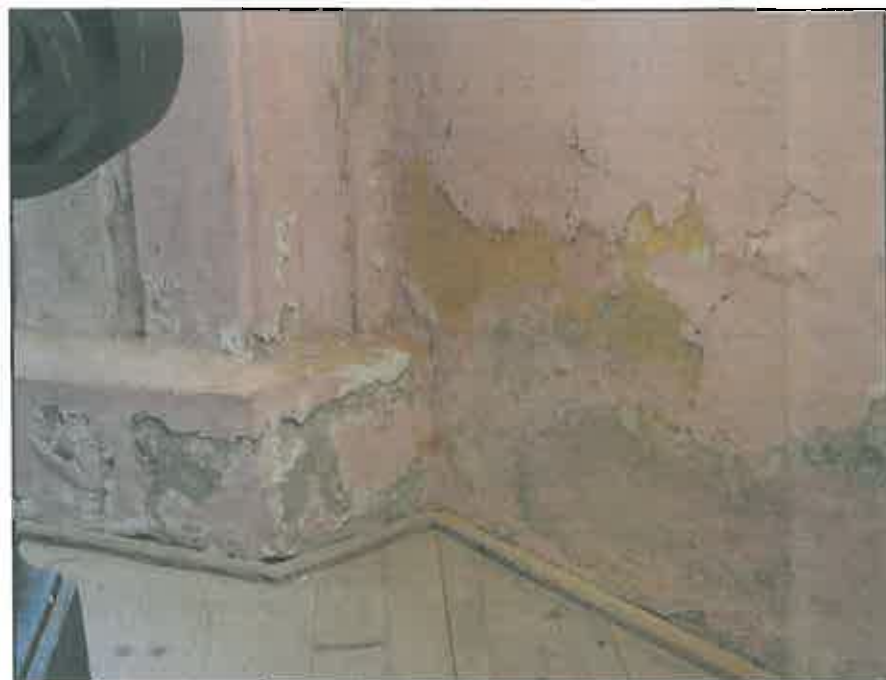
img. 32 Umiditate, săruri desprinderi ale tencuielilor cauzate de umiditate în zona corului

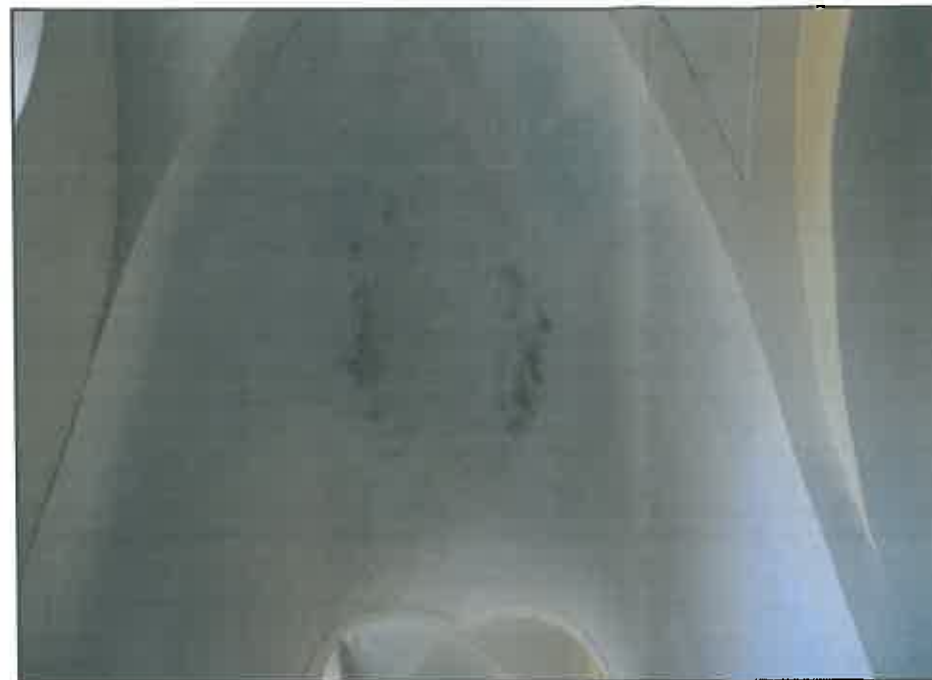
img. 33 Halou de umiditate la bolta navei laterale sud

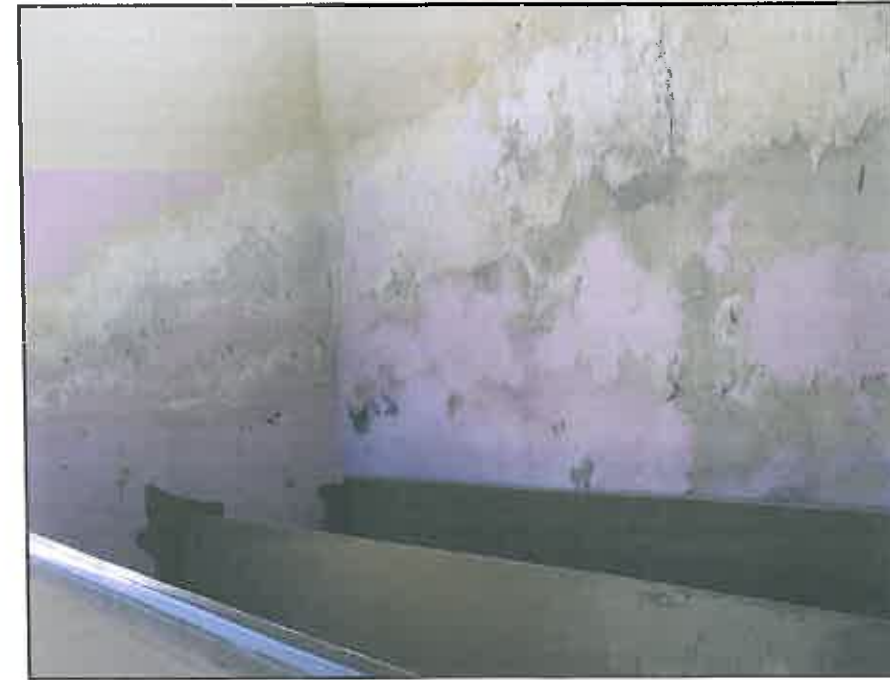
img. 34 Umiditate prezentă la peretele navei laterale sud

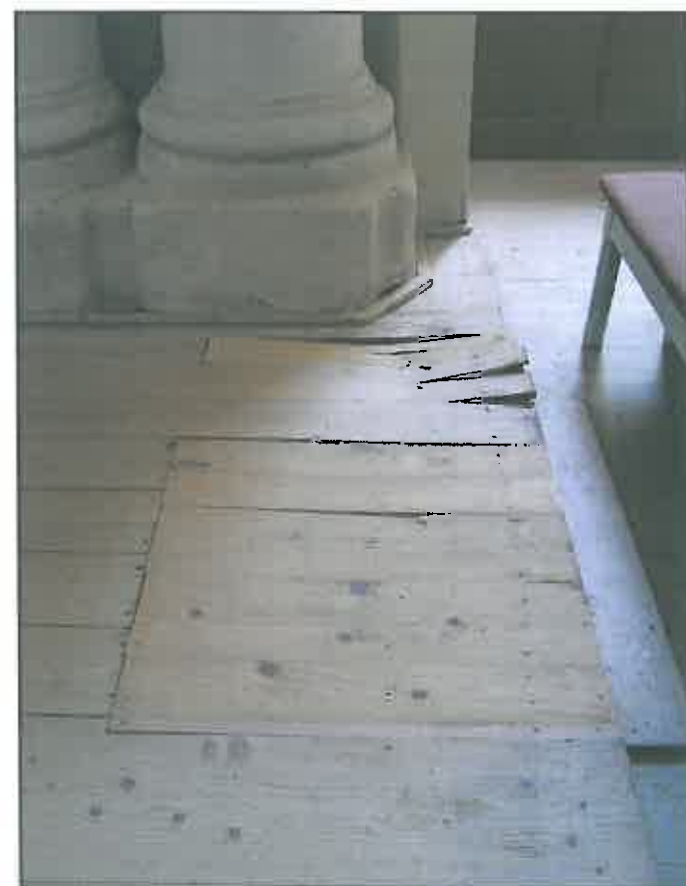
img. 35 Pardoseală degradată în zona corului

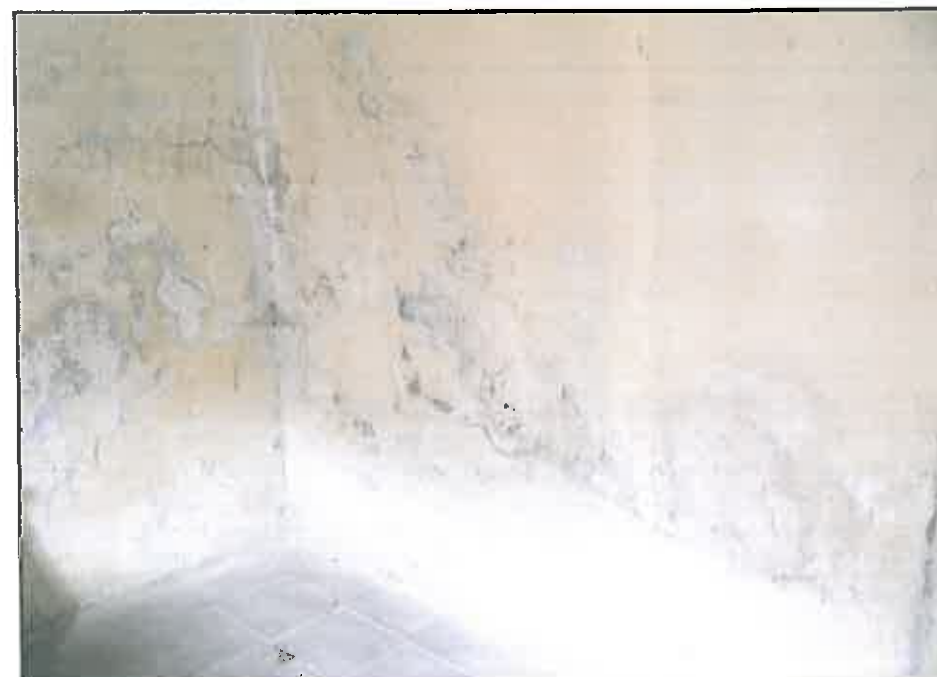
img. 36 Degradări ale tencuielilor în interiorul sacristiei

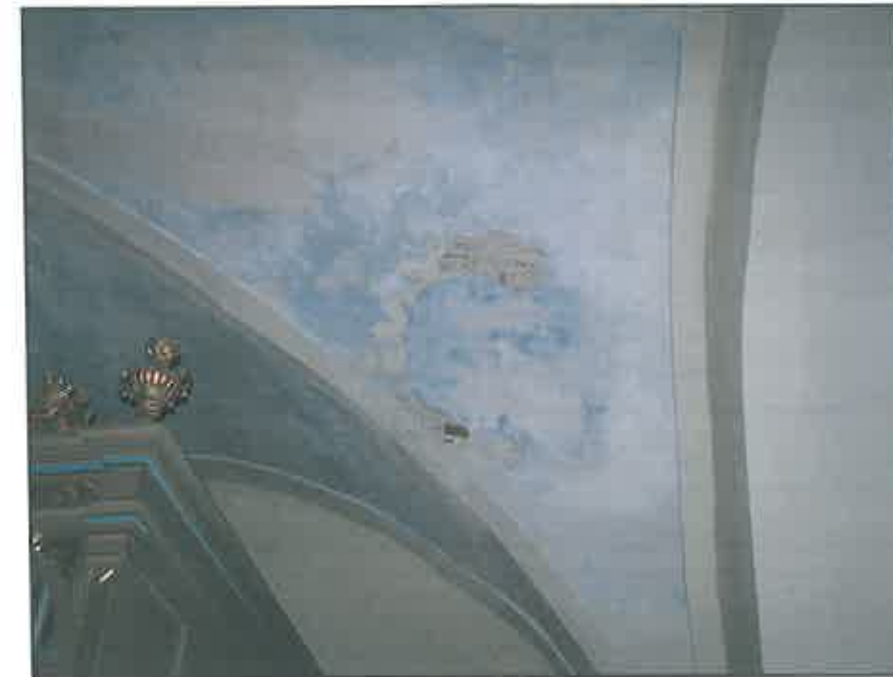
img. 37 Desprinderi locale de tencuială la bolta tribunei din partea de vest

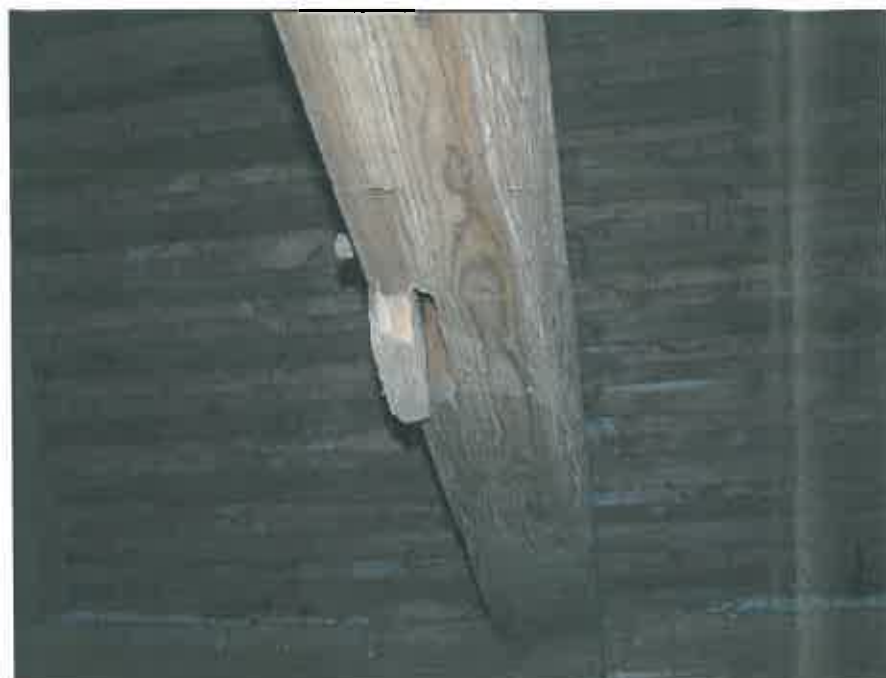
img. 45 Nod dislocat - șarpanta peste nava laterală nord

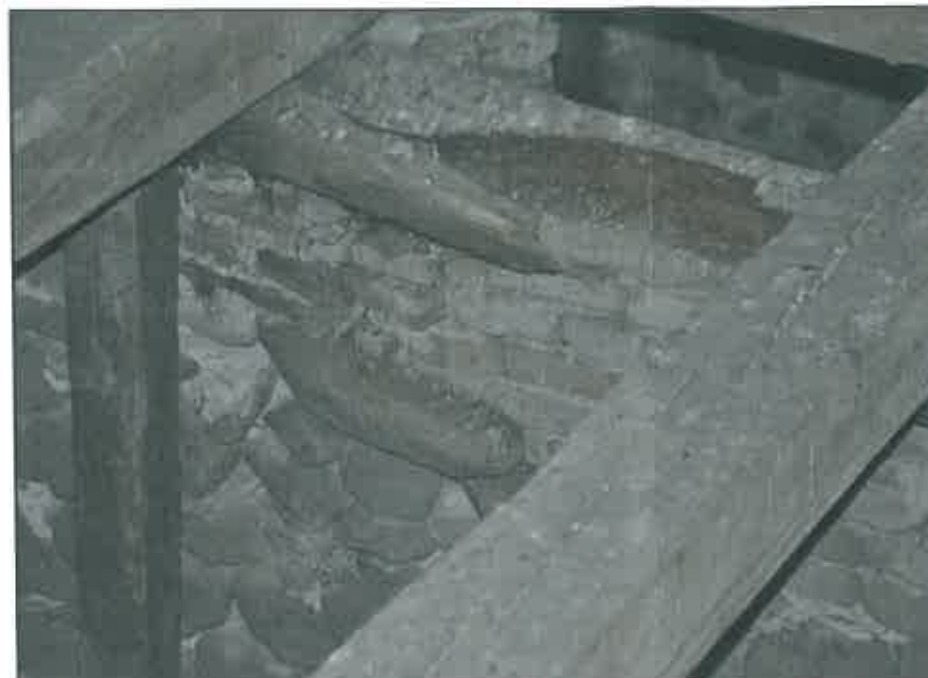
img. 46 Grindă talpă degradată la șarpanta navei

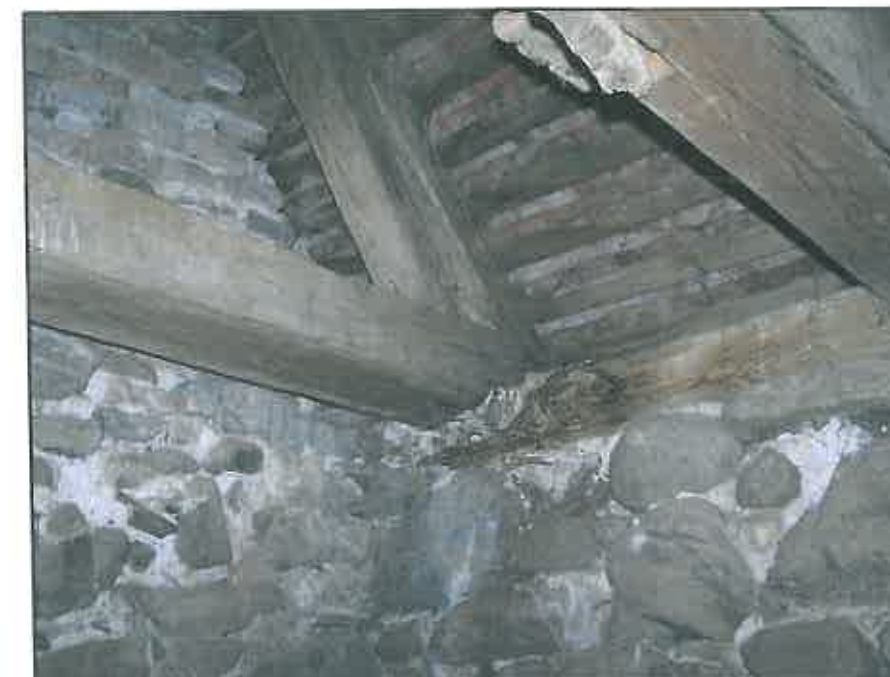
img. 47 Cosoroabă degradată la șarpanta navei laterale nord

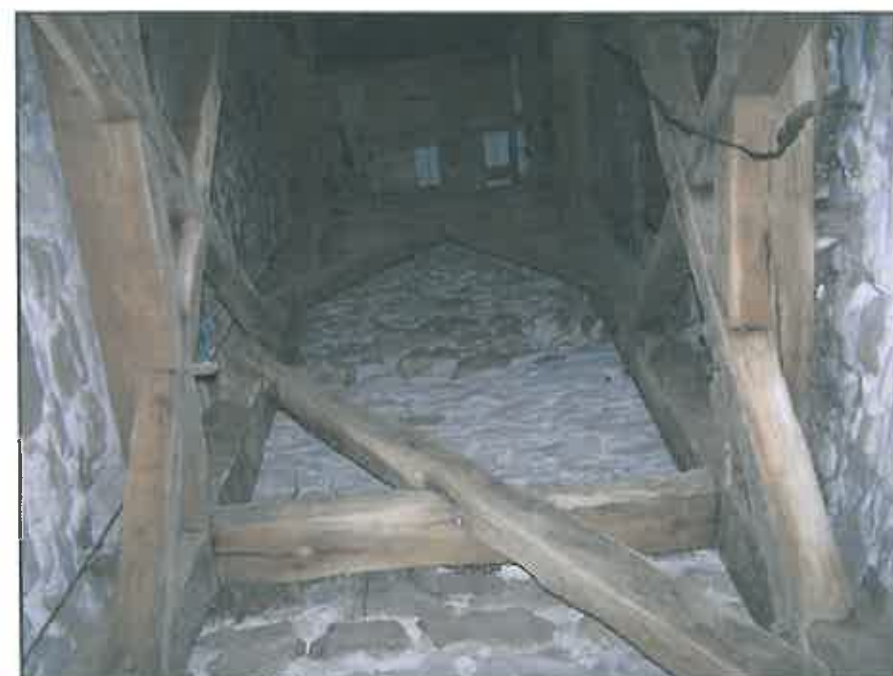
img. 48 Degradări prin elemente lipsă sau dislocate la structura spațială în interiorul turnului de vest

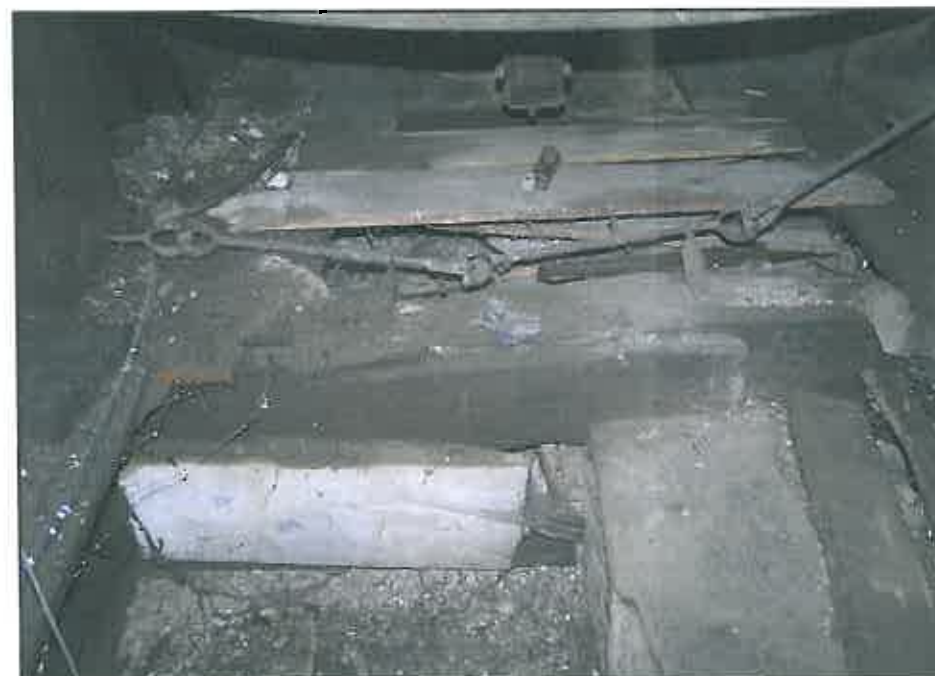
img. 49 Degradări la pardoseala nivelului drumului de strajă al turnului de vest sub clopotul mare

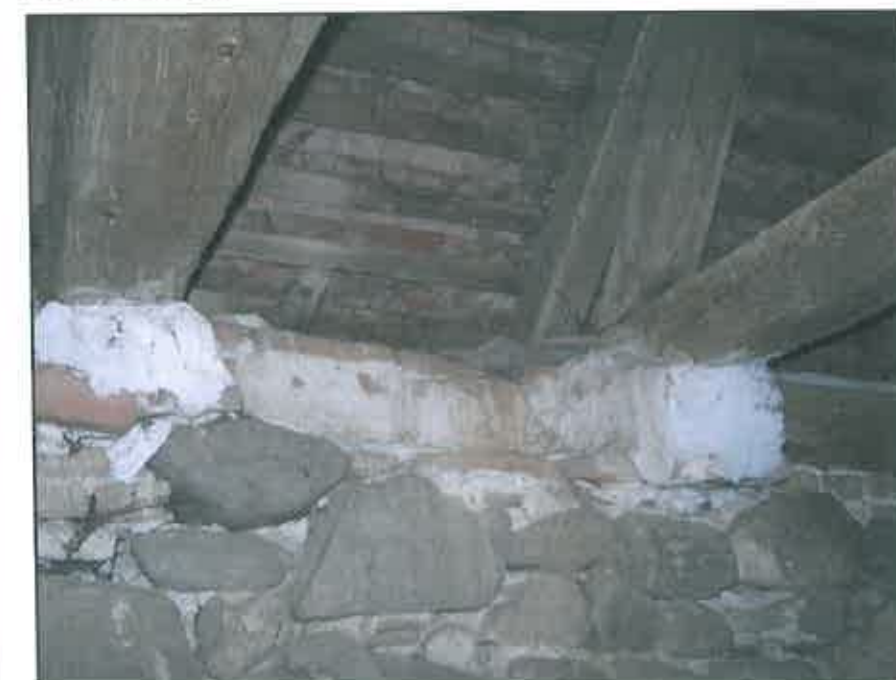
img. 50 Cosoroabă întreruptă la șarpanta navei laterale nord

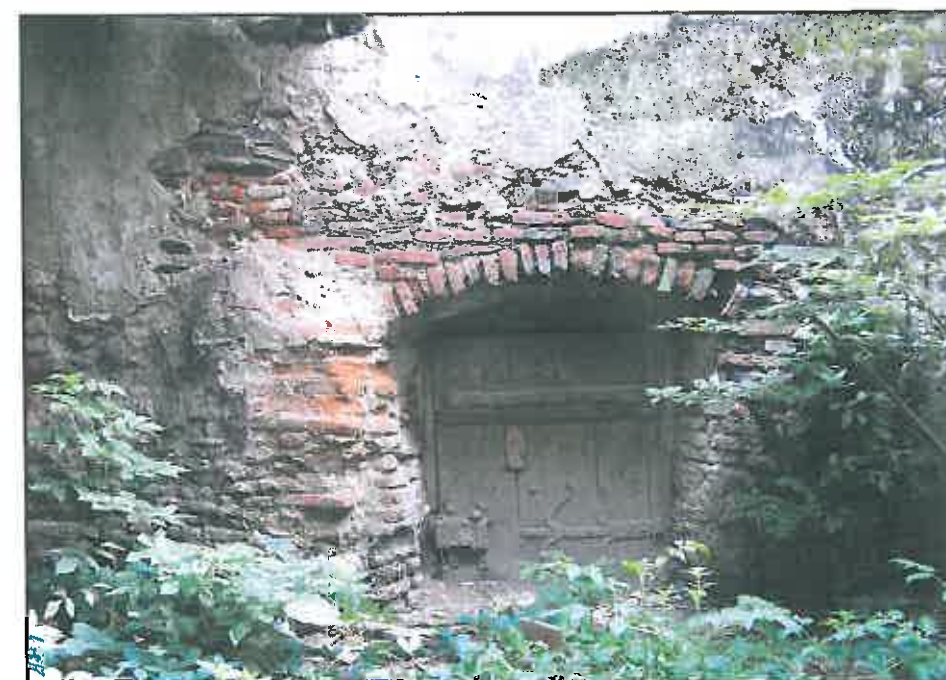
img. 55 Curtea interioară colmatată de moloz și vegetație parazitară. Este vizibilă poarta spre piață (zidită la exterior).

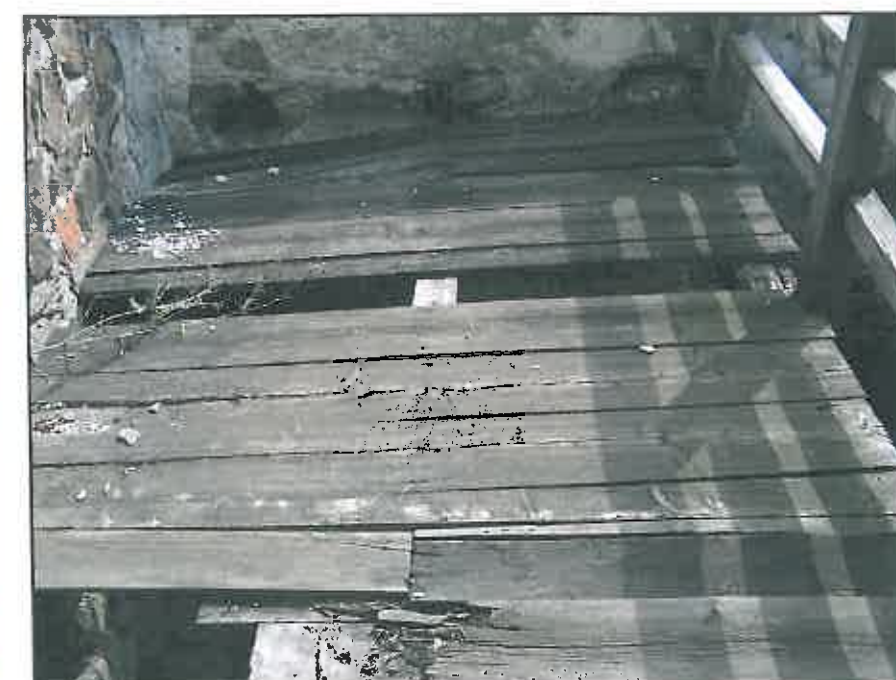
img. 56 Degradări la pardoseala terasei de la nivelul 1

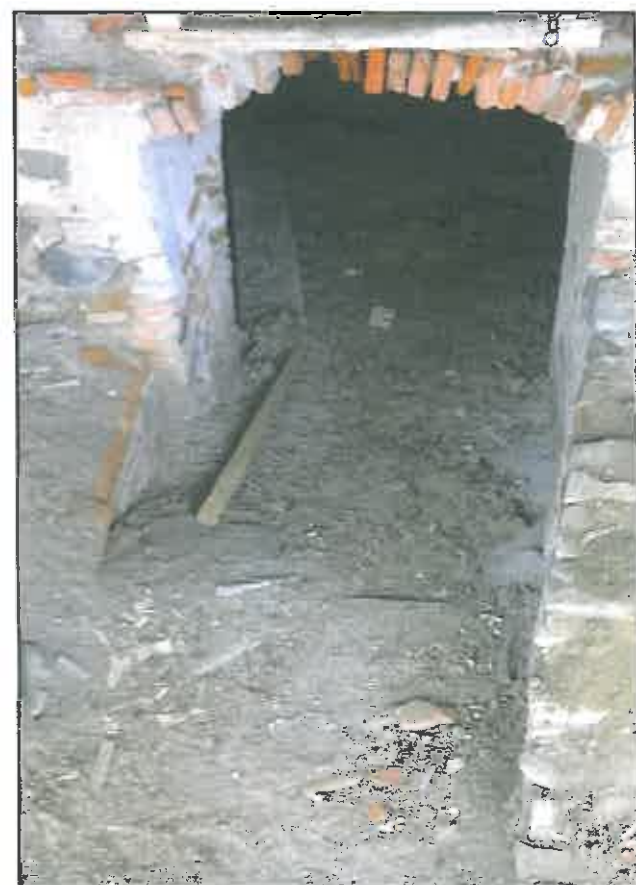
img. 61 Degradări locale ale arcelor și bolților din cărămidă la spațiile de depozitare la nivelul pivnițelor

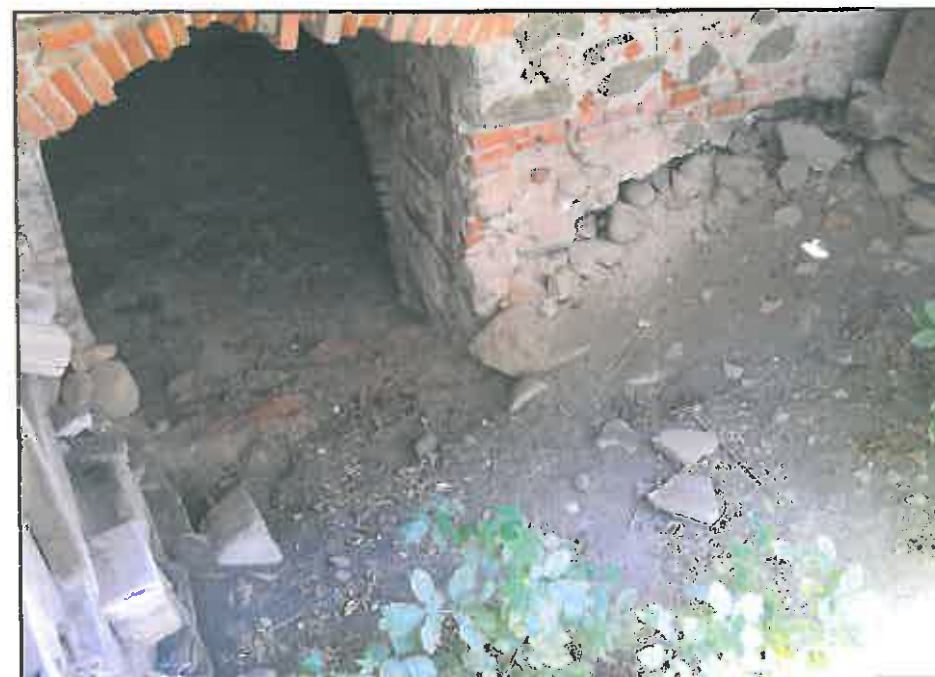
img. 62 Degradări prin dislocarea zidului de sprijin adjacent accesului spre pivnițe

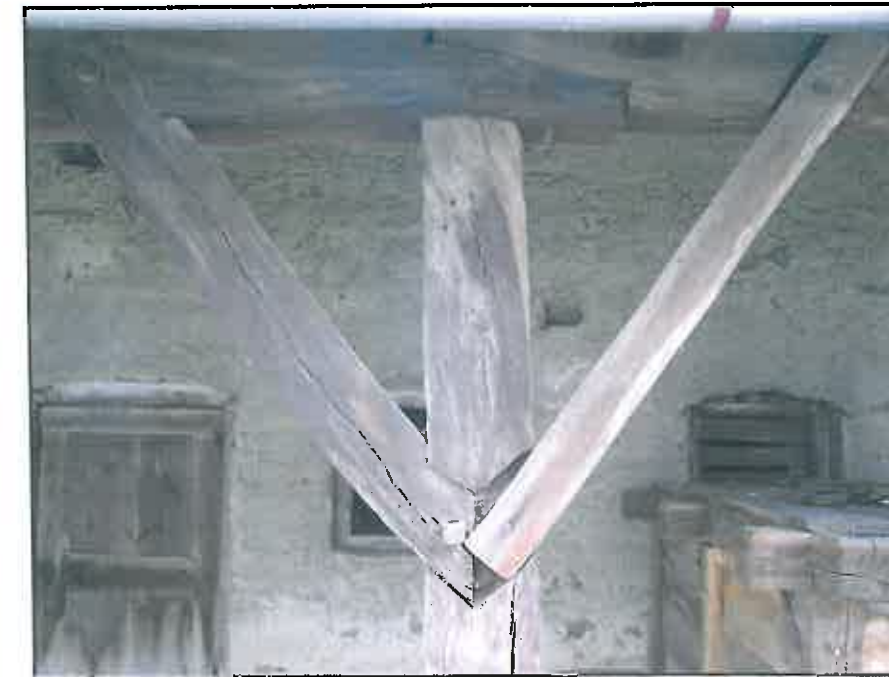
img. 63 Reparații neadecvate la nivelul îmbinărilor elementelor structurale din lemn

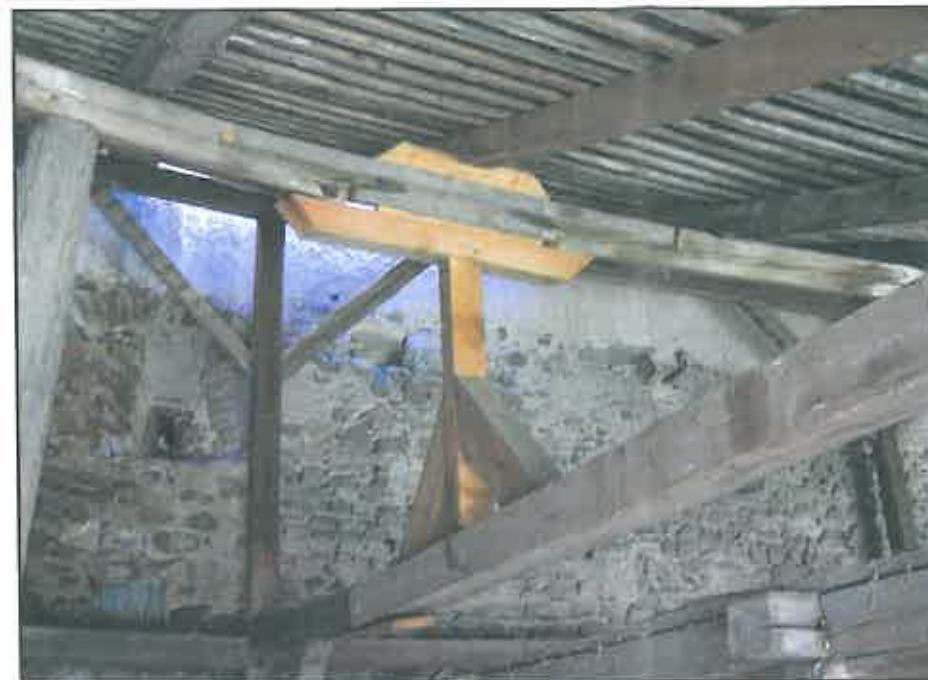
img. 65 Susțineri temporare a panei în axul 8

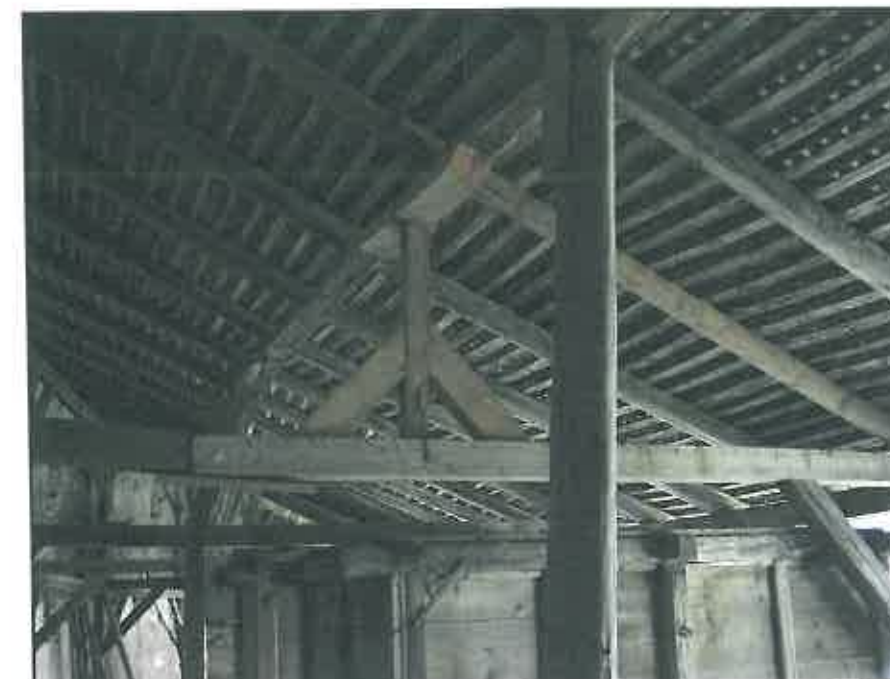
img. 66 Degradări locale a șarpantei în axul 8

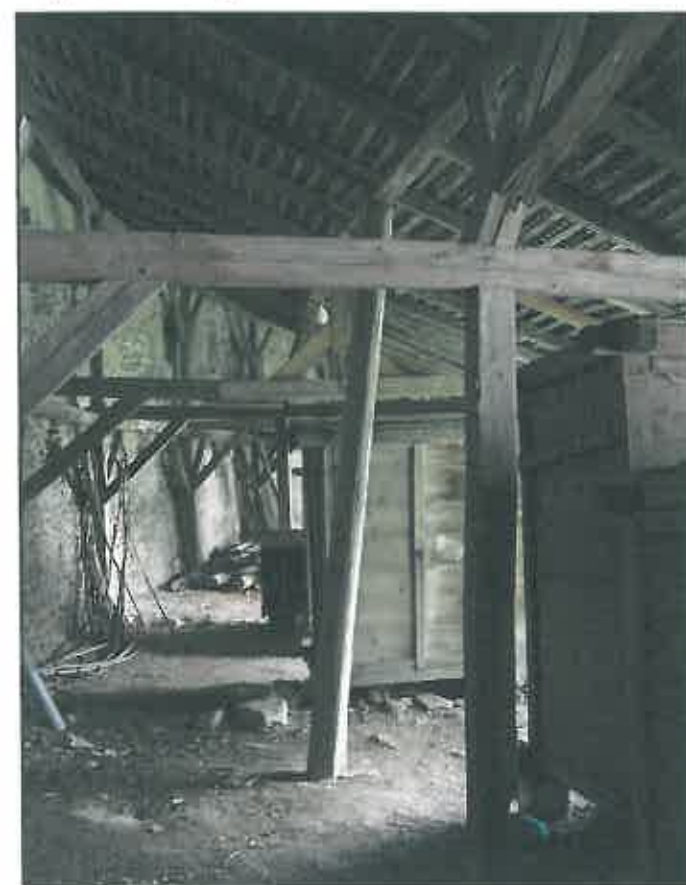
img. 67 Stâlp suplimentar de susținere a panei degradate între axul 7 și 9

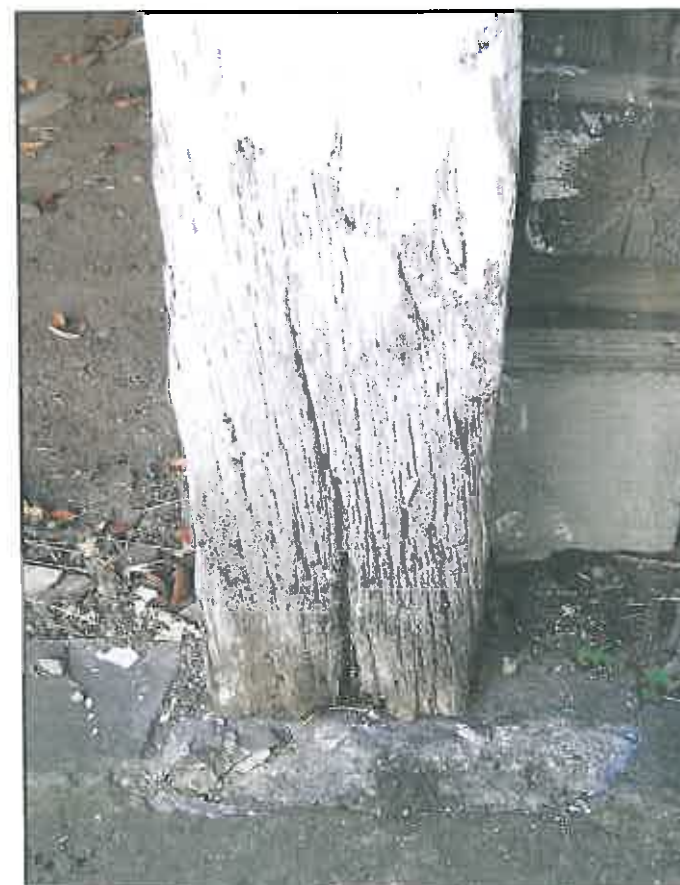
img. 68 Degradări locale la baza stâlpilor de susținere a acoperișului

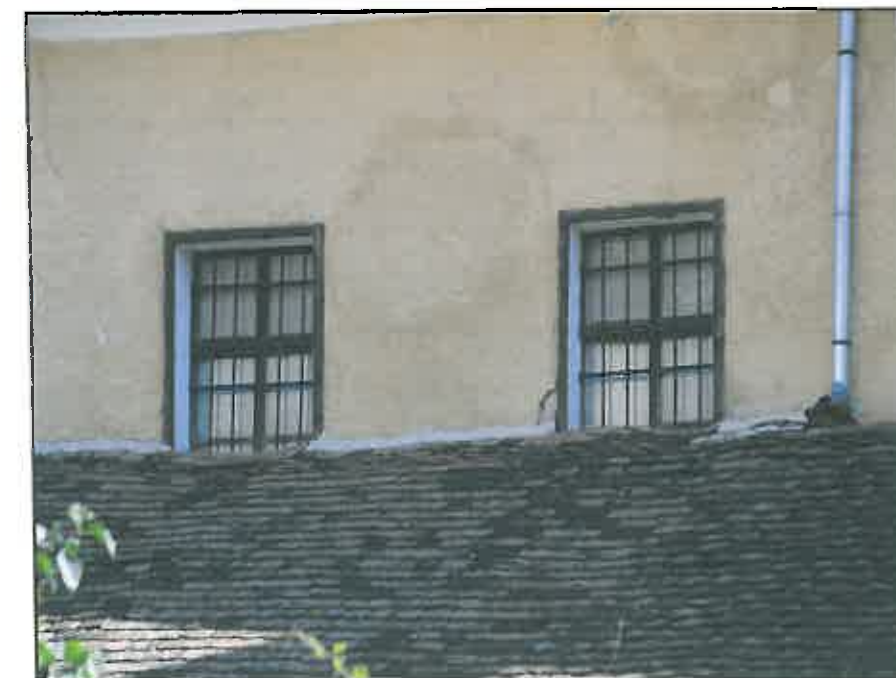
img. 69 Zonă neetanșă pentru apele meteorice în dreptul ferestrelor casei parohiale și acoperișul șopronului

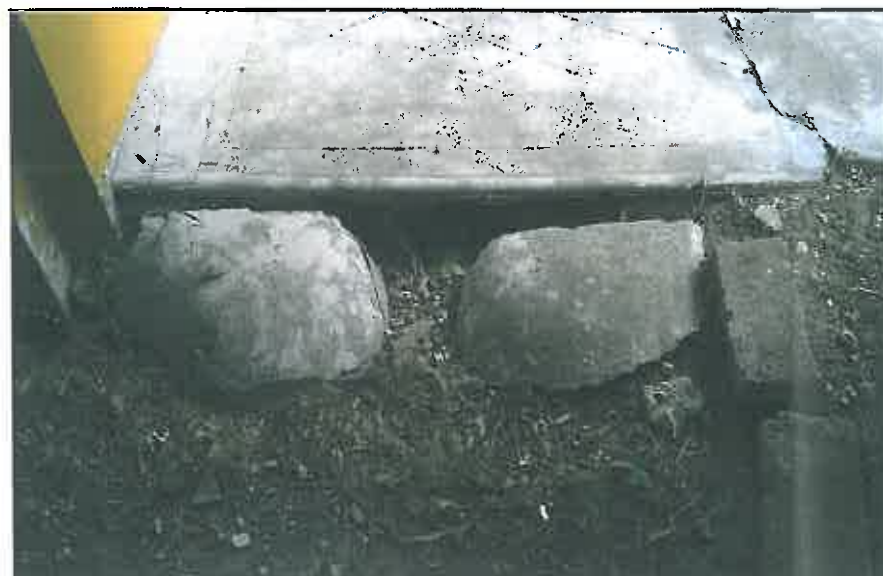
img. 76 Rigolă colmatată sub placa de beton în dreptul accesului sud în biserică
