## **EXPERTIZĂ BIOLOGICĂ** **Biserica fortificată din Miercurea Sibiului,** **Jud. Sibiu**

În vederea întocmirii Studiului de fezabilitate la Biserică fortificată din localitatea Miercurea Sibiului, județul Sibiu (foto nr.1), am fost solicitată de Doamna Arhitect.Olasz Gabriella să execut Expertiza biologică a monumentului.

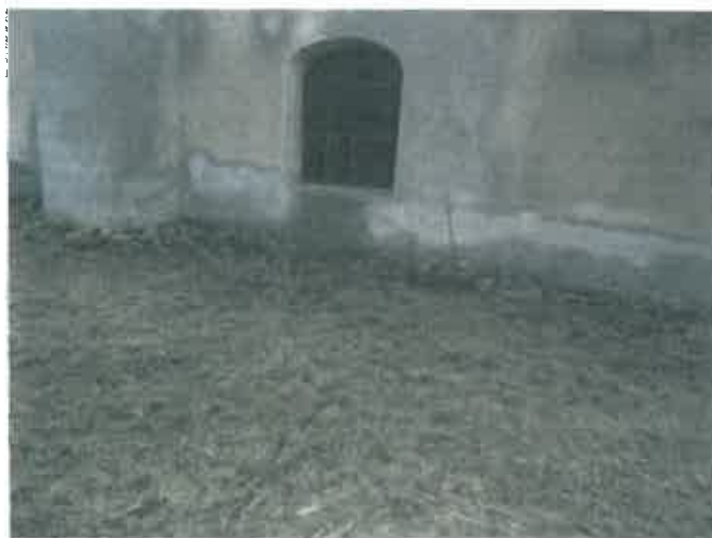
Pe exterior, zidăria prezintă o vegetație ierboasă, crescută de jur împrejur. Această vegetație, dacă este întreținută, cosită periodic, absoarbe o parte din umiditatea provenită din precipitații și atenuează efectul de stropire (foto nr.2)

*Foto nr.2 Vegetație ierboasă crescută la baza fundației.*

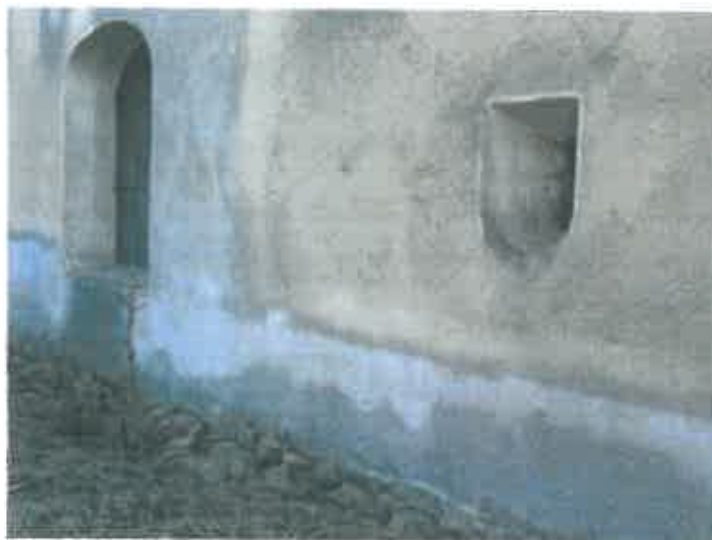
Pereții exteriori ai bisericii prezintă halouri de umiditate ascensională pe o înălțime cuprinsă între 0,7 și 2,5 m ceea ce a dus, la degradarea avansată a tencuielilor (foto nr.2,3). În zona de nord, de vest s-a realizat un drenaj exterior, cu izolație orizontală (foto nr.4). Se pare, ca halourile de umiditate sunt uscate.

*Foto Nr.3 Umiditate ascensională, pe exterior*

Pe zidăria exterioară se observă halouri de umiditate , eflorescențe de săruri și tencuieli pierdute (foto nr.3,4,5)

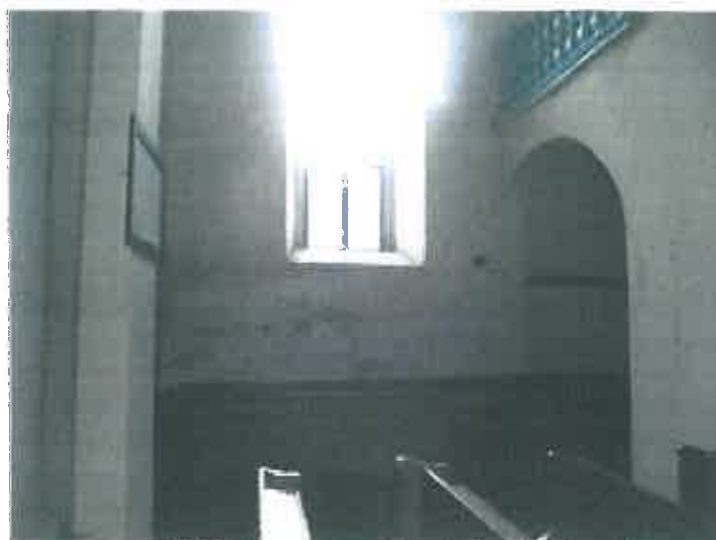
Pereții prezintă perimetral umiditate ascensională cuprinsă între 0,2-2,5 m. înălțime, tencuiala este degradată, cu eflorescențe de săruri, (foto nr. 8)

*Foto Nr.8 Umiditate ascensională interior biserică*

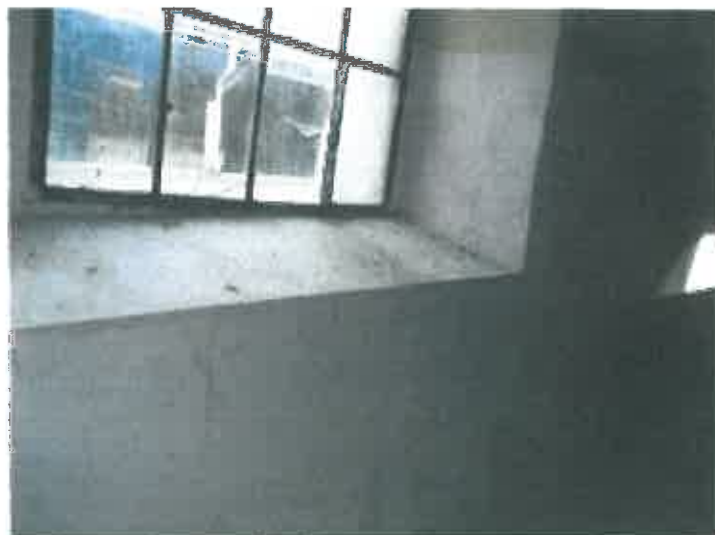
Se observă infiltrații ale apelor meteorice prin zona ferestrelor, în zona de sud- vest(foto nr.9).

*Foto nr.9 Infiltrații în zona ferestrelor*

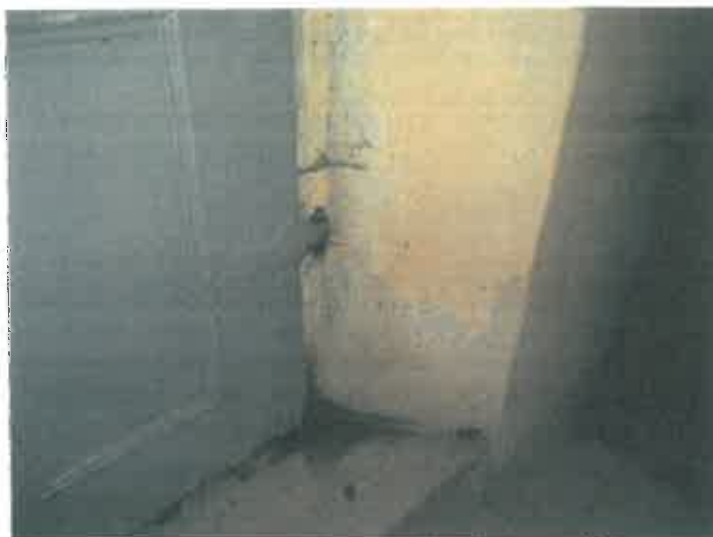
In zona de nord este ușa de acces in biserică.In zona ușii se observă halouri proaspete de umiditate(foto nr.10).

Foto nr.10 Halouri de umiditate in zona ușii.

Aceea zona necesită verificare

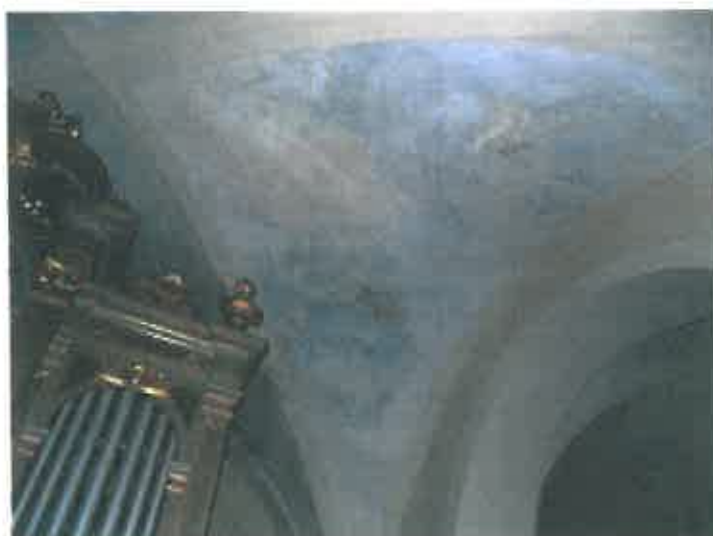
Se observă infiltrarea apelor meteorice, prin tavan. Sunt vizibile vechi halouri de umiditate in zona orgii.(foto nr.11.12)

Foto nr.11 Halouri de umiditate pe tavan

Este necesară verificarea halourilor, în timpul șantierului, pentru a putea determina dacă aceste sunt recente. Momentan, în zonă nu este schelă și nu se poate verifica acest aspect.

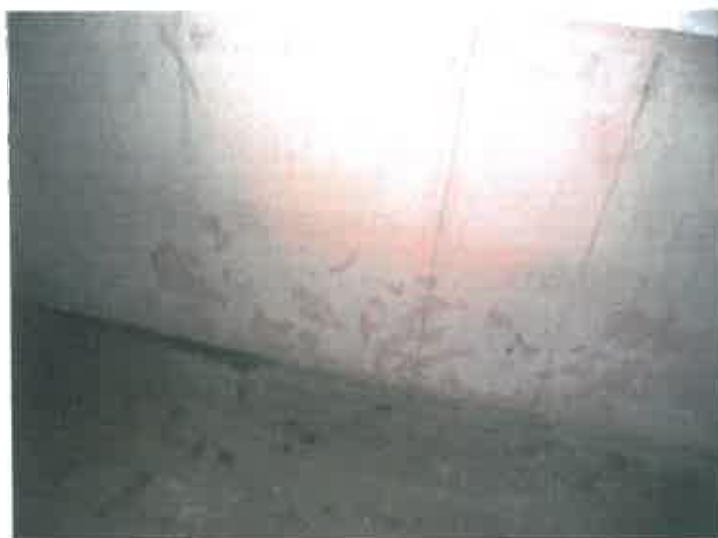
Pardoseala a fost confecționată din scânduri de brad *Abies alba*. Pe zonele marginale alipite pereților prezintă mai multe porțiuni cu un nivel ridicat de umiditate. Lemnul este mai închis la culoare și cu porțiuni degradate sub formă de putregai brun ca urmare a unor atacuri fungice vechi, succesive. (foto nr.13)

*Foto nr.13 Zone cu atacuri fungice succesive pe pardoseală*

Este necesară scoaterea scândurilor care sunt alipite de zidăria umedă și lasat un mic spațiu, de ventilare, cca. 2 cm distanță.

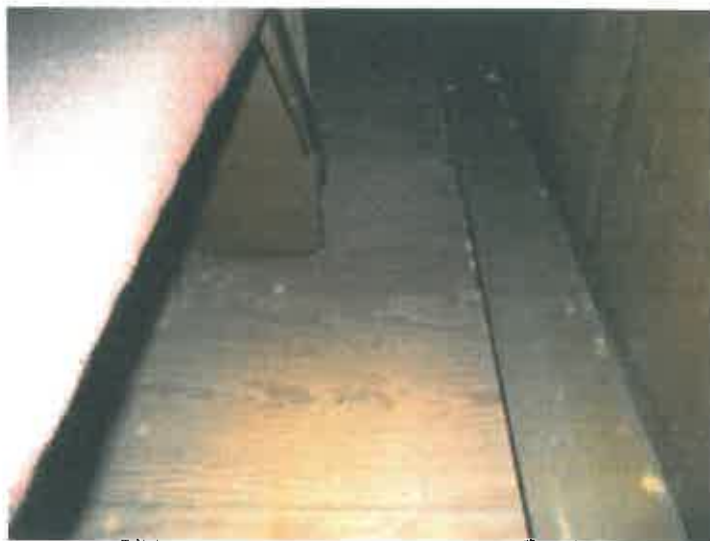
Se observă, de asemenea, un atac activ de insecte xilofage, din specia *Anobium punctatum*(foto nr.15).

*Foto nr.15 Podea cu atac de insecte de xilofage*

Este necesar un drenaj interior, perimetral, pentru a scădea umiditatea și un tratament insecticid adecvat.

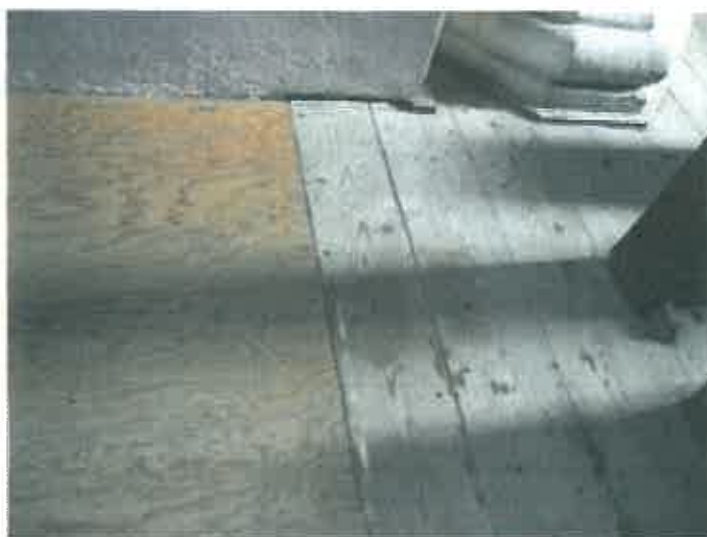
În zona de sud, est a navei, pardoseala a fost schimbată, cu o pardoseală sintetică.Probabil, podeaua originală era degradată din cauza umiditatii crescute(foto nr.16).

*Foto nr.16 Podea din placaj*

Aceasta podea necesita înlocuire cu scanduri de brad.

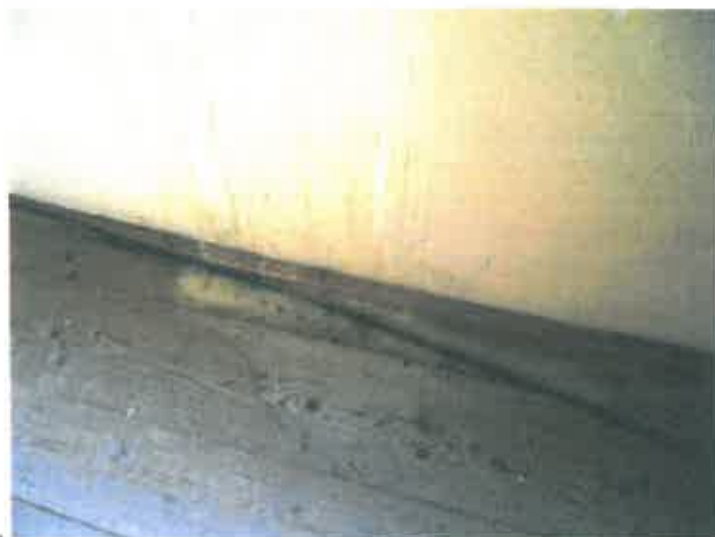
Se observă numeroase halouri de umiditate provenite din infiltrarea apelor meteorice prin tavan și prin zona ferestrelor(foto nr.17).

*Foto nr.17 Halouri de umiditate și zone cu atac fungic la podea balcon*

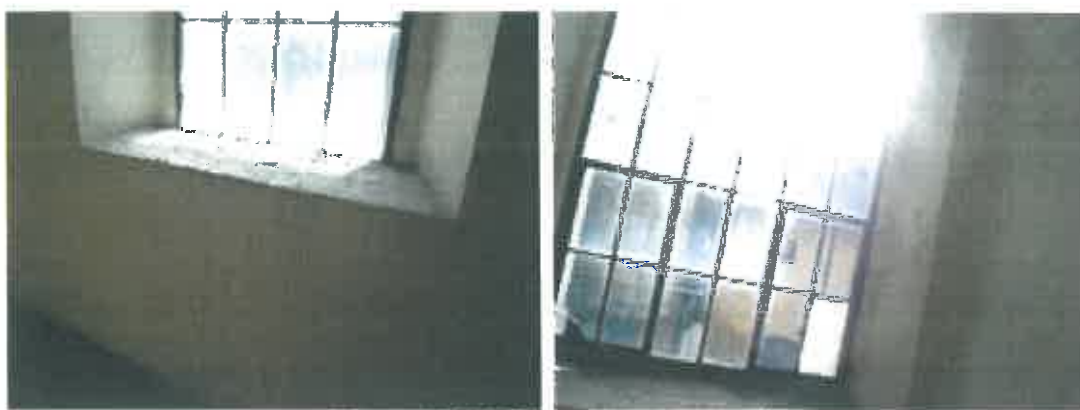
In zona ferestrelor se observă infiltrări masive ale apelor pluviale.Se observă și geamuri sparte(foto nr.19,20).

*Foto nr.19, 20 Infiltratii in zona ferestrelor*

Este necesară revizuirea binalelor, depărtarea de zidărie a podelei, revizuirea învelitorii bisericii și tratament insecticid adecvat.

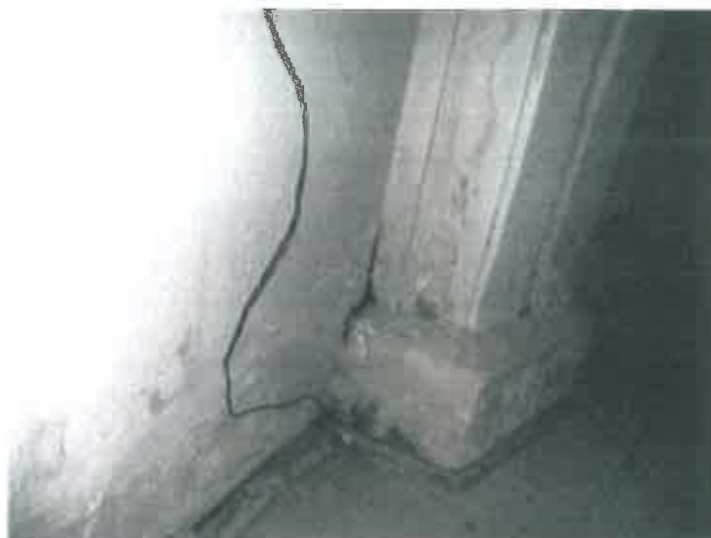
Se observă halouri de umiditate, eflorescențe de săruri și tencuieli pierdute (foto nr.21). În aceeași zonă s-au dezvoltat alge verzi, deoarece umiditatea este ridicată și lumina patrunde prin ferestrele alăturate(foto nr.22).

*Foto nr.22 Alge verzi dezvoltate pe zidarie*

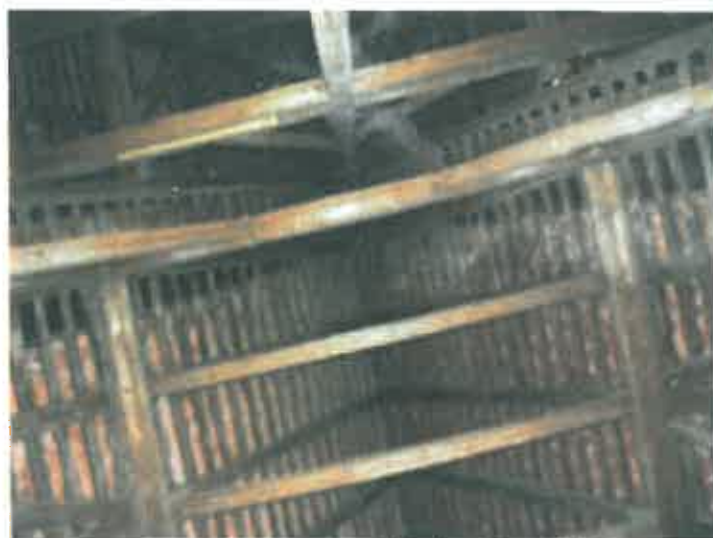
Coamele nu sunt degradate, dar se observă, în câteva locuri, infiltrarea apelor pluviale prin aceea zonă(foto 42)

Foto nr.42 Coame cu mici halouri de umiditate

În timpul șantierului necesită o verificare amănunțită și repararea unor mici zone. Se observă unele corzi, care au fost debitate cu zonă de alburn, prezintă mici porțiuni de atac de insecte xilofage. Aceste atacuri nu afectează rezistența elementului, dar necesită tratament insecticid adecvat (foto nr.43).

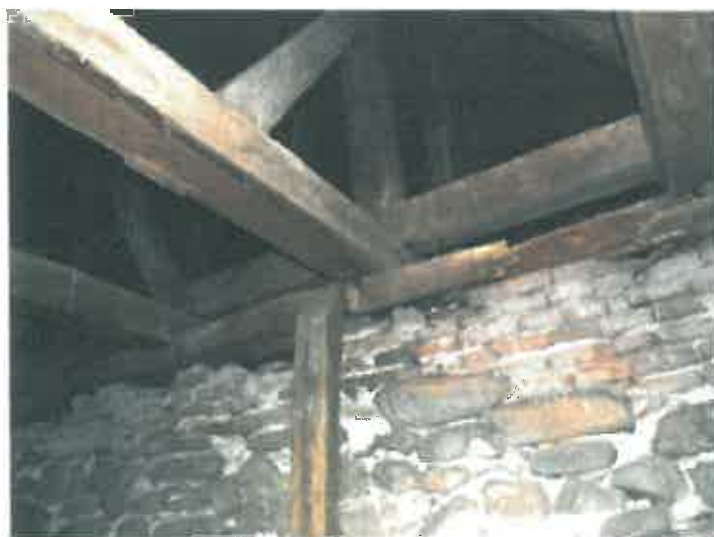
O problemă în șarpanta peste navă, este cosoroaba, în zona de sud vest, lângă intrarea în șarpanta peste navă.(foto nr.50).

*Foto nr.50 Cosoroaba degradata*

În această zonă, au fost infiltrații masive ale apelor meteorice prin învelitoare. Se pare că aceste infiltrații nu mai sunt de actualitate, după refacerea învelitorii, dar cosoroaba a suferit atacuri fungice succesive, sub formă de putregai brun. Pe o porțiune de cca 80 cm, lemnul este puternic fragilizat cu pierderi masive de material.

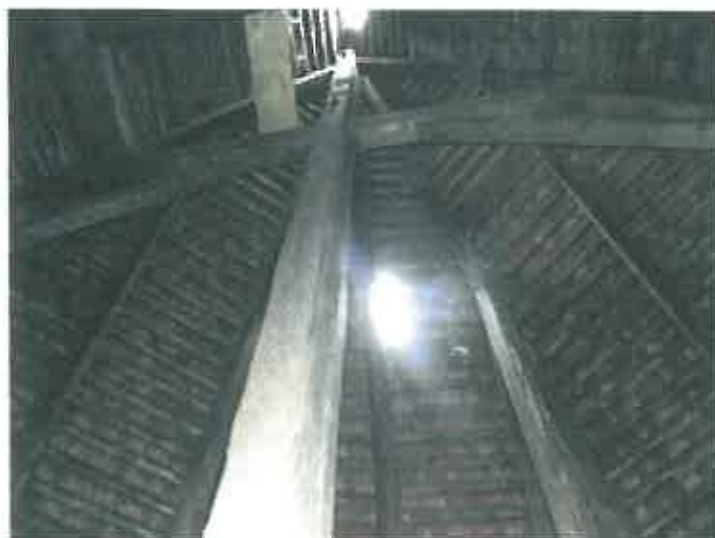
În zona de vest a șarpantei, se observă numeroase halouri de umiditate, pe elementele șarpantei, corzi, popi, contravatuiri, căpriori, și în special în zona coamelor, provenite din infiltrarea apelor meteorice prin învelitoare(foto nr.53)

Foto nr.52 Coame și elemente cu halouri de umiditate

Zona coamelor necesită revizuire. În zona centrală a nivelului I se observă tigle lipsă.(foto nr.53).

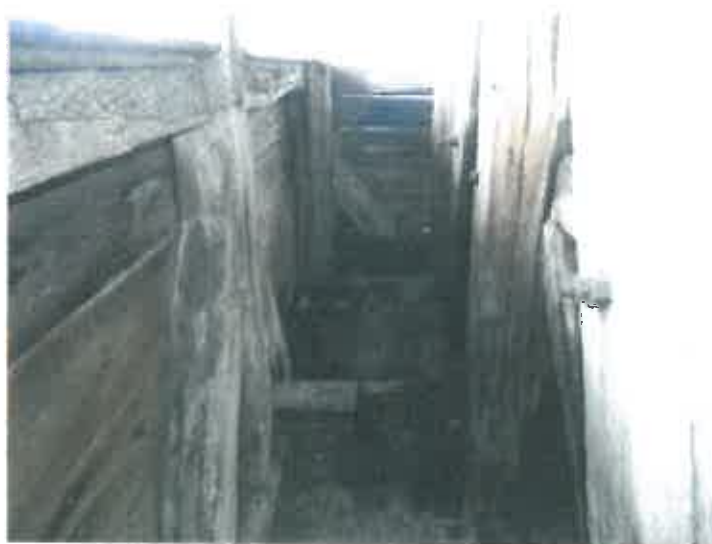
Pe podea sunt depozitate resturi de materiale de construcție, și alte obiecte (foto nr.66).

Foto nr.66 Obiecte depozitate pe pardoseala

Este necesară evacuarea lor, deoarece mențin umiditate crescută, creând un mediu propice de dezvoltare a agenților de biodegradare. De asemenea îngreunează planșeul.

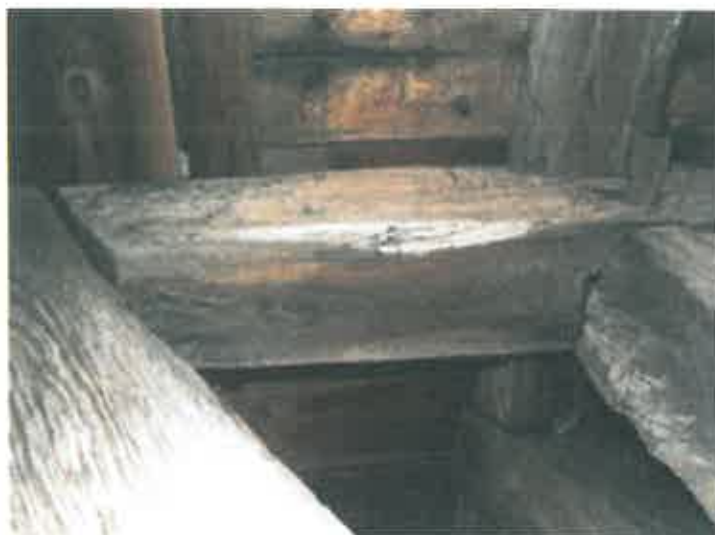
La o parte din elemente, în zonele unde de la debitare au rămas mici porțiuni de alburn, se constată degradări produse de atacul de insecte xilofage, specia *Xestobium rufovillosum*. Pe aceste porțiuni mai deschise la culoare, sunt vizibile orificii de zbor și galerii larvare iar lemnul este parțial fragilizat cu mici fragmente pierdute (foto nr.67).

*Foto nr.67 Grinda cu atac de insecte xilofage*

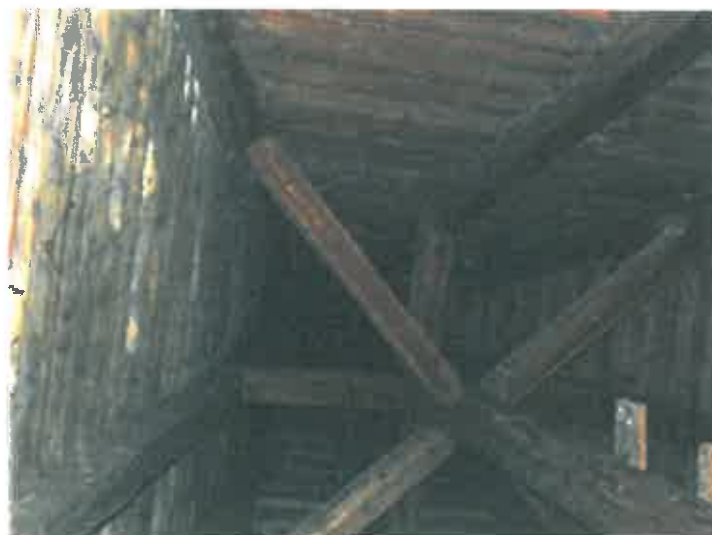
Se observă halouri de umiditate, pe elementele șarpantei, corzi, popi, contravatuiri, căpriori, și în special în zona coamelor, provenite din infiltrarea apelor meteorice prin învelitoare(foto nr.68).

*Foto nr.68 Coama turn*

Zona de coamă a șarpantei turnului prezintă numeroase halouri de umiditate(foto nr.68).

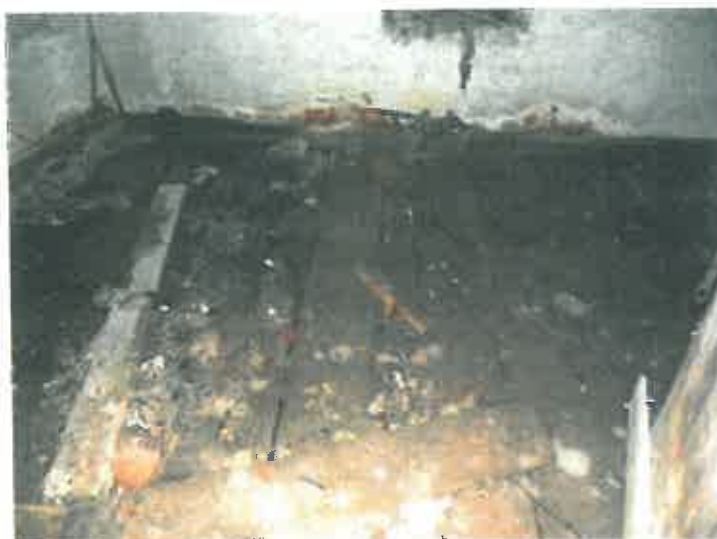
*Foto nr.76 Podea camari de alimente*

Podeaua, in general, este extrem de degradată. Datorită infiltrațiilor prin învelitoare, a apelor meteorice, s-au instalat atacuri fungice succesive, sub forma de putregai brun. Lemnul este puternic fragilizat cu pierderi de material.

Podeaua necesită înlocuire.

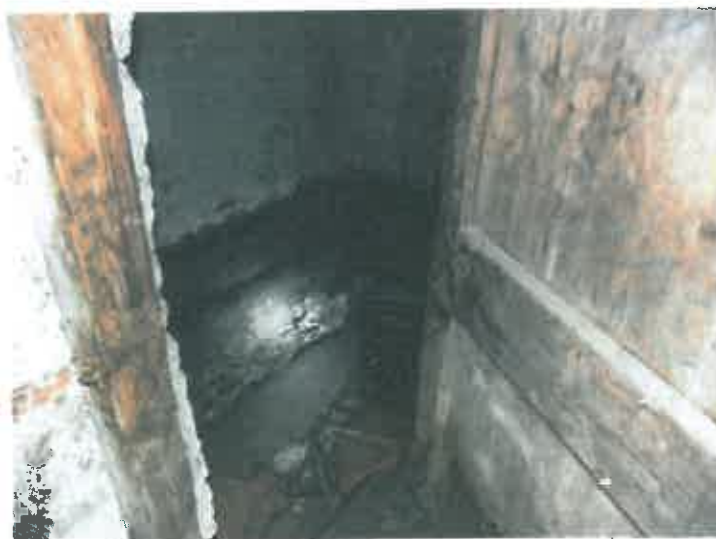
Pe acele podele sunt depozitate resturi de materiale de construcție. Aceste resturi necesită evacuare deoarece îngreunează planșul și mențin umiditatea crescută, creând un mediu propice de dezvoltare a agenților de biodegradare (foto nr.77)

*Foto nr.77 Resturi materiale de construcție depozitate în încăperi*

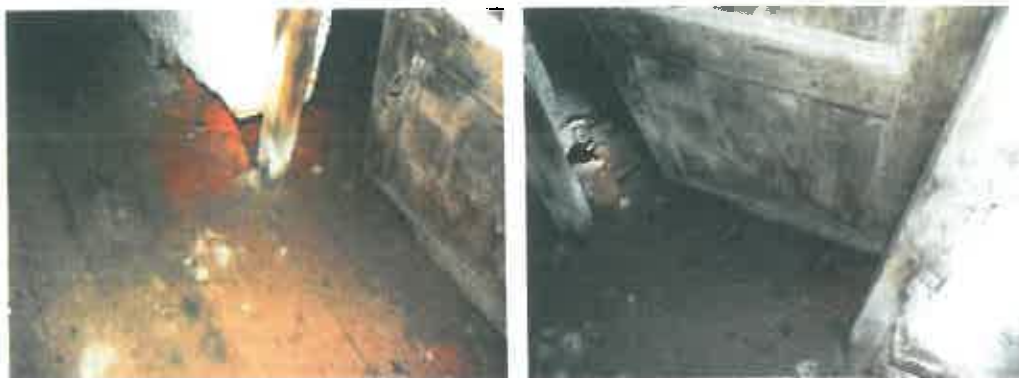
În zona de sud est, se observă degradarea zidăriei și a ușilor de acces în încăperi, care sunt confecționate din scânduri de brad. Ele sunt rupte. (foto nr.78, 79).

Foto nr.78, 79 Zona degradata

Această zonă necesită renovare. Ușile de acces în încăperi, în general sunt bine conservate. Unele necesită complectări.

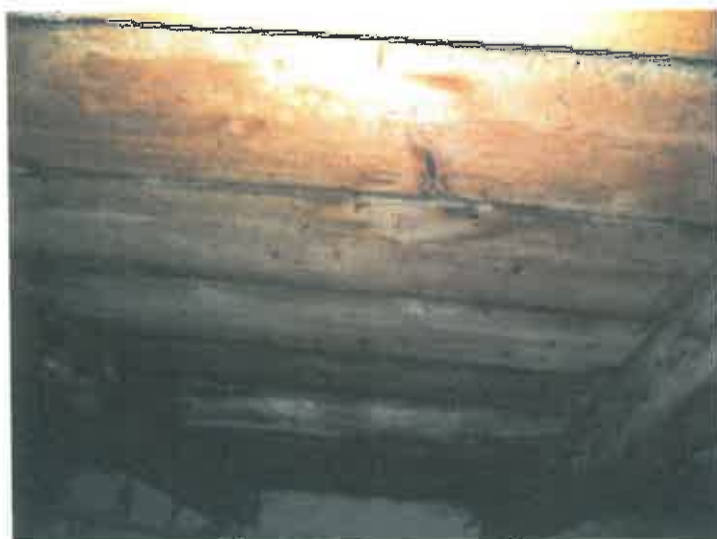
Foto nr.79 Tavan incaperi

Se observă halouri de umiditate provenite din infiltrarea apelor meteorice prin învelitoare. Unele grinzi prezintă și ele atacuri fungice și necesită înlocuire, dar sunt în număr redus. Acele grinzi necesită înlocuire.

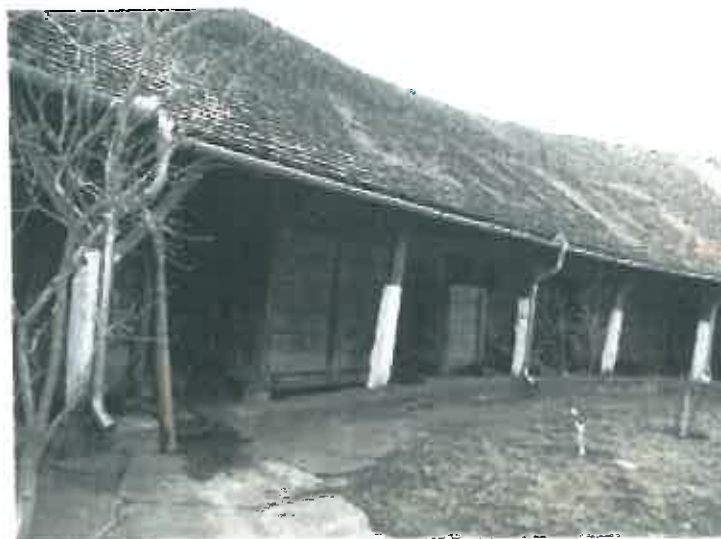
Invelitoare prezintă un sistem de colectare a apelor meteorice sub formă de scocuri(foto nr.81).

*Foto nr.81 Sistem colectare ape meteorice*

Este necesară verificarea acestui sistem, curățirea periodică a scocurilor și captarea apelor meteorice ce se scurg din scocuri, într-un sistem de rigole, deoarece, actualmente, în cazul unor precipitații, apele meteorice se scurg la baza construcției menținând umiditatea crescută, creind un mediu propice de dezvoltare a agenților de biodegradare.

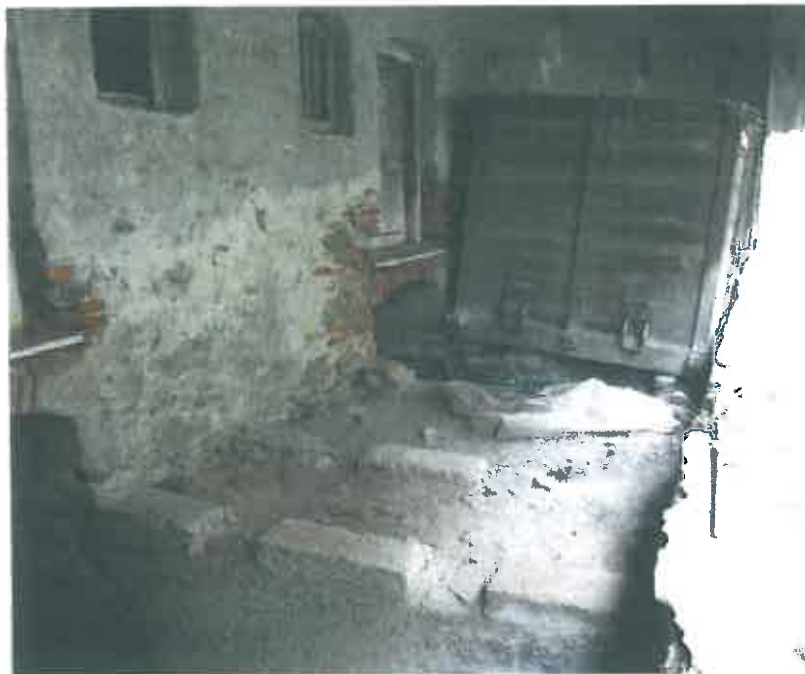
Starea de conservare a lăzilor

Denivelarea pardoselii cauzează instabilitatea lăzilor

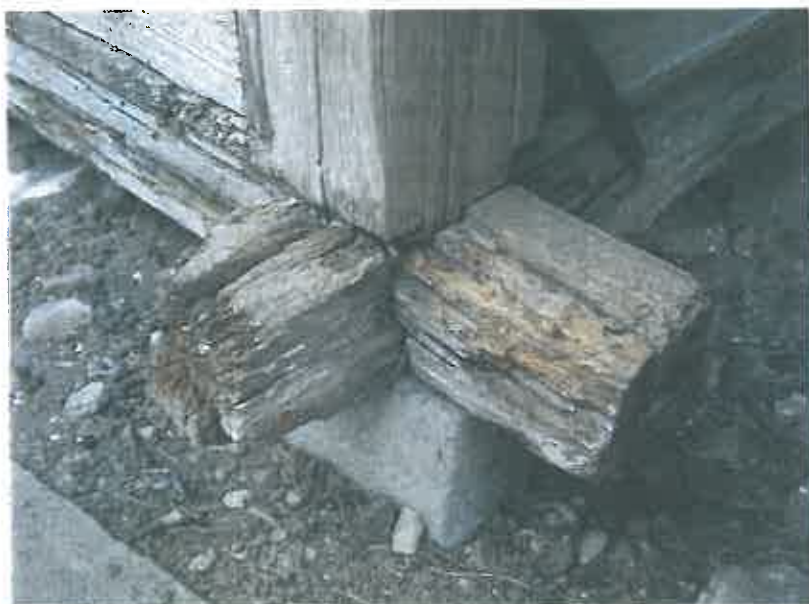
Grinzile expuse umidității și condițiilor atmosferice variabile, prezintă degradări sub formă de putregai.

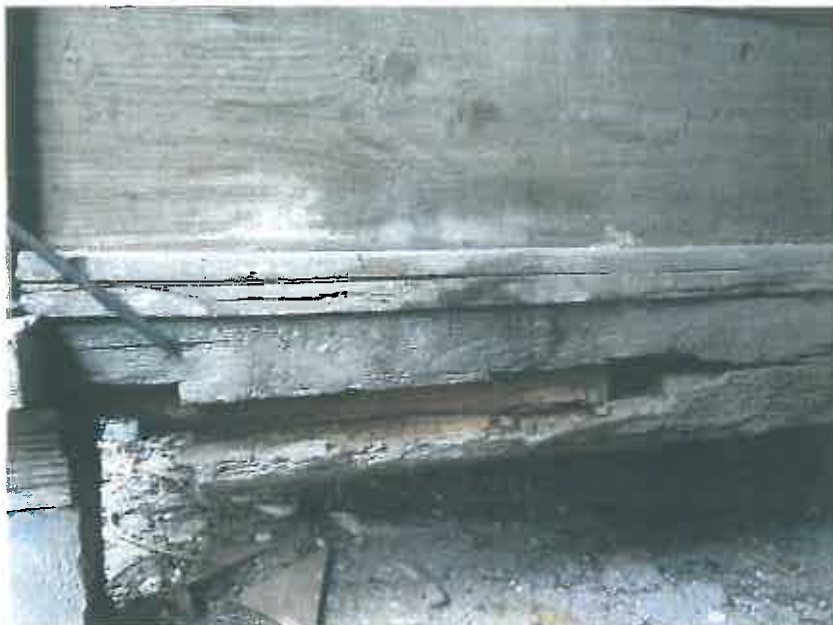
Grinzile inferioare, expuse umidității și condițiilor atmosferice variabile, prezintă degradări sub formă de putregai.

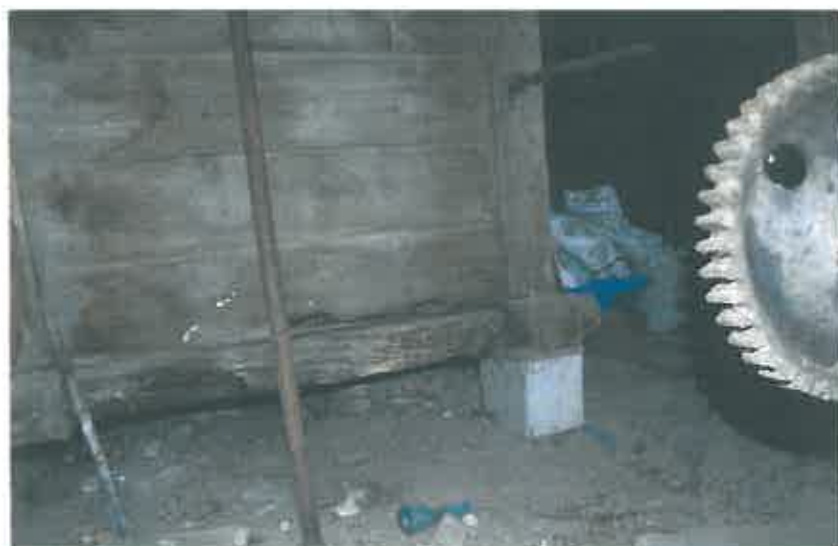
Partea inferioară degradată a stâlpilor de susținere a acoperișului zidului de apărare

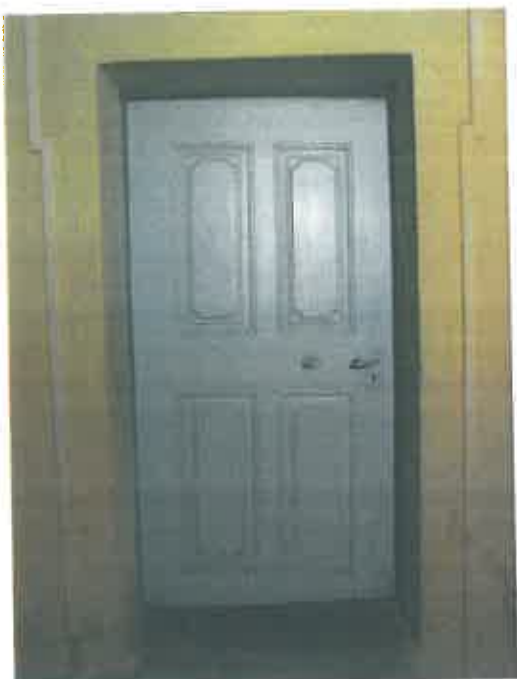
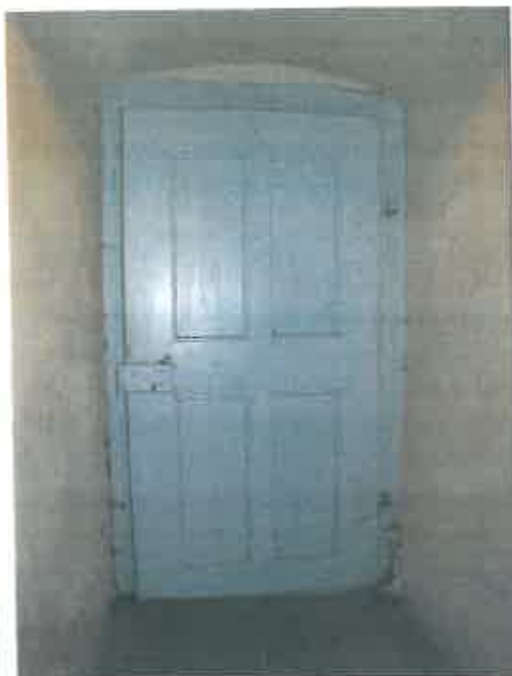
Ușa "sacristiei"  
Ancadramentul este  
degradat la partea  
inferioară

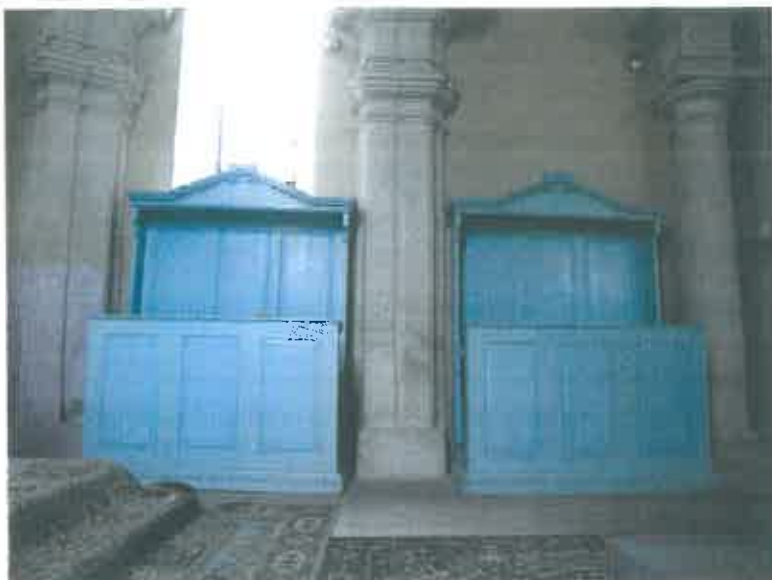
Trei strane cu baldachin din cor

Grinzile de talpă ale stranelor sunt degradate
