STUDIU DE PARAMENT  
LA BISERICA EVANGHELICĂ DIN  
MIERCUREA SIBIULUI

Kiss Loránd  
S.C. Imago Picta S.R.L.

20. 02. 2015

## **RAPORT DE EXPERTIZĂ TEHNICĂ**

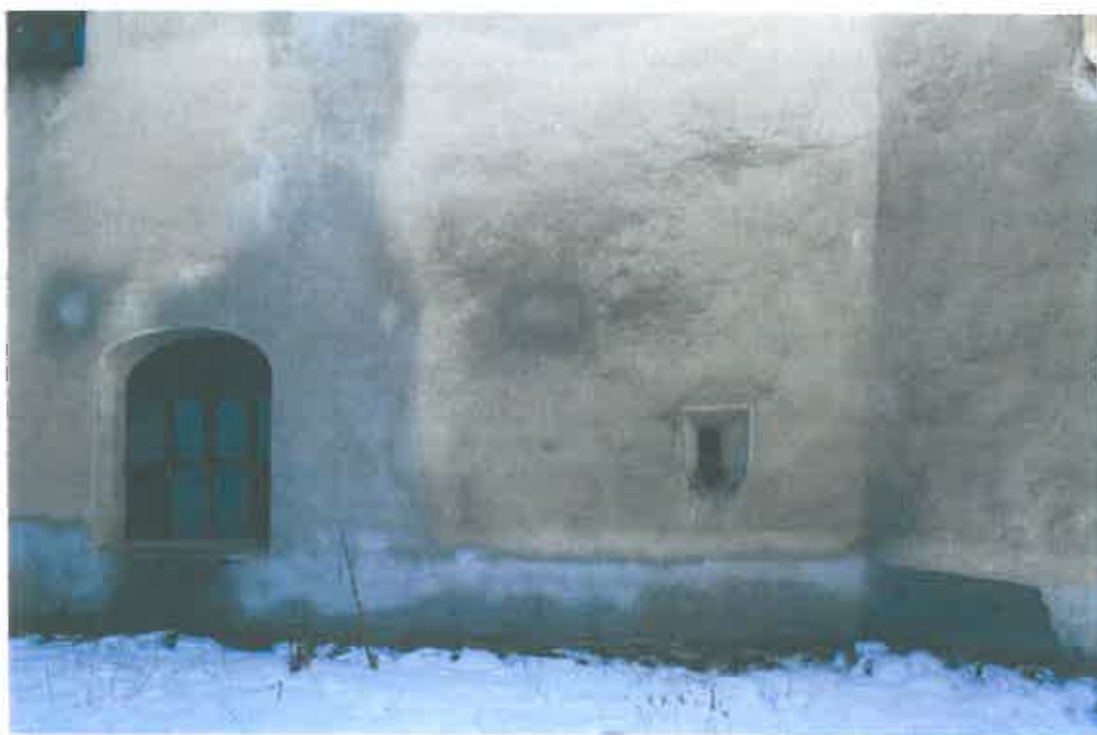
**Latura nordică a navei, colțul vestic. Fereastră romanică cu capul în jos.**

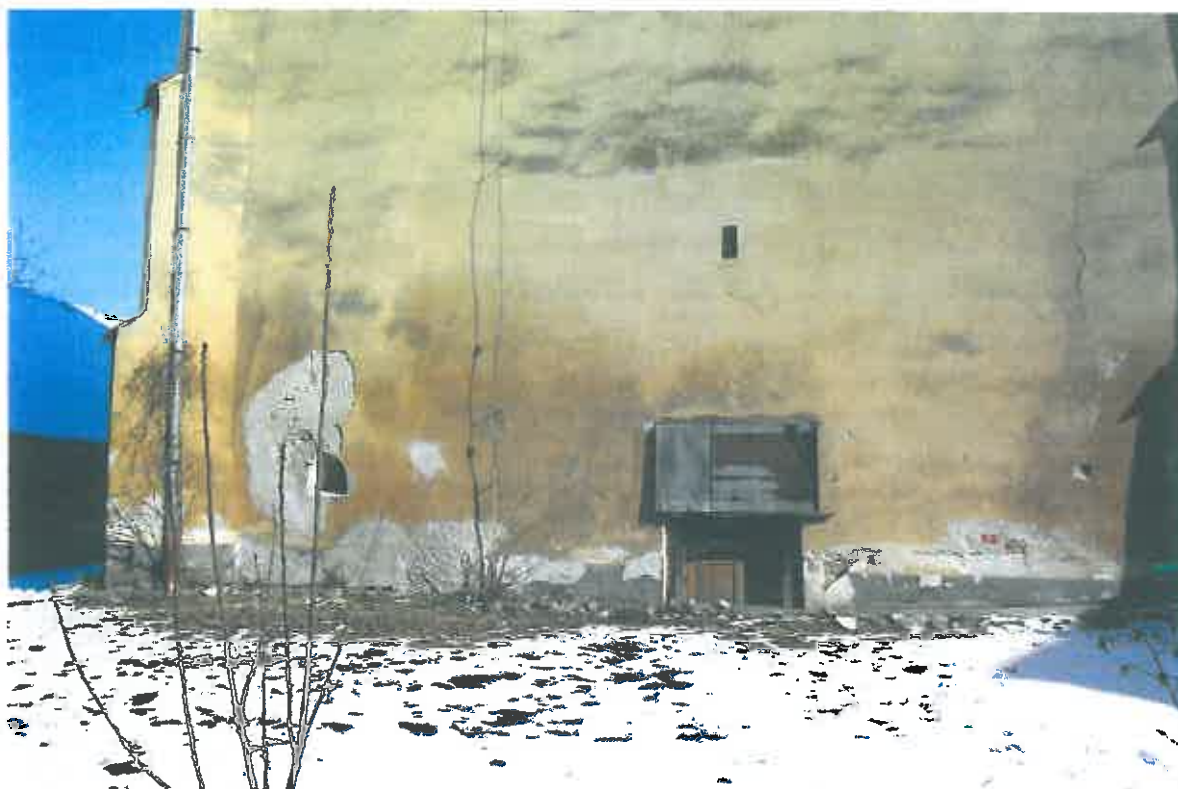
Fațada vestică. În zona inferioară se observă o căptușeală a zidului cu țigle și mortar de ciment

-Îndepărtarea tencuielilor cu ciment din zonele inferioare ale zidurilor, atât în exterior cât și în interior. Se va îndepărta soclul de ciment din exterior.

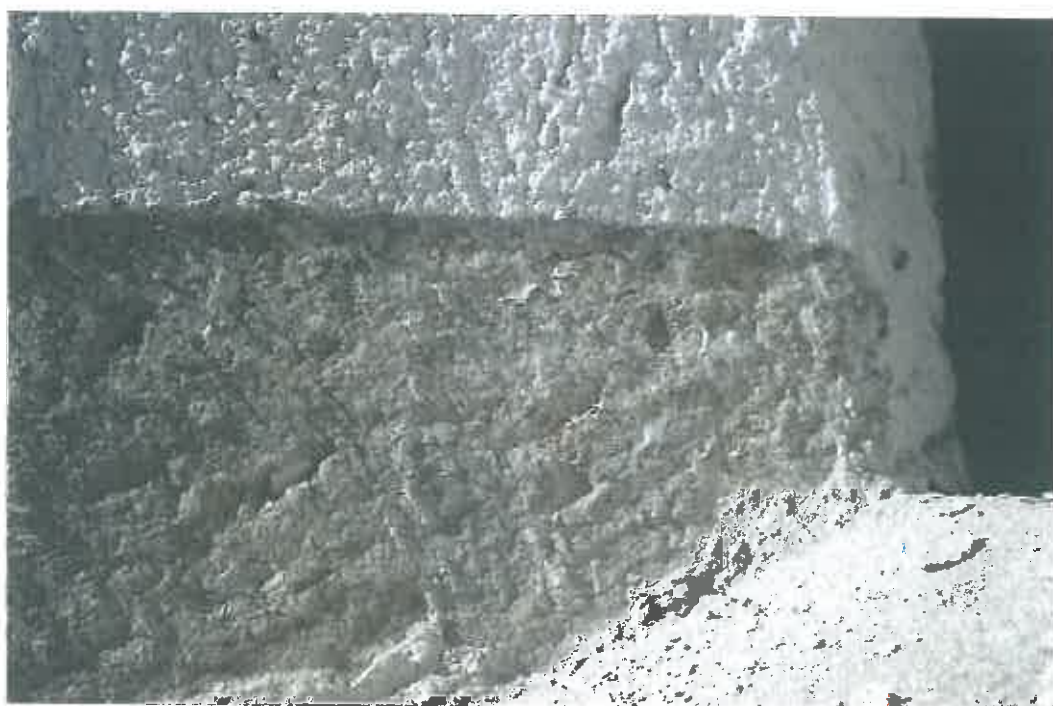
**Intradosul ferestrei romanice (latura sudică a navei) În sondajul stratigrafic se observă urme de pigmenți roșii**

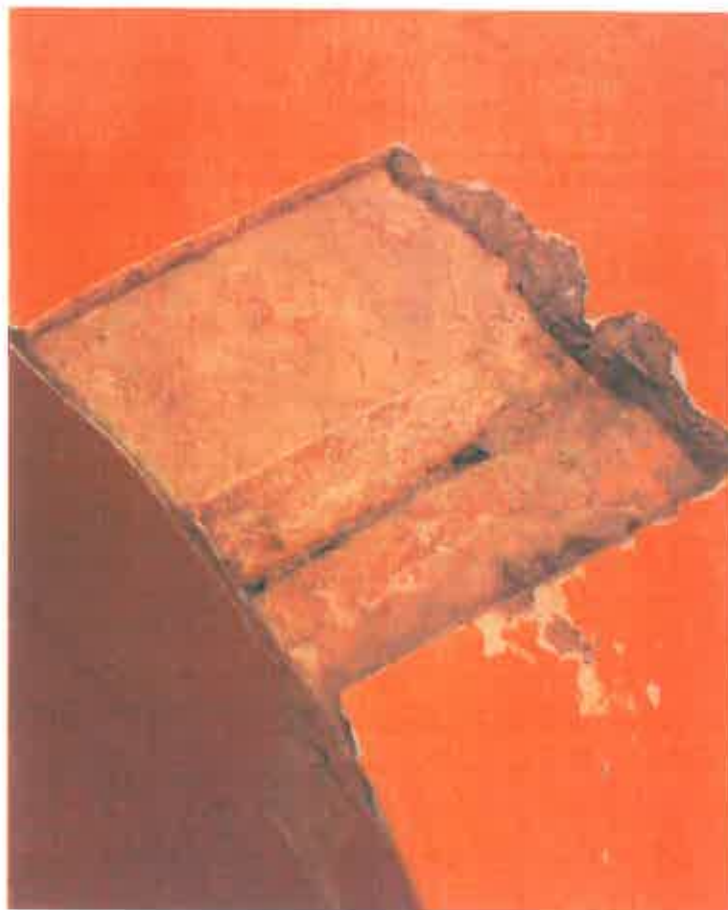
**Portalul sudic. Sondaj stratigrafic pe chenarul semicircular din piatră fasonată.**

actuală. Singura intervenție propusă ar fi curățirea chenarului semicircular din piatră de la intrarea sudică.

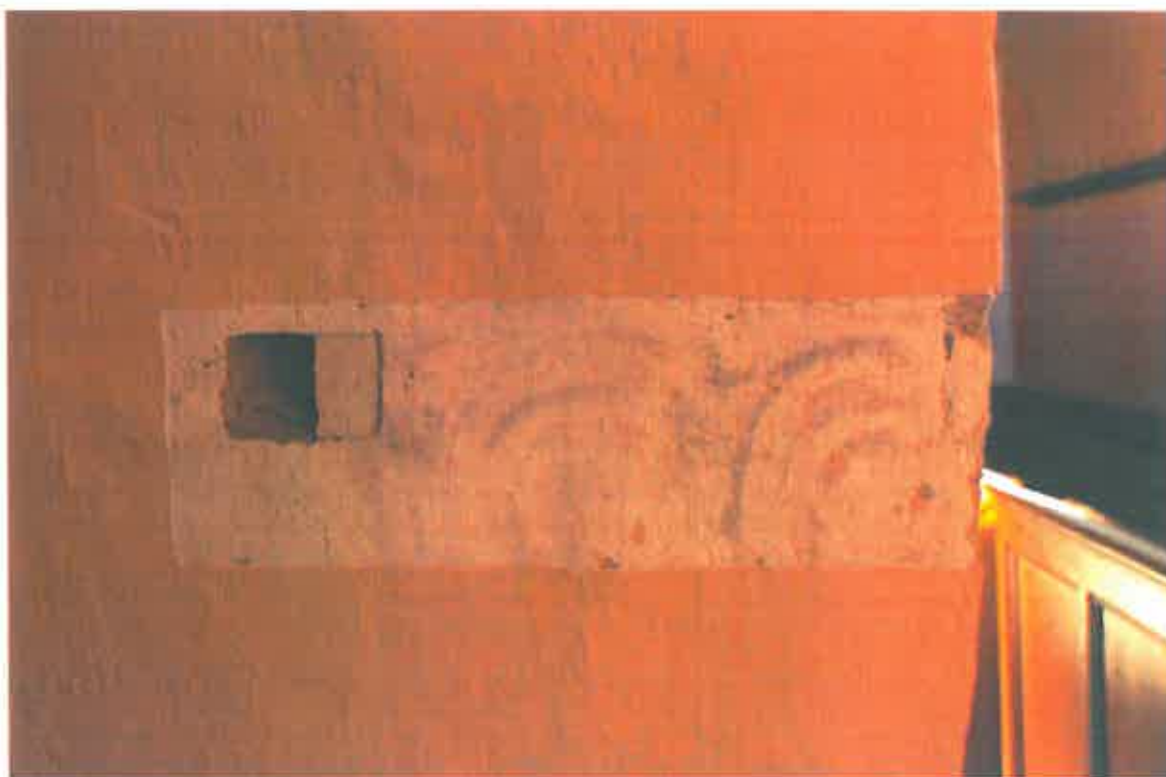
**Intradosul arcului dintre nava principală și cea laterală sudică: sondaj stratigrafic cu urmele unei picturi decorative.**

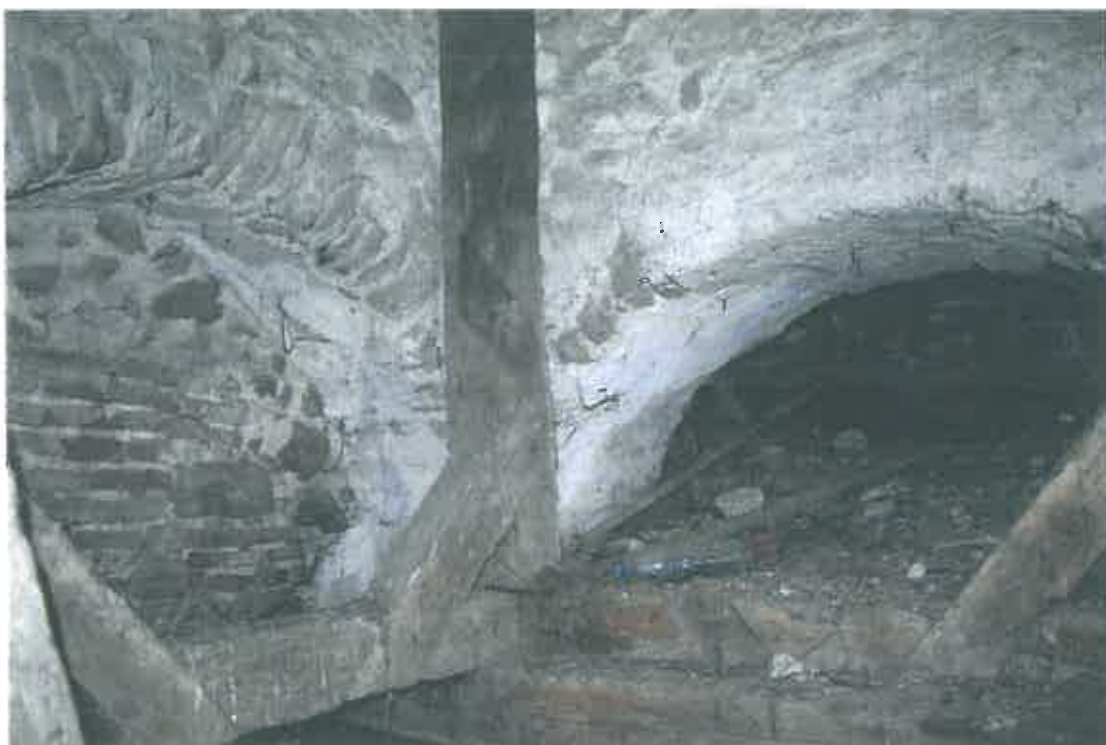
Turn, etaj: arcadele emporei romanice vestice. Se observă suprafețele de tencuieli cu zugrăveală albă pe suprafața intradosului.

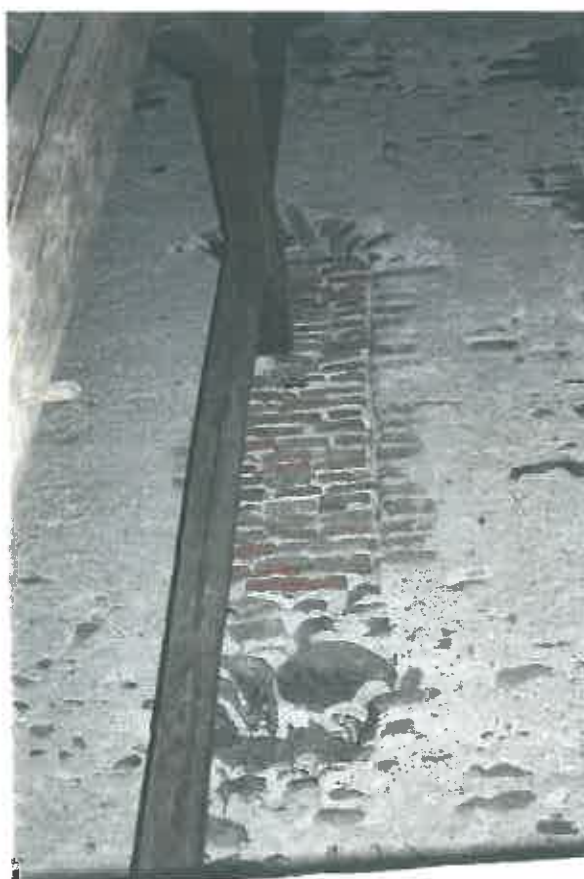
Latura estică a turnului, zona podului: fereastră romanică înzidită.

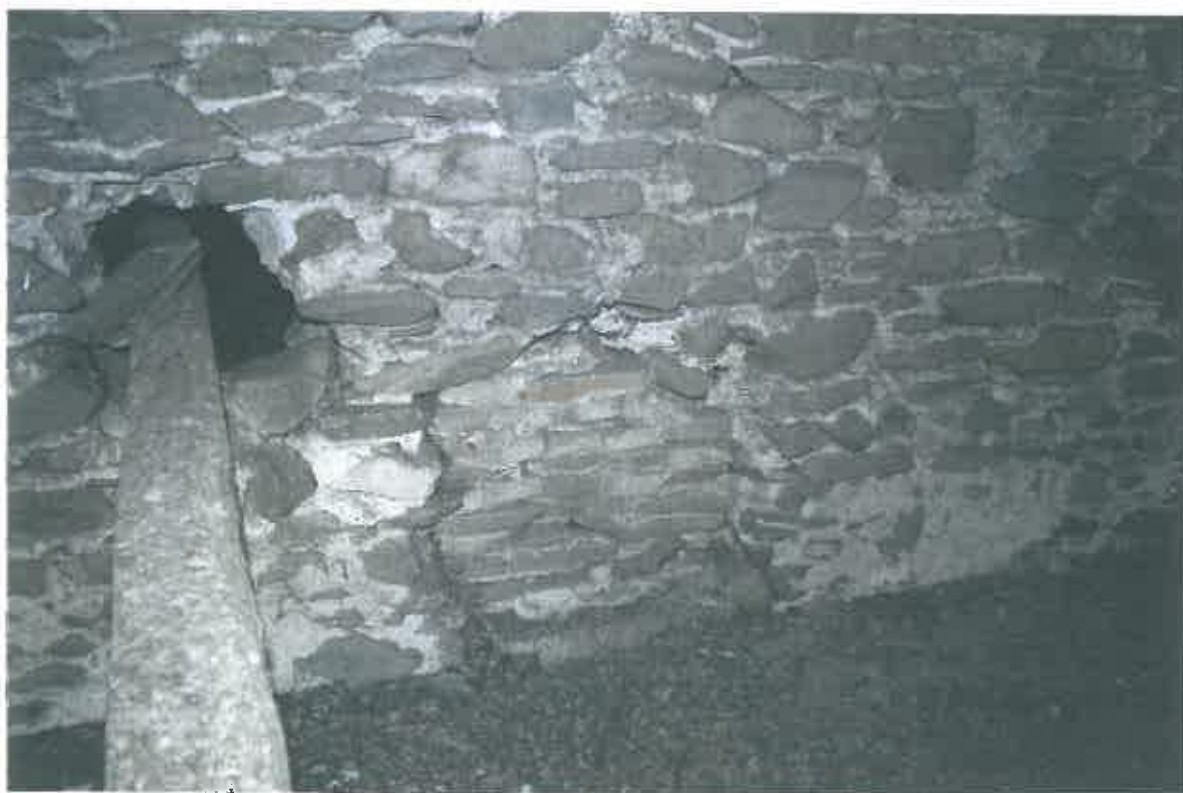
**Zidul sudic al navei principale- zona podului. Fereastră circulară înzidită din perioada romanică (?)**

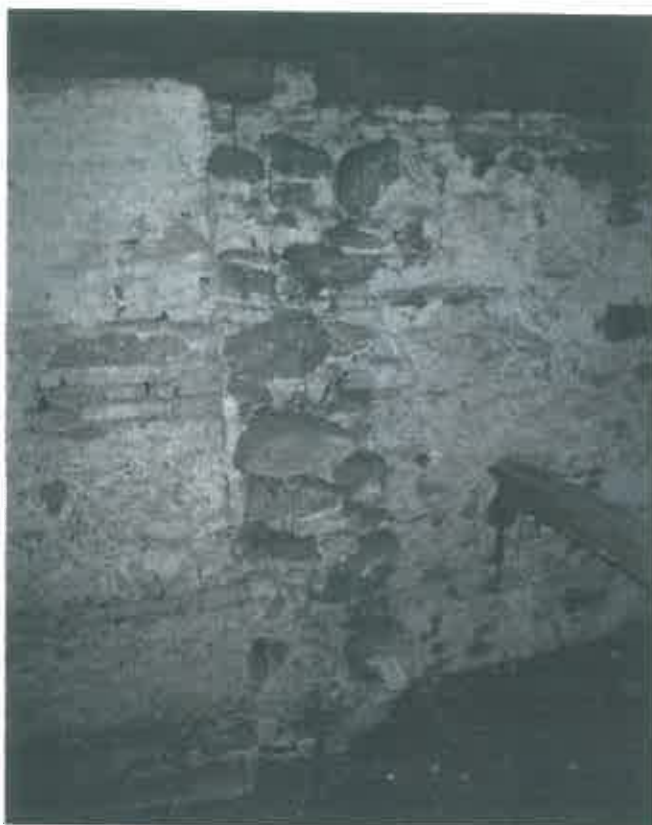
**Zidul sudic al navei laterale sudice. Se observă extinderea din sec XVIII. Extinderea este realizată din cărămidă.**
