Lucrări de reparații, conservare și introducere în circuitul turistic la Ansamblul bisericii evanghelice fortificate din Miercurea Sibului

șef proiect: arh. I. Bucur  
întocmit: c.arh. H. Balthes

DEGRADĂRI LA FAȚADE

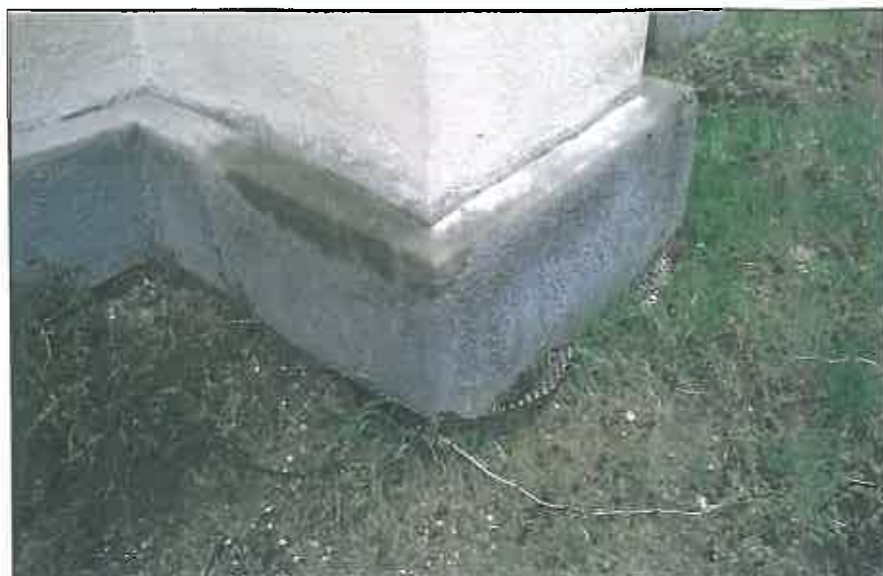
img. 20 Soclu din beton protejat de folie amprentată la fațada spre sud și spre est

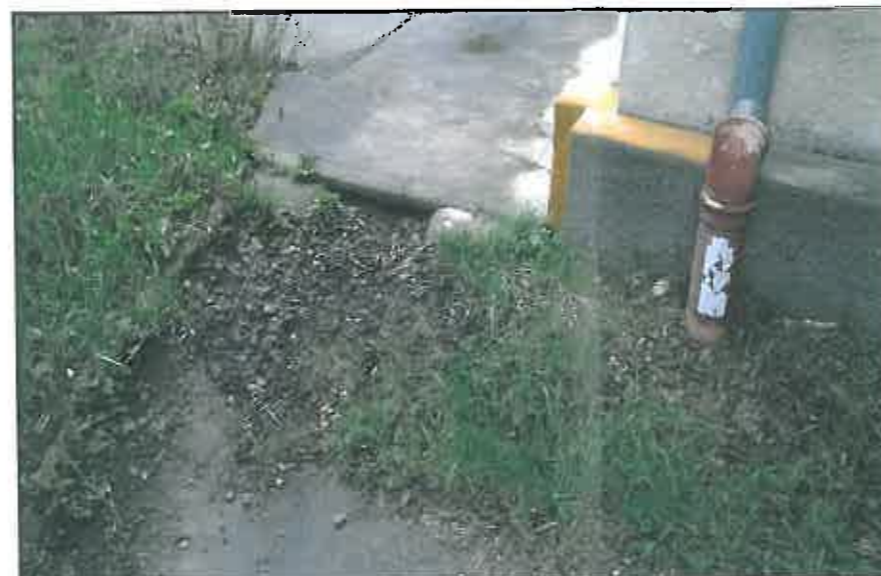
img. 21 Traseul colmatat al apelor pluviale sub platforma de acces din partea de sud

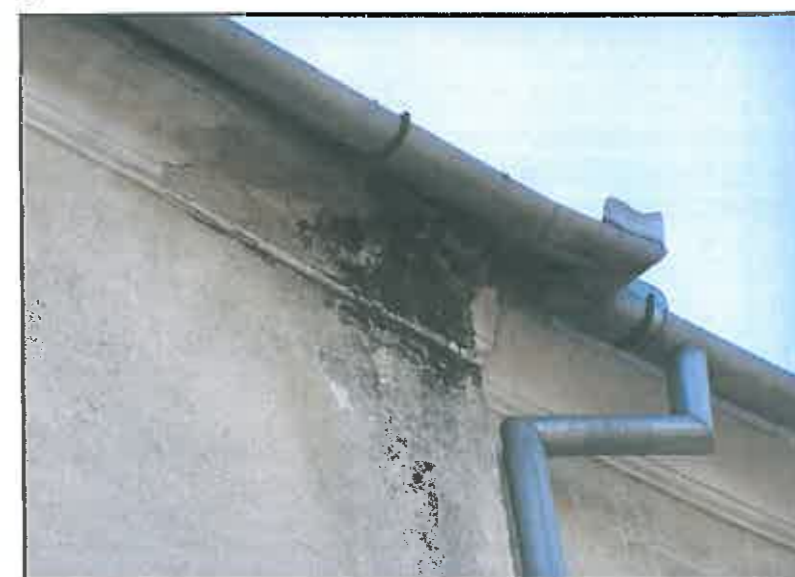
img. 27 Degradări locale la streașina înfundată, fațada nord

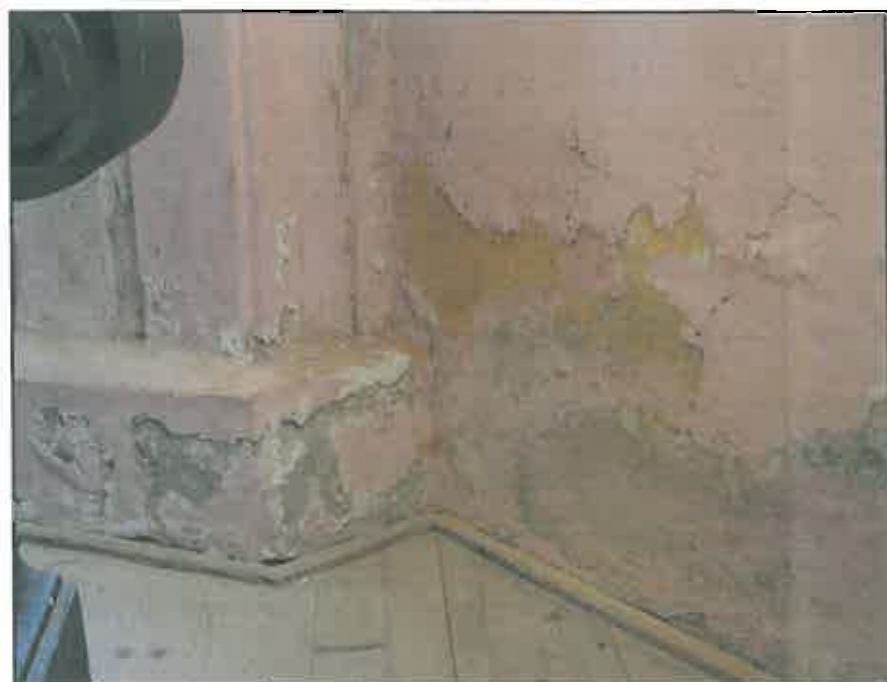
img. 32 Umiditate, săruri desprinderi ale tencuielilor cauzate de umiditate în zona corului

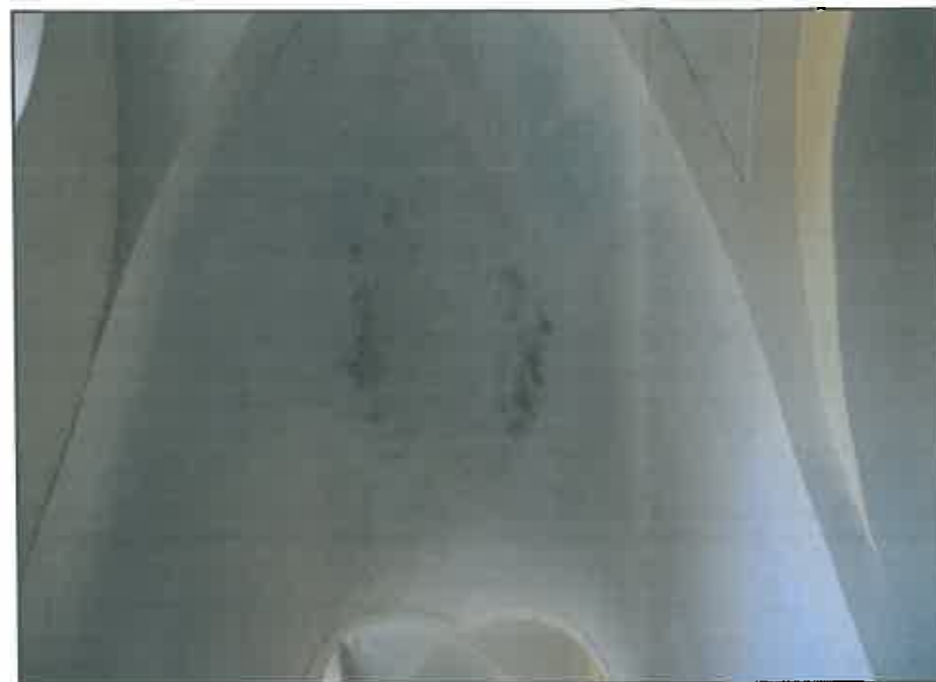
img. 33 Halou de umiditate la bolta navei laterale sud

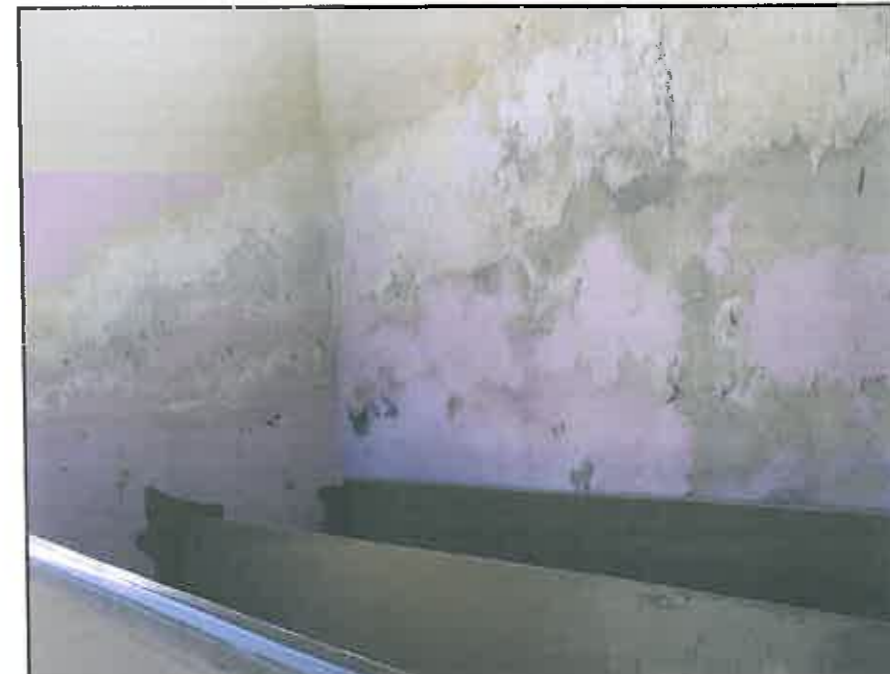
img. 34 Umiditate prezentă la peretele navei laterale sud

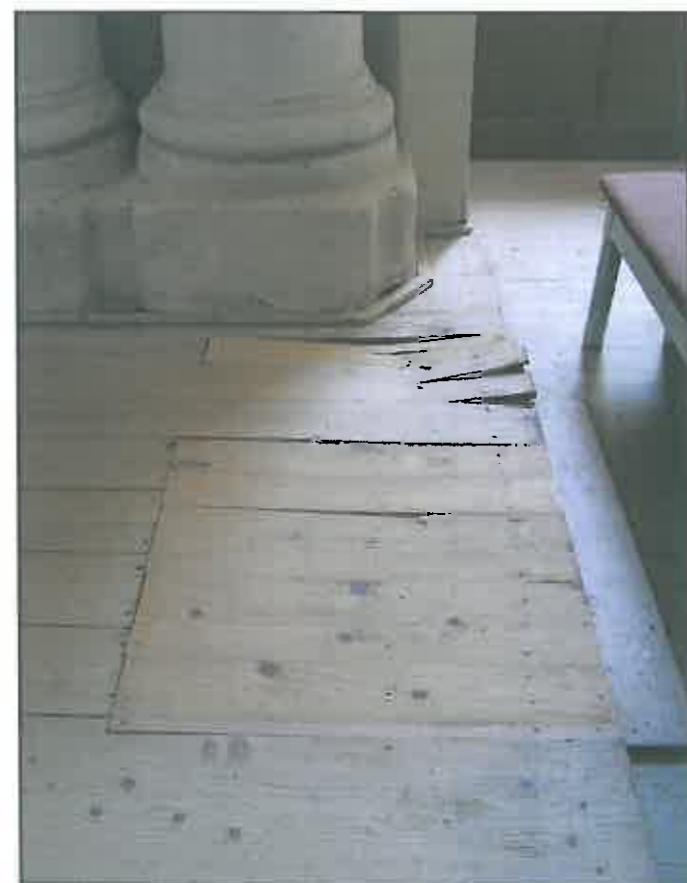
img. 35 Pardoseală degradată în zona corului

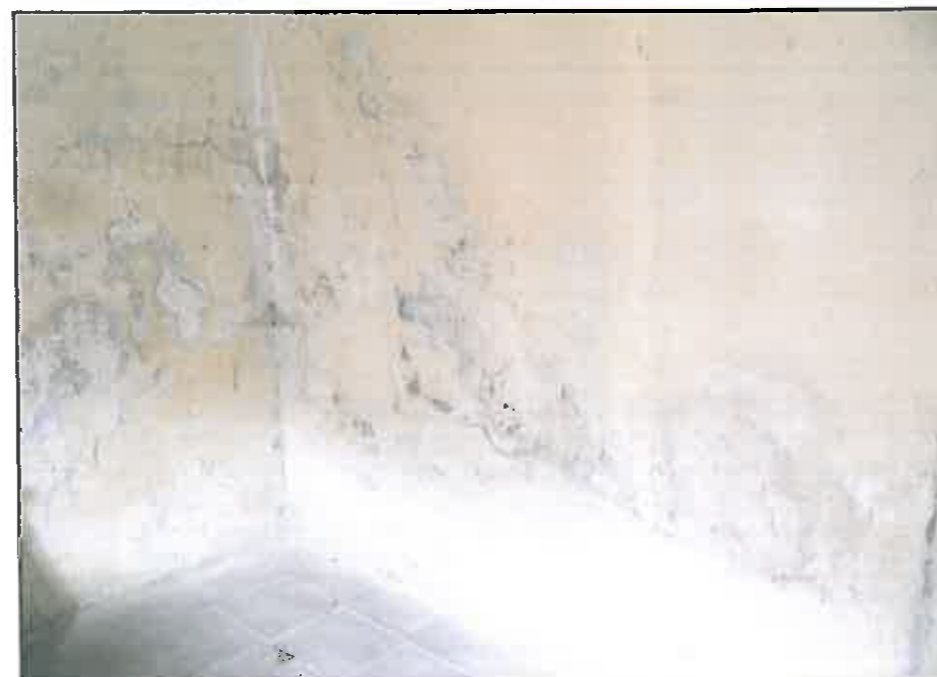
img. 36 Degradări ale tencuielilor în interiorul sacristiei

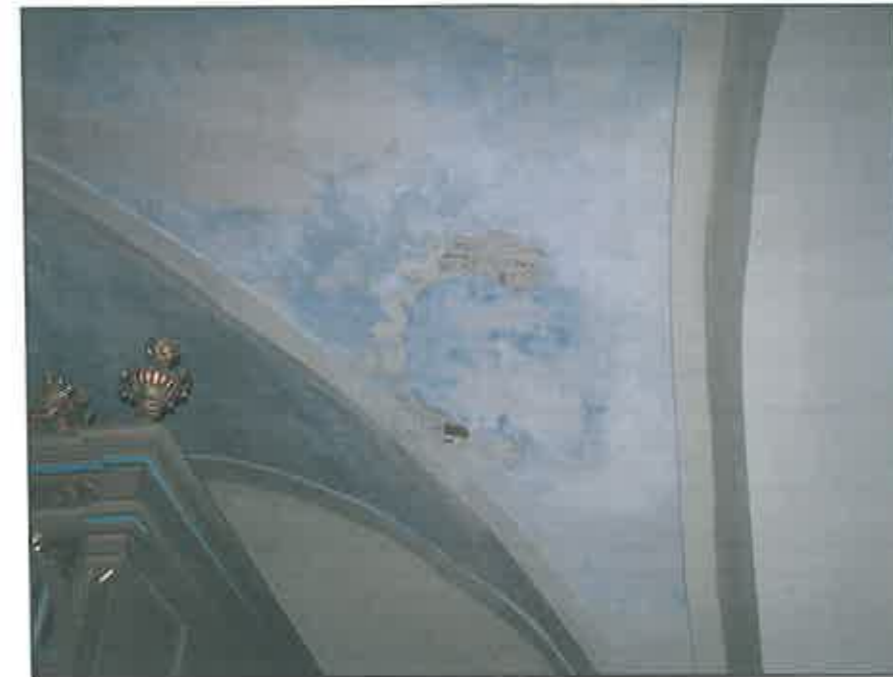
img. 37 Desprinderi locale de tencuială la bolta tribunei din partea de vest

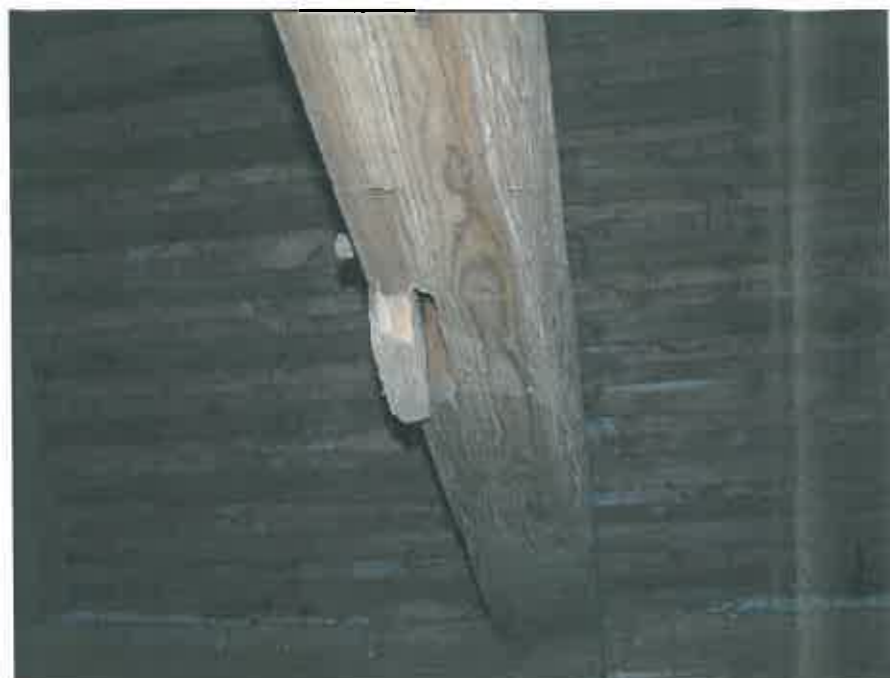
img. 45 Nod dislocat - șarpanta peste nava laterală nord

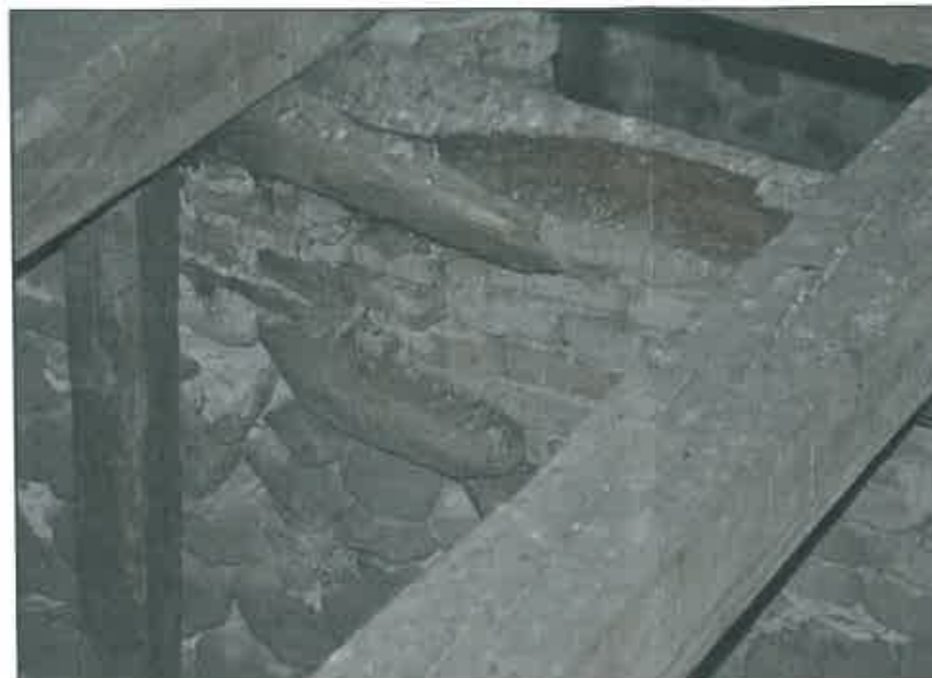
img. 46 Grindă talpă degradată la șarpanta navei

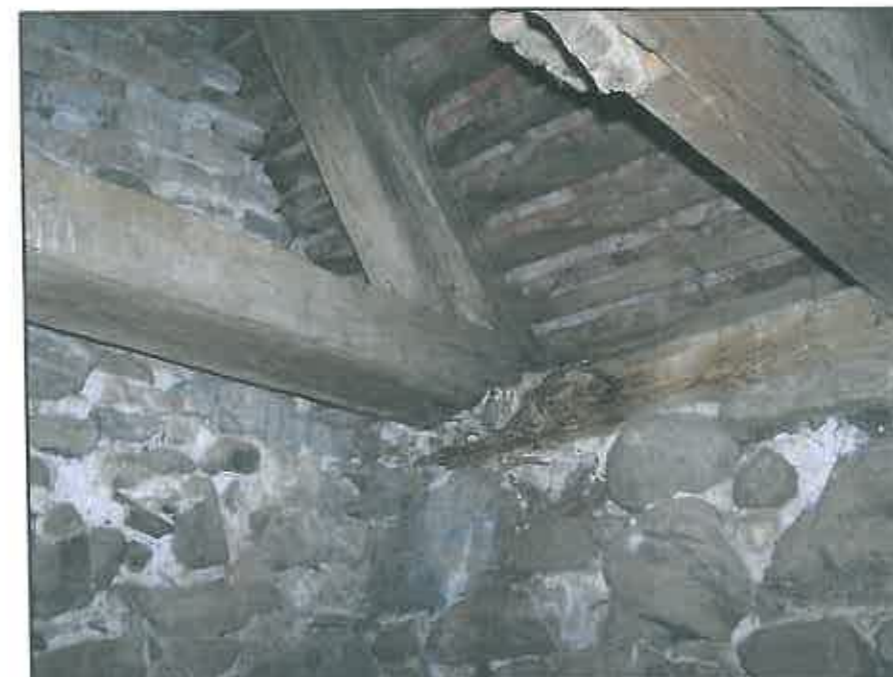
img. 47 Cosoroabă degradată la șarpanta navei laterale nord

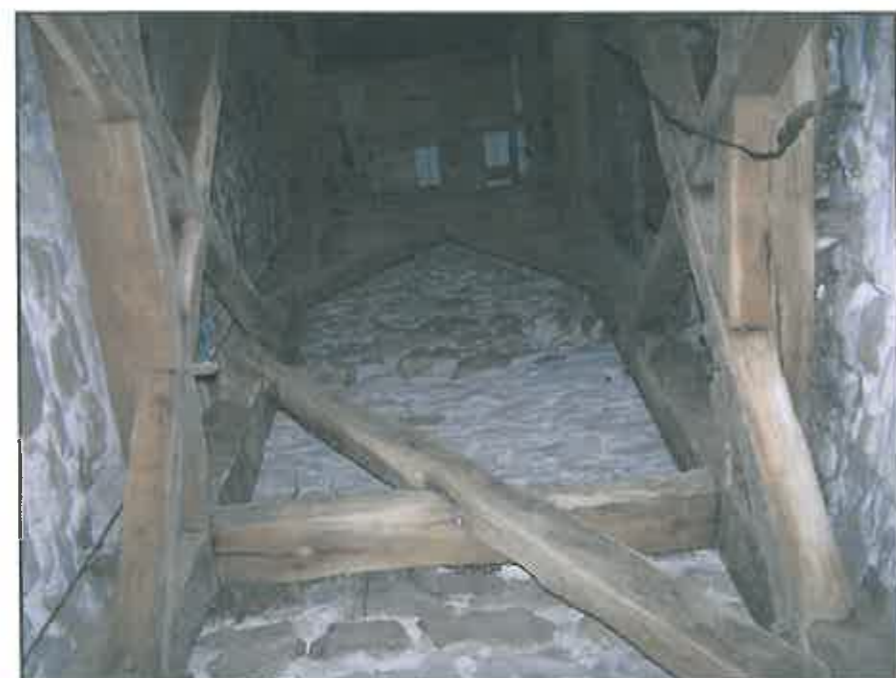
img. 48 Degradări prin elemente lipsă sau dislocate la structura spațială în interiorul turnului de vest

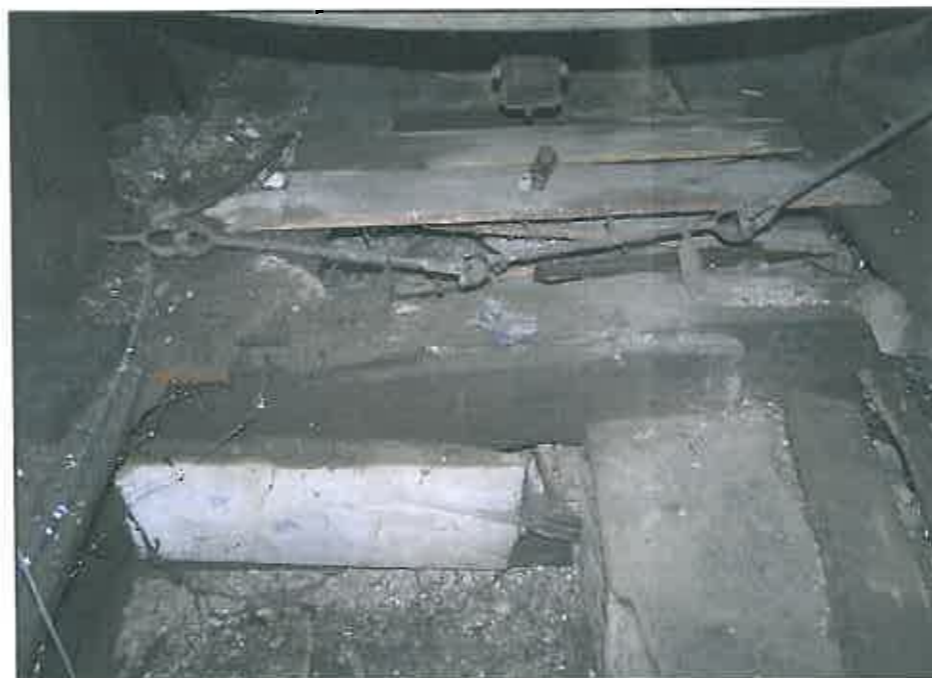
img. 49 Degradări la pardoseala nivelului drumului de strajă al turnului de vest sub clopotul mare

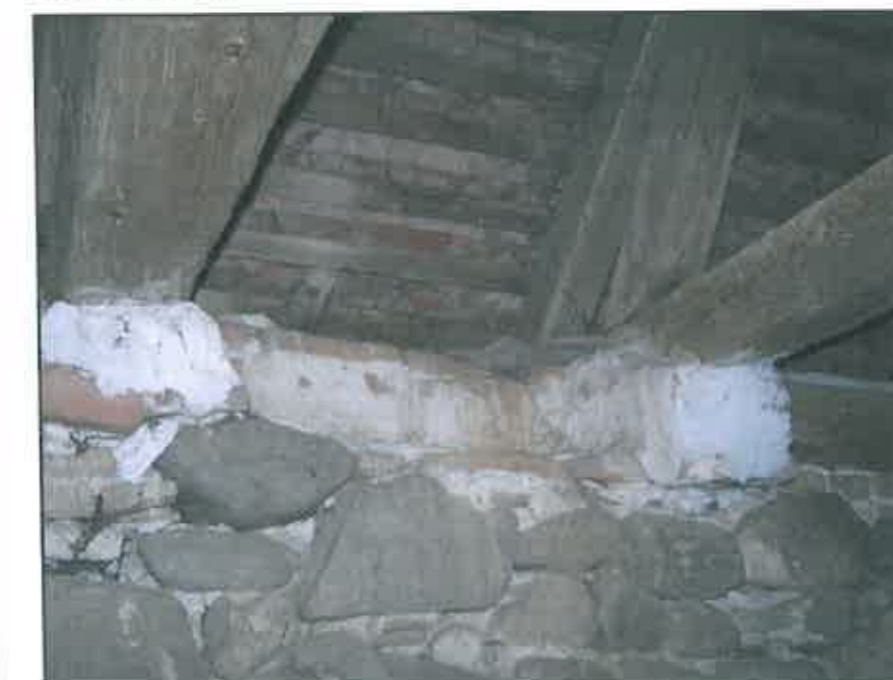
img. 50 Cosoroabă întreruptă la șarpanta navei laterale nord

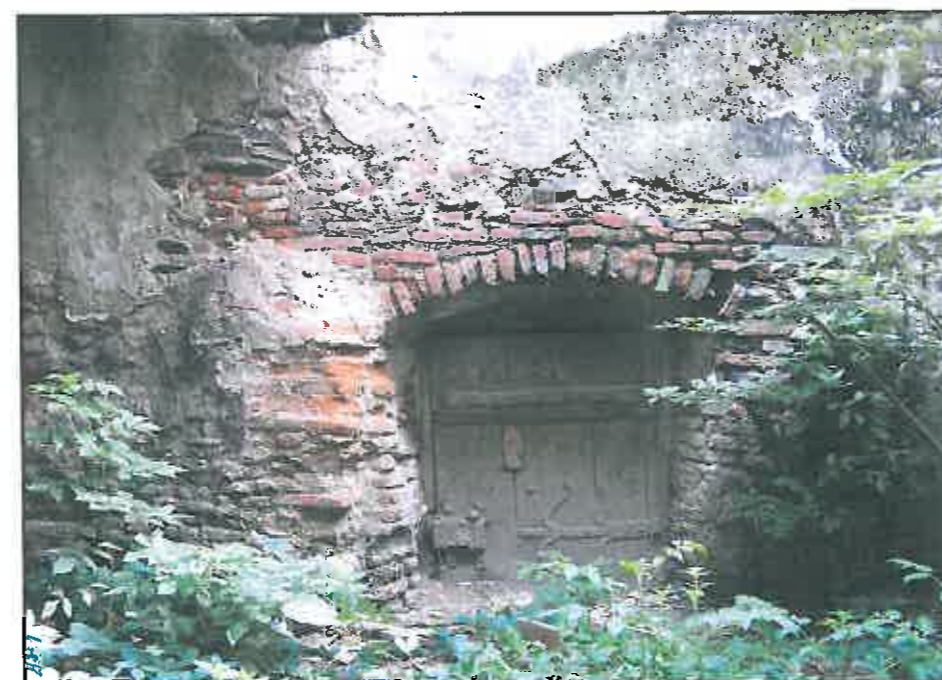
img. 55 Curtea interioară colmatată de moloz și vegetație parazitară. Este vizibilă poarta spre piață (zidită la exterior).

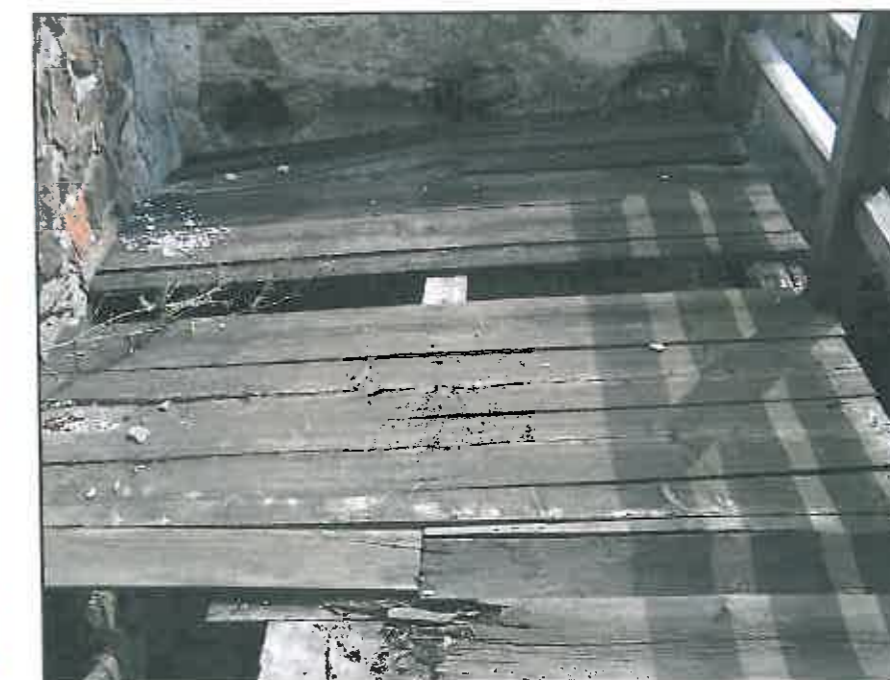
img. 56 Degradări la pardoseala terasei de la nivelul 1

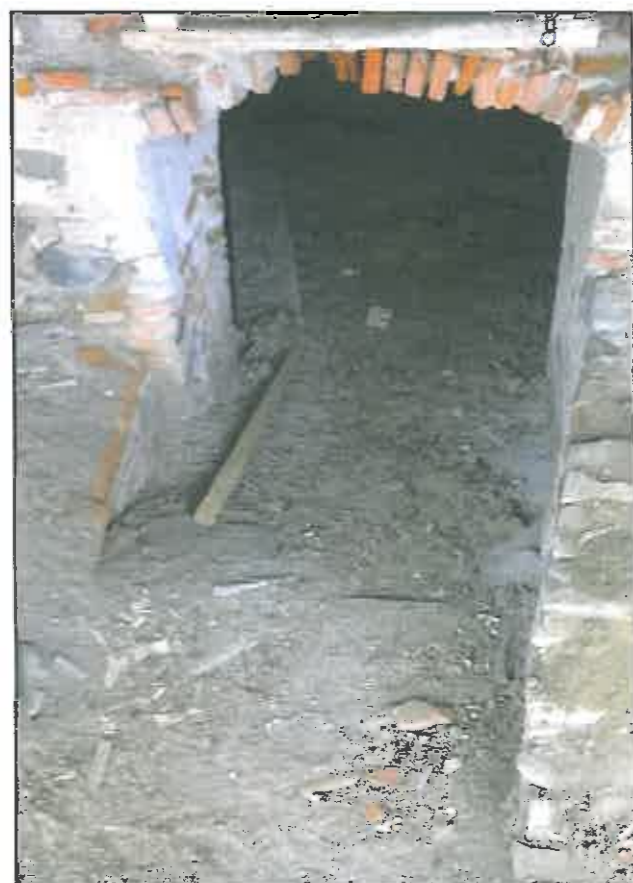
img. 61 Degradări locale ale arcelor și bolților din cărămidă la spațiile de depozitare la nivelul pivnițelor

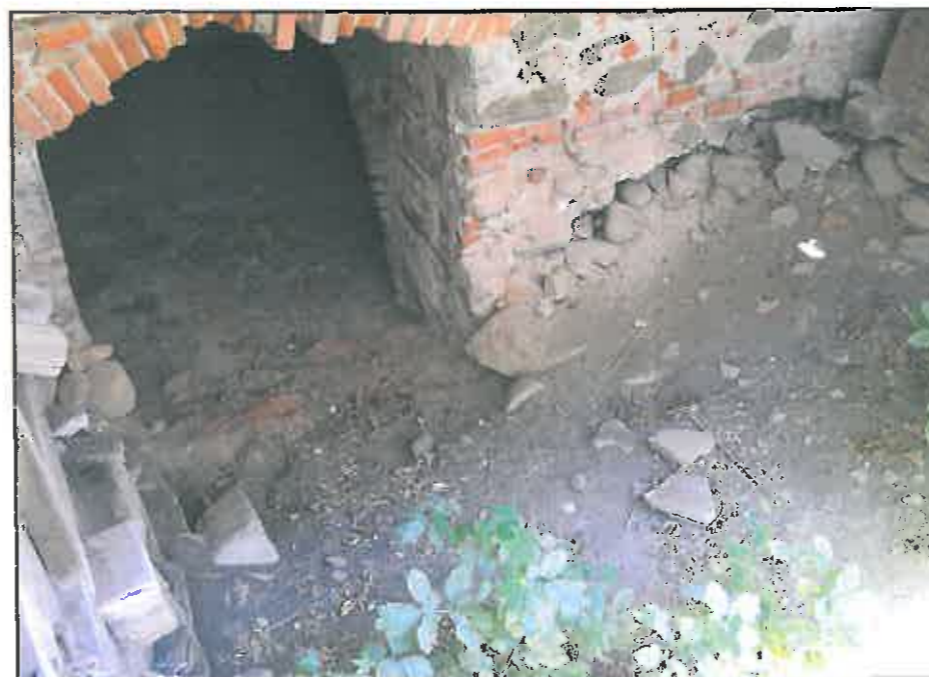
img. 62 Degradări prin dislocarea zidului de sprijin adiacent accesului spre pivnițe

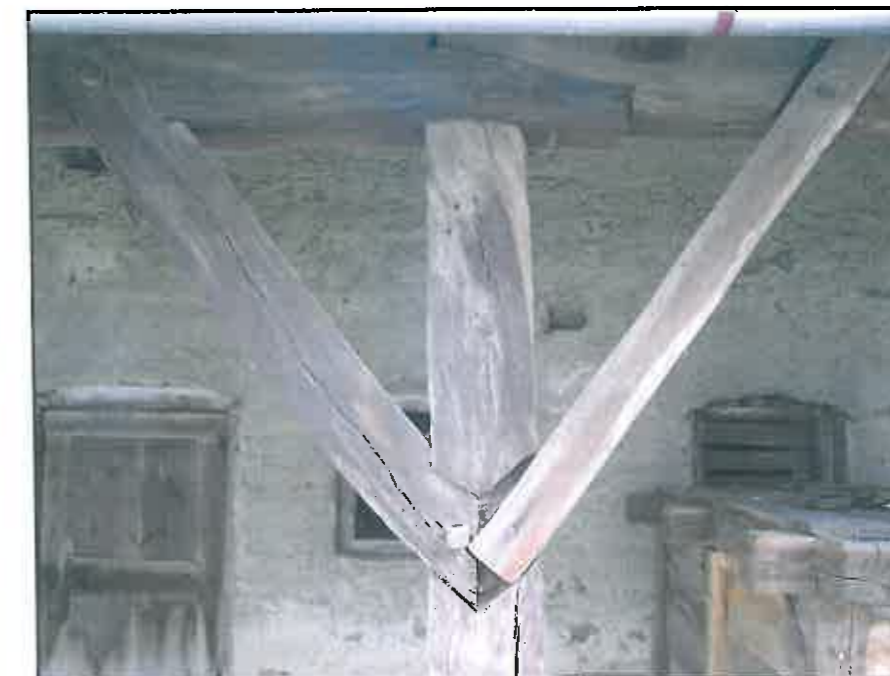
img. 63 Reparații neadecvate la nivelul îmbinărilor elementelor structurale din lemn

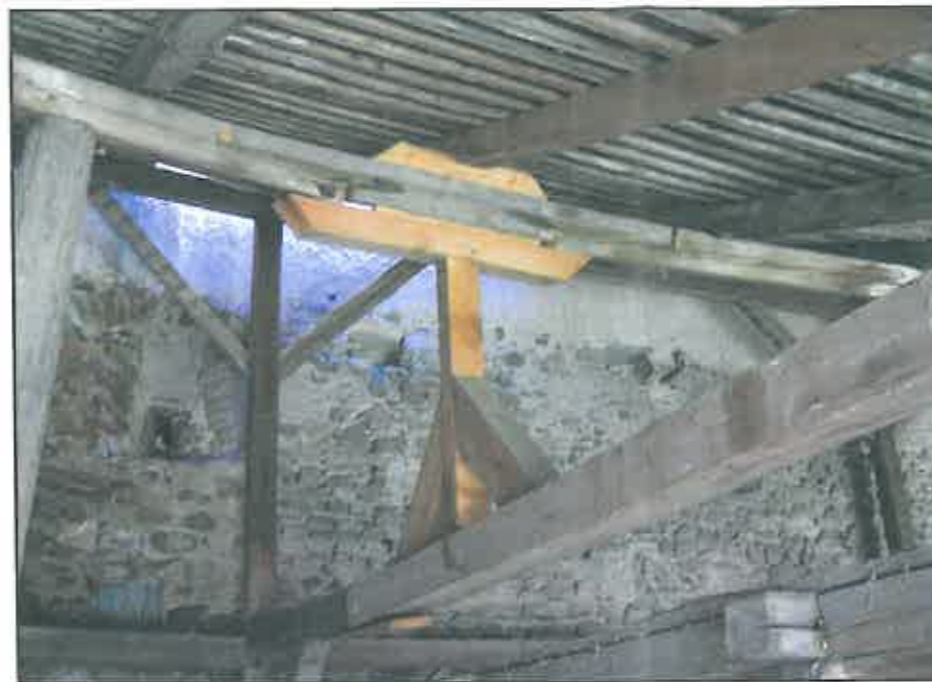
img. 65 Susțineri temporare a panei în axul 8

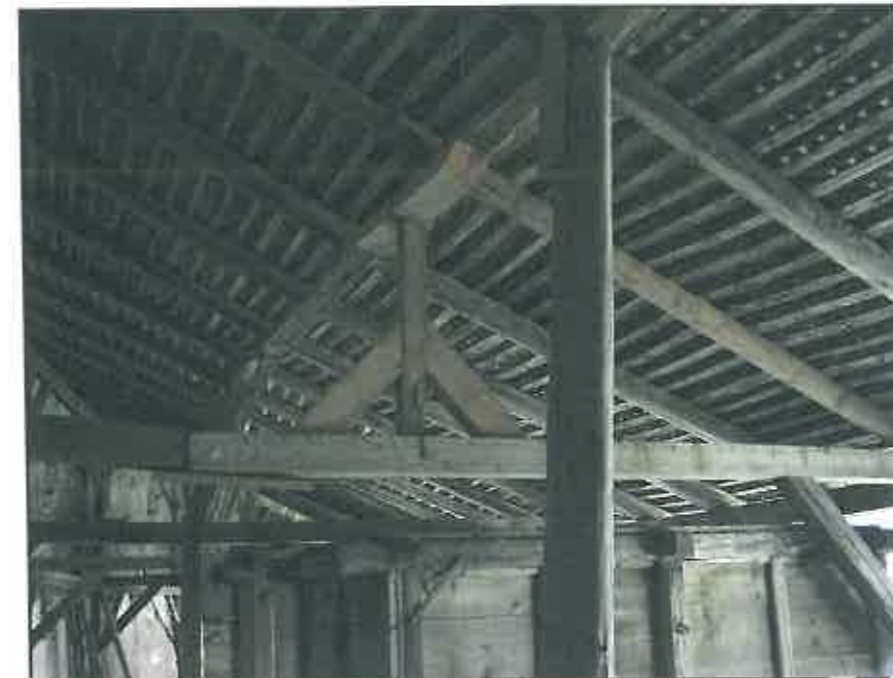
img. 66 Degradări locale a șarpantei în axul 8

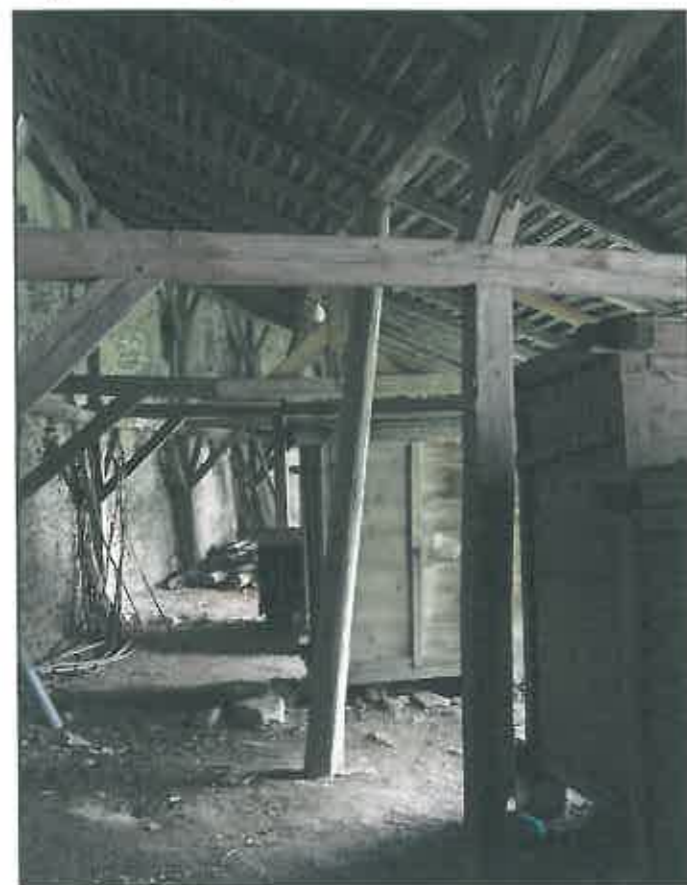
img. 67 Stâlp suplimentar de susținere a panei degradate între axul 7 și 9

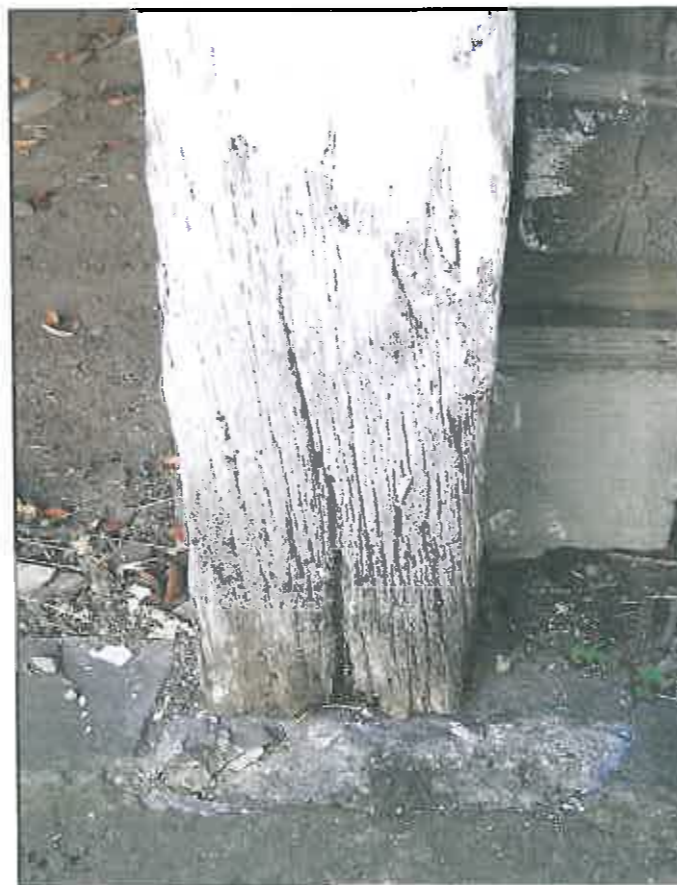
img. 68 Degradări locale la baza stâlpilor de susținere a acoperișului

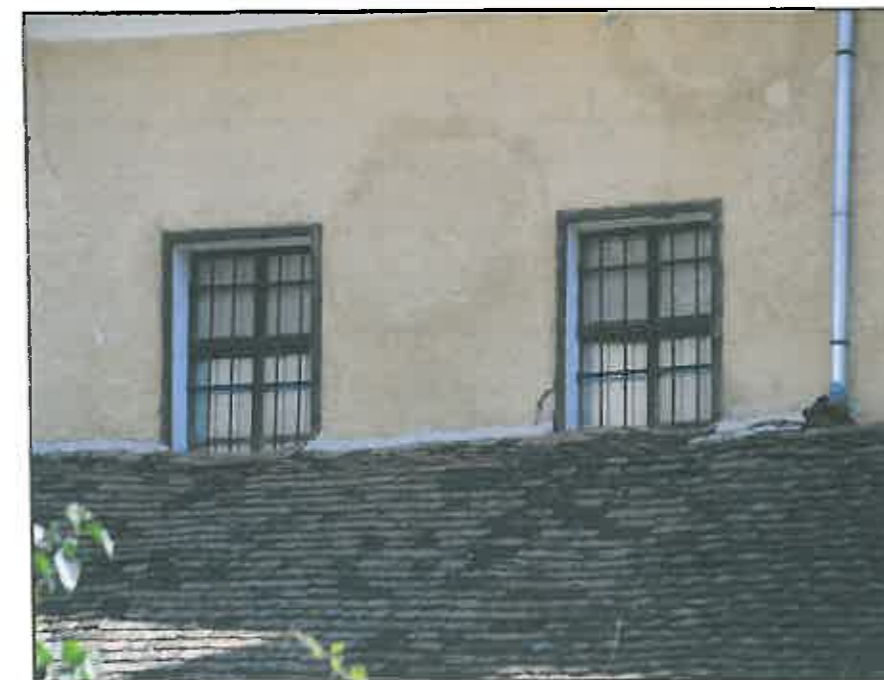
img. 69 Zonă neetanșă pentru apele meteorice în dreptul ferestrelor casei parohiale și acoperișul șopronului

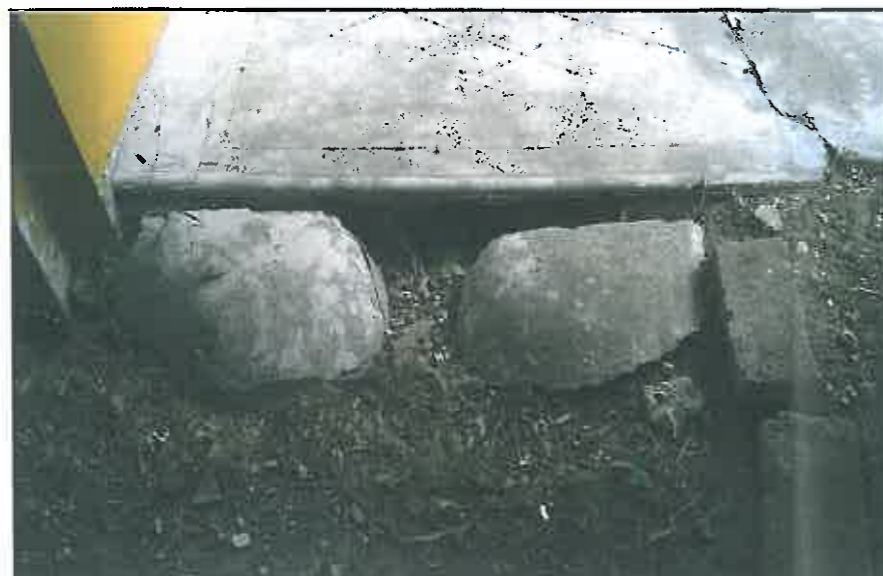
img. 76 Rigolă colmatată sub placa de beton în dreptul accesului sud în biserică
