EXPERTIZĂ BIOLOGICĂ **Biserica fortificată din Miercurea Sibiului,** **Jud. Sibiu**

În vederea întocmirii Studiului de fezabilitate la Biserică fortificată din localitatea Miercurea Sibiului, județul Sibiu (foto nr.1), am fost solicitată de Doamna Arhitect.Olasz Gabriella să execut Expertiza biologică a monumentului.

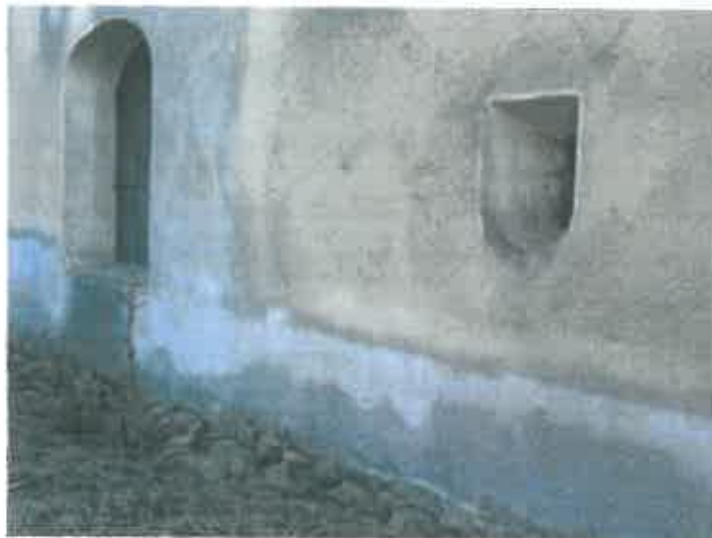
Pereții exteriori ai bisericii prezintă halouri de umiditate ascensională pe o înălțime cuprinsă între 0,7 și 2,5 m ceea ce a dus, la degradarea avansată a tencuielilor (foto nr.2,3). In zona de nord, de vest s-a realizat un drenaj exterior, cu izolație orizontală(foto nr.4)..Se pare, ca halourile de umiditate sunt uscate.

Foto Nr.3 Umiditate ascensională, pe exterior

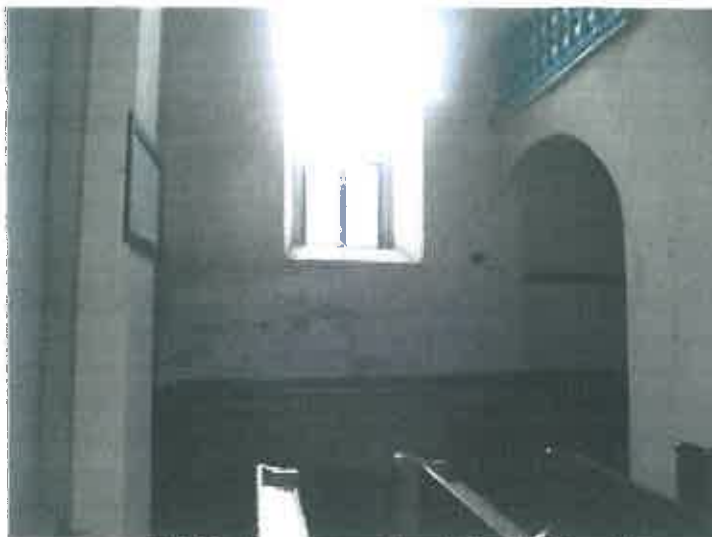
Pereții prezintă perimetral umiditate ascensională cuprinsă între 0,2-2,5 m. înălțime, tencuiala este degradată, cu eflorescențe de săruri, (foto nr. 8)

Foto Nr.8 Umiditate ascensională interior biserică

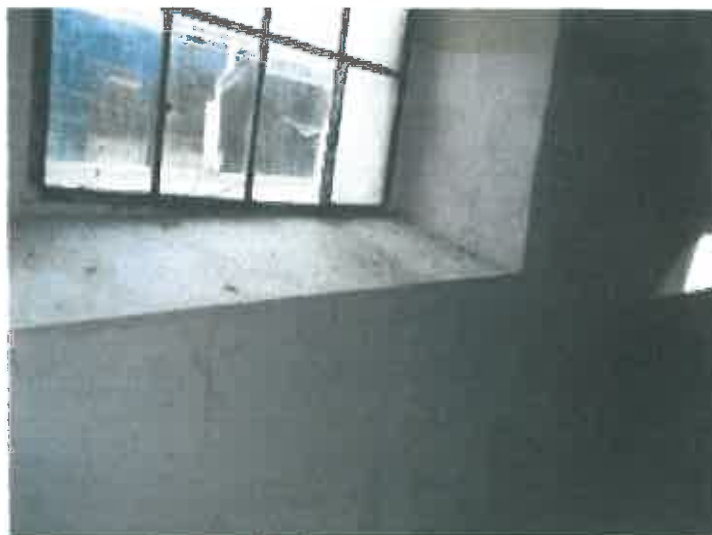
Se observă infiltrații ale apelor meteorice prin zona ferestrelor, în zona de sud- vest(foto nr.9).

Foto nr.9 Infiltrații în zona ferestrelor

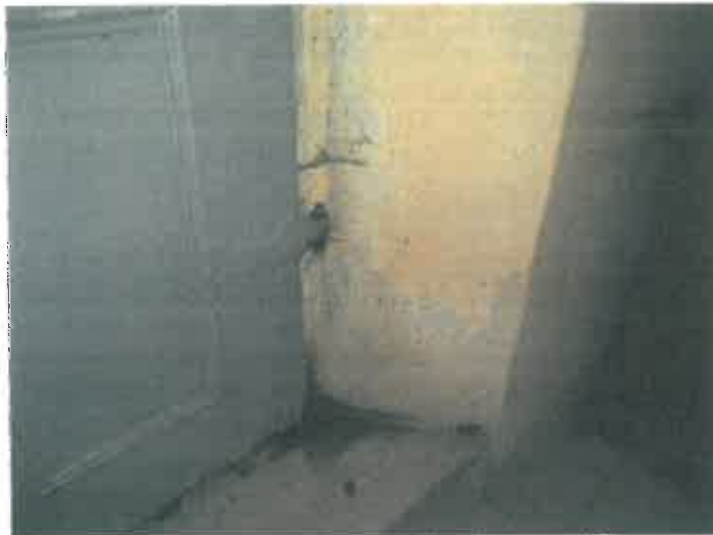
In zona de nord este ușa de acces in biserică.In zona ușii se observă halouri proaspete de umiditate(foto nr.10).

Foto nr.10 Halouri de umiditate in zona ușii.

Aceea zona necesită verificare

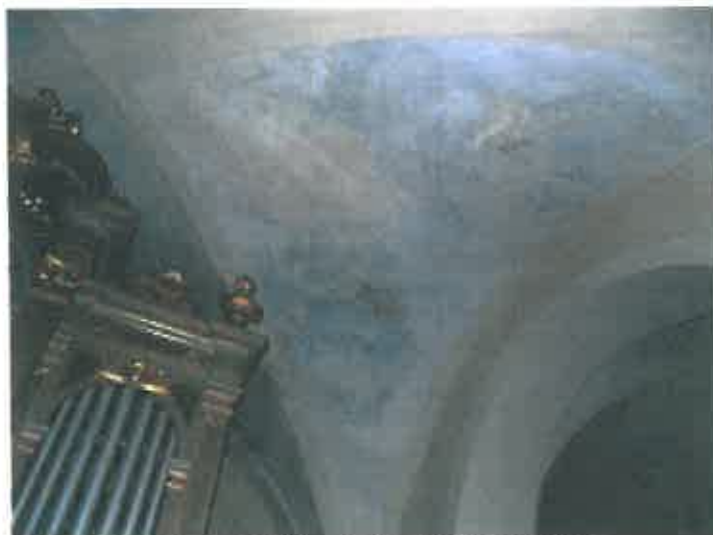
Se observă infiltrarea apelor meteorice, prin tavan.Sunt vizibile vechi halouri de umiditate in zona orgii.(foto nr.11.12)

Foto nr.11 Halouri de umiditate pe tavan

Este necesară verificarea halourilor, în timpul șantierului, pentru a putea determina dacă aceste sunt recente. Momentan, în zonă nu este schelă și nu se poate verifica acest aspect.

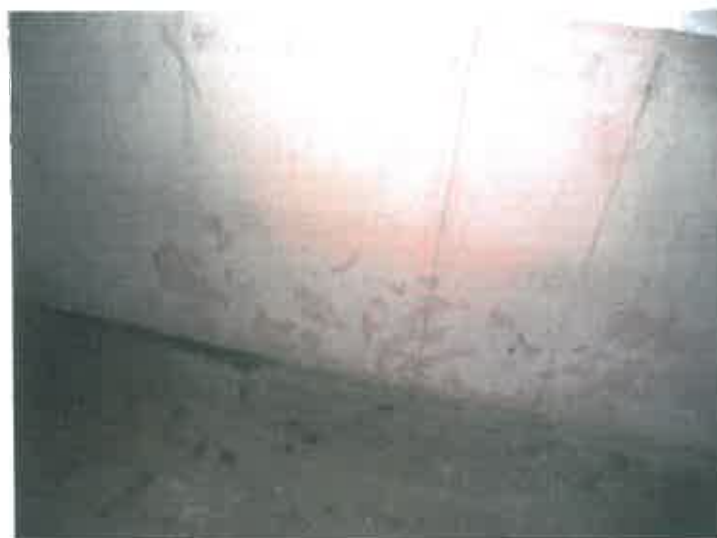
Pardoseala a fost confecționată din scânduri de brad *Abies alba*. Pe zonele marginale alipite pereților prezintă mai multe porțiuni cu un nivel ridicat de umiditate. Lemnul este mai închis la culoare și cu porțiuni degradate sub formă de putregai brun ca urmare a unor atacuri fungice vechi, succesive. (foto nr.13)

Foto nr.13 Zone cu atacuri fungice succesive pe pardoseală

Este necesară scoaterea scândurilor care sunt alipite de zidăria umedă și lasat un mic spațiu, de ventilare, cca. 2 cm distanță.

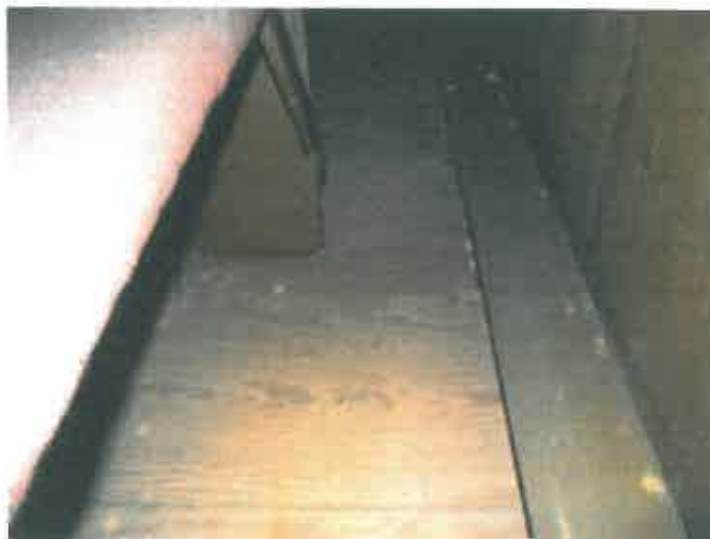
Se observă, de asemenea, un atac activ de insecte xilofage, din specia *Anobium punctatum*(foto nr.15).

Foto nr.15 Podea cu atac de insecte de xilofage

Este necesar un drenaj interior, perimetral, pentru a scădea umiditatea și un tratament insecticid adecvat.

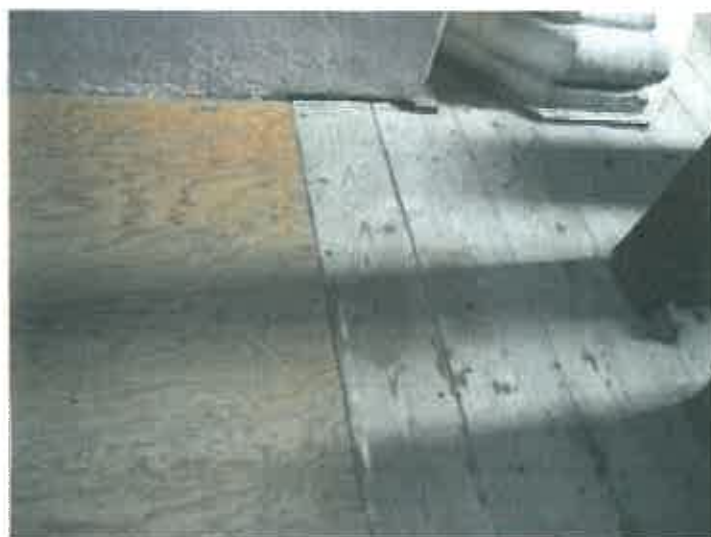
În zona de sud, est a navei, pardoseala a fost schimbată, cu o pardoseală sintetică. Probabil, podeaua originală era degradată din cauza umidității crescute(foto nr.16).

Foto nr.16 Podea din placaj

Această podea necesită înlocuire cu scânduri de brad.

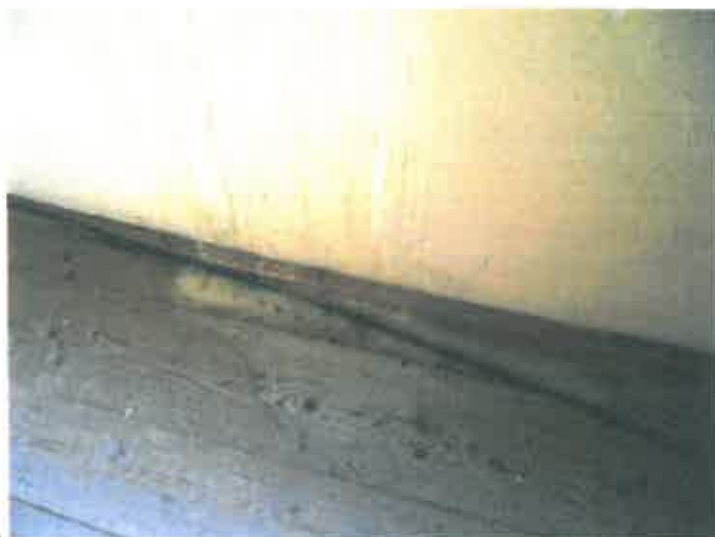
Se observă numeroase halouri de umiditate provenite din infiltrarea apelor meteorice prin tavan și prin zona ferestrelor(foto nr.17).

Foto nr.17 Halouri de umiditate și zone cu atac fungic la podea balcon

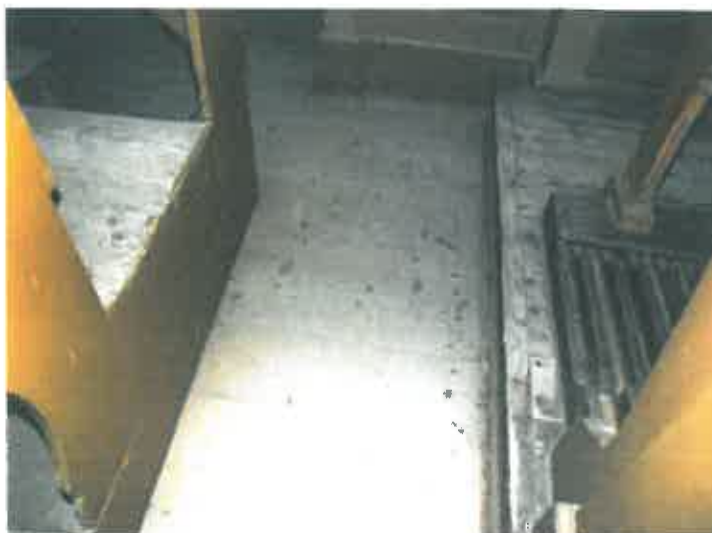
Am identificat atac activ de insecte xilofage, din specia *Anobium punctatum*(foto nr.18).

Foto nr.18 Balcon-podea, cu atac activ de insecte xilofage

Este necesară revizuirea binalelor, depărtarea de zidărie a podelei, revizuirea învelitorii bisericii și tratament insecticid adecvat.

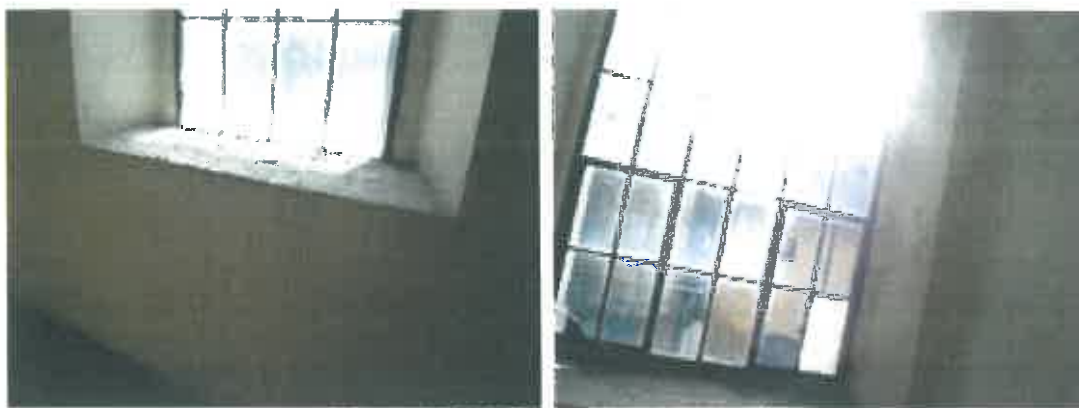
In zona ferestrelor se observă infiltrari masive ale apelor pluviale.Se observă și geamuri sparte(foto nr.19,20).

Foto nr.19, 20 Infiltratii in zona ferestrelor

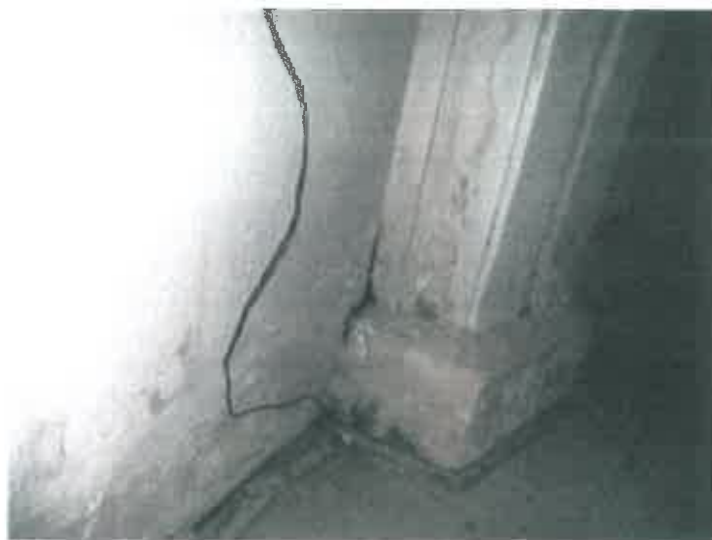
Se observă halouri de umiditate, eflorescențe de săruri și tencuieli pierdute (foto nr.21). În aceeași zonă s-au dezvoltat alge verzi, deoarece umiditatea este ridicată și lumina patrunde prin ferestrele alăturate (foto nr.22).

Foto nr.22 Alge verzi dezvoltate pe zidarie

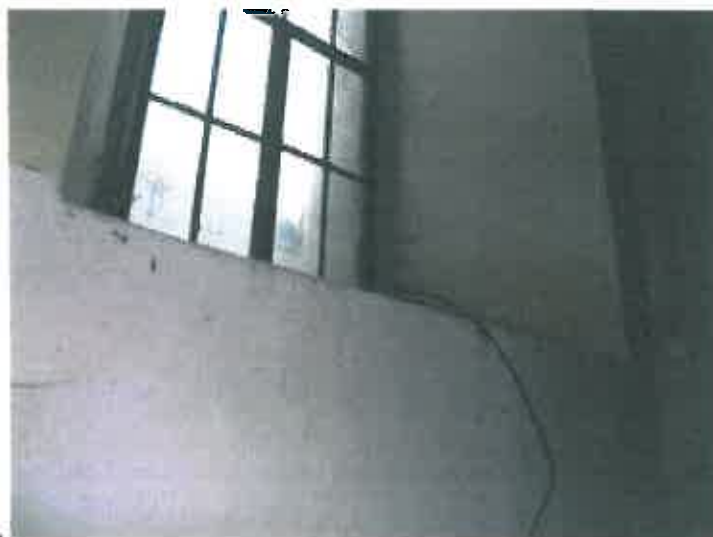
În dreptul ferestrelor sunt vizibile urmele infiltrațiilor de ape pluviale(foto nr.23).

Foto nr.23 Infiltrații ale apelor pluviale, prin ferestre.

Binalele ferestrelor necesită revizuire.
Pardoseala este confecționată din scânduri de brad *Abies alba*
(foto nr.24)..

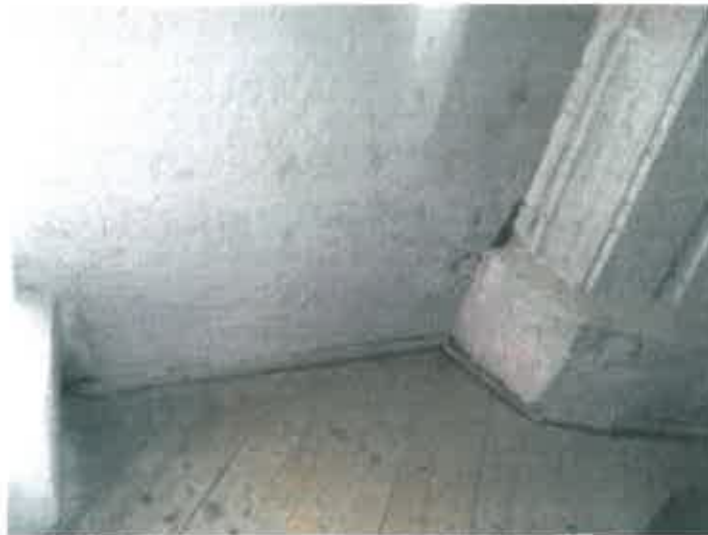
Foto nr.24 Pardoseală confecționată din scanduri de brad.

Pardoseala nu prezintă atacuri fungice, nu necesită înlocuire, doar ar fi necesară o distanțare de perete, pentru ventilare, cca. 2 cm.

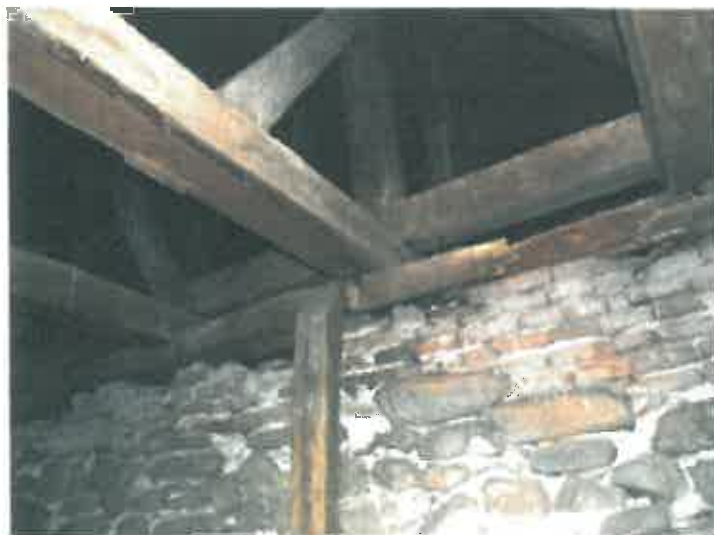
O problemă în șarpanta peste navă, este cosoroaba, în zona de sud vest, lângă intrarea în șarpanta peste navă. (foto nr.50).

Foto nr.50 Cosoroaba degradata

În această zonă, au fost infiltrații masive ale apelor meteorice prin învelitoare. Se pare că aceste infiltrații nu mai sunt de actualitate, după refacerea învelitorii, dar cosoroaba a suferit atacuri fungice succesive, sub formă de putregai brun. Pe o porțiune de cca 80 cm, lemnul este puternic fragilizat cu pierderi masive de material.

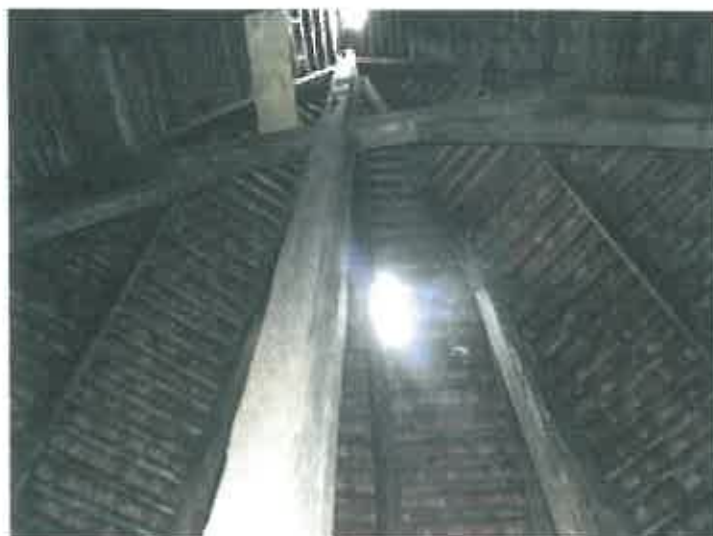
În zona de vest a șarpantei, se observă numeroase halouri de umiditate, pe elementele șarpantei, corzi, popi, contravatuiri, căpriori, și în special în zona coamelor, provenite din infiltrarea apelor meteorice prin învelitoare (foto nr.53)

Foto nr.52 Coame și elemente cu halouri de umiditate

Zona coamelor necesită revizuire. În zona centrală a nivelului I se observă tige lipsă.(foto nr.53).

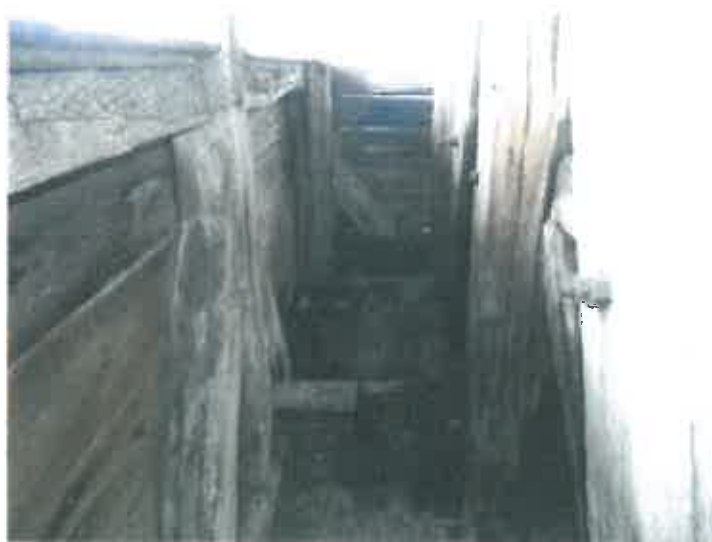
Pe podea sunt depozitate resturi de materiale de construcție, și alte obiecte (foto nr.66).

Foto nr.66 Obiecte depozitate pe pardoseala

Este necesară evacuarea lor, deoarece mențin umiditate crescută, creând un mediu propice de dezvoltare a agenților de biodegradare. De asemenea îngreunează planșul.

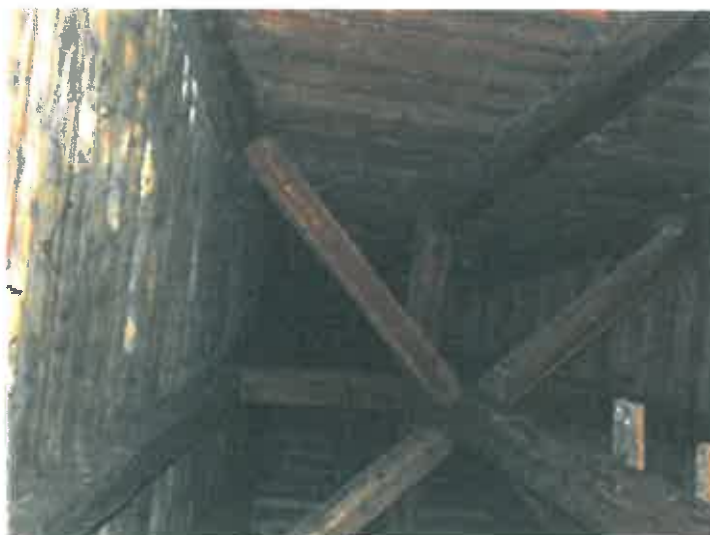
Se observă halouri de umiditate, pe elementele șarpantei, corzi, popi, contravatuiri, căpriori, și în special în zona coamelor, provenite din infiltrarea apelor meteorice prin învelitoare(foto nr.68).

Foto nr.68 Coama turn

Zona de coamă a șarpantei turnului prezintă numeroase halouri de umiditate(foto nr.68).

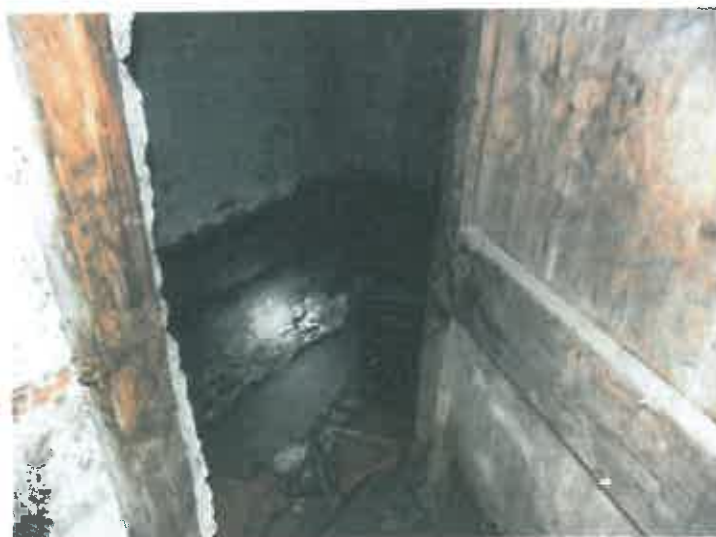
Pe acele podele sunt depozitate resturi de materiale de construcție. Aceste resturi necesită evacuare deoarece îngreunează planșul și mențin umiditatea crescută, creând un mediu propice de dezvoltare a agenților de biodegradare (foto nr.77)

Foto nr.77 Resturi materiale de construcție depozitate în încăperi

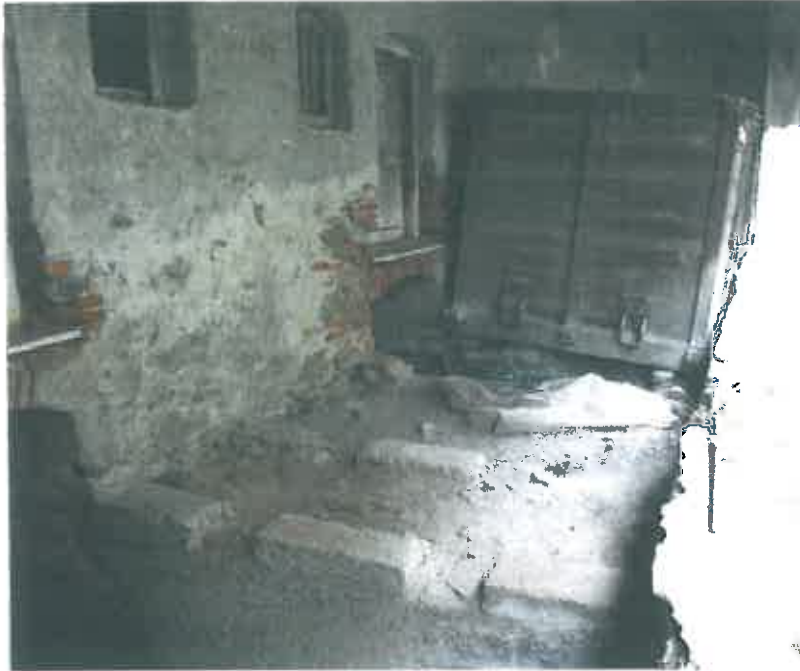
Starea de conservare a lăzilor

Denivelarea pardoselii cauzează instabilitatea lăzilor

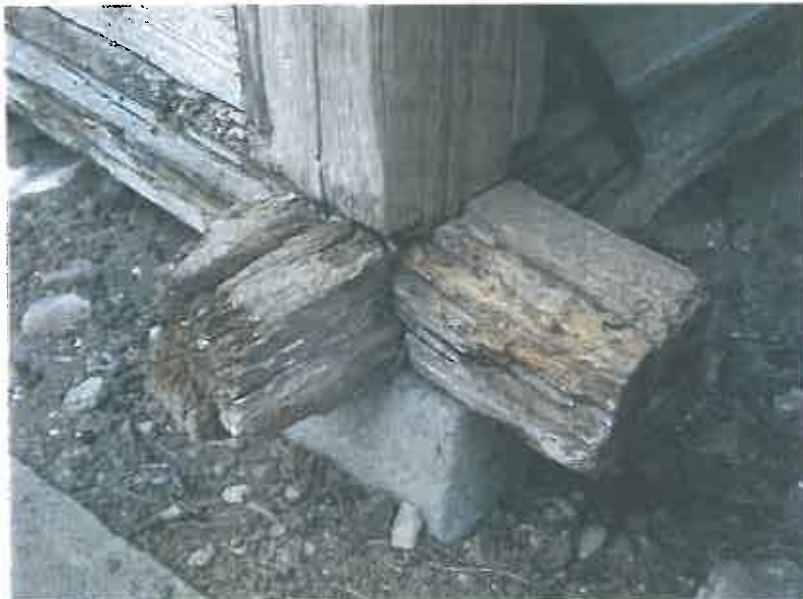
Grinzile expuse umidității și condițiilor atmosferice variabile, prezintă degradări sub formă de putregai.

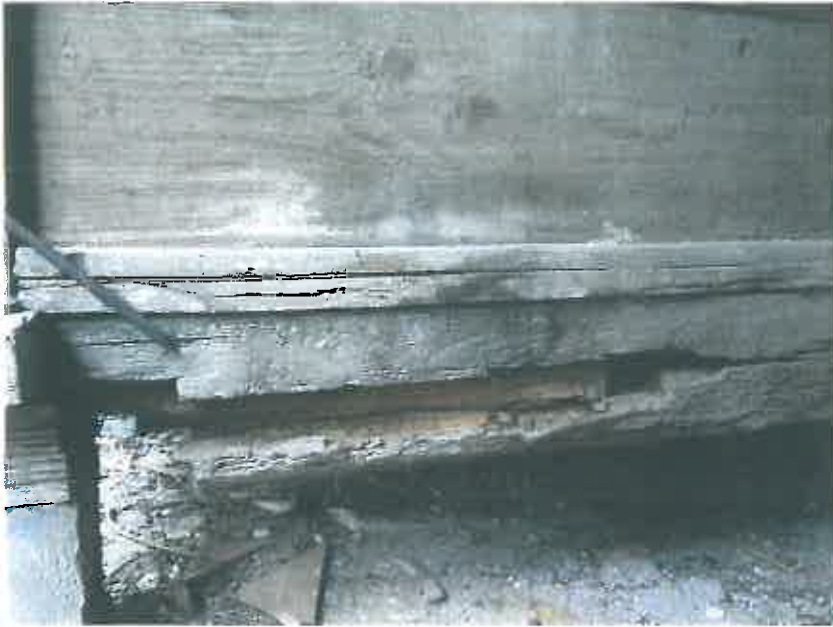
Grinzile inferioare, expuse umidității și condițiilor atmosferice variabile, prezintă degradări sub formă de putregai.

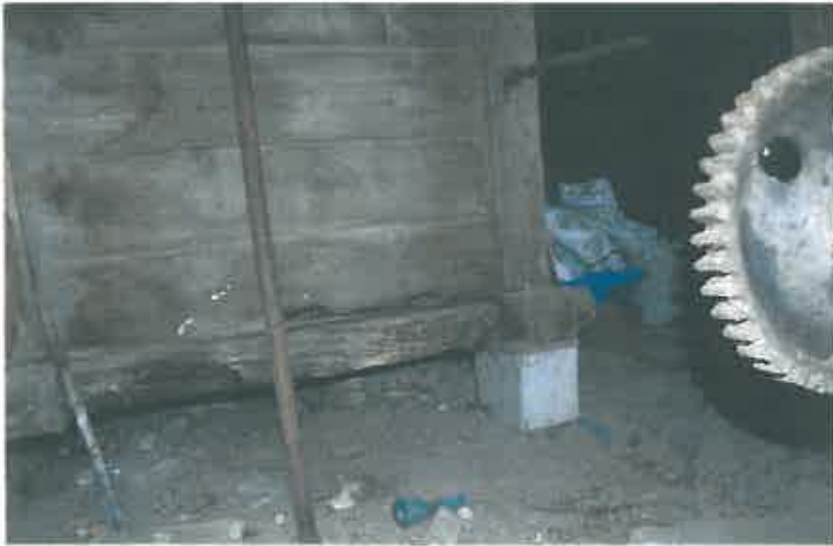
Partea inferioară degradată a stâlpilor de susținere a acoperișului zidului de apărare

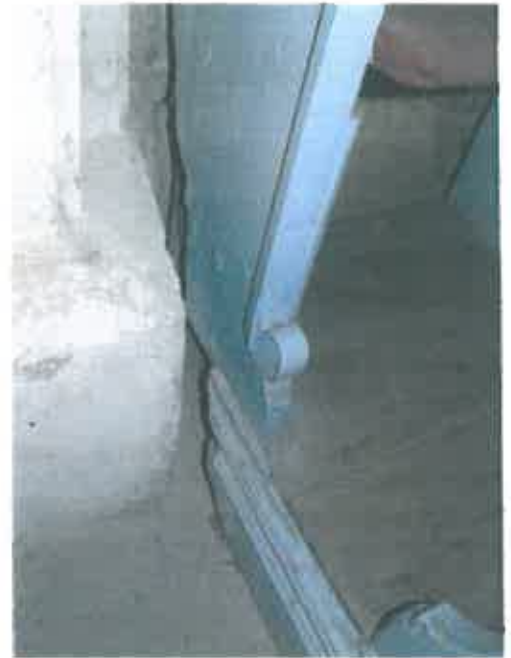
Grinzile de talpă ale stranelor sunt degradate
