STUDIU DE PARAMENT
LA BISERICA EVANGHELICĂ DIN
MIERCUREA SIBIULUI

Kiss Loránd
S.C. Imago picta S.R.L.

20. 02. 2015

LUCRĂRI DE REPARAȚII, CONSERVARE ȘI INTRODUCERE ÎN CIRCUIT
TURISTIC LA ANSAMBLUL BISERICII EVANGHELICE FORTIFICATE

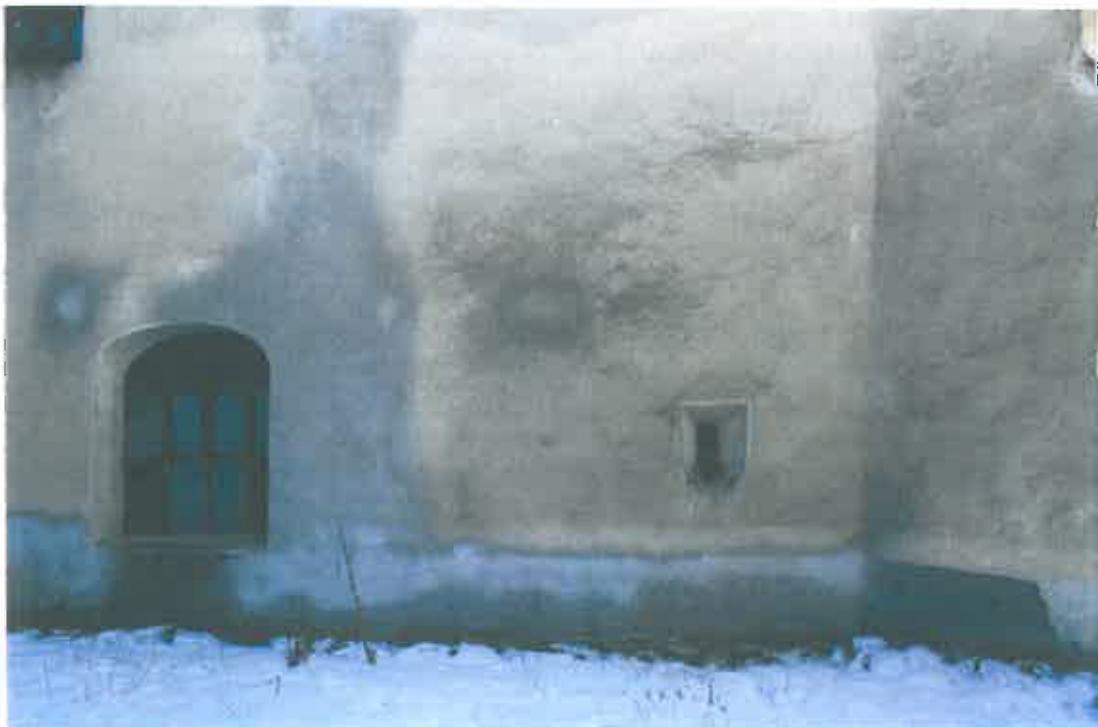
Latura nordică a navei, colțul vestic. Fereastră romanică cu capul în jos.

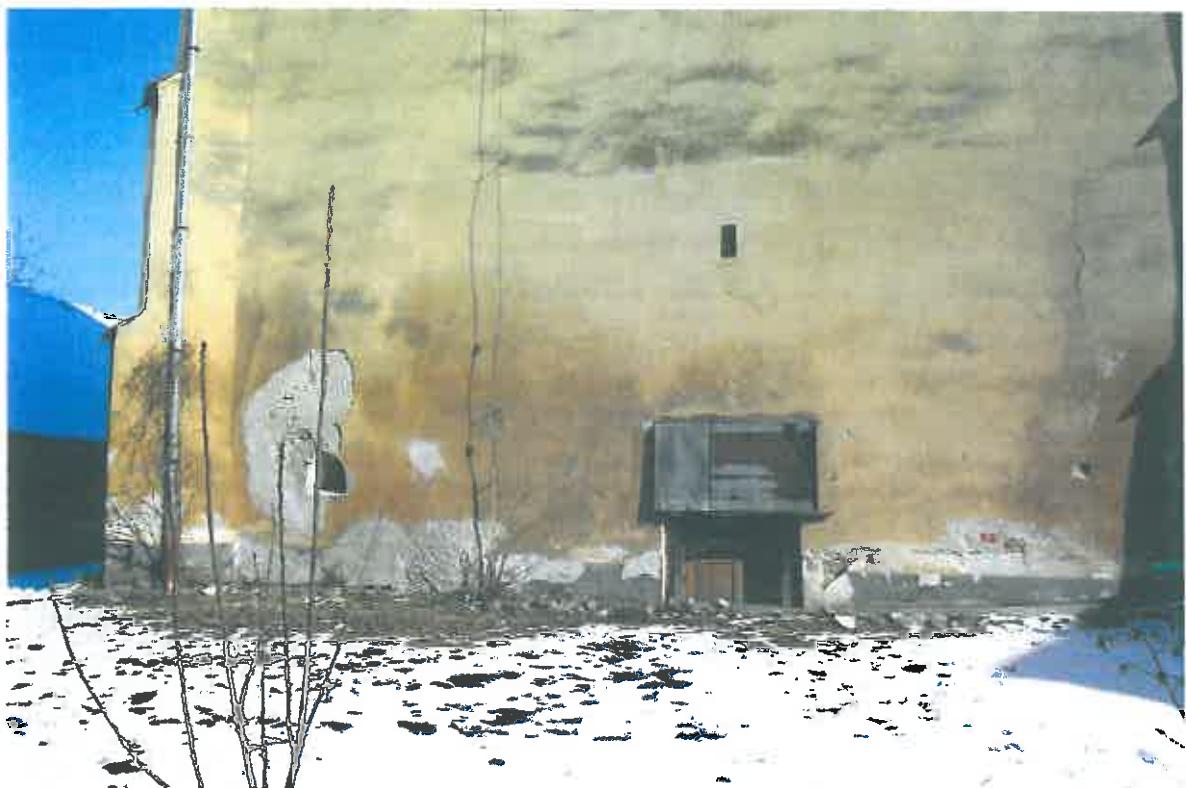
Starea generală de conservare a bisericii este bună. Este o biserică bine întreținută, fără probleme majore. Se observă deteriorări la nivelul zidăriei, cauzat de umiditatea capilară. Acestea se observă în zonele inferioare cu tencuiulă cu ciment. (de exemplu pe latura vestică a navei, latura estică a absidei)

Fațada vestică. În zona inferioară se observă o căptușeală a zidului cu țigle și mortar de ciment

-În exterior propunem îndepărtarea tuturor tencuielilor deteriorate fără decorații.

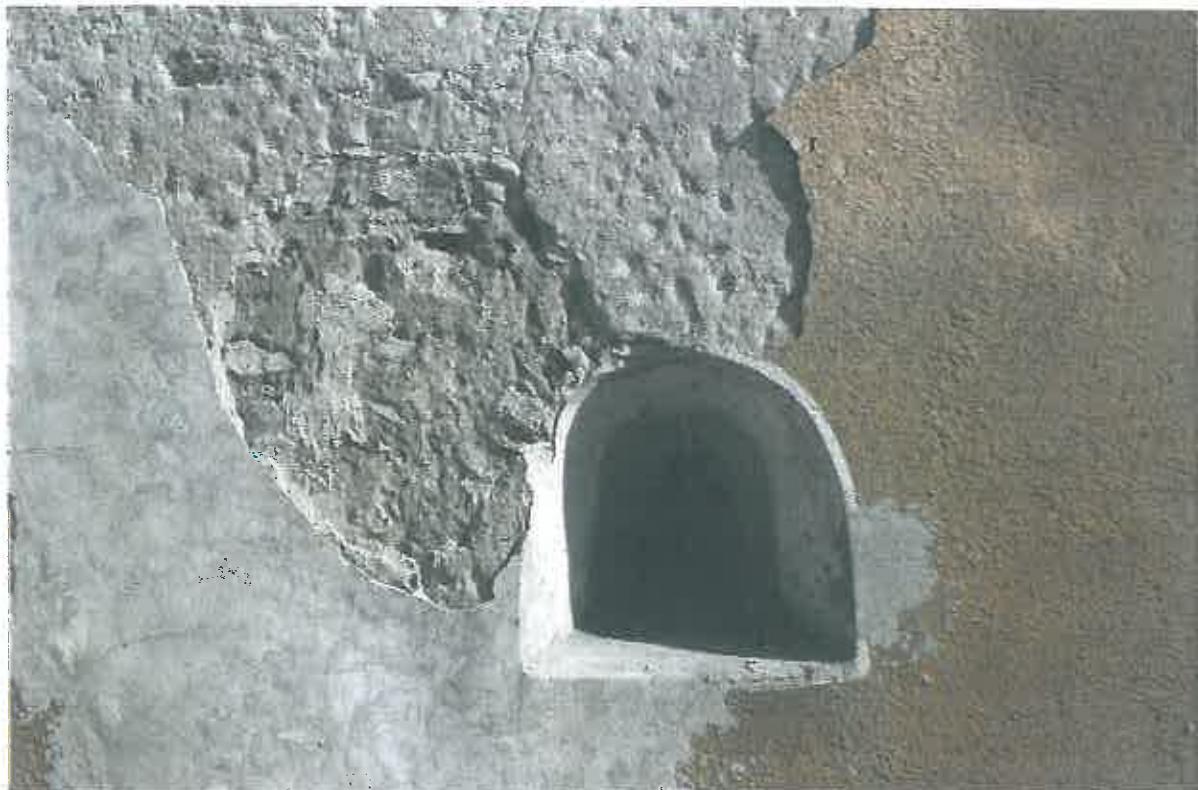
Fațada vestică: fereastră romanică realizată din pietre sparte

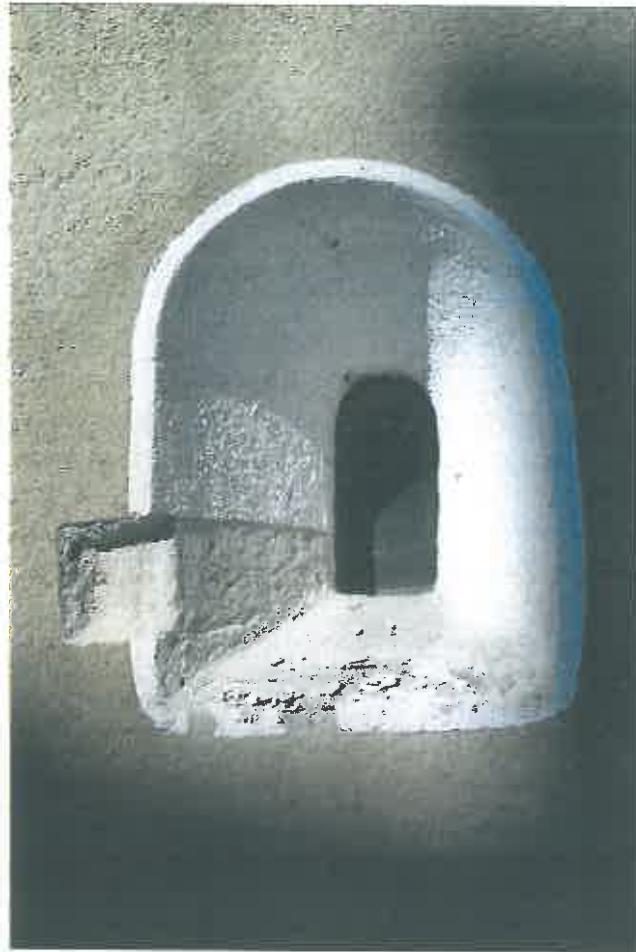
Latura sudică a navei. Fereastră romanică realizată dintr-un singur bloc de piatră

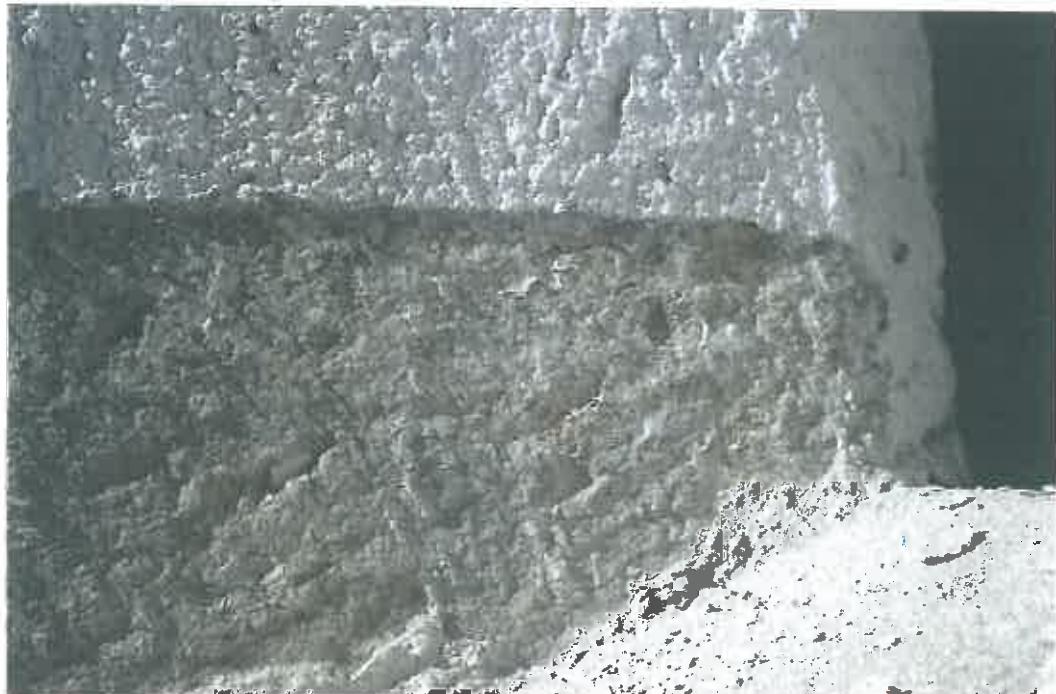
Intradosul ferestrei românice (latura sudică a navei) În sondajul stratigrafic se observă urme de pigmenți roșii

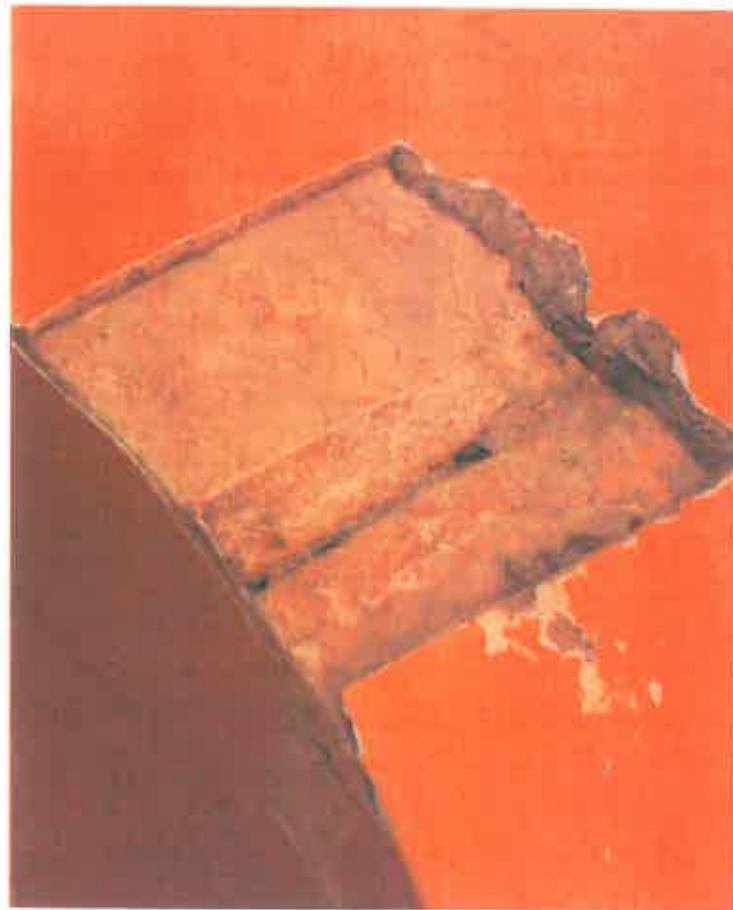
Portalul sudic. Sondaj stratigrafic pe chenarul semicircular din piatră fasonată.

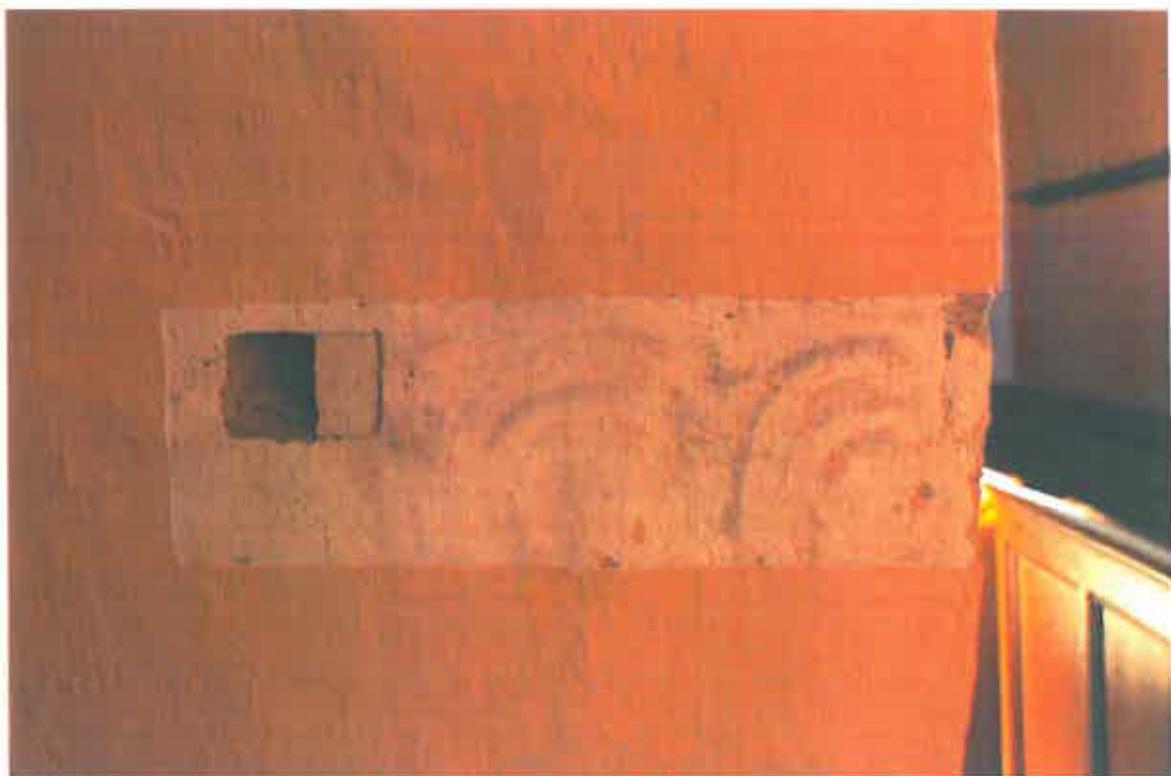
Intradosul arcului dintre nava principală și cea laterală sudică: sondaj stratigrafic cu urmele unei picturi decorative.

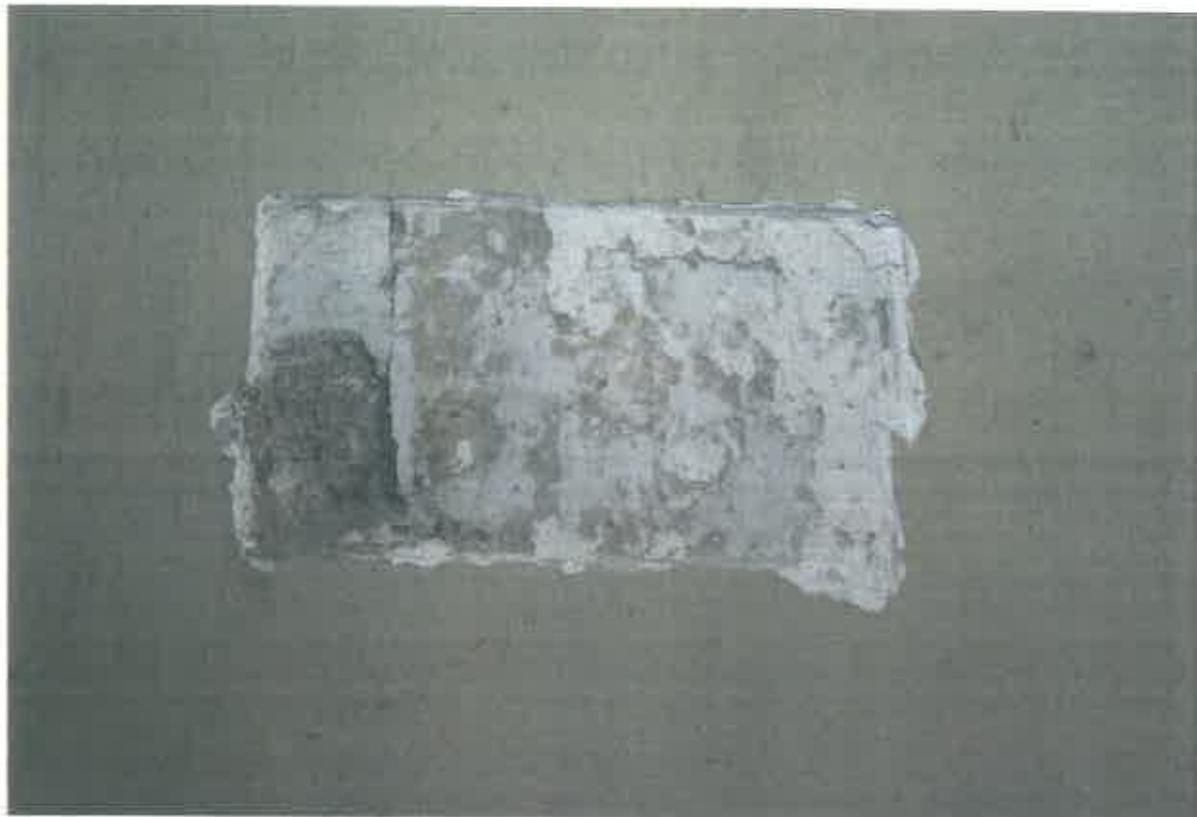
Nava principală, peretele sudic: sondaj stratigrafic

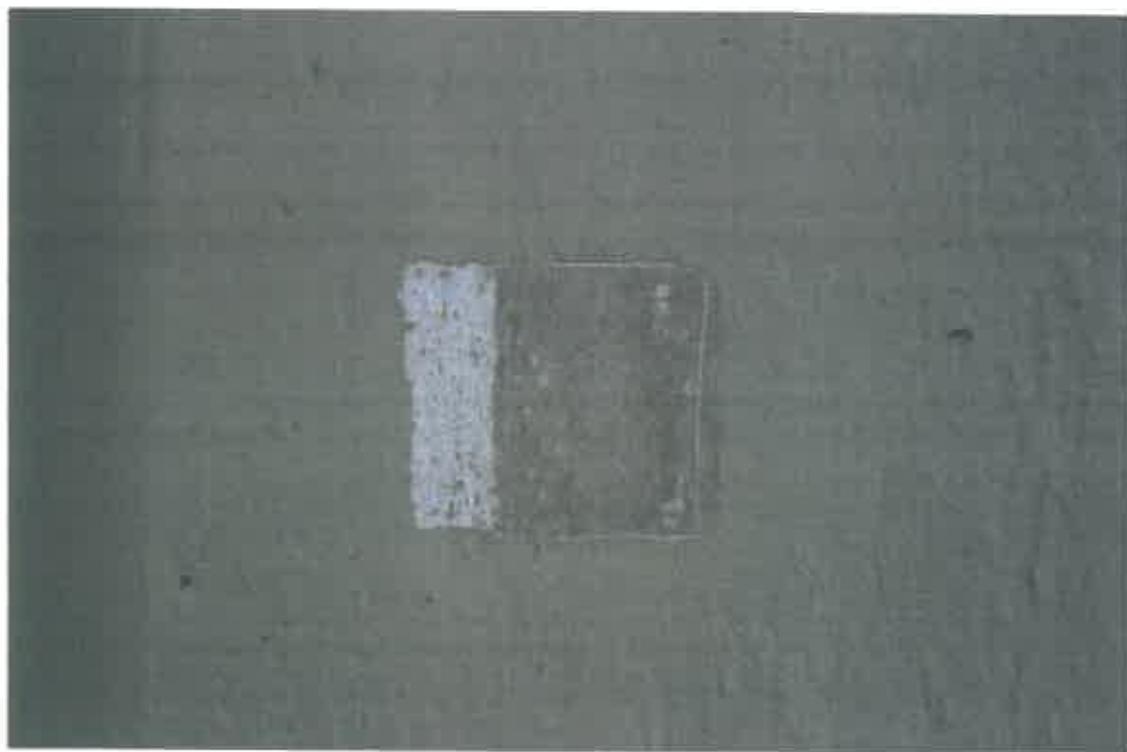
Sondaj stratigrafic pe peretele sudic al altarului

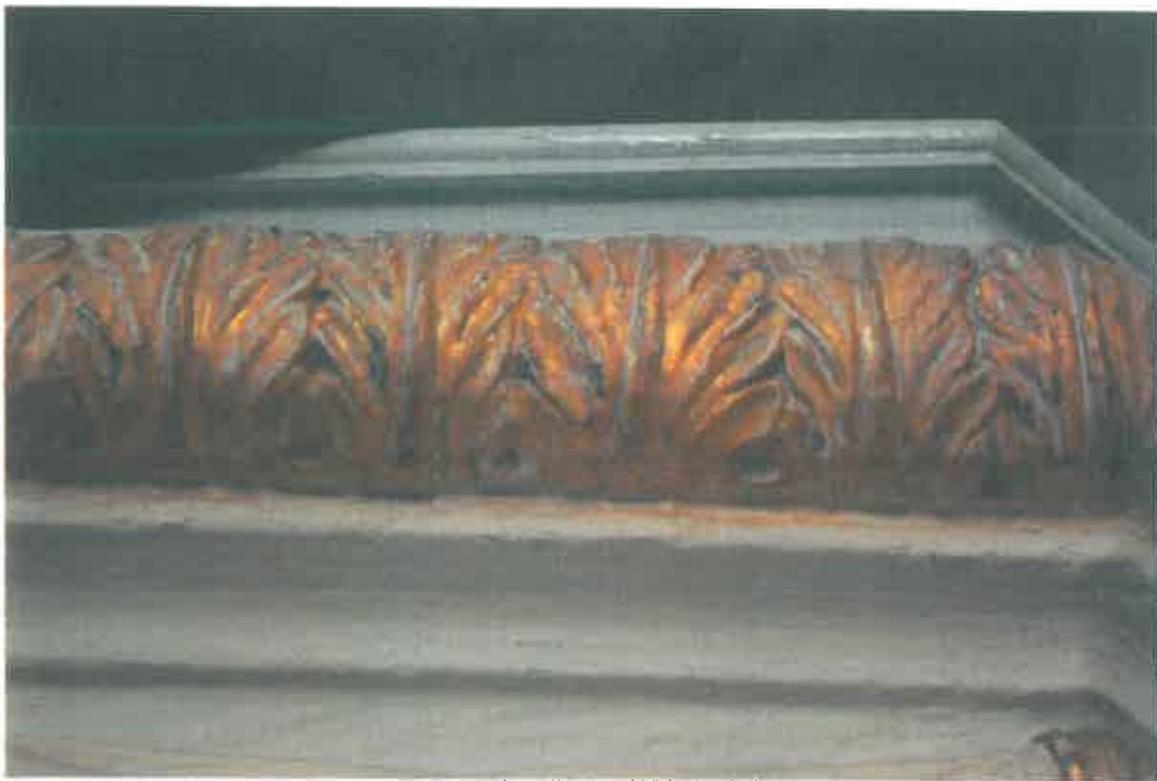
Amvon: poleiala cornișei superioare.

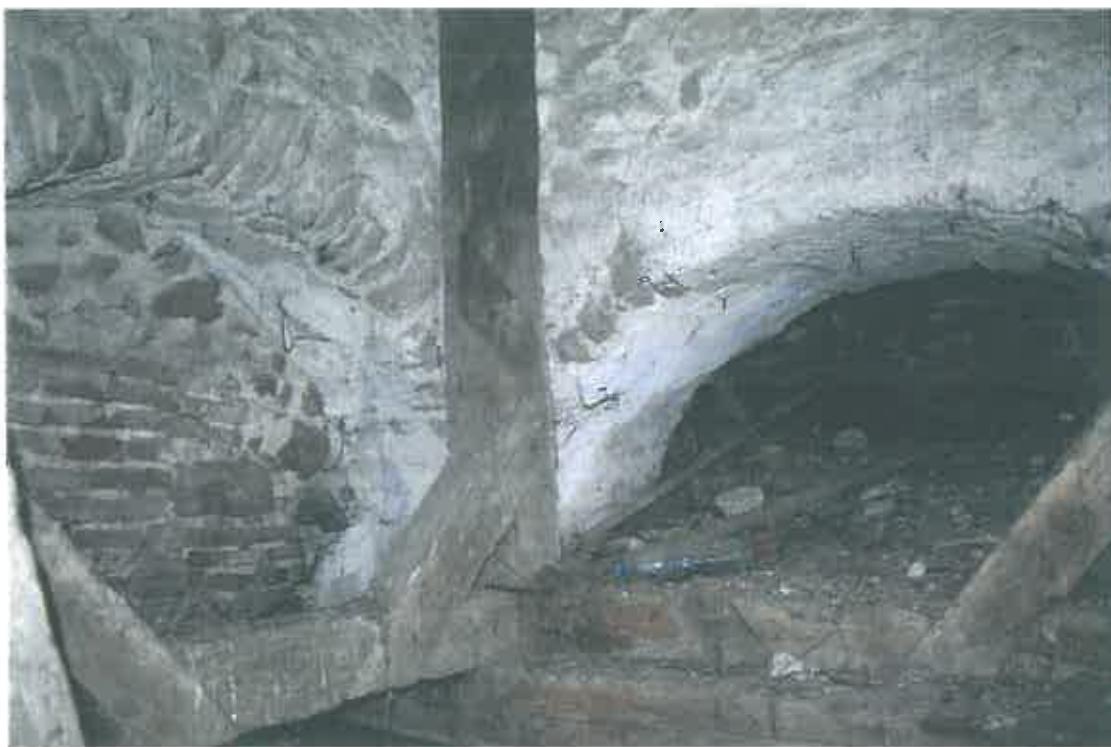
Turn, etaj: arcadele emporei românice vestice. Se observă suprafețele de tencuieli cu zugrăveală albă pe suprafața intradosului.

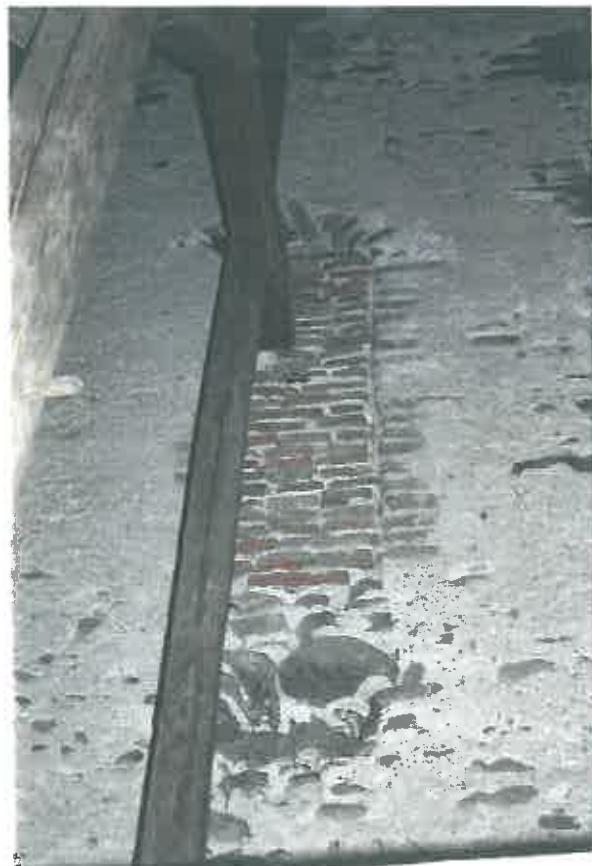
Latura estică a turnului, zona podului: fereastră romanică înzidită.

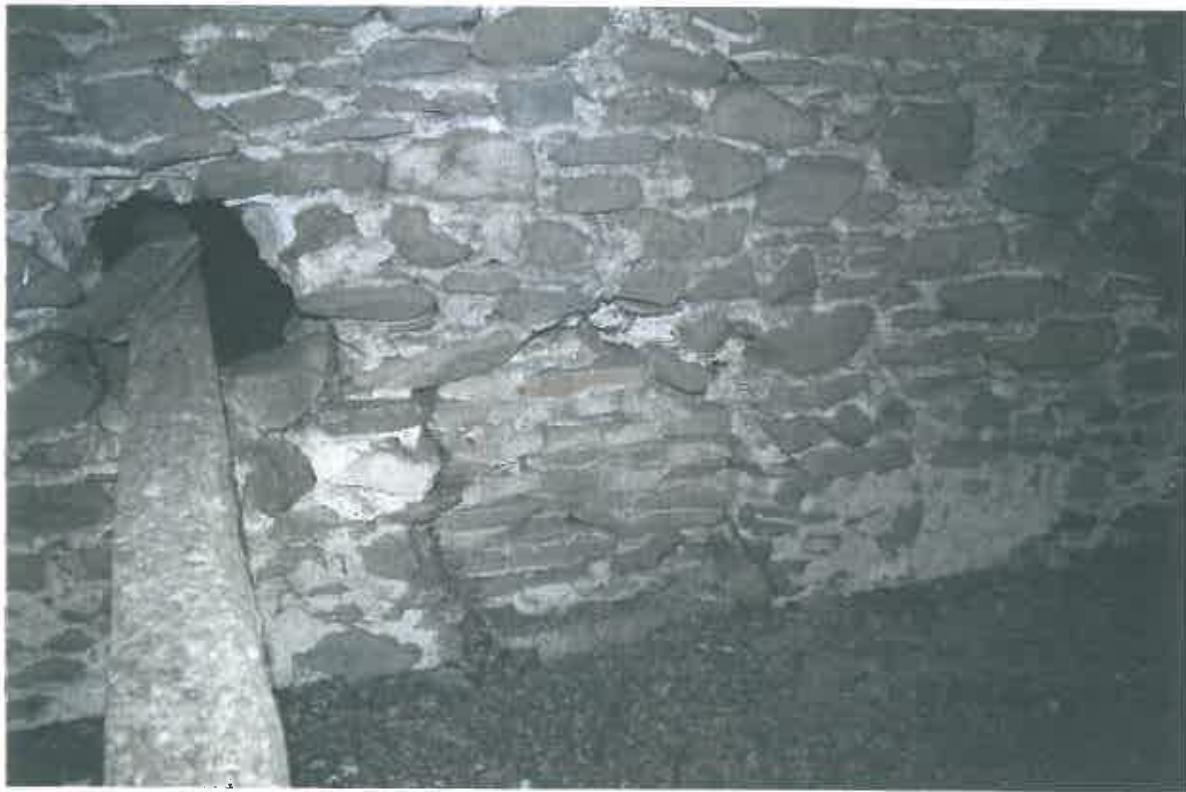
Zidul sudic al navei principale- zona podului. Fereastră circulară înzidită din perioada romanică (?)

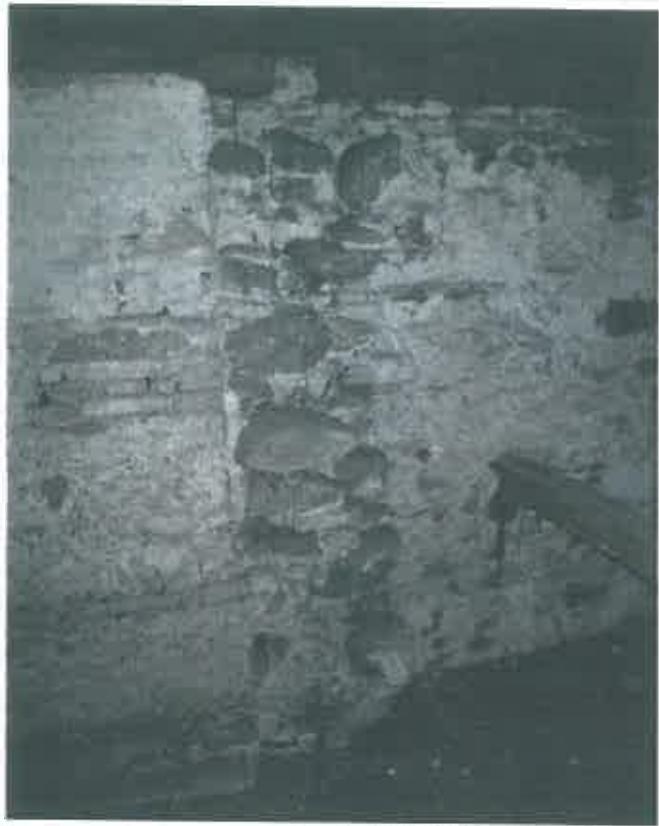
Zidul sudic al navei laterale sudice. Se observă extinderea din sec XVIII. Extinderea este realizată din cărămidă.
