STUDIU DE PARAMENT  
LA  
BISERICA EVANGHELICĂ DIN  
RUJA, JUD SIBIU

Kiss Loránd  
S.C. Imago Picta S.R.L.

17.02.2015

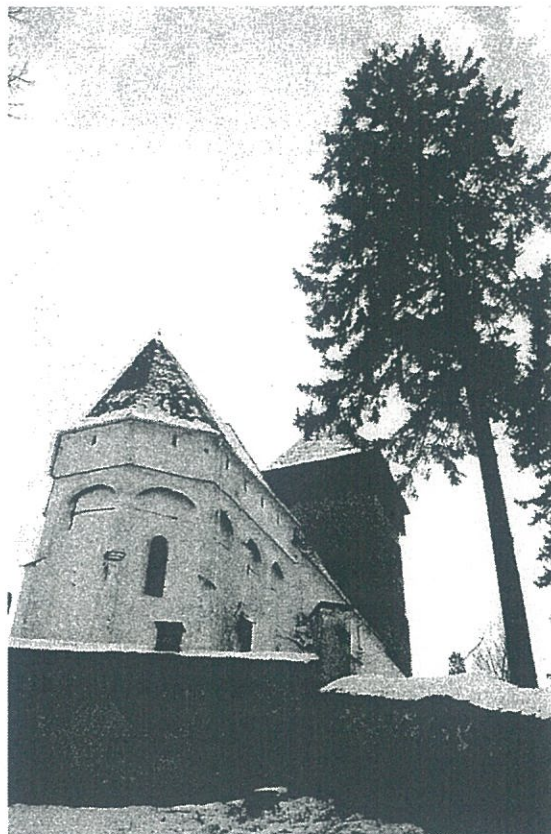
Biserica evanghelică din Ruja, cu zidul de incintă, dinspre nord-est

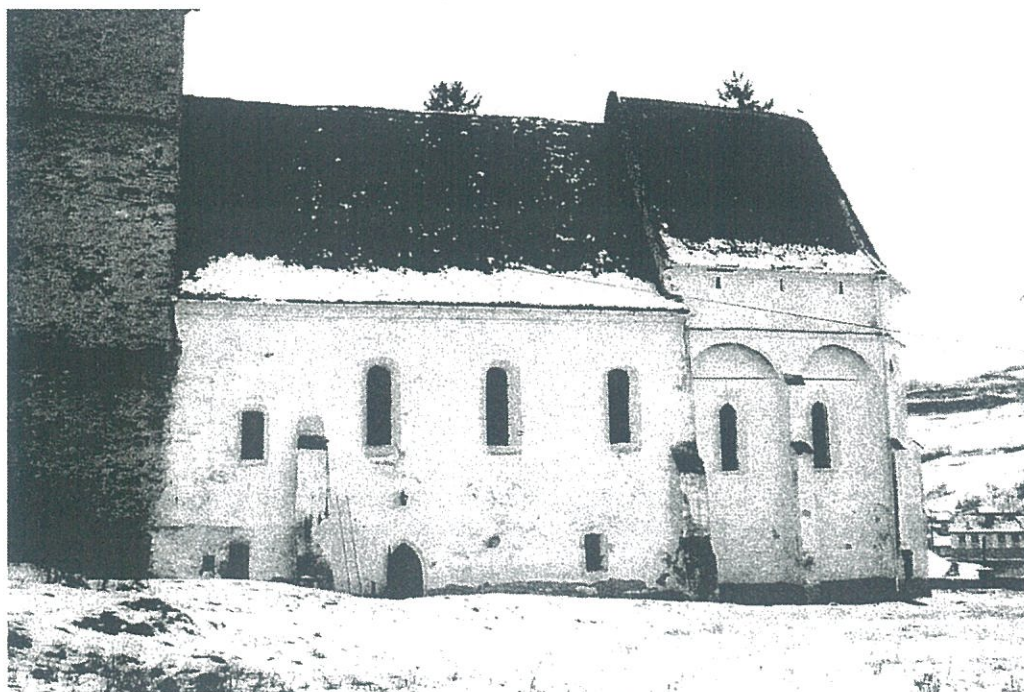
Latura sudică a bisericii cu etajul fortificat al altarului

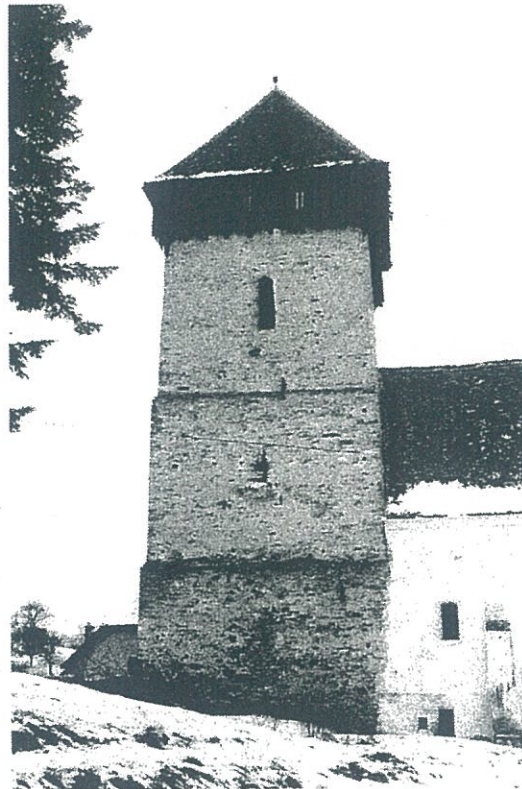
Latura sudică a turnului.

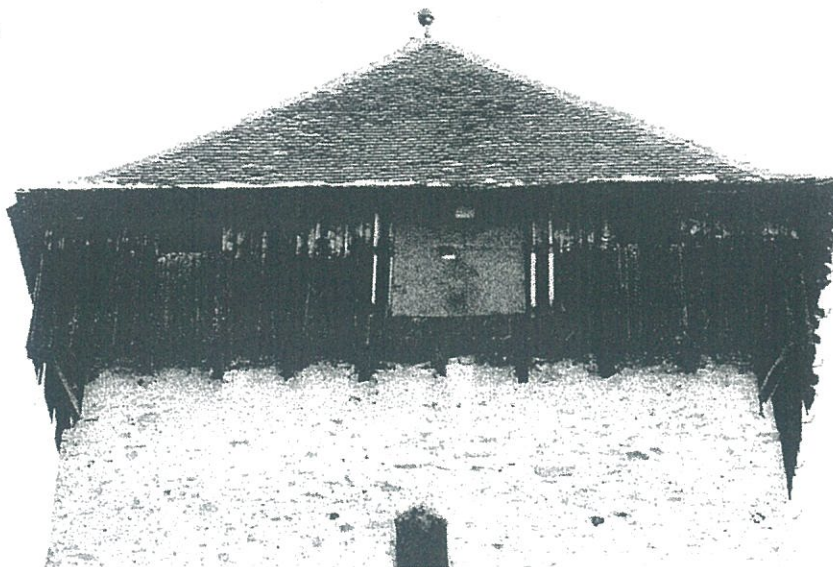
Foișorul turnului

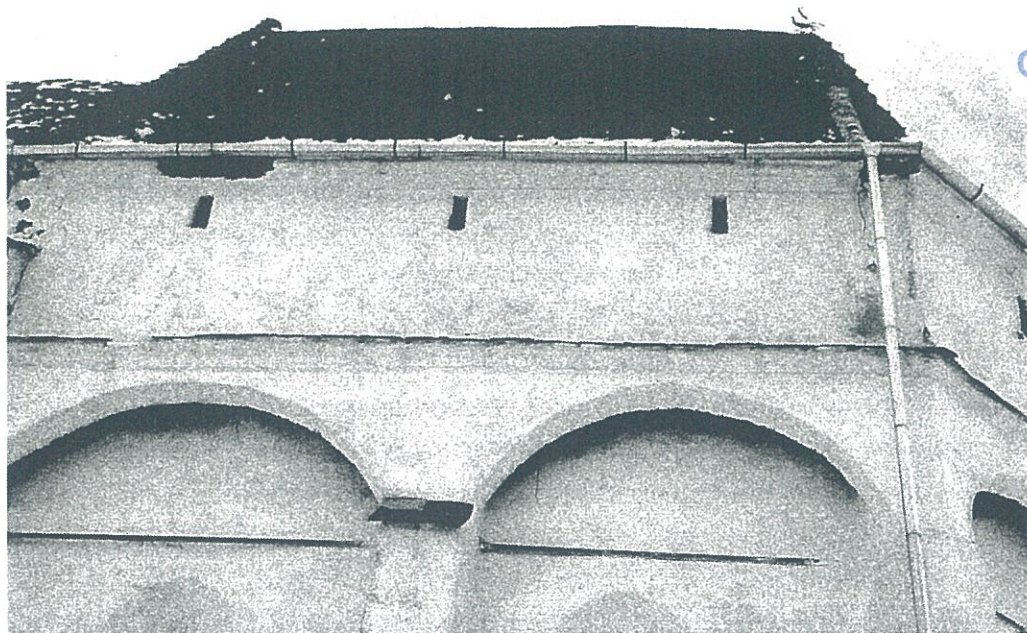
Starea generală de conservare a bisericii este mulțumitoare. În exterior pot fi observate deteriorări la nivelul tencuielii, în zonele expuse ( cornișa superioară, contraforți). În zona inferioară a laturii sudice deteriorarea tencuielii este datorată diferențe de nivel, ce exterior fiind mai ridicat cu cca 120 cm. În prezent burlanele de sub streșină sunt în stare de funcționare. Urmele unor infiltrații mai vechi pot fi observate în colțurile estic și vestic ale navei. În aceste zone tencuielile sunt compromise.

Etajul fortificat al turnului. În zona unde tencuiala cornișei s-a pierdut, se observă zidăria de cărămidă.

-În exterior propunem îndepărtarea tuturor tencuielilor deteriorate fără decorații. Decorațiile murale care vor apare vor fi conservate.

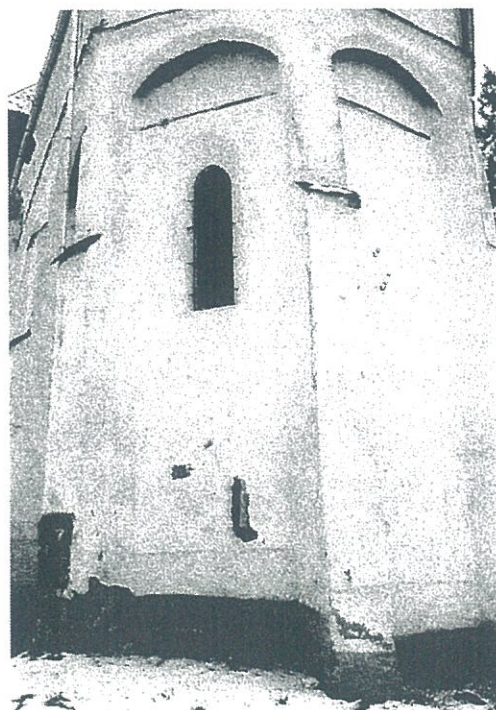
-Pe laturile sud-estic estic și nord-estic pot fi observate chenarele înzidite a unor ferestre de dimensiuni mult mai reduse decât cele existente. Aceste ferestre erau la o cotă mult mai joasă provenind din prima perioadă de construcție a bisericii (sec XIV?). În reconstrucția și fortificarea bisericii de la începutul sec XVI (1509) aceste ferestre sunt înzidite, zidurile altarului și contraforturile fiind supraînălțate. În zonele înzidirii ferestrelor există o tencuială din perioada fortificației de la începutul sec XVI.

Latura sud-estică a altarului. În zona inferioară se observă chenarul vechii ferestre.

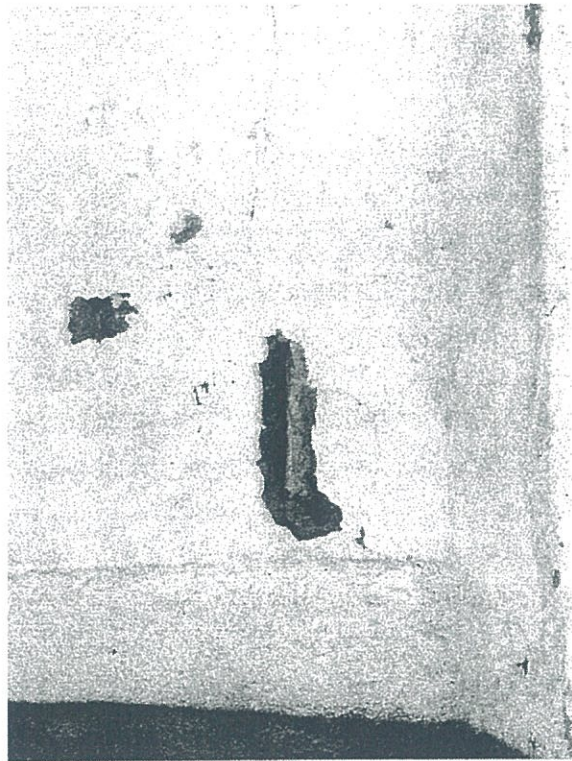
Sondaj cu chenarul vechii ferestre

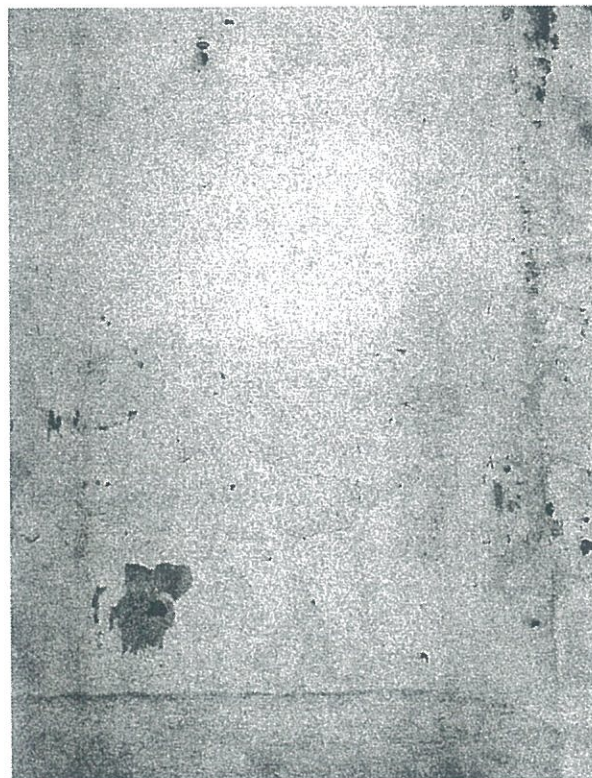
-Neavând acces, în zonele superioare ale zidurilor ne-am restrâns la observațiile vizuale. Pe latura estică a altarului, deasupra arcurilor de susținere a etajului fortificat se observă data de 1828 incisă în tencuiala proaspătă. Acesta poate fi o dată de reparație a tencuielii. Pe laturile sud-estic, estic și nord-estic ale altarului pot fi localizate chenarele ferestrelor din prima perioadă de construcție. Conturul ferestrelor este indicat și de fisurile create.

Conturul ferestrelor înzidite este indicat și de fisuri.

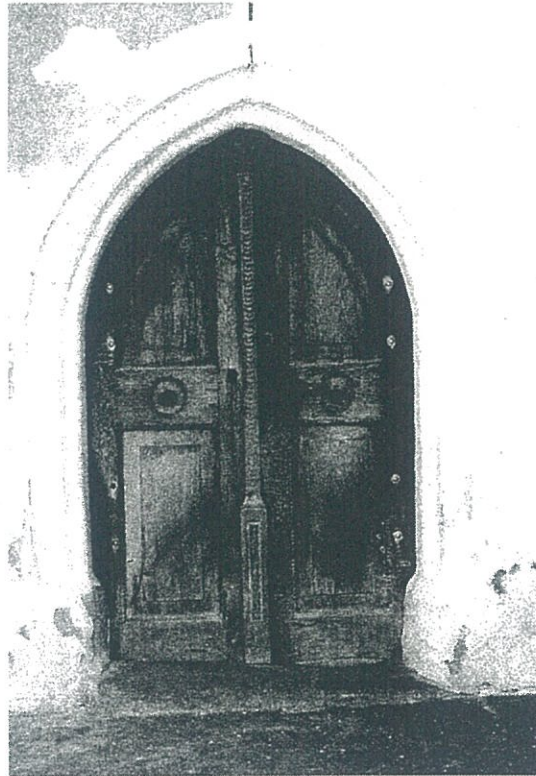
Portalul nordic al navei

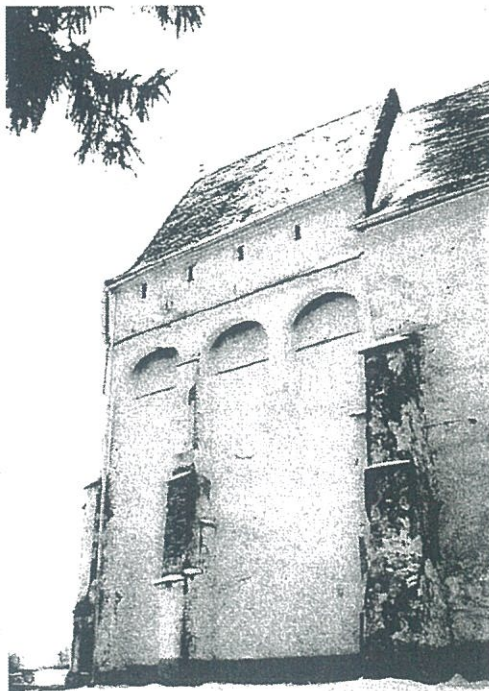
Latura nordică a altarului.

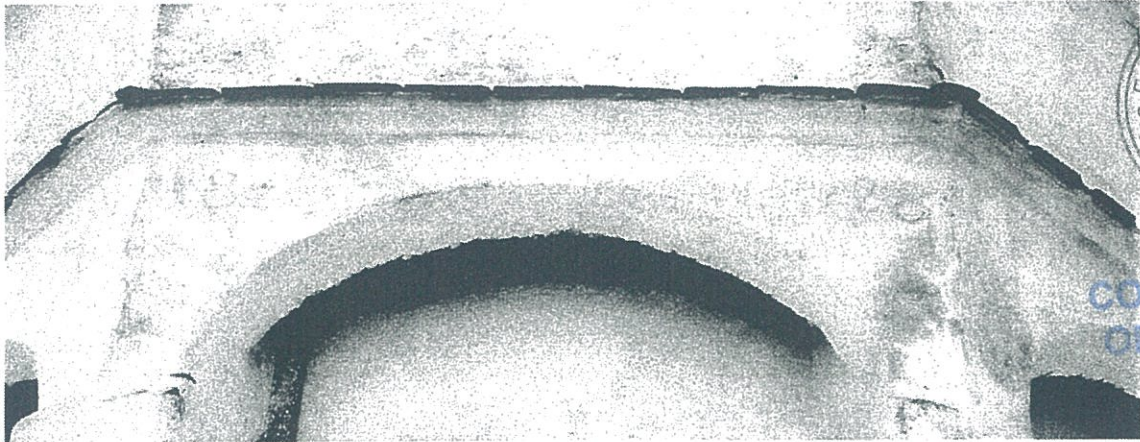
Latura estică a altarului: data incisă în tencuiala de reparație: 1828

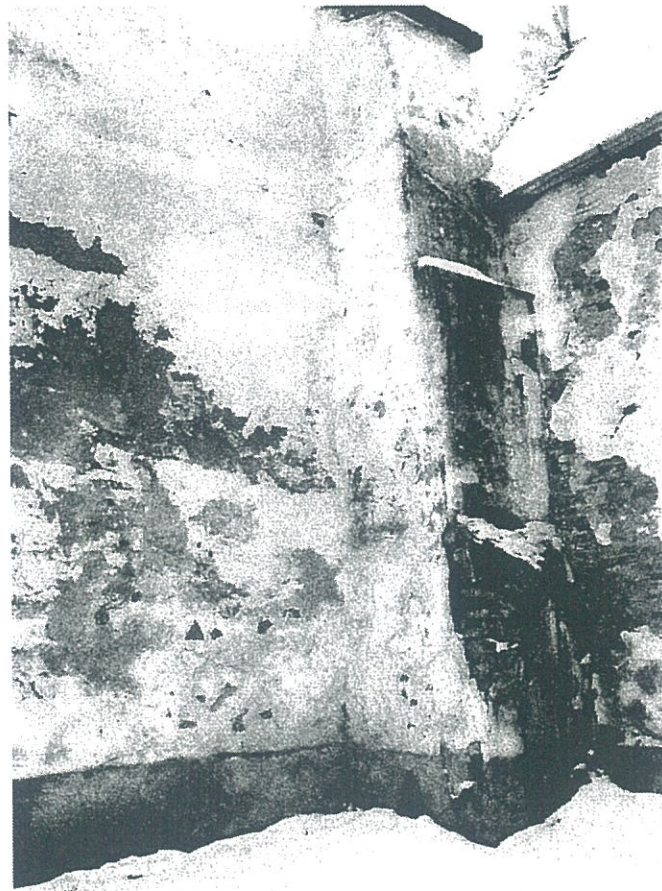
Latura nordică a navei: zonă deteriorată din cauza umidității

-Propunem îndepărtarea integrală a tencuielilor de ciment din zonele inferioare ale zidurilor, atât în interior cât și în exterior.

-Lacunele și retencuirile vor fi realizate cu mortar de var, fără adaos de ciment. La baza zidurilor se va lăsa netencuit o bandă de cca 10 cm pentru a ajuta evaporarea umidității din ziduri. Suprafața noii tencuieli va fi subordonată zonei adiacente, respectiv tencuielii de epocă. Rezugrăvirile vor fi realizat cu lapte de var colorat în masă.

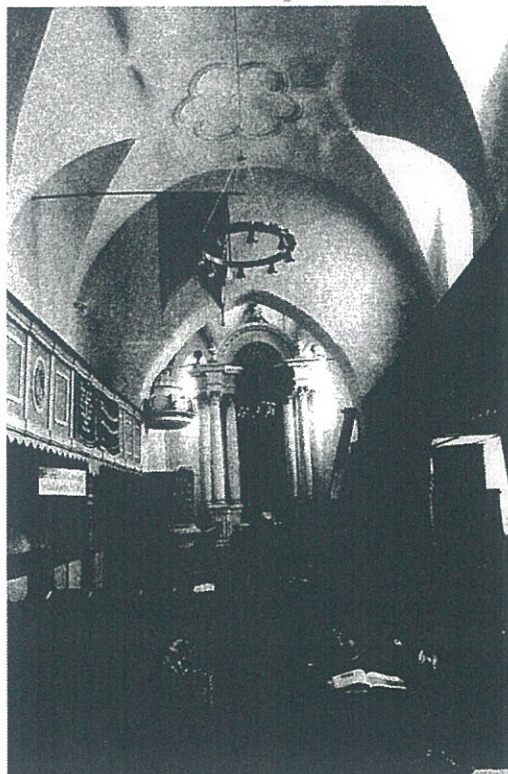
Interiorul bisericii spre altar

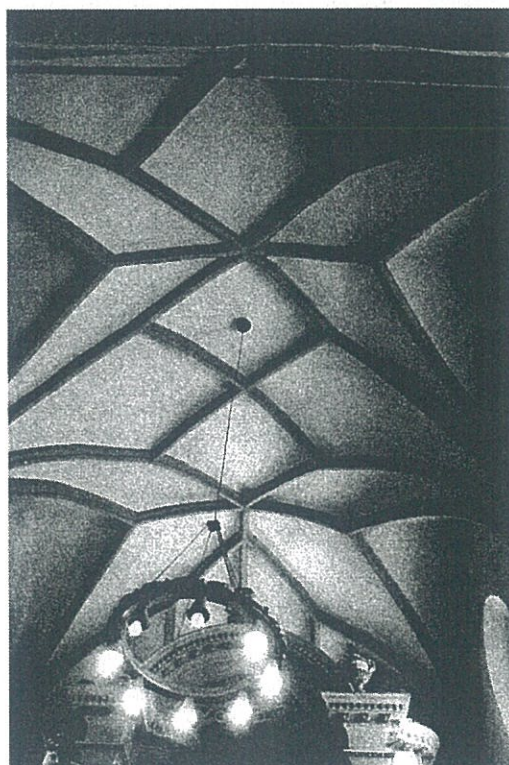
Bolta altarului cu nervuri de ceramică

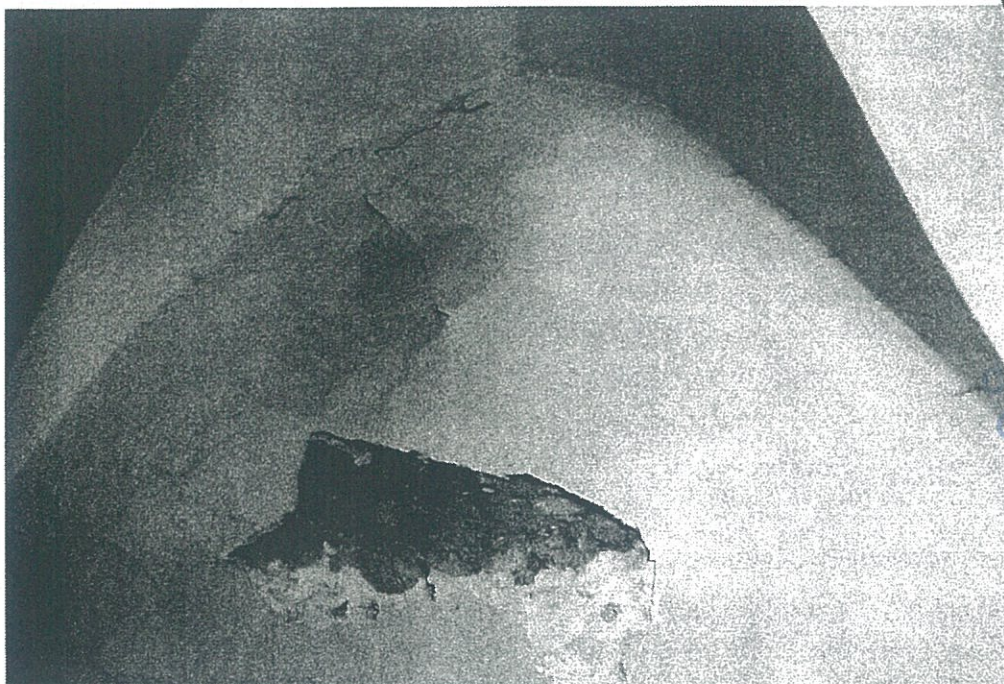
Peretele nordic al navei, lângă colțul vestic. Zonă afectată de infiltrații de apă

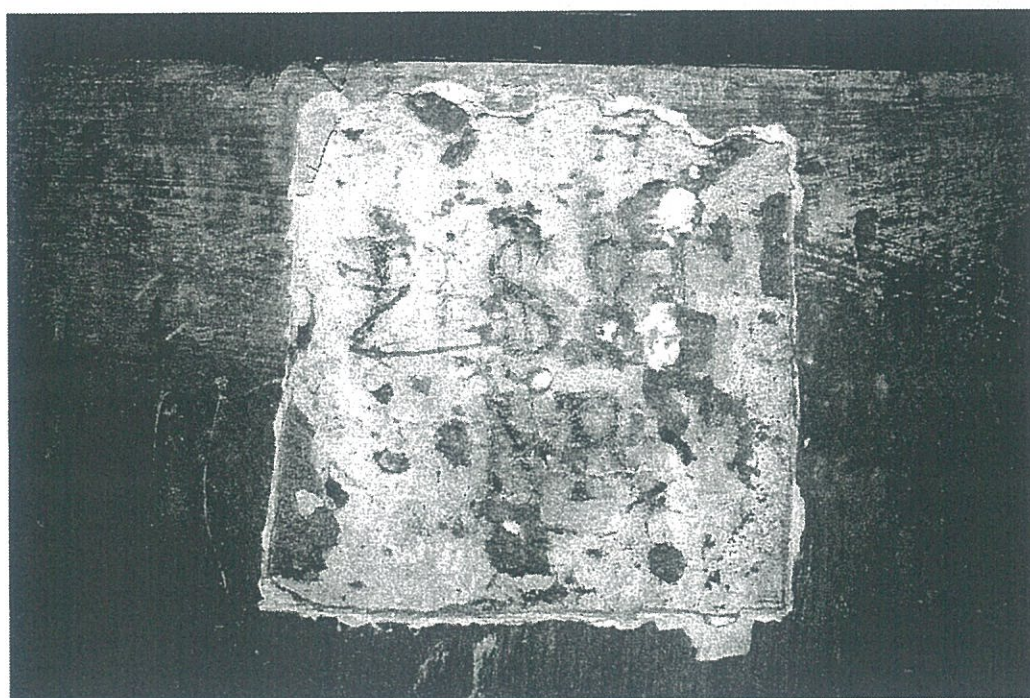
Peretele vestic al navei, nivelul emporiei. Sondaj cu tencuială de epocă. Pe suprafața ei se observă incizii, inscripții.

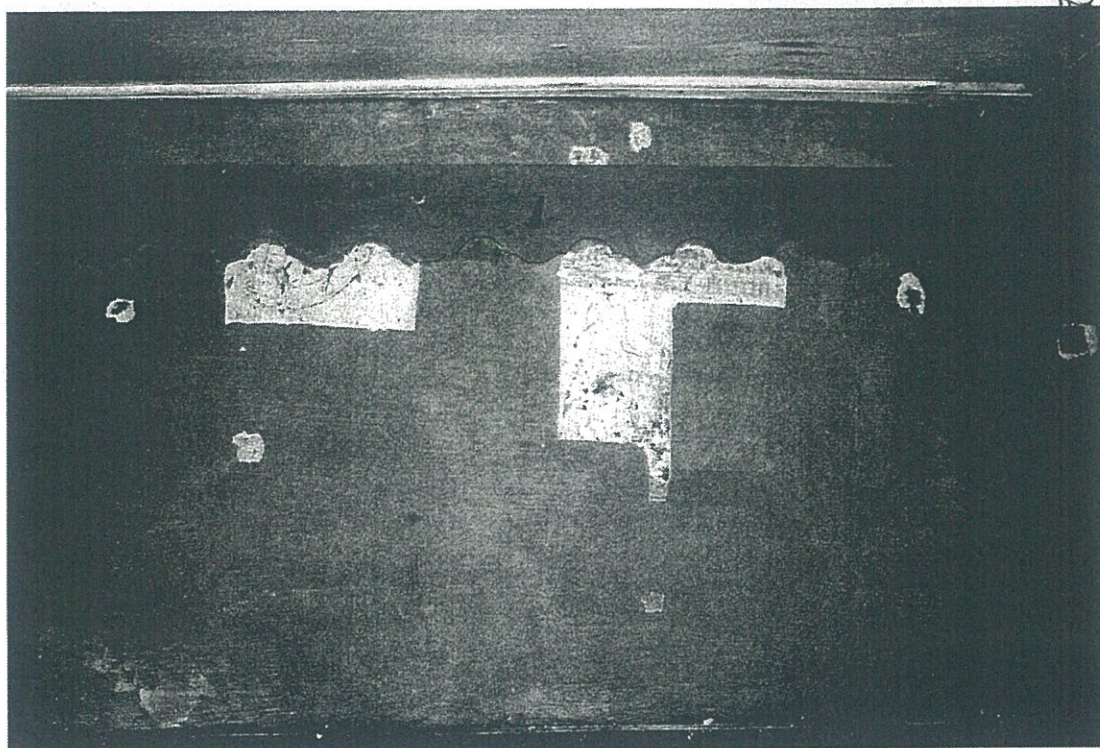
-Pe perețele nordic, sub emporă, în apropierea arcului triumfal, pe suprafața tencuielii se observă un strat negru într-o suprafață de cca 2 mp. Peste acest strat negru s-a aplicat un strat subțire zugrăveală. Pe suprafața acesteia se poate distinge o inscripție de culoare neagră cu litere gotice minuscule. Sunt vizibile două rânduri, zona superioară fiind flancată de cuier. La vest de această inscripție se observă partea inferioară a unei cruci de consacrare incisă în tencuială. Pe pereții navei pe primul strat de tencuială nu am observat alte decorații pictate. Pe toată lungimea peretelui sudic, pe un strat de zugrăveală ulterioară (inscripției menționat mai sus) friabilă se poate identifica o inscripție de culoare neagră în limba latină, realizat cu litere anticva majuscule. Inscripția se întinde de la intrarea nordică într-o distanță de 3m.

Peretele nordic al navei, sub emporă: sondaje cu cruce de consacrare și inscripție gotică

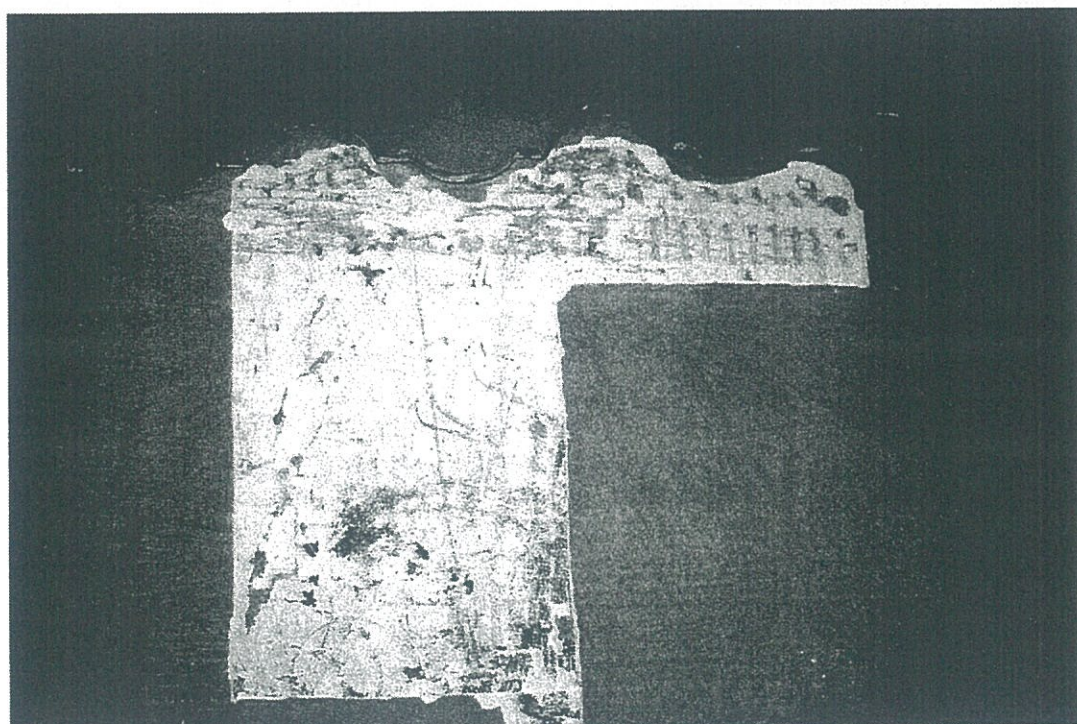
Peretele nordic al navei, sub emporă: sondaj cu inscripție gotică

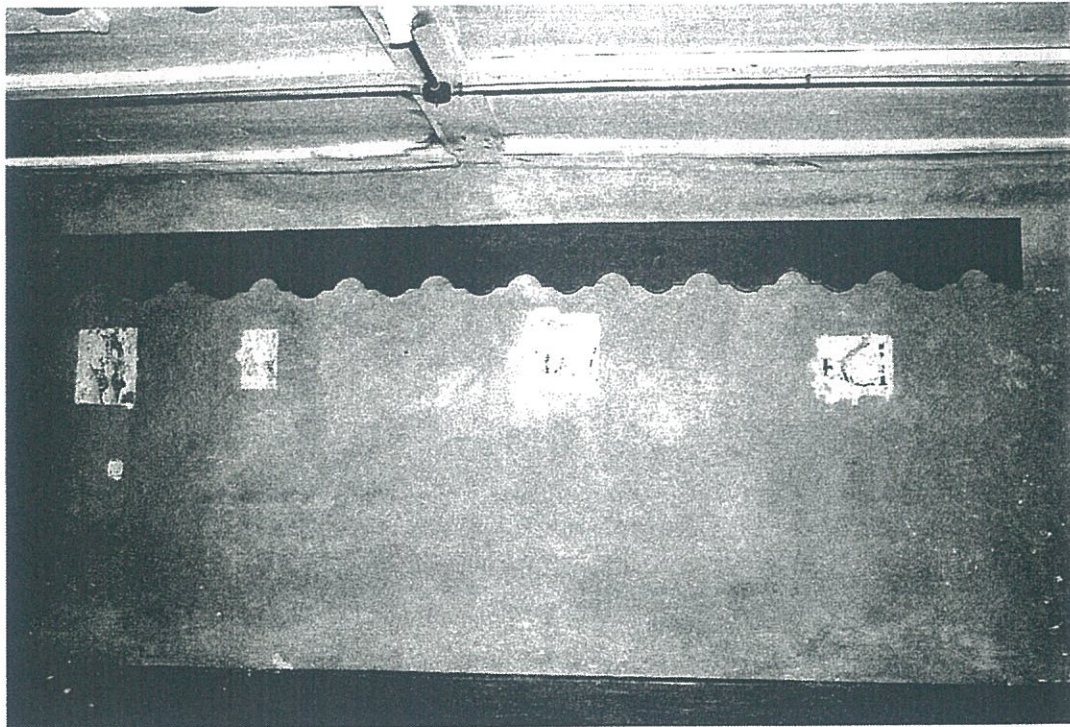
Peretele nordic al navei. Zona de sub emporă. Sondaje cu inscripție din sec XVII-XVIII.

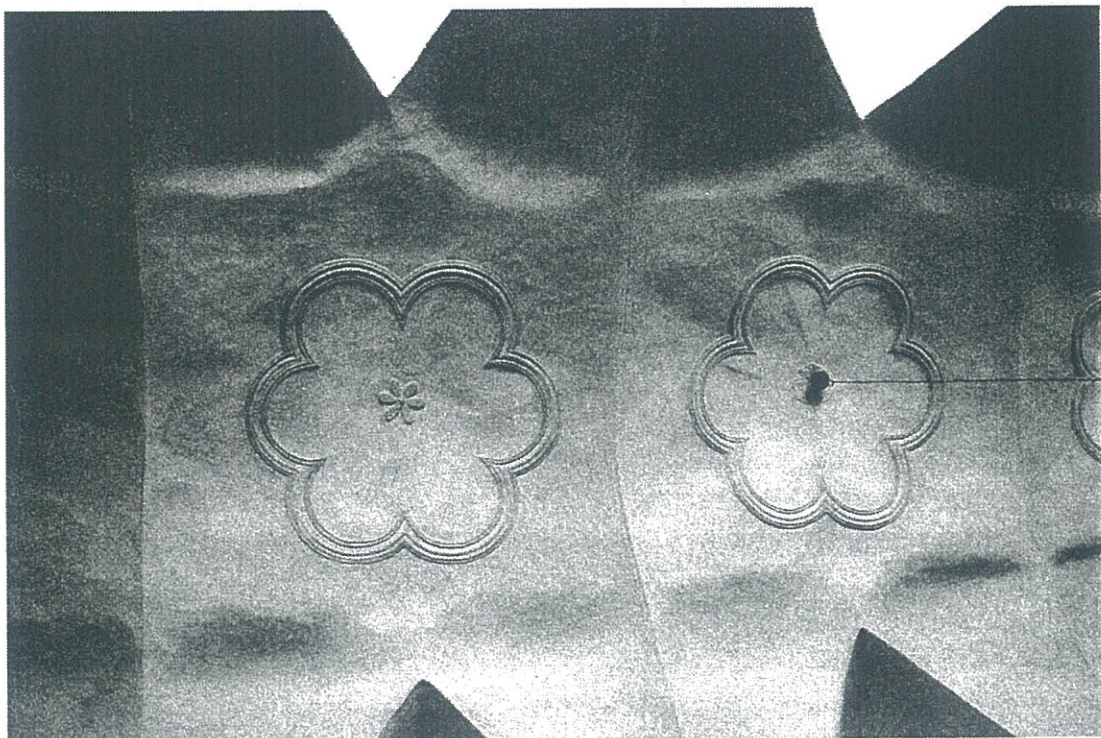
Analizând bolta navei în lumină razantă se observă urmele nervurilor gotice de ceramică. Aceste nervuri în secolul XVIII au fost înlăturate (neavând funcție de susținere în multe cazuri ele se desprind ușor și cad.) la muchiile penetrațiilor fiind realizate imitații de nervuri din stucatură. La centrul bolții au fost realizate două medalioane din stucatură.

Bolta navei. Umbrele indică urma imprimată a nervurilor de ceramică

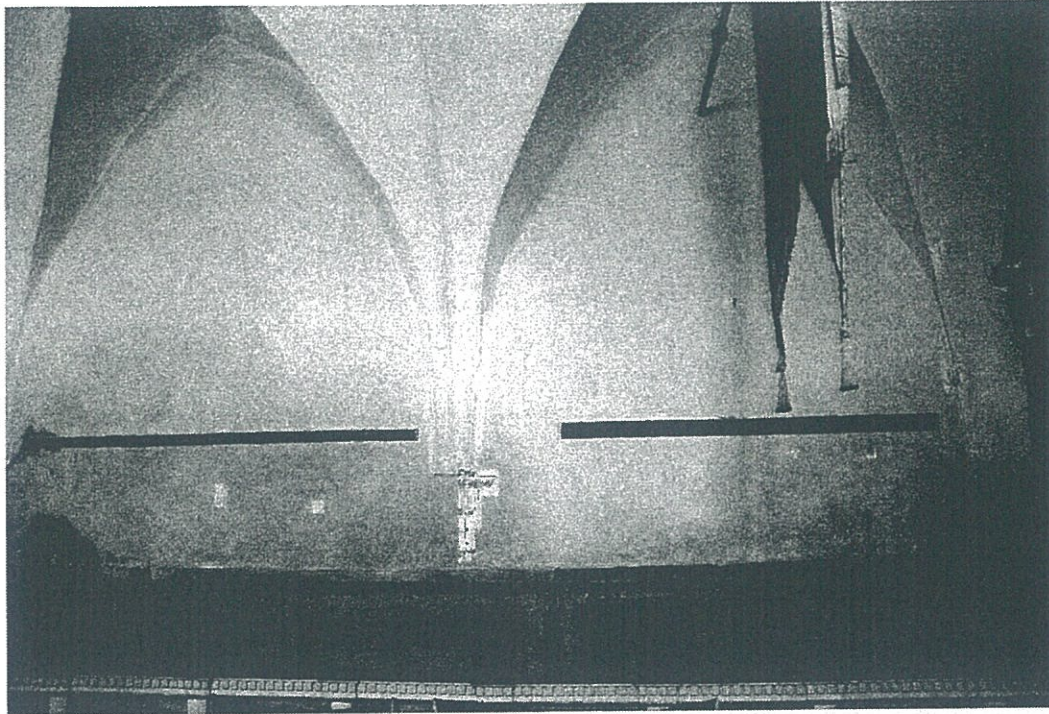
Peretele nordic al navei, nivelul emforei

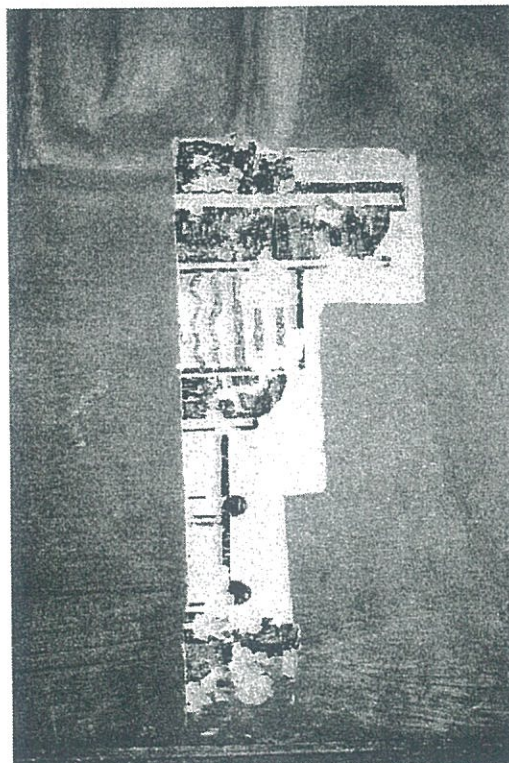
Pe acest strat ulterior de zugrăveală albă se observă decorații pictate cu culoare neagră și gri. Aceste decorații pot fi localizate la pornirile bolții, în jurul arcului triumfal, pe muchiile nervurilor din stucatură ale bolții. Sub pornirile de boltă sunt pictate imitații de console, pe arcul triumfal este vizibil o decorație de asize. Pe muchiile bolții a fost pictat o imitație de lauri. Această decorație este foarte asemănătoare cu cea descoperită în biserica evanghelică din Netuș. (Localitate la 15 km spre nord de Ruja), și Dobârca. Pe baza asemănărilor ea putea fi realizat de același pictor. Pe baza analogiei din Netuș, această pictură decorativă putea fi realizată în prima jumătate a secolului XVIII.

Peretele nordic al navei, pornirea bolții: Sondaj cu decorație pictată

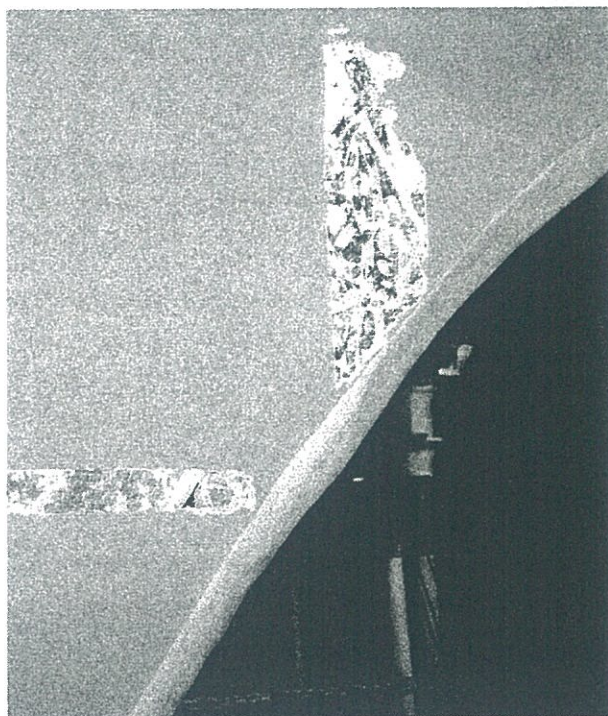
-Decorația din sec XVIII a fost realizat de asemenea pe un strat intermediar de zugrăveală, parțial desprins. În zonele unde stratul suport s-a desprins decaparea decorației este deosebit de grea.

Arcul triumfal. Două sondaj cu două straturi succesive: strat de zugrăveală galbenă din sec XVI, și decorație gri-negru din sec XVIII.

-Punerea în valoare a unei părți mai reprezentativă din decorația din sec XVIII. (de ex arcul triumfal).

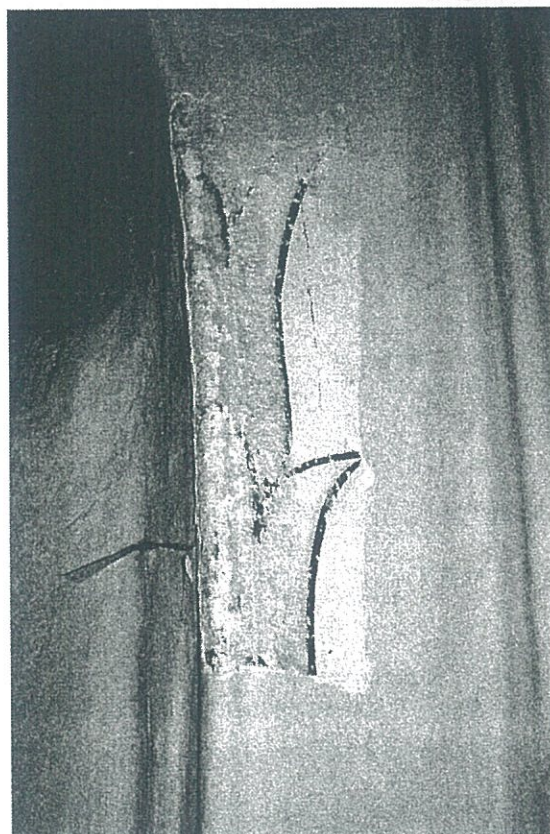
Bolta navei: sondaj cu decorație pictată din sec XVII-XVIII.

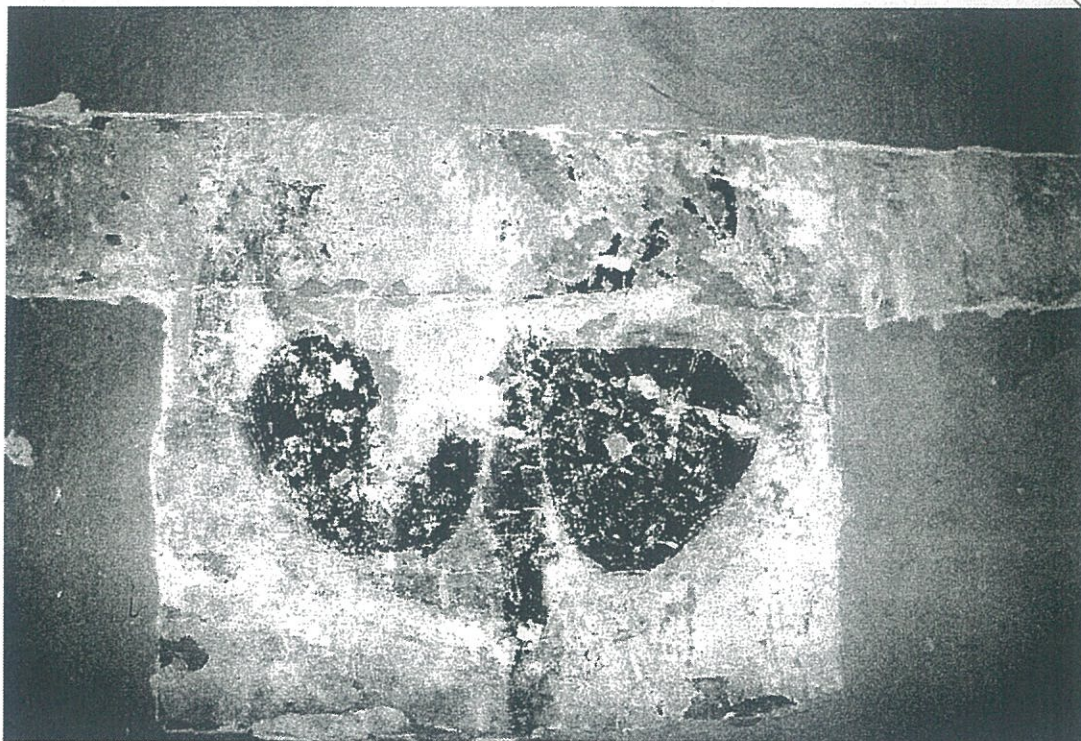
În interior, decorațiile pictate s-au păstrat fragmentar. Crucile de consacrare au fost afectate de introducerea cablurilor de electricitate sau de reparațiile

Peretele sudic al altarului. Sondaj cu cruce de consacrare (primul strat, sec XIV-XV)

-Crucile de consacrare din altar

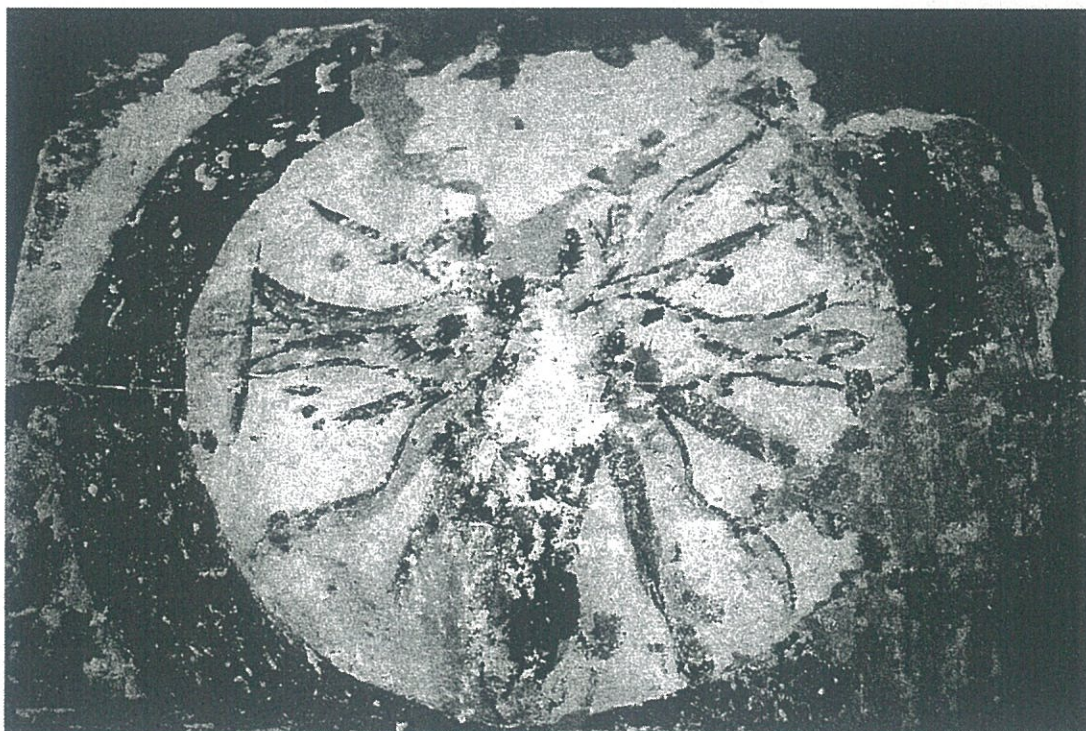
succesive cae au îndepărtat toate straturile de zugrăveli desprinse. Crucile de consacrare din sec XVI au fost realizate pe un strat subțire, friabil de zugrăveală. Din această cauză decaparea lor este anevoioasă.

Peretele nord-estic al altarului. Sondaj cu cruce de consacrare (al doilea strat, sec XVI. În zonele lipsă se observă primul strat)

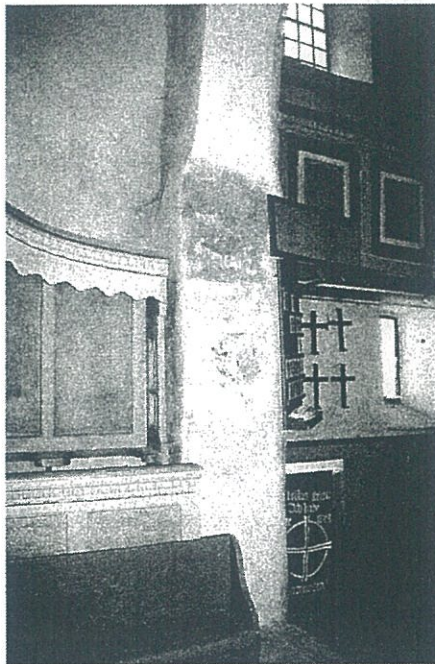
Intradosul arcului triumfal. Sondaj cu cruci de consacrare suprapuse

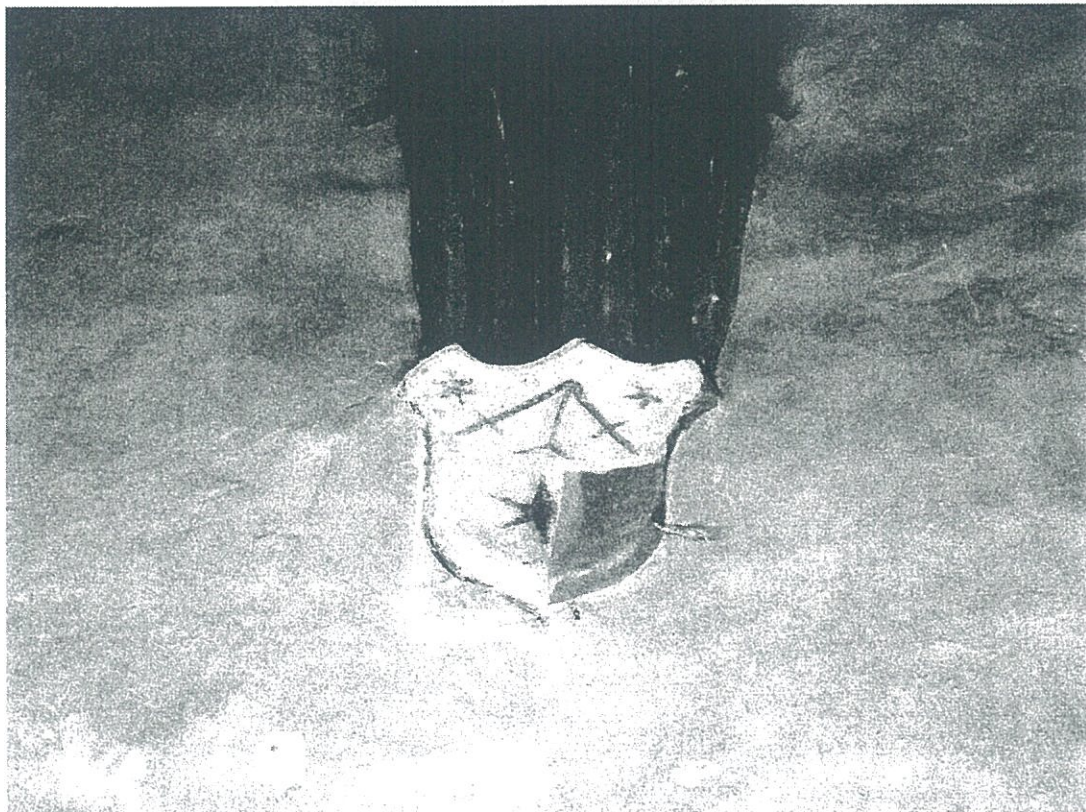
-Pe peretele nordic, pornirea bolții este sprijinită pe o consolă în formă de scut. Acest scut este realizat din mortar. Primul strat de zugrăveală pe suprafața ei are culoare alb gălbui. În zona centrală a scutului este o stea de dimensiune mare, cu șase ramuri, deasupra ei fiind încă două stele și o formă geometrică. Motivele din scut sunt realizate cu culoare neagră. La celelalte porniri de boltă putem observa scuturi de dimensiuni mai mici, realizate de asemenea din mortar. Și pe suprafața acestor scuturi sunt decorații de culoare neagră.

Peretele nordic al altarului. Consolă cu scut pictat (sec XVI)

-Decorațiile medievale ale consolelor din altar

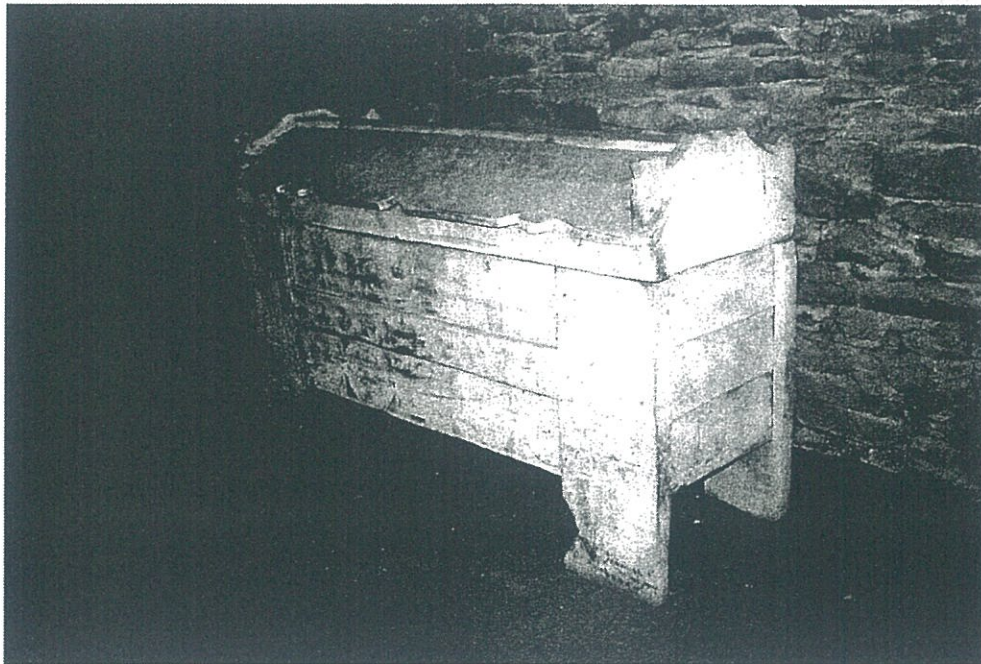
Ladă medievală la etajul turnului

-În etajul turnuui este o ladă medievală pictată. Propunem păstrarea ei în condiții optime.
