## EXPERTIZĂ BIOLOGICĂ Biserica fortificată din Ruja, Jud. Sibiu

În vederea întocmirii Studiului de fezabilitate la Biserică fortificată din localitatea Ruja, județul Sibiu (foto nr.1), am fost solicitată de Domnul Arhitect. Bucur Ioan să execut Expertiza biologică a monumentului.

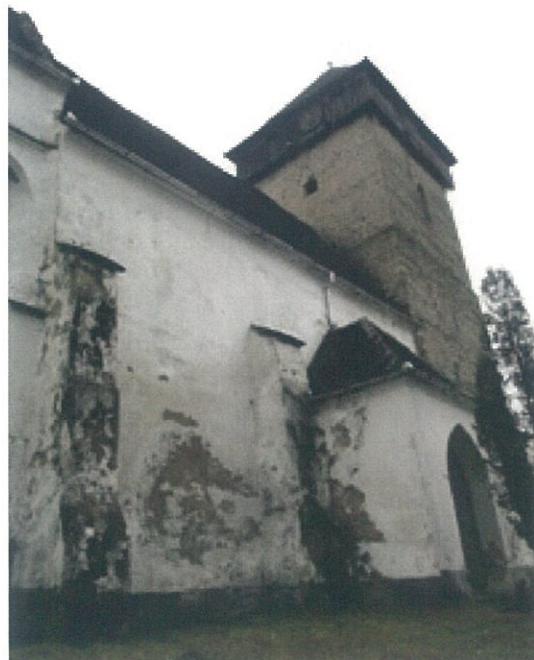
Pereții exteriori ai bisericii prezintă umiditate ascensională pe o înălțime cuprinsă între 0,7 și 4,5 m ceea ce a dus, la degradarea avansată a tencuielilor (foto nr.2,3). În zona nordică s-a dezvoltat o vegetație de mușchi și alge verzi, datorită umidității crescute.

Umiditatea provine din sol, datorită capilarității zidăriei, din scurgerea apelor pluviale la baza clădirii, în cazul unor precipitații abundente, prin stropire, din lipsa unei izolații orizontale și a ridicării nivelului de călcare din exteriorul bisericii(foto nr.3,4).

Foto Nr.3 Umiditate ascensională, pe exterior-zona nordică

Pe zidăria exterioară se observă halouri de umiditate , eflorescențe de săruri și tencuieli pierdute (foto nr.3,4)

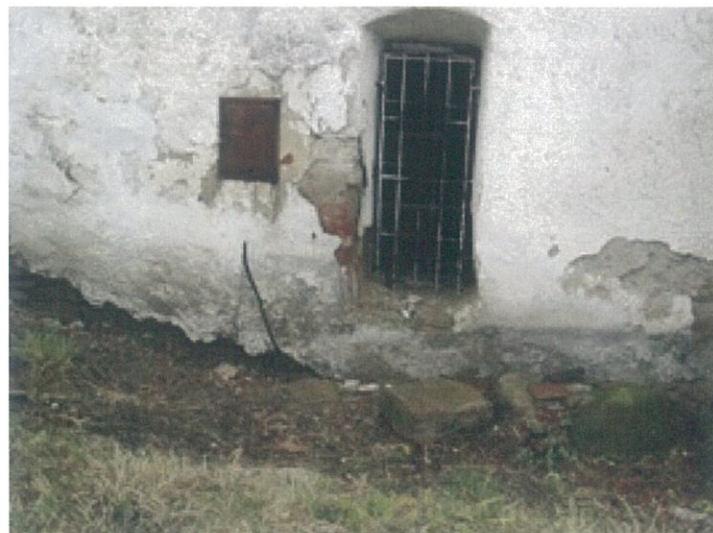
Foto nr.4 Umiditate ascensională exterioară-zona sudică

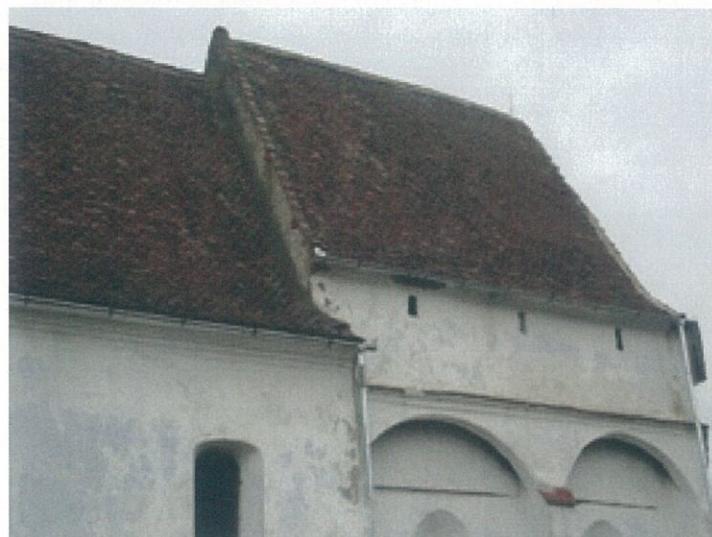
Apele meteorice se colectează prin scocuri și se scurg la baza fundației, dar sunt conduse în niște rigole(foto nr.5,6)

Foto nr.5 Apele meteorice se colectează și se scurg la baza fundației

Este necesară verificarea rigolelor, deoarece, pe exterior biserică prezintă umiditate ascensiunală.

Deasemenea, scocurile necesită o curățire periodică.

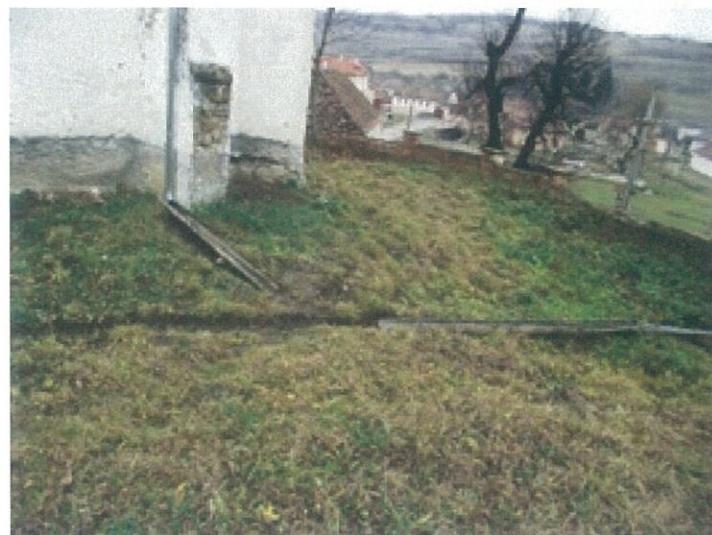
Foto nr.6 Rigole unde sunt conduse apele meteorice

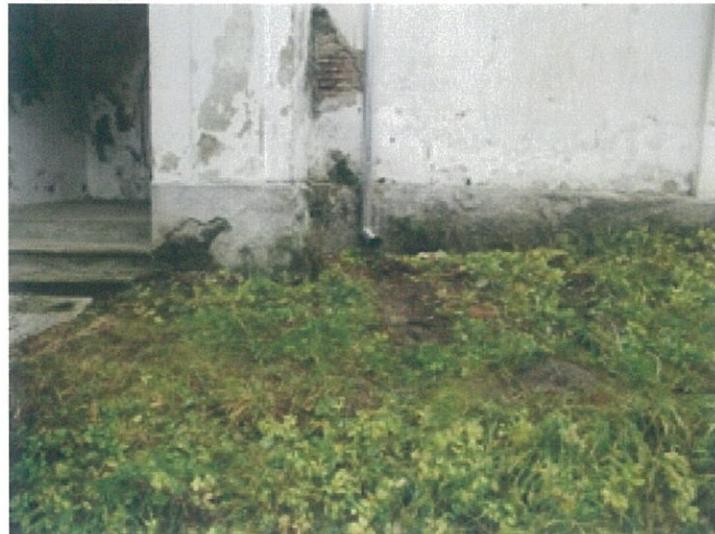
Foto nr.7 Zona de nord a bisericii unde nu există rigole

Este necesară o verificare, și unde este cazul, o revizuire a sistemelor de colectare a apelor meteorice, deoarece, nu peste tot, de jur împrejurul bisericii sunt făcute rifole(foto nr.7).

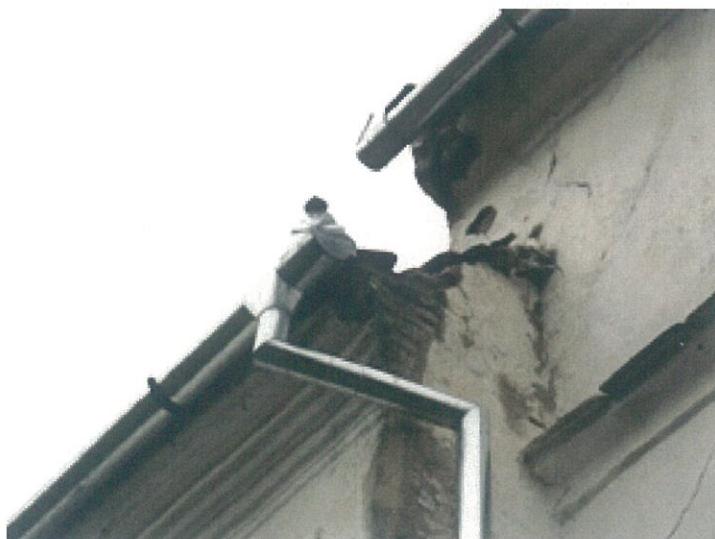
În zona de sud a bisericii, la trecerea din șarpanta navei, catre cor, există o zonă unde apele pluviale se scurg pe zidărie (foto nr.6) Se observă zidăria umedă, cu pierderi de material.

Foto nr.8 Zonă unde se infiltrează apele pluviale

Acea zonă necesită reabilitare.

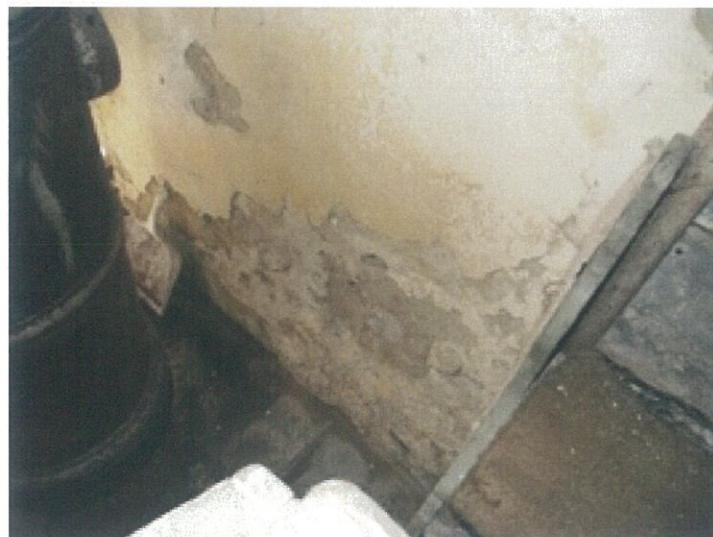
Pereții prezintă perimetral umiditate ascensională cuprinsă între 0,4-1,5 m. înălțime, tencuiala este degradată, cu eflorescențe de săruri, iar în porțiunile unde pătrunde lumina s-au dezvoltat colonii de alge verzi (foto nr. 9)

Foto Nr.9 Umiditate ascensională interior biserică

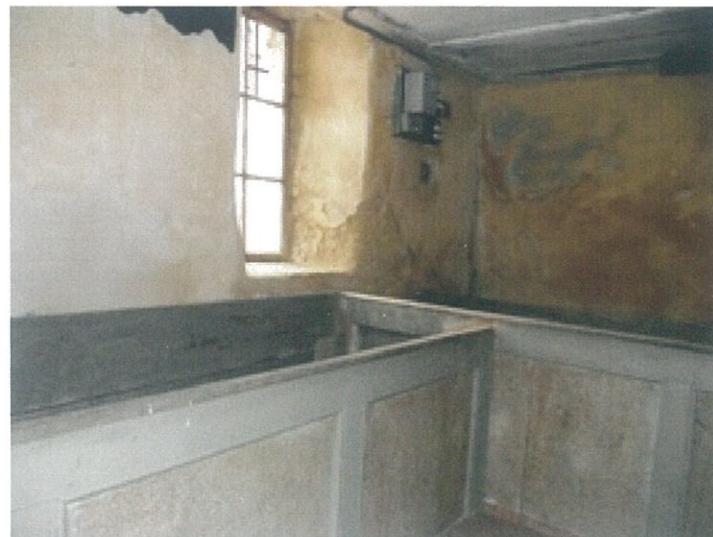
Se observă infiltrări ale apelor meteorice prin zona ferestrelor, în zona de sud- vest(foto nr.10).

Foto nr.10 Infiltrări în zona ferestrelor

Binalele ferestrelor necesită revizuire.

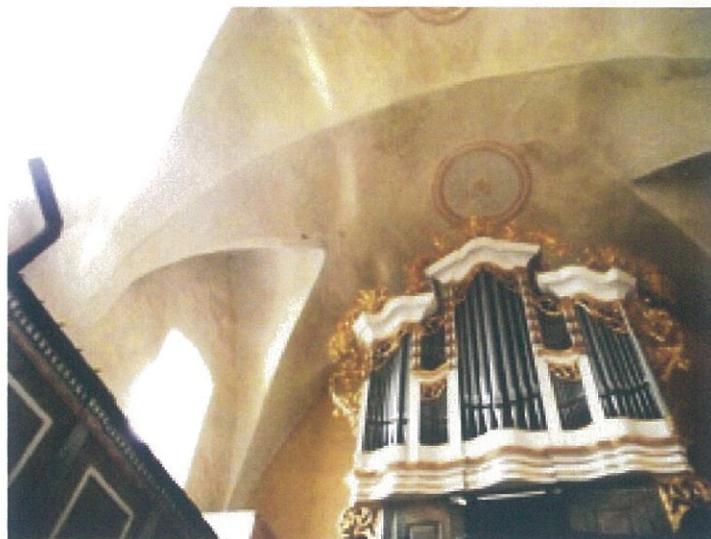
Se observă infiltrarea apelor meteorice, prin tavan. Se observă vechi halouri de umiditate(foto nr.11,12)

Foto nr.11 Halouri de umiditate pe tavan

Este necesară verificarea halourilor, în timpul sănzierului, pentru a putea determina dacă aceste halouri sunt recente. Momentan, în zonă nu este schelă și nu se poate verifica acest aspect.

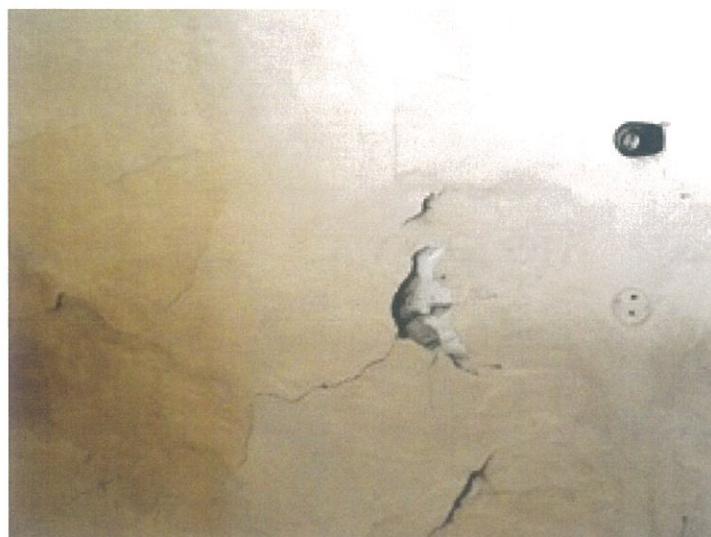
Foto nr.12 Zone cu infiltrări ale apelor meteorice prin tavan

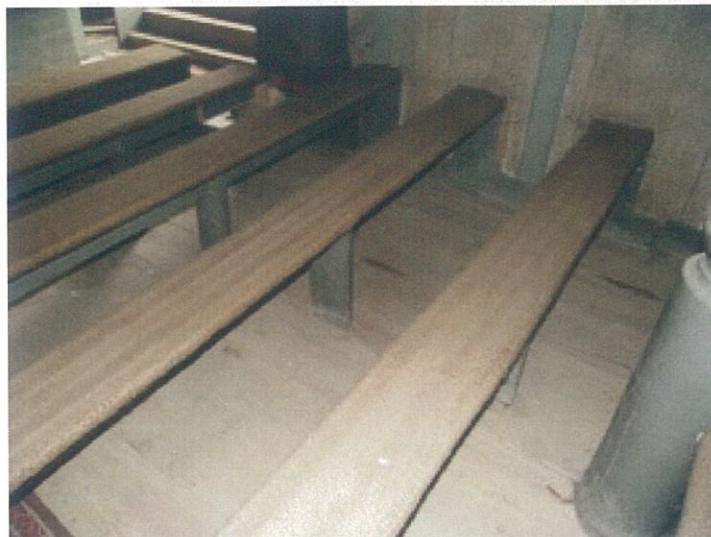
Pardoseala a fost confecționată din scânduri de brad *Abies alba*. Pe zonele marginale alipite pereților prezintă mai multe porțiuni cu un nivel ridicat de umiditate. Lemnul este mai închis la culoare și cu porțiuni

degradeate sub formă de putregai brun ca urmare a unor atacuri fungice vechi, succesive.(foto nr.13)

Foto nr.13 Zone cu atacuri fungice successive pe pardoseala

Este necesară scoaterea scândurilor care sunt alipite de zidăria umedă și lasat un mic spațiu, de ventilare, cca. 2 cm distanță.Unele porțiuni de podea afectate de atac fungic, necesită înlocuire.

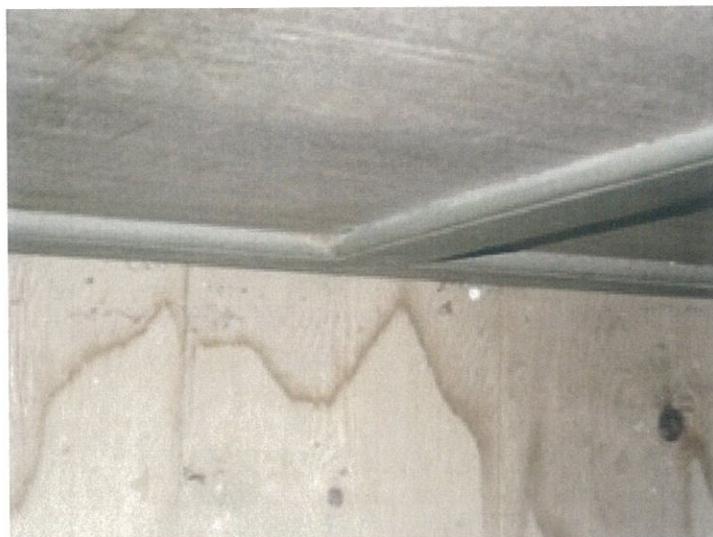
Se observă halouri de umiditate pe podea(foto nr.14).

Foto nr.14 Halouri de umiditate pe podea

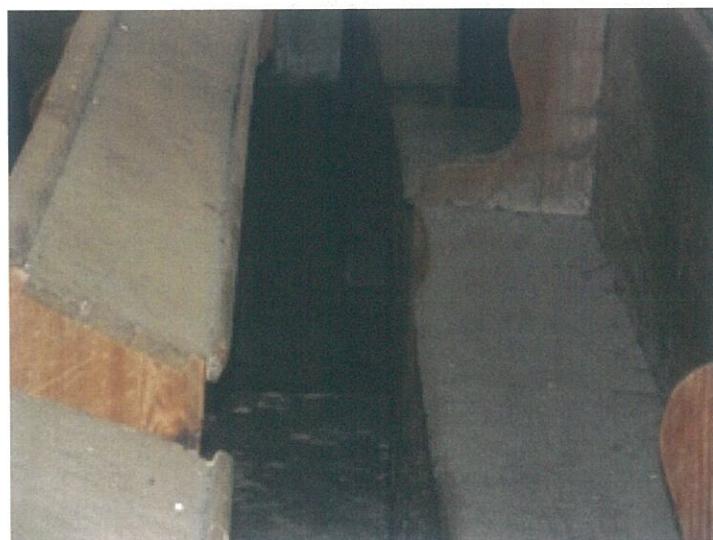
Se observă numeroase halouri de umiditate provenite din infiltrarea apelor meteorice prin tavan(foto nr.16).

Foto nr.16 Halouri de umiditate și zone cu atac fungic la podea balcon

Este necesară revizuirea învelitorii bisericii și tratament insecticid adecvat.

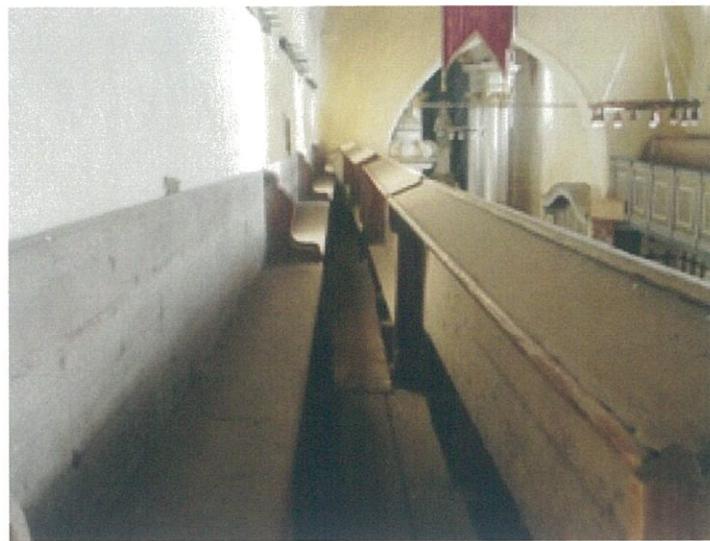
Am identificat atac activ de insecte xilofage, din specia *Anobium punctatum*(foto nr.17).

Foto nr.17 Balcon-podea, cu atac activ de insecte xilofage

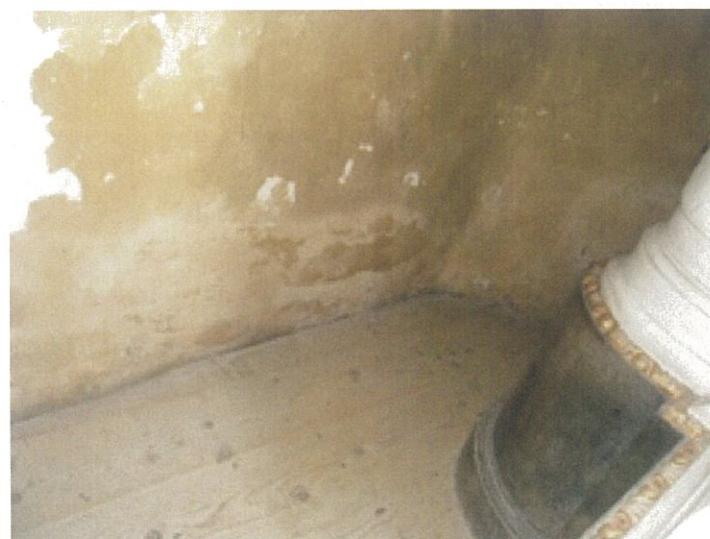
Pereții prezintă umiditate ascensională cuprinsă între 0,2-0,7 m înălțime.

Umiditatea ascensională, la altar, nu este atât de ridicată, ca și în cazul navei(foto nr.18).

Foto nr.18 Umiditate ascensională în zona altarului

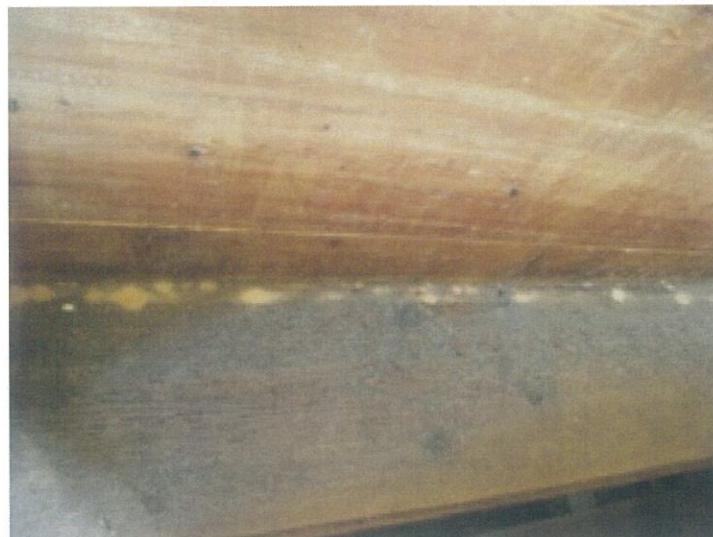
Balcoanele și bancile prezintă atac activ de insecte xilofage, din specia *Anobium punctatum*(foto nr.24)

Foto nr.24 Bănci cu atac de insecte xilofage

Necesită tratament insecticid adekvat. Este necesar un tratament succesiv, de minim două ori, realizat primăvara și toamna.

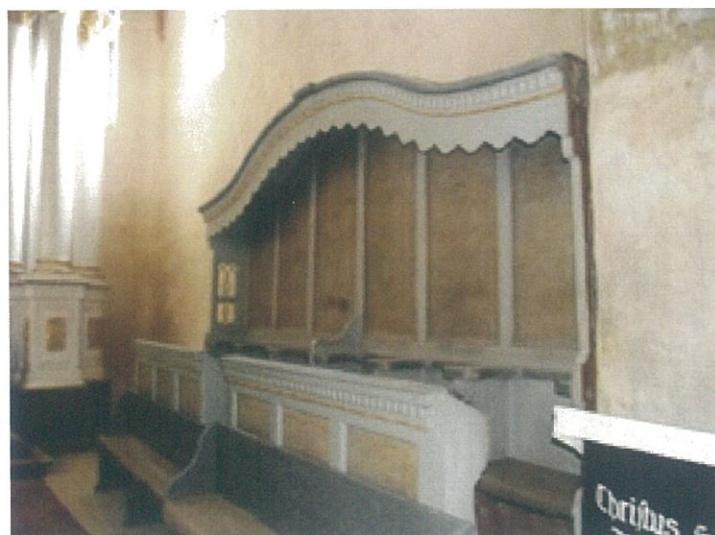
Foto nr.25 Strane

Majoritatea pieselor prezintă atac activ de insecte xilofage produs de specia *Anobium punctatum*.

Cauza atacului o constituie umiditatea ridicată a materialului lemnos care în incinta bisericii este de peste 40 %.

Pe porțiunile cu atac se pot efectua tratamente cu soluție insecticidă.

Stranele sunt montate foarte aproape de perete. Este necesar îndepărtarea de zidărie a mobilierului deoarece materialul lemnos preia umiditatea zidăriei.

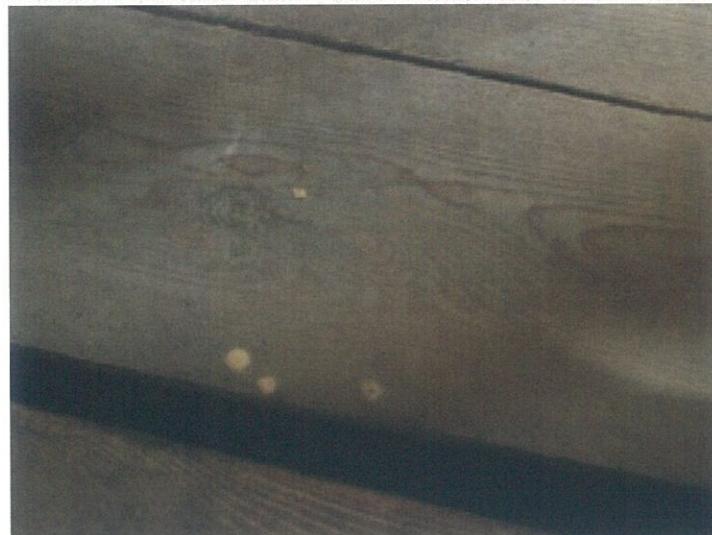
La bănci am identificat atac activ de insecte xilofage, din specia *Anobium punctatum*(foto nr.26).

Foto nr.26 Banci cu atac activ de insecte xilofage

Necesită tratament insecticid..

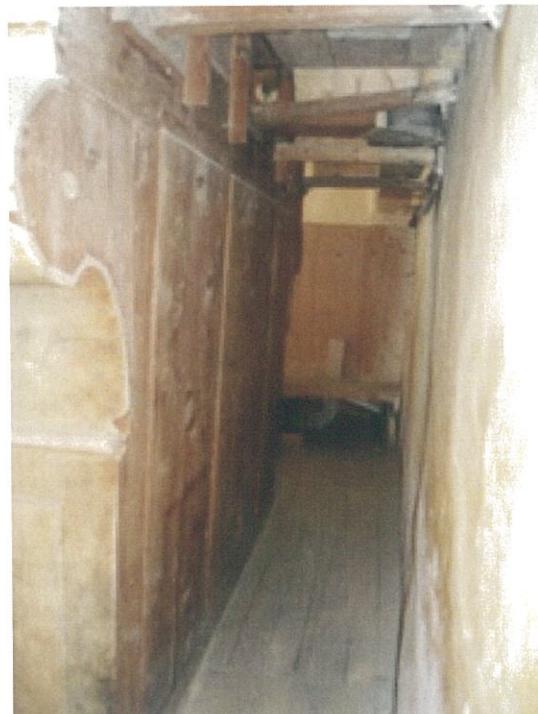
Pe spatele orgii, am observat atac activ insular de insecte xilofage din specia *Anobium punctatum*(foto nr.29)

Foto nr.29 Spate orgă atac insular insecte xilofage

Necesită tratament insecticid adekvat.

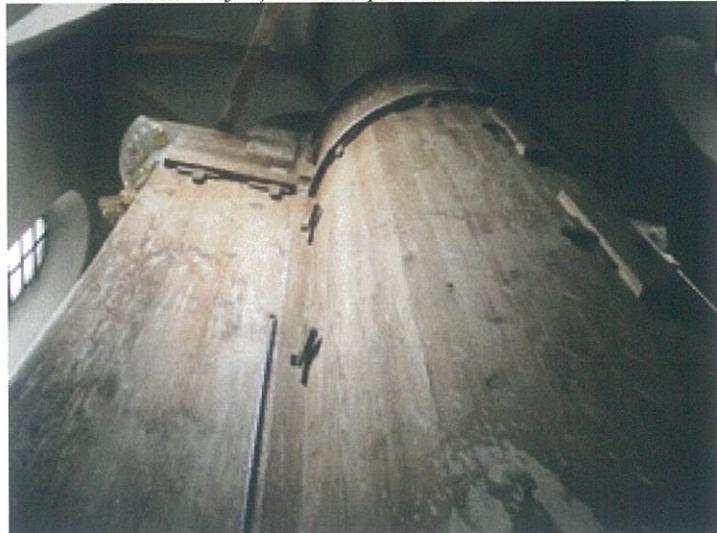
Foto nr.31 Altar-vedere posterioară

Pe spatele altarului se observă insular, orificiile de zbor și galeriile larvare ce aparțin insectelor xilofage, din specia *Anobium punctatum*.

Atacul este inactiv..

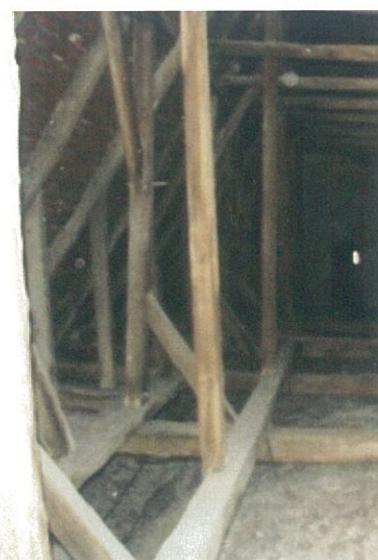
În zona de sud vest a şarpantei, se observă numeroase halouri de umiditate, pe elementele şarpantei, corzi, popi, contravaturi, căpriori, şi în special în zona coamelor, provenite din infiltrarea apelor meteorice prin învelitoare(foto nr.41)

Foto nr.41 Halouri de umiditate

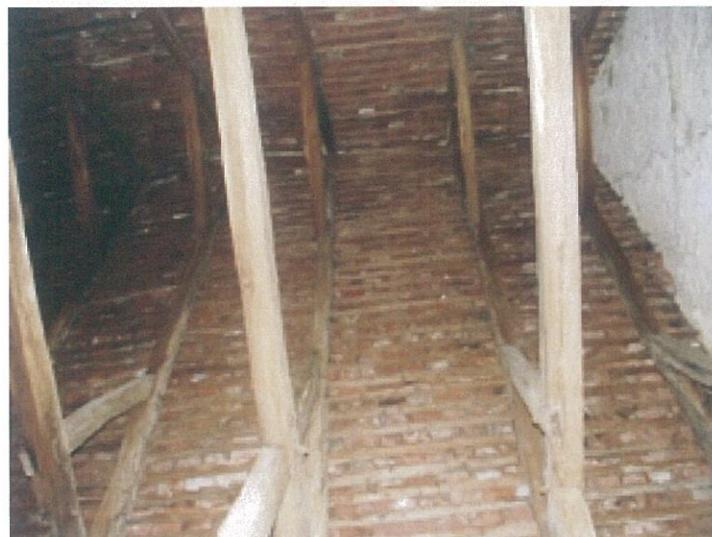
Coamele nu sunt foarte degradate, dar se observă, din loc în loc, infiltrarea apelor pluviale prin aceea zonă(foto 42)

Foto nr.42 Coame ușor degradate

În timpul șantierului necesită o verificare amănunțită și repararea unor mici zone. Se observă unele corzi, care au fost debitate cu zonă de alburn, prezintă mici porțiuni de atac de insecte xilofage. Aceste atacuri nu afectează rezistența elementului, dar necesită tratament insecticid adecvat(foto nr.43).

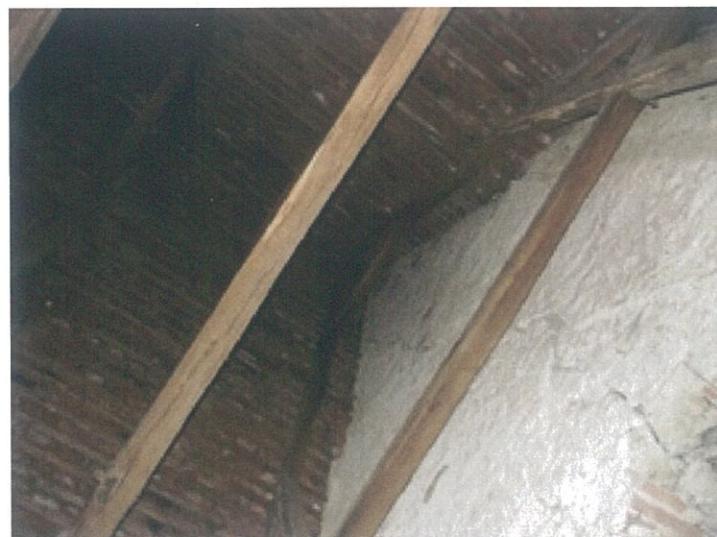
Foto nr.43 Coardă cu atac de insecte xilofage

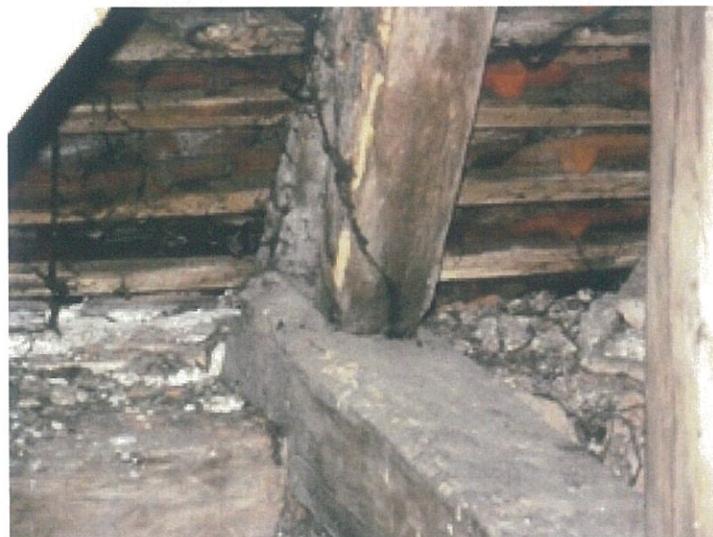
La elementele de dimensiuni mai reduse confectionate din arbori tineri, cum sunt unele contravântuirii, popi sau corzi, unde proporția de alburn este mai mare, atacul este mai extins și rezistența mecanică a lemnului este afectată în proporție mai mare de cca. 10 % (foto nr.45).

Foto nr.45 Element cu atac activ de insecte xilofage

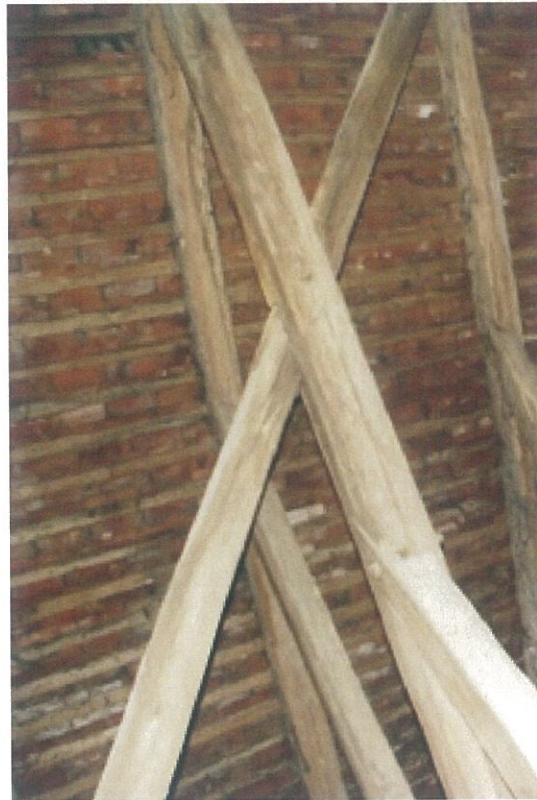
În zona de sud est a șarpantei peste navă am depistat un căprior și un pop care prezintă zone cu atac fungic sub formă de putregai brun(foto nr.46)

Foto nr.46 Căprior și pop cu atac fungic

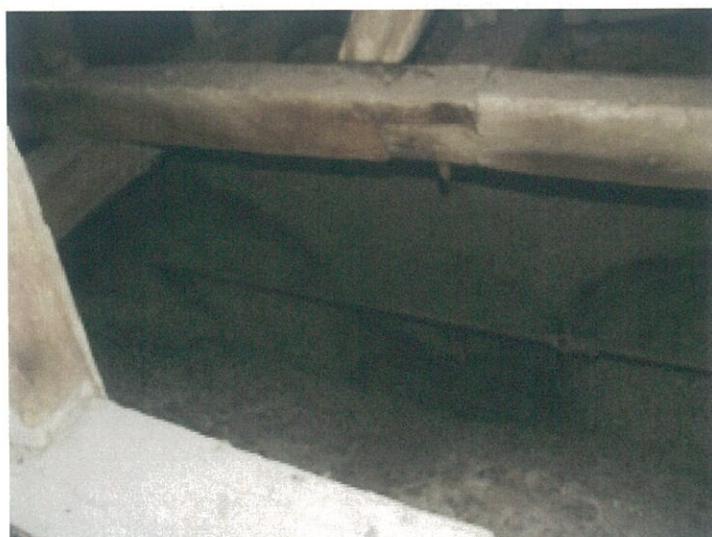
Grinzile sunt în stare bună de conservare.Se observă din loc în loc halouri de umiditate(foto nr47).

Foto nr.47 Grinzi in stare buna de conservare

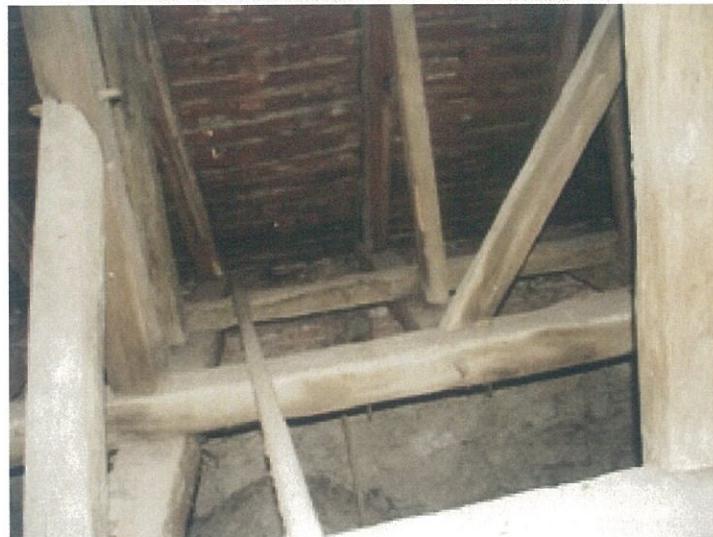
Cosoroabele, în general, sunt în stare bună de conservare. În zona de sud est, există o porțiune de cca 50 cm, afectată de atacuri fungice successive sub formă de putregai brun(foto nr.48)

*Foto nr.48 Cosoroabă cu atac fungic*

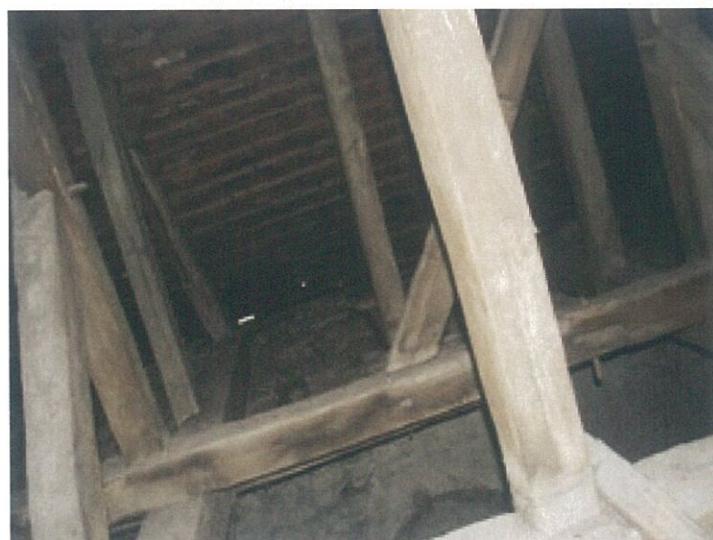
În zona de nord, se observă halouri de umiditate, dar nu prezintă atac fungic. În zona de sud și de nord,, se observă numeroase resturi de materiale de construcție depozitate pe cosoroabă(foto nr49).

*Foto nr. 49 Resturi de materiale de construcție depozitate pe cosoroabă*

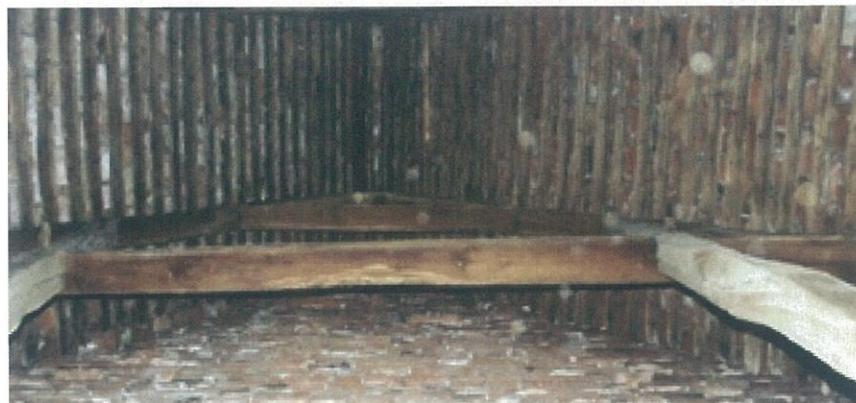
În zona de vest a șarpantei, se observă numeroase halouri de umiditate, pe elementele șarpantei, corzi, popi, contravaturi, căpriori, și în special în zona coamelor, provenite din infiltrarea apelor meteorice prin învelitoare(foto nr.52)

Foto nr.52 Coame și elemente cu halouri de umiditate

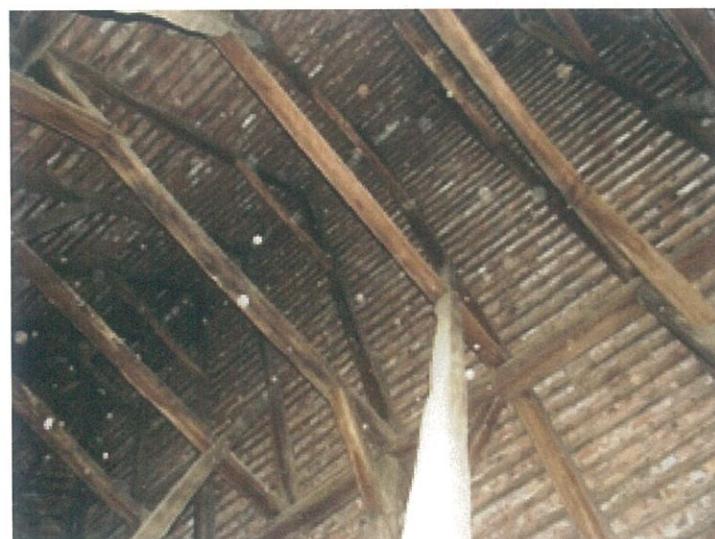
În zona centrală a nivelului I se observă numeroase halouri de umiditate(foto nr.53).

Foto nr.53 Halouri de umiditate

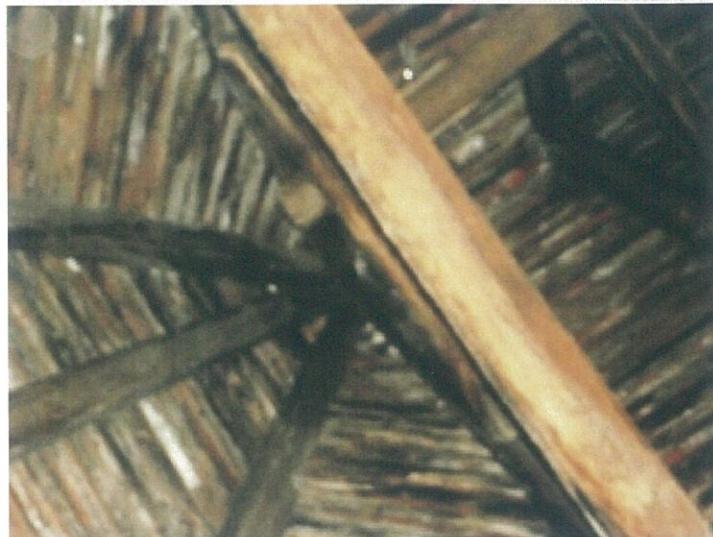
În zona coamei de est, se observă numeroase halouri de umiditate. Capetele de căpriori au o culoare brun inchis(foto nr.54)

Foto nr.54 Coamă zona de est

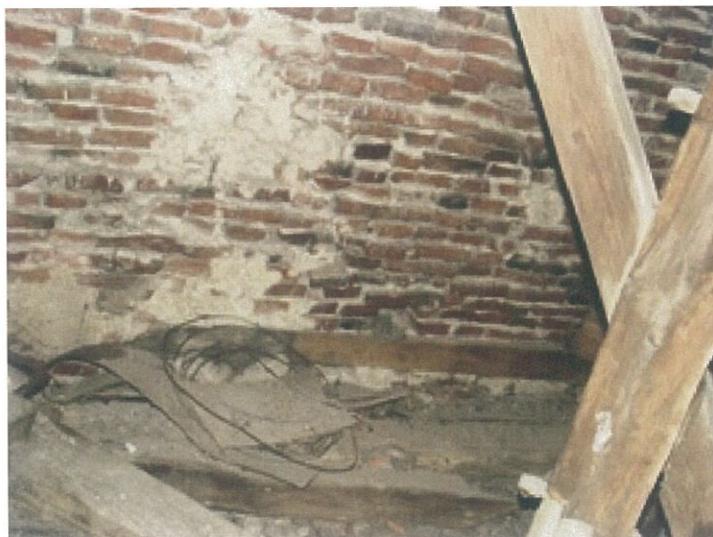
Cosoroabele sunt acoperite de resturi de materiale de construcție și nu este posibilă vizualizarea în totalitate a acestora(foto nr.57,58)

Foto nr.57 Cosoroabe acoperite de resturi de material de construcție

Acste materiale și resturi necesită evacuare, pentru o constatare pertinentă a stării de conservare a cosoroabelor.

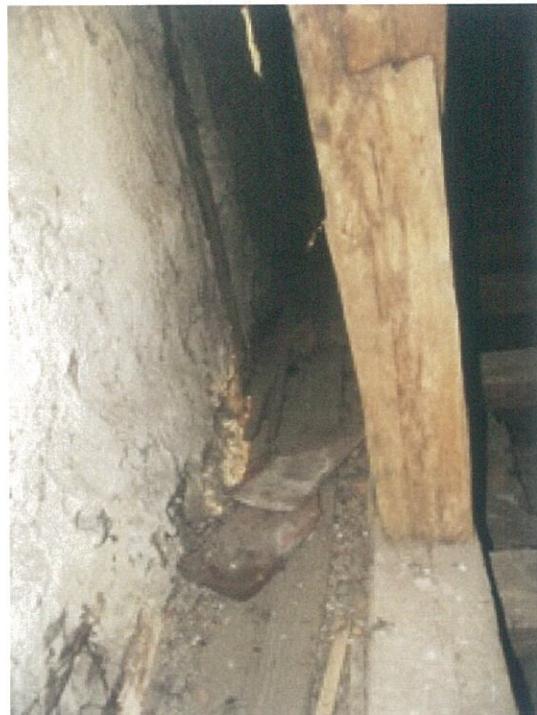
Foto nr.58 Cosoroabe acoperite de tigle

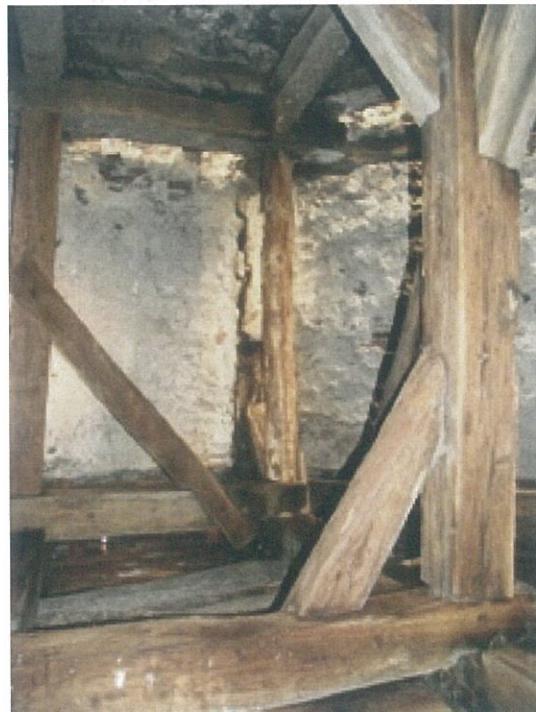
O altă problemă, în şarpanta peste cor, o constituie doi stalpi de susținere încastrăți în zidărie, în zona de sud est și de nord est, care practice mai există parțial, neavând, actualmente rol de susținere. Se observă intervenții neadecvate, iar în zona de nord est, a fost instalat un pop, confecționat din brad(foto nr.61)

Foto nr.61 Intervenție neadecvată-pop

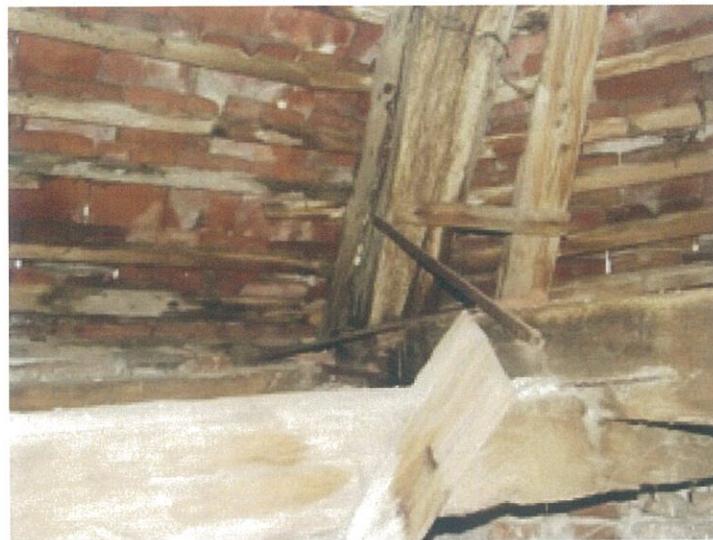
Foto nr.62 Interventii neadecvate zona de sud est

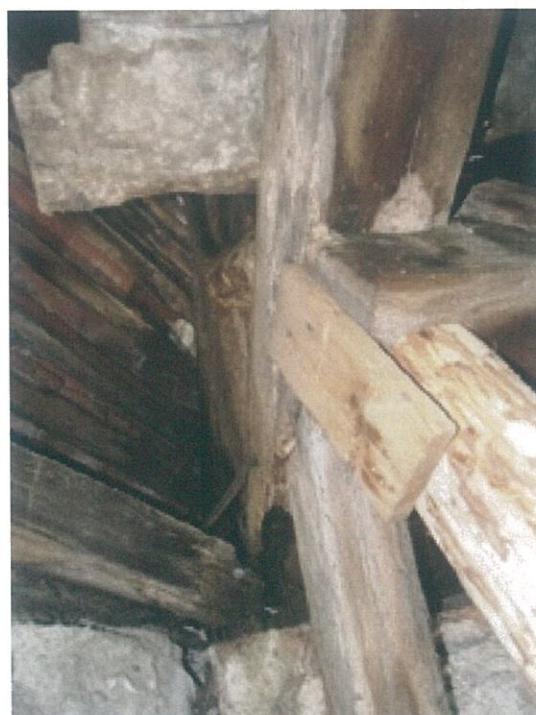
În zona de nord est, în vecinătatea intervenției, nodul căpriorului, cu coarda și grinda, prezintă atacuri successive fungice, sub formă de putregai brun. Prezintă pierderi de material, acesta fiind foarte fragilizat (foto nr.63)

Foto nr.63 Nod cu atac fungic

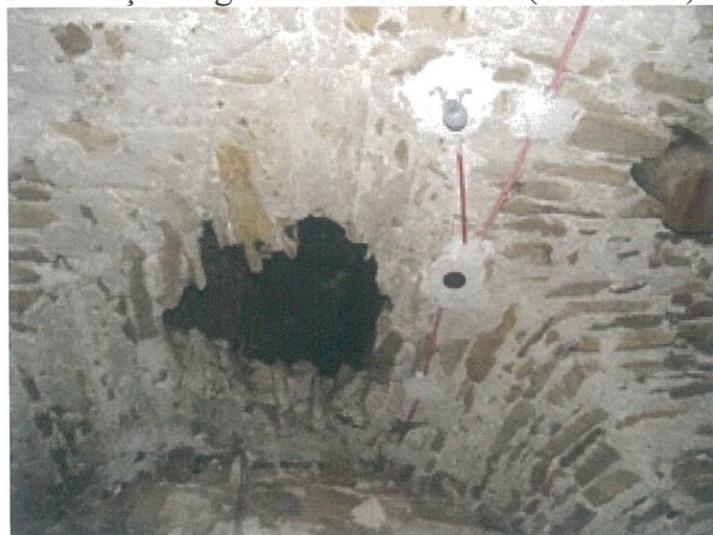
Tavanul este ușor degradat-zidăria căzută(foto nr.70)

Foto nr.70 Tavan degradat

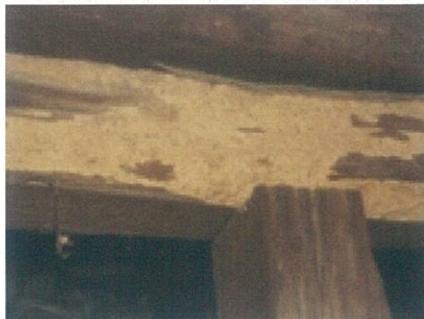
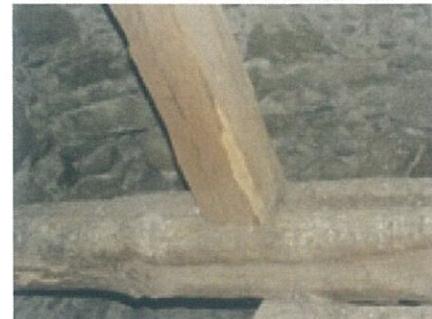
Foto nr.79,80 Elemente cu atac de insecte xiologe în zona de albun

Acestea necesită tratament insecticid adecvat.

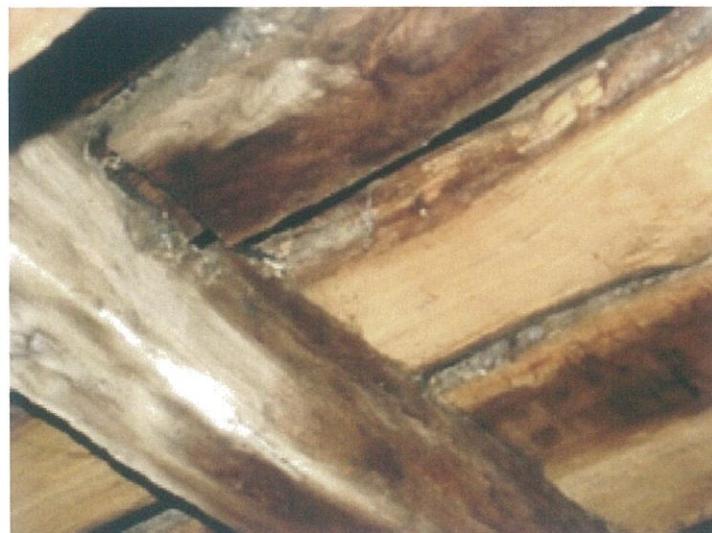
În unele zone ale tavanului, zona de nord, se observă numeroase halouri de umiditate provenite din infiltrarea apelor meteorice prin învelitoare(foto 81)

Foto nr.81 Tavan cu halouri de umiditate și agenți de biodegradare

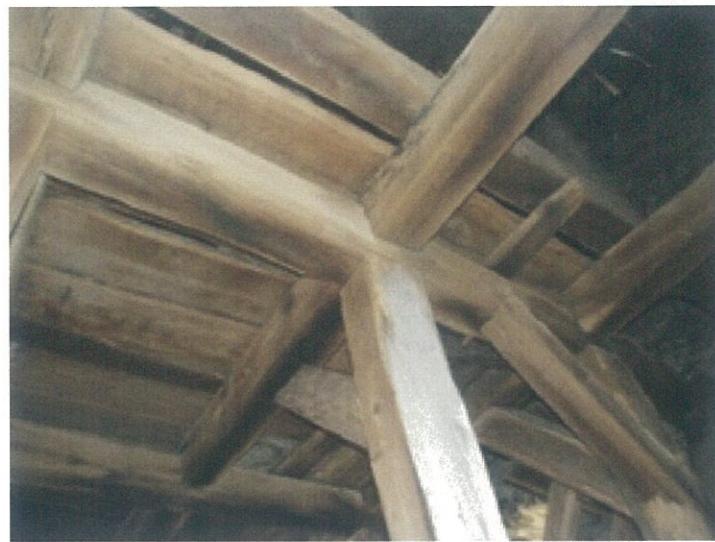
Unele zone sunt în stare bună de conservare.Se observă din loc în loc halouri de umiditate, provenite din infiltrarea apelor pluviale prin învelitoare(foto nr.82).

Foto nr.80 Halouri de umiditate

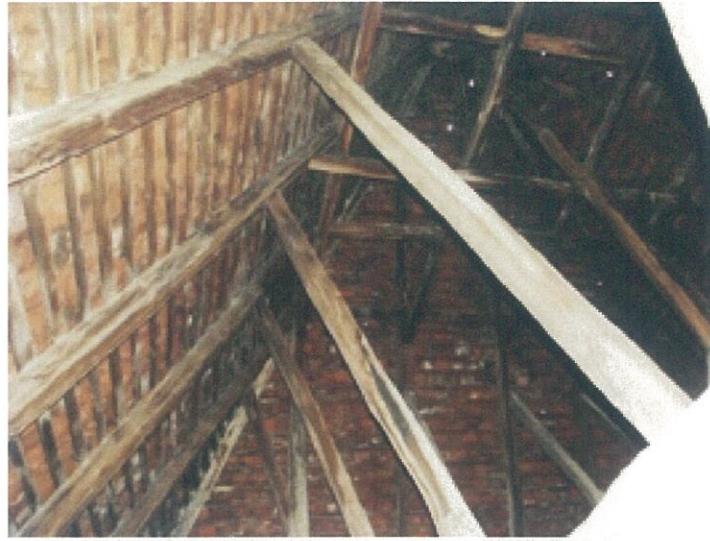
Foto nr.82 Căpriori cu atac activ de insecte xilogafe

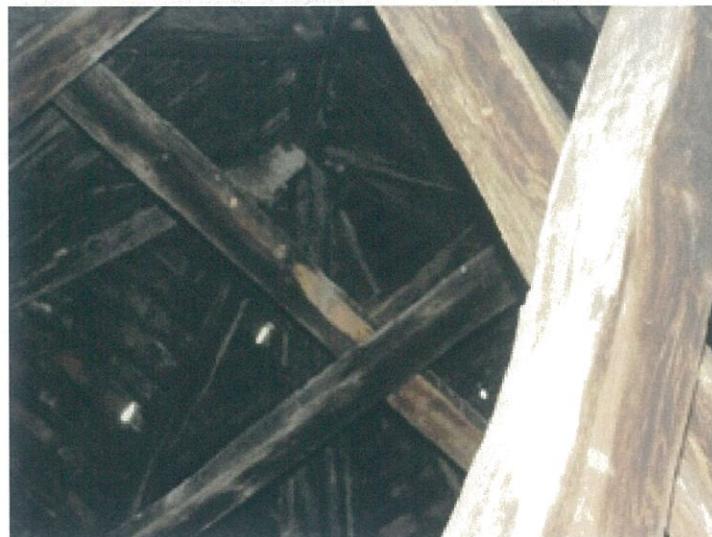
Există numeroase elemente –popi, căpriori, corzi, cu atac activ de insecte xilofage(foto nr.85)

Foto nr.85 Corzi cu atac activ de insecte xilofage și de viespi

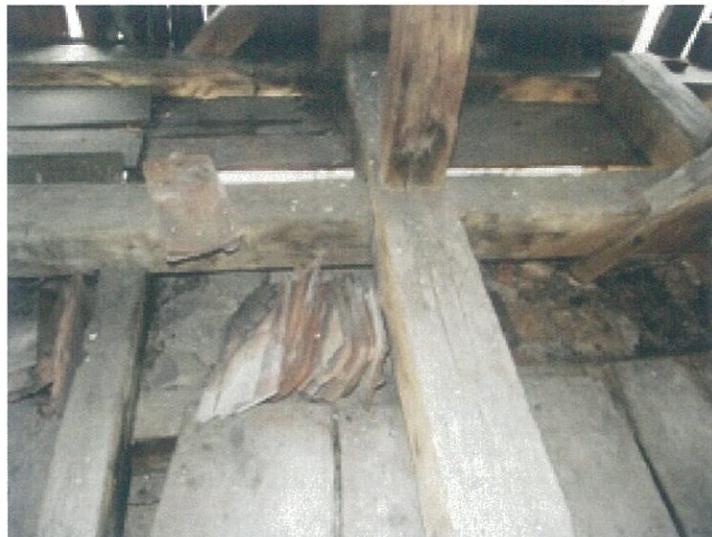
Foto nr.88 Tigle depozitate pe pardoseala

Este necesară degajarea nivelului IV la turnul, de către resturile de materiale de construcție, acestea menținând o umiditate ridicată, creind un mediu propice de dezvoltare a agenților de biodegradare. Este necesar tratamentul insecticid, la elementele indicate în lucrare.
