EXPERTIZĂ BIOLOGICĂ

Studiu tehnic

Biserica fortificată din Șaroș pe Tarnave, Jud. Sibiu

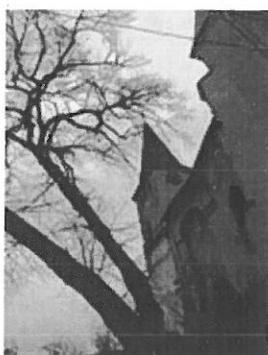
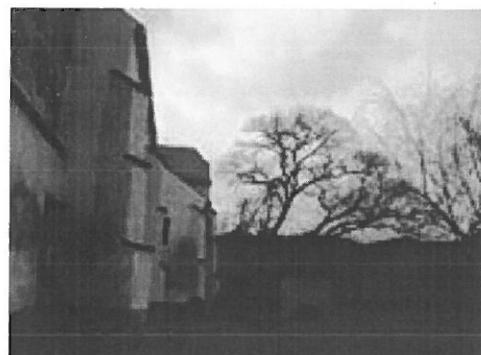
Crengile ajung la nivelul zidăriei și a șarpantei contribuind la deteriorarea tencuielii și a învelitorii (foto nr.7,8,9).

Foto nr.8,9 Vegetație dezvoltată în apropierea bisericii.

Arborii necesită toaletare.

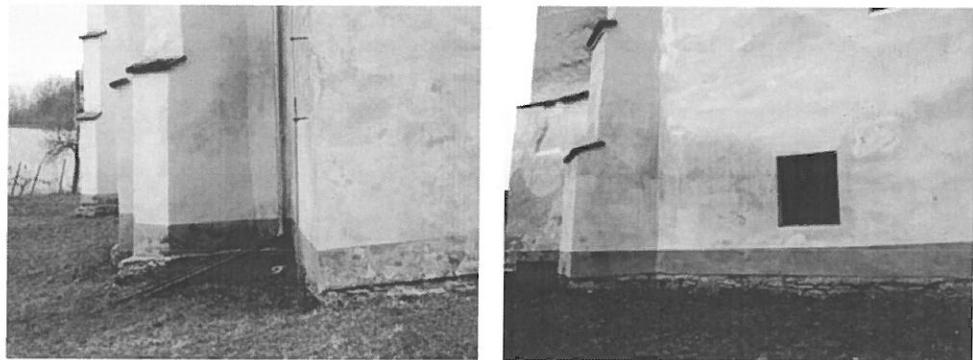
Pereții exteriori ai bisericii prezintă umiditate ascensională pe o înălțime cuprinsă între 0,7 și 4 m ceea ce a dus, la degradarea avansată a tencuielilor (foto nr.10,11).

Umiditatea provine din sol, datorită capilarității zidăriei, din scurgerea apelor pluviale la baza clădirii, în cazul unor precipitații abundente, prin stropire, din lipsa unei izolații orizontale și a ridicării nivelului de călcare din exteriorul bisericii.

Foto nr.10,11 Umiditate ascensională, pe exterior-zona sudică și nordică

Pe zidăria exterioară se observă halouri de umiditate, eflorescențe de săruri și tencuieli pierdute (foto nr.10,11). În zona de nord, datorită umidității în exces, sunt dezvoltat păezi zidăriei colonii de alge verzi (foto nr.13).

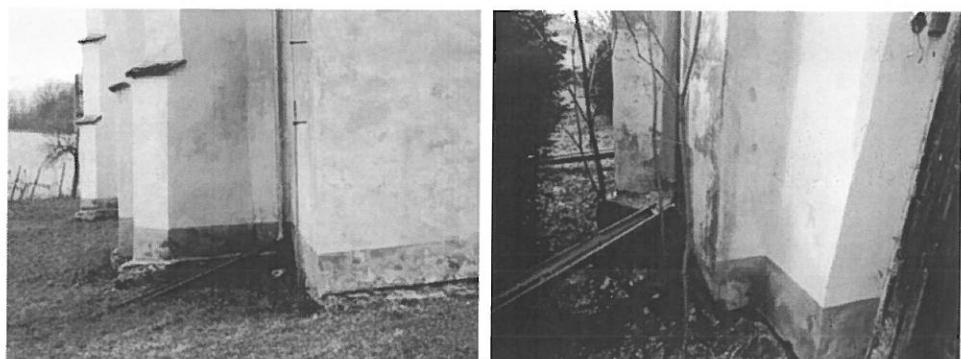
Apele meteorice se colectează prin scocuri și se scurg la baza fundației (foto nr.12,13)

Foto nr.12,13 Apele meteorice se colectează și se scurg la baza fundației

Este necesară verificarea scocurilor, deoarece, pe exterior biserica prezintă umiditate ascensională. S-a realizat o prelungire a scocurilor, pentru ca apele meteorice colectate să nu se scurgă chiar la baza fundației, dar nu este o soluție. Ar fi necesară realizarea unor rigole.

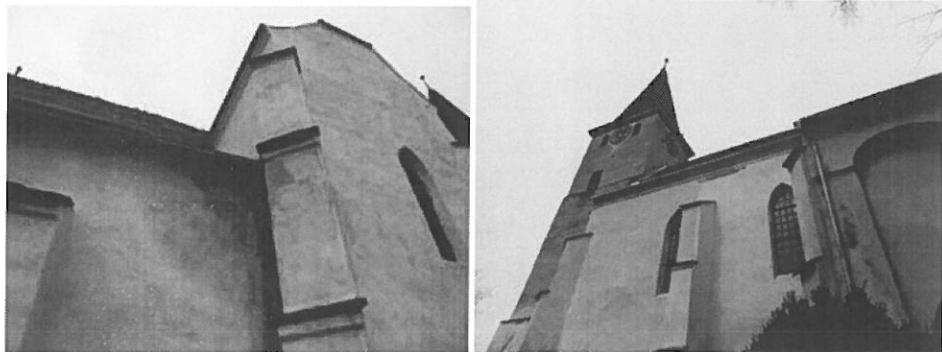
În zona de nord și de sud a bisericii, se observă deteriorarea sistemului de scocuri, apele pluviale se scurg pe zidăria bisericii (foto nr.14,15).

Foto nr.14,15 Scocuri deteriorate-halouri de umiditate pe zidărie

Se observă zidăria umedă și pierderi de tencuială.

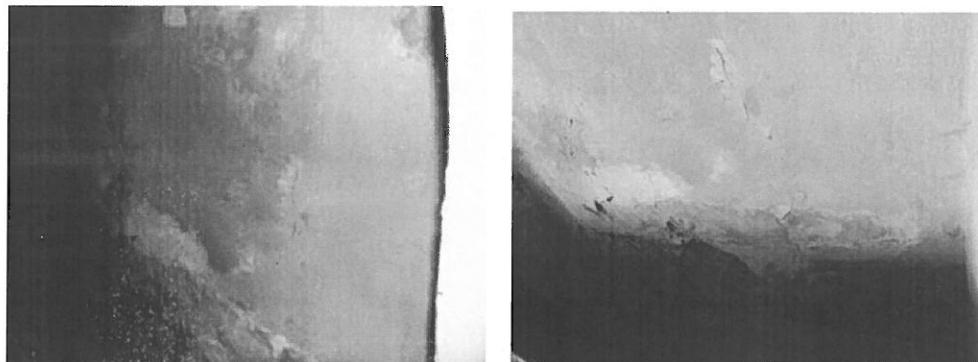
Pereții prezintă perimetral umiditate ascensională cuprinsă între 0,7-3 m. înălțime, tencuiala este degradată, cu eflorescențe de săruri, iar în porțiunile unde pătrunde lumina s-au dezvoltat colonii de alge verzi (foto nr. 16,17)

Foto nr.16,17 Umiditate ascensională interior biserică-pronaos

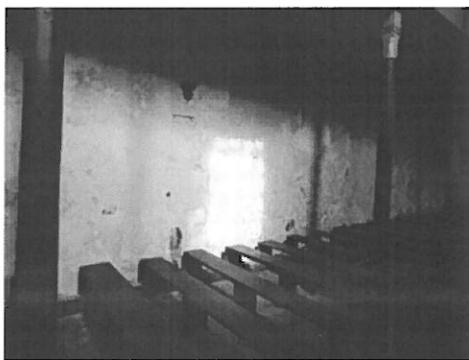
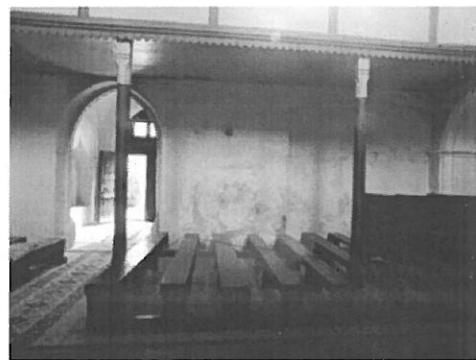
Pereți prezintă perimetral umiditate ascensională cuprinsă între 0,7-4 m. înălțime, tencuiala este degradată, cu eflorescențe de săruri, iar în porțiunile unde pătrunde lumina s-au dezvoltat colonii de alge verzi (foto nr. 20,21)

Foto Nr 20,21 Umiditate ascensională interior biserică

Umiditatea este ridicată în interiorul bisericii

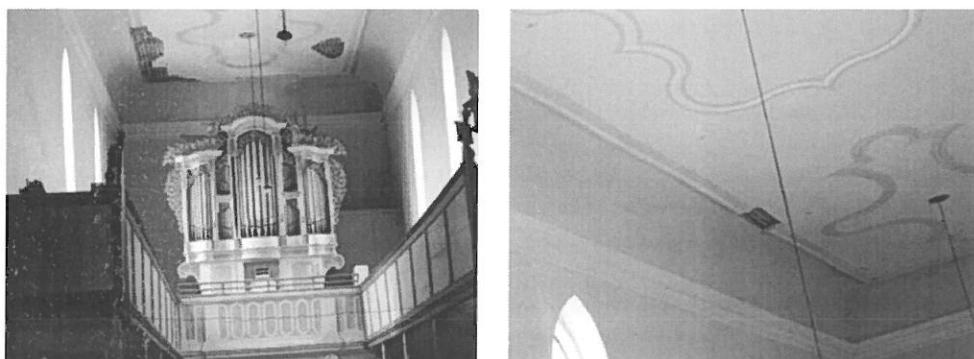
Se observă infiltrarea apelor meteorice, prin tavan. Se observă halouri de umiditate și tencuieli căzute (foto nr. 24, 25)

Foto nr. 24, 25 Halouri de umiditate pe tavan

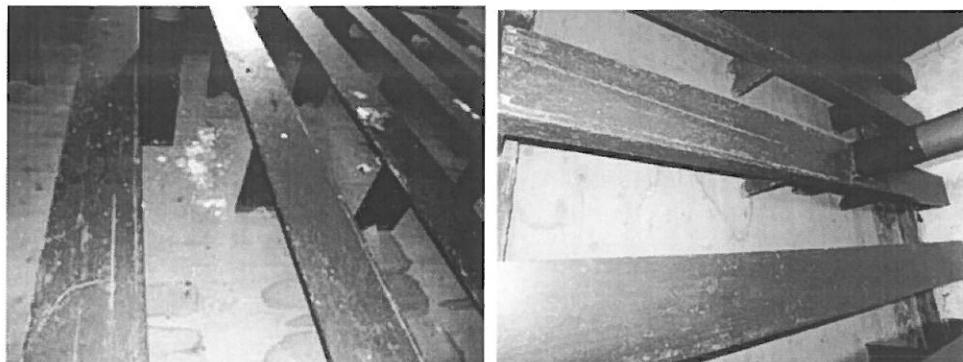
Pardoseala a fost confecționată din scânduri de brad *Abies alba*. Se observă peste tot halouri de umiditate. Deasemenea multe greamuri sunt sparte, în interior intră păsări. Pe podea sunt vizibile excremente de păsări. Acestea necesită curățire deoarece sunt acide și deteriorează pardoseala (foto nr. 18). Pe zonele marginale alipite pereților prezintă unele mici porțiuni lemn mai închis la culoare și cu porțiuni degradate ușor. (foto nr. 26, 27)

Foto nr. 26, 27 Zone ușor degradate pe pardoseală și excremente de pasăre

Pe zonele marginale alipite pereților prezintă unele mici porțiuni lemn mai închis la culoare și cu porțiuni degradate ușor.

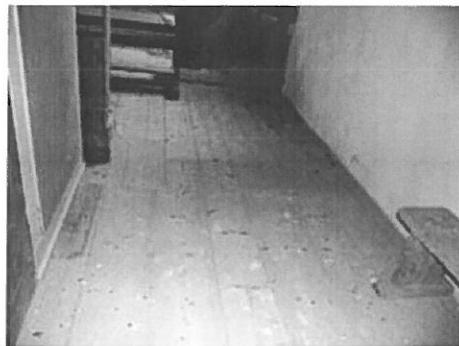
Se observă numeroase halouri de umiditate provenite din infiltrarea apelor meteorice prin tavan, dar sunt uscate(foto nr.29).

Foto nr.29 Halouri de umiditate vechi, uscate la podea balcon

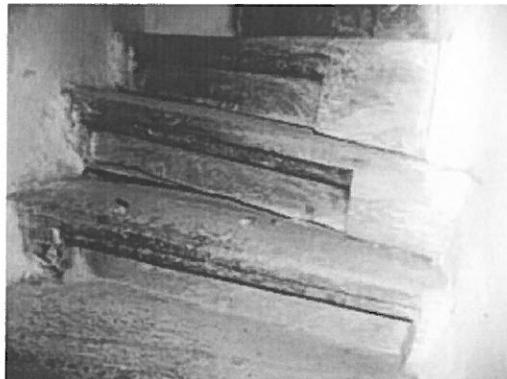
Foto nr.31 Scară de aces în galerie laterală

Aceste scări necesită revizuire deoarece unele trepte sunt deteriorate de atacuri fungice vechi.

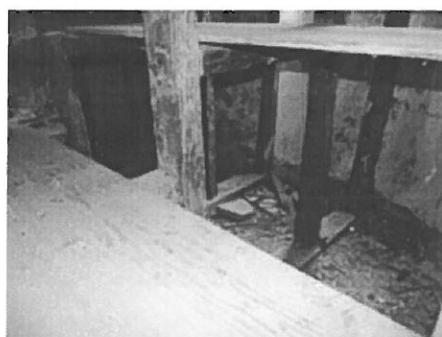
Poseaua este confecționată din scandură de brad. În zona ferestrelor, care sunt multe sparte se infiltrează apele meteorice. Podeaua, în zona ferestrelor este degradată puternic de atacuri fungice successive sub formă de putregai brun. În unele zone podeaua originală nu mai există(foto nr.32)

Foto nr.32 Podea degradată

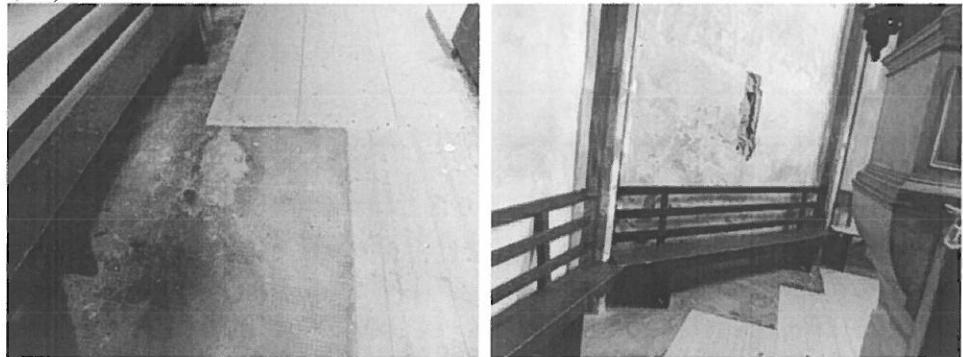
Pardoseala prezintă halouri de umiditate dar nu am determinat atacuri fungice. Se pare, că datorită umidității crescute, pardoseala marginală a fost deteriorată de atacuri fungice. Ea a fost scoasă și înlocuită cu zone de ciment (foto nr. 36, 37). Această soluție nu este corectă deoarece, cimentul menține umiditatea crescută și se vor instala alte atacuri fungice.

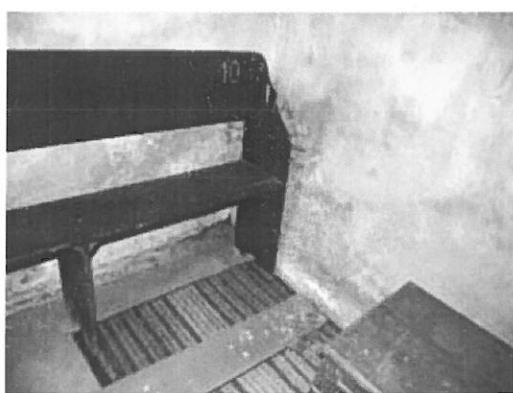
Pereții prezintă perimetral umiditate ascensională cuprinsă între 0,4-13 m. înălțime, tencuiala este degradată, cu eflorescențe de săruri, iar în porțiunile unde pătrunde lumina s-au dezvoltat colonii de alge verzi (foto nr. 38).

Foto nr. 38 Umiditate ascensională

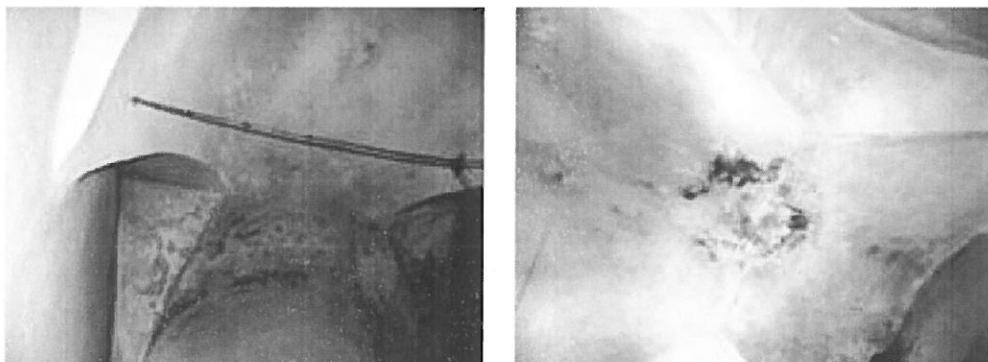
Se observă infiltrarea apelor meteorice prin tavan (foto 39, 40).

Foto nr. 39, 40 Halouri de umiditate pe tavan

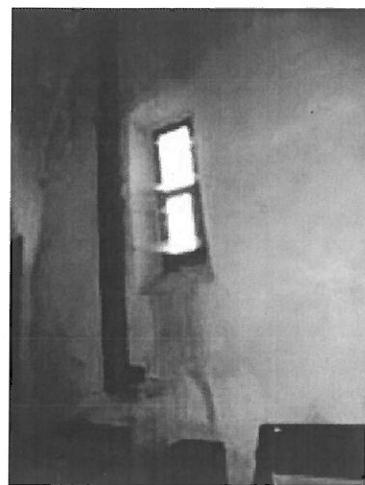
Foto nr.41 Infiltrații în zona ferestrelor

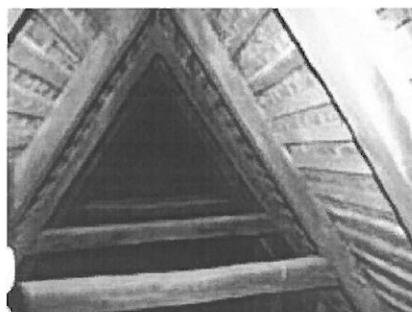
Coamele nu sunt foarte degradate, dar se observă, din loc în loc, infiltrarea apelor pluviale prin aceea zonă (foto 62)

Foto nr.62 Coame-se observă unele mici halouri de umiditate

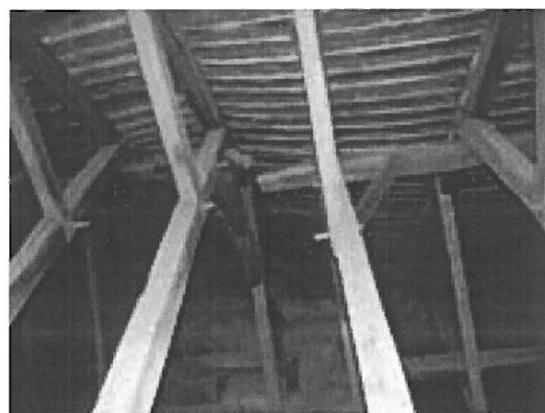
O problemă este, depozitarea unor țigle, olane și scanduri, pe bolti (foto nr.76). Aceste materiale necesită evacuare, deoarece ingreuneaza bolta și mențin umiditatea crescută, favorizând un mediu propice de dezvoltare a agentilor de biodegradare.

Foto nr.76 Bolti cu materiale de construcție

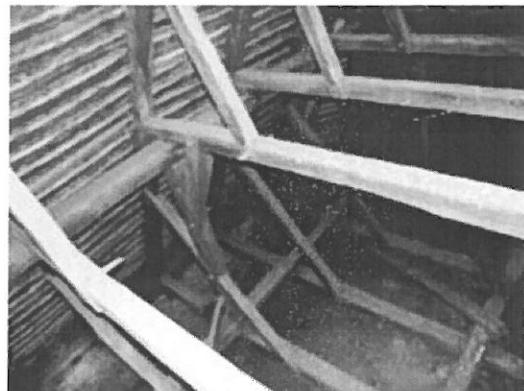
și pe acest nivel se observă pe elementele șarpantei halouri de umiditate, provenită din infiltrarea apelor meteorice prin învelitoare(foto nr.85).

Foto nr.85 Nivel III

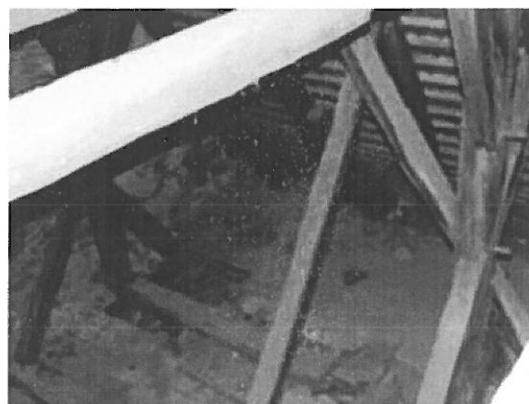
În zona de nord-vest, chiar la intrarea în șarpantă, se observă podeaua degradată din cauza umidității provenită din infiltrarea apelor meteorice prin învelitoare și sunt depozitate țigle(foto nr.87).

Foto nr.87 Podea degradată

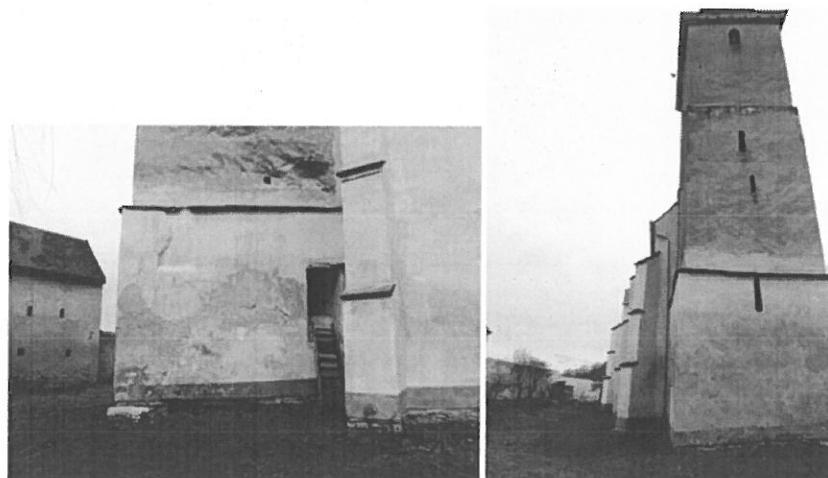
Pereții exteriori ai turnului prezintă umiditate ascensională pe o înălțime cuprinsă între 1 și 5 m ceea ce a dus, la degradarea avansată a tencuielilor. În zona nordică s-a dezvoltat o vegetație de mușchi și alge verzi, datorită umidității crescute.

Pe zidăria exterioară se observă halouri de umiditate , eflorescențe de săruri și tencuieli pierdute (foto nr.89,90)

Foto nr.89.90 Umiditate ascensională turn

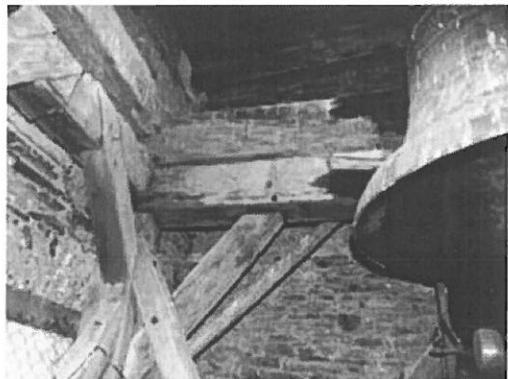
Foto nr.99 Nivel III-clopote

Pe elemente se observă numeroase halouri de umiditate, provenite din infiltrarea apelor meteorice prin geamurile nivelului III

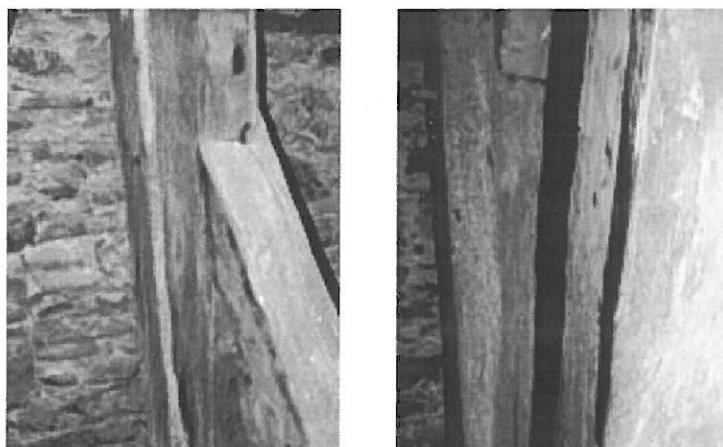
Pe grinzi, popi se observă halouri de umiditate și atac activ de insecte xilofage din specia *Xestobium rufovillosum*(foto nr.100,101) Atacul este în zona de alburn și nu afectează rezistența elementului.

Foto nr.100,101 Elemente cu atac de insecte xilofage

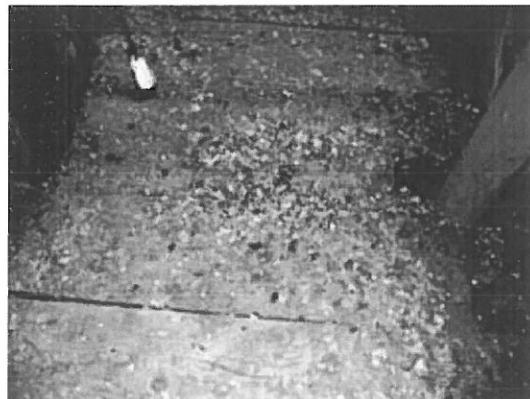
Pe pardoseala nivelului III, sunt numeroase excremente de păsări(foto nr.102).

Foto nr.102 Excremente păsări pe pardoseală

Acstea necesită curățire, deoarece sunt acide și deteriorează pardoseala.

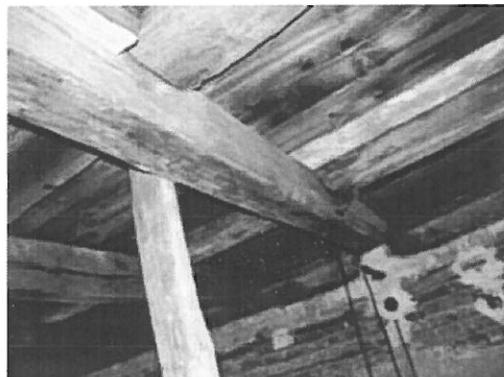
Foto nr.106 Elemente cu atac de insecte xilofage în zona de alburn

ACEstea necesită tratament insecticid adekvat.

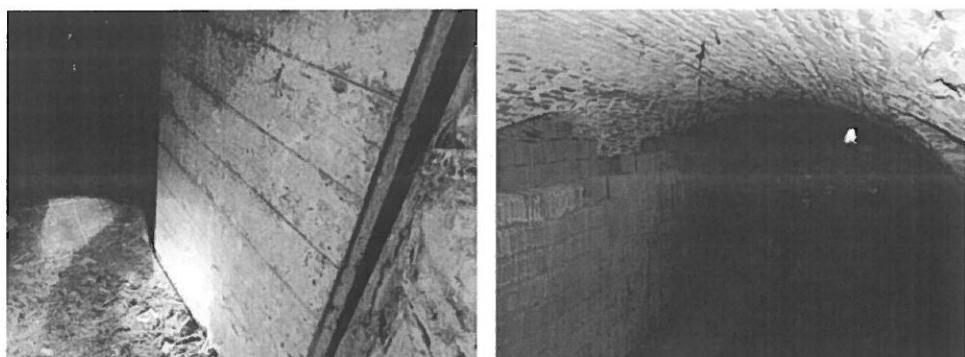
La subsol, pe pardoseală, care este constituită din pământ, sunt depozitate țigle. Bolțile sunt bine conservate(foto nr.111,112)

Foto nr.111,112 Țigle depozitate

Acstea necesită evacuare deoarece menin umiditatea crescută, creind un mediu propice de dezvoltare a agenților de biodegradare.

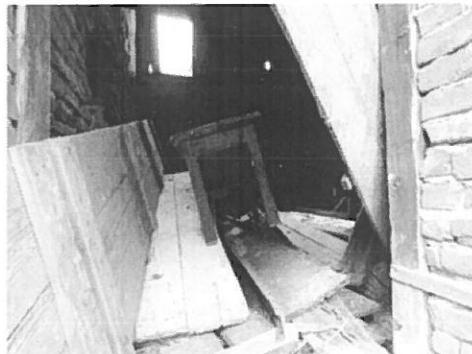
Foto nr.113 Nivel I

Grinzile primului nivel sunt acoperite de scanduri și mobilier dezafectat. Starea lor de conservare nu poate fi evaluată. Necesită evacuare.(foto nr.113).

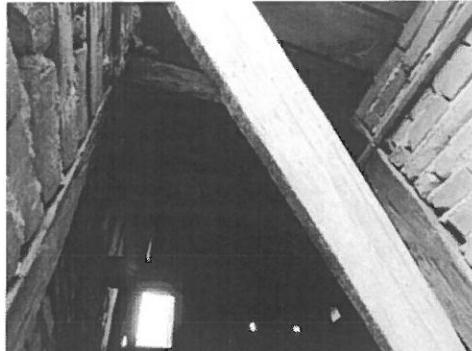
Foto nr.114 Nivel II turn

Pe grinzi, se observă numeroase halouri de umiditate, provenită din infiltrarea apelor pluviale prin învelitoare.

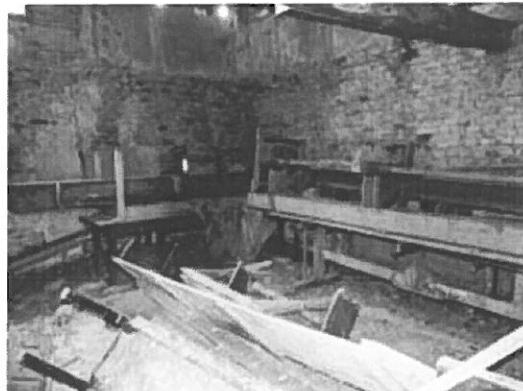
Pe pardoseală, care este constituită din pământ, sunt depozitate tot felul de materiale de construcție, mobilier vechi(foto nr.118)

Foto nr.118 Mobilier depozitat

Acestea necesită evacuare deoarece mențin umiditatea crescută, creind un mediu propice de dezvoltare a agenților de biodegradare.Grinzile primului nivel sunt confecționate din de stejar și din gorun(foto nr.119).

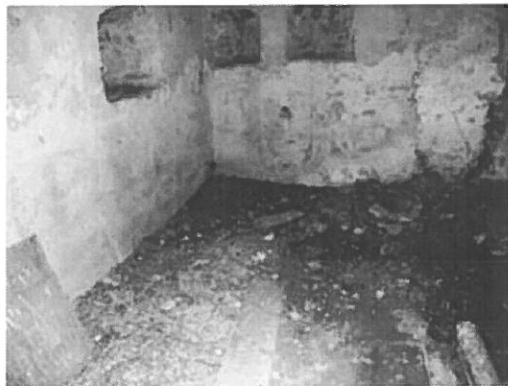
Pe pardoseală care este constituită din pământ, sunt depozitate resturi de țigle sparte(foto nr.123).

Foto nr.123 Pardoseala turn

Acstea necesită evacuare deoarece mențin umiditatea crescută, creind un mediu propice de dezvoltare a agenților de biodegradare

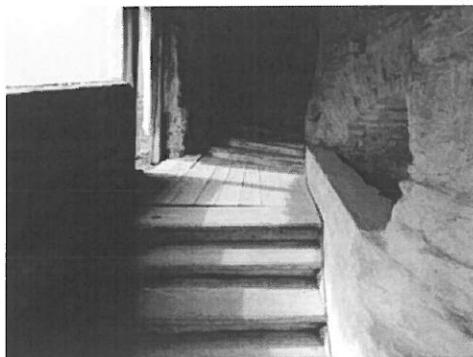
Foto nr.126 Scara de acces in incinta

Scara, în general este în stare bună de conservare.Unele trepte , ar necesita revizuire, deoarece, din cauza umidității provenite din stropire sau din infiltrarea apelor meteorice, prin învelitoare, au suferit atacuri fungice, lemnul fiind usor fragilizat pe zone mici.
