Categoria de importanță C - NORALĂ, Clasa de importanță II, Sconstruită - 529,00mp, Sdesfășurată - 840,00mp

LUCRĂRI DE REPARAȚII, CONSERVARE ȘI INTRODUCERE ÎN CIRCUITUL TURISTIC LA ANSAMBLULUI BISERICII EVANGHELICE FORTIFICATE ȘAROȘ PE TÂRNAVE, jud. Sibiu

Planșa nr. A03

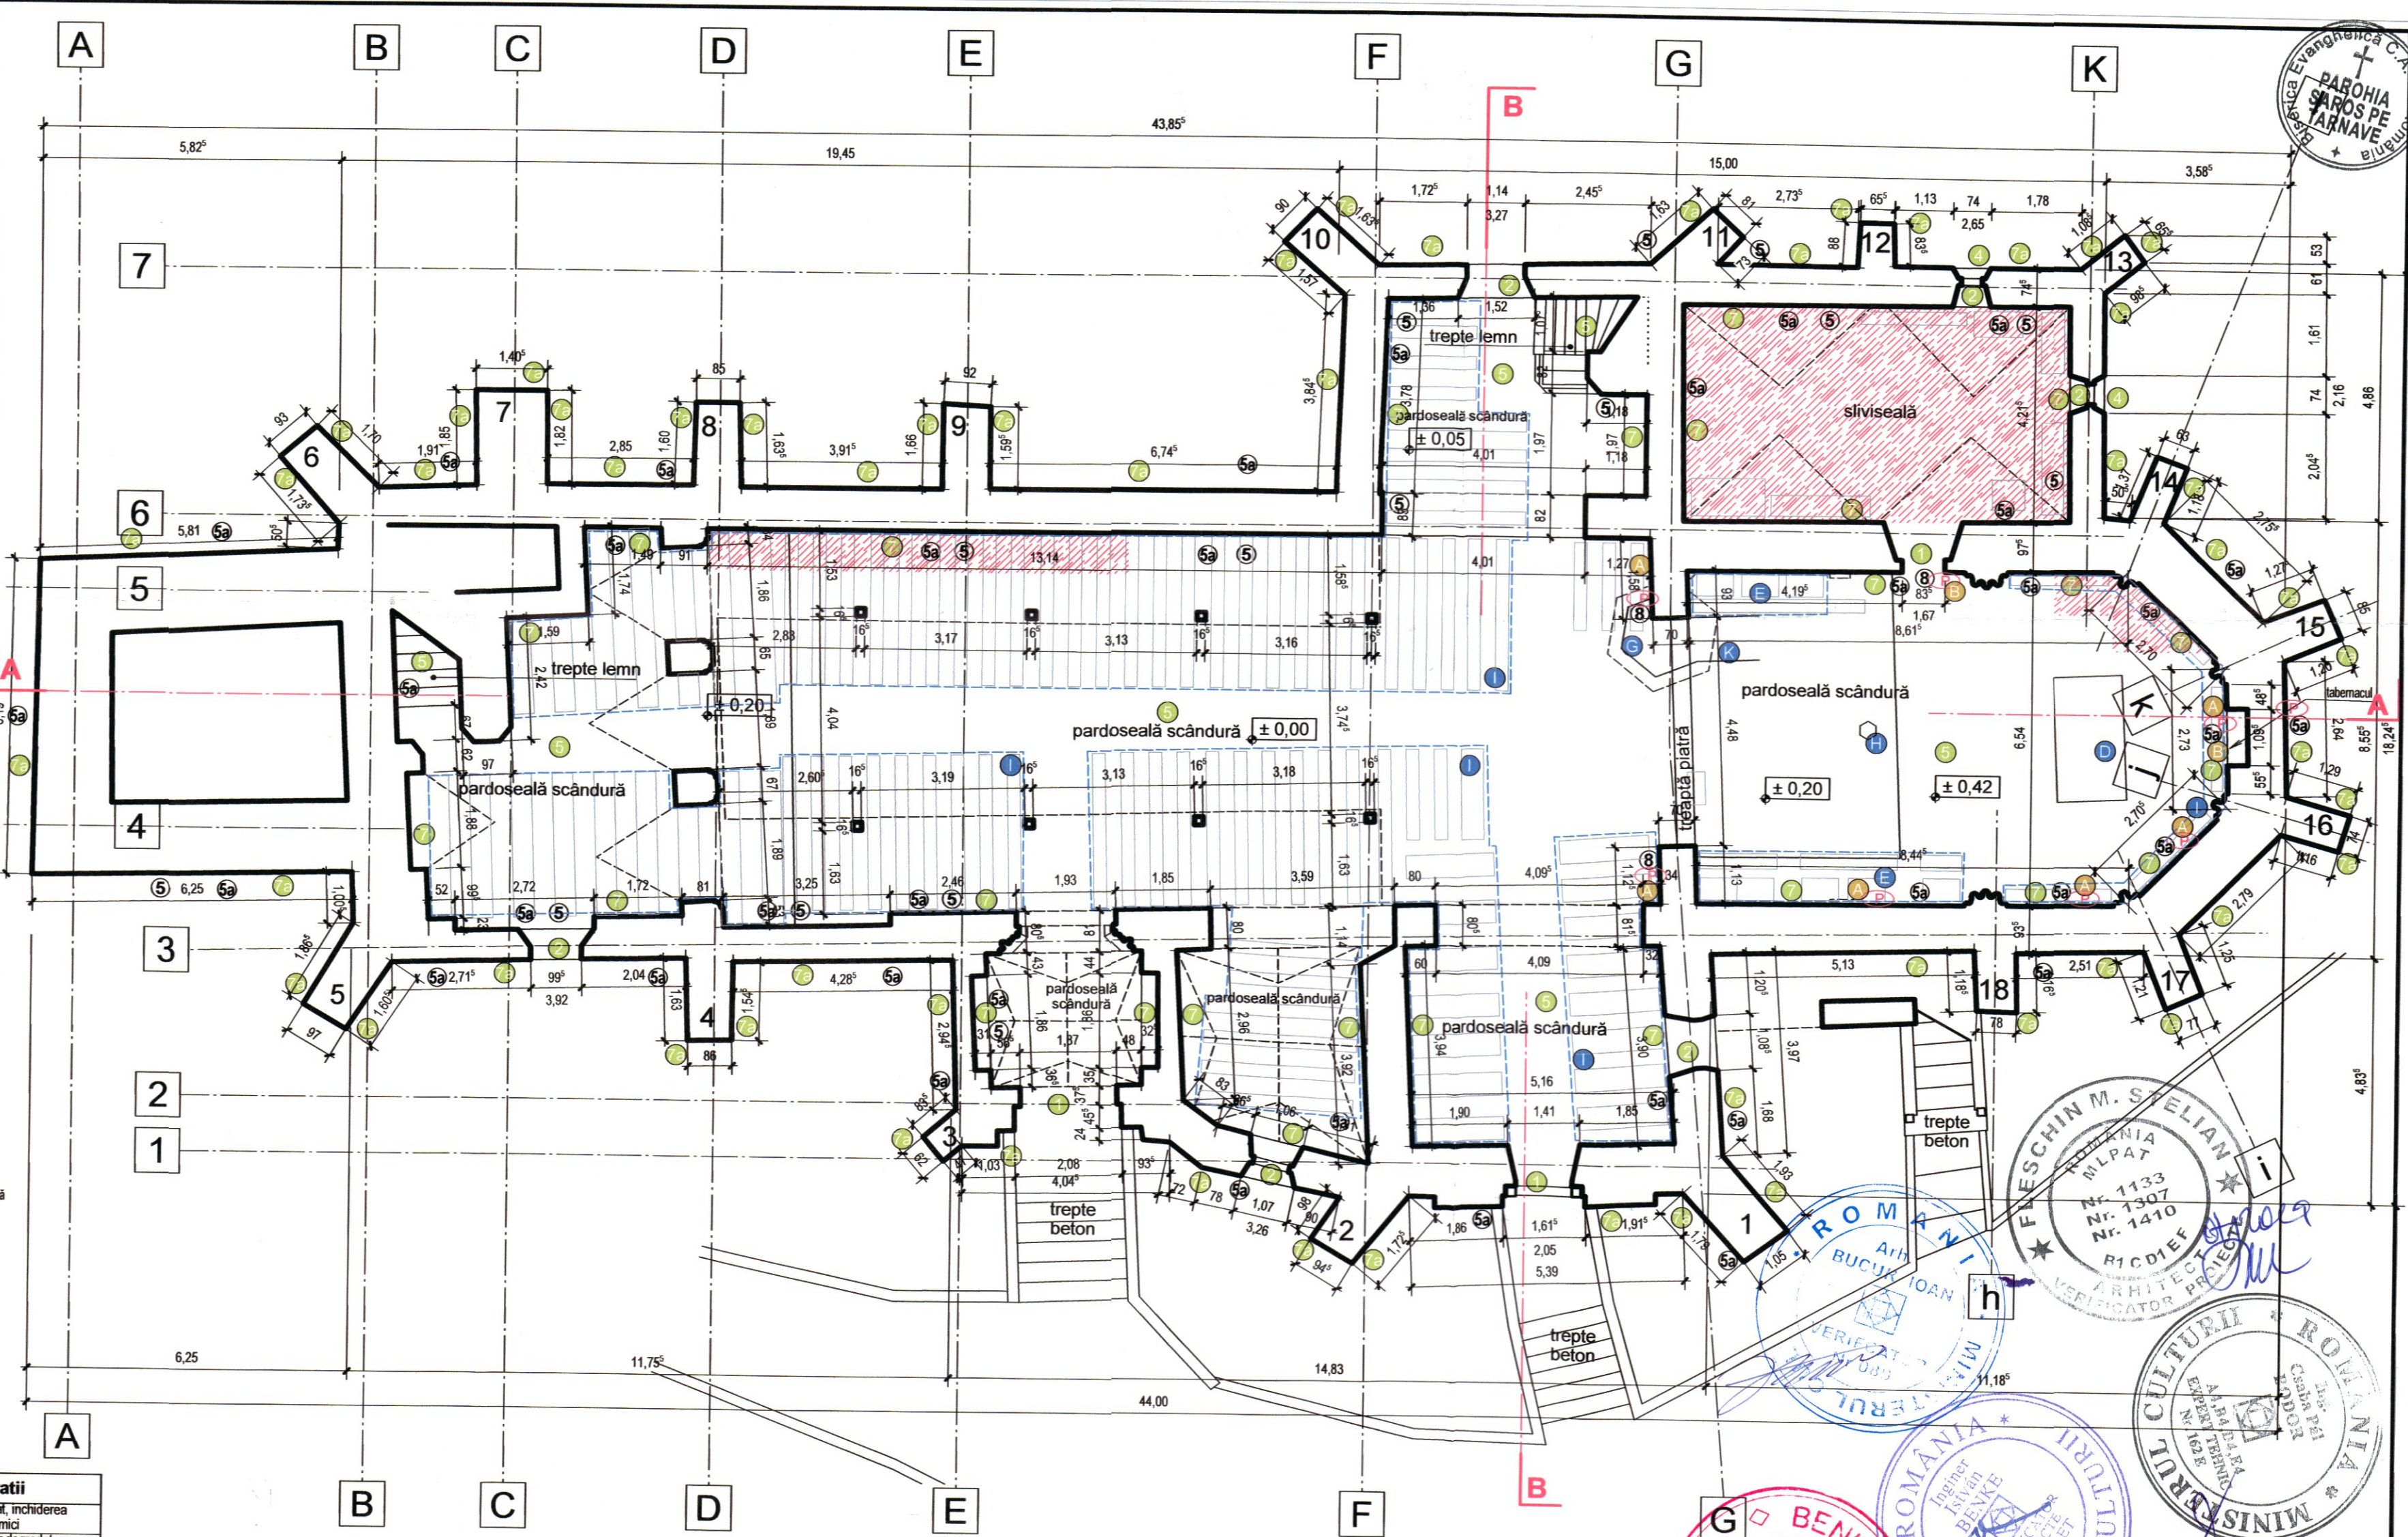
| Inventariere degradări | Lucrări de reparații |
|---|---|
| 1 | roșturi fără mortar |
| 2 | zidărie piatră / cărămidă prezentând degradări |
| 3 | zidărie piatră / cărămidă cu goluri |
| 4 | completări intervenții cu beton |
| 5 | tencuială desprinsă, cu goluri |
| 6 | tencuială aderență la suport cu zugrăveli deteriorate |
| 7 | suprafețe de tencuială deteriorate |
| 8 | suprafețe sau fragmente cu frescă |
| 9 | elemente decorative din piatră |
| 10 | umiditate în zidărie |
| 11 | săruri în zidărie |
| 12 | degradări biologice |
| 13 | învelișuri degradate |
| 14 | crăpaturi / fisuri în zidărie |
| 15 | vegetație crescută pe zidărie |
| 16 | coronament din zidărie de cărămidă / piatră naturală |
| 17 | degradări la elementele din lemn |
| 18 | elemente de închidere, metal-tirani, ancore etc. |

| Inventariere degradări | Lucrări de reparații |
|---|---|
| 19 | roșturi cu mortar adecvat, închiderea rosturilor > 3cm cu pietre mici |
| 20 | desprinderea elementelor degradate și înlocuire cu același material |
| 21 | umplerea golurilor cu material identic |
| 22 | indepartare dacă este necesar/posibil |
| 23 | umplerea golurilor, consolidarea marginilor cu refaceri de zugrăveli pe bază de var |
| 24 | refacerea zugrăvelilor pe bază de var după înțurarea cauzelor (săruri, infiltrații, etc.) |
| 25 | consolidare conform recomandărilor restauratorului |
| 26 | conservare conform studiului de parament/restaurator piatră |
| 27 | conservare conform studiului de parament/restaurator piatră |
| 28 | vezi lucrări recomandate în descrierea măsurilor propuse |
| 29 | vezi lucrări recomandate în descrierea măsurilor propuse |
| 30 | tratament cu soluții insecto-fungicide |
| 31 | refacere învelitoare |
| 32 | înlocuire tigle degradate |
| 33 | umplere cu același material și netesere cărămidă/piatră-injecție |
| 34 | indepartarea vegetației, inclusiv a rădăcinilor |
| 35 | roșturi, completarea spațiilor prezentând goluri, înnoire suprafețe cu mortar |
| 36 | reparații conform memorii de arhitectură/rezistență și expertiză tehnică |
| 37 | înlocuire, curățare de rugina, revopsire |
