## EXTRAS DE CARTE FUNCİARĂ PENTRU INFORMARE

Carte Funciară Nr. 100625 Seica Mica

Biserica Evanghelică C.A. din România  
PAROHIA SEICA MICA

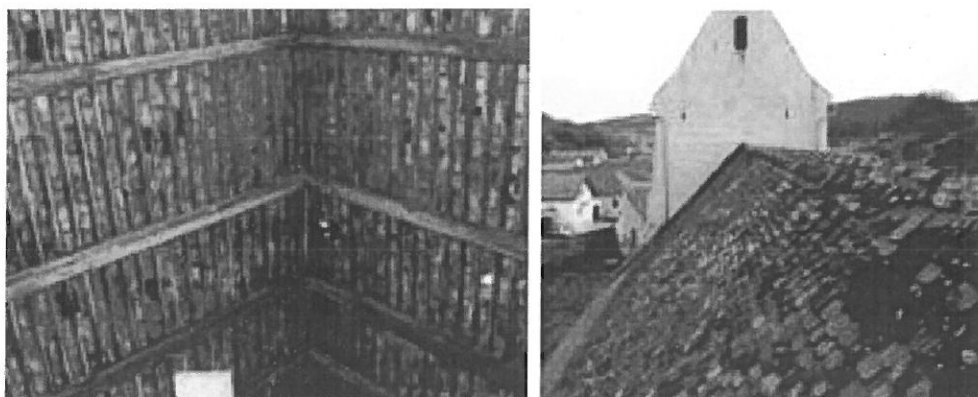
Învelitoarea bisericii, este confecționată din țiglă profilată montată pe astereală de lemn de brad *Abies alba*. (foto nr.2,3).

Foto nr.2,3 Învelitoare din țiglă

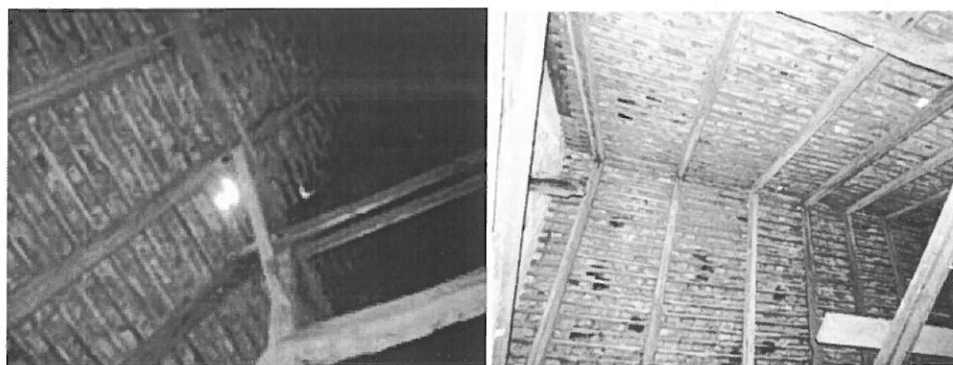
Învelitoarea este degradată, se observă țigle sparte, alunecate și lipsă, ceea ce conduce la infiltrarea apelor meteorice prin pod, cauzând zone umede în pod (foto nr.4,5).

Foto nr.4,5 Învelitoare degradată

Lații sunt deformați, unii sunt ruși. Un procent de peste 50% din țigle sunt fragilizate și fracturate.

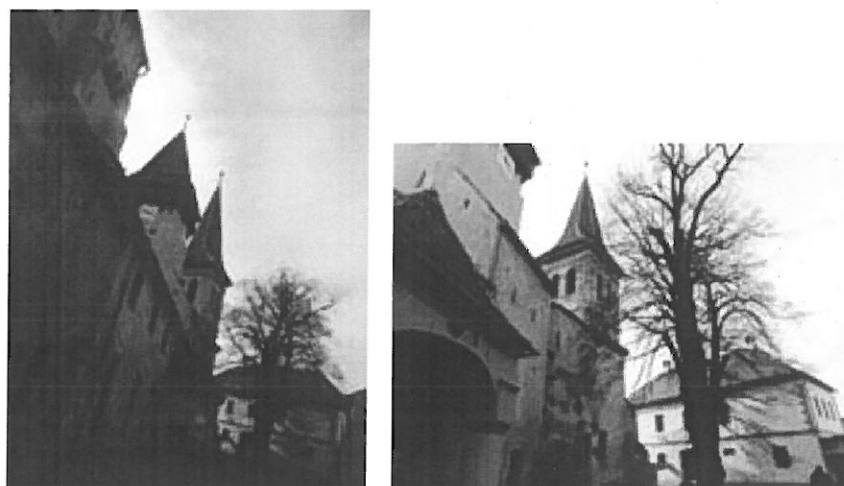
*Foto nr.8,9 Vegetație dezvoltată în apropierea bisericii.*

Acești arbori necesită toaletare. Crengile nu trebuie să ajungă la nivelul zidăriei și a șarpantei pentru a nu deteriora tencuielile și învelitoarea (foto nr.8,9).

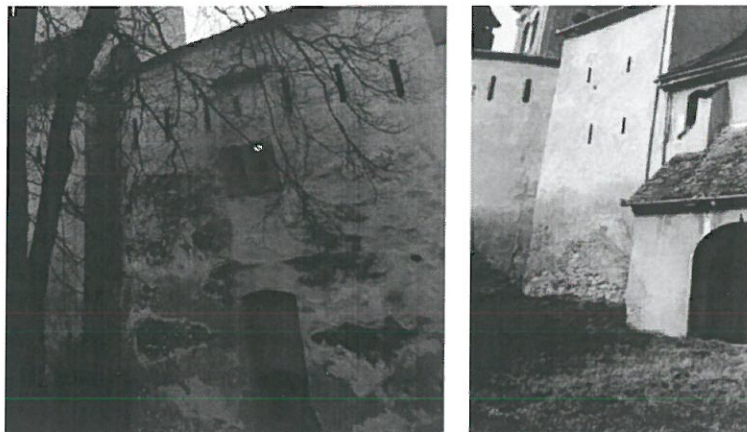
Pereții exteriori ai bisericii prezintă umiditate ascensională pe o înălțime cuprinsă între 0,7 și 4 m ceea ce a dus, la degradarea avansată a tencuielilor (foto nr.10,11). În zona nordică s-a dezvoltat o vegetație de mușchi și alge verzi, datorită umidității crescute (foto nr.6).

Umiditatea provine din sol, datorită capilarității zidăriei, din scurgerea apelor pluviale la baza clădirii, în cazul unor precipitații abundente, prin stropire, din lipsa unei izolații orizontale și a ridicării nivelului de călcare din exteriorul bisericii și sistemul de scocuri este degradat.

Foto nr.10,11 Umiditate ascensională, pe exterior

Pe zidăria exterioară se observă halouri de umiditate , eflorescențe de săruri și tencuieli pierdute (foto nr.8,10,11)

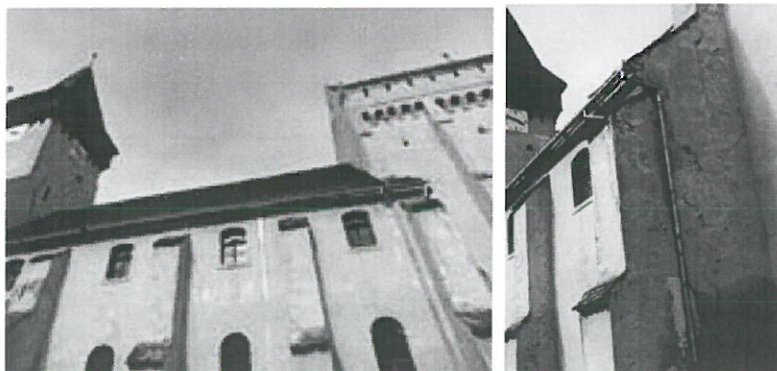
În zona de sud a bisericii, se observă deteriorarea sistemului de scocuri, apele pluviale se scurg pe zidăria bisericii (foto nr.14,15).

Foto nr.14,15 Scocuri deteriorate-halouri de umiditate pe zidărie

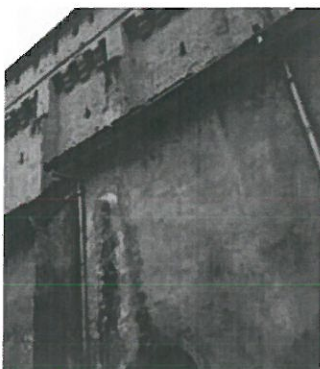
Se observă zidăria umedă și pierderi de tencuială.  
Si în zona de nord, sistemul de scocuri nu e etans(foto nr.16)

Foto nr.16 Sistem de scocuri neetans

Pe zidăria exterioară sunt vizibile halouri de umiditate și efluorescente.  
Întreg sistemul de colectare a apelor meteorice necesită revizuire.

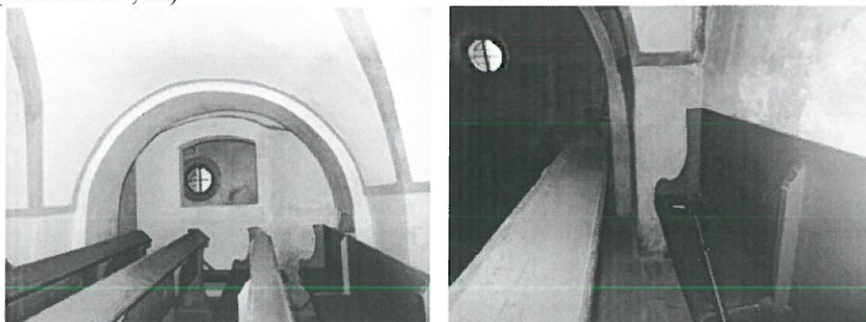
Pereții prezintă perimetral umiditate ascensională cuprinsă între 0,3-1 m. înălțime, se observă halouri de umiditate, tencuiala este degradată, cu efluorescențe de săruri (foto nr. 17,18)

Foto nr.17,18 Umiditate ascensională interior biserică-pronaos

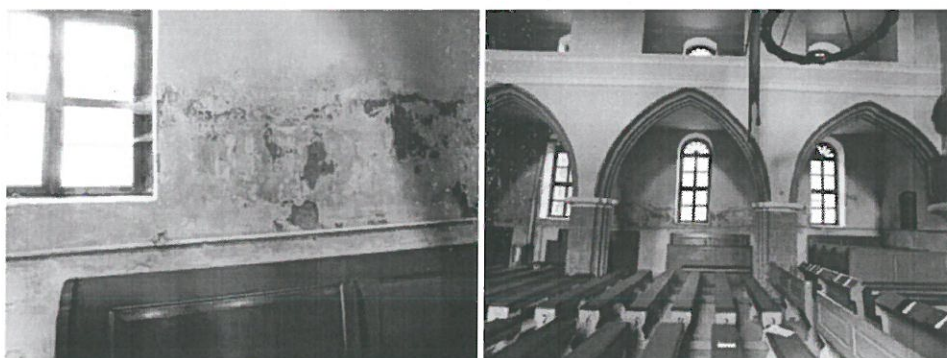
Pereții prezintă perimetral umiditate ascensională cuprinsă între 0,3-4 m. înălțime, se observă halouri de umiditate, tencuiala este ușor degradată, Umiditatea ascensională este mai ridicată în zona de nord (foto nr. 21,22)

Foto nr.21,22 Umiditate ascensională interior biserică, zona de nord

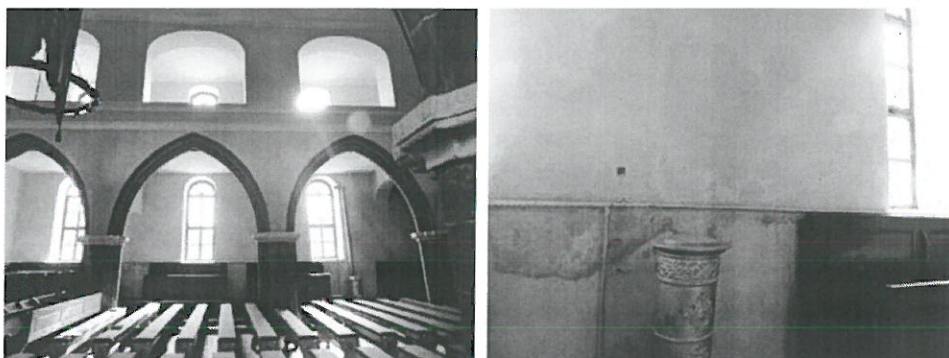
În zona de sud umiditatea ascensională este mai scăzută, sub 60%.(foto nr.25,26).

Foto nr.25,26 Umiditatea ascensională este mai scăzută în zona de sud

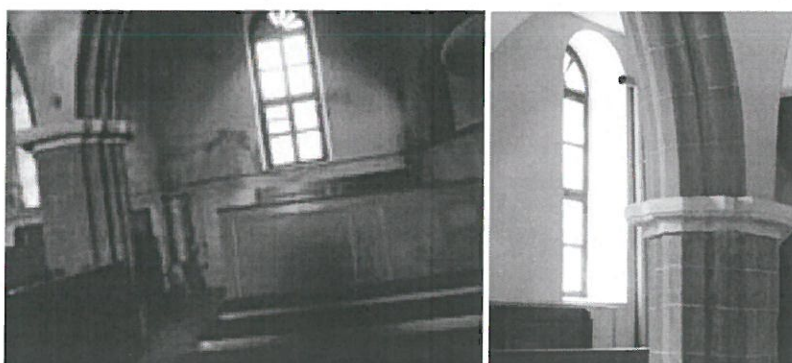
Se observă infiltrații ale apelor meteorice prin zona ferestrelor, în zona de nord și de sud.În zona de sud, halourile sunt momentan uscate.(foto nr.27,28),

Foto nr.27,28 Infiltrații în zona ferestrelor

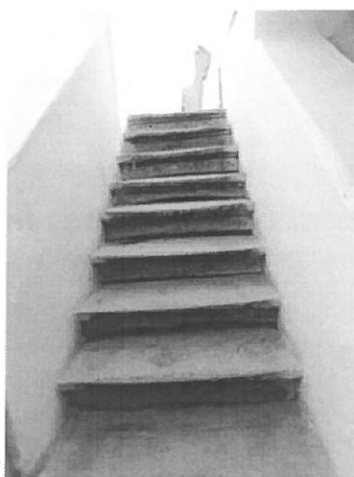
*Foto nr.36 Scară de acces în galerie laterală*

Aceste scări necesită revizuire deoarece unele trepte sunt deteriorate de atacuri fungice vechi, peconizez un număr de 14 trepte.

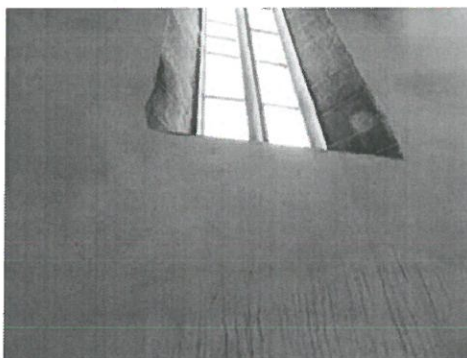
În dreptul ferestrelor de sud sunt vizibile urmele infiltrațiilor de ape pluviale(foto nr.41).

Foto nr.41 Infiltrații ale apelor pluviale, prin ferestre.

Aceste urme sunt uscate.

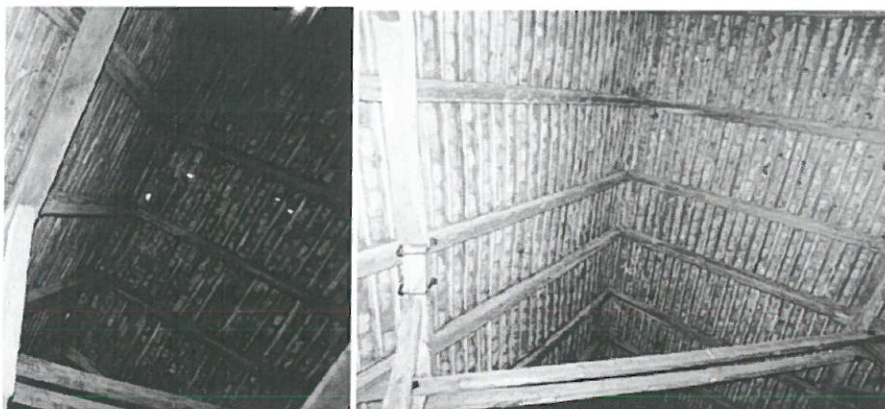
Coamele nu sunt foarte degradate, dar se observă, din loc în loc, infiltrarea apelor pluviale prin aceea zonă(foto 62,63)

Foto nr. 62,63 Coame-se observă unele mici halouri de umiditate

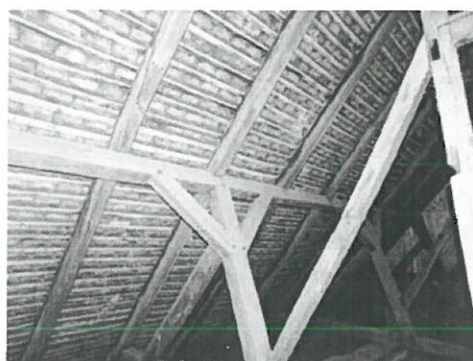
Se observă prelingerea apelor pluviale de-a lungul căpriorilor (foto nr.69)

Foto nr.69 Căpriori și popi cu urme de infiltrații

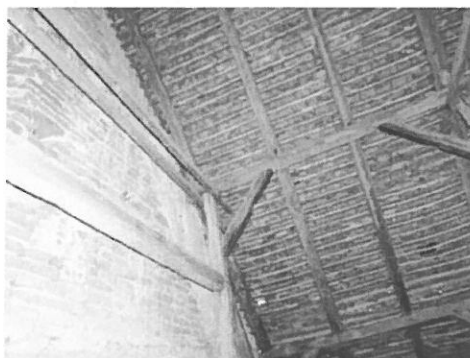
Și în zona de sud am depistat prelingerea apelor meteorice de-a lungul căpriorilor(foto nr.70)

Foto nr.70 Căpriori cu urme de infiltrații

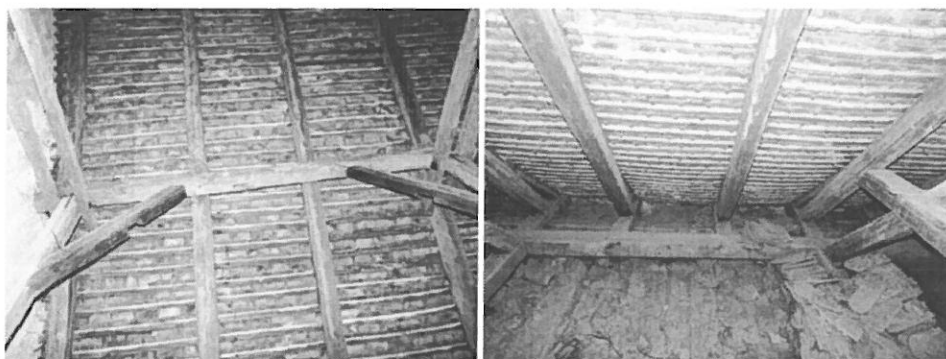
Acești căpriori nu prezintă atac activ fungic, dar învelitoarea, pe această zonă necesită revizuire. Numeroși căpriori, în zona de nord 1,2,5,6,10 și sud,2,3,4,8, prezintă atac activ de insecte xilofage din speciile *Xestobium rufovillosum* și *Anobium punctatum*. Am depistat și atac inactiv de *Hylothrupes bajulus*. Pe aceste porțiuni mai deschise la culoare, sunt vizibile orificii de zbor și galerii larvare iar lemnul este parțial fragilizat cu mici fragmente pierdute (foto nr.71,72).

Foto nr.71,72 Căpriori cu atac de insecte xilofage

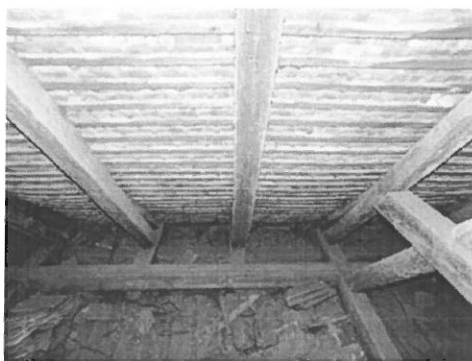
În unele zone, cosoroabele nu se pot vizualiza în totalitate deoarece sunt acoperite, în unele zone, cu resturi de țigle sparte și resturi de lemn. Pentru o evaluare pertinentă este necesară degajarea cosoroabelor, în timpul șantierului, de aceste resturi (foto nr.79).

Foto nr.79 Cosoroabe acoperite de resturi de țigle sparte

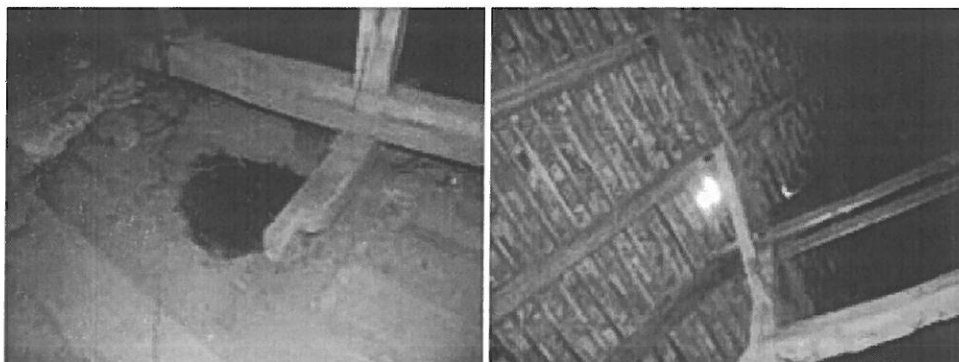
În zona de sud est, învelitoarea este degradată. Apele meteorice se infiltrează în șarpantă (foto nr.80,81).

Foto nr.80,81 Învelitoare degradată

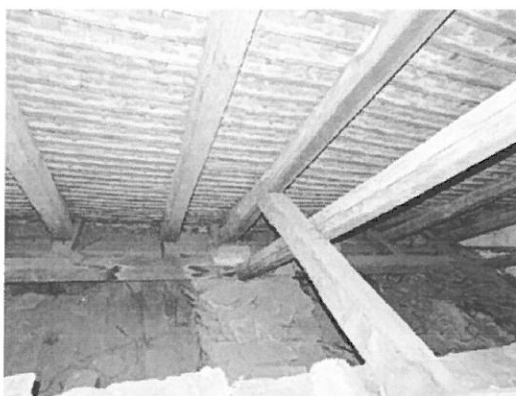
O problemă este, depozitarea unor țigle, olane și scanduri, pe tavan (foto nr.83). Aceste materiale necesită evacuare, deoarece îngreunează bolta și mențin umiditatea crescută, creând un mediu propice de dezvoltare a agenților de biodegradare.

Foto nr.83 Țigle depozitate pe boltă

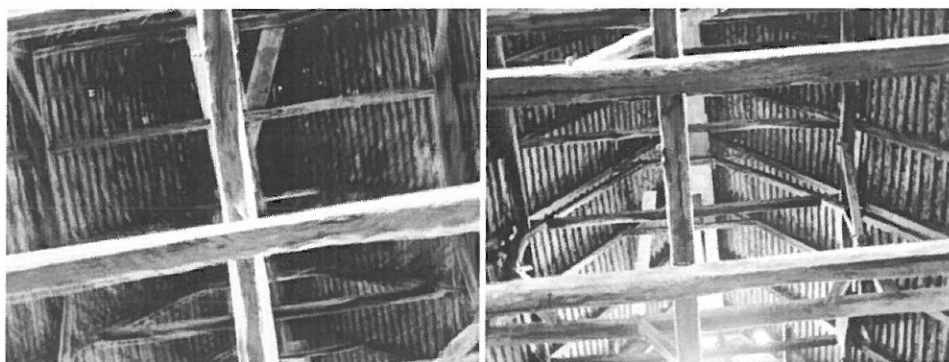
În zona coamei , se observă numeroase halouri de umiditate(foto nr.86,87).

Foto nr.86,87 Coamă cu halouri de umiditate

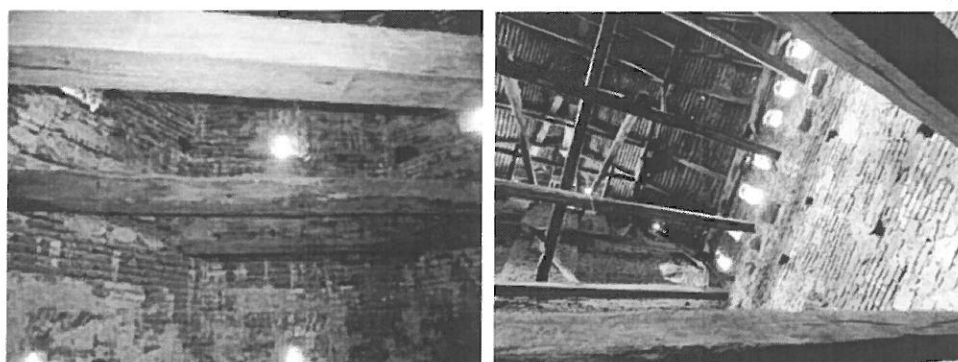
Foto nr. 91,92 Grinzi principale în stare bună de conservare cu mici atacuri de insecte xilofage

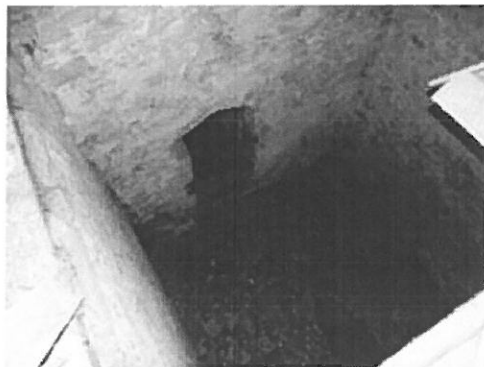
Foto nr.98 Primul nivel-zidărie

Se observă pardoseala degradată-zidăria este prăvălită.

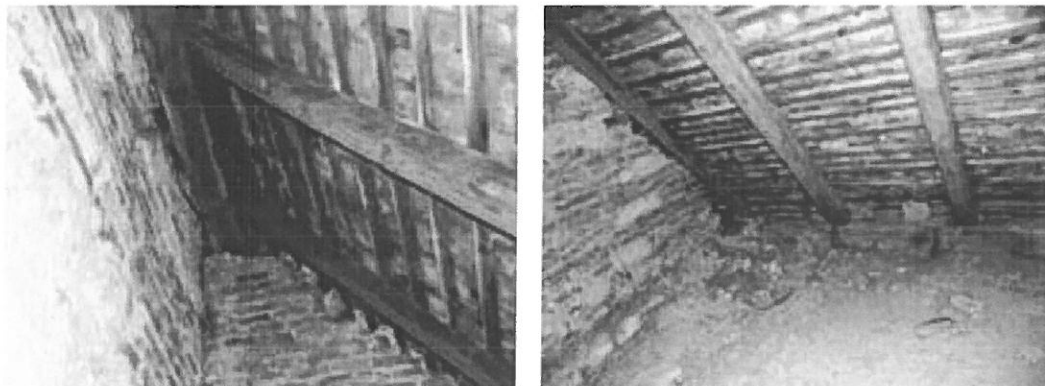
La o parte din elemente, în zonele unde de la debitare au rămas mici porțiuni de alburn, se constată degradări produse de atacul de insecte xilofage, specia *Xestobium rufovillosum*. Pe aceste porțiuni mai deschise la culoare, sunt vizibile orificii de zbor și galerii larvare iar lemnul este parțial fragilizat cu mici fragmente pierdute. Am observat atac activ la căpriorii nr.1,2,6. Necesită tratament insecticid adecvat.

În zona coamei, se observă numeroase halouri de umiditate (foto nr.102).

Foto nr.102,103 Șarpantă adiacentă de sud

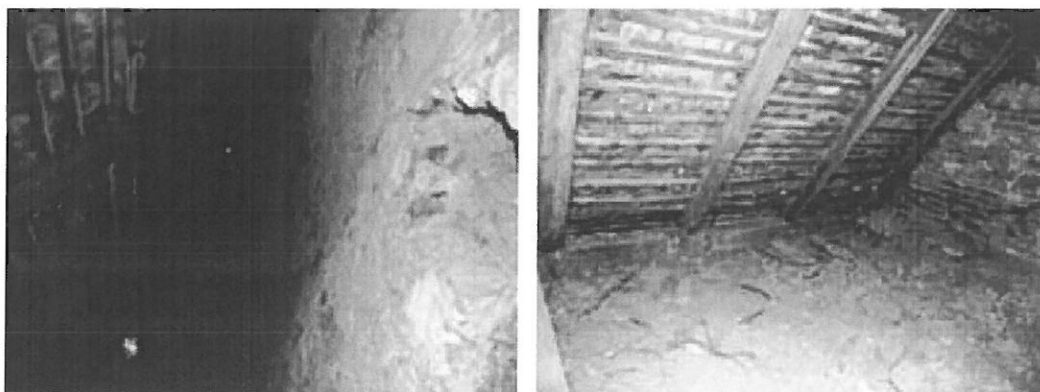
La o parte din elemente, în zonele unde de la debitare au rămas mici porțiuni de alburn, se constată degradări produse de atacul de insecte xilofage, specia *Xestobium rufovillosum*. Pe aceste porțiuni mai deschise la culoare, sunt vizibile orificii de zbor și galerii larvare iar lemnul este parțial fragilizat cu mici fragmente pierdute. Necesită tratament insecticid adecvat. Am depistat atac de insecte xilofage la căpriori nr.4,5

În zona coamei, se observă numeroase halouri de umiditate. Se observă prelingerea apelor meteorice pe căpriori (foto nr.104,105).

Foto nr.104,105 Șarpantă adiacentă de nord

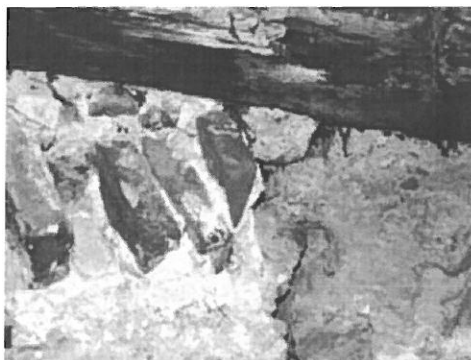
Cosoroaba, pe o porțiune de cca 60 cm, prezintă atac fungic succesiv, formă de putregai brun(foto nr.106).

Foto nrr.106 Cosoroabă degradată

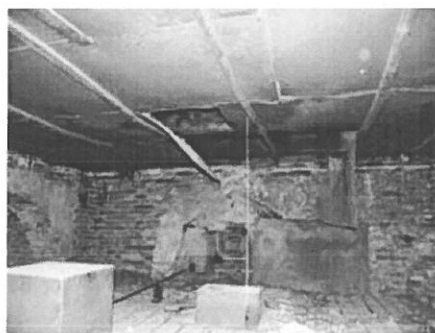
Când urci spre ultimul nivel, în zona de sud, există un spațiu, unde podina ultimului nivel este dublată cu placaj(foto nr.109).

Foto nr.109 Spațiu între nivel IV V

Acest placaj necesită demontare și evacuare. Sub acest placaj, în mediu umed se pot dezvolta agenți de biodegradare.

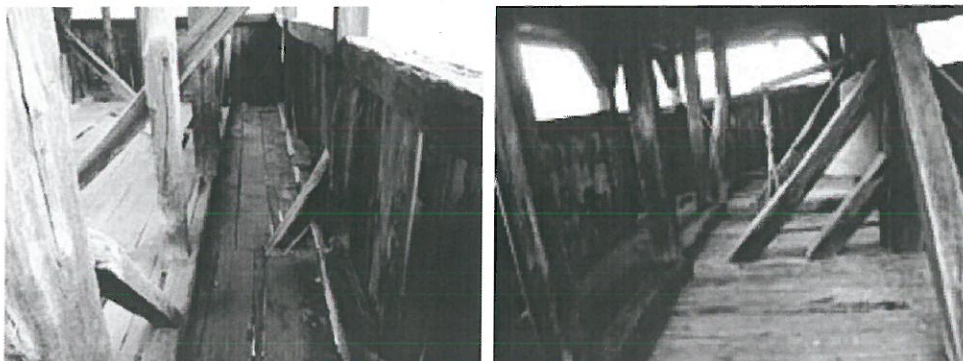
Foto nr.110,111 Ultimul nivel turn

Pe elemente se observă numeroase halouri de umiditate, provenite din infiltrarea apelor meteorice prin învelitoare.

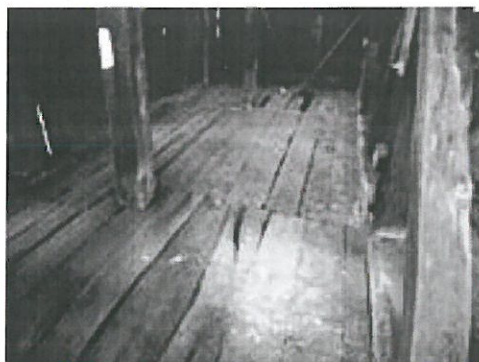
Pe pardoseala nivelului , sunt numeroase excremente de păsări(foto nr.112).

Foto nr.112 Excremente păsări pe pardoseală

Acestea necesită curățire, deoarece sunt acide și deteriorează pardoseala. Câteva scanduri din pardoseală prezintă atac fungic vechi, succesiv sub formă de putregai brun prismatic și necesită înlocuire, cca 8 scanduri.

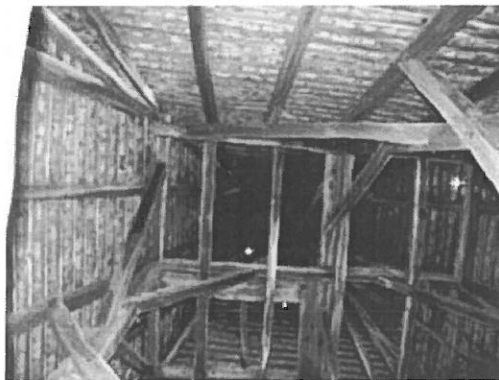
Zona de coamă a turnului prezintă numeroase halouri de umiditate, provenite din infiltrarea apelor meteorice prin învelitoare(foto nr.113).

Foto nr.113 Coama turn

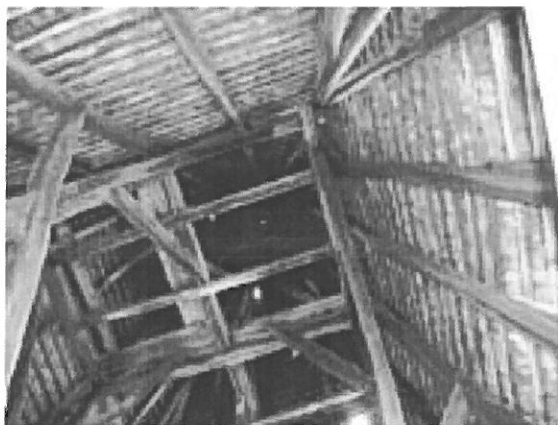
Unii capriori, în special cei marginali, prezintă în zonele unde de la debitare au rămas mici porțiuni de alburn, degradări produse de atacul de insecte xilofage, specia *Xestobium rufovillosum*. Pe aceste porțiuni mai deschise la culoare, sunt vizibile orificii de zbor și galerii larvare iar lemnul este parțial fragilizat cu mici fragmente pierdute(foto nr.114).

Foto nr.114 Capriori cu atac de insecte xilofage

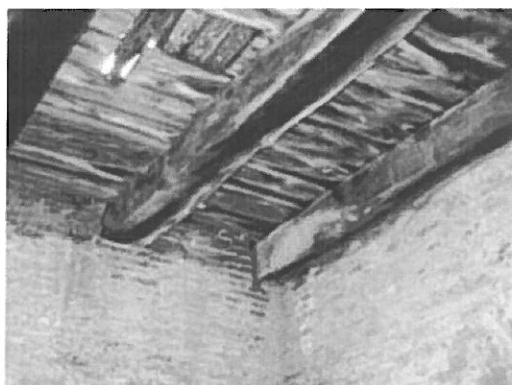
Grinzile nr. 1, 2, 6 prezintă atac activ de insecte xilofage din specia *Xestobium rufovillosum*. Se observă orificiile de zbor caracteristice și galeriile larvare (foto nr. 127).

Foto nr. 127 Grinzi cu atac activ de insecte xilofage

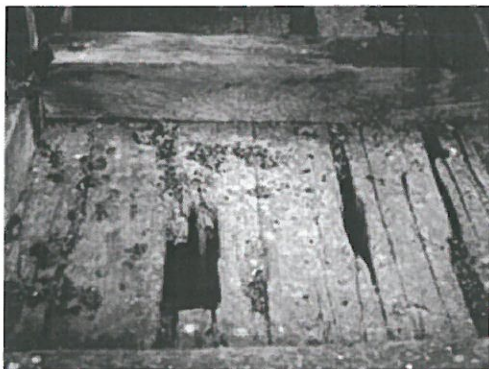
Podeaua este deteriorată în anumite zone, de atacuri fungice vechi, succesive sub formă de putregai brun. Lemnul este puternic fragilizat (foto nr.133)..

Foto nr.133 Podea degradată de atacuri fungice

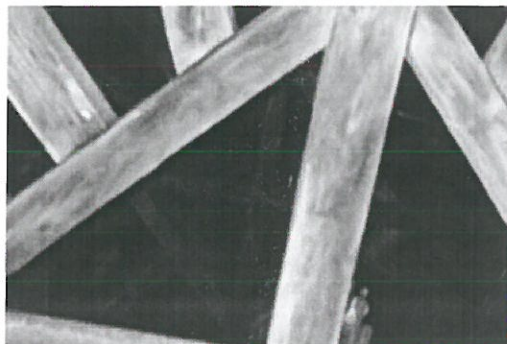
Zona de coamă a turnului prezintă numeroase halouri de umiditate, provenite din infiltrarea apelor meteorice prin învelitoare(foto nr.134,135).

Foto nr.135 Coama sarpanta turn

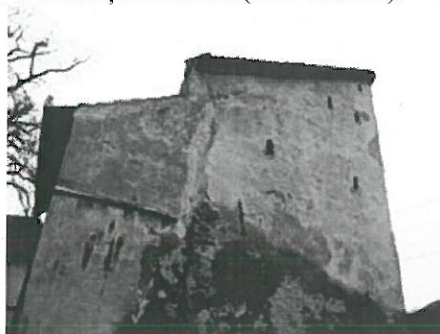
duș, la degradarea avansată a tencuielilor. În zona nordică s-a dezvoltat o vegetație de mușchi și alge verzi, datorită umidității crescute (foto nr. 144).

Foto nr. 144 Umiditate ascensionala turn

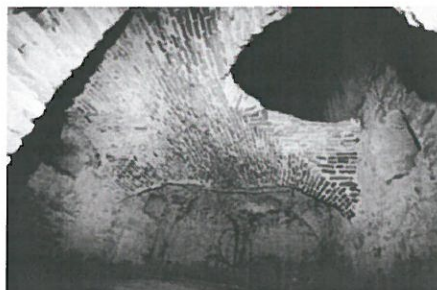
Primul nivel este construit din zidie. Prezintă bolti de cărămidă. În zona de est boltă este degradată - lipsește o parte din ea (foto nr. 145).

Foto nr 145 Boltă degradată

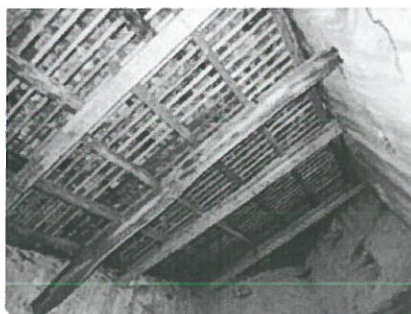
Șarpanta turnului este confecționată din lemn de stejar și de gorun. Se observă numeroase halouri de umiditate pe elementele șarpantei (146).

Foto nr. 146 Șarpanta turn

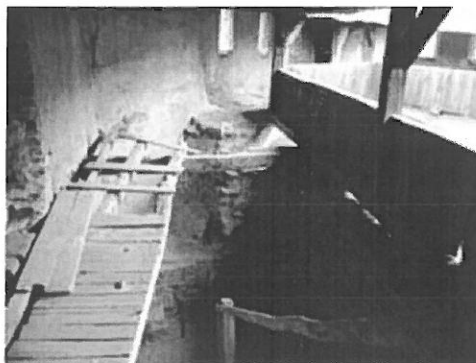
Podeaua drumului de strajă, în zona de est, nu mai există, decât parțial (foto nr. 150).

Foto nr. 150 Podea drum de strajă degradată-zona de est

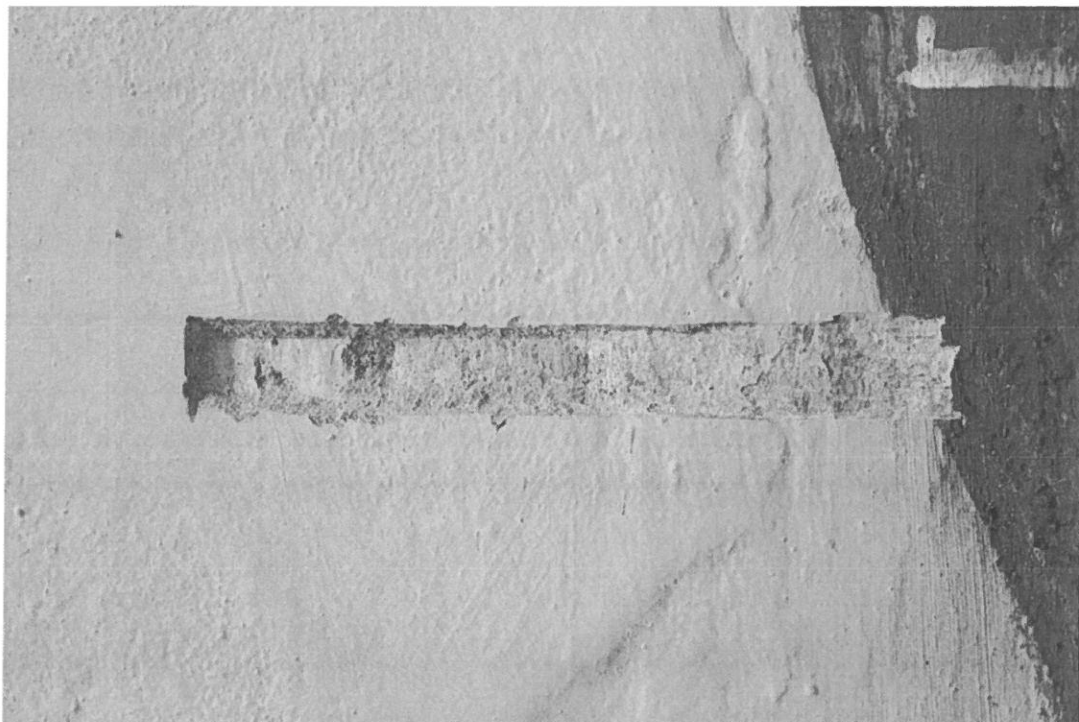
Peretele nordic al navei. Tencuială cu ciment și nivelul de călcare exterior au cauzat umiditate capilară.
