RAPORT DE EXPERTIZĂ TEHNICĂ

LUCRĂRI DE REPARAȚII, CONSERVARE ȘI INTRODUCERE ÎN CIRCUIT
TURISTIC LA ANSAMBLUL BISERICII EVANGHELICE FORTIFICATE

loc. VULCAN, JUD. BRASOV

Nr. înreg. 10/29.01.2015

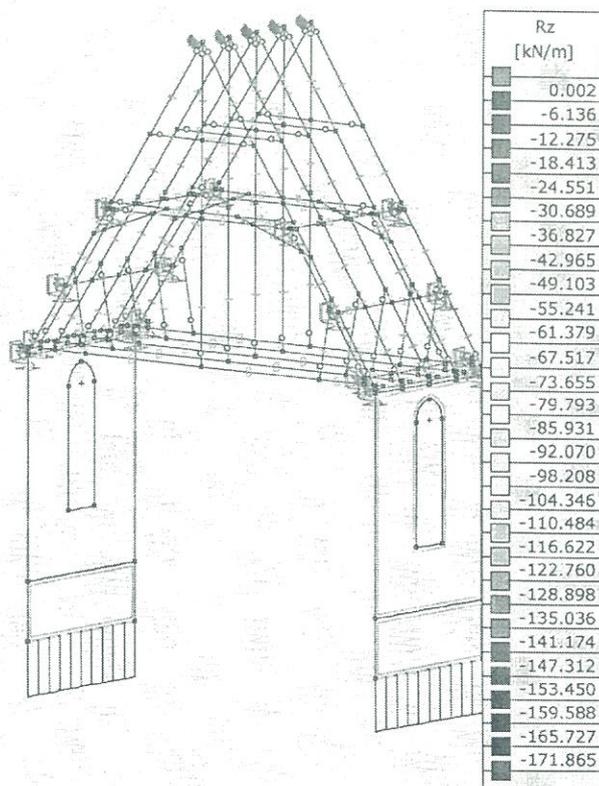
[I], Linear, Infasuratoare Min. (SLU (a, b)), Rz (Reactiuni in reazeme liniare), Diagrama

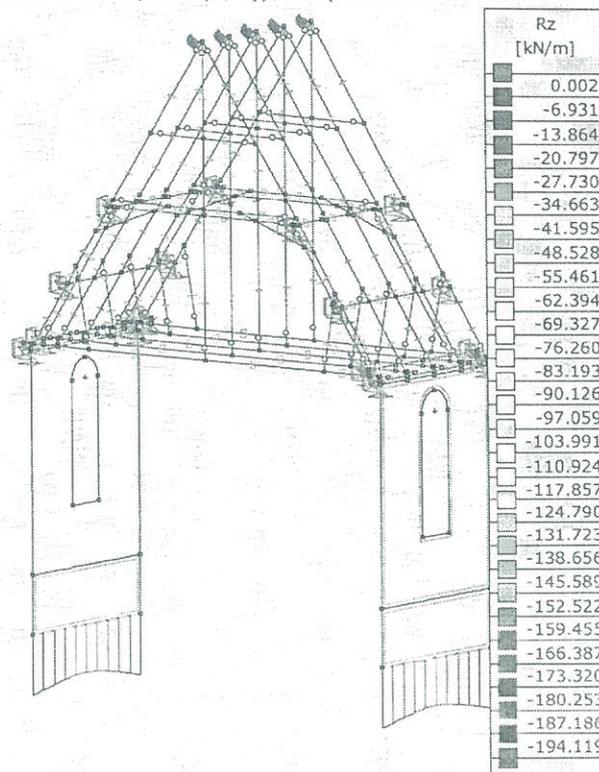
[II], Linear, Infasuratoare Min. (SLU (seismic)), Rz (Reactiuni in reazeme liniare), Diagrama
