**STUDIU GEOTEHNIC**  
**Restaurarea Ansamblului Bisericii**  
**Evanghelice Fortificate, Agnita**

**LUCRAREA: STUDIU GEOTEHNIC pentru Restaurarea Ansamblului  
Bisericii Evanghelice Fortificate Agnita, județul Sibiu.**

**FAZA DE PROIECTARE: D.A.L.I**

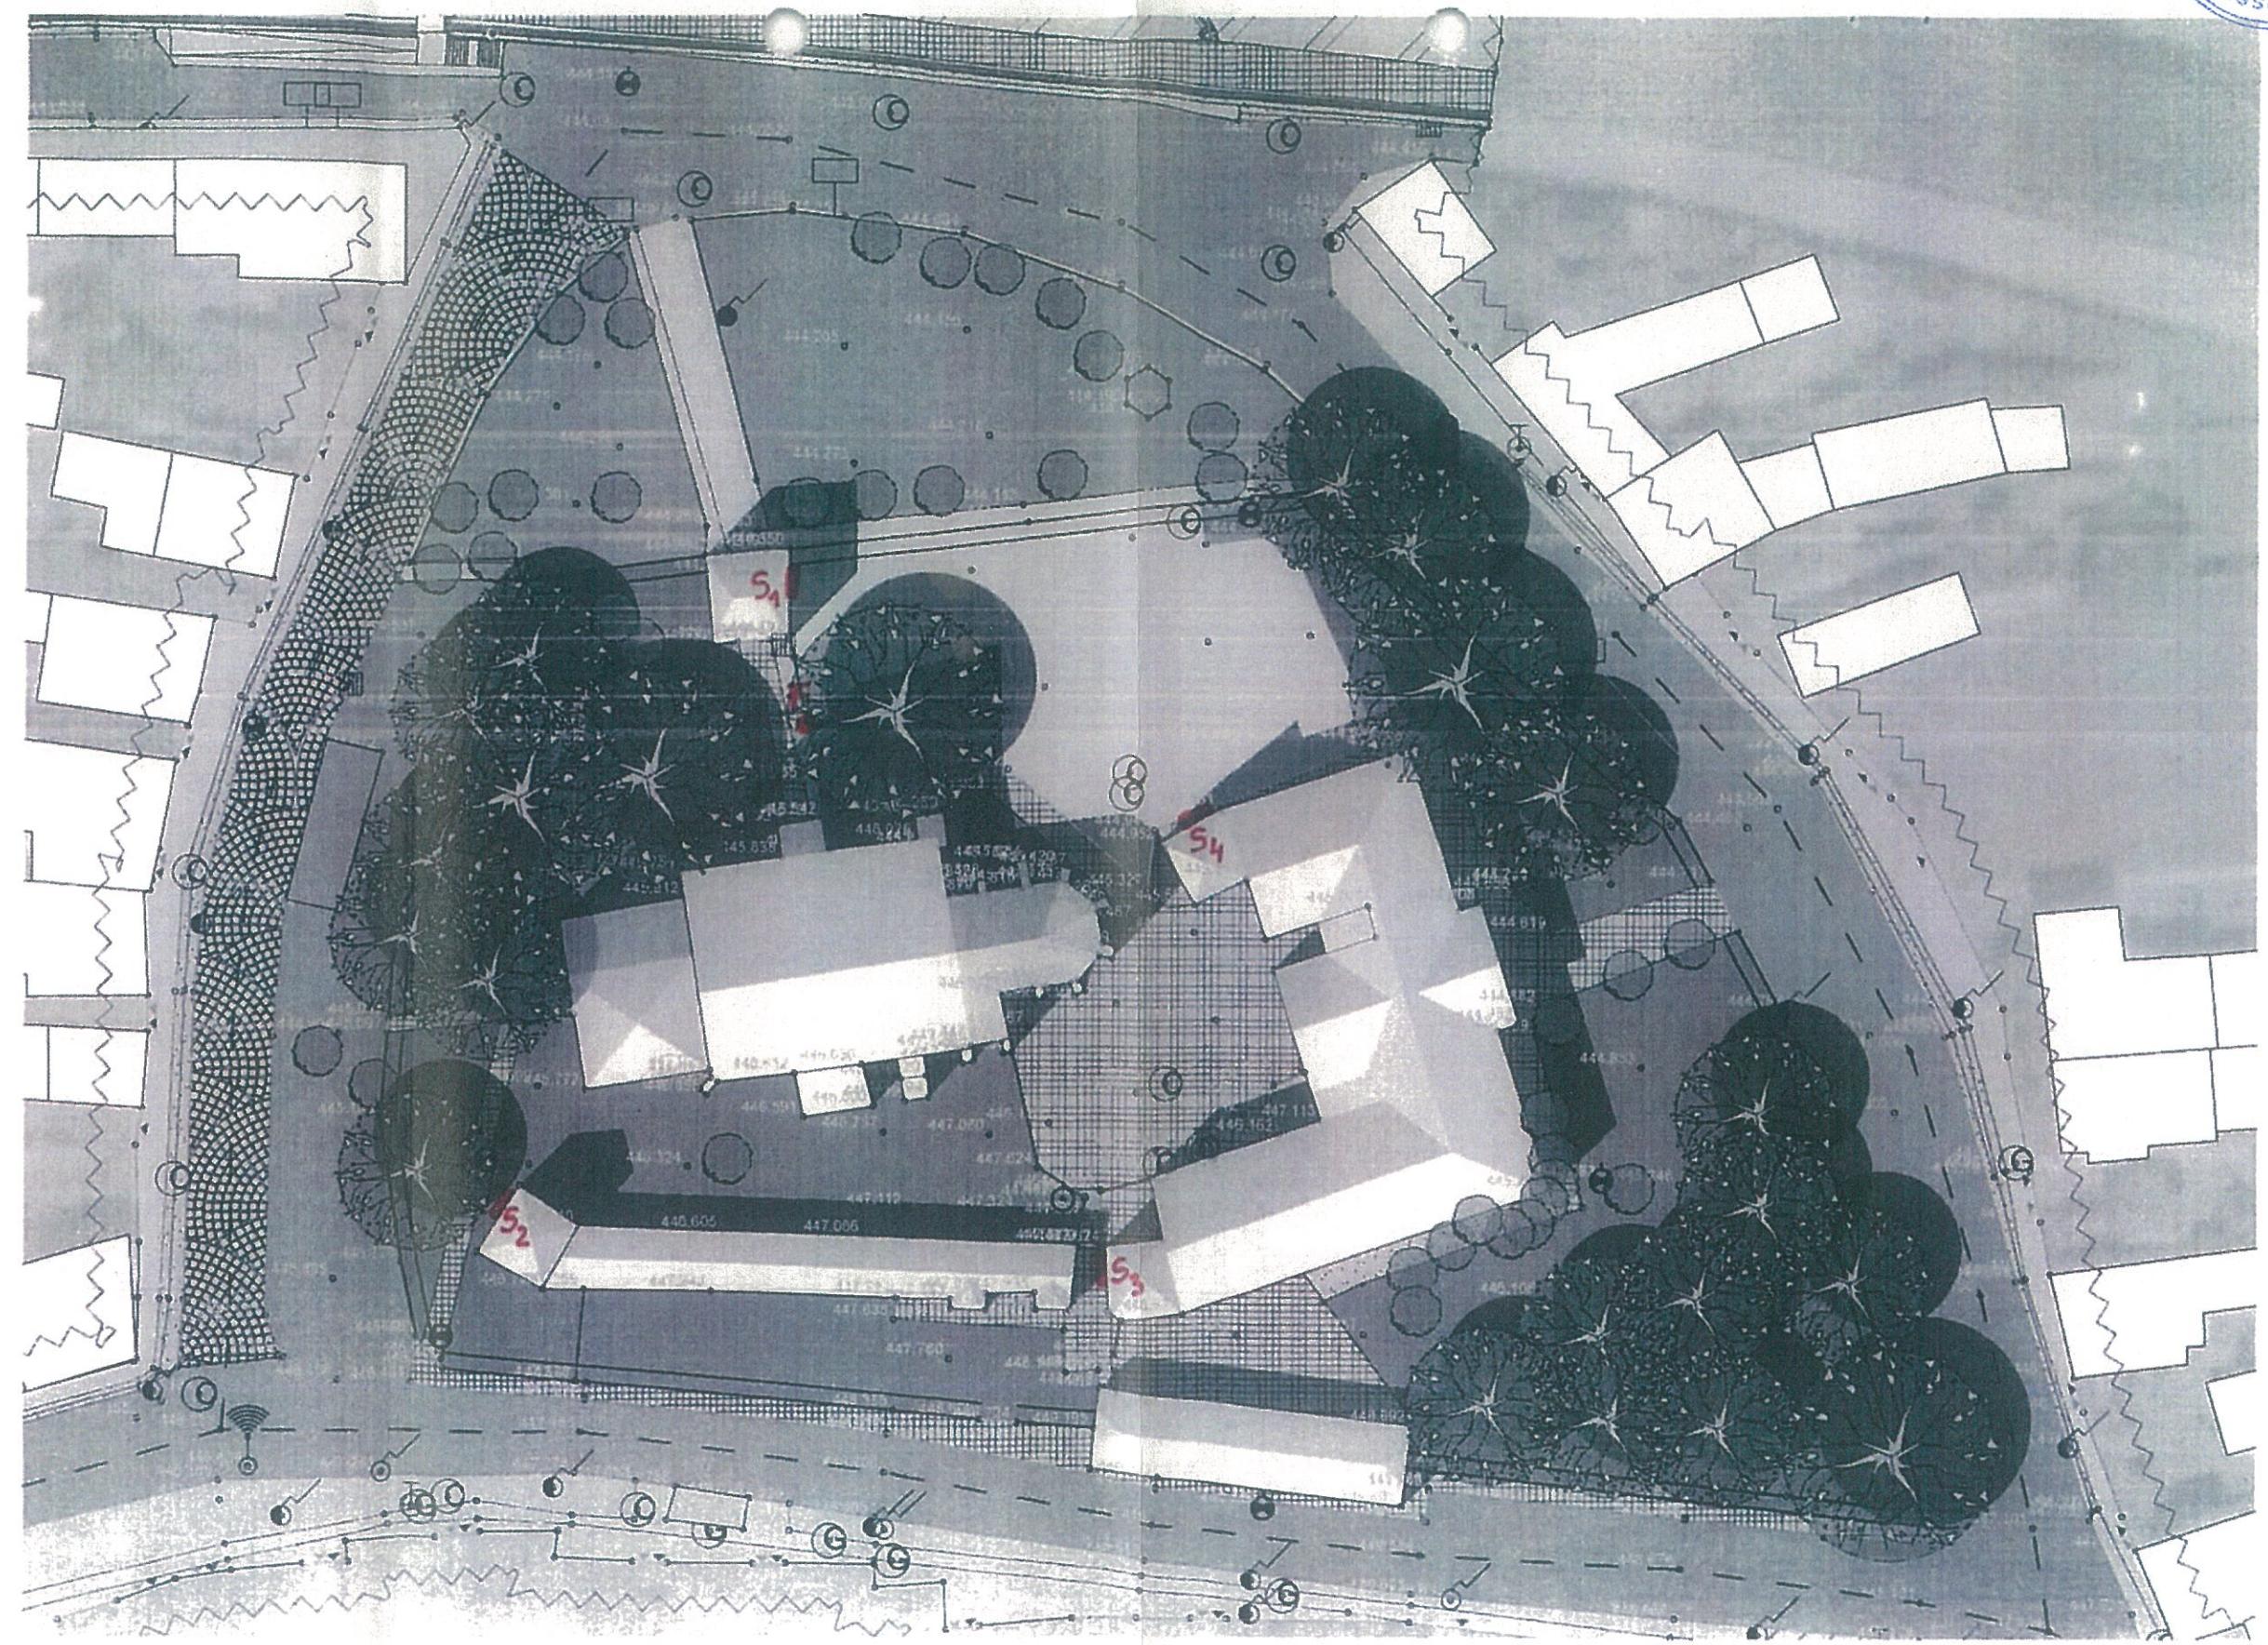
**FIŞA FORAJULUI nr.1**

Adâncimea față de CTN (m)	Cota absolută (m)	Grosimea stratului (m)	Cota apei subterane (m)	Stratificată	Descrierea terenului	Observații
-0,30		0,30			sol vegetal negru	
			- 2,30		argilă prăfoasă neagră, plastic moale	
-3,70		3,40				
-6,00		2,30			complex nisipos de culoare cafenie, mediu îndesat

#### Forajul 1

0,00 - 0,30 m sol vegetal negru;

0,30 - 3,70 m argilă prăfoasă neagră, plastic moale;

3,70 - 6,00 m complex nisipos de culoare cafenie, mediu îndesat.

S-a interceptat apă subterană la - 2,30 m adâncime.
