**STUDIU GEOTEHNIC
PENTRU
„LUCRĂRI DE REPARAȚII, CONSERVARE ȘI INTRODUCERE ÎN
CIRCUIT TURISTIC LA ANSAMBLUL BISERICII EVANGHELICE
FORTIFICATE CODLEA”,
JUDEȚUL BRAȘOV**

(pr. nr. 868 / 2015)

Sf. Gheorghe, februarie 2015

MEMORIU GEOTEHNIC

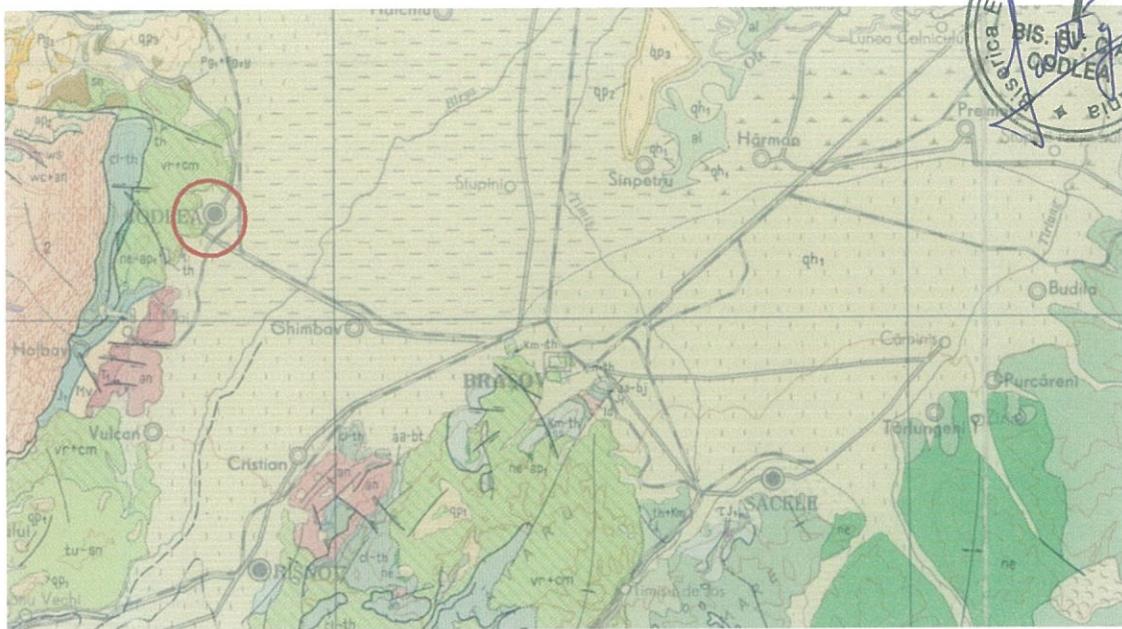
HARTA GEOLOGICĂ A ZONEI

după Harta Geologică sc. 1 : 200 000, I.G.G. București

Din punct de vedere geologic zona face parte din depresiunea intramontană Tara Bârsei, de origine tectonică, colmatată cu depozite lacustre și fluviatile pliocene-pleistocene și holocene.

Zona este dominată de depozitele dertitice grosiere aluvio-proluviale (facies fluviatil torrential, alcătuit din pietriș, bolovăniș cu nisip) depuse în perioada pleistocen superior – holocen inferior de pârâurile care curg dinspre zona montană (Bârsa, Ghimbășel, Vulcănița, etc.). Peste depozitele detritice grosiere urmează depozite aluvionare cu o compoziție granulometrică mai fină (nisipuri fine, nisipuri prăfoase, argile), dezvoltate în facies de luncă, de 2 – 3 m grosime ale pârâurilor.

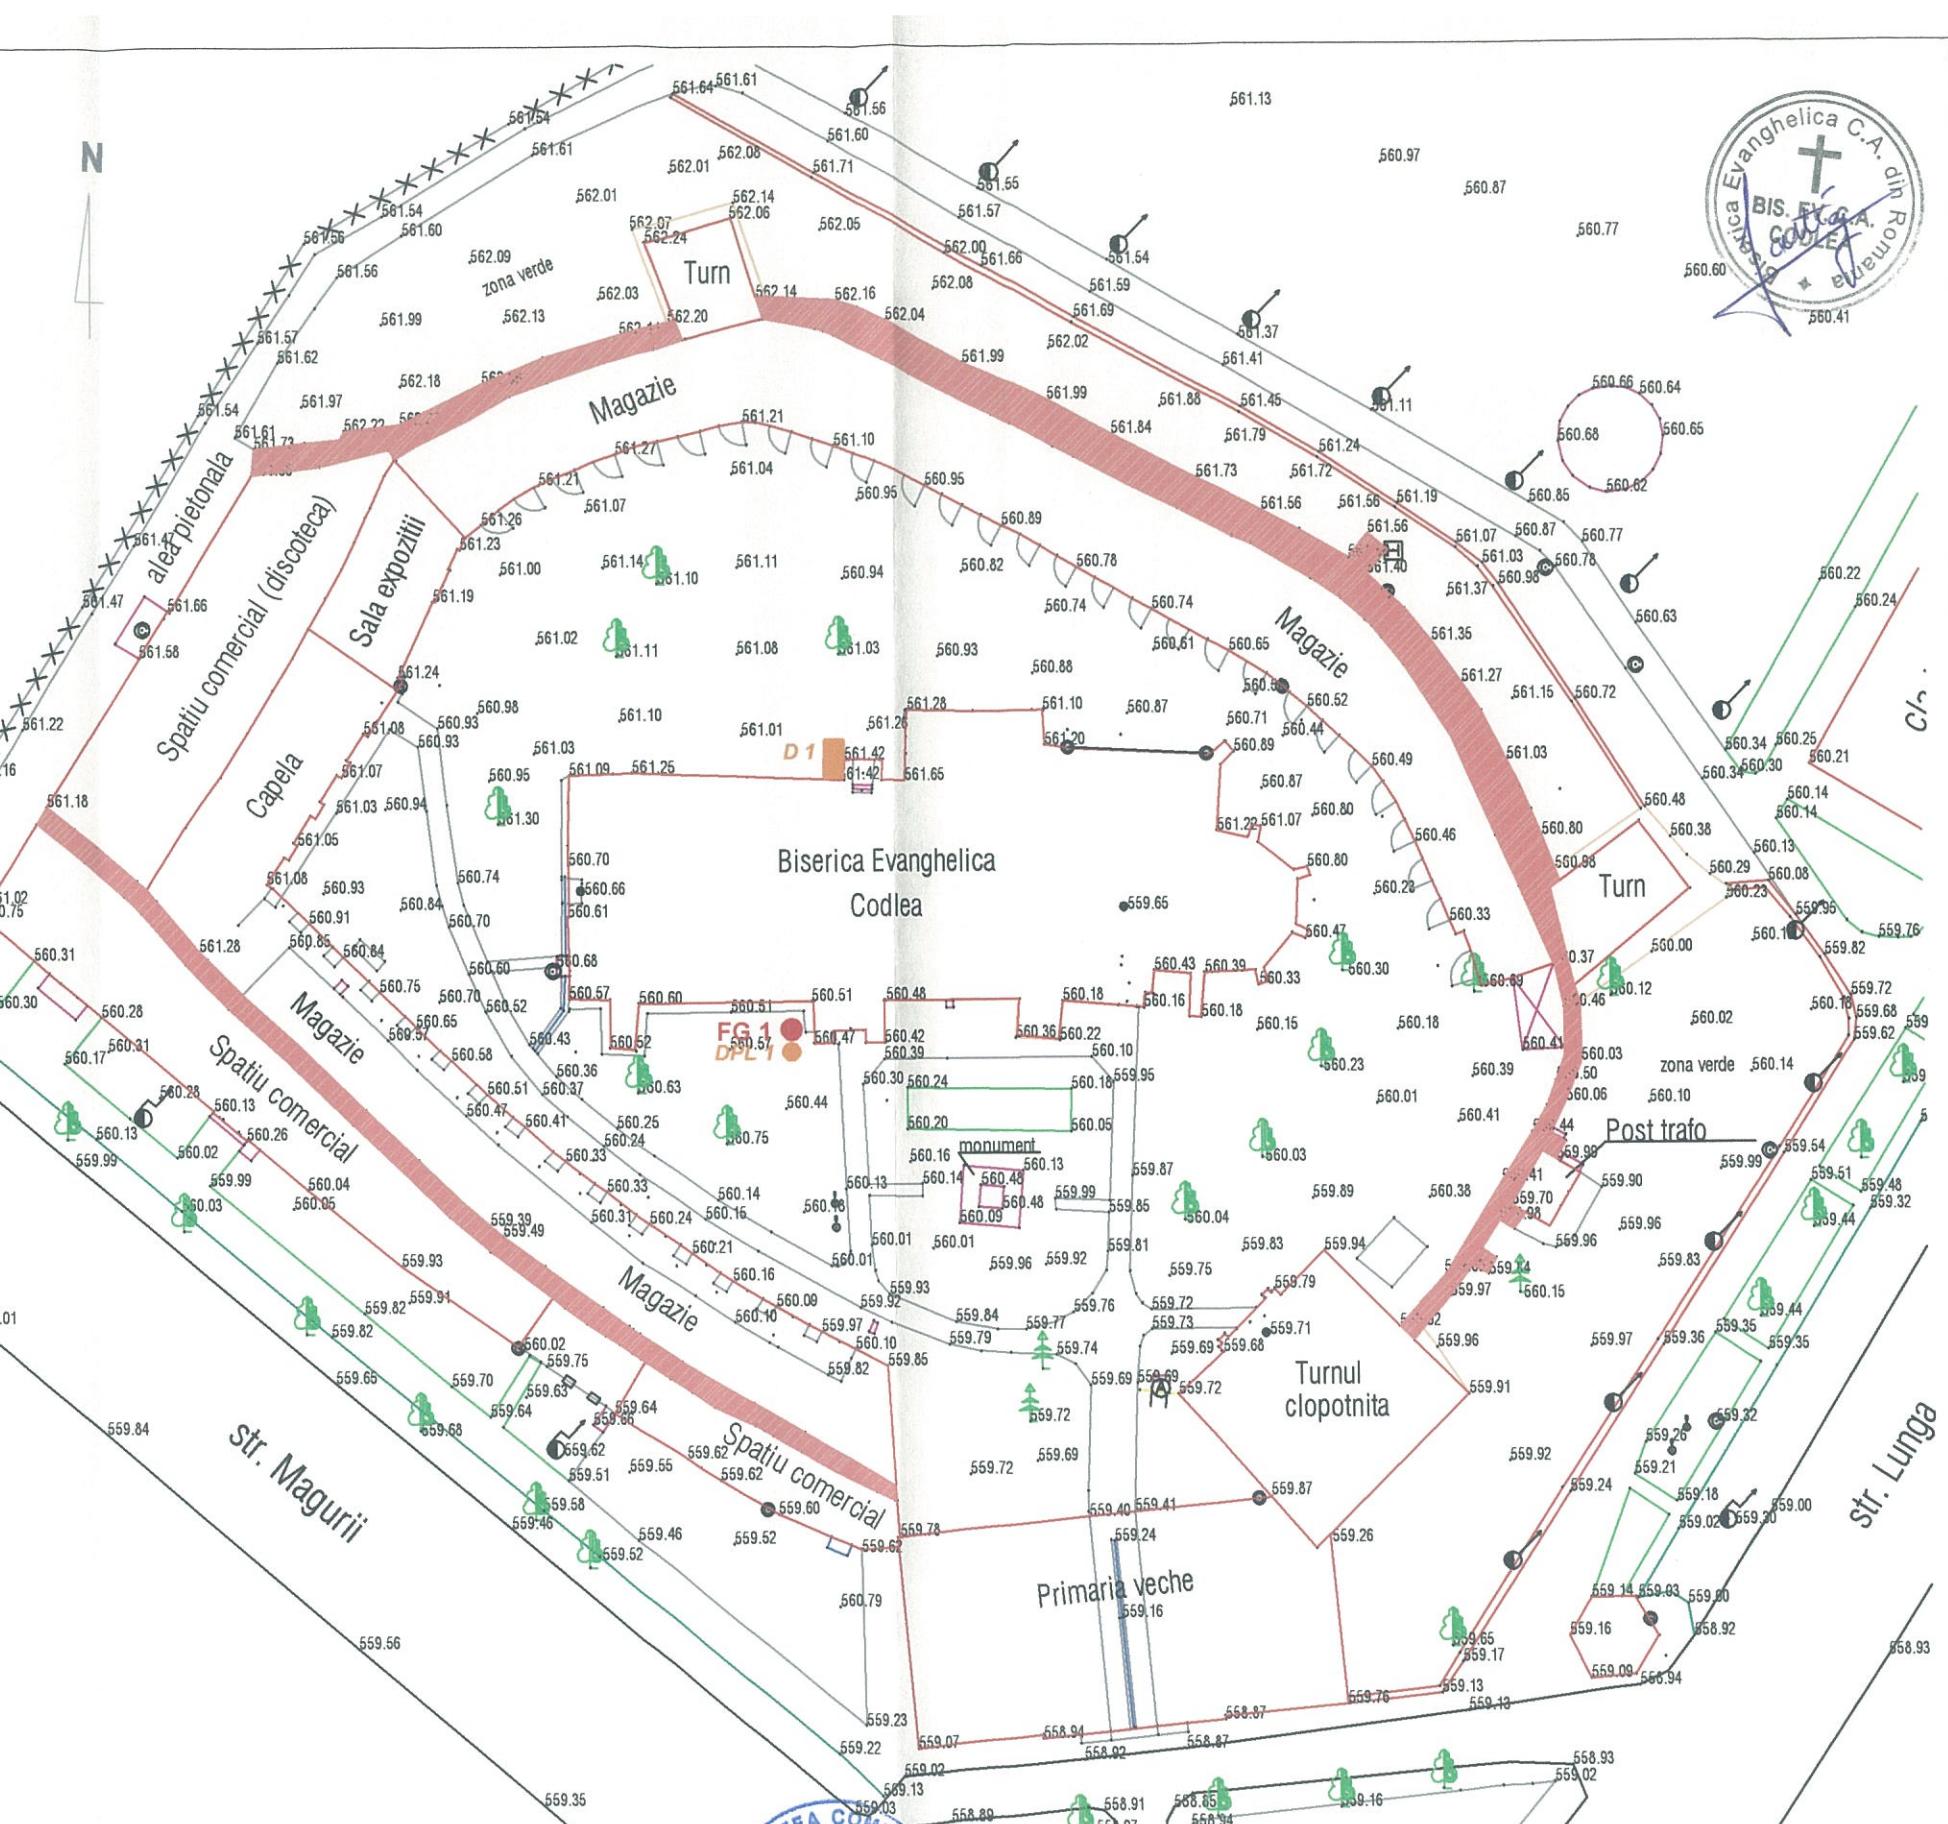
PLAN DE SITUATIE CU
LOCALIZAREA LUCRARILOR
GEOTEHNICE

- FG 1 Foraj geotehnic
- DPL 1 Sondaj cu penetrometru dinamic usor
- D 1 Dezvelire de fundatie

scara
1 : 500
Redactat dupa
Plan de situatie

Pentru investigarea terenului de fundare au fost executate următoarele lucrări (amplasate conform planului de situație anexat):

Forajul FG 1, respectiv **sondajul DPL 1** au fost executate pe latura sudică a bisericii, la vest de portic (cota teren: 560.50 m).

Dezvelirea nr. 1 a fost executată pe latura nordică a bisericii, la contactul navei cu porticul de pe această latură (cota teren: 561.42 m, cu 0.92 m mai sus decât pe latura sudică).

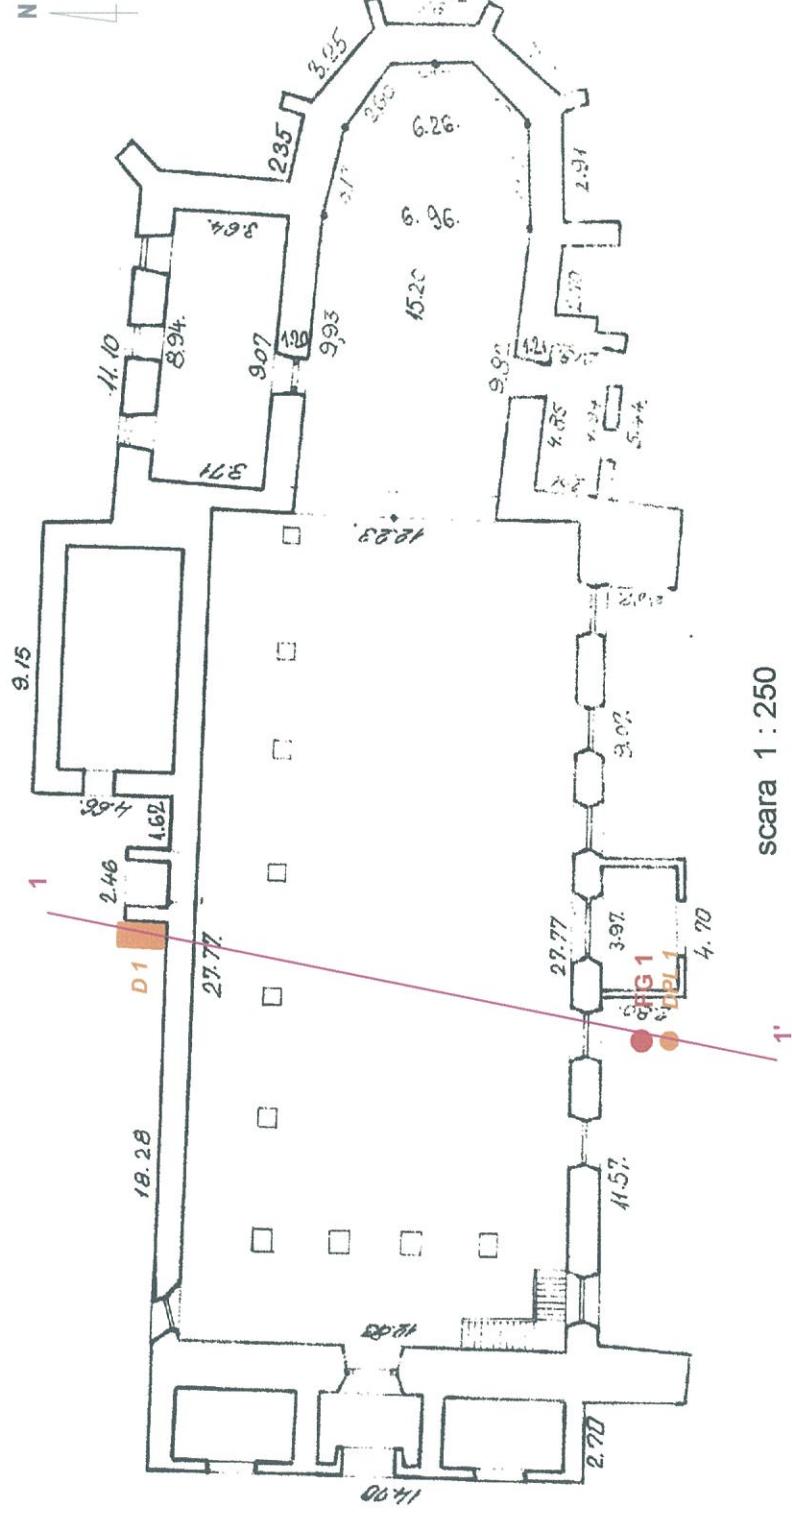
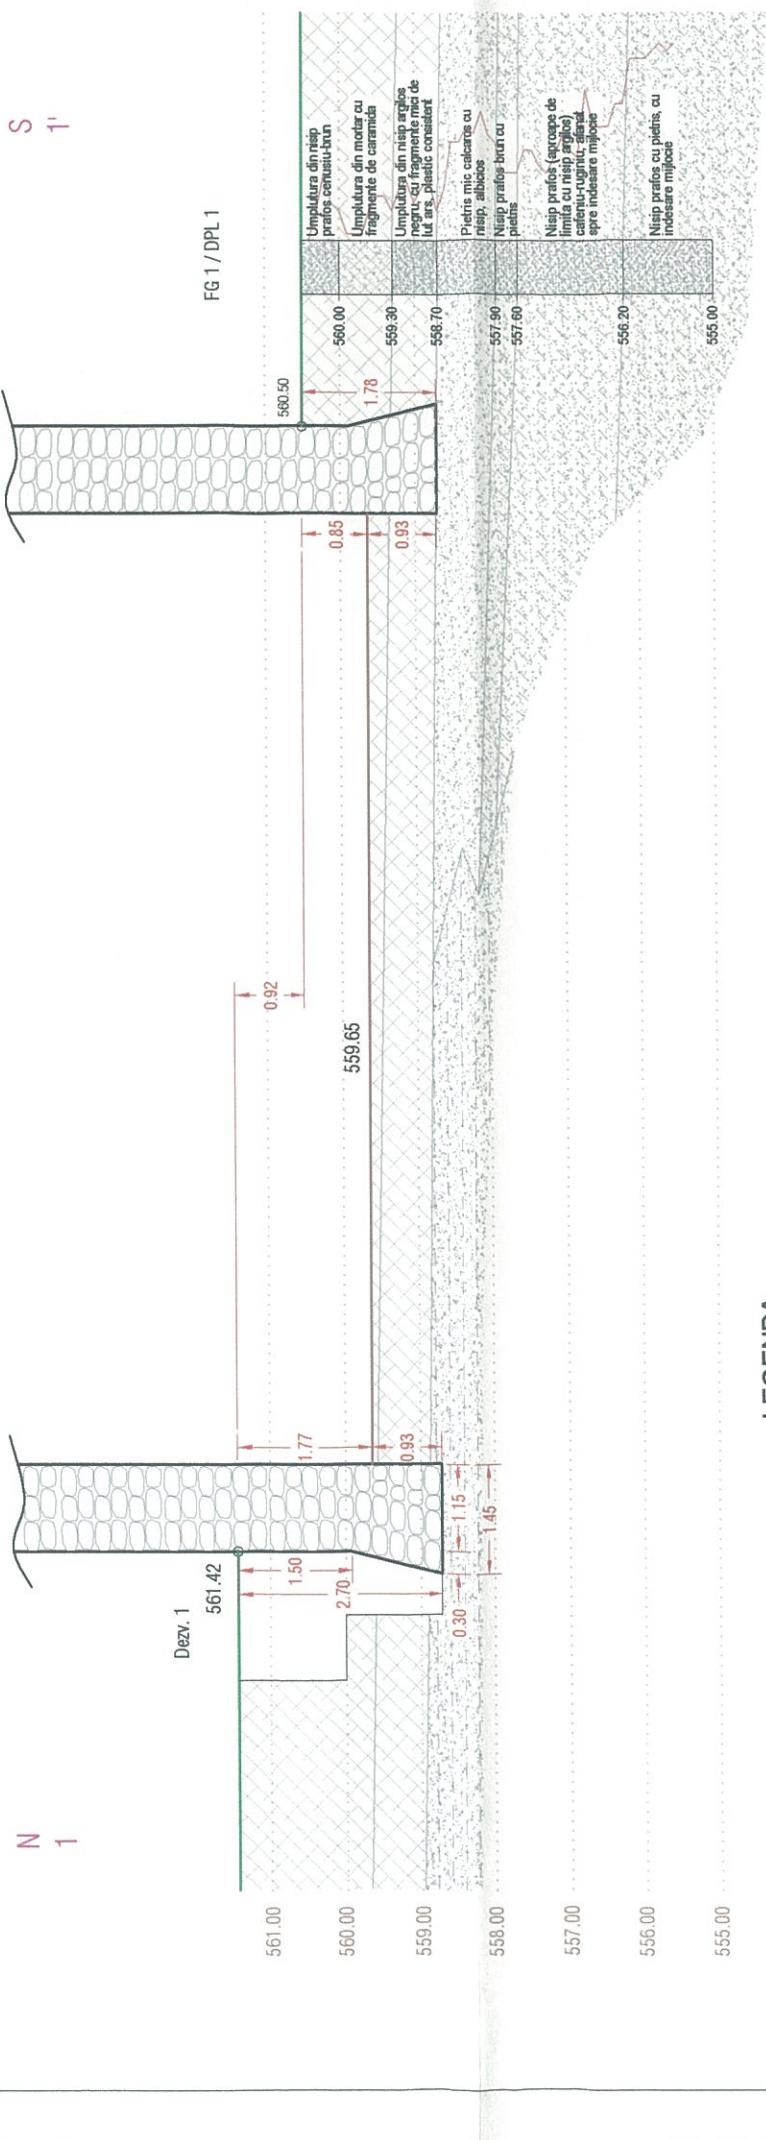
RELEVEU SI SECTIUNE PRIN
LUCRARILE GEOTEHNICE

- Pamanturi de umplutura / cu structura deranjata
- Nisip argilos cu pietris
- Nisip prafos
- Nisip prafos cu pietris
- Pietris cu nisip
- FG 1 Foraj geotehnic
- DPL 1 Sondaj cu penetrometru
- D 1 Ansamblu din str. Infrații 2/1/A/20

scara 1:100

Analizând secțiunea prin biserică, întocmită pe baza ridicării topografice, se poate constata că nivelul terenului actual de pe latura sudică a bisericii este mai redus cu 92 cm față de cel de pe latura nordică. Nivelul pardoselii navei este cu 1.77 m mai jos față de nivelul terenului de pe latura nordică și cu 0.85 m față de nivelul de pe latura sudică.

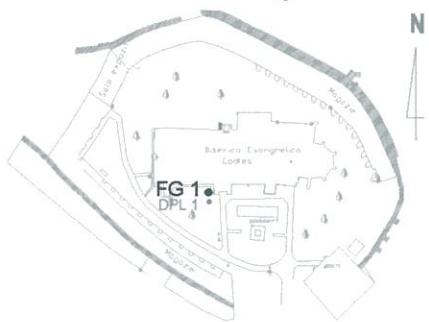
| Adancimea limitei | Cota limitei | Stratifică | Descrierea formațiunii | Grosimea stratului | Nivel hidrostatic | Compoziția granulometrică | | | | | | Indicele porilor (ϵ) | Umiditatea (w) | Greutate volumetrică (γ) | |
| 4.30 | 555.00 | | Nisip prafos (aproape de limita cu nisip argilos) cafeniu-ruginiu, afanat spre indesare mijlocie (pr. nr. 12, ml. 4.00) | 1.40 | | - tare - - III-III - | | | | | | | | | |
| 5.50 | 555.00 | | Nisip prafos cu pietris, cu indesare mijlocie | 1.20 | | | 13 | 34 | 53 | | 34.64 | 9.20 | 0.61 | | 13.59 |

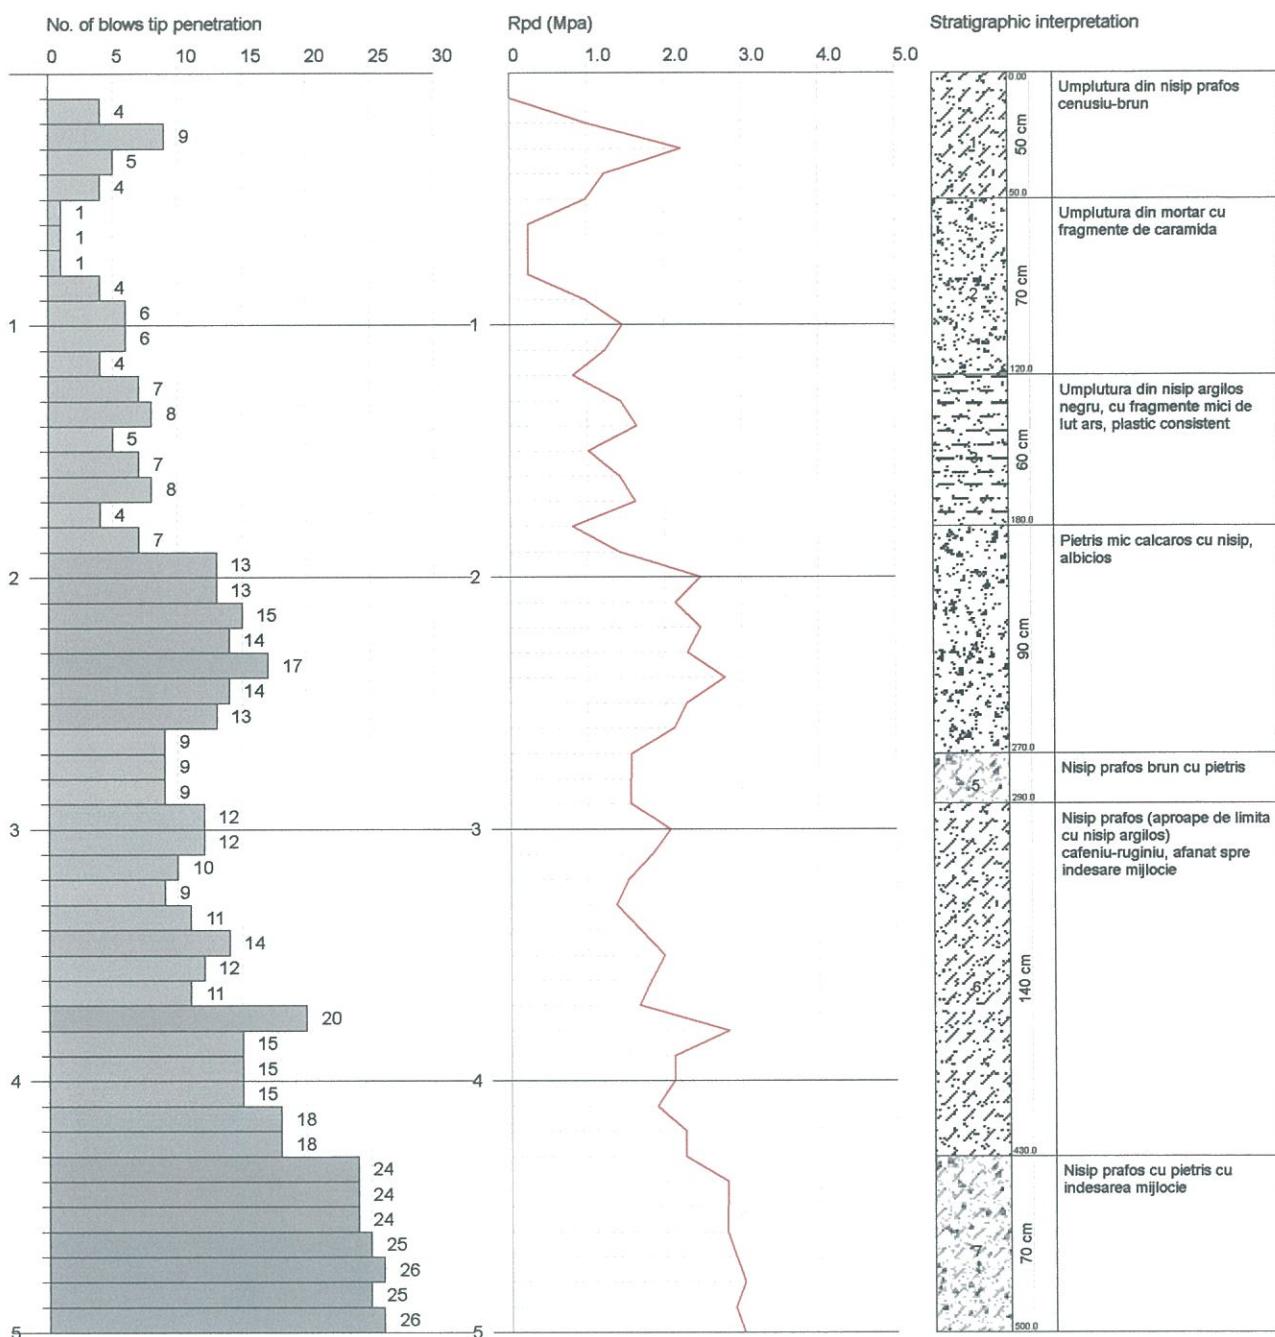
DYNAMIC PENETRATION TEST DPL 1
Equipment used... DPL 10

Scale 1:30

- un foraj geotehnic în sistem uscat, semimecanic, cu șnec Ø 75 mm, cu adâncimea finală de 5.50 m (pe latura sudică a bisericii), însoțit de un sondaj cu penetrometru dinamic ușor cu secțiunea vârfului de con de **10 cm²** (tip DPL-10) cu adâncimea finală de 5.00 m
- o dezvelire de fundație pe latura nordică a bisericii

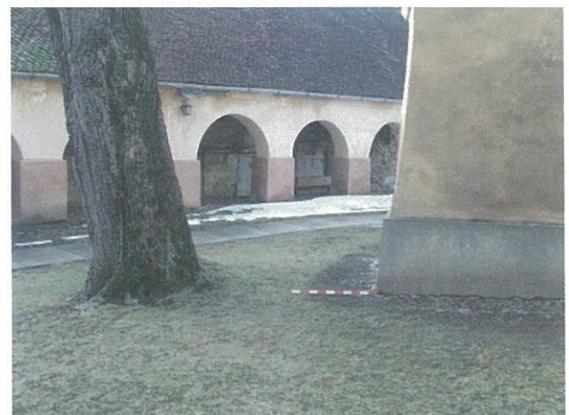
Copac (tei) la cca 2.5 m de contrafortul de pe colțul sud-vestic

Pe acest colț, la o distanță de cca 2.50 m de contrafort există un copac de tei matur, al cărui rădăcini de 3-4 cm grosime sunt vizibile la suprafața terenului la o distanță de 7-8 m sud-vest de copac, sub arcadele din fața cămăruțelor.

Terenul de fundare este alcătuit din pământuri cu potențial redus de modificare a volumului (umflare-contractie), totuși considerăm ca un copac de 17-18 m înălțime situată la o distanță de 6 m de navă (la 2.50 m de contrafort) și în astfel de condiții poate afecta într-o anumită măsură structura bisericii.

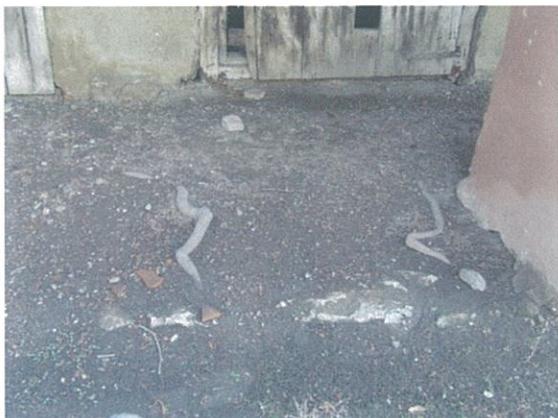
Rădăcinile copacului sub arcadele zidului sudic

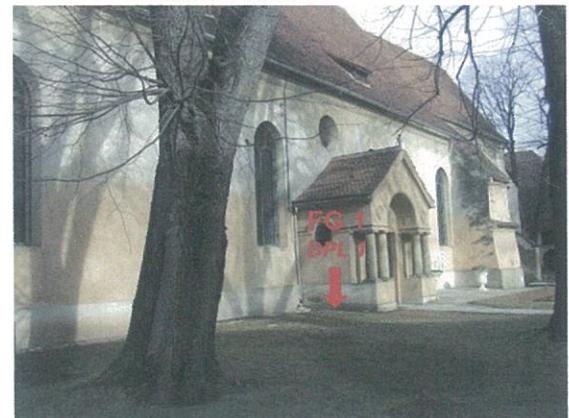
Fațada sudică cu localizarea forajului FG 1

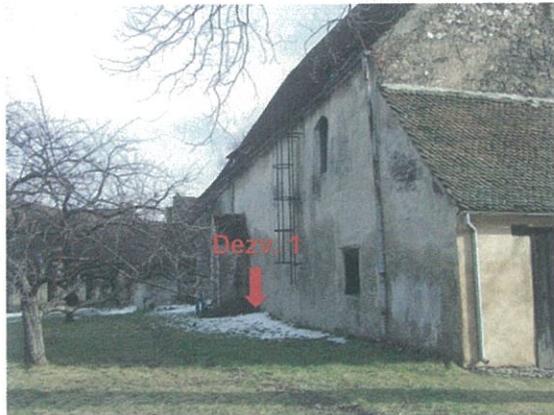
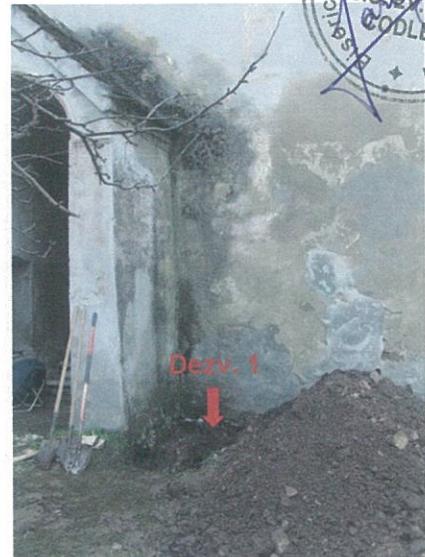
Latura nordică a bisericii, cu localizarea dezvelirii de fundație nr. 1

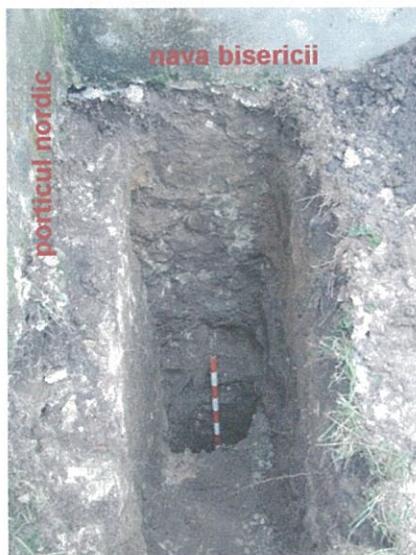
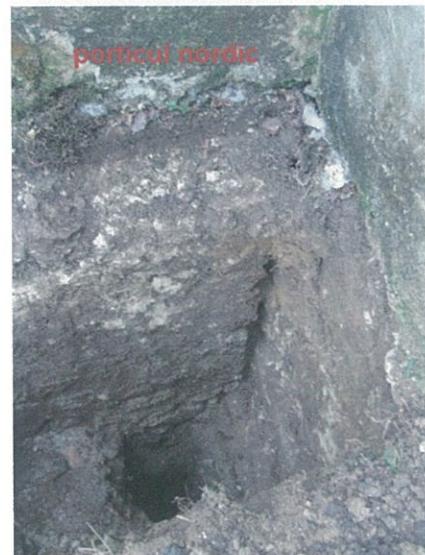
Dezvelirea de fundație nr. 1

- fundația navei: la adâncimea de 2.70 m (cota tălpilor: 558.72 m)
- fundația porticului: la adâncimea de 2.40 m (cota tălpilor: 559.02 m)

- zidul navei are lățimea de 1.15 m; de la adâncimea de 1.50 m fundația navei treptat se largeste spre talpă (formă trapezoidală) cu 30 cm, lățimea fundației la talpă ajungând la 1.45 m (nu se cunoaște dacă această largire este simetrică, și către interior)
- zidul porticului de pe latura nordică are lățimea de 50 - 55 cm: la adâncimea de 10 cm fundația prezintă un decroș de 20 cm către exterior, lățimea fundației devenind astfel cel puțin 60 - 65 cm

Fundația: este din blocuri brute de gresie cu mortar. Fundațiile sunt în stare foarte bună. Cele două fundații (nava și portic) nu sunt întrețesute, între ele existând un rost, însă datorită decroșului fundației navei, fundația porticului se sprijina pe cea a navei.

Terenul de fundare: sub fundație s-a identificat nisip argilos cu pietriș, cafeniu-gălbui, cu plasticitate mijlocie, plastic consistent. Menționăm că la data execuției pământurile interceptate cu dezvelirea de fundație prezintau umiditate ridicată.

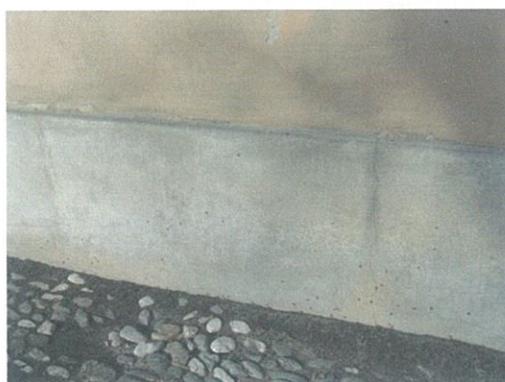
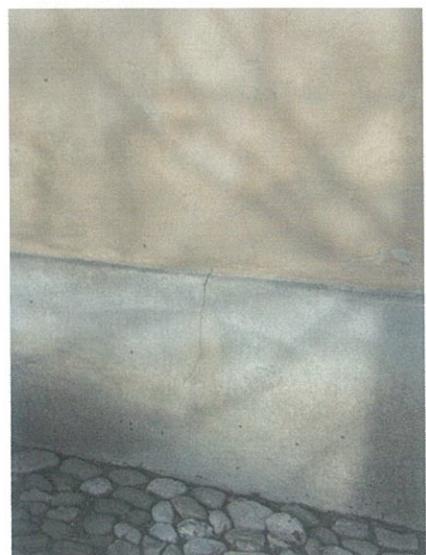
Fisuri pe soclul și în zidăria de pe latura sudică

Pe biserică evanghelică din Codlea nu se observă degradări structurale majore provenite de la nivelul terenului de fundare, însă pe latura sudică totuși există unele fisuri verticale care încep la nivelul terenului, traversează soclul și se pierd în zidărie. De asemenea, pe fațada vestică ramasă de la biserică romanică, în partea superioară a zidăriei se observă unele crăpături. Toate aceste semne se concentrează pe colțul sud-vestic al bisericii.

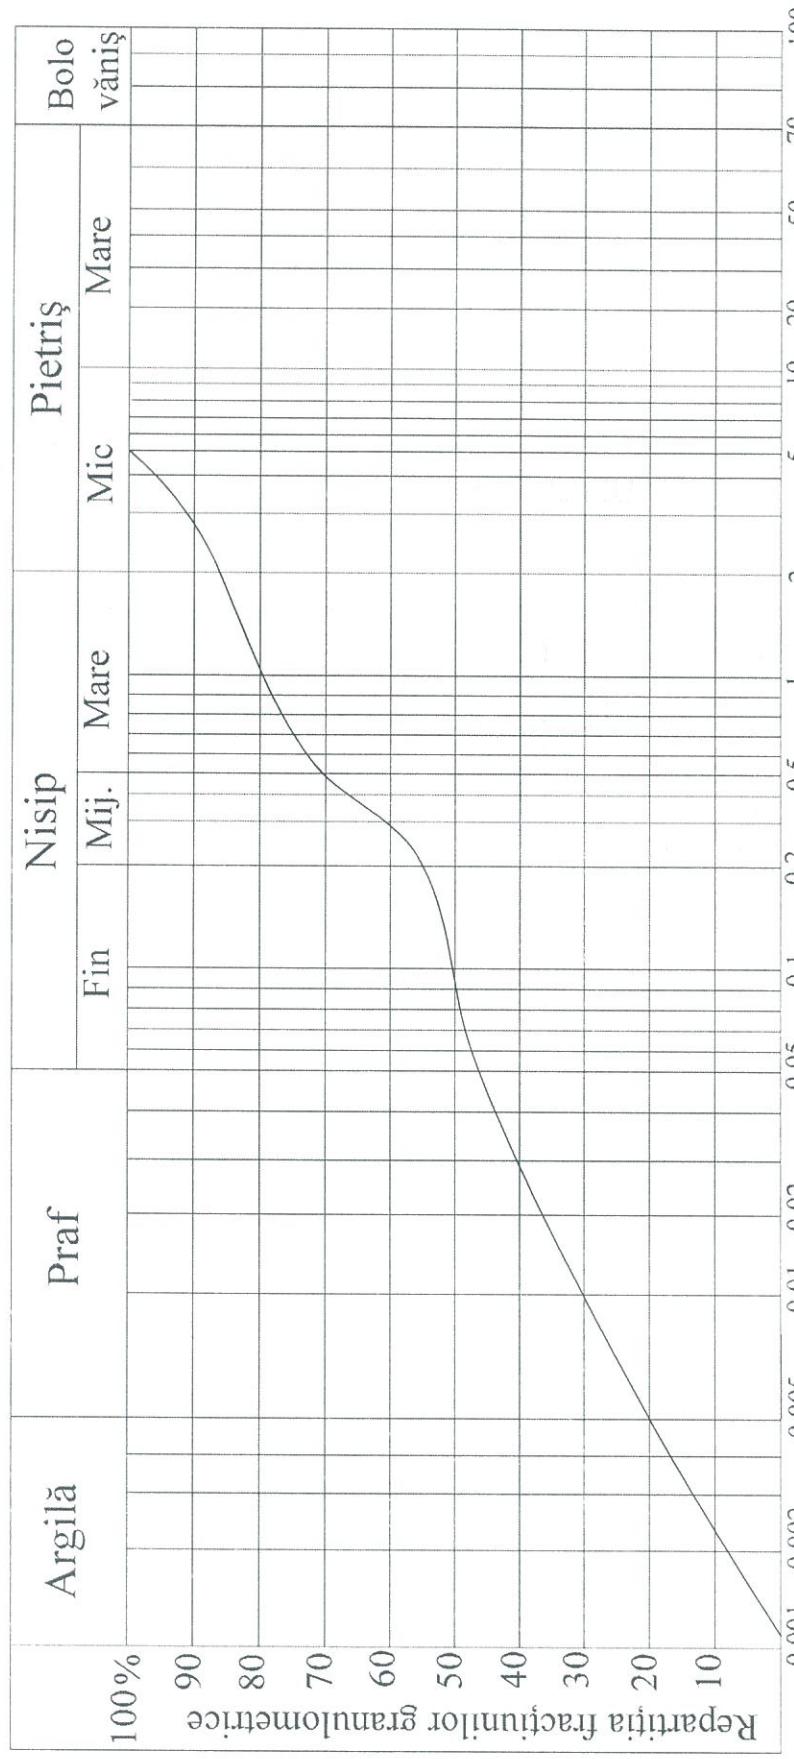
Diagrama compozitiei granulometrice

Obiectiv: Biserica Evanghelica Codlea
Lucrarea FG-I... Proba 11... Adâncimea..... 1,50.....m

$$Un = \frac{d}{d} \frac{60}{10} = 124,78$$

- Granulozitate foarte uniformă $Un < 3$
- Granulozitate uniformă $5 \leq Un \leq 15$
- Granulozitate neuniformă $Un > 15$

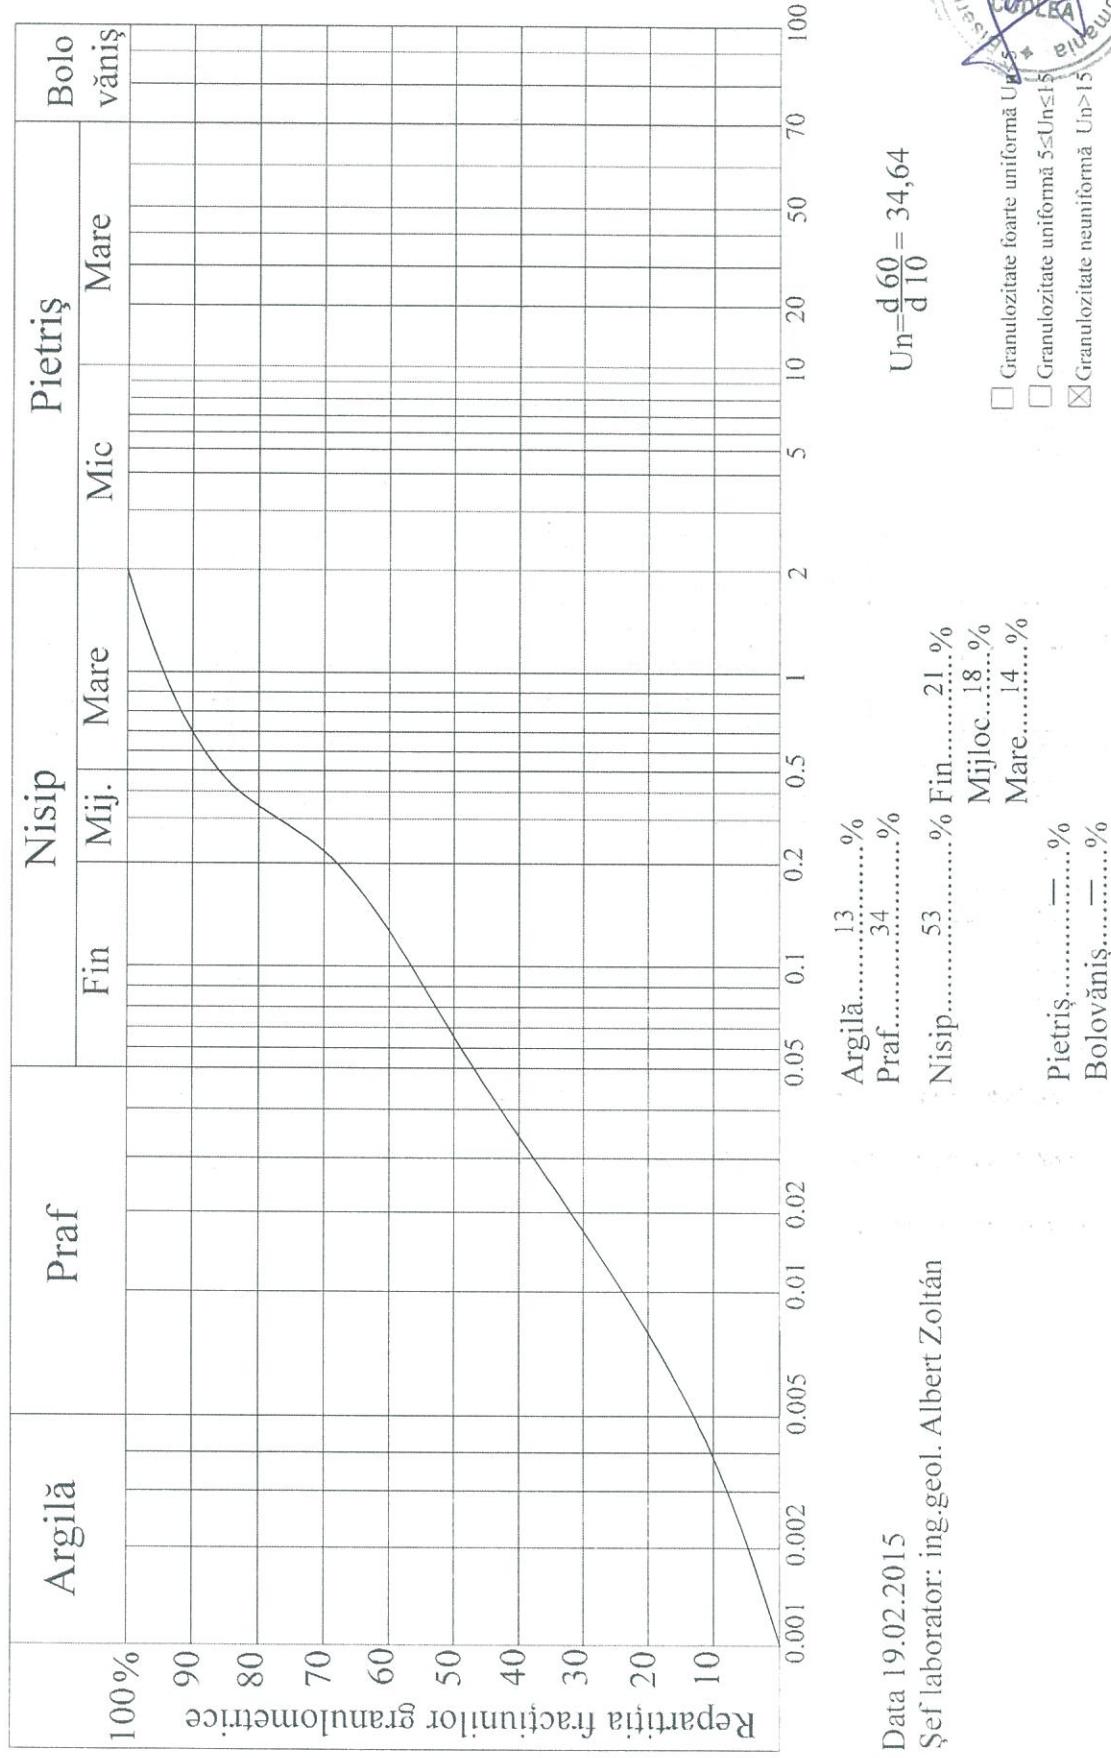
Diagrama compozitiei granulometrice

Obiectiv: Biserică Evanghelica Codlea
Lucrarea: FG-1...Proba_12...Adâncimea.....4,00.....m

Sub acest strat de pietriș calcaros în foraj s-a interceptat nisip prăfos, nisip prăfos cu pietriș. Pe diagrama granulometrică ternară proba se situează aproape de limita cu nisipul argilos, proba având și o anumită plasticitate ($Ip=9.2\%$).

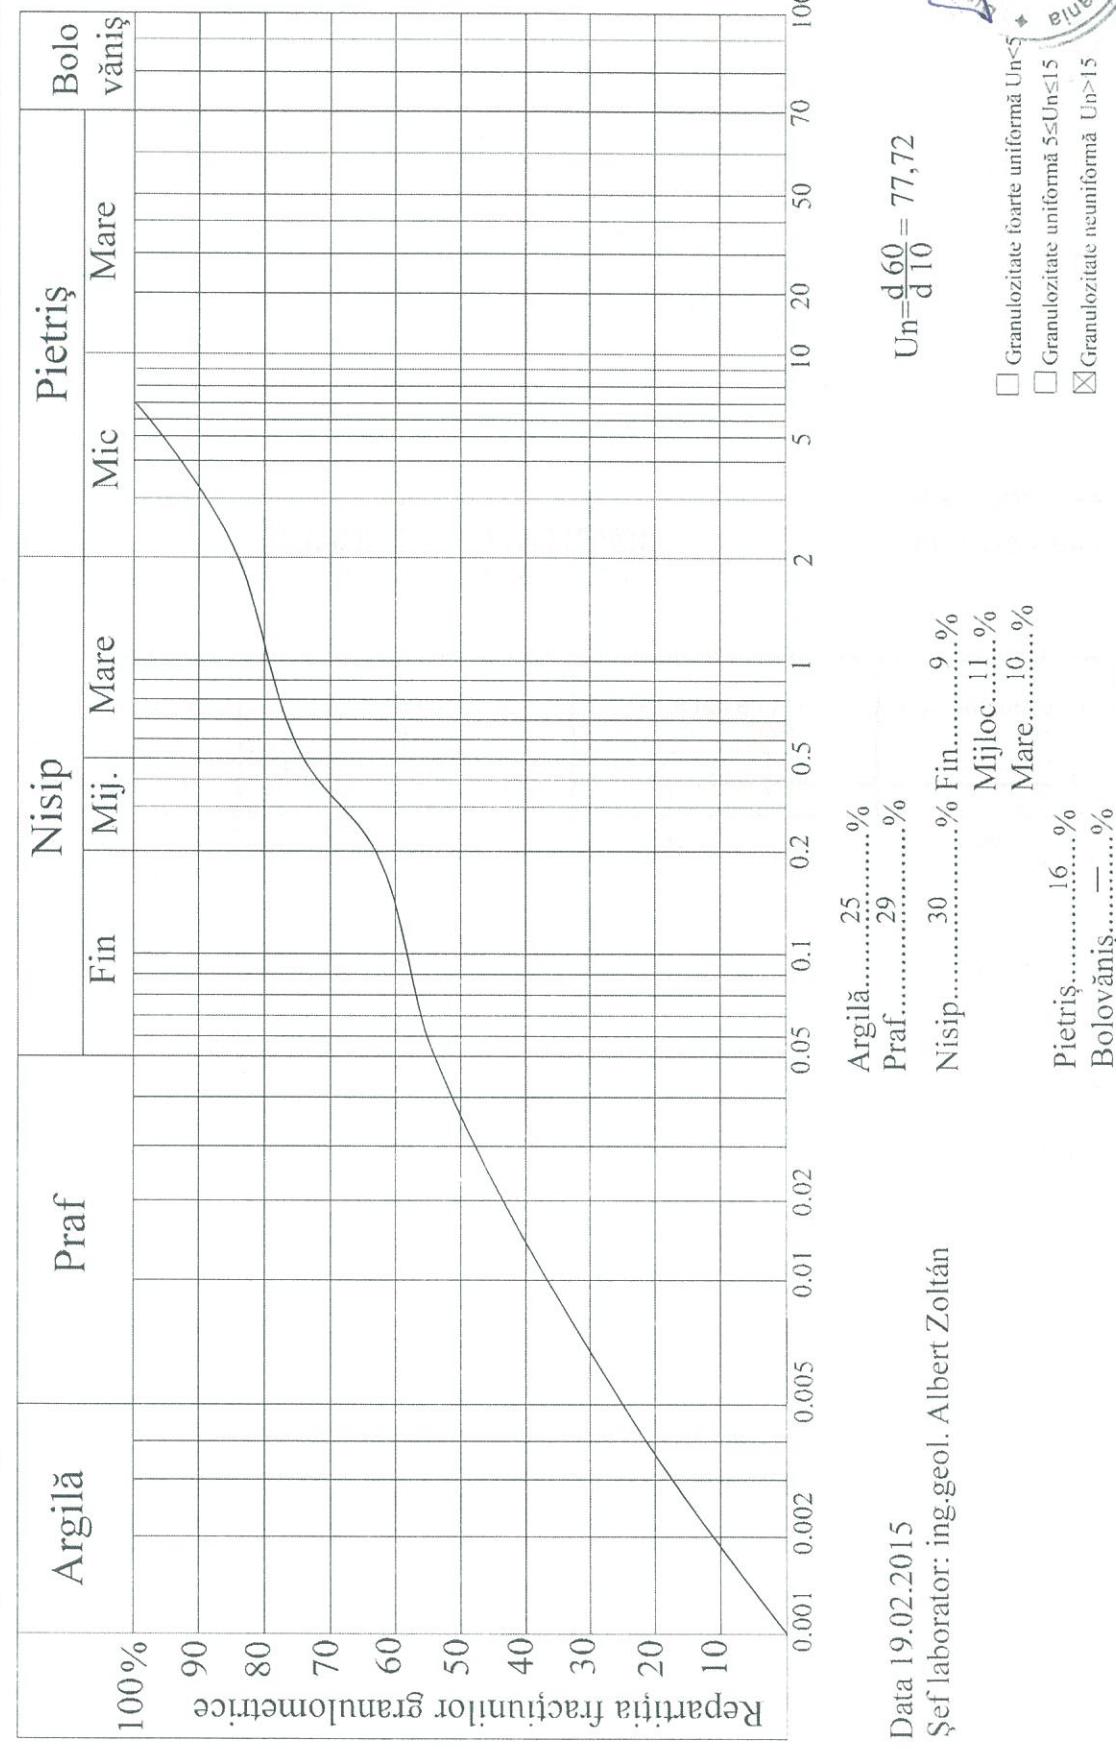
Diagrama compozitiei granulometrice

Obiectiv: Biserica Evangelica Codlea
Lucrarea...D-I...Proba...I...Adâncimea.....1,80.....m

Sub talpa fundației în dezvelirea de fundație de pe latura nordică s-a identificat ca teren de fundare nisip argilos cu pietriș, cu plasticitate mijlocie, plastic consistent. În forajul FG 1 de pe latura sudică (la cca 2 m distanță de navă) la cota tălpilor fundației se situează un strat de 80 cm grosime de pietriș calcaros cu nisip, albicios, care pe baza compoziției petrografice pare să fie umplutură.
