## Anexa D – STUDIU GEOTEHNIC

Privind verificarea de calitate la cerinta Af  
A proiectului: Studiu geotehnic pentru Reabilitarea si Promovarea  
bisericii Evangelice din sat Calnic, comuna Calnic, jud. Alba  
faza: geo(DALI)

# Studiu geotehnic

BISERICA PAROHIALĂ EVANGHELICĂ (SRC XII-XIX)  
(COD AB-II-M-A-00196.05)

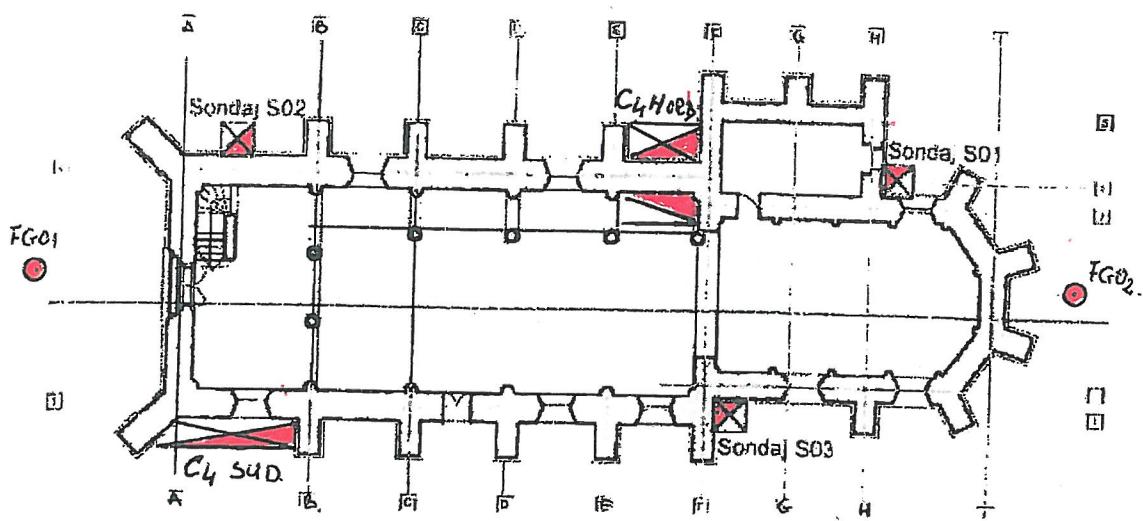
Fig.1 – Poziționarea sondajelor executate la fundații

S. sondaj geo

C sondaj arhiologic.

F Foraj geo.

- Se anexează un plan de situație a bisericii cu indicarea sondajelor geotehnice și arheologice, precum și fotografii ale sondajelor executate.

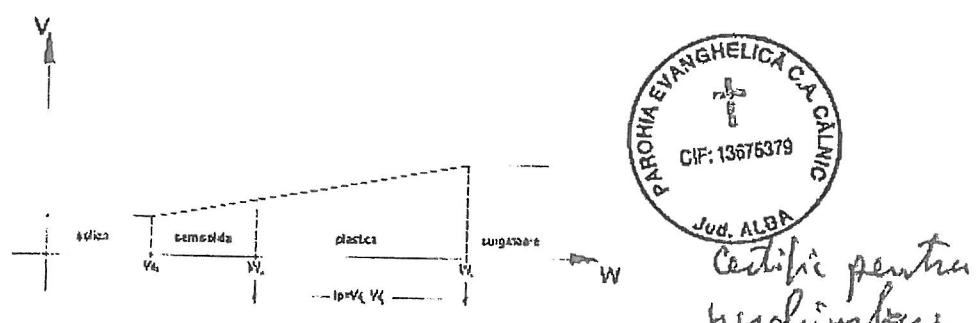
Fig. 3. Starea pământurilor în funcție de umiditate

Umiditățile limite care determină starea pământurilor sunt reprezentate în Fig. 3.
