**ANSAMBLUL BISERICII EVANGHELICE FORTIFICATE**  
**MIERCUREA SIBIULUI (REUSSMARKT)**  
**STUDIU ISTORIC**

Dr.arh. Olasz Gabriella  
martie 2015

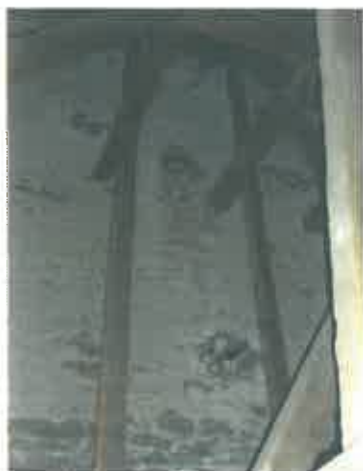
Fig. 2. Fereastră romanică înzidită

Construirea unei bazilici în stil romanico, cu turn clopotniță pe partea vestică. Din aceasta s-au păstrat pereții navelor laterale, pereții cu arcade care despart nava centrală de colaterale, tribuna de vest a turnului (cu arcade înzidite) și turnul clopotniță. De asemenea, în pod pot fi observate ferestre circulare ale navei principale și ferestrele turnului (ulterior înzidite).

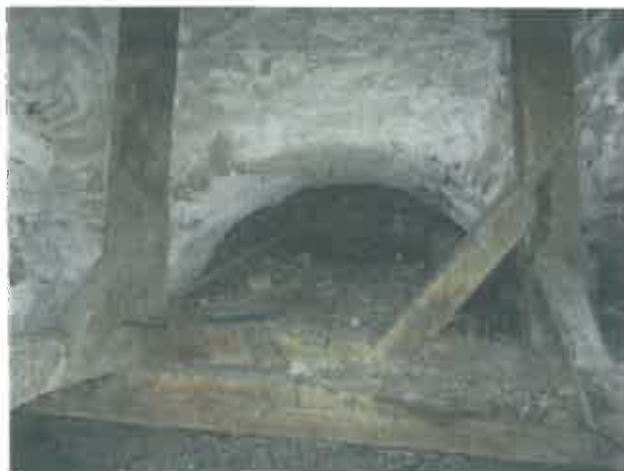
Fig. 3. Arcada înzidită a vechii tribune

În a doua jumătate a sec. al XIX-lea s-a construit pe partea vestică o tribună pentru orgă, arcele vechii tribune romanice a turnului fiind înzidite. Tavanul inferior al tribunei este decorat cu un tavan cu casete cu o decorație simplă, care continuă organic și în zona de trecere spre baza turnului, ușa având o decorație asemănătoare. Probabil din această perioadă datează și porticul sudic etajat.

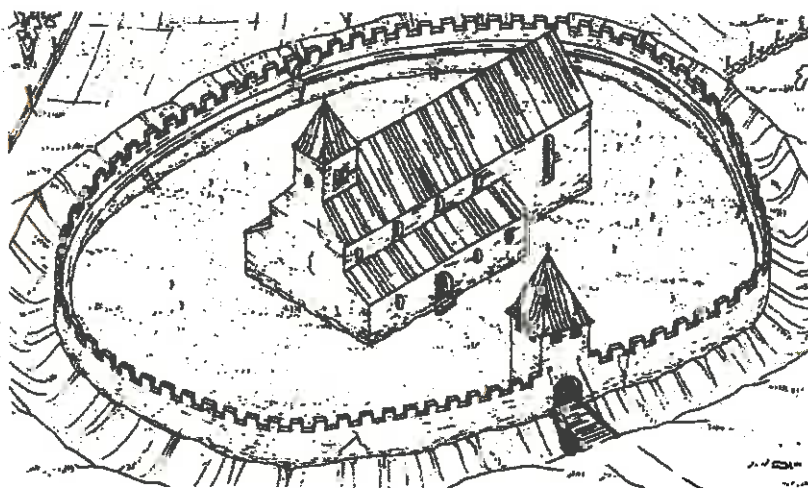
Fig. 4. Biserica cetate în jurul anului 1400 (după P. Niedermaier)

Biserica a fost probabil înconjurată la început numai cu palisade, mai târziu fiind construit un zid de incintă oval cu creneluri, apărat și de un șanț cu apă. Accesul se făcea printr-un turn de poartă, cu hersă și pod ridicător. Pe baza comparării suprafeței incintei, de 2400 mp, cu numărul de 500 de locuitori, câți avea localitatea între anii 1332-1347, se poate presupune existența deja în această perioadă a fortificației<sup>19</sup>.

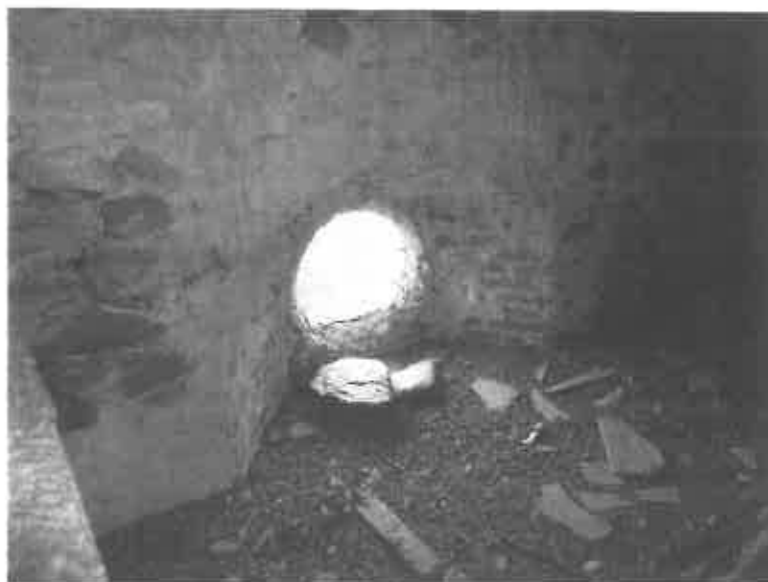
Fig. 5. Urme ale ferestrelor gotice la fereastra circulară din pod

În pod se vede și urma acoperișului din această perioadă. De asemenea, pe perețele nordic din pod se pot observa urmele vechilor ancadramente și mulurile mutilate ale fostelor ferestre gotice, transformate ulterior în goluri circulare<sup>20</sup>.

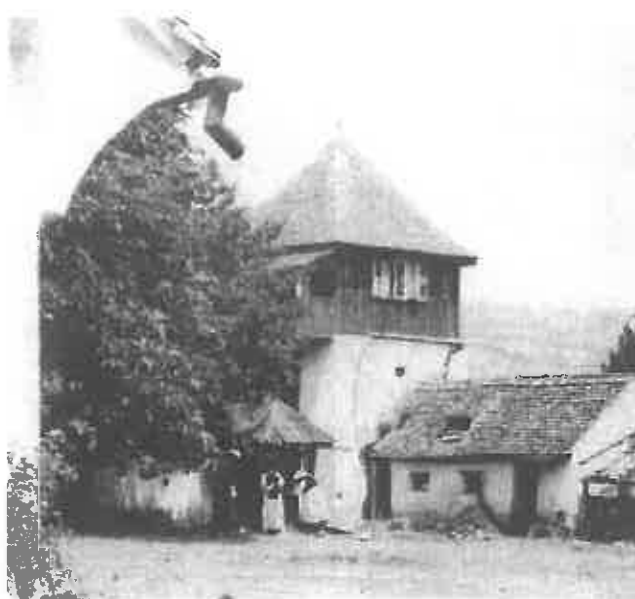
Fig. 6. Turn de fortificație în grădina parohială, 1920

În sec. al XVI-lea, pe partea estică s-a construit un al doilea zid de fortificație, cu un turn ale cărui urme sunt vizibile și azi. Pe o fotografie din prima parte a sec. al XX-lea, aflată în monografia localității<sup>21</sup>, turnul era încă întreg.

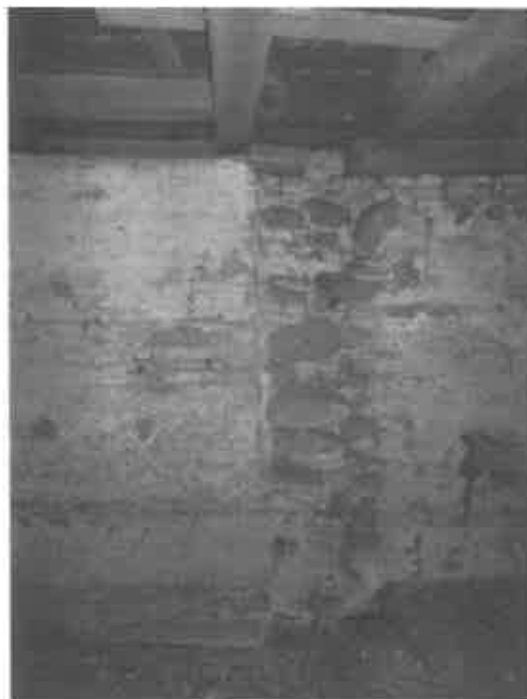
Fig. 7. Zidărie din faze diferite de construcție  
pod, perete sudic

În 1783 biserica a fost parțial reconstruită, intervențiile purtând amprenta stilului baroc. Navele au fost prelungite spre est, diferențierea clară a zidăriei pe zona adăugată ulterior putând fi observată la nivelul podului, fiind construit și un cor nou cu închidere poligonală. Spațiul interior a fost boltit, tavanul de lemn al navei principale fiind înlocuit cu bolți baroce care reazămă pe arce dublouri și pilaștri adosați pereților despărțitori dintre nave. Bolți noi s-au realizat și peste cor și nivelul superior al navelor laterale.

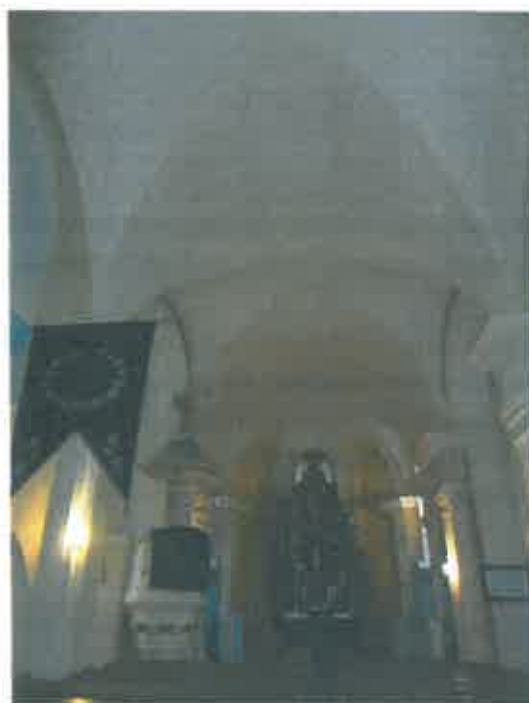
Fig. 9. Vedere interioară, spre cor

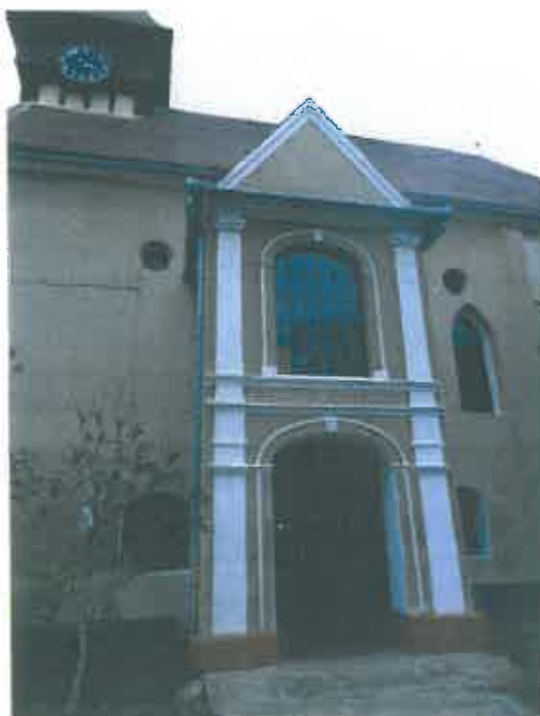
Fig. 10. Porticul sudic

Fațadele sunt relativ simple, păstrând însă diferite elemente din etape mai vechi, vizibile sau înzidite. Singura decorație se află la porticul sudic, elementele de decorație de factură clasicistă, din stucatură, fiind diferențiate de planul fațadei prin zugrăvire în alb.

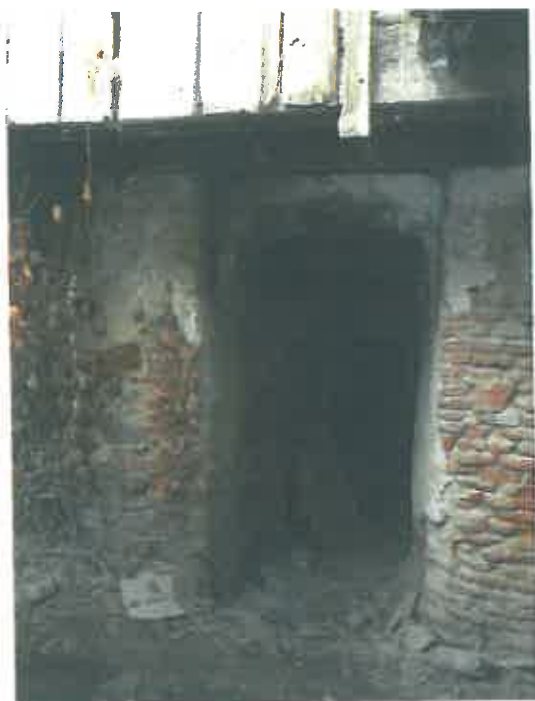
Fig. 11. Intrare la parterul turnului de poartă

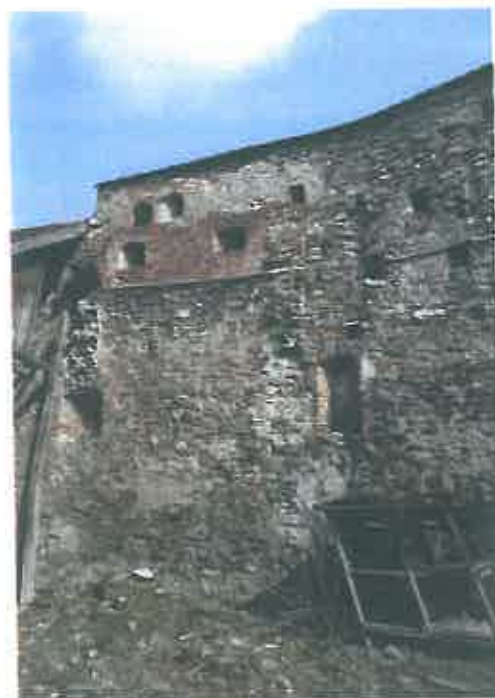
Fig.12. Zid pe partea estică, cu urme ale fostului turn și ale drumului de strajă

Pe trei laturi zidăria este aparentă, se păstrează numai puține urme de tencuială istorică. Pe latura sudică, spre piață, zidul a fost tencuit cu o tencuială stropită. O parte a zidului este vizibilă și din interior, pe partea de est, această porțiune fiind de asemenea netencuită. Pe această porțiune se observă urmele fostului turn de est, și a unei treceri zidite spre casa parohială.

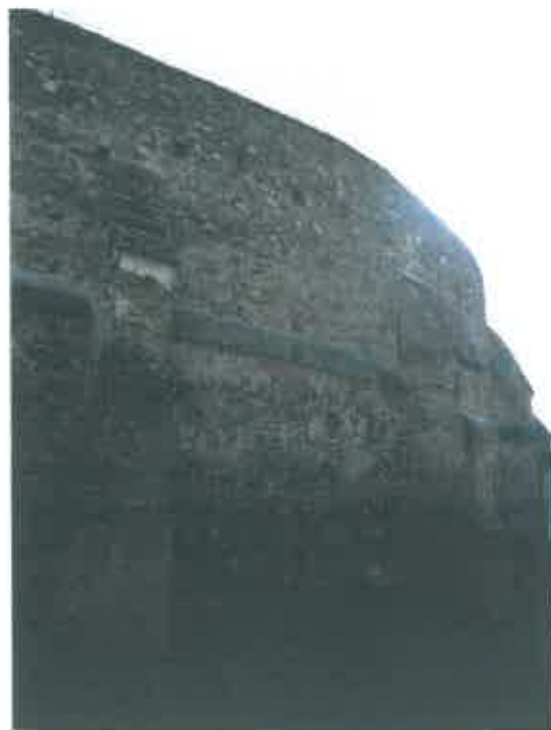
Fig. 13. Zid de incintă, parte vestică

Zidul este sprijinit de contraforți realizați din zidărie mixtă din piatră și cărămidă, cu trei trepte, cu acoperăminte de țigle solzi și cărămidă, de dimensiuni diferite. În secțiune verticală zidul are o secțiune mai groasă pe partea inferioară, pe retragerea de pe partea superioară probabil fiind sprijinit drumul de strajă. Este prevăzut cu metereze,

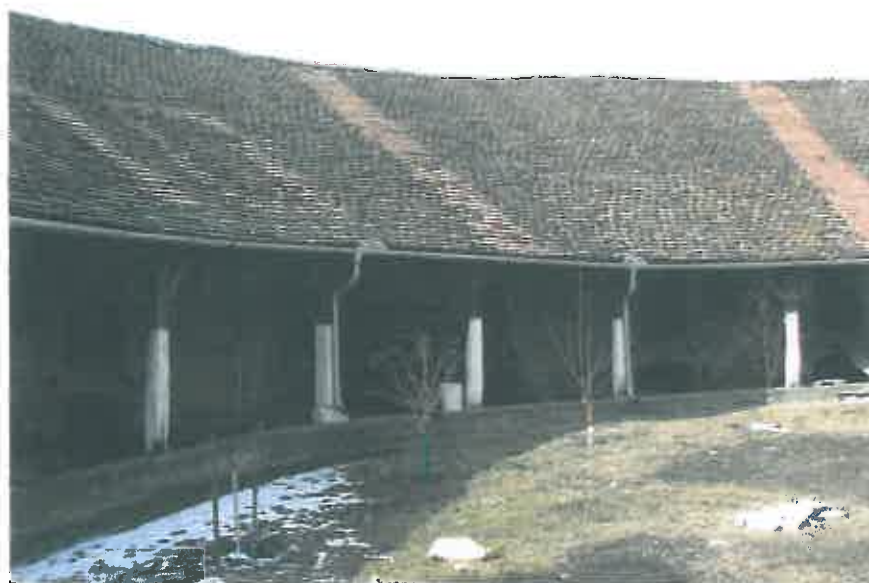
Fig. 14. Clădirea cu camerele de provizii

Cele 18 pivnițe sunt despărțite prin pereți din cărămidă și sunt acoperite cu bolți cilindrice. Peste acestea se află tot 18 de cămări, accesibile din incintă prin intermediul unor podine de lemn. În fața lor, sub acoperiș, se află lăzi mari de lemn pentru depozitarea grânelor.

fiind prevăzute cu uși de lemn spre drumul de strajă și ferestre mici cu zăbrele spre incintă. Planșeele sunt din lemn, cu grinzi aparente.

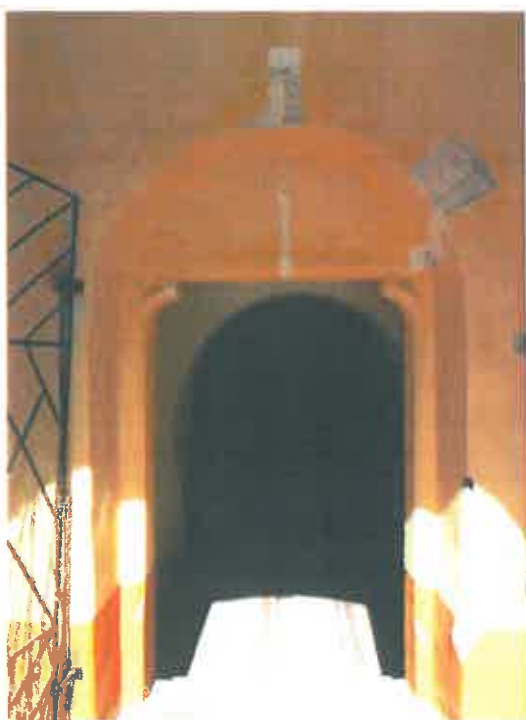
Fig. 15. Portalul gotic sudic  
cu chenarul semicircular romanic refolosit

Ușa de la intrarea sudică are un ancadrament din piatră, cu închidere în arc în umăr. Acesta este așezat în spatele unui chener semicircular, care este un ancadrament romanic refolosit, probabil portalul de vest. Alte elemente valoroase sunt cele patru ferestre mici romanice, din piatră, aflate pe fațada vestică și la capătul vestic al fațadelor de nord și de sud. Una dintre acestea a fost repusă în poziție inversă, ceea ce arată o transformare mai amplă a peretelui pe care este dispusă.

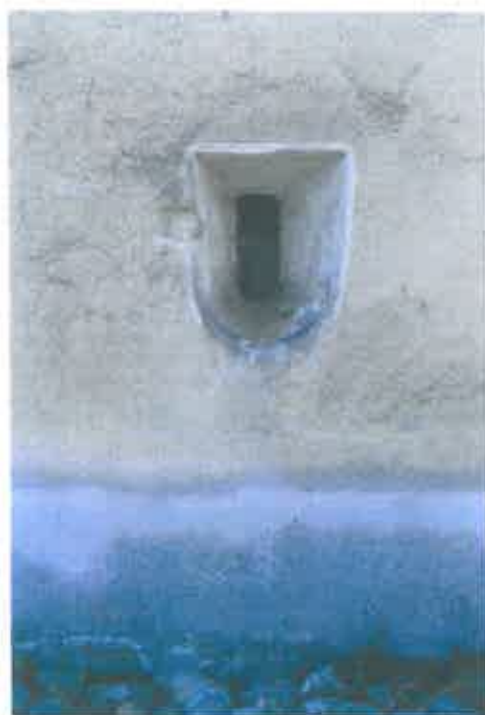
Fig. 16. Fereastră romanică  
reamplasată în poziție  
inversă

poziție inversă, ceea ce arată reamplasarea sa pe această parte, prin urmare efectuarea unor intervenții majore pe această parte a bisericii. Aceste ferestre mici cu închidere semicirculară sunt confecționate din piatră spartă și din piatră cioplită, unele fiind realizate chiar dintr-o singură bucată de piatră.
