beneficiar Parohia evanghelică C. A. Miercurea Sibului

titlu proiect Lucrări de reparații, conservare și introducerea în circuitul turistic la Ansamblul bisericilor evanghelice fortificate din Miercurea Sibului

titlu planșă Biserica - fațada sud

nr. pl. A08

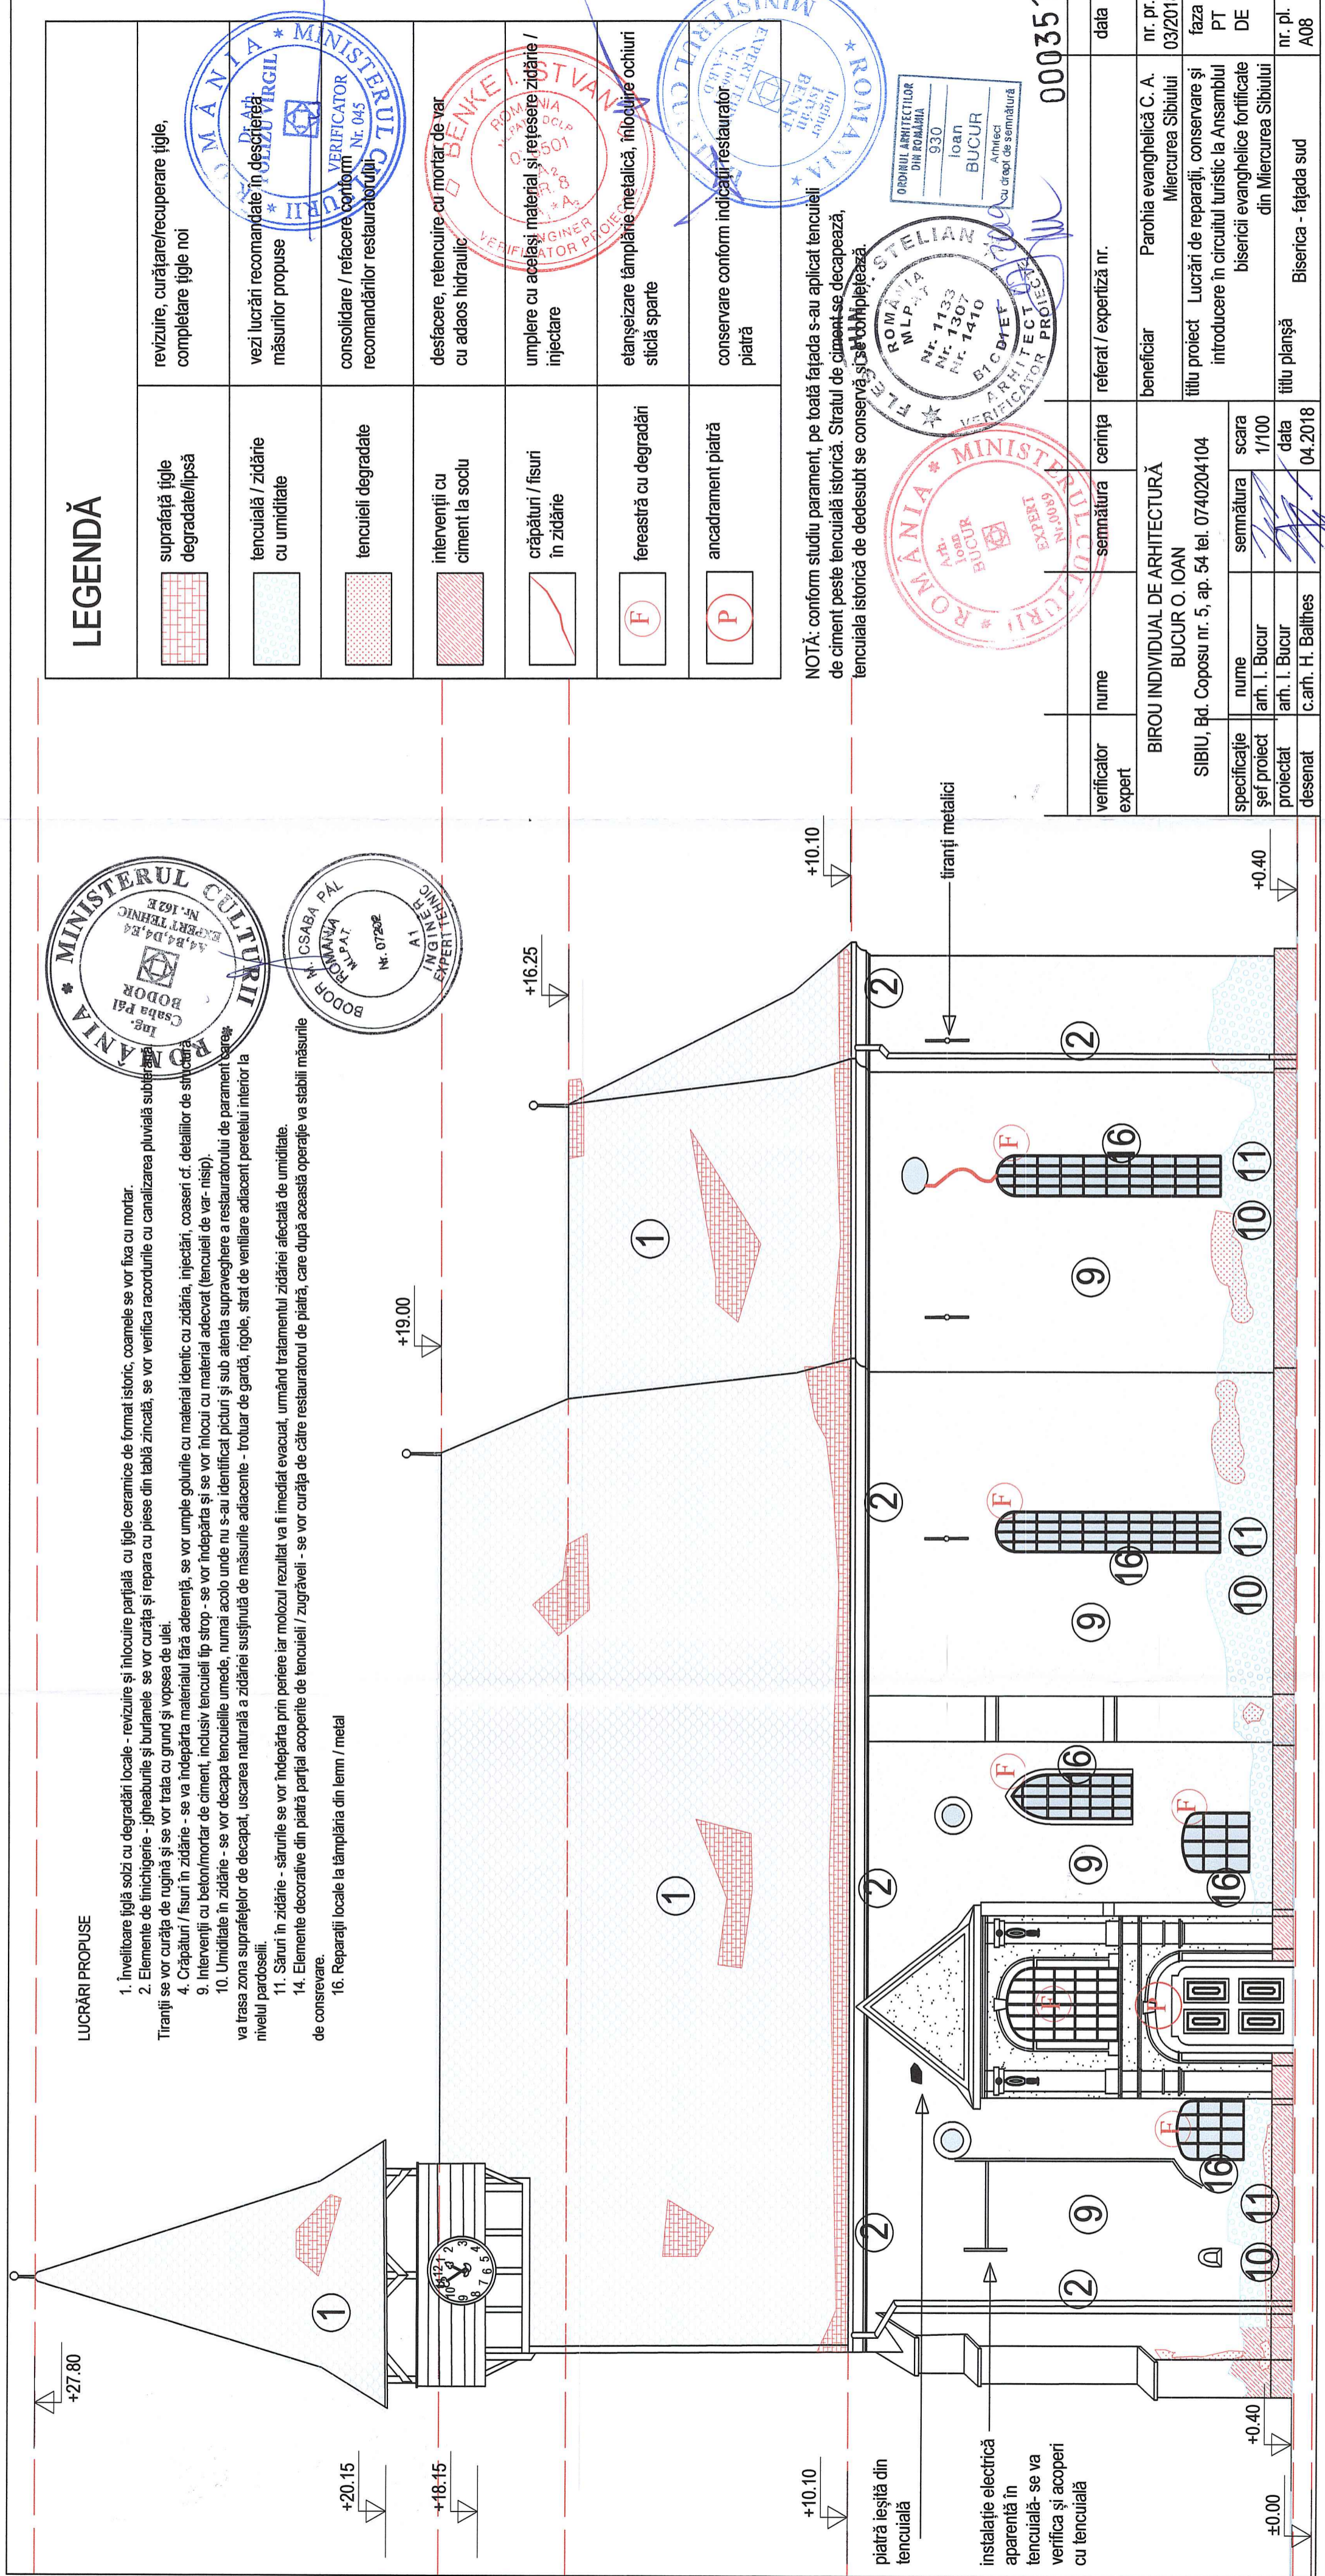
- Învelitoare țigă solzi cu degradări locale - revizuire și înlocuire parțială cu țigle ceramice de format istoric, coamele se vor fixa cu mortar.
- Elemente de tinichigerie - igheaburile și burianele se vor curăța și repara cu piese din tablă zincată, se vor verifica racordurile cu canalizarea pluvială subterană.

- Tiranji se vor curăța de rugină și se vor trata cu grund și vopsea de ulei.
- Crăpături / fisuri în zidărie - se va îndepărta materialul fără aderență, se vor umple golurile cu material identic cu zidăria, injecții, coaseri cf. detaliilor de structură.

- Intervenții cu beton/mortar de ciment, inclusiv tencuieii tip stop - se vor înlocui cu material adecvat (tencuieii de var - nisip).
- Umiditate în zidărie - se vor decapa tencuieile umede, numai acolo unde nu s-au identificat picturi și sub atenția supraveghere a restauratorului de parament care va trasa zona suprafețelor de decapat, uscarea naturală a zidăriei susținută de măsurile adiacente - trotuar de gardă, rigole, strat de ventilare adiacent peretelui interior la nivelul pardoselii.

- Săruri în zidărie - sărurile se vor îndepărta prin periere iar molozul rezultat va fi imediat evacuat, urmând tratamentul zidăriei afectată de umiditate.

- Elemente decorative din piatră parțial acoperite de tencuieii / zugrăveli - se vor curăța de către restauratorul de piatră, care după această operație va stabili măsurile de conservare.

- Reparații locale la tâmplăria din lemn / metal

NOTĂ: conform studiu parament, pe toată fațada s-au aplicat tencuieii de ciment peste tencuială istorică. Stratul de ciment se decapează, tencuiala istorică de dedesubt se conservă și se completează.
