verificator expert	nume	semnătura	cerința	referat / expertiză nr.	000357	data
BIROU INDIVIDUAL DE ARHITECTURĂ BUCUR O. IOAN SIBIU, Bd. Coposu nr. 5, ap. 54 tel. 0740204104				beneficiar	Parohia evanghelică C. A. Miercurea Sibiului	nr. pr. 03/2018
specificație	nume	semnătura	scara	titlu proiect		
șef proiect	arh. I. Bucur		1/100	Lucrări de reparații, conservare și introducere în circuitul turistic la Ansamblul bisericii evanghelice fortificate din Miercurea Sibiului		faza PT DE
proiectat	arh. I. Bucur		data	titlu planșă		nr. pl.
desenat	c.arh. H. Balthes		04.2018	Detaliu zid incintă sud-vest exterior		A14

verificator expert	nume	semnătura	cerința	referat / expertiză nr.	000360	data
BIROU INDIVIDUAL DE ARHITECTURĂ BUCUR O. IOAN SIBIU, Bd. Coposu nr. 5, ap. 54 tel. 0740204104				beneficiar	Parohia evanghelică C. A. Miercurea Sibiului	nr. pr. 03/2018
specificație	nume	semnătura	scara	titlu proiect		faza
șef proiect	arh. I. Bucur		1/100	Lucrări de reparații, conservare și introducere în circuitul turistic la Ansamblul bisericii evanghelice fortificate din Miercurea Sibiului		PT DE
proiectat	arh. I. Bucur		data	titlu planșă		nr. pl.
desenat	c.arh. H. Balthes		04.2018	Zid incintă - latur

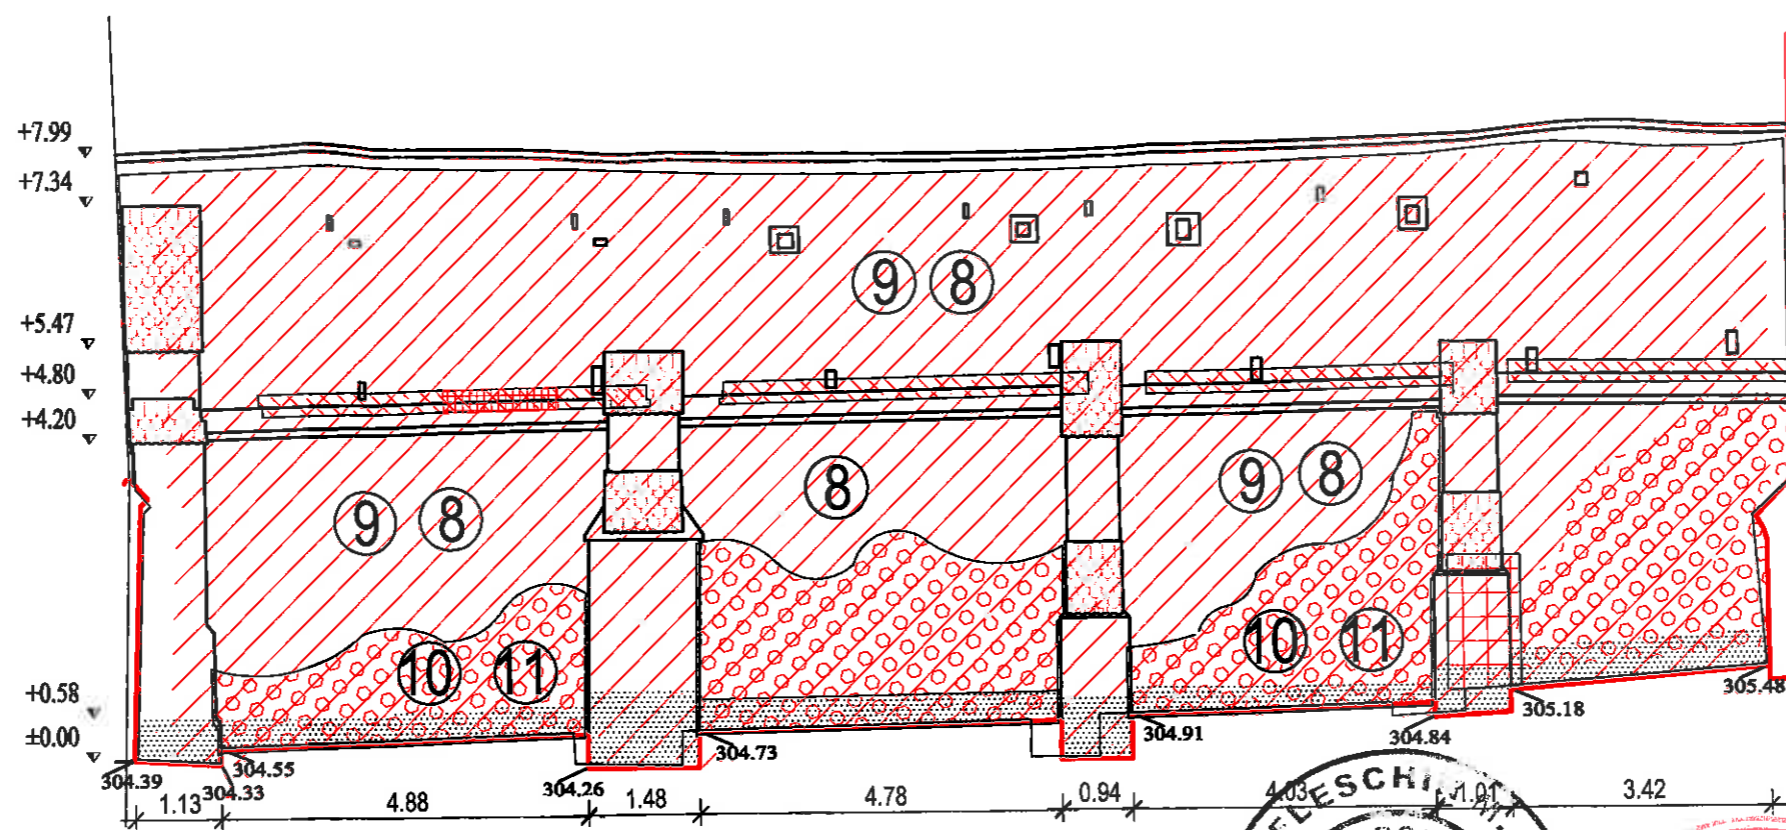
tencuială / zidărie cu umiditate	vezi lucrări recomandate în descrierea măsurilor propuse
	zidărie cărămidă cu degradări	desfacere elemente degradate, înlocuire / completare cu același material
	intervenții cu ciment	îndepărtare tencuială ciment de pe brâu și din câmp, rostuire și spoire cu lapte de var

8. Refacere- reparare tencuieli subțiri tip Pietra Rassa , cu mortar de var cu adaos de praf de cărămidă (la zidul de incintă).
9. Intervenții cu beton/mortar de ciment, inclusiv tencuieli tip strop - se vor îndepărta și se vor înlocui cu material adecvat (tencuieli de var- nisip).
10. Umiditate în zidărie - se vor decapa tencuielile umede, numai acolo unde nu s-au identificat picturi și sub atenta supraveghere a restauratorului de parament care va trasa zona suprafețelor de decapat, uscarea naturală a zidăriei susținută de măsurile adiacente - trotuar de gardă, rigole, strat de ventilație adiacent peretelui interior la nivelul pardoselii.
11. Săruri în zidărie - sărurile se vor îndepărta prin periere iar molozul rezultat va fi imediat evacuat, urmând tratamentul zidăriei afectată de umiditate.

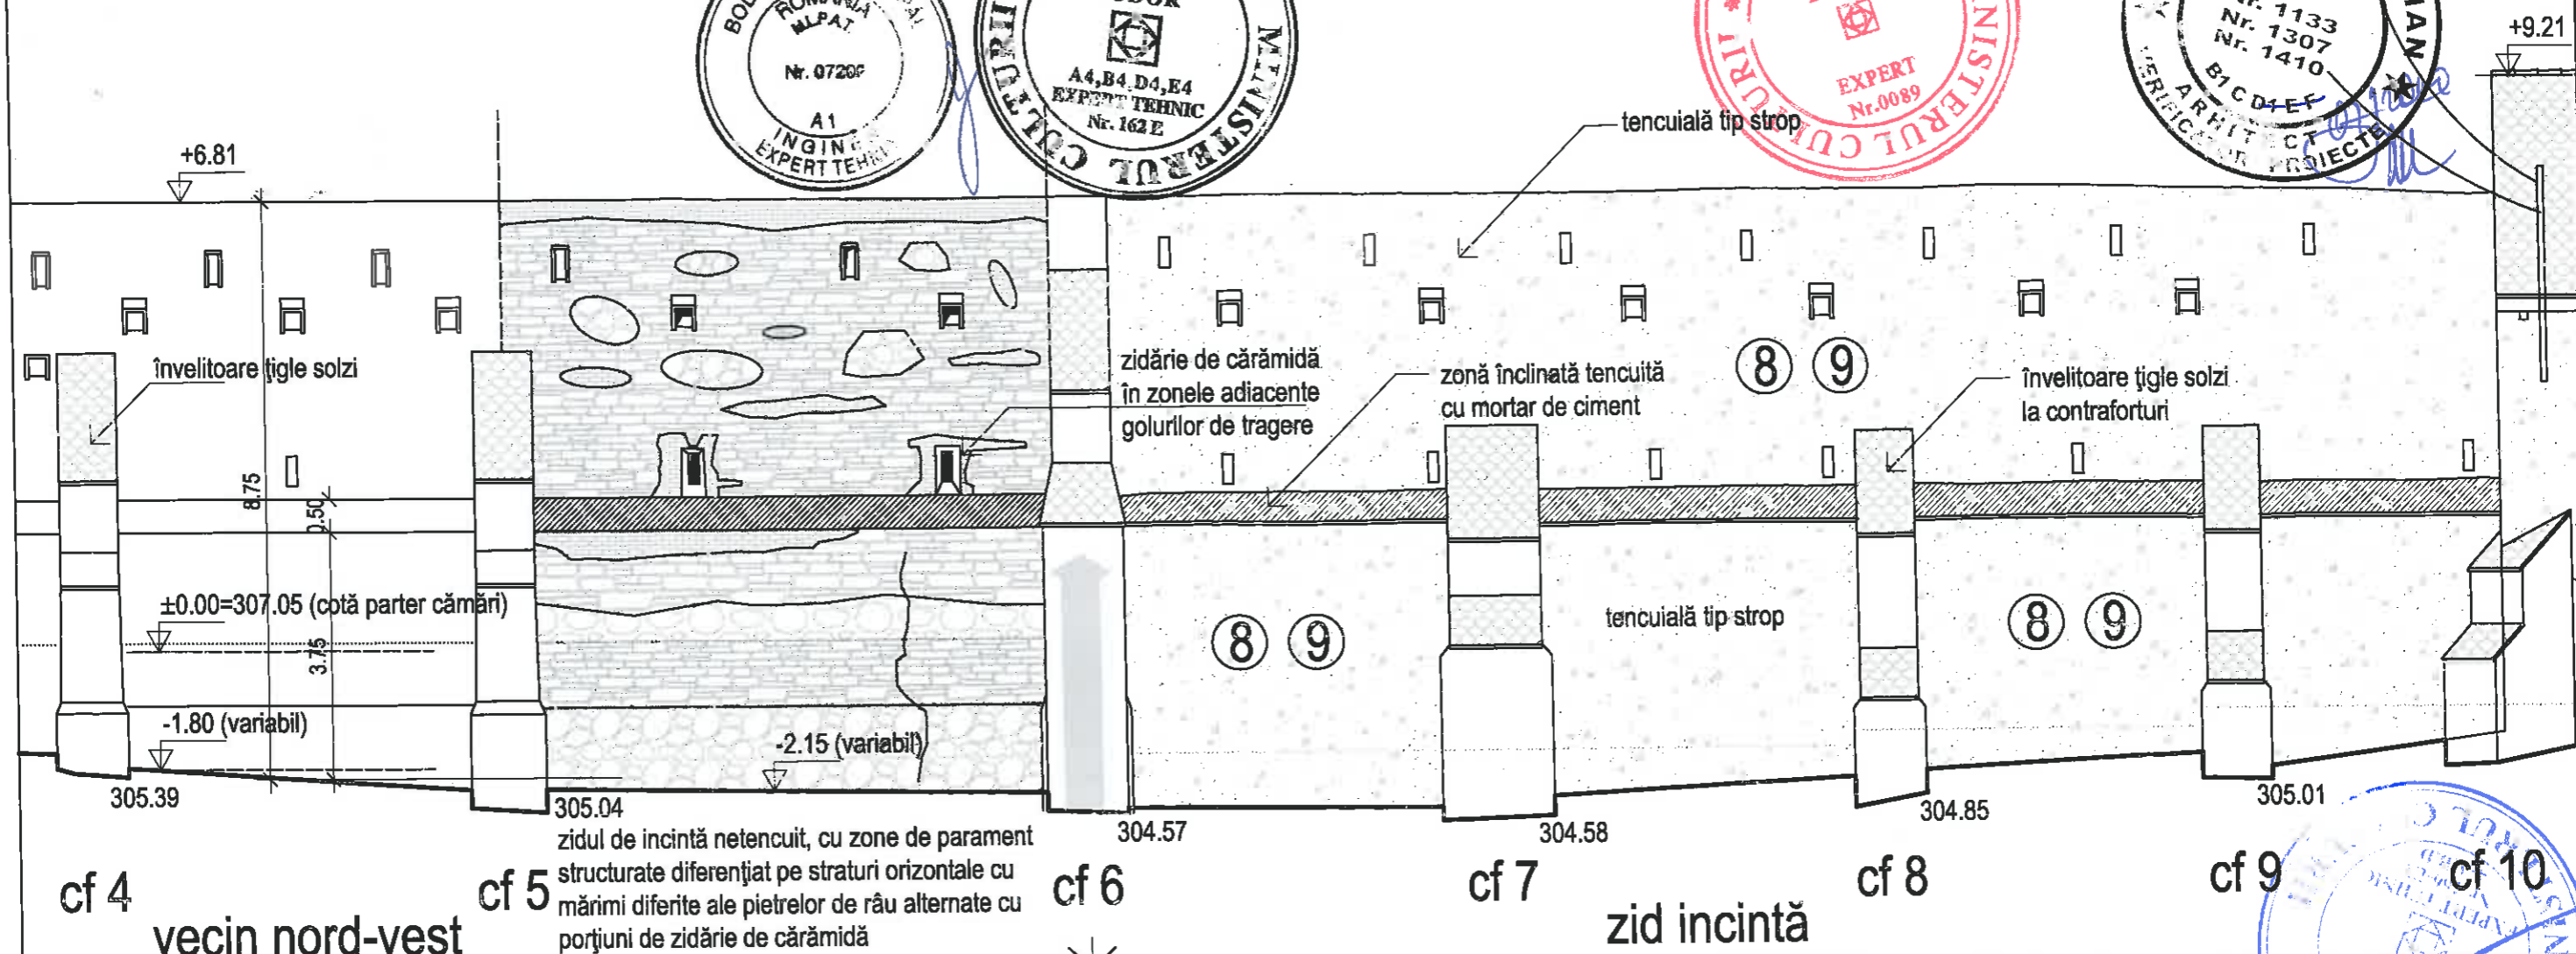
### Desfășurare zid incintă latura sud-vest vedere din exterior sc. 1/100

LEGENDĂ		
	suprafețe țigle degradate	revizuire, curățare/recuperare țigle, completare țigle noi
	zidărie / tencuială cu umiditate	vezi lucrări recomandate în descrierea măsurilor propuse
	tencuieli degradate	consolidare / refacere conform recomandărilor restauratorului
	degradări biologice	tratamente cu soluții insecto-fungicide
	crăpături / fisuri în zidărie	umplere cu același material și rețesere zidărie / injectare
	intervenții cu ciment la soclu intrare	îndepărtare numai dacă este necesar / posibil

- LUCRĂRI PROPUSE
- Refacere-reparare tencuieli subțiri tip Pietra Rassa, cu mortar de var cu adaos de praf de cărămidă (la zidul de incintă).
  - Intervenții cu beton/mortar de ciment, inclusiv tencuieli tip strop - se vor îndepărta și se vor înlocui cu material adecvat (tencuieli de var-nisip).

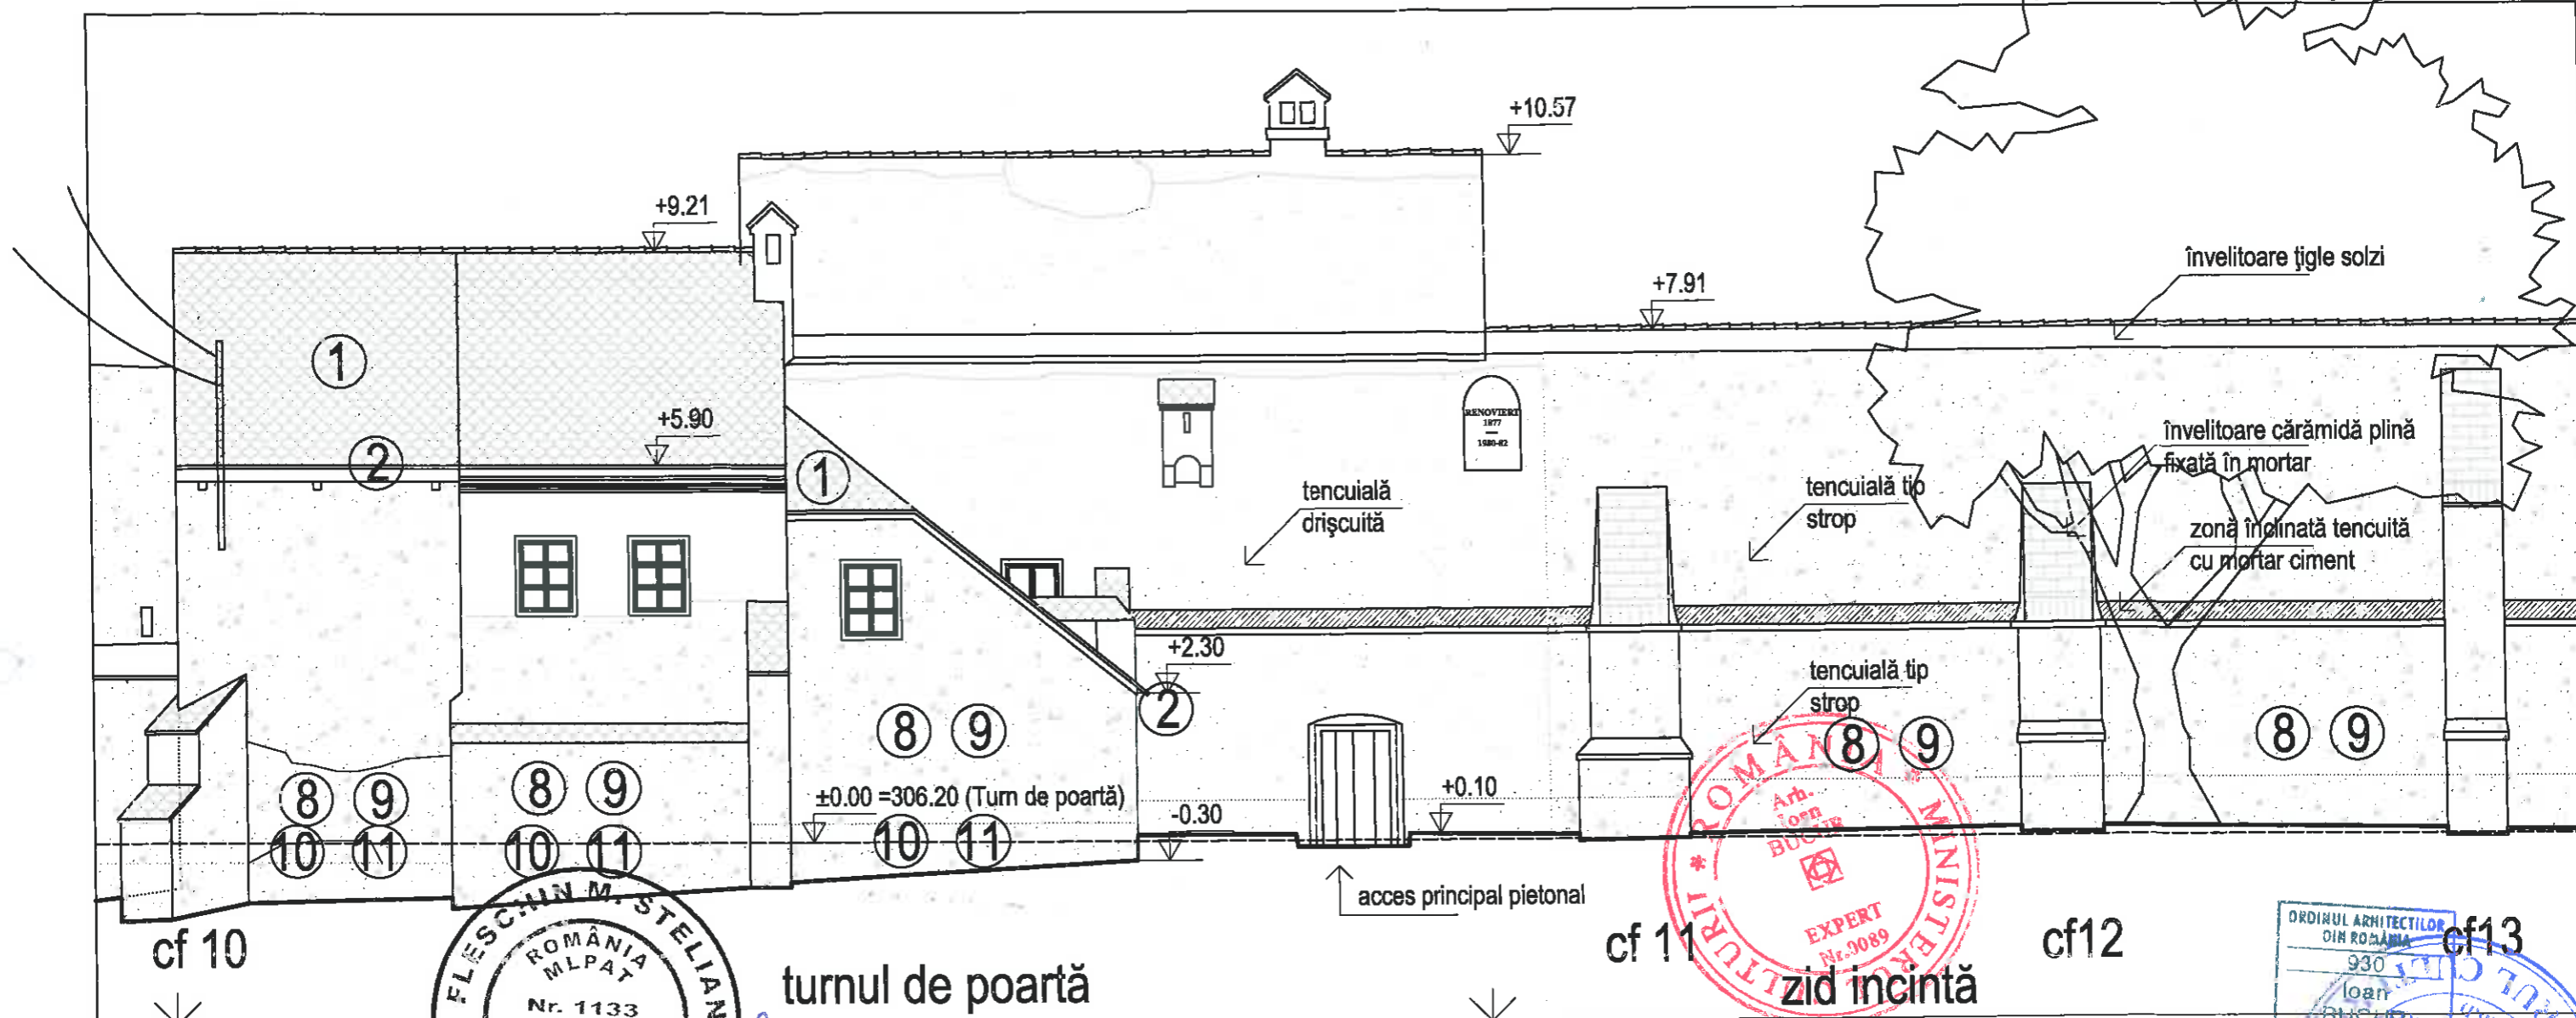
### Desfășurare zid incintă latura sud vedere din exterior sc. 1/100

suprafețe țigle degradate	revizuire, curățare/recuperare țigle, completare țigle noi
	zidărie / tencuială cu umiditate	vezi lucrări recomandate în descrierea măsurilor propuse
	tencuieli degradate	consolidare / refacere conform recomandărilor restauratorului
	degradări biologice	tratamente cu soluții insecto-fungicide
	crăpături / fisuri în zidărie	umplere cu același material și reșesere zidărie / injectare
	intervenții cu ciment la soclu intrare	îndepărtare numai dacă este necesar / posibil

- Învelitoare țiglă solzi cu degradări locale - revizuire și înlocuire parțială cu țigle ceramice de format istoric, coamele se vor fixa cu mortar.
- Elemente de tinichigerie - jgheburile și burlanele se vor curăța și repara cu piese din tablă zincată, se vor verifica racordurile cu canalizarea pluvială subterană. Tiranții se vor curăța de rugină și se vor trata cu grund și vopsea de ulei.

- Refacere- reparare tencuieli subțiri tip Pietra Rassa , cu mortar de var cu adaos de praf de cărămidă (la zidul de incintă).
- Intervenții cu beton/mortar de ciment, inclusiv tencuieli tip strop - se vor îndepărta și se vor înlocui cu material adecvat (tencuieli de var- nisip).

- Umiditate în zidărie - se vor decapa tencuielile umede, numai acolo unde nu s-au identificat picturi și sub atenta supraveghere a restauratorului de parament care va trasa zona suprafețelor de decapat, uscarea naturală a zidăriei susținută de măsurile adiacente - trotuar de gardă, rigole, strat de ventilare adiacent peretelui interior la nivelul pardoselii.

- Săruri în zidărie - sărurile se vor îndepărta prin periere iar molozul rezultat va fi imediat evacuat, urmând tratamentul zidăriei afectată de umiditate.

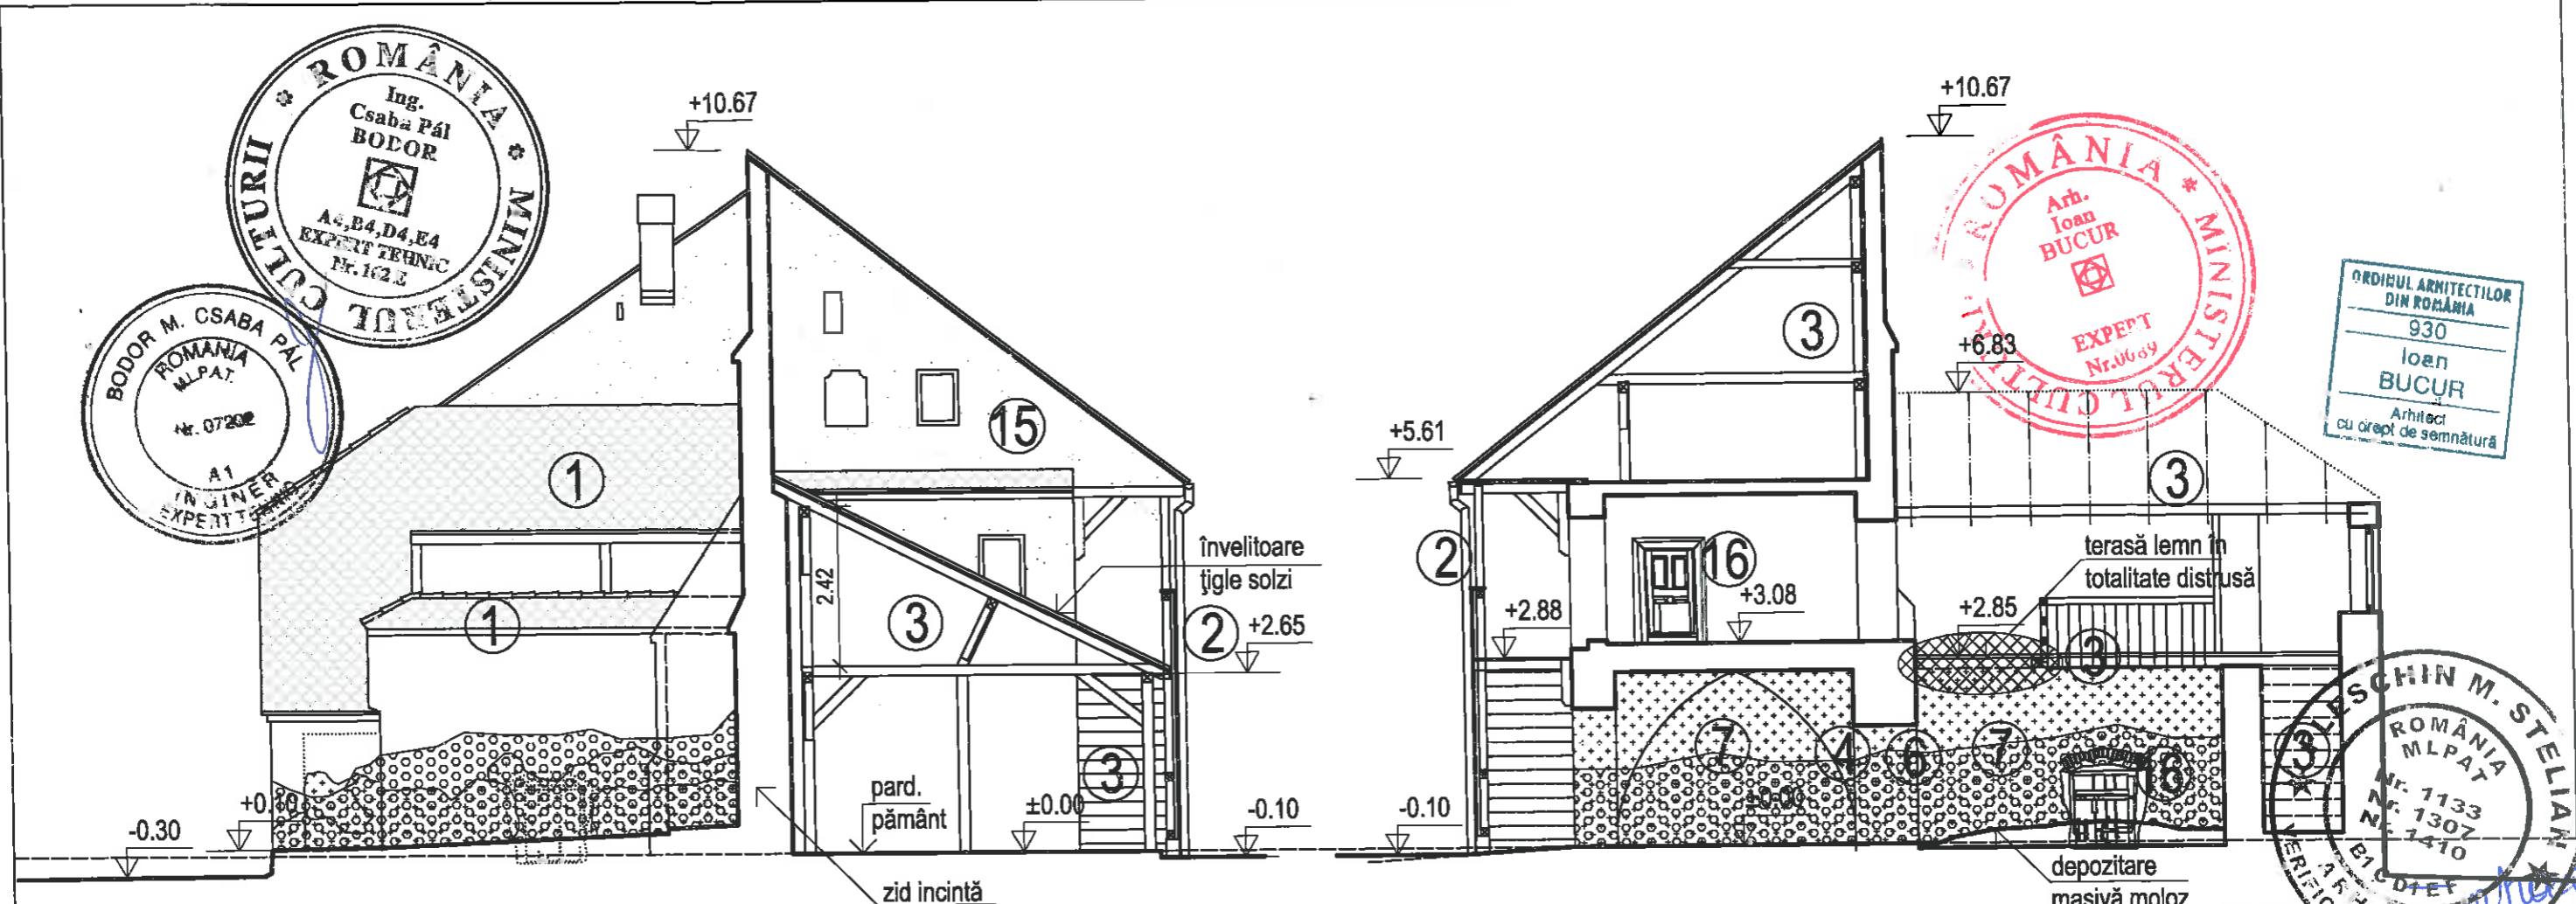
Turnul de poartă - fațada laterală dreapta sc. 1/100

suprafețe țigle degradate	revizuire, curățare/recuperare țigle, completare țigle noi
	zidărie / tencuială cu umiditate	vezi lucrări recomandate în descrierea măsurilor propuse
	tencuiele degradate	consolidare / refacere conform recomandărilor restauratorului
	degradări biologice	tratamente cu soluții insecto-fungicide
	crăpături / fisuri în zidărie	umplere cu același material și reșesere zidărie / injectare
	intervenții cu ciment la soclu intrare	îndepărtare numai dacă este necesar / posibil

1. Învelitoare țiglă solzi cu degradări locale - revizuire și înlocuire parțială cu țigle ceramice de format istoric, coamele se vor fixa cu mortar.
2. Elemente de tinichigerie - jgheaburile și burlanele se vor curăța și repara cu piese din tablă zincată, se vor verifica racordurile cu canalizarea pluvială subterană. Tiranții se vor curăța de rugină și se vor trata cu grund și vopsea de ulei.

3. Degradări la elementele din lemn  
a - desfacere și înlocuire, b - reparare, c - plăuire (montare elemente lipsă, refacerea modului de lucru inițial, ignifugare și tratare împotriva insectelor a materialului lemnos).

4. Crăpături / fisuri în zidărie - se va îndepărta materialul fără aderență, se vor umple golurile cu material identic cu zidăria, injectări, coaseri cf. detaliilor de structură.

6. Zidărie piatră / cărămidă cu degradări sau lacune - se vor îndepărta cărămizile / pietrele fără aderență, suprafețele vor fi curățate cu peria de rădăcină, pentru realizarea continuității zidăriei se vor realiza ștrepi, cărămizile și pietrele (pentru completare) se vor ciopli manual pentru racordarea la zidăria existentă.

15. Zugrăveli deteriorate - straturile de zugrăveli suprapuse atât de la interior cât și de la exterior vor fi curățate îngrijit sub atenta supraveghere a restauratorului de parament; zugrăvelile noi vor fi pe bază de var iar nuanțele de culoare vor fi identice cu cele din zonele păstrate.

16. Reparații locale la tâmplăria din lemn / metal

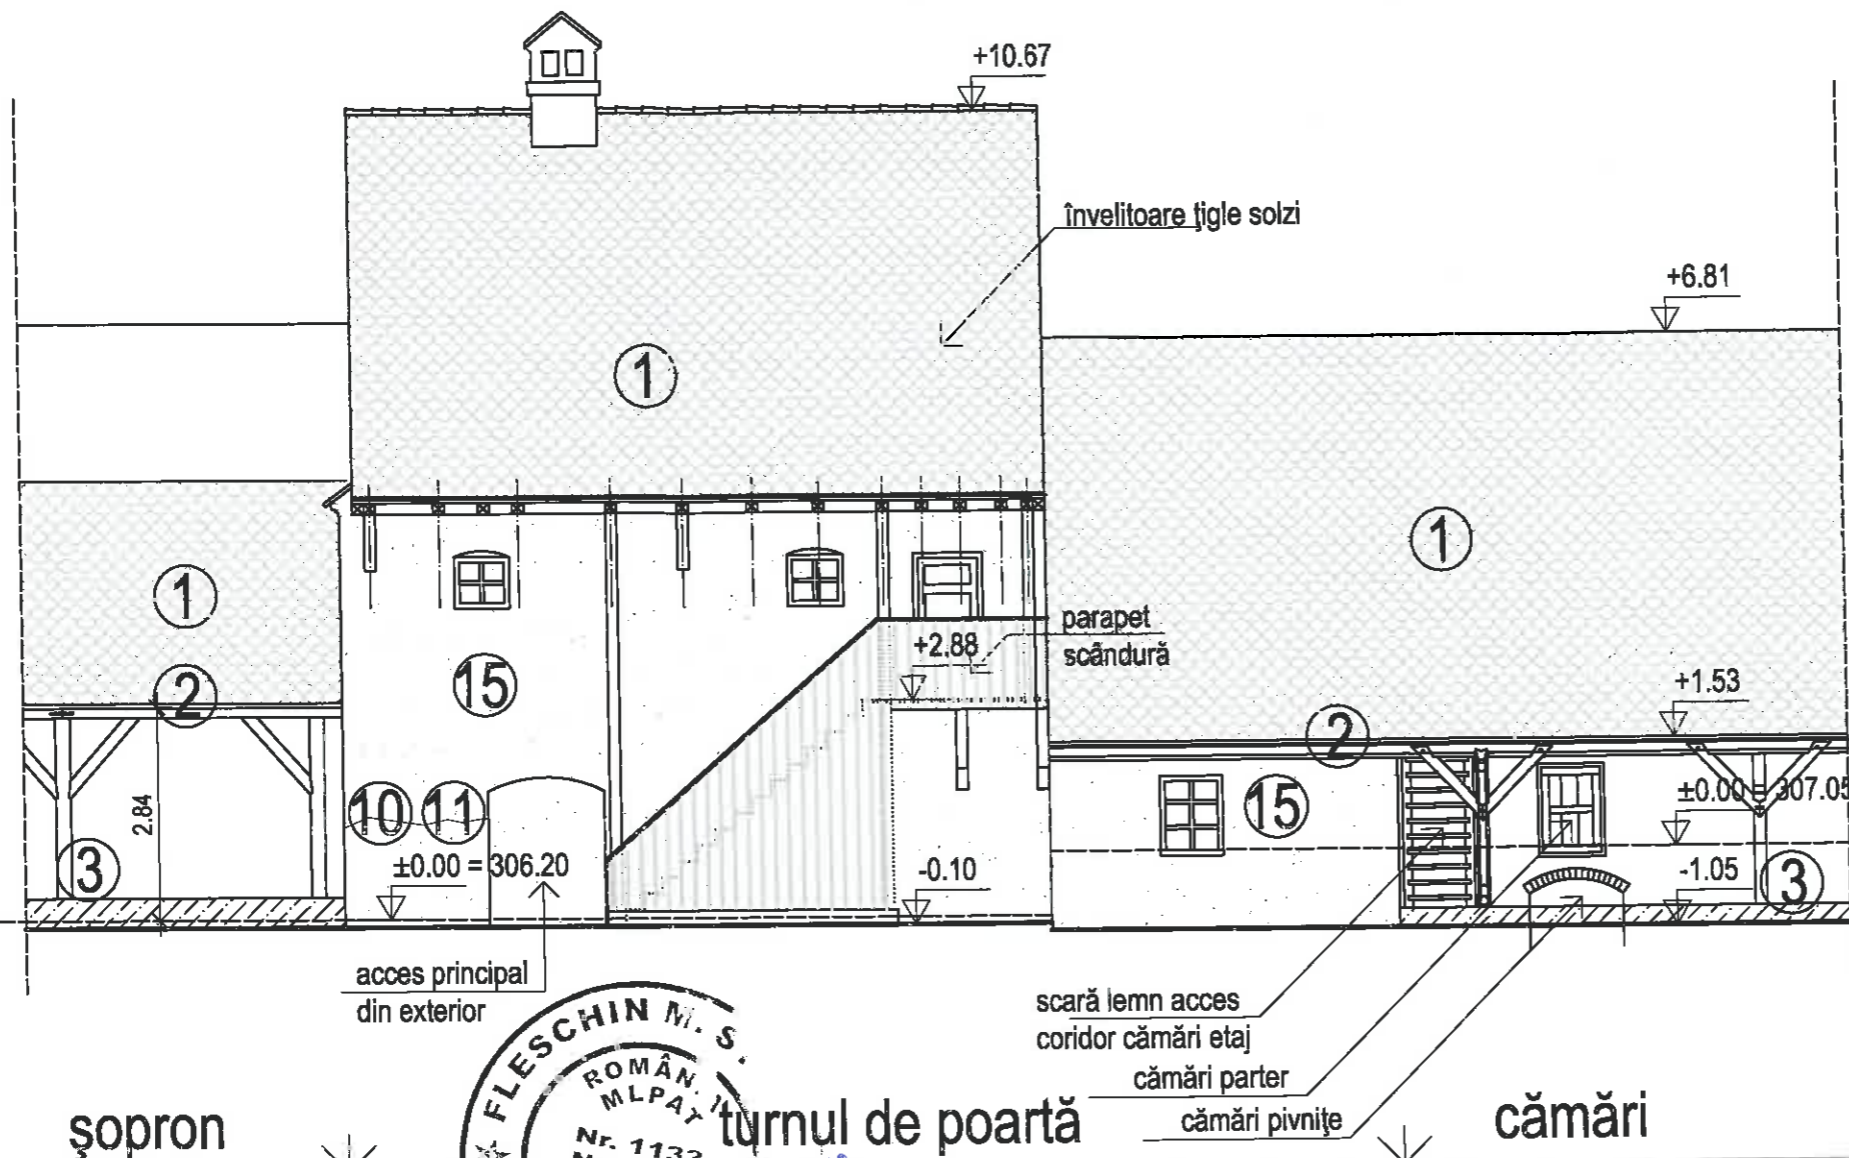
### Turnul de poartă fațada spre curte sc. 1/100

LEGENDĂ		
	suprafețe țigle degradate	revizuire, curățare/recuperare țigle, completare țigle noi
	zidărie / tencuială cu umiditate	vezi lucrări recomandate în descrierea măsurilor propuse
	tencuieli degradate	consolidare / refacere conform recomandărilor restauratorului
	degradări biologice	tratamente cu soluții insecto-fungicide
	crăpături / fisuri în zidărie	umplere cu același material și rețesere zidărie / injectare
	intervenții cu ciment la soclu intrare	îndepărtare numai dacă este necesar / posibil

1. Învelitoare țigle solzi cu degradări locale - revizuire și înlocuire parțială cu țigle ceramice de format istoric, coamele se vor fixa cu mortar.
2. Elemente de tinichigerie - jgheaburile și burlanele se vor curăța și repara cu piese din tablă zincată, se vor verifica racordurile cu canalizarea pluvială subterană. Tiranții se vor curăța de rugină și se vor trata cu grund și vopsea de ulei.

3. Degradări la elementele din lemn  
a - desfacere și înlocuire, b - reparare, c - plătuire (montare elemente lipsă, refacerea modului de lucru inițial, ignifugare și tratare împotriva insectelor a materialului lemnos).

9. Intervenții cu beton/mortar de ciment, inclusiv tencuieli tip strop - se vor îndepărta și se vor înlocui cu material adecvat (tencuieli de var-nisip).

10. Umiditate în zidărie - se vor decapa tencuielile umede, numai acolo unde nu s-au identificat picturi și sub atenta supraveghere a restauratorului de parament care va trasa zona suprafețelor de decapat, uscarea naturală a zidăriei susținută de măsurile adiacente - trotuar de gardă, rigole, strat de ventilare adiacent peretelui interior la nivelul pardoselii.

11. Săruri în zidărie - sărurile se vor îndepărta prin periere iar molozul rezultat va fi imediat evacuat, urmând tratamentul zidăriei afectată de umiditate.

15. Zugrăveli deteriorate - straturile de zugrăveli suprapuse atât de la interior cât și de la exterior vor fi curățate îngrijit sub atenta supraveghere a restauratorului de parament; zugrăvelile noi vor fi pe bază de var iar nuanțele de culoare vor fi identice cu cele din zonele păstrate.

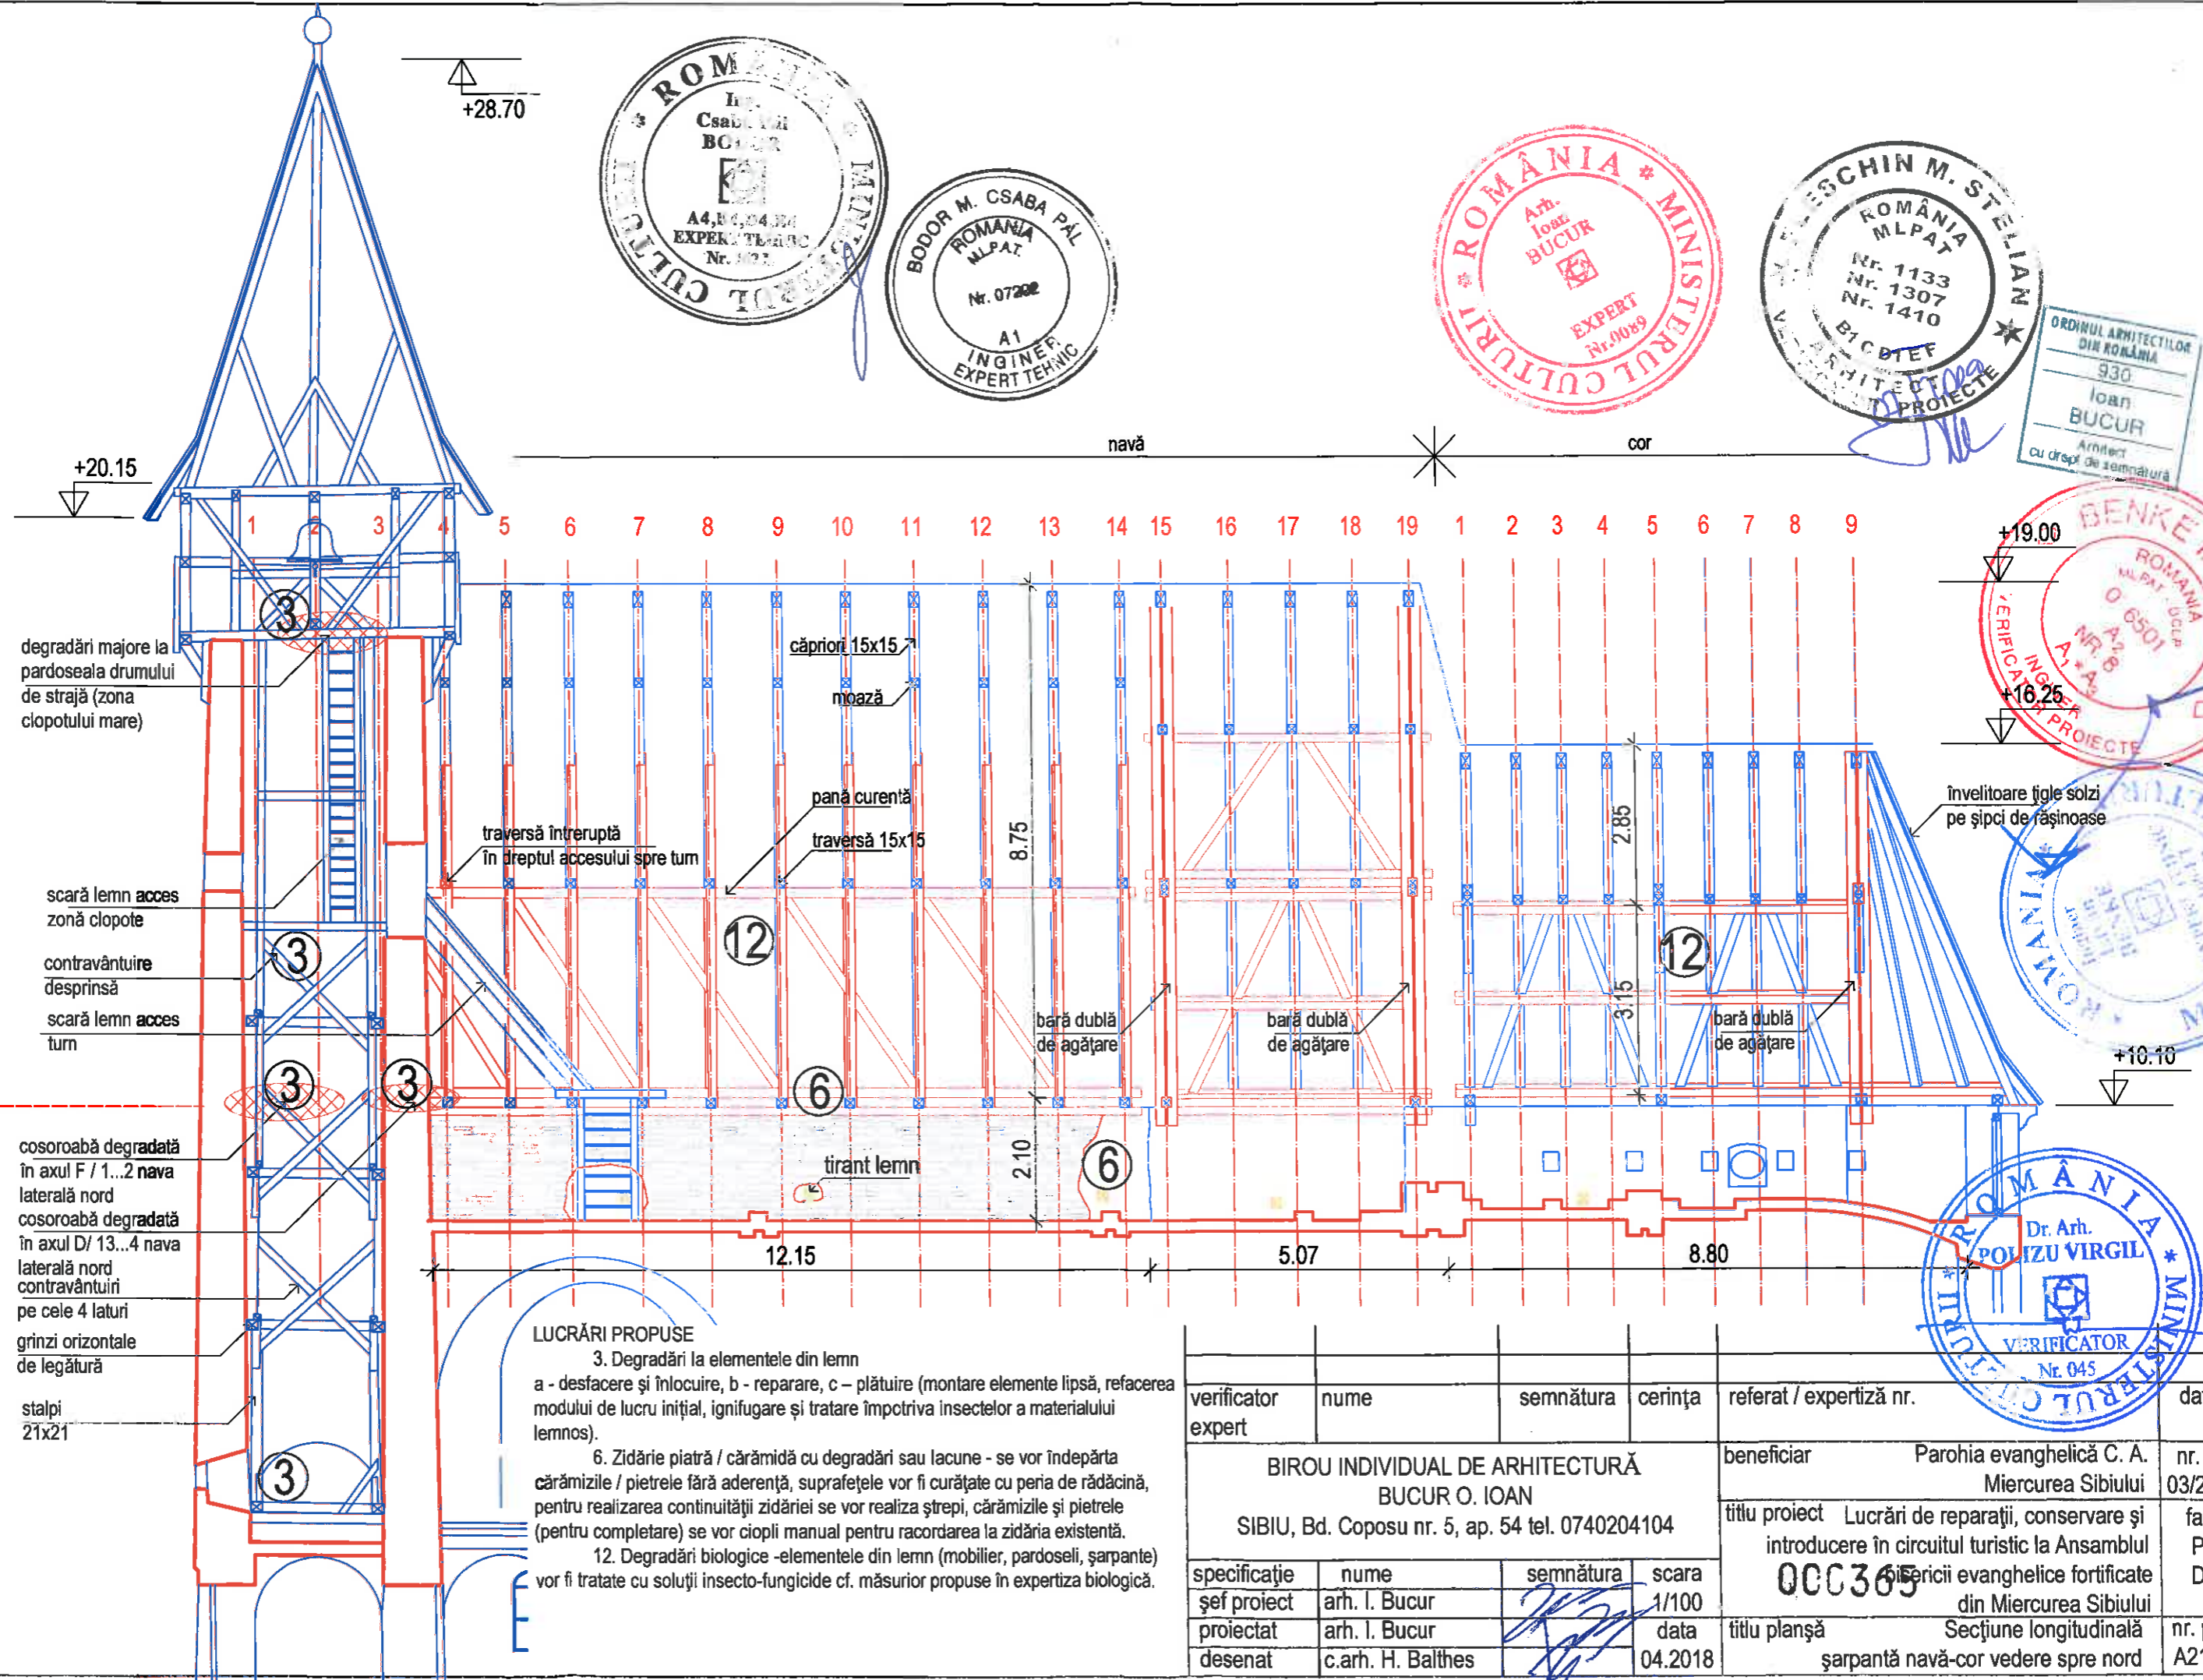
degradări majore la pardoseala drumului de strajă (zona clopotului mare)

scară lemn acces zonă clopote  
contravântuire desprinsă  
scară lemn acces turn

cosoroabă degradată în axul F / 1...2 nava laterală nord  
cosoroabă degradată în axul D / 13...4 nava laterală nord  
contravântuiri pe cele 4 laturi  
grinzi orizontale de legătură

traversă întreruptă în dreptul accesului spre turn

3. Degradări la elementele din lemn

a - desfacere și înlocuire, b - reparare, c - plătuire (montare elemente lipsă, refacerea modului de lucru inițial, ignifugare și tratare împotriva insectelor a materialului lemnos).

6. Zidărie piatră / cărămidă cu degradări sau lacune - se vor îndepărta cărămizile / pietrele fără aderență, suprafețele vor fi curățate cu peria de rădăcină, pentru realizarea continuității zidăriei se vor realiza ștrepi, cărămizile și pietrele (pentru completare) se vor ciopli manual pentru racordarea la zidăria existentă.

12. Degradări biologice -elementele din lemn (mobilier, pardoseli, șarpante) vor fi tratate cu soluții insecto-fungicide cf. măsurilor propuse în expertiza biologică.

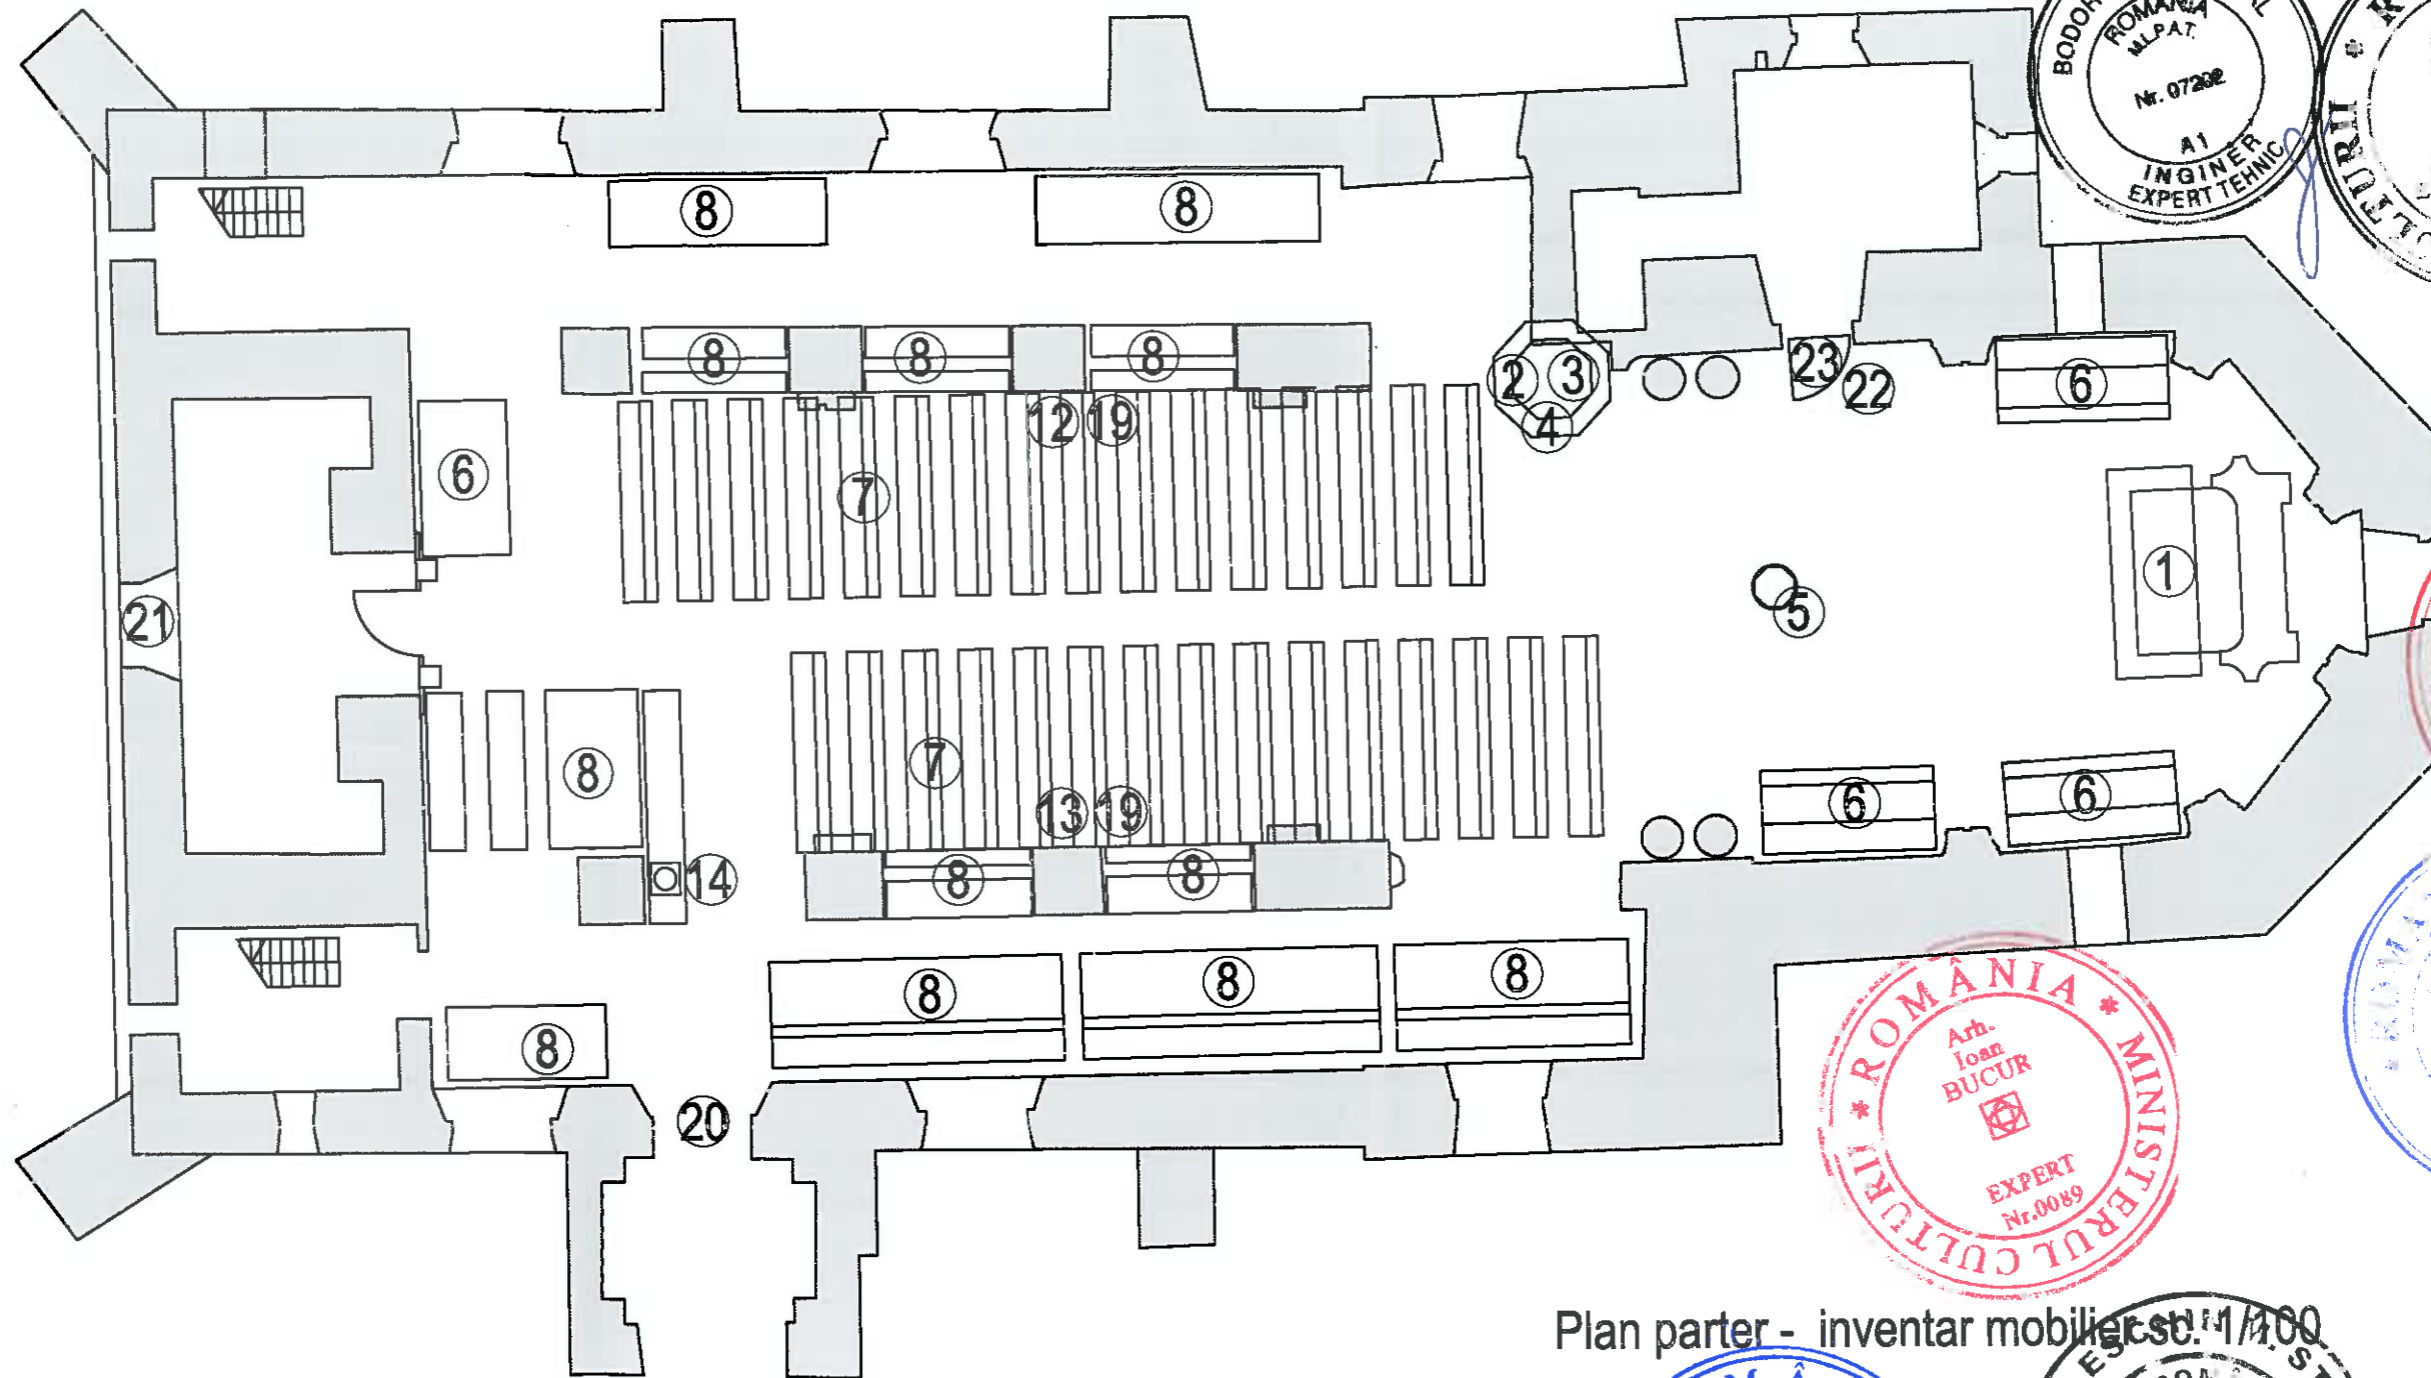
Plan parter - inventar mobilier sc. 1/100

**Inventar de mobilier istoric la Biserica evanghelică fortificată din Miercurea Sibiului**
