## STUDIU GEOTECNIC

„LUCRĂRI DE REPARAȚII, CONSERVARE ȘI INTRODUCERE  
ÎN CIRCUIT TURISTIC LA ANSAMBLUL BISERICII  
EVANGHELICE FORTIFICATE RUJA”,  
JUDEȚUL SIBIU

(pr. nr. 874 / 2015)

Sf. Gheorghe, februarie 2015

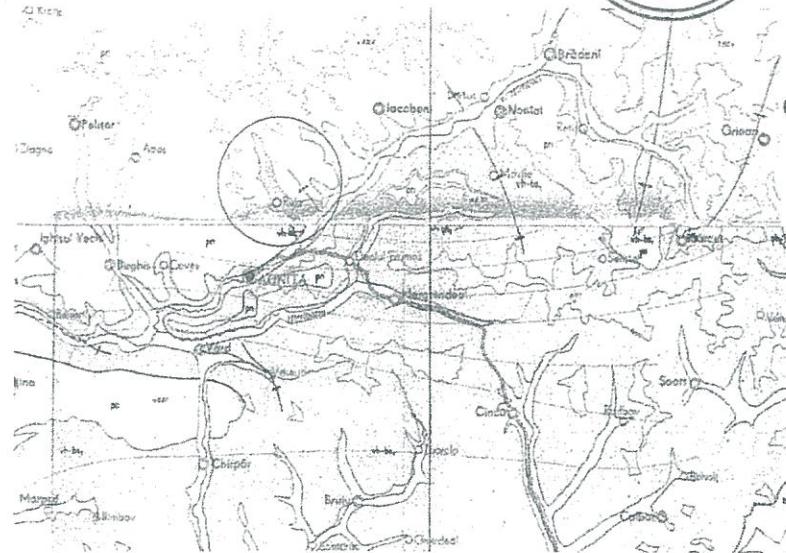
| scara<br>1 : 200000 | HARTA GEOLOGICA<br>A ZONEI |

Depozite aluvionare holocene

Pannonian

Volhiniian-basarabian (sarmatian)

Redactat dupa  
Harta geologica  
sc. 1:200000,  
I.G.G. Bucuresti

Din punct de vedere morfologic zona aparține zonei Podișului Hârtibaciului din Depresiunea Transilvaniei.

Pârâul Hârtibaciul în această zonă reprezintă aproximativ linia de separație dintre formațiunile sarmatiene (volhinian-bessarabian inferior) și pannoniene ale Depresiunii Transilvaniei.

Astfel, la sud-est de vale predomină depozitele sarmatiene (litologie monotonă din argile marnoase cu intercalații de straturi de nisip, local nivale de tufuri), la nord-est dominând cele pannoniene. Partea inferioară a pannonianului este predominant argilos, partea superioară este nisipos, cu intercalații de argile marnoase.

Pe valea pârâului Fundături (ca de altfel și pe alte văi situate la nord de Hârtibaciul) de sub depozitele pannoniene aflorează cele sarmatiene sub forma unor benzi alungite de-a lungul pârâului. Astfel satul este amplasat pe depozite sarmatiene, dealurile înconjurătoare sunt alcătuite din cele pannoniene.

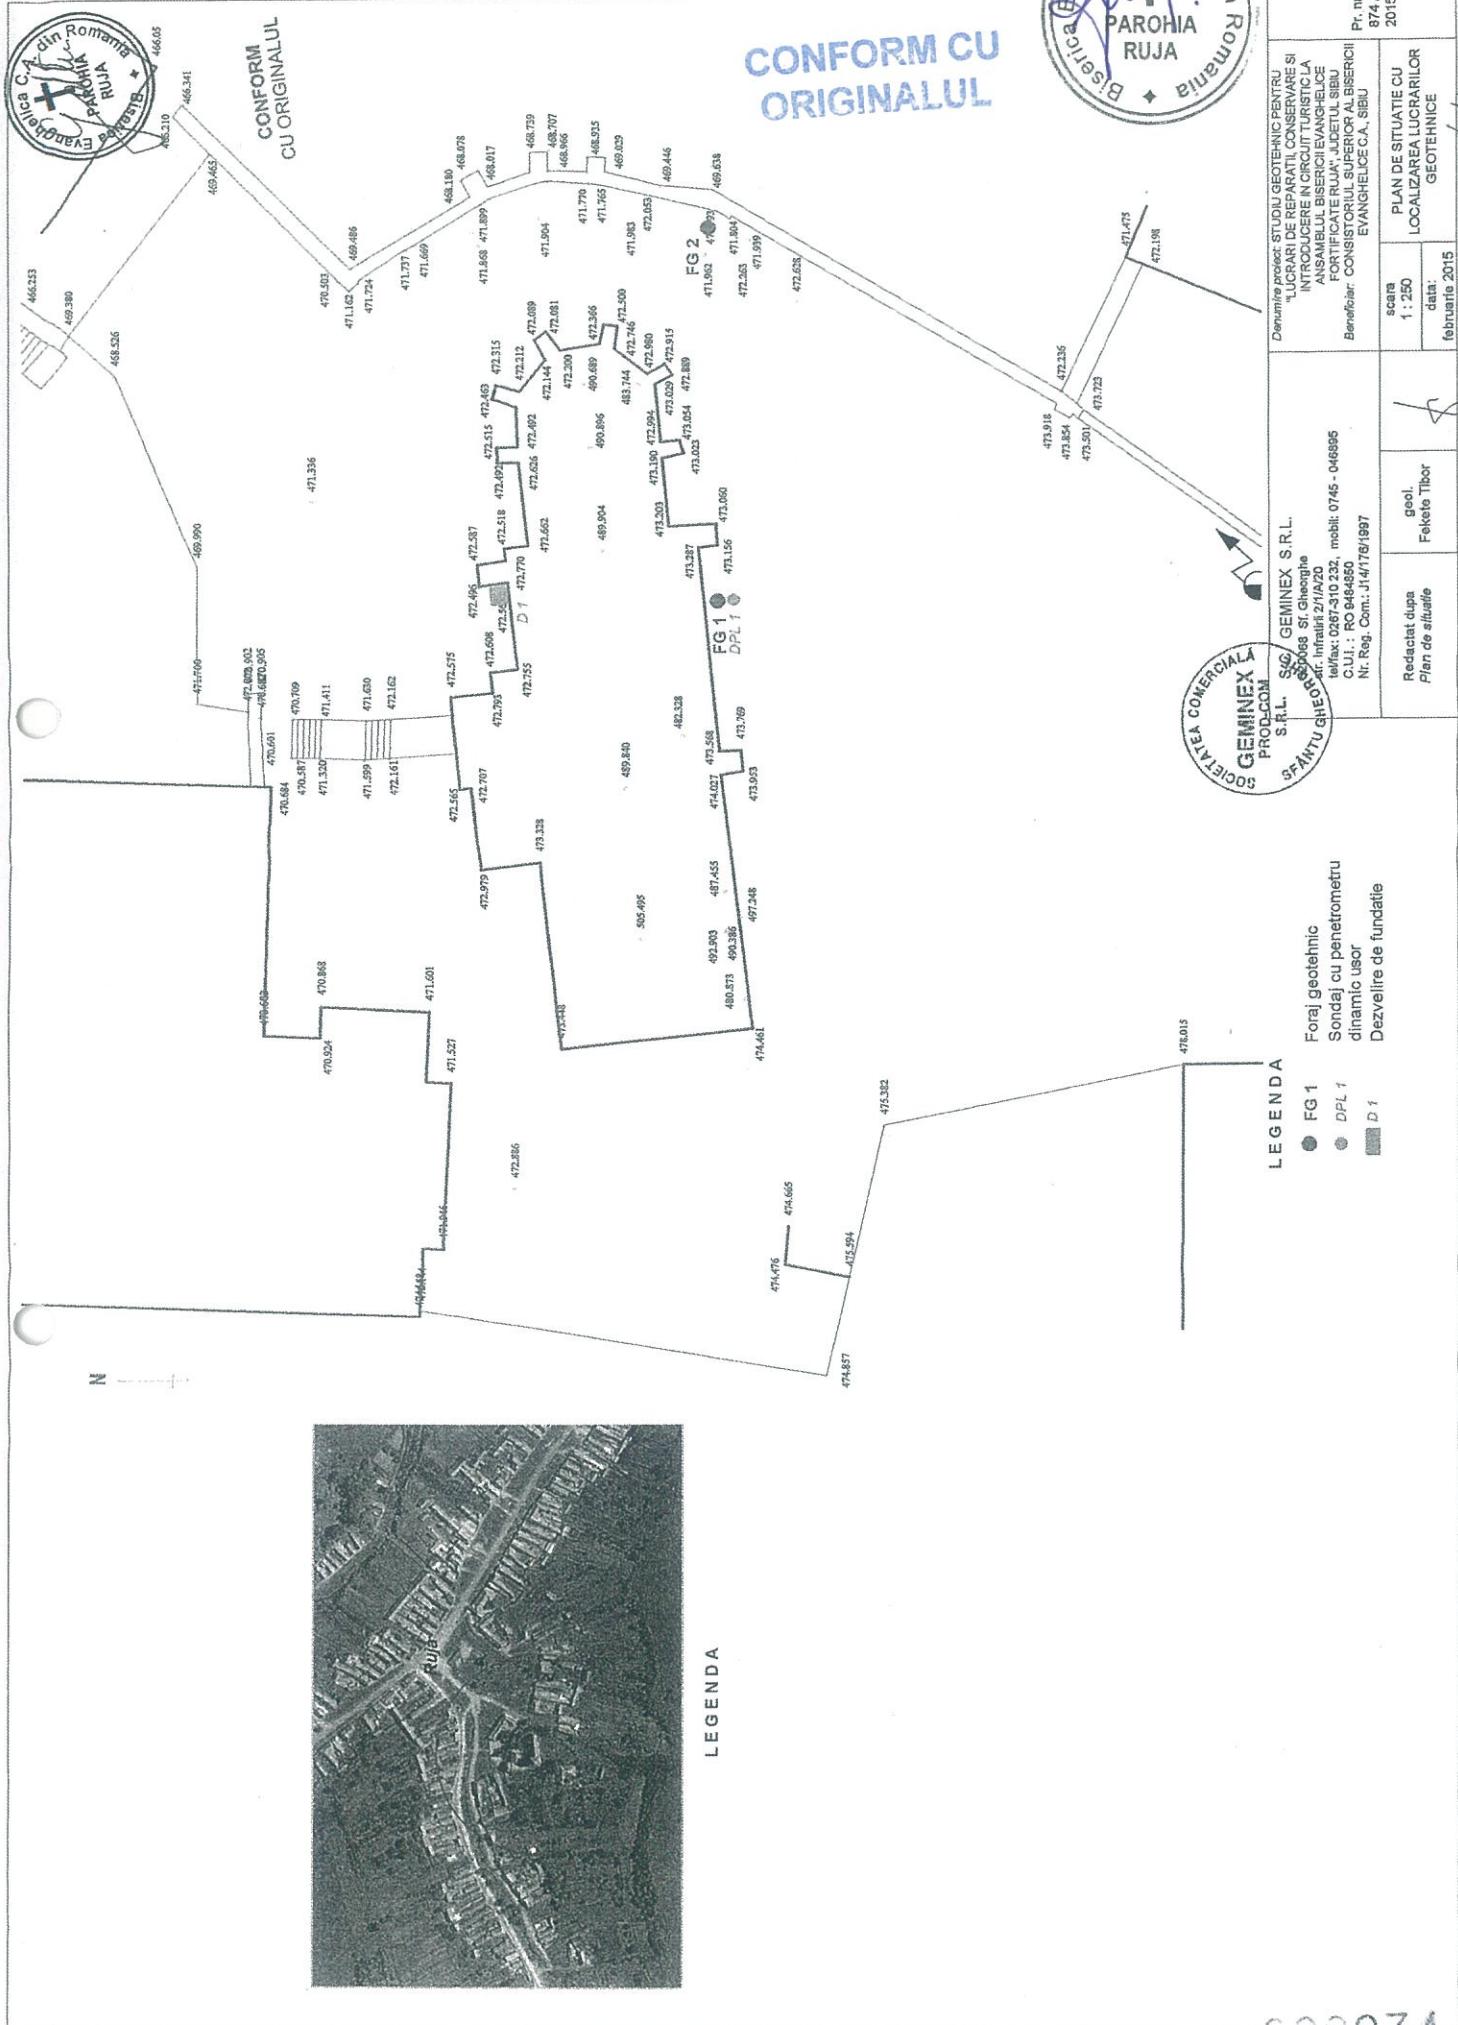
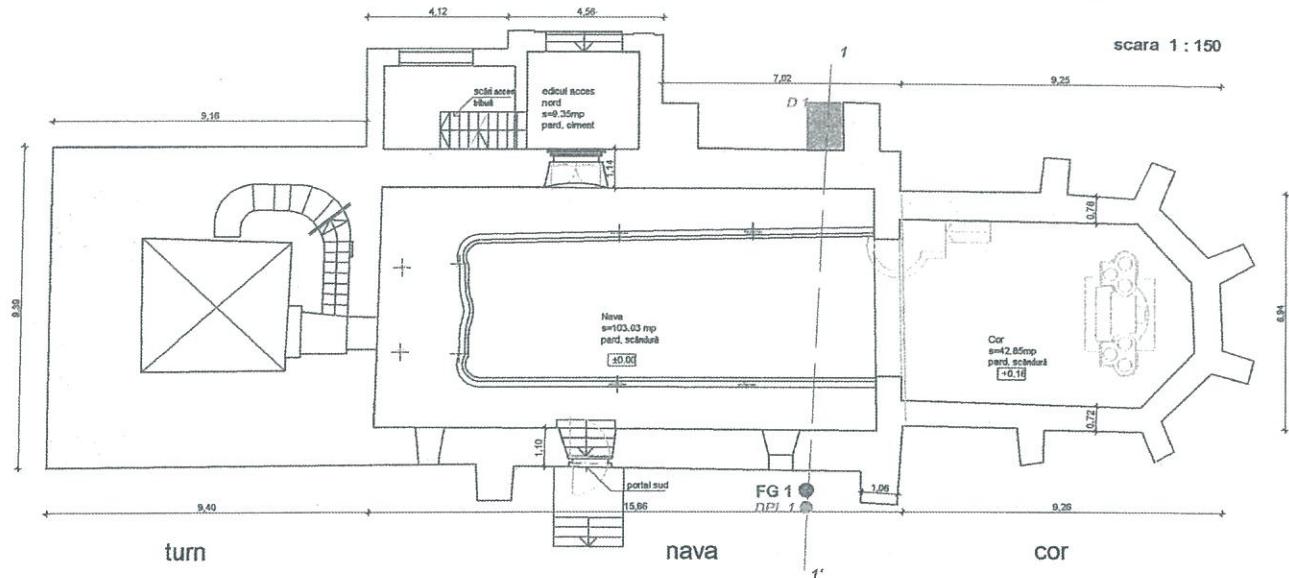
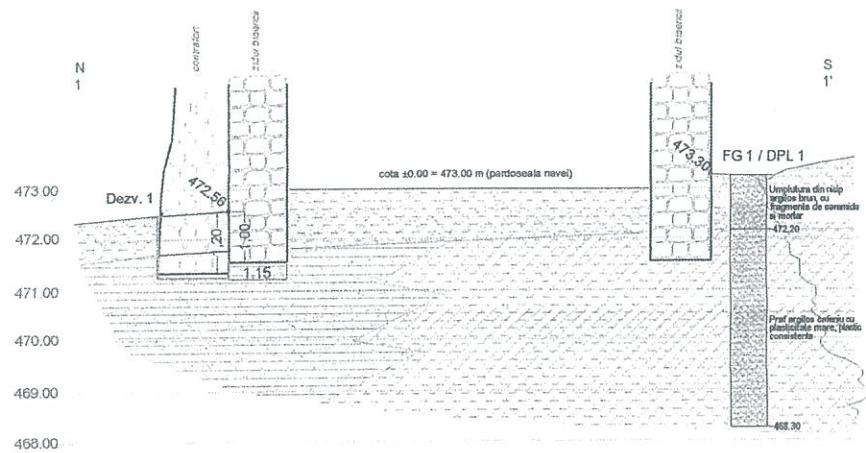
- Umplutura nisipoasa argiloasa
- Argila nisipoasa
- Praf argilos

- FG 1 Foraj geotehnic
- DPL 1 Sondaj cu penetrometru dinamic usor
- D 1 Dezvelire de fundatie

scara  
1:150 / 1:100  
data:  
februarie 2015

Forajul FG 1, respectiv sondajul DPL 1 au fost executati pe latura nordică a bisericii (cota teren: 473.30 m).

Forajul FG 2 a fost executat lângă zidul de sprijin, la est de biserică, în zona gurii de scurgere prin zid (cota teren: 471.80 m).

Dezvelirea nr. 1 a fost amplasată pe latura nordică a navei bisericii, lângă un contrafort (cota teren: 472.56 m).

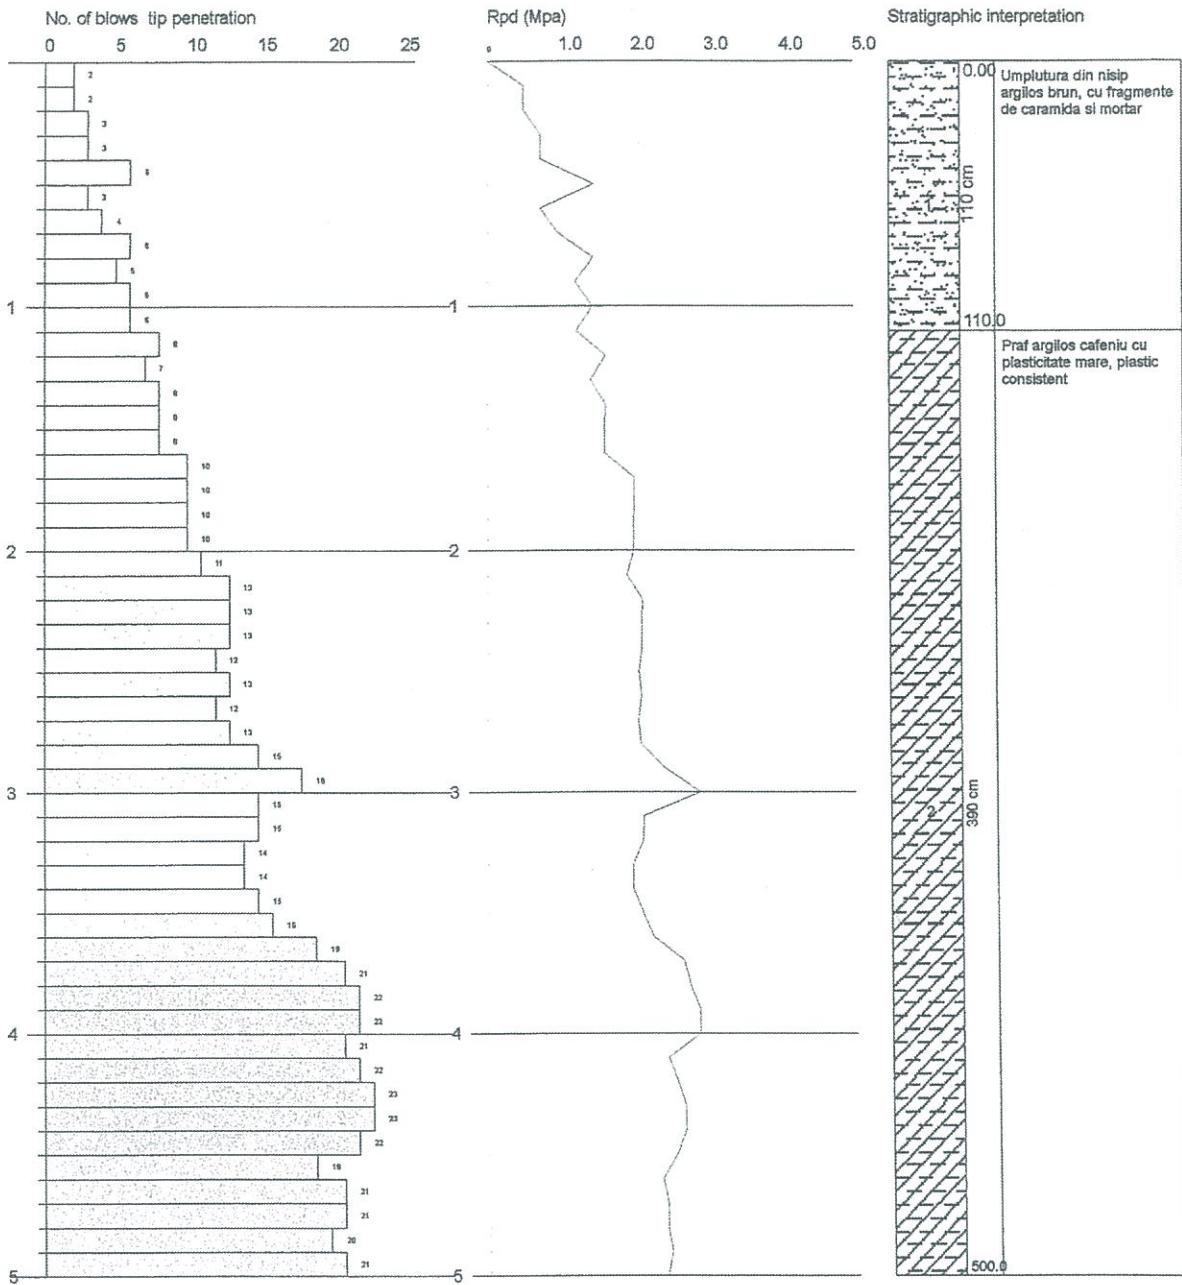
DYNAMIC PENETROMETRIC TEST DPL1  
Utilised equipment.. DPL 10

Datele tehnice ale echipamentului utilizat (DPL,  $A=10 \text{ cm}^2$ )

Scale 1:30

- un foraj geotecnic în sistem uscat, semimecanic, cu șnec Ø 75 mm, cu adâncimea finală de 5.00 m (pe latura sudică a bisericii), însotit de un sondaj cu penetrometru dinamic ușor cu secțiunea vârfului de con de **10 cm<sup>2</sup>** (tip DPL-10) cu adâncimea finală de 5.00 m
- un foraj scurt (2.00 m adâncime) în spatele zidului de sprijin
- o dezvelire de fundație pe latura nordică a bisericii

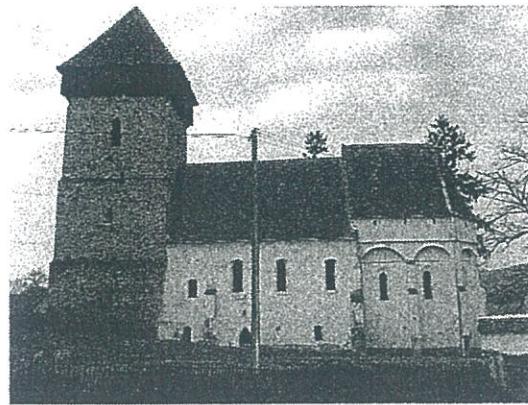
Vedere generală a bisericii,  
fațada sudică

Ca o primă constatare, se poate observa că biserică nu prezintă degradări structurale provenite de la nivelul terenului de fundare.

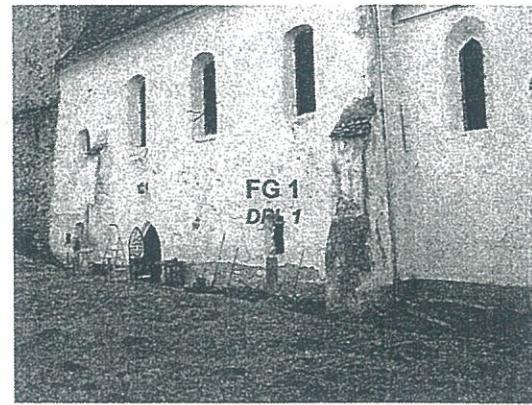
Fațada sudică a bisericii, cu  
localizarea forajului FG 1

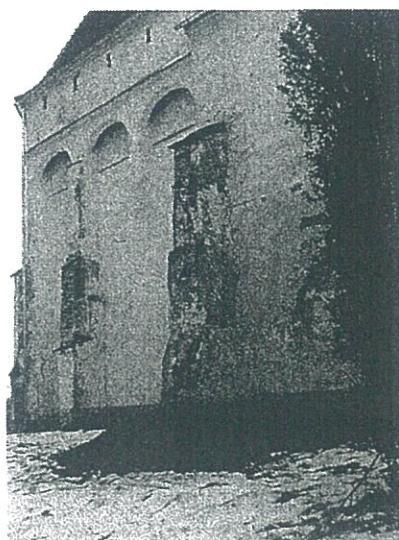
Latura nordică a bisericii cu localizarea  
dezvelirii de fundație nr. 1

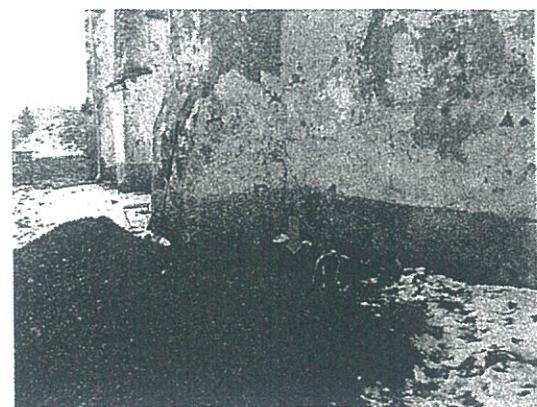
Dezvelirea de fundație nr. 1

#### Adâncimea de fundare:

-nava: 1.00 m (cota 471.56 m)

-contrafort: 1.20 m (cota 471.36 m)

Lățimea fundației: 1.00-1.10 m

Fundațiile navei și a contrafortului sunt zidite din blocuri angulare de gresie, cu mortar și sunt întrețesute.

**Terenul de fundare:** deși pe latura sudică în foraj s-a întâlnit praj argilos, în dezvelirea de fundație de pe latura nordică a fost identificată ca teren de fundare argilă nisipoasă brună cu plasticitate mare, plastic consistentă.

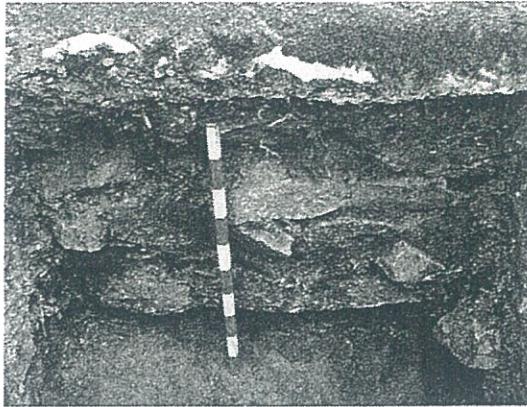
Fundația dezvelită a navei bisericii

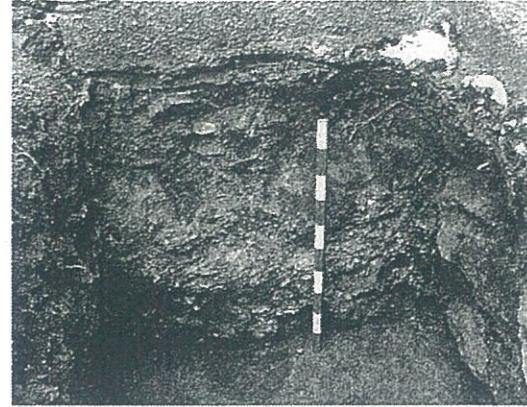
Fundația dezvelită a contrafortului

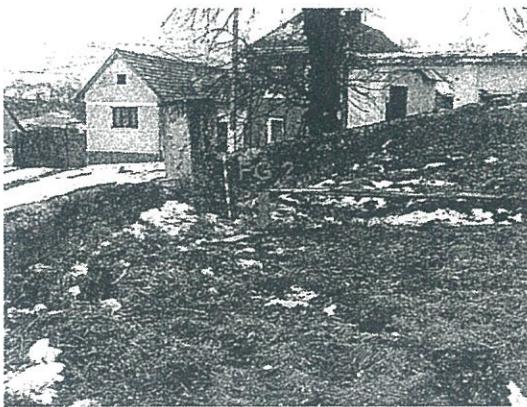
Localizarea forajului FG 2, în spatele zidului de sprijin

0.00 - 1.80 m Umplutură din nisip argilos brun, cu fragmente de cărămidă și cărbune

1.80 - 2.00 m Acelaș praj argilos cafeniu cu plasticitate mare, plastic consistent ca și în forajul FG 1

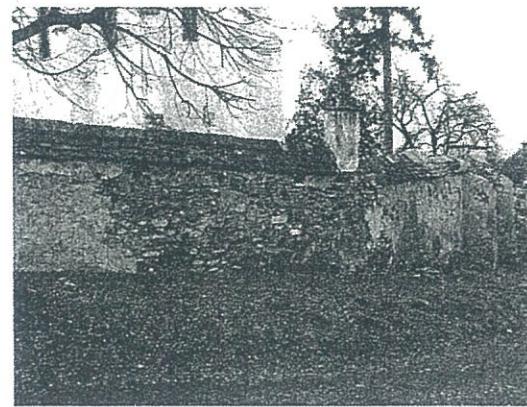
Zidul de sprijin din exterior (rest al zidului de apărare)

Înitial în zonă a existat un turn de locuit (donjon), o capelă și mănăstire, construite în secolul 13. Probabil în secolul 15. capela și turnul au fost unite cu nava biserică, turnul fiind transformat în turn clopotniță. În secolul 16, atât la turn cât și la cor au fost adăugate elemente defensive. Probabil tot în această perioadă a fost construit și zidul de apărare, care datorită deteriorării, la sfârșitul secolului 19. parțial s-a dărămat iar restul a fost demolat. O parte din zidul de apărare a fost pastrat ca zid de sprijin.

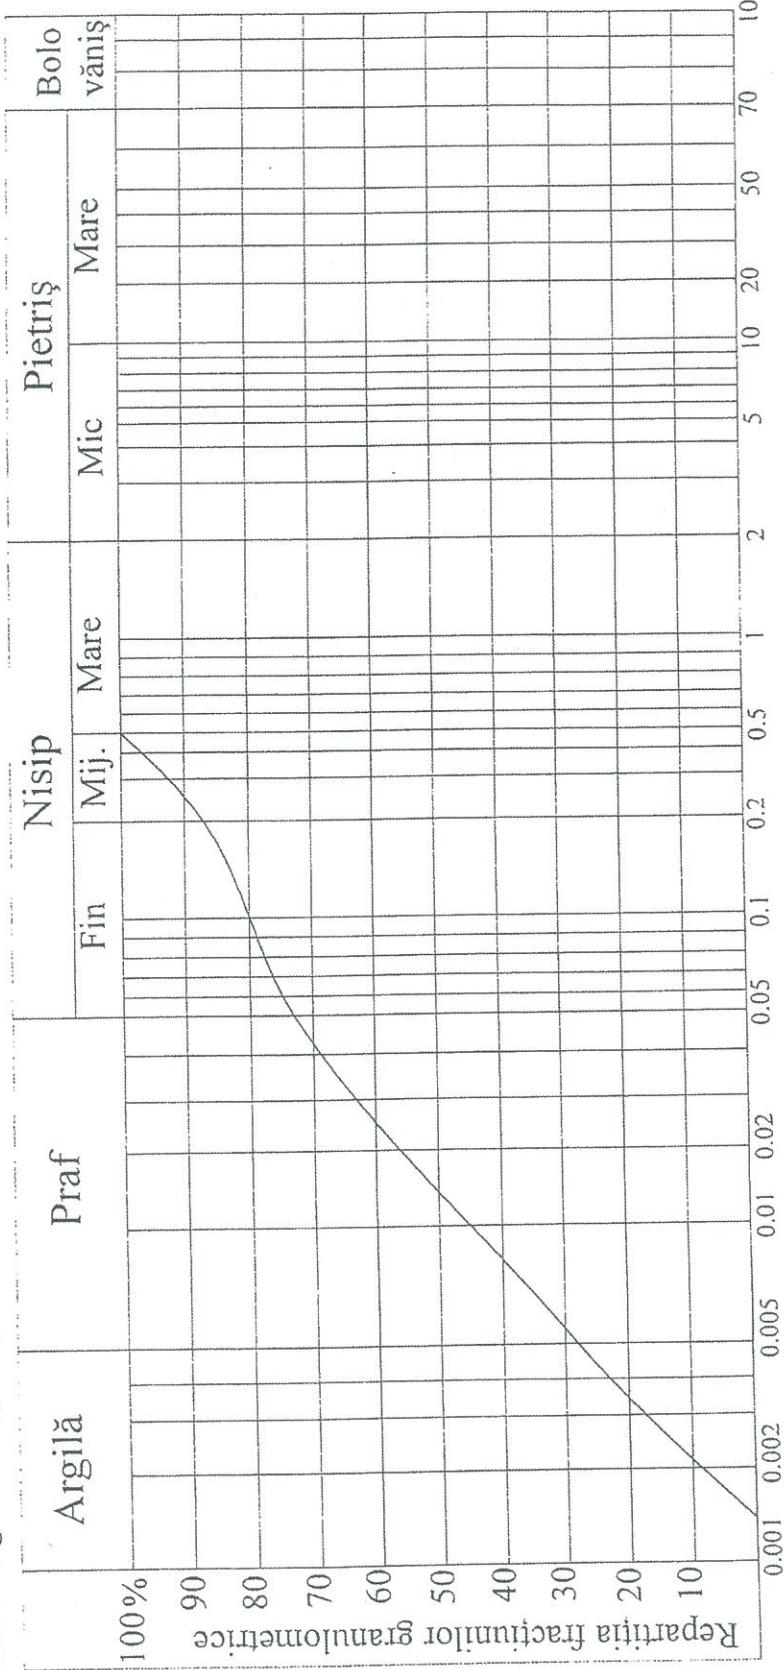
### Diagrama compozitiei granulometrice

Obiectiv: Biserica Evanghelica Ruja  
Lucrarea: FG-1, proba II, Adâncimea..... 1,60.....m

Denumirea materialului: Praj argilos cafeniu

$$Un = \frac{d}{d} \frac{60}{10} = 11,81$$

Repartitia fractiunilor granulometrice  
Argilă..... 28%  
Praj..... 45%  
Nisip..... 27% Fin..... 14%  
Mijloc..... 13%  
Mare..... — %  
Pietriș..... — %  
Bolovaniș..... — %

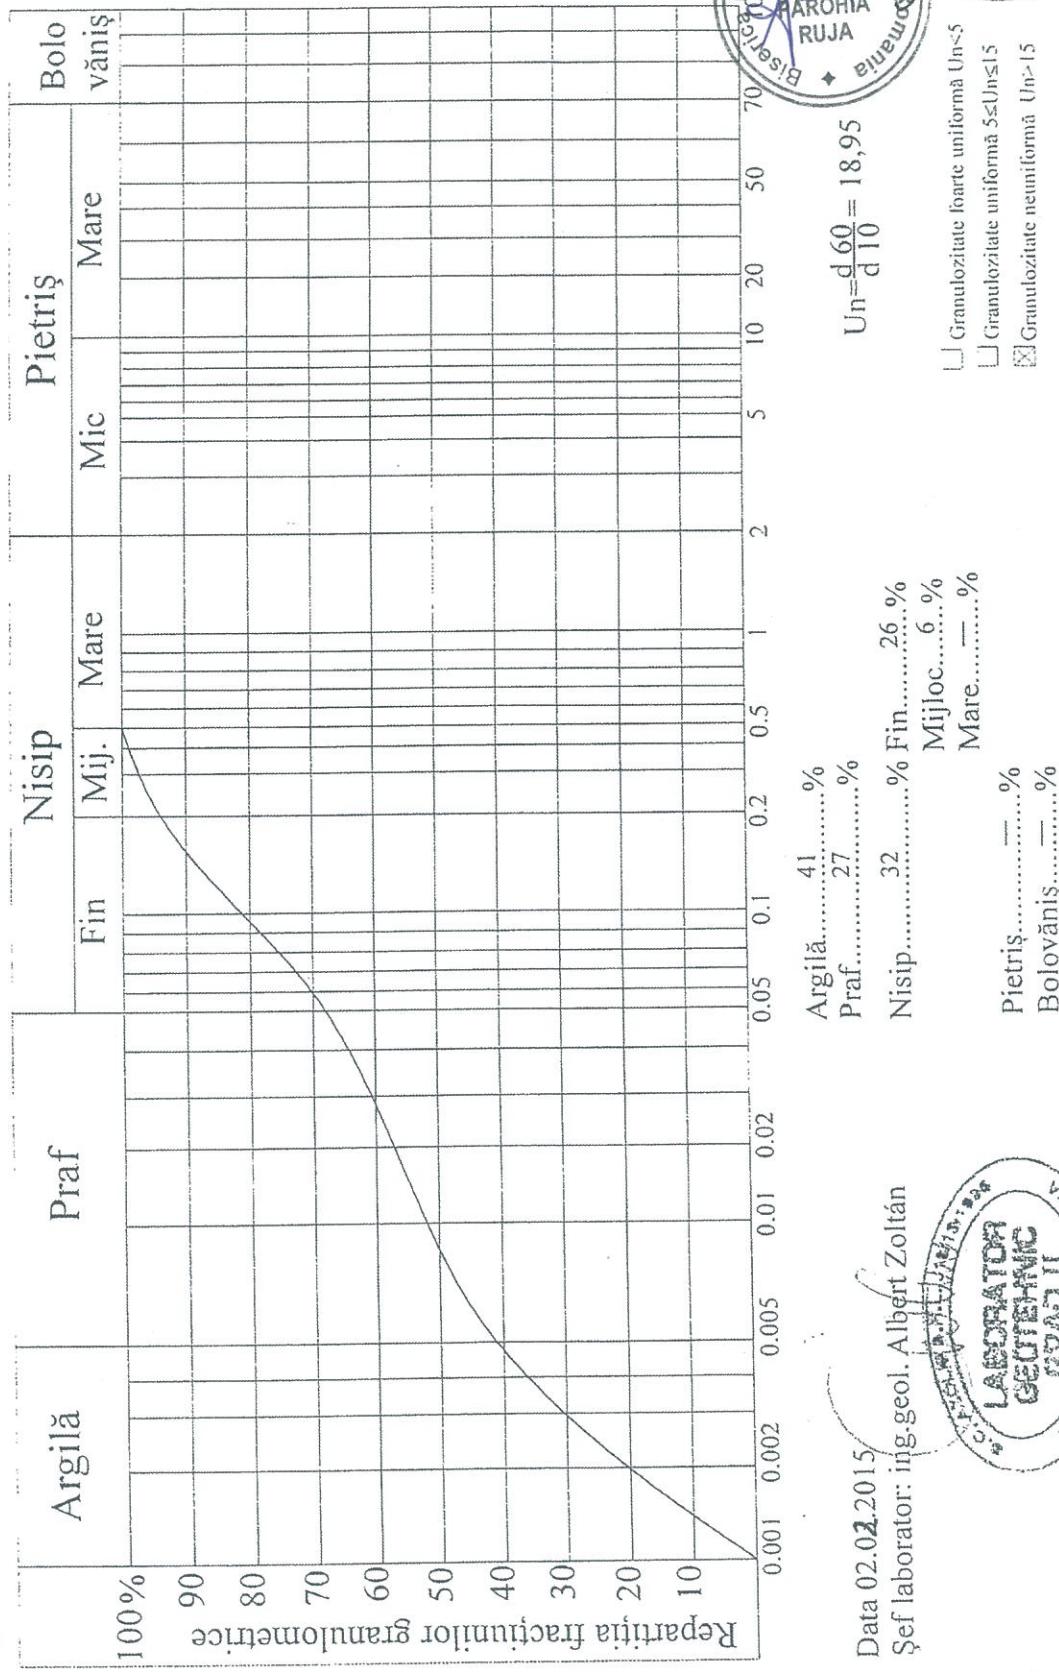
### Diagrama compozitiei granulometrice

Obiectiv: Biserica Evangelica Ruja  
Denumirea materialului: Argila nisipoasă brună  
Lucrarea...D-1...Proba...1...Adâncimea...1,30...m
