BISERICA PAROHIALĂ EVANGHELICĂ RUJA

RAPORT ARHEOLOGIC PRELIMINAR I

*RESTAURARE ANSAMBLUL FORTIFICAT BISERICA EVANGHELICĂ
DIN RUJA., JUDEȚUL SIBIU*

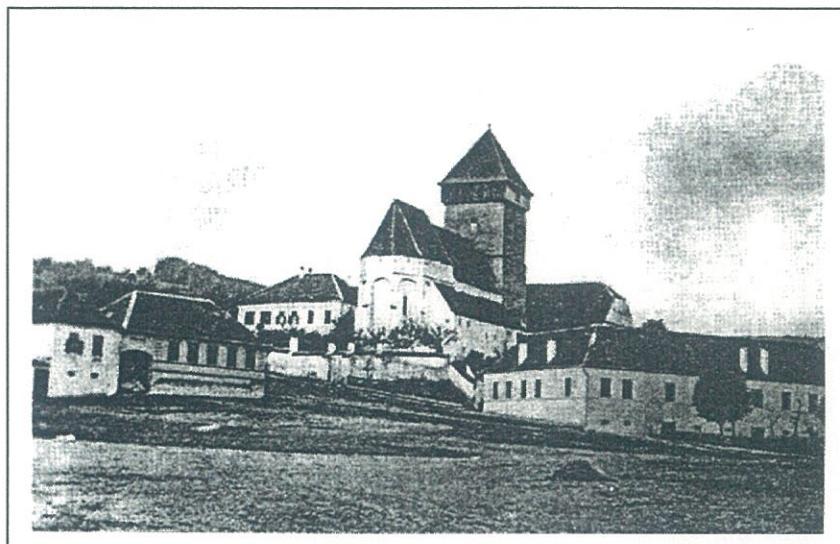
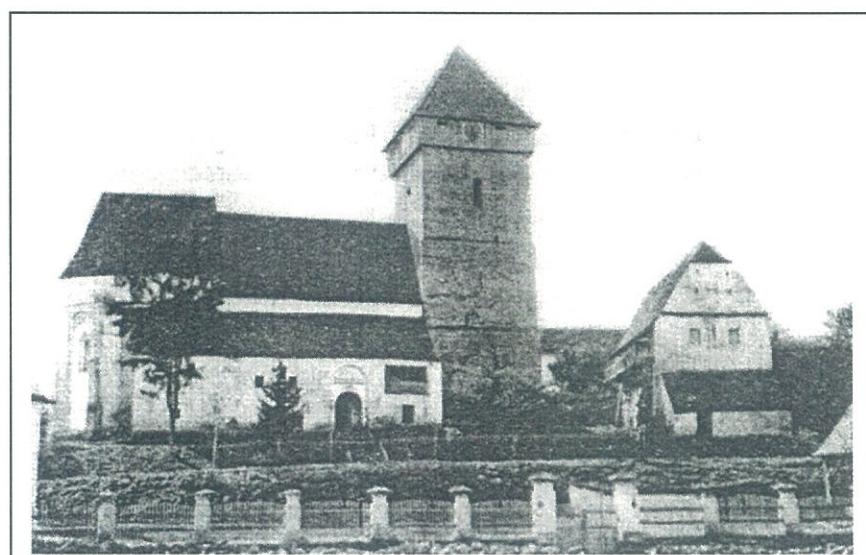
Planșa 2: a. Biserica ev. din Ruja. Vedere dinspre partea de NE. Fotografie istorică.

b. Biserica ev. din Ruja. Vedere dinspre partea de N. Fotografie istorică din anul 1911.

Dovezi care să ateste existența unei foste bazilici sunt materializate în reprezentările grafice, acestea fiind realizate la începutul secolului al XX-lea. Una dintre fotografii realizată în anul 1911 (vezi pl. 2b) redă biserică dinspre partea de nord și conform fotografiei, imaginea bisericii din anul respectiv se prezintă diferit față de situația actuală, oferindu-ne detalii arhitectonice astăzi dispărute. Astfel, nava laterală de nord, la începutul secolului al XX-lea, este încă prezentă, de asemenea se poate observa și existența unei sacristii care are acoperișul mai înalt decât cel al colateralei de nord. O altă fotografie (vezi pl. 2a) făcută de data aceasta dintr-un alt unghi, din partea de nord-est, și despre care nu știm de când datează, prezintă aceeași situație. Un alt detaliu arhitectonic, care însă

este foarte greu de clarificat datorită neclarității fotografice, este portalul colateralei de nord, care astăzi este refăcut în stil neogotic, dar după reprezentarea grafică de la începutul secolului al XX-lea, portalul are o altă configurație, total diferită de cea actuală (vezi pl. 2b, 2c).

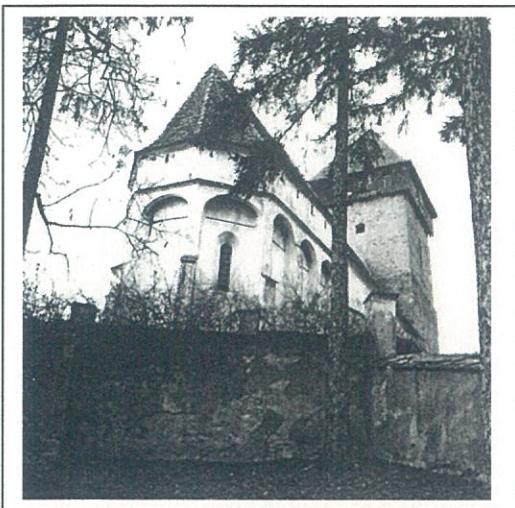
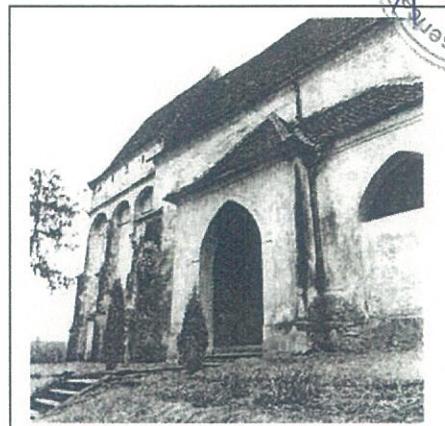
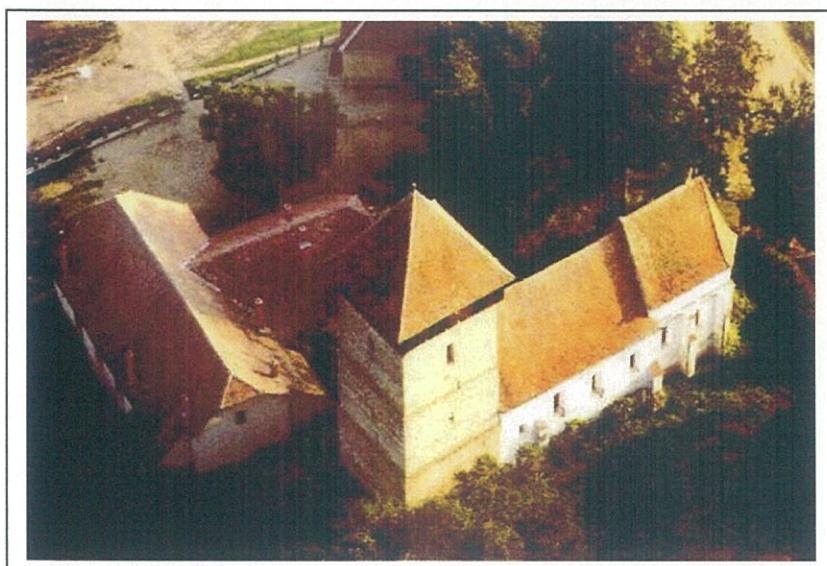
- Planșa 3:**
- a. Biserica ev. din Ruja. Vedere dinspre partea de E. (după H. Fabini)
 - b. Biserica ev. din Ruja. Vedere dinspre partea de NNV (după H. Fabini)
 - c. Biserica ev. din Ruja. (după G. Gerster, M. Rill)
 - d. Biserica ev. din Ruja. Bolta corului.
 - e. Biserica ev. din Ruja. Portalul de nord.

Biserica evanghelică și turnul bisericii. Biserică actuală se compune dintr-o navă dreptunghiulară alungită (fosta navă centrală a unei bazilici), un cor dezvoltat încheiat cu o absidă pentagonală, iar în partea de vest a bisericii se află un turn masiv (vezi pl. 3c, 6).

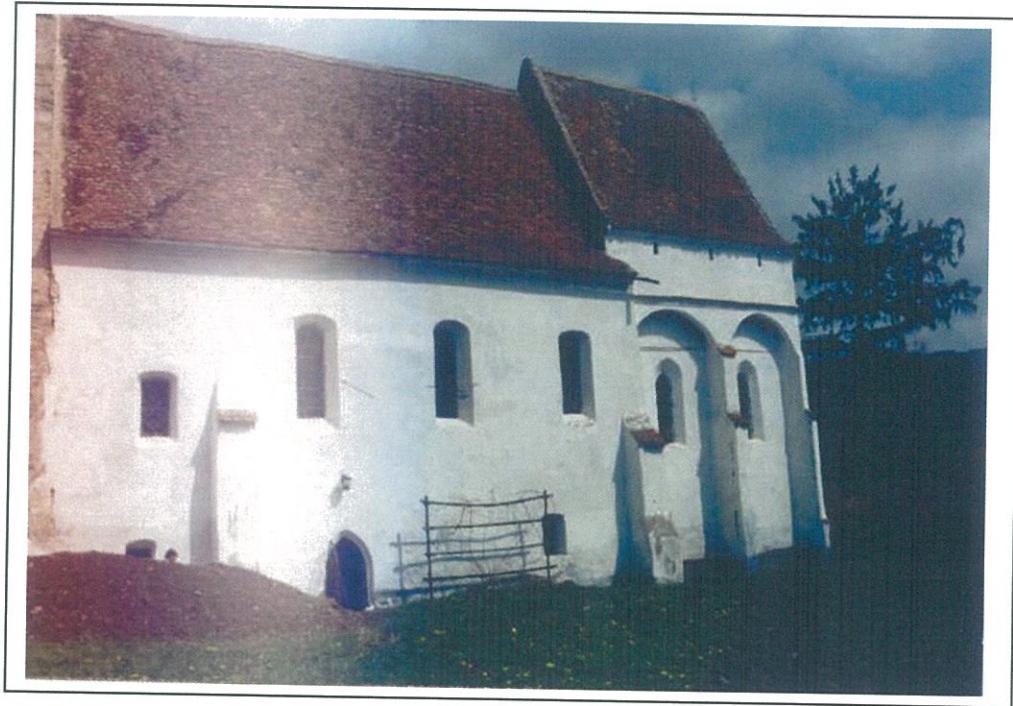
Planșa 4: a. Nava bisericii ev. din Ruja. Vedere dinspre partea de SV.

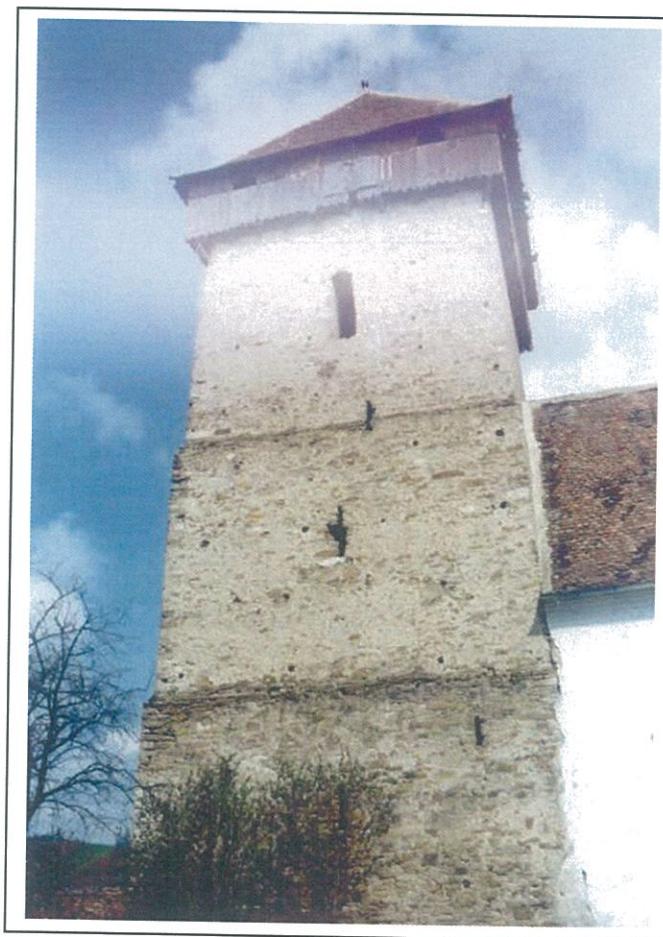
b. Turnul bisericii ev. din Ruja. Vedere dinspre partea de S.

Turnul de vest al bisericii zidit din piatră de carieră cu colțurile întărite prin blocuri de piatră neecarurate (vezi pl. 4b), are **5 nivele**, primul fiind boltit în cruce neavând nici o deschidere spre exterior, în afară de intrarea care se face din interiorul bisericii, creată ulterior construirii turnului prin spargerea zidului; etajul întâi este de asemenea boltit, dar, actualmente, bolta este spartă parțial pentru a face loc frânghei care ajută la tragerea clopotelor; celelalte etaje au avut planșee și scări de lemn. Comunicarea între parter și etajul întâi și al doilea se face printr-o scară melcată amenajată în grosimea zidurilor.

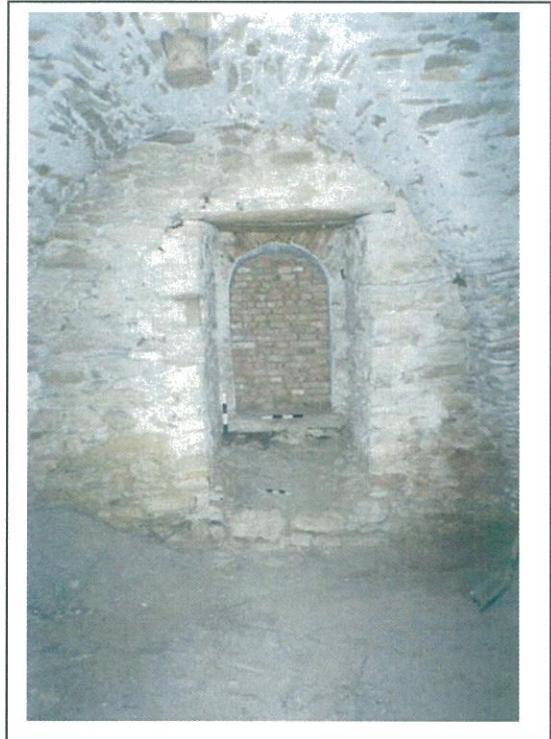
Planșa 5: a. Etajul I al turnului bisericii ev. Fosta intrare spre tribuna unde acum se află orga.

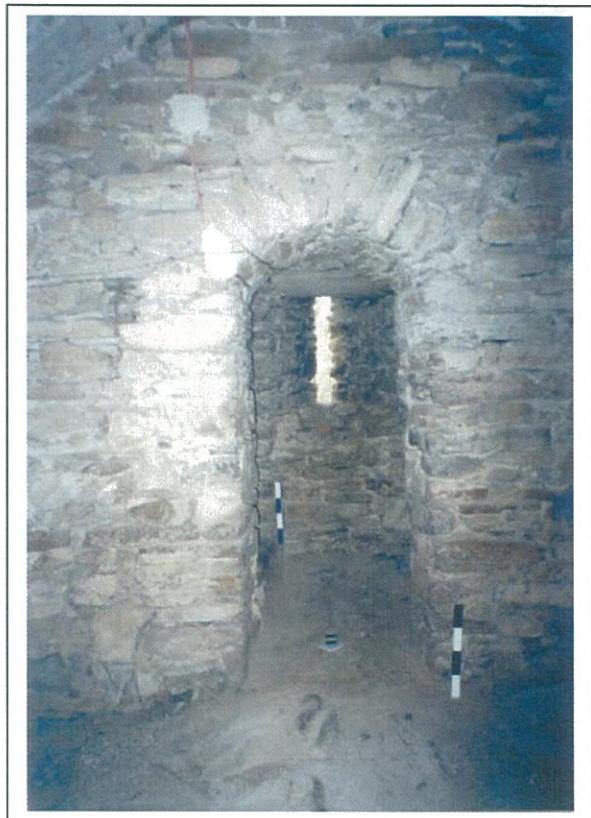
b. Etajul I al turnului bisericii ev. Accesul spre etajul al II-lea.

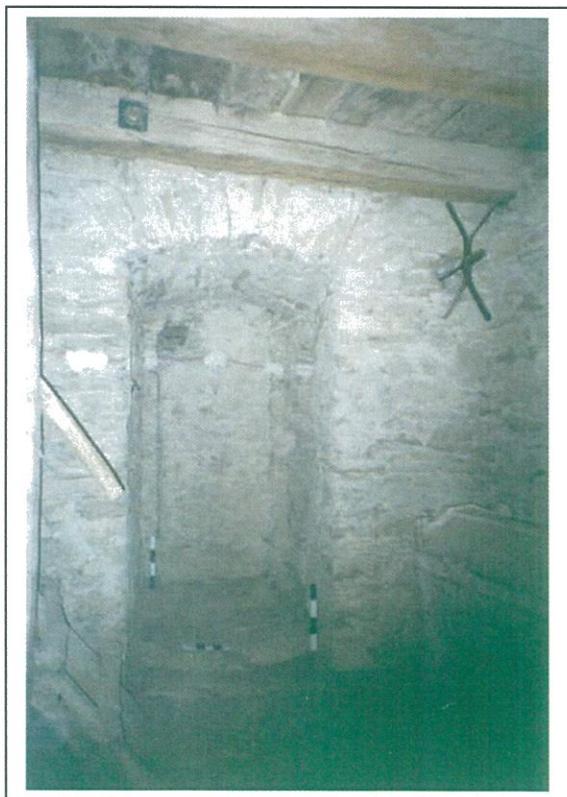
c. Etajul al II-lea al turnului bisericii ev. Vechea intrare în donion.

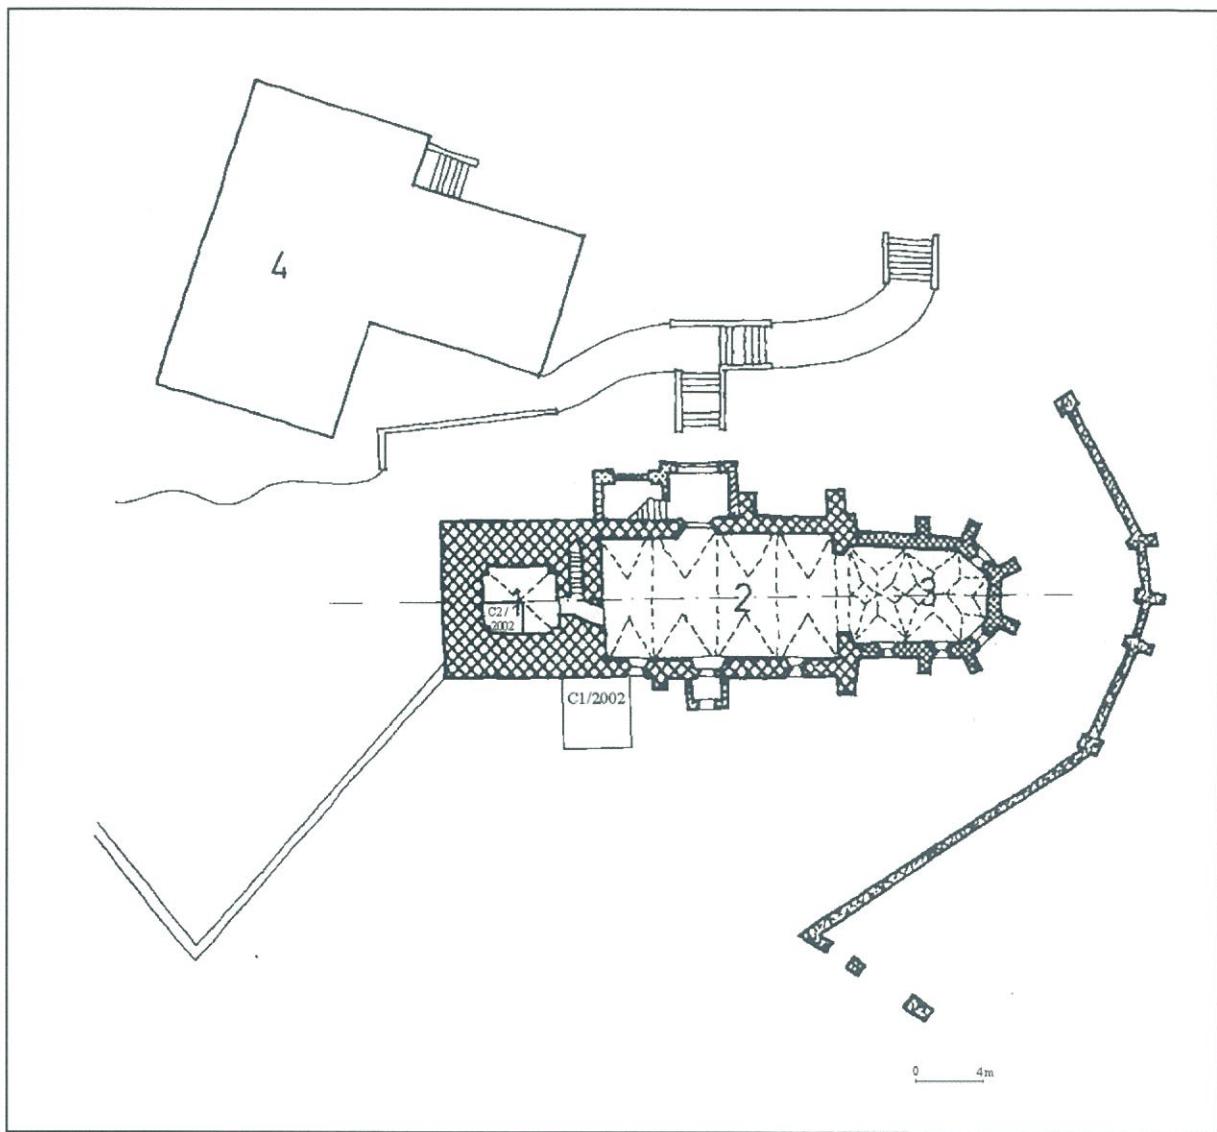
Planşa 6: Planul general al bisericii ev. din Ruja (după H. Fabini). Amplasarea casetelor C1 și C2.

Casetă C1 (vezi pl. 6) a fost trasată spre a surprinde raportul existent între fundațiile turnului și navei bisericii. Specificăm că diferența de nivel între capătul nordic al casetei și cel sudic este de 0,94 m, iar diferența de nivel între capătul vestic și cel estic este de 1,50 m. Această diferență de nivel prezintă numai în partea de sud a bisericii a rezultat în urma unor ridicări artificiale.

Casetă C2 a fost trasată în interiorul turnului în colțul de S-V (pl. 6), având dimensiunile de 2x1,5 m urmărindu-se surprinderea nivelului tălpiei fundației turnului și a nivelului medieval de călcare din interiorul turnului. După ce s-a scos un strat de depuneri contemporane s-a ajuns la nivelul medieval de călcare reprezentat de un strat foarte subțire de nisip. Sub acest strat de nisip se află un nivel de pământ care conține pietriș mărunt și bucăți de cărămidă. Acest nivel suprapune sterilul care în acest caz este lutul galben (pl. 9b, 9c). La adâncimea de cca. 0,50 m față de nivelul actual de călcare din turn a fost descoperit un mormânt de nou născut (M16), ale căruia oase s-au păstrat foarte prost (femurele și câteva coaste).

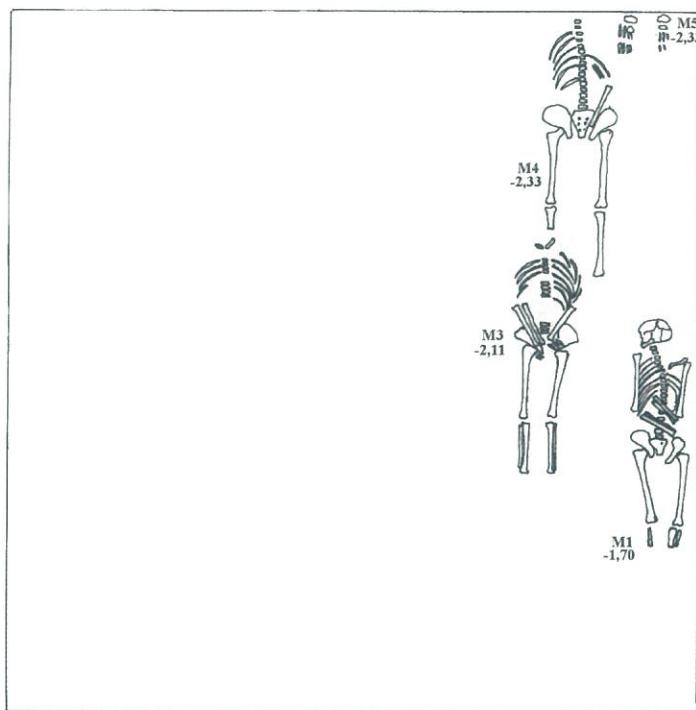
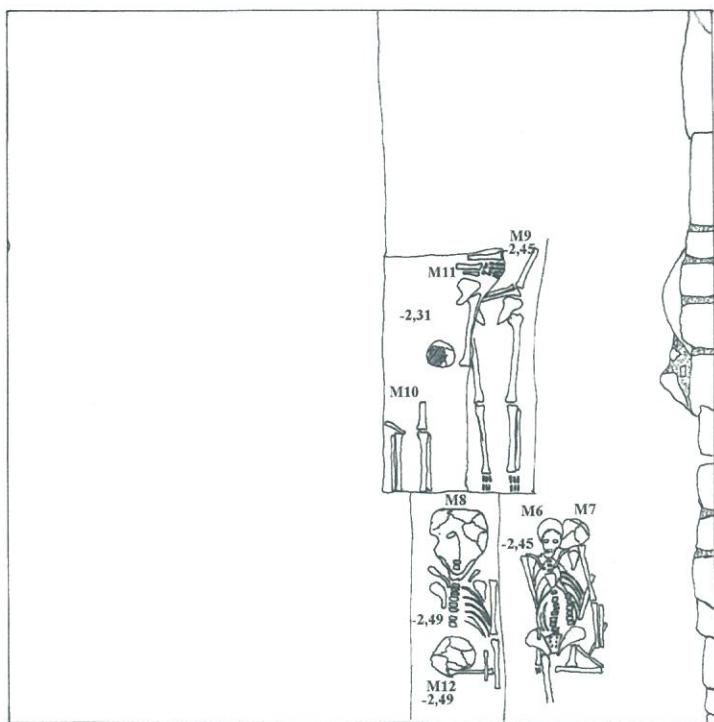
Planșa 7: a. Caseta C1 – plan general 1

b. Caseta C1 – plan general 2

După degajarea solului vegetal s-a surprins un strat de pământ cu multă spărtură de țiglă și cu mult pietriș, materiale rezultate în urma reparării bisericii la începutul secolului al XX-lea. Acest nivel de reparație are o grosime variind între 0,70 m și 0,10 m. Sub acest nivel se află pământul răvășit de înmormântări, unde au fost cercetate 21 de morminte păstrate parțial sau întregi (vezi pl. 7-8).

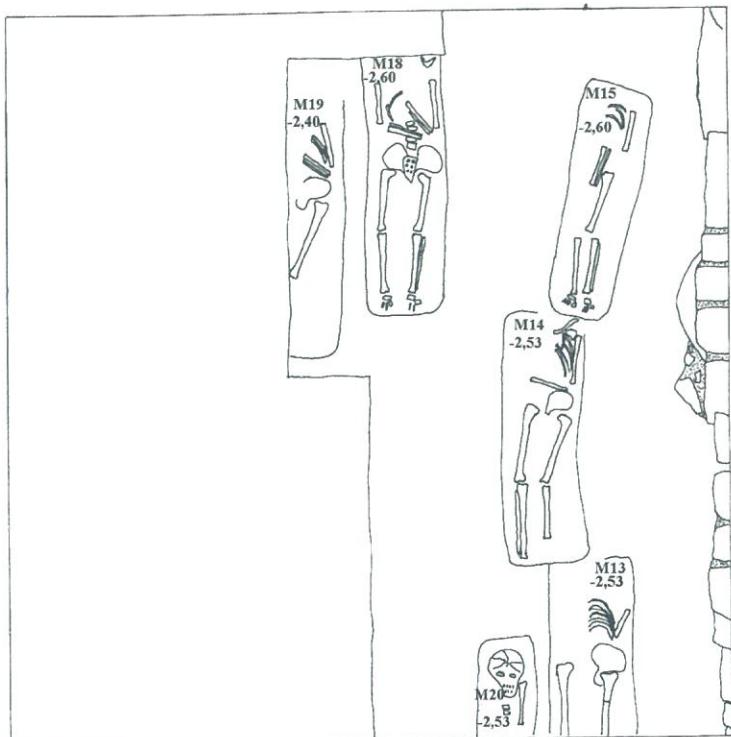
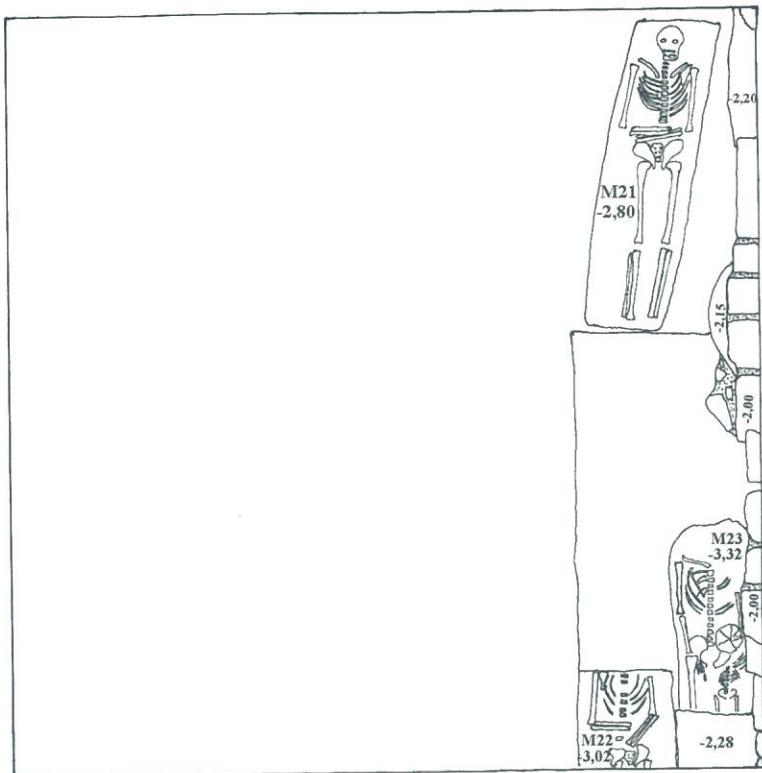
Planșa 8: a. Casetă C1 – plan general 3.

b. Casetă C1 – plan general 4.

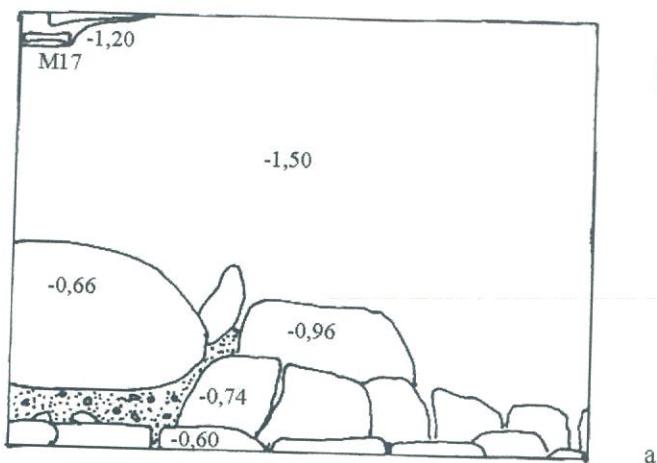
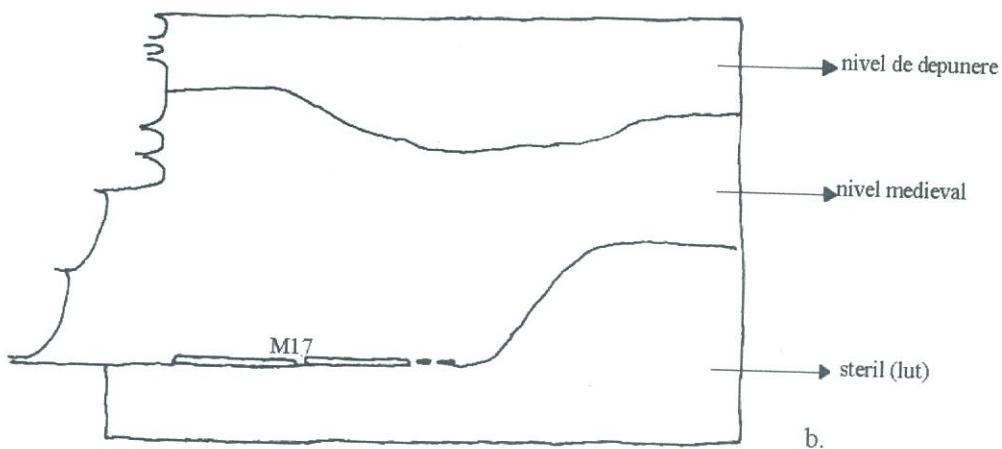
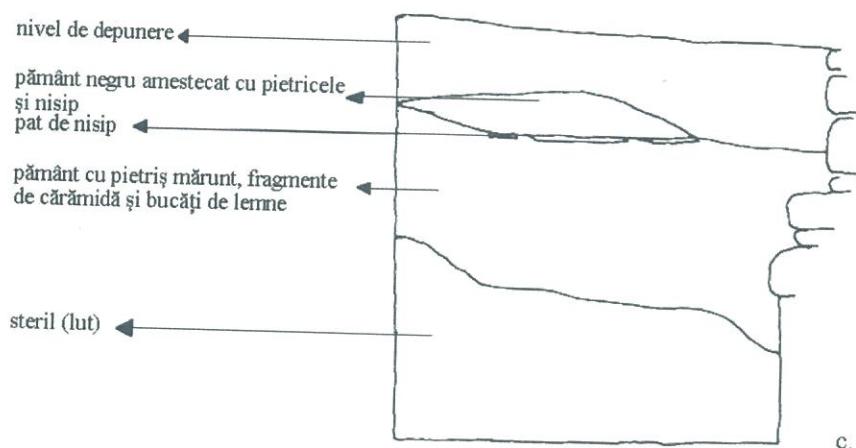
Planşa 9: a. Casetă C2 – plan general

b. Casetă C2 – profilul de nord

În interior fundația zidului de sud a turnului se lărgește cu 0,20 m în partea de est, iar în partea de vest se lărgește cu cca. 0,90 m față de elevația turnului (pl. 9a).
