Secțiune longitudinală șarpantă navă - cor vedere spre sud - sc. 1/100

Secțiune longitudinală șarpantă navă - cor vedere spre nord - sc. 1/100

faza	PT		
titlu planșă	nr. pl. Secțiuni transversale șarpantă navă ax N1-N4 vedere spre est A 21		
scara	1/100		
sef proiect	nume	semnatura	scara
proiectat	arh. I. Bucur		1/100
desenat	c. arh. H. Balthes		05/2018

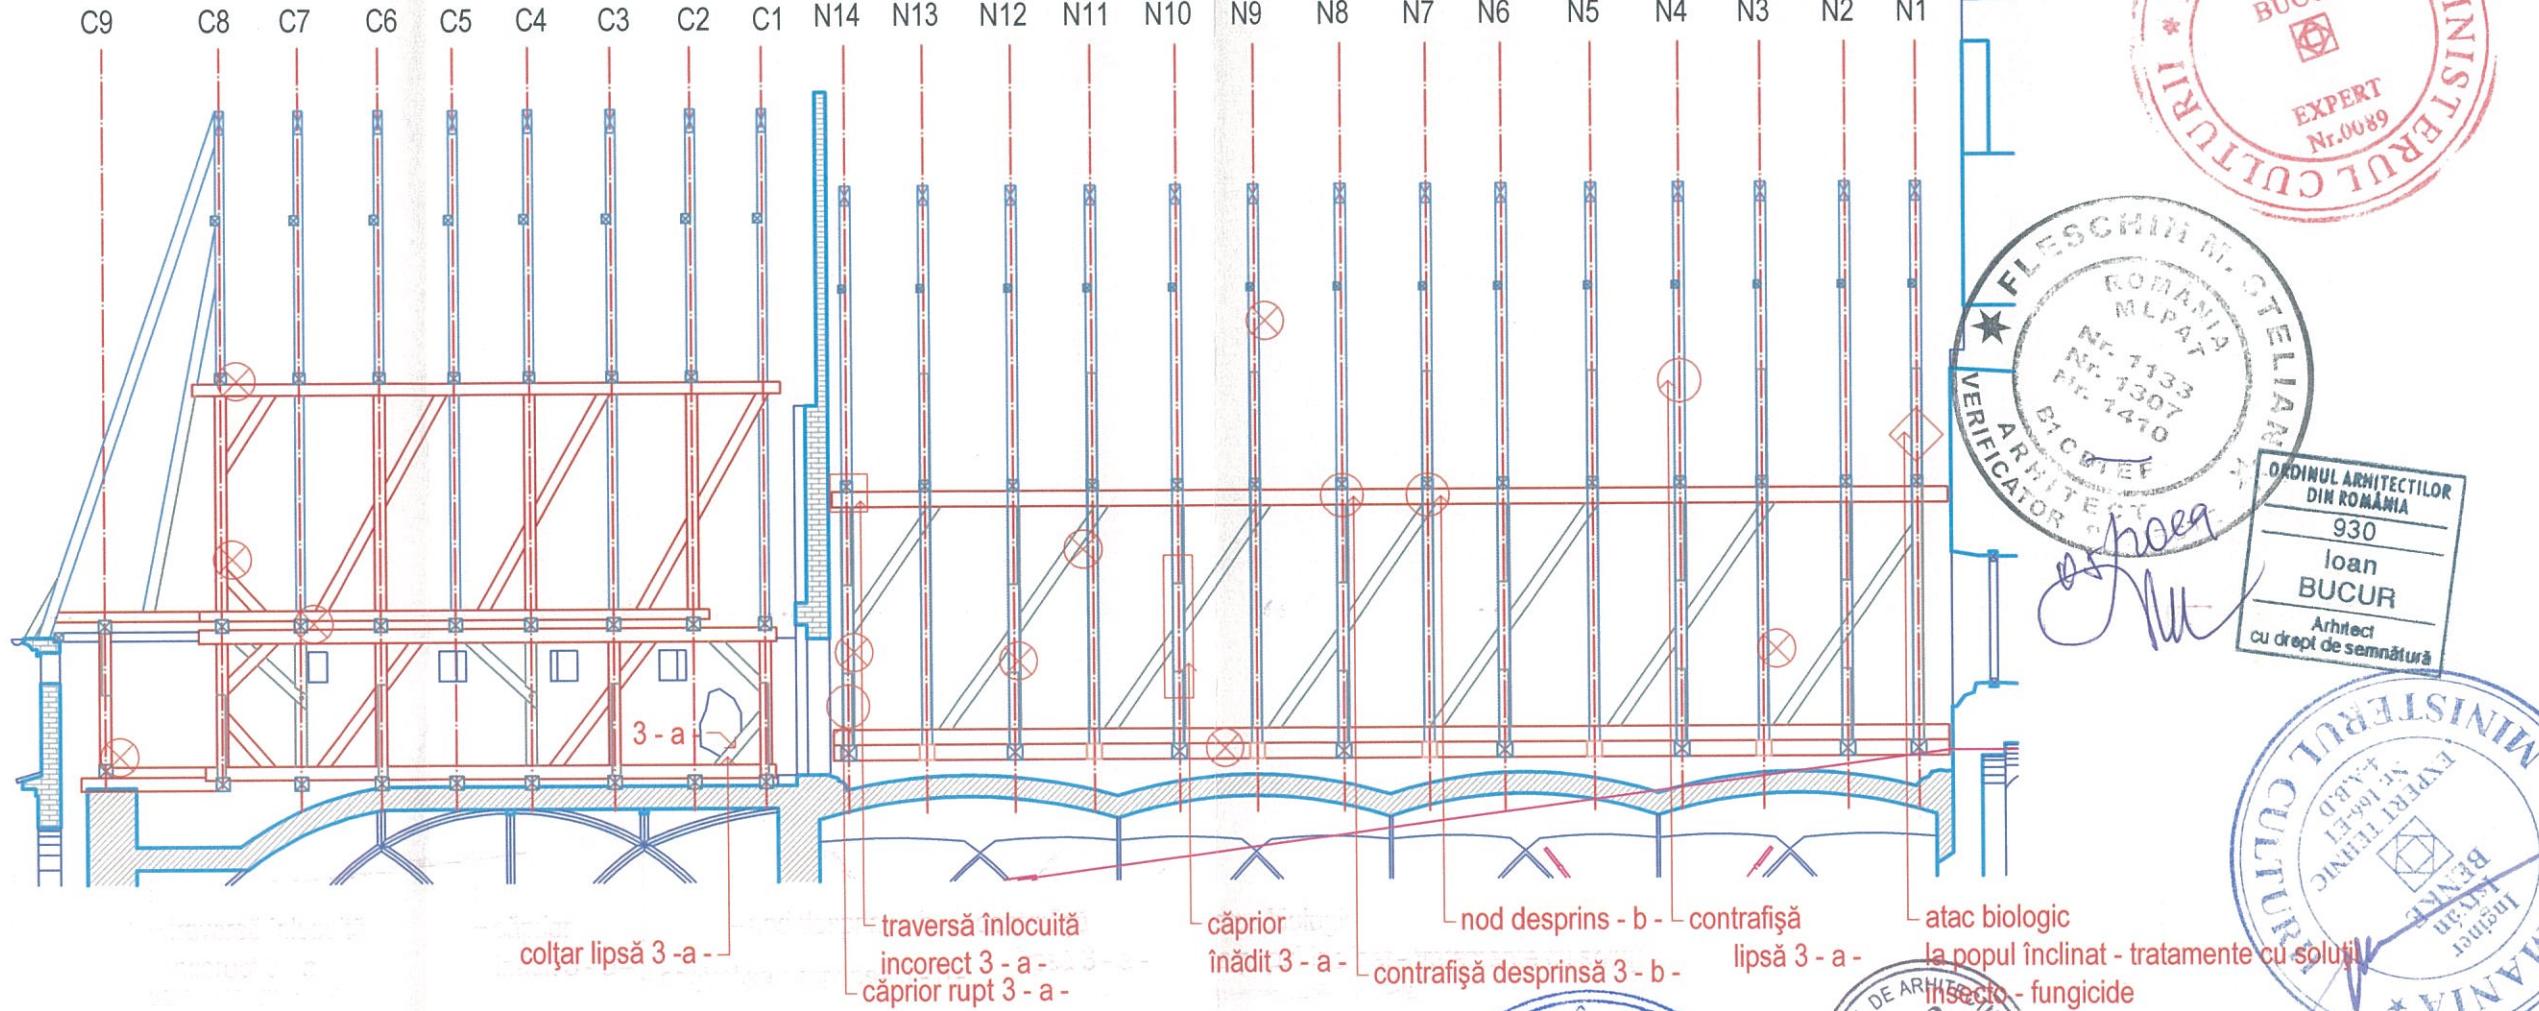
3 Degradări la elementele din lemn - a- desfacere și
înlocuire, b- reparare, c- plătuire (montare elemente lipsă, refacerea
modului de lucru inițial, ignifugare și tratare împotriva insectelor a
materialului lemnos)

13 Degradări biologice -elementele din lemn (mobilier, pardoseli, șarpante)
vor fi tratate cu soluții insecto-fungicide cf. măsuror propuse în expertiza
biologică

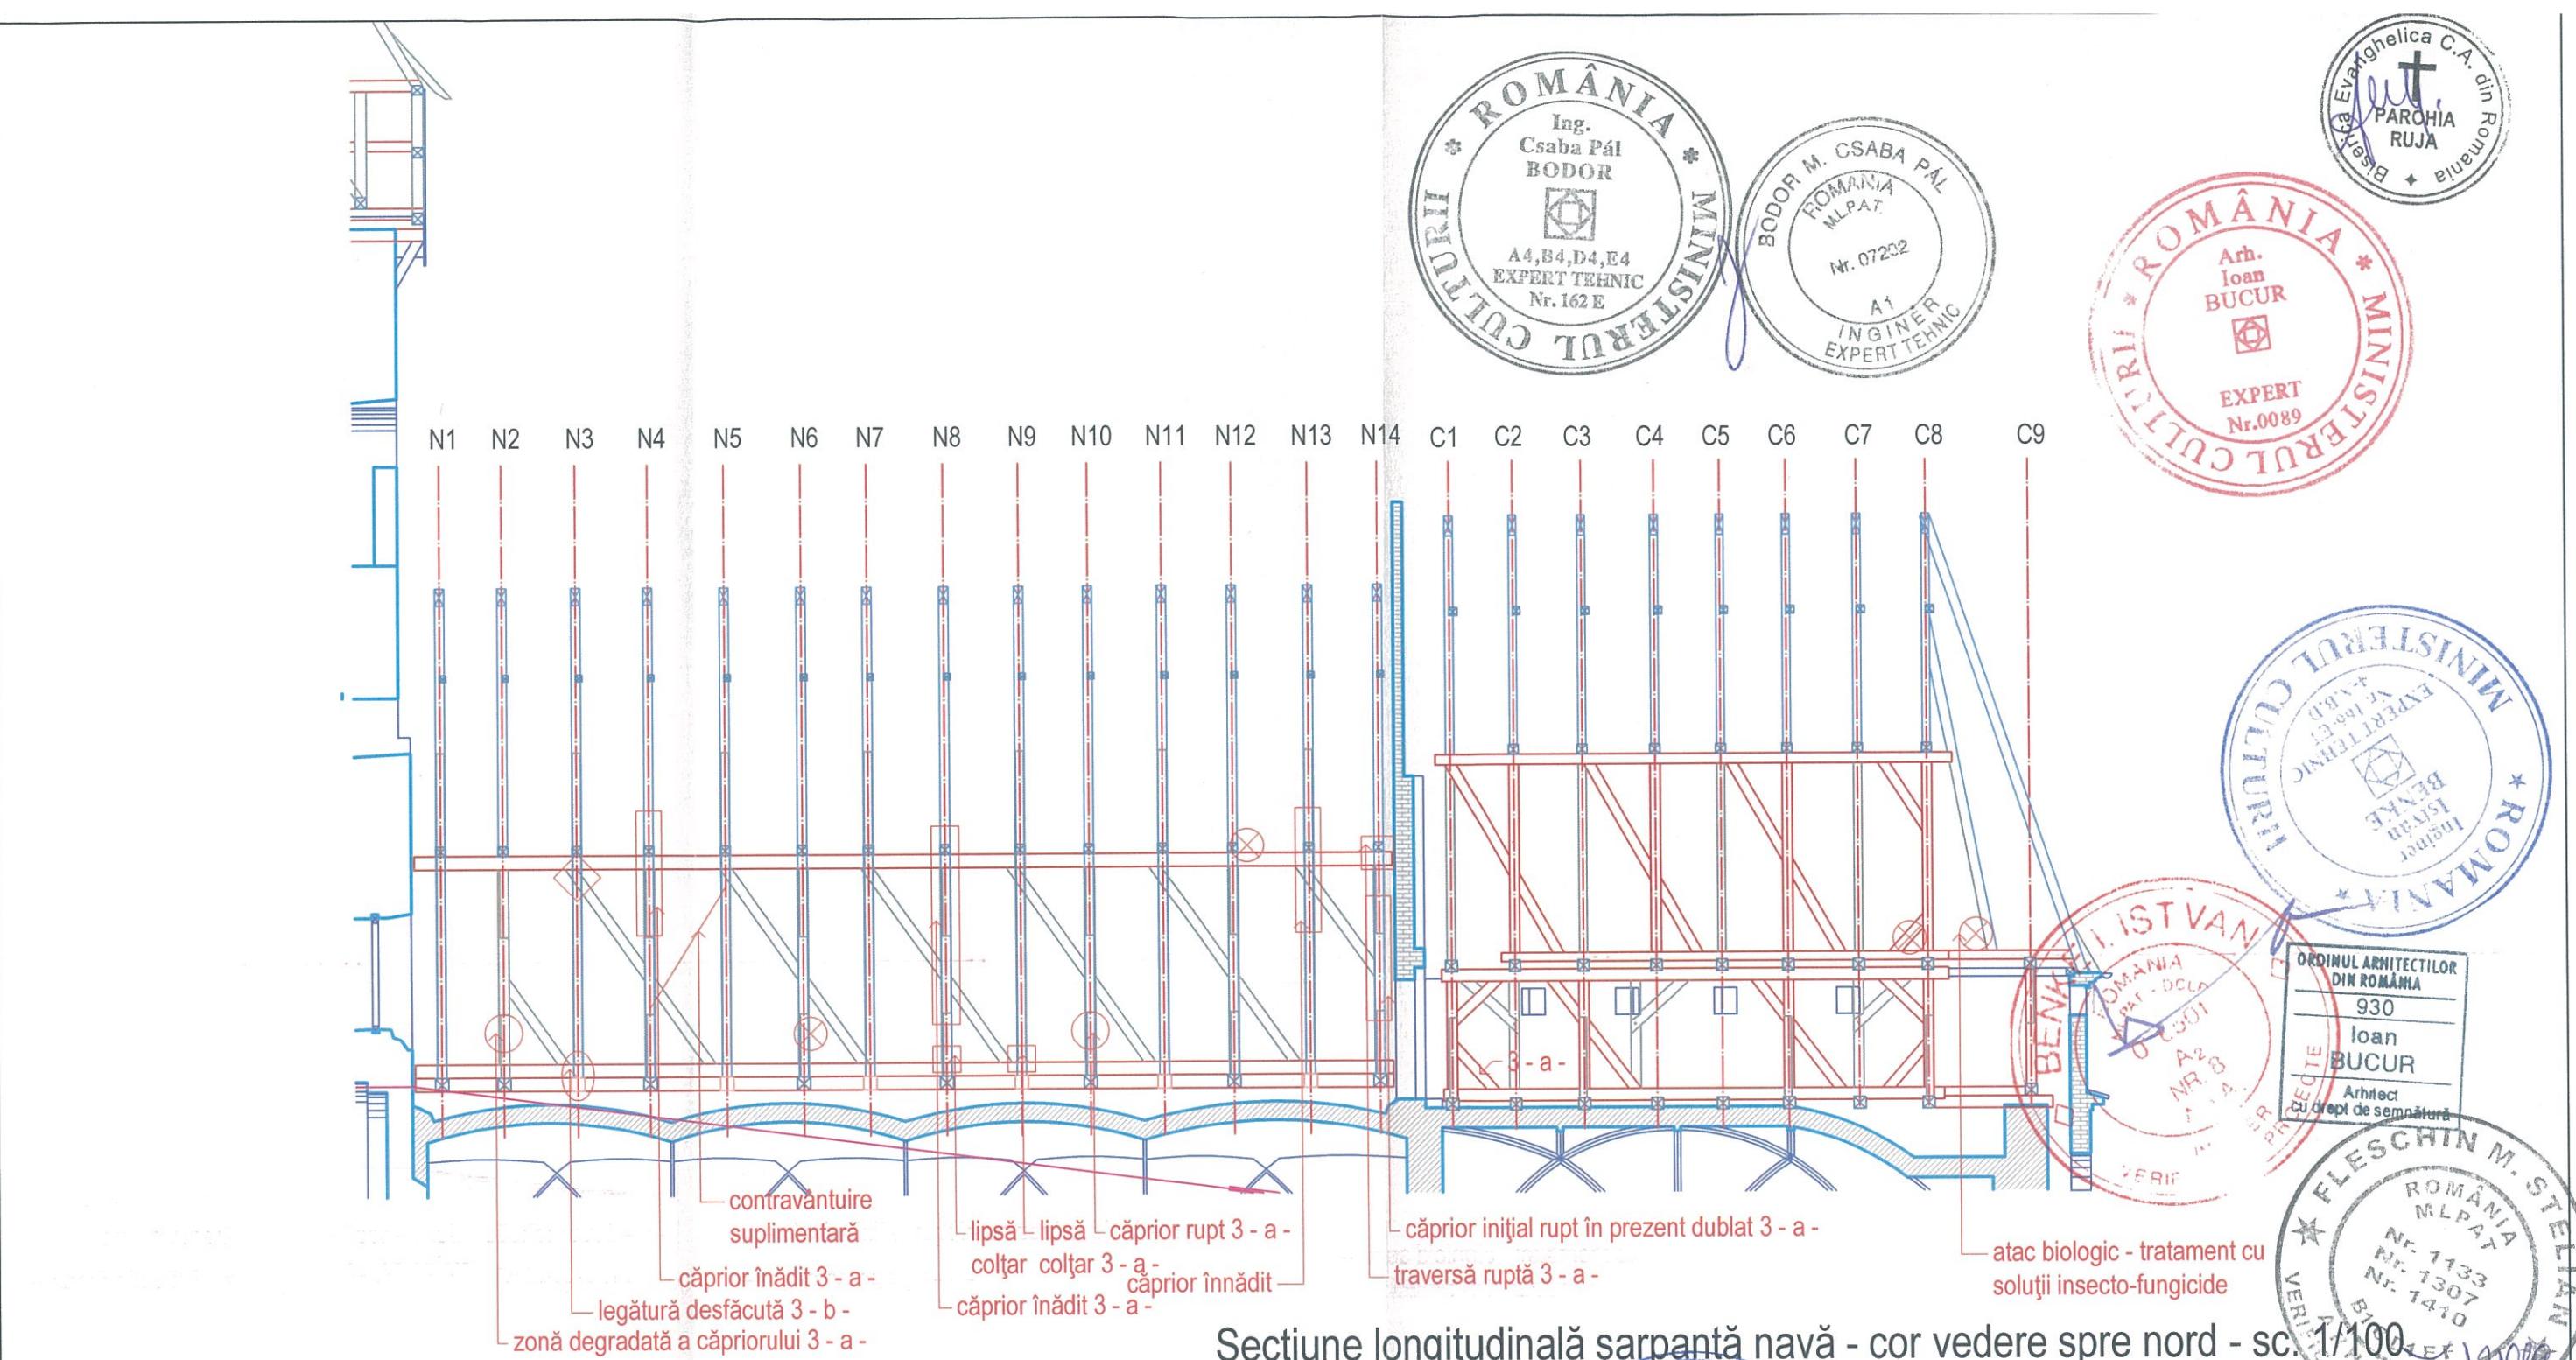
3 Degradări la elementele din lemn - a- desfacere și înlocuire, b- reparare, c- plătuire (montare elemente lipsă, refacerea modului de lucru inițial, ignifugare și tratare împotriva insectelor a materialului lemnos)

13 Degradări biologice -elementele din lemn (mobilier, pardoseli, șarpante) vor fi tratate cu soluții insecto-fungicide cf. măsururi propuse în expertiza biologică

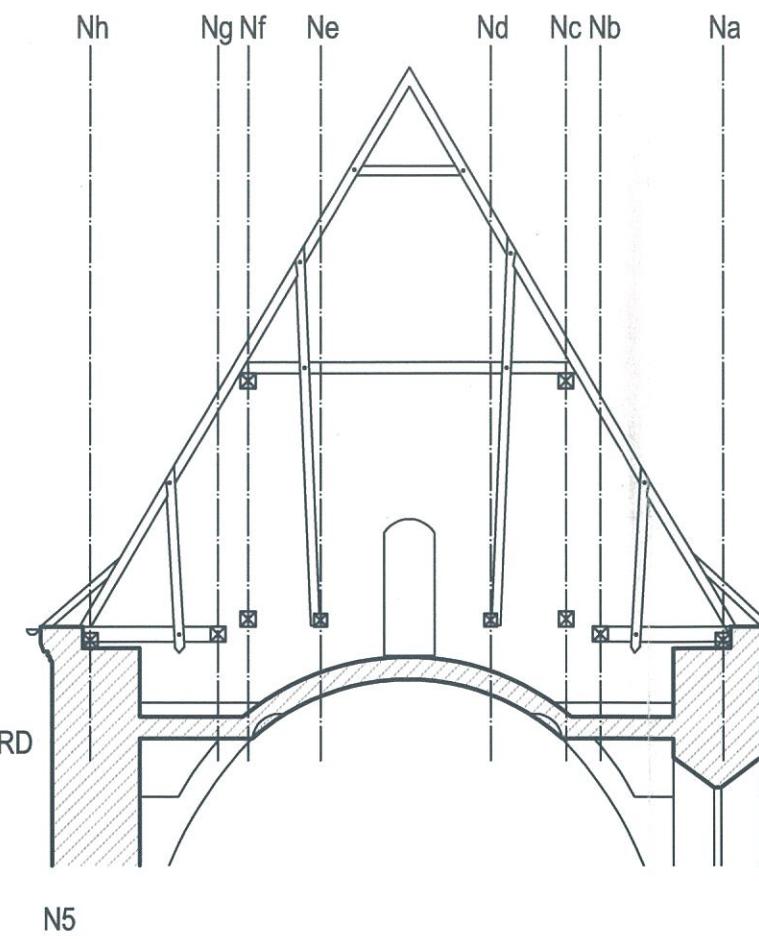
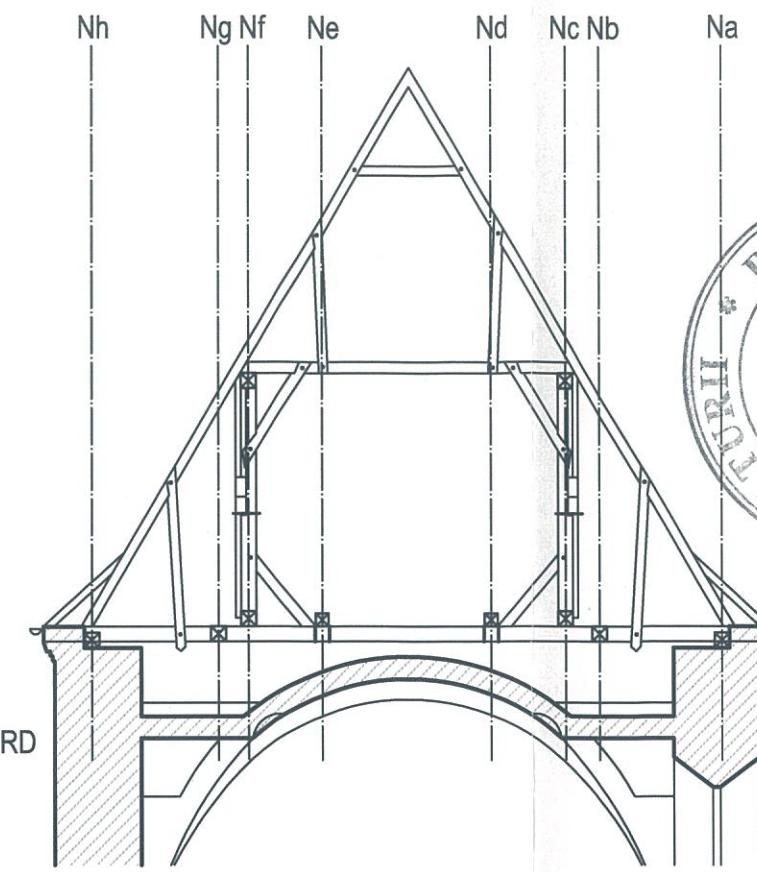
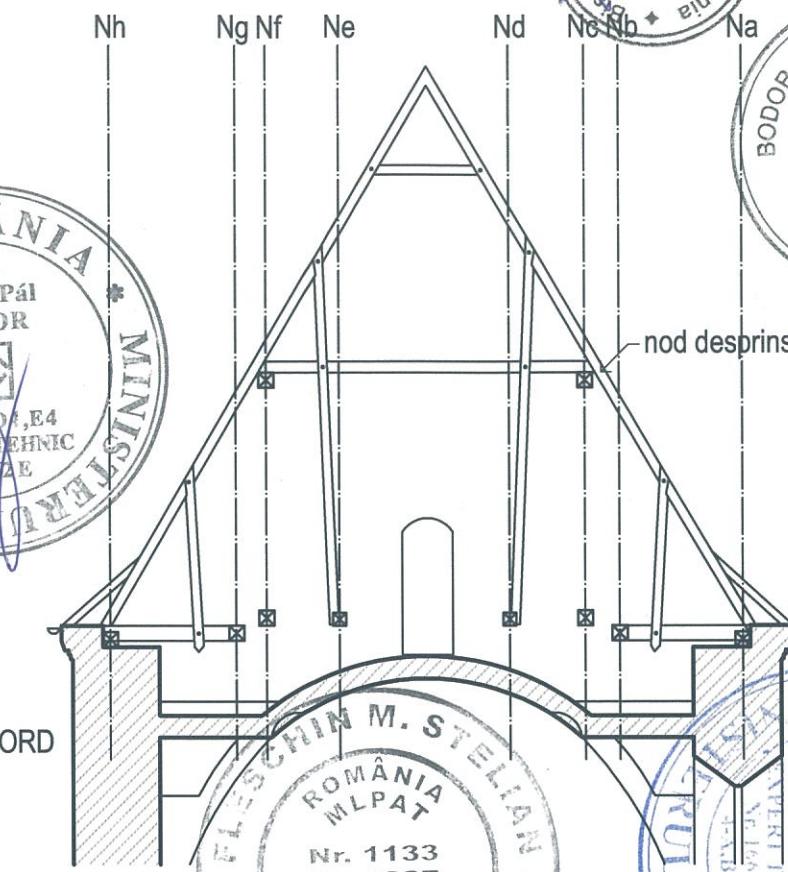
căprior înădit 3 - a -
lipsă colțar 3 - a -

3 Degradări la elementele din lemn - a- desfacere și înlocuire, b- reparare, c- plătuire (montare elemente lipsă, refacerea modului de lucru inițial, ignifugare și tratare împotriva insectelor a materialului lemnos)

13 Degradări biologice -elementele din lemn (mobilier, pardoseli, șarpante) vor fi tratate cu soluții insecto-fungicide cf. măsuror propuse în expertiza biologică

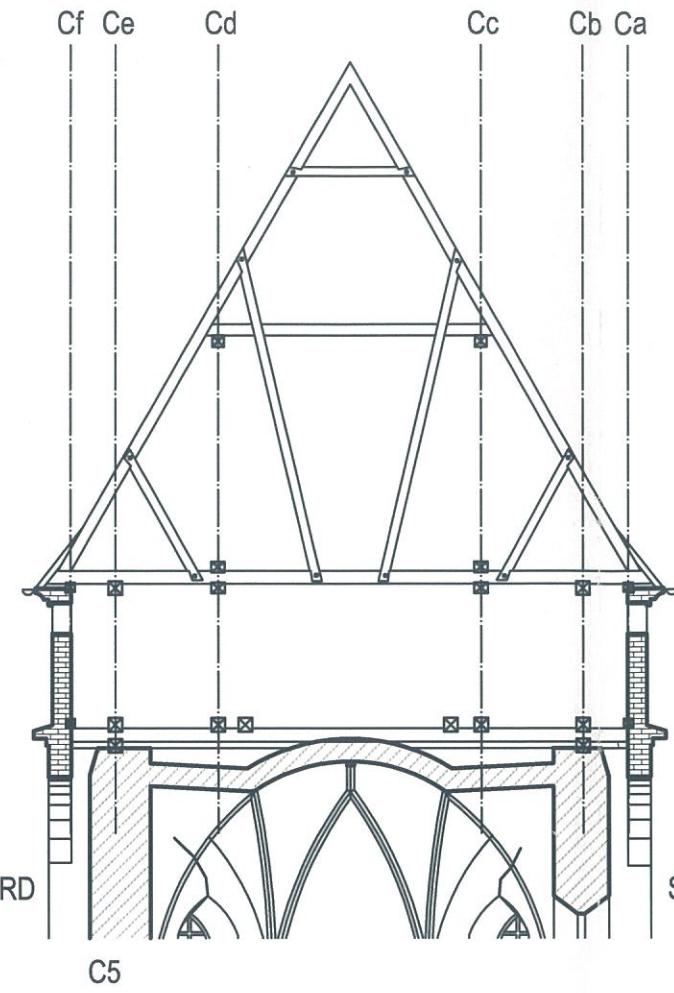
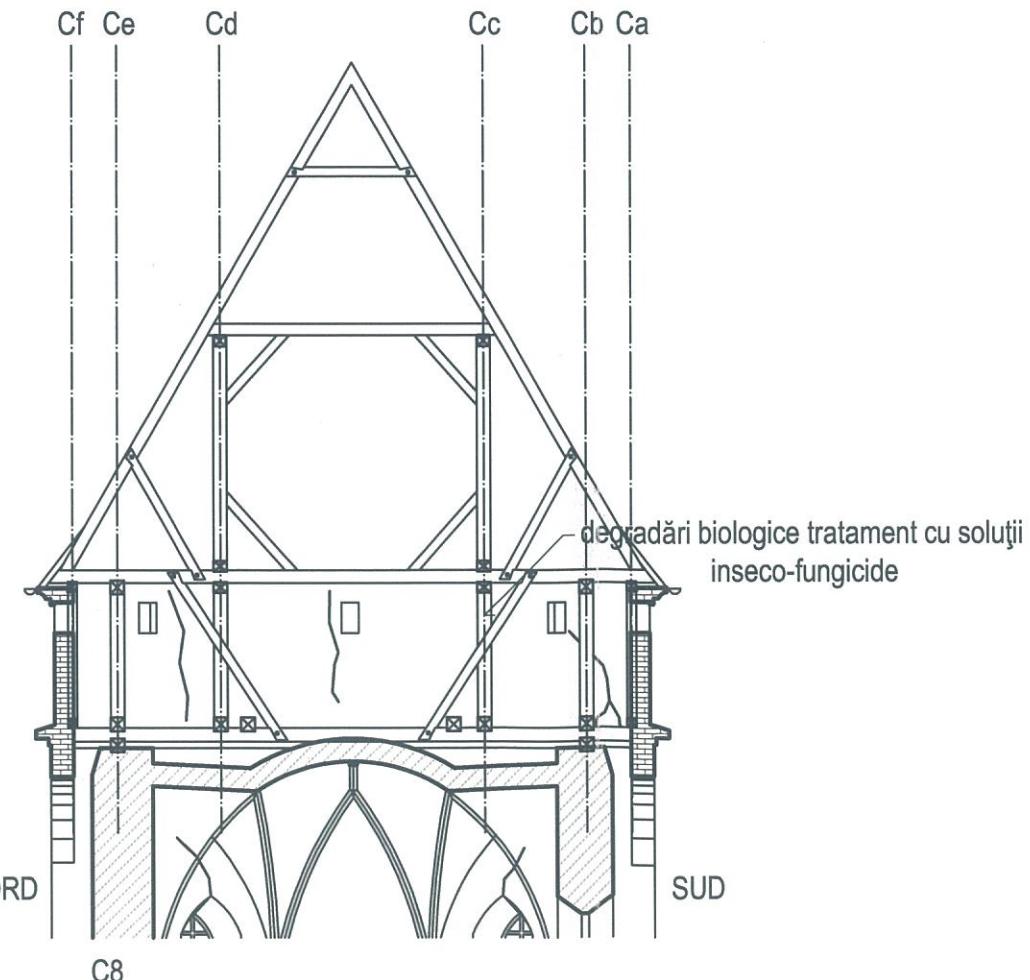
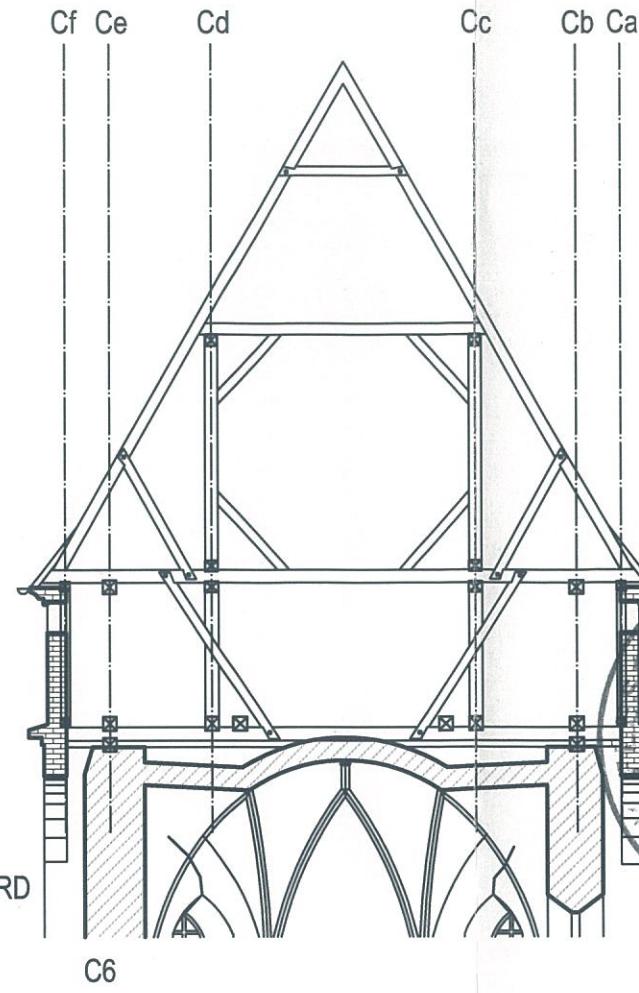
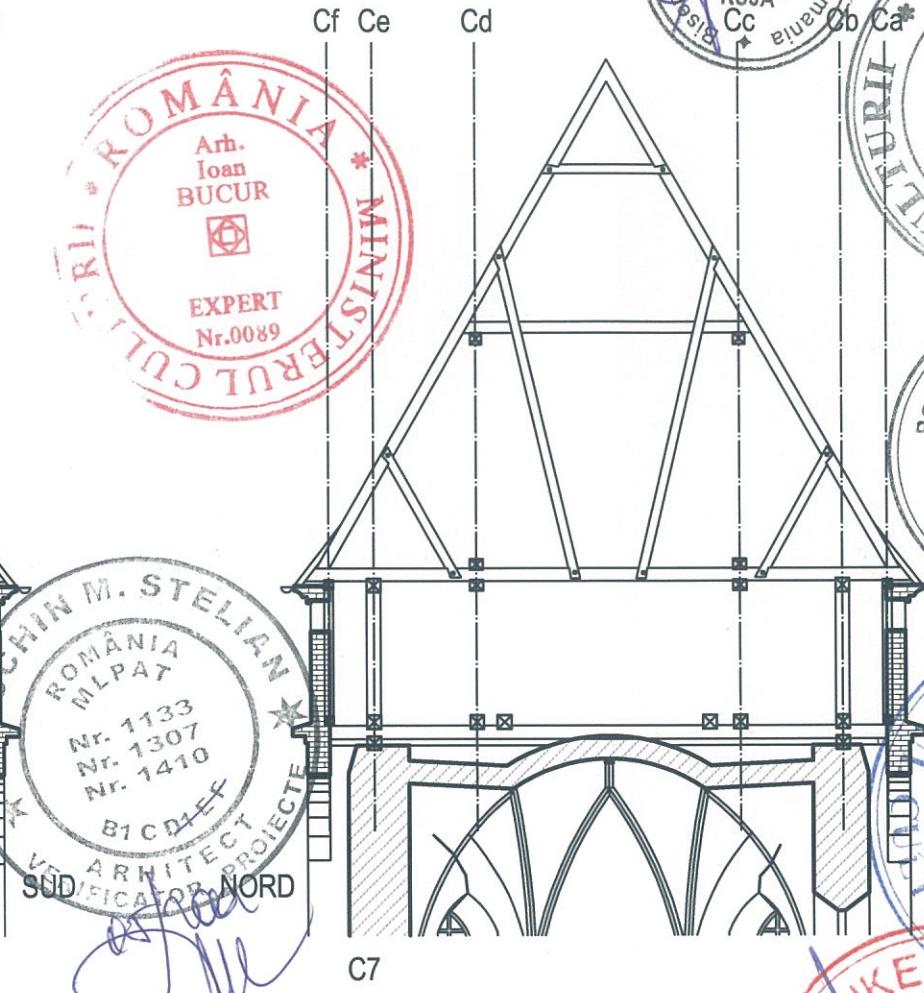
3 Degradări la elementele din lemn - a- desfacere și înlocuire, b- reparare, c- plătuire (montare elemente lipsă, refacerea modului de lucru inițial, ignifugare și tratare împotriva insectelor a materialului lemnos)

13 Degradări biologice -elementele din lemn (mobilier, pardoseli, șarpante) vor fi tratate cu soluții insecto-fungicide cf. măsurilor propuse în expertiza biologică

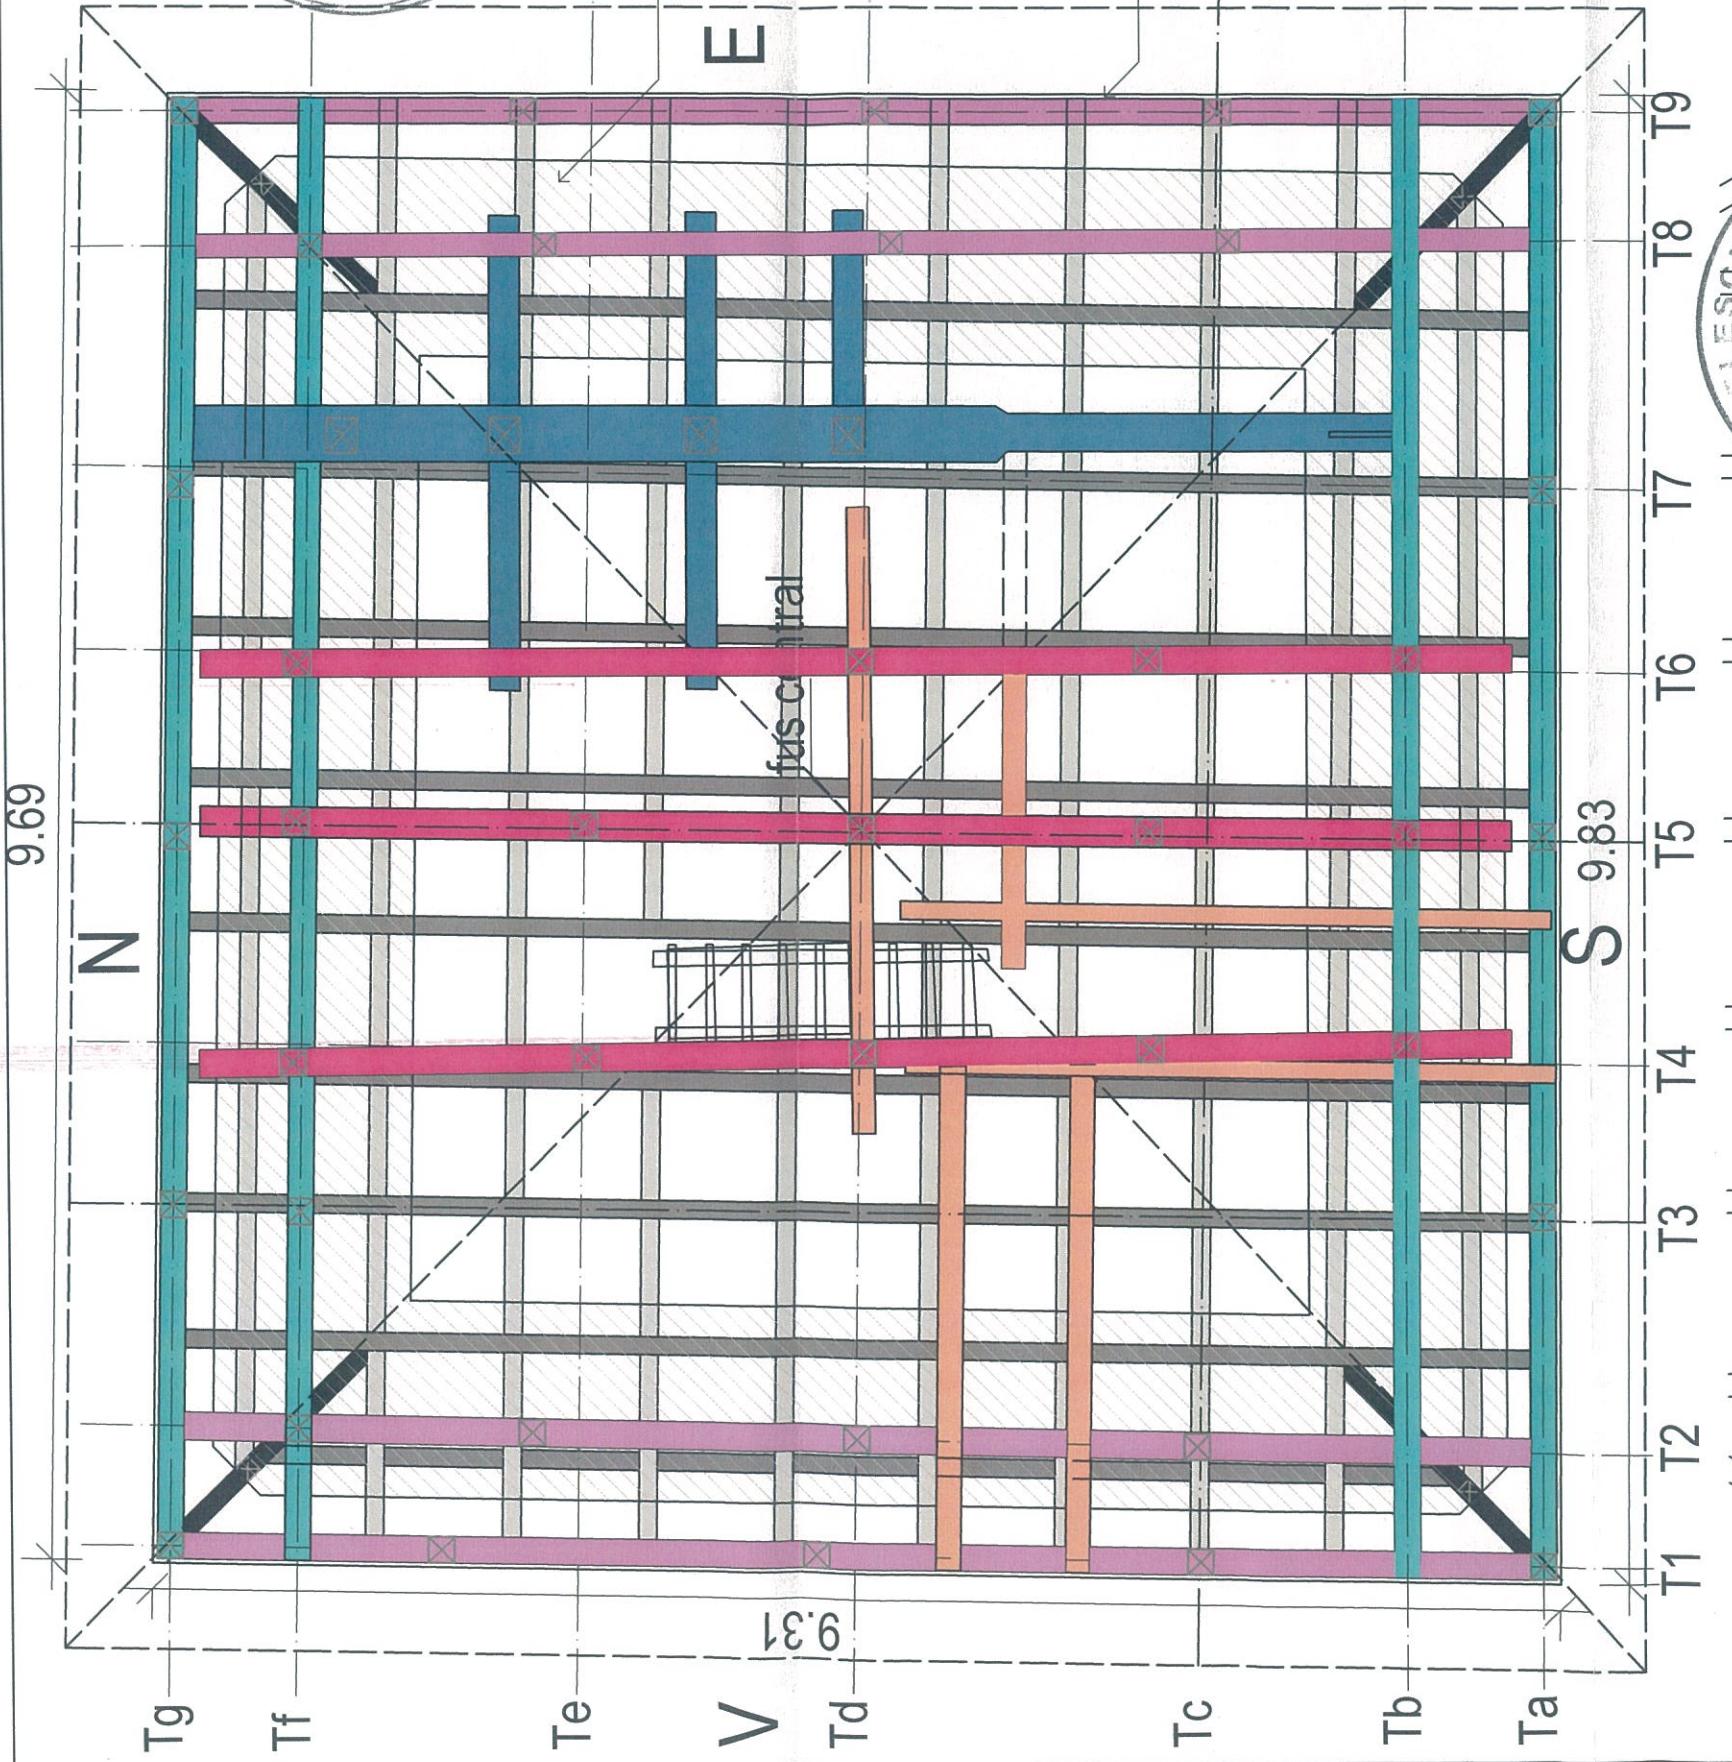
Elementele degradate ale pardoseiilor drumului de strajă vor fi înlocuite

Elementele degradate ale închiderii perimetrale din scândura se vor înlocui

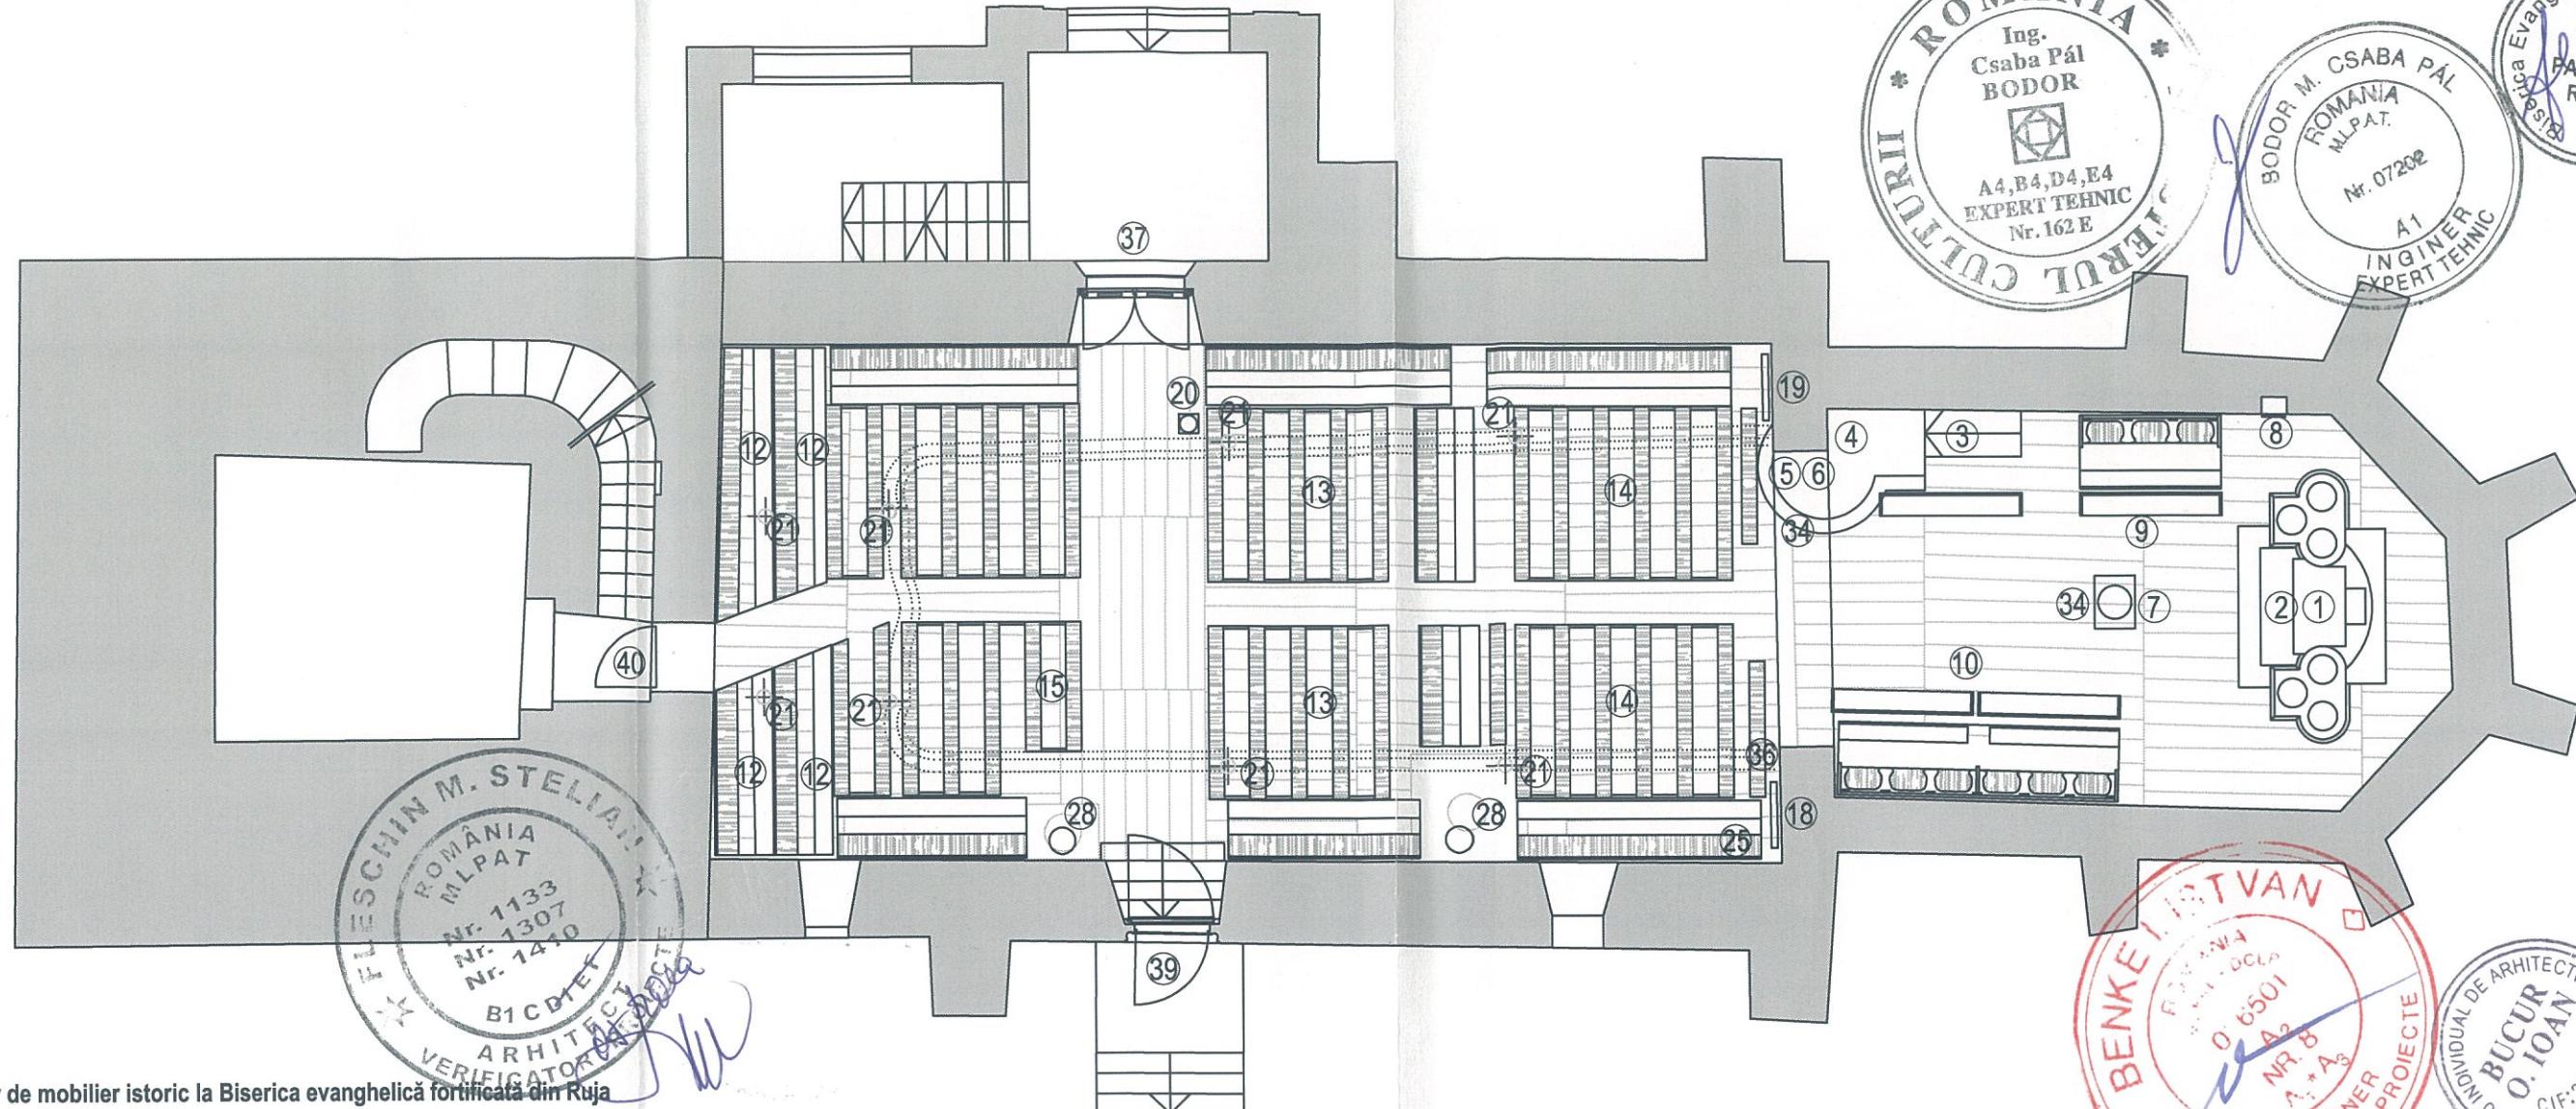
Plan parter - inventar mobilier sc. 1/100

1. Altar
2. Pupitru altar (1645)
3. Scara de acces amvon cu parapet din lemn cu tăblii
4. Coșul amvonului
5. Epitaf (textil) pe coșul amvonului 1979
6. Baldachinul amvonului (cu inscripție din 1849)

7. Cristelnici
8. Grilaj metalic la nișă cor
9. Strană cu parapet și spătar înalt 3 locuri
10. Strană cu parapet și spătar înalt 6 locuri (3+3)
11. Bancă simplă cu spătar

12. Bancă cu parapet și spătar
13. Ansamblu de 5 bânci simple
14. Ansamblu de 6 bânci simple
15. Ansamblu de 2 bânci simple
16. 7 bânci cu spătar la tribuna latura sud

17. 8 bânci cu spătar la tribuna latura nord
18. Placă comemorativă 1914-1918
19. Placă comemorativă 1939-1947
20. Cutia milei (lemn vopsit) 1855
21. Stâlpuri lemn susținere tribune

22. Parapetul tribunei latura nord (cu medalion reprezentând Întoarcerea fiului risipitor)
23. Parapetul tribunei latura vest (medalion cu liră încadrată de frunze de stejar și lauri)

24. Parapetul tribunei latura sud (cu medalion reprezentând Parabola semănătorului)
25. 14 cruci din lemn amplasate în colțul de sud-est al navei
26. Două candelabre lemn

27. Cuiere lemn
28. Două sobe metalice
29. Orga (1803 Samuel Maetz, 1849 Carl Schneider, 1928 și 1934 Karl Einschenk, 1941 și 1943 Karl și Otto Einschenk)

30. Mecanismul de aprovizionare cu aer pentru orgă
31. Steagul Frăției sașilor evanghelici 1940
32. Epitaf (textil) Tomas Henning (1953-1979) donat de mama acestuia

33. Epitaf (textil) Hans Widmann (1950-19689 donat de părinții acestuia
34. Epitaf (textil) Annemarie Grommes (1952-1979) și Jürgen Grommes (1977-1979) donat de părinții acestora

35. Epitaf (textil) Annemarie Grommes (1952-1979) și Jürgen Grommes (1977-1979) donat de mătușa acestora
36. Suport lemn pentru numere cântece bisericești

37. Ușă lemn stejar în două canate – acces nord
38. Ușă lemn într-un canat - acces tribune
39. Ușă lemn într-un canat - acces sud
40. Ușă lemn acces turn vest dinspre navă

41. Ladă lemn cu motive decorative geometrice (în turnul de vest)
42. Mecanism ceas (în turnul de vest)
43. Steag de vânt la acoperișul corului
44. Terminație metalică la acoperișul turnului de vest

45. Clopotul mic – în turnul de vest
46. Clopotul mijlociu – în turnul de vest
47. Clopotul mare – în turnul de vest
48. Clopot mic în podul peste cor
49. Suport din lemn pentru cub de berze în podul peste cor

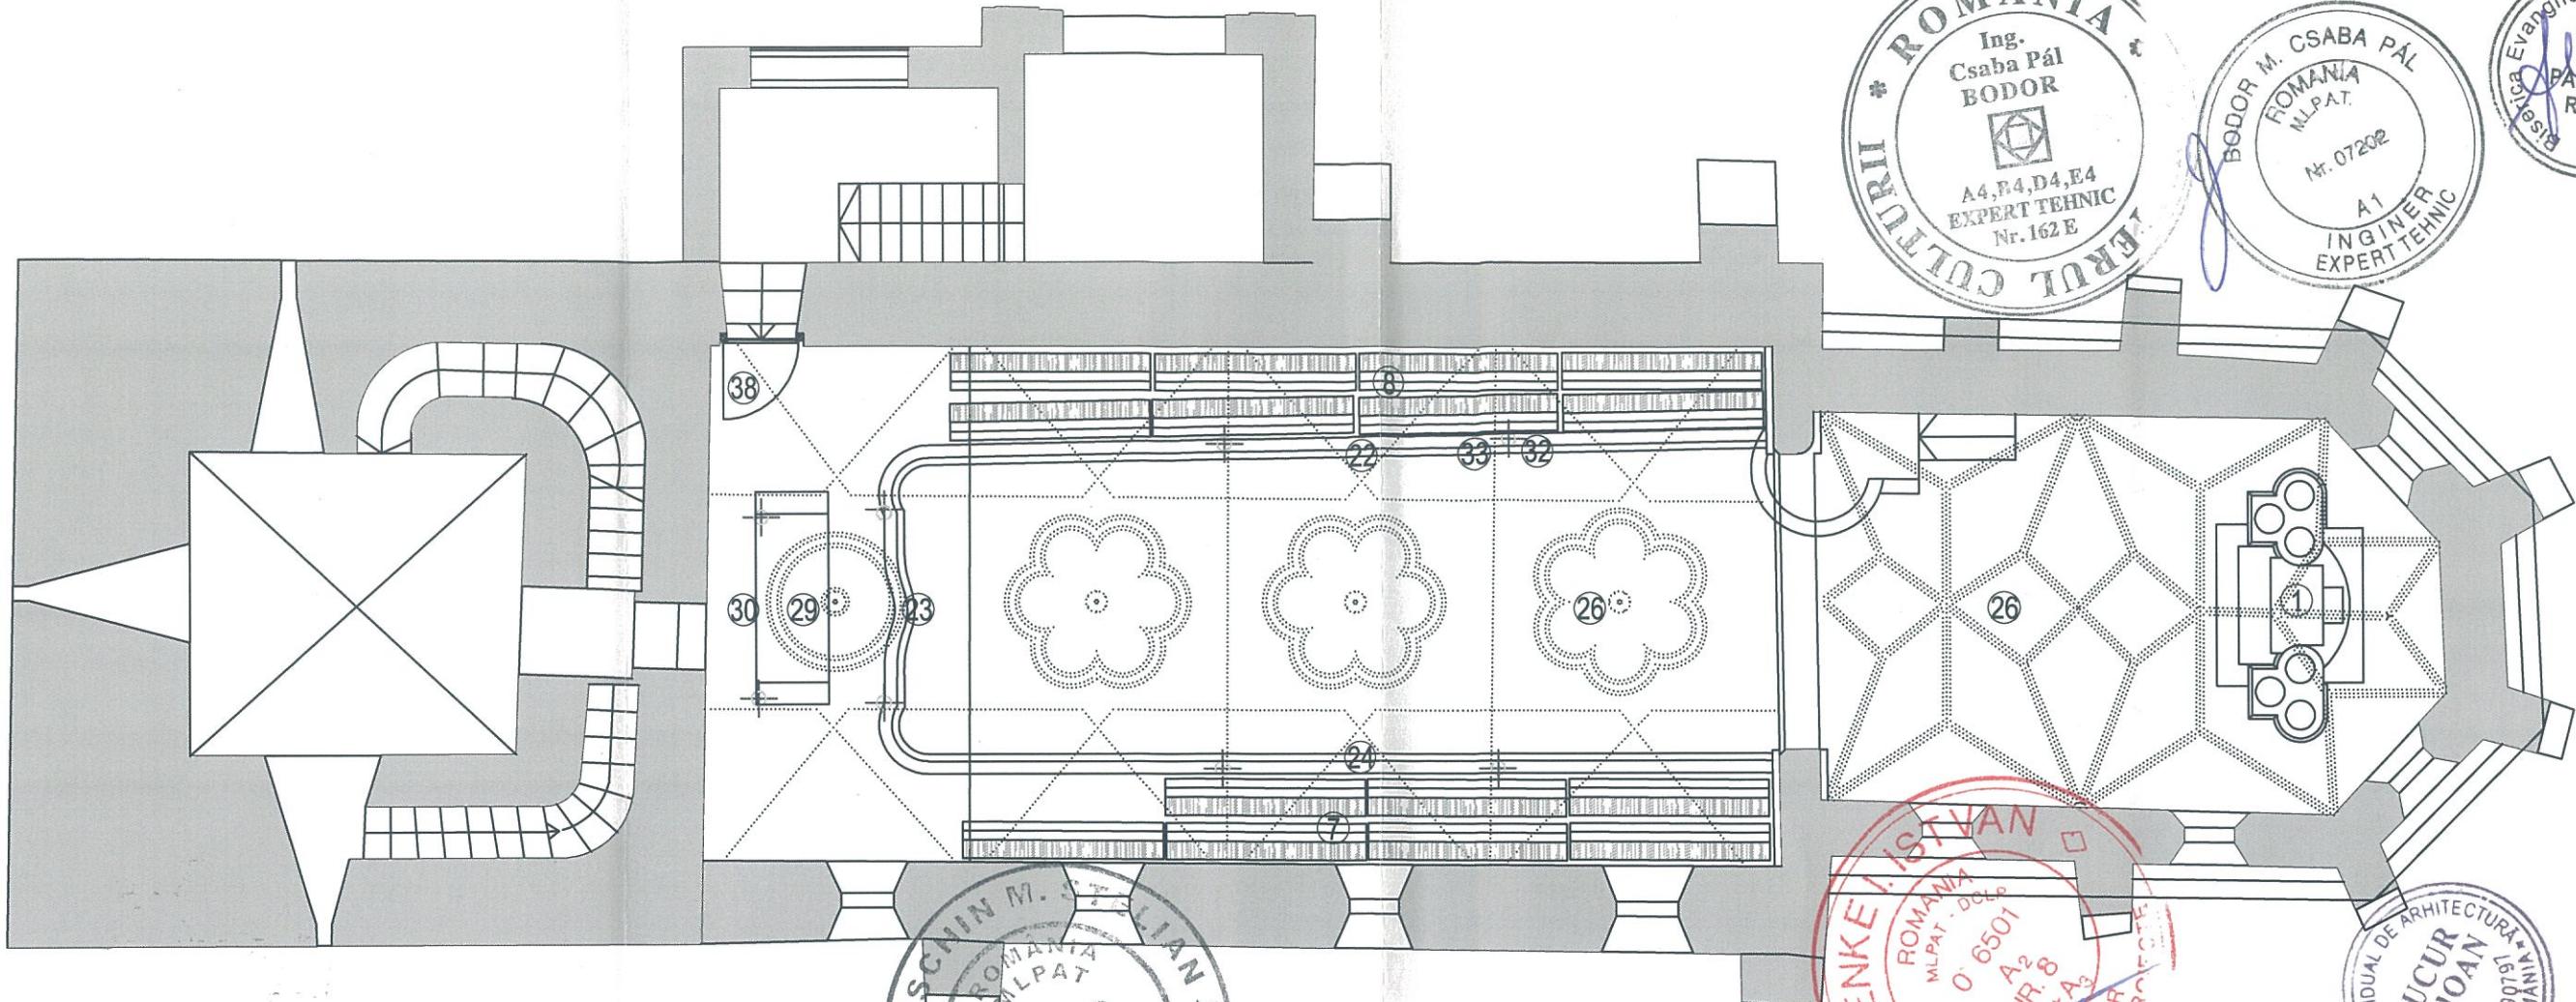
Plan tribune - inventar mobilier sc. 1/100

1. Altar
2. Pupitru altar (1645)
3. Scara de acces amvon cu parapet din lemn cu tăblii
4. Coșul amvonului
5. Epitaf (textil) pe coșul amvonului 1979
6. Baldachinul amvonului (cu inscripție din 1849)

7. Cristelniță
8. Grilaj metalic la nișă cor
9. Strană cu parapet și spătar înalt 3 locuri
10. Strană cu parapet și spătar înalt 6 locuri (3+3)
11. Bancă simplă cu spătar

12. Bancă cu parapet și spătar
13. Ansamblu de 5 bânci simple
14. Ansamblu de 6 bânci simple
15. Ansamblu de 2 bânci simple
16. 7 bânci cu spătar la tribuna latura sud

17. 8 bânci cu spătar la tribuna latura nord
18. Placă comemorativă 1914-1918
19. Placă comemorativă 1939-1947
20. Cutia milei (lemn vopsit) 1855
21. Stâlpuri lemn susținere tribune

22. Parapetul tribunei latura nord (cu medalion reprezentând Întoarcerea fiului risipitor)
23. Parapetul tribunei latura vest (medalion cu liră încadrată de frunze de stejar și lauri)

24. Parapetul tribunei latura sud (cu medalion reprezentând Parabola semănătorului)
25. 14 cruci din lemn amplasate în colțul de sud-est al navei
26. Două candelabre lemn

27. Cuiere lemn
28. Două sobe metalice
29. Orga (1803 Samuel Maetz, 1849 Carl Schnieder, 1928 și 1934 Karl Einschenk, 1941 și 1943 Karl și Otto Einschenk)

30. Mecanismul de aprovizionare cu aer pentru orgă
31. Steagul Frăției sașilor evanghelici 1940
32. Epitaf (textil) Tomas Henning (1953-1979) donat de mama acestuia

33. Epitaf (textil) Hans Widmann (1950-1968) donat de părinții acestuia
34. Epitaf (textil) Annemarie Grommes (1952-1979) și Jürgen Grommes (1977-1979) donat de părinții acestora

35. Epitaf (textil) Annemarie Grommes (1952-1979) și Jürgen Grommes (1977-1979) donat de mătușa acestora
36. Suport lemn pentru numere cântece bisericești

37. Ușă lemn stejar în două canate – acces nord
38. Ușă lemn într-un canat - acces tribune
39. Ușă lemn într-un canat - acces sud
40. Ușă lemn acces turn vest dinspre navă

41. Ladă lemn cu motive decorative geometrice (în turnul de vest)
42. Mecanism ceas (în turnul de vest)
43. Steag de vânt la acoperișul corului
44. Terminație metalică la acoperișul turnului de vest

45. Clopotul mic – în turnul de vest
46. Clopotul mijlociu – în turnul de vest
47. Clopotul mare – în turnul de vest
48. Clopot mic în podul peste cor
49. Suport din lemn pentru cub de berze în podul peste cor
