CERTIFICAT DE URBANISM

**LUCRARI DE REPARATII; CONSERVARE SI  
INTRODUCERE IN CIRCUITUL TURISTIC LA  
ANSAMBLUL BISERICII EVANGHELICE  
FOTIFICATE SAROSUL PE TARNAVE**

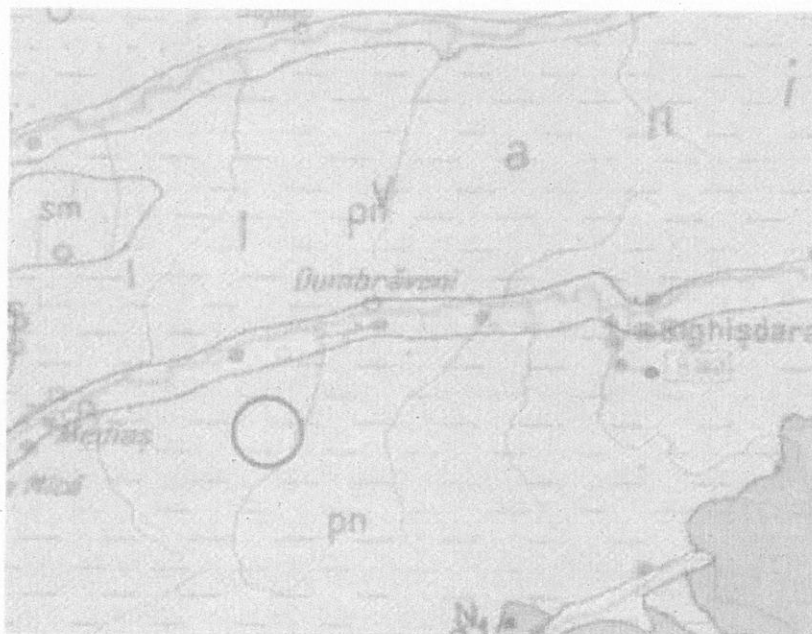
HARTA HIDROLOGICĂ

În structura terasei aluvionare se identifică un nivel de pânză freatică cunoscut la adâncimea de 3.50- 8 m de la C.T.N. în funcție de configurația terenului. Nivelul pânzei freatice se găsește sub directă influență a oscilațiilor nivelului apei din râul Târnava Mare.
