## ANSAMBLUL BISERICII EVANGHELICE FORTIFICATE ȘAROȘ PE TÂRNAVE (Scharosch bei Mediasch, germ., Szászsáros, magh.)

### STUDIU ISTORIC

martie 2015

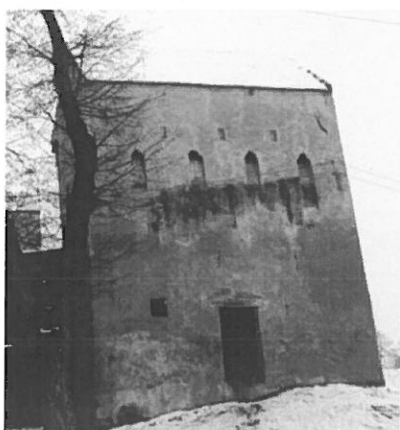
(Fig.14) **Bastionul estic**

În est se află un devansat un bastion pe plan dreptunghiular (5.20 x 8.00m), cu trei nivele, care, clădit pe pantă, boltit în leagăn, formează o pivniță pentru încăperea de la al doilea nivel. Accesul la primul nivel se realizează dinspre exteriorul incintei (o ușă masivă, metalică).

Și acest bastion are zidurile prevăzute cu metereze și guri de turnare pe fațadele laterale și fațada dinspre exteriorul incintei – la nivelele II și III.

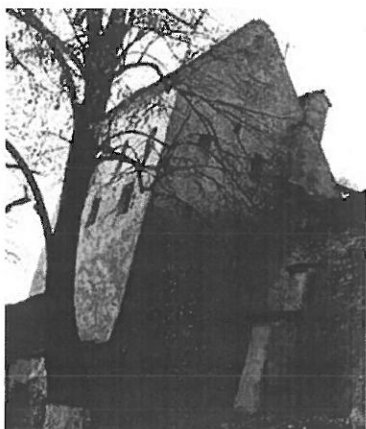
(Fig.15) **Bastionul sud-estic**

În sud-est un bastion cu trei niveluri este devansat în fața curtinei, între frontoanele celor două laturi înguste întinzându-se un acoperiș în formă de "șă", acoperit cu țiglă ceramică solzi.

Toate cele trei nivele ale bastionului sunt prevăzute cu guri de turnare tăiate oblic în perete, și ultimul cat și cu metereze.

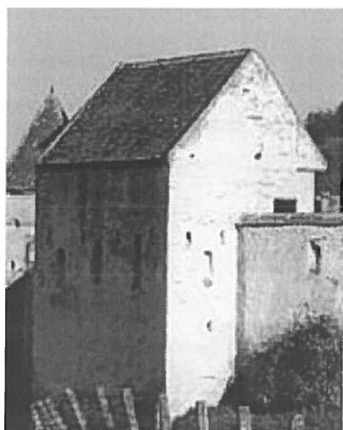
(Fig.16) **Bastionul vestic**

Bastionul din colțul vestic (în unele descrieri istorice fiind regăsit sub numele de "nord-vestic"), pe plan dreptunghiular (6.35 x 7,75m), devansat numai pe jumătate, prezintă tot trei niveluri.

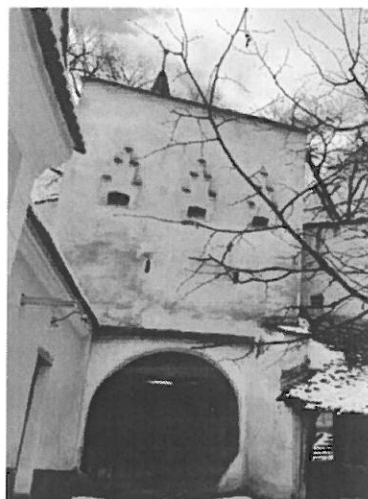
Fig. 18-21 Turnul poartă (de sud) – vedere din afara incintei și din interiorul turnului. Se presupune că poarta că ar fi fost închisă cu hersă, ocrotită de un trei mașiculi cu câte o gură de turnare și metereze în forma găurii de cheie inversată (desene de J.Fabritius Dancu)

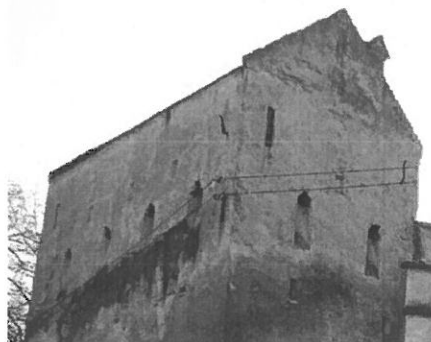
Fig. 22. Metereze simple și guri de turnare la turnul de est

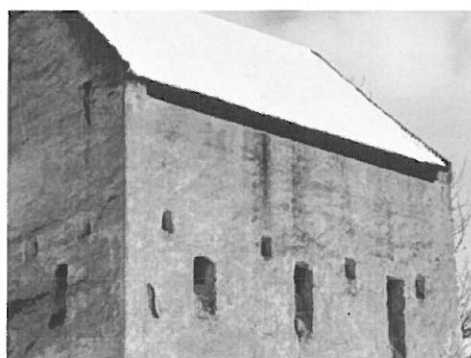
Fig. 23. Metereze simple și guri de turnare la turnul de sud-est

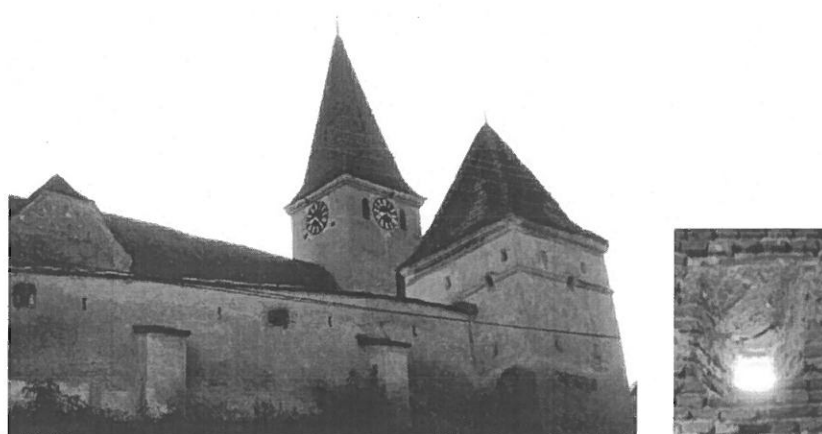
Fig. 24-25. Metereze simple și guri de turnare la zidul de incintă și Turnul de nord

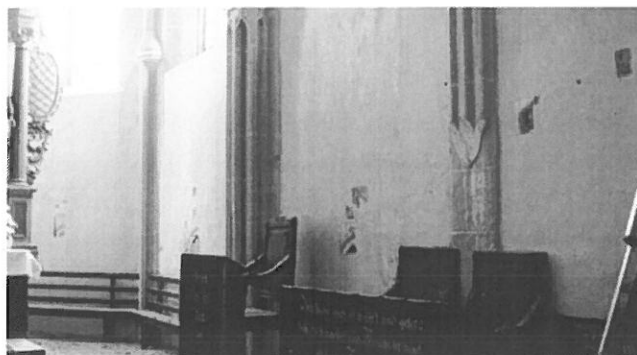
Fig.40. Nișe înzidite localizate în pereții corului în urma studiilor de parament<sup>1</sup>

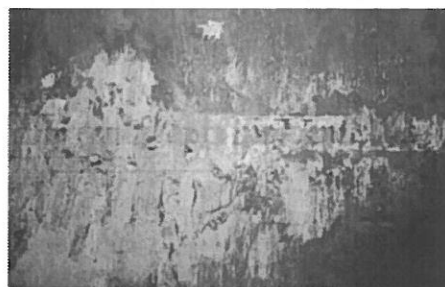
Pe peretele nordic al corului, în apropierea arcului triumfal, la cota de cca.5m, a fost identificată o inscripție (4-5 rânduri) cu litere negre majuscule. Din stratigrafie și caracterul literelor se presupune cu inscripția a fost realizată în sec. XVII-XVIII<sup>2</sup>.

Fig. 46. Urme de inscripție pe peretele nordic al corului<sup>3</sup>

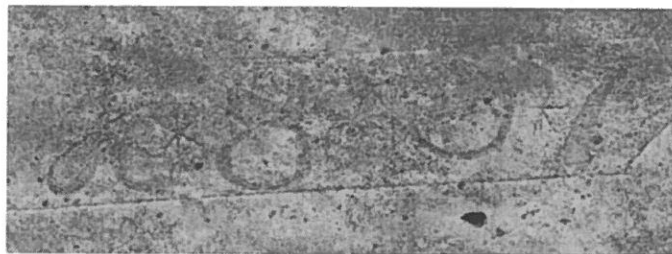
Inscripția în tencuială proaspătă de pe latura sudică a turnului (clopotniță) a bisericii: "1807" atestă faptul că, cel mai probabil, s-au executat lucrări de tencuire exterioară și/ sau de reparații<sup>3</sup>.

Fig. 57. Latura sudică a turnului, cu inscripția în tencuială – anul 1807<sup>4</sup>

Latura sudică a turnului: anul 1807, incis în tencuiala proaspătă (probabil anul tencuirii)

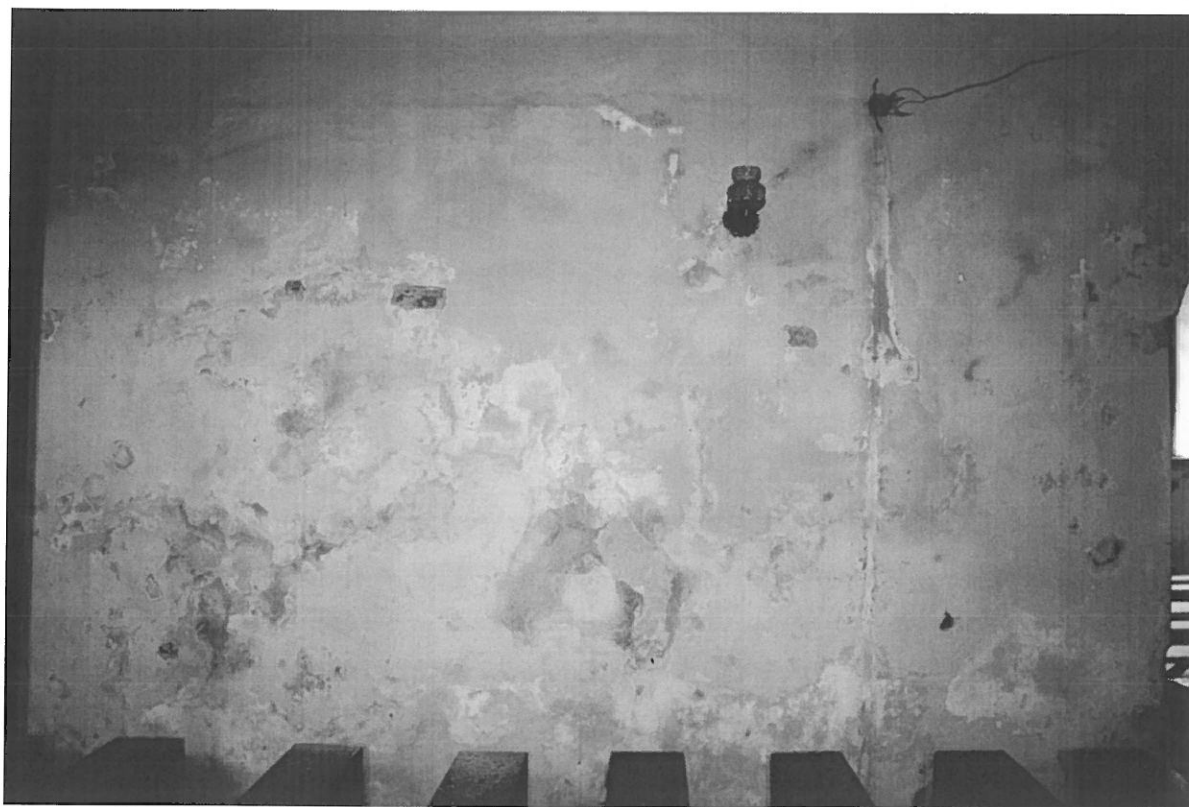
Peretele nordic al navei. Umiditate capilară cauzată de tencuielile cu ciment

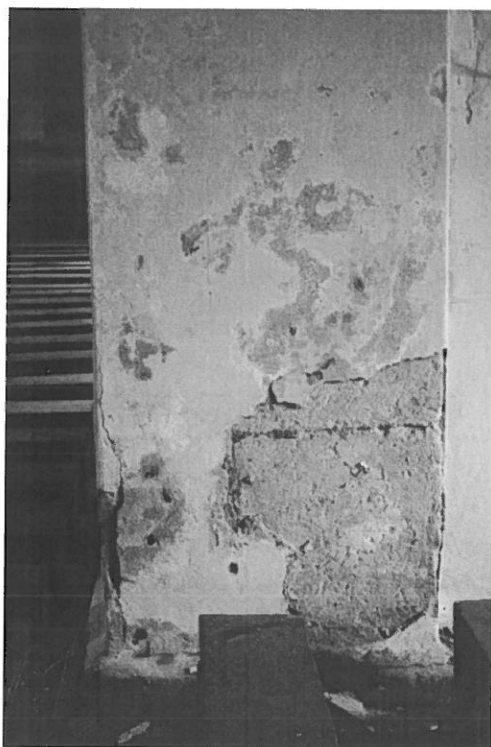
Pilastrul „arcului triumfal al transeptului nordic. La îndepărtarea tencuielii cu ciment s-au făcut vizibil blocurile din piatră fasonată.
