STUDIU GEOTEHNIC
PENTRU
„LUCRĂRI DE REPARAȚII, CONSERVARE ȘI INTRODUCERE ÎN
CIRCUIT TURISTIC LA ANSAMBLUL BISERICII EVANGHELICE
FORTIFICATE VULCĂN”,
JUDEȚUL BRAȘOV

(pr. nr. 869 / 2015)

Sf. Gheorghe, februarie 2015

MEMORIU GEOTEHNIC

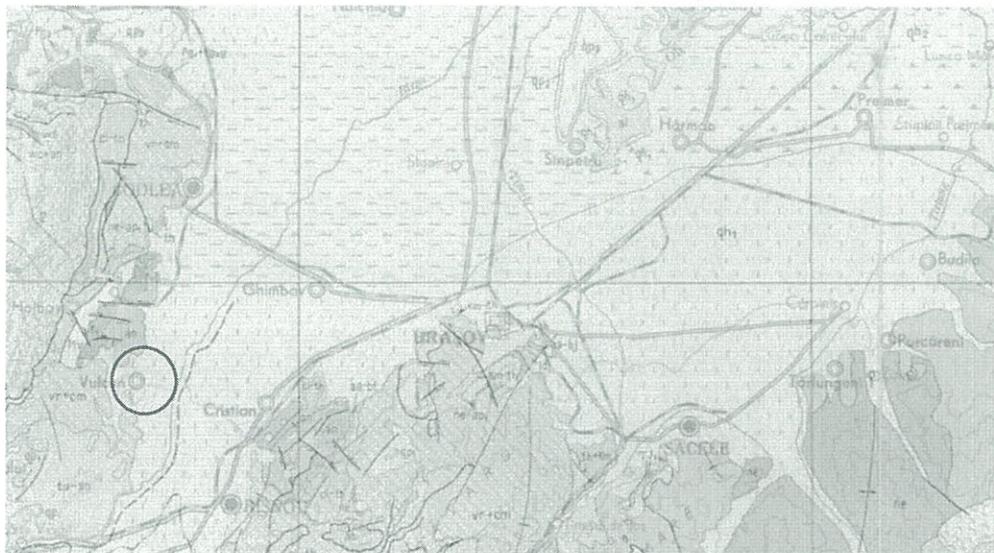
HARTA GEOLOGICĂ A ZONEI

Din punct de vedere geologic zona face parte din depresiunea intramontană Țara Bârsei, de origine tectonică, colmatată cu depozite lacustre și fluviatile pliocene-pleistocene și holocene.

Zona este dominată de depozitele detritice grosiere aluvio-proluviale (facies fluviatil torențial, alcătuit din pietriș, bolovăniș cu nisip) depuse în perioada pleistocen superior – holocen inferior de pârâurile care curg dinspre zona montană (Bârsa, Ghimbășei, Vulcănița). Peste depozitele detritice grosiere urmează depozite aluvionare cu o compoziție granulometrică mai fină (nisipuri fine, nisipuri prăfoase, argile), dezvoltate în facies de luncă (de 2 – 3 m grosime) ale pârâurilor.

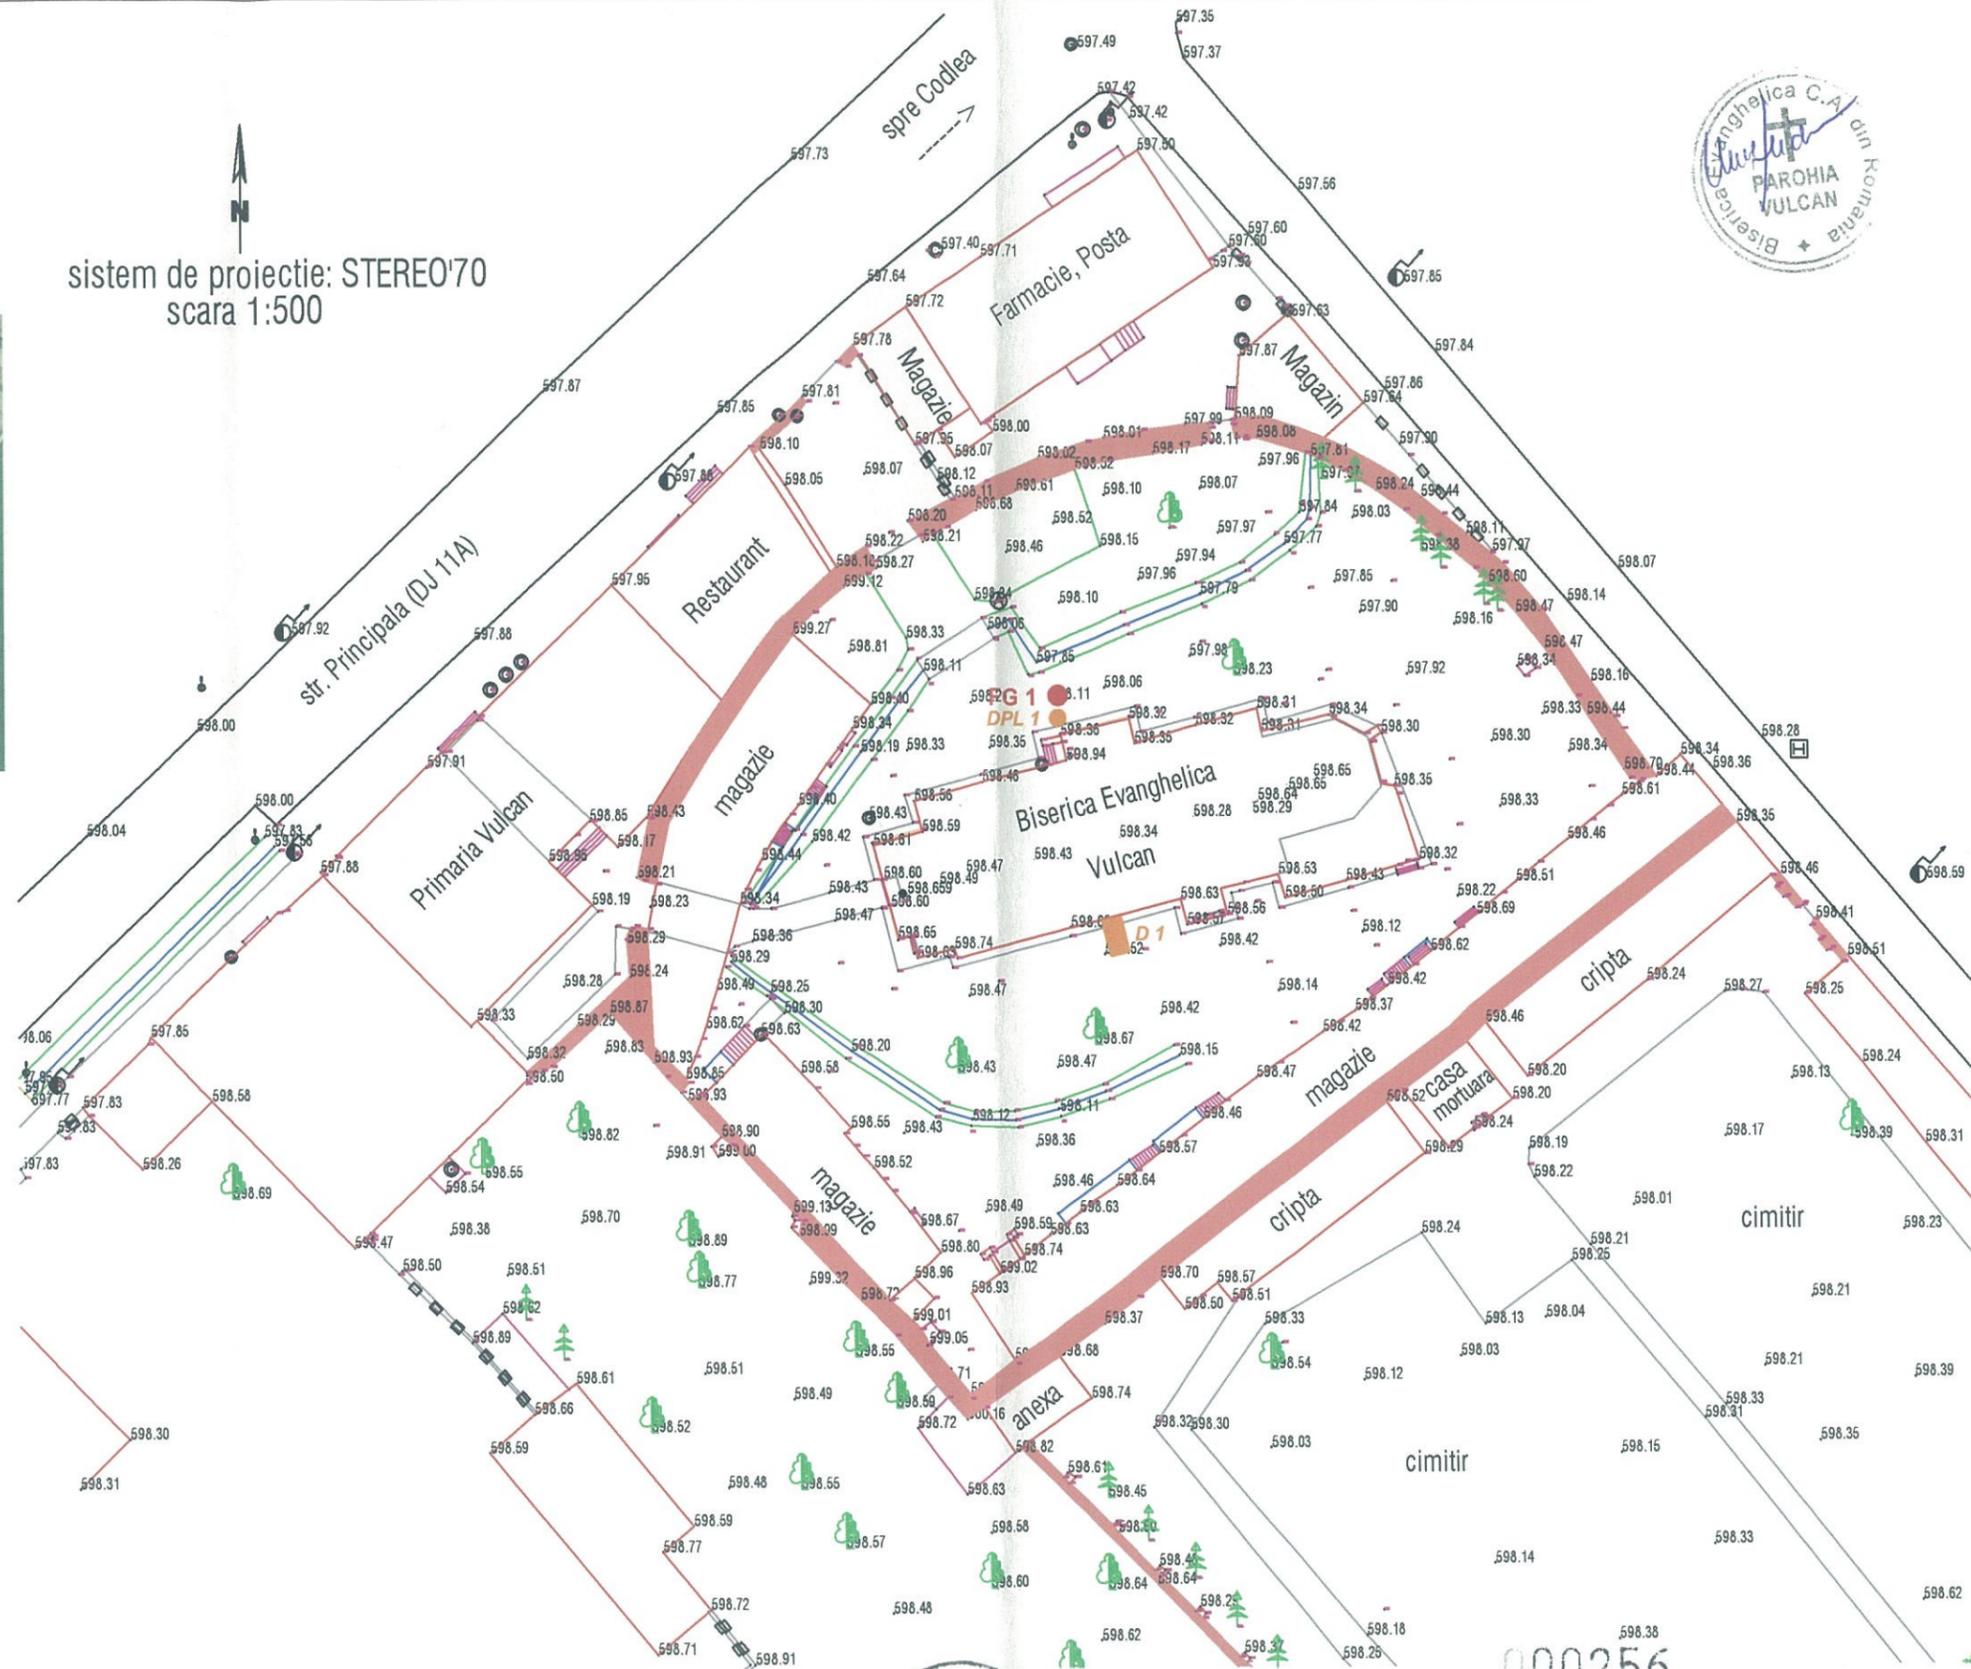
PLAN DE SITUATIE CU
LOCALIZAREA LUCRARILOR
GEOTEHNICE

Forajul FG 1, respectiv **sondajul DPL 1** au fost executate pe latura nordică a bisericii (cotă teren: 598.65 m).

Dezvelirea nr. 1 a fost executată pe latura sudică a bisericii (cotă teren: 598.65 m).

- FG 1 Foraj geotehnic
- DPL 1 Sondaj cu penetrometru dinamic usor
- D1 Dezvelire de fundatie

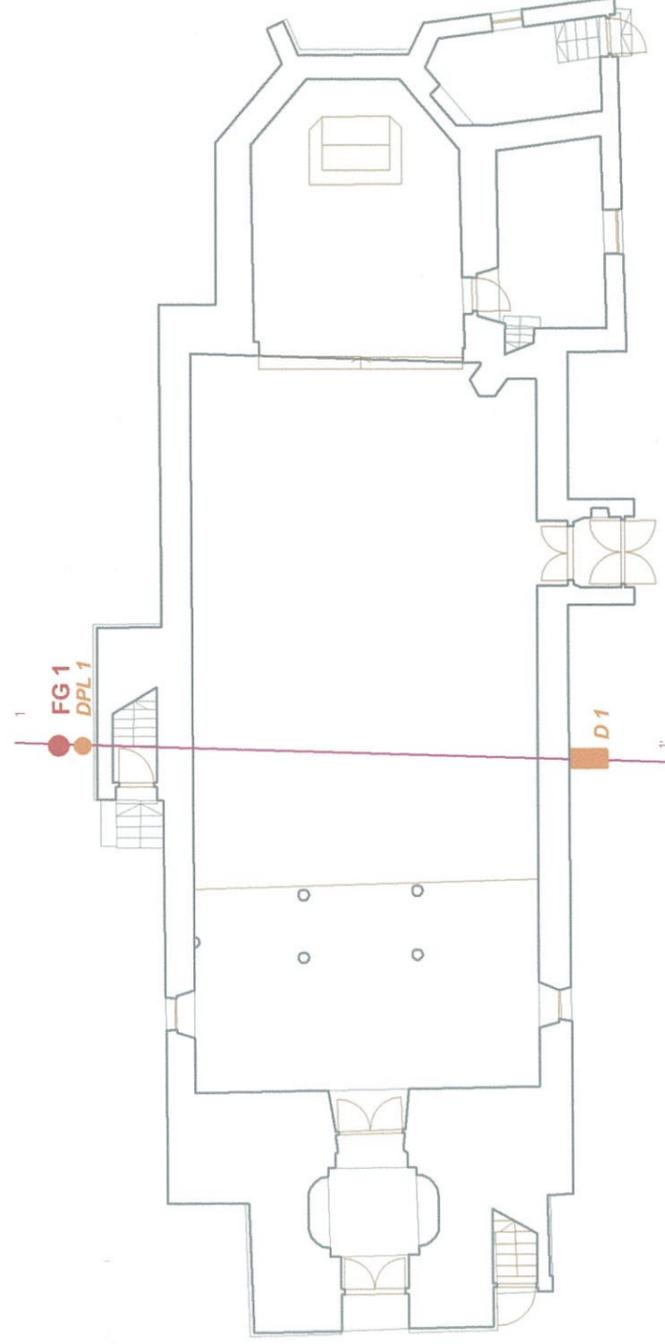
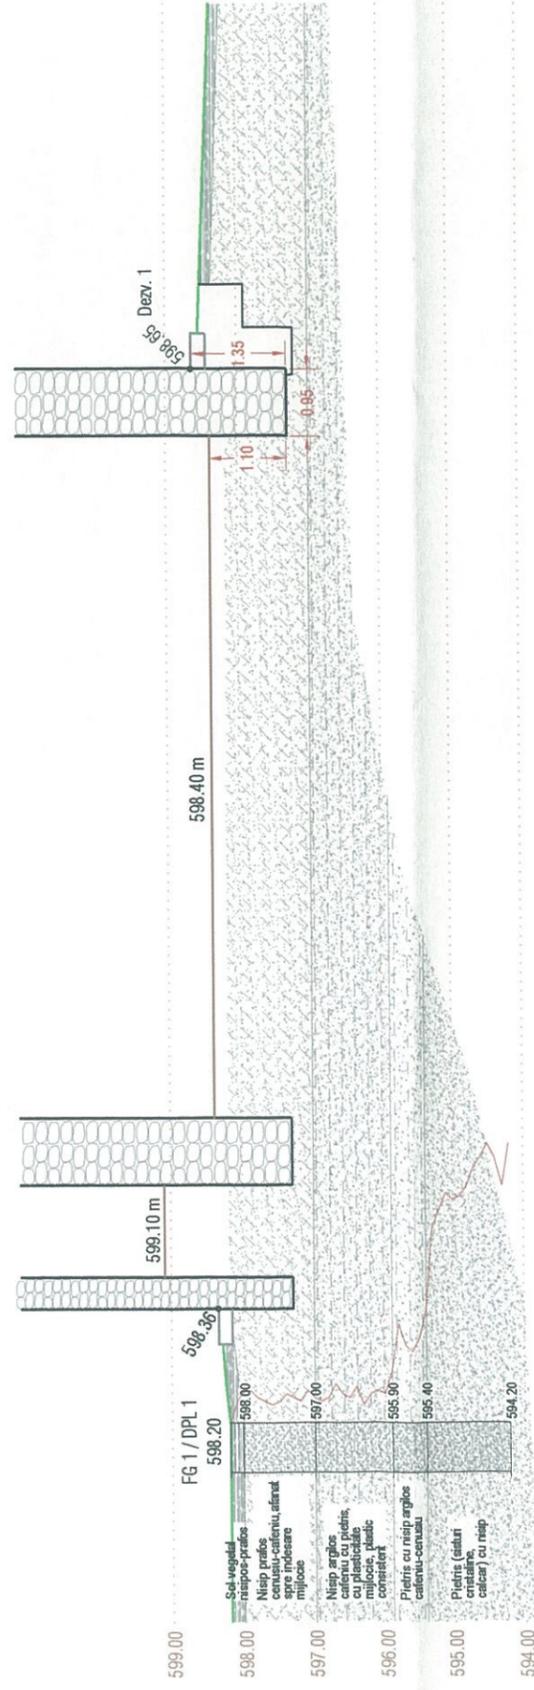
Stratificația interceptată se prezintă în felul următor: . .

0.00 - 0.20 m Sol vegetal nisipos-prăfos

0.20 - 1.20 m Nisip prăfos cenușiu-cafeniu, afânat spre îndesare mijlocie

| 1.20 - 2.30 m | Nisip argilos cafeniu cu pietriș, cu plasticitate mijlocie, plastic consistent |
| 2.30 - 2.80 m | Pietriș cu nisip argilos cafeniu-cenușiu |
| 2.80 - 4.00 m | Pietriș (șisturi cristaline, calcar) cu nisip |

- Sol vegetal
- Nisip argilos cu pietris
- Nisip praos
- Pietris cu nisip argilos
- Pietris cu nisip

- Foraj geotehnic
- Sondaj cu penetrometru dinamic usor
- Dezvelire de fundatie
- Diagrama de penetrare

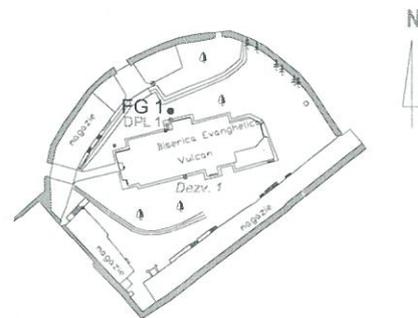
FISA FORAJULUI FG 1

1.20	597.00		Nisip prafos cenusiu-cafeniu,afanat spre indesare mijlocie (pr. nr. 11, ml. 1.00)	1.00	Nu s-a interceptat nivelul apei	- mijlociu - - II-II -	9	45	46			12.39			13.59

2.30	595.90		Nisip argilos cafeniu cu pietris, cu plasticitate mijlocie, plastic consistent (pr. nr. 12, ml. 1.70)	1.10		- mijlociu - - II-II -	23	29	31	17		49.17	16	0.52	22.08

2.80	595.40		Pietris cu nisip argilos cafeniu-cenusiu	0.50													
4.00	594.20		Pietris (sisturi cristaline, calcar) cu nisip	1.20		- tare - - II-II -

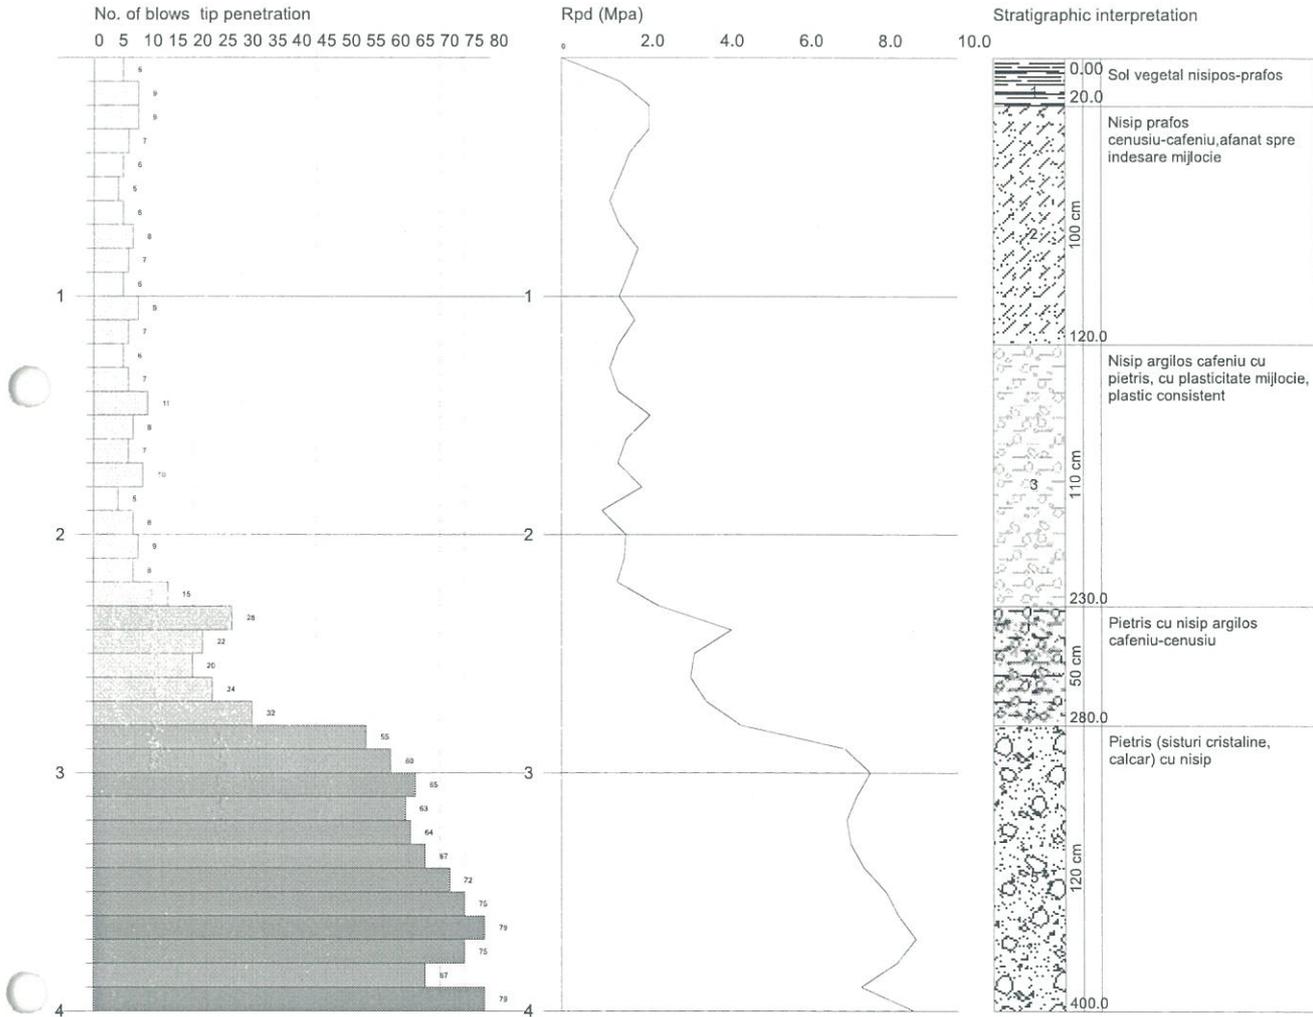
DYNAMIC PENETROMETRIC TEST DPL 1
Utilised equipment... DPL 10

Referințe normative	SR EN ISO 22476-2
Masa berbecului	10 Kg
Înălțimea de cădere	0.50 m
Masa nicovalei	4 Kg
Diametrul conului	35.68 mm
Aria nominală la baza conului	10 cm^2
Lungime tijă de batere	1 m
Masa tijă de batere	3 Kg/m
Echidistanța de înfigere a conului	0.10 m
Număr lovituri	N(10)
Coeeficient de corelație NSPT	0.473
Unghiul de vârf al conului	90 °

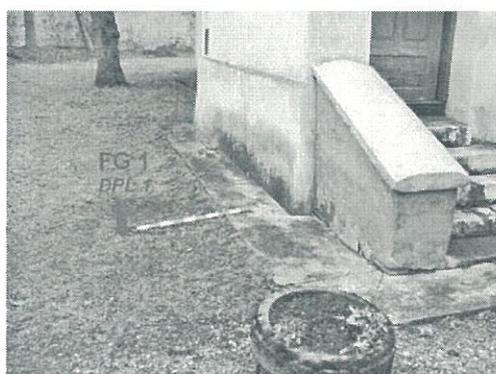
Localizarea forajului FG 1 pe
latura nordica a bisericii

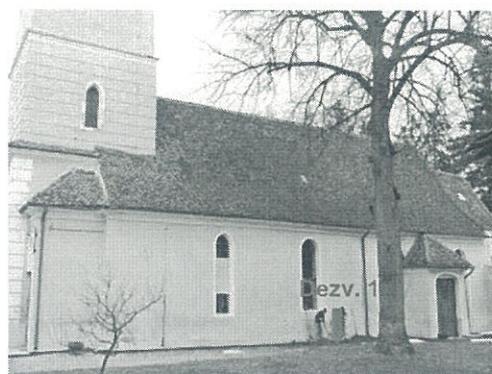
Fatada sudica a bisericii, cu
localizarea dezvelirii de fundatie

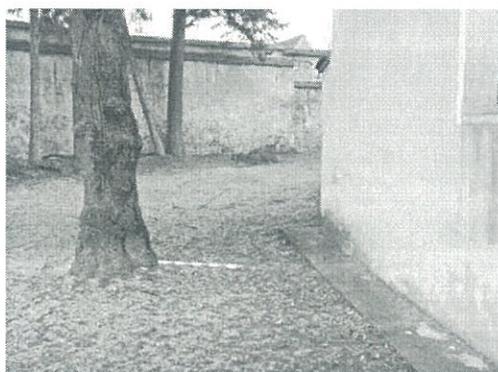
Deși pe partea nord-estică la o distanță de cca 2.50 m de fundație există un copac de tei, pământurile nisipoase-prăfoase nefiind considerate active în urma modificării umidității, considerăm că sistemul radicular nu provoacă mișcări de subsidență la nivelul fundației. La ora actuală nu se observă semne ale vreunui efect asupra fundației, însă cu dezvoltarea copacului, îngroșarea rădăcinilor care eventual pătrund în fundație, poate afecta mecanic fundația.

Copac la cca 2.5 m de biserica

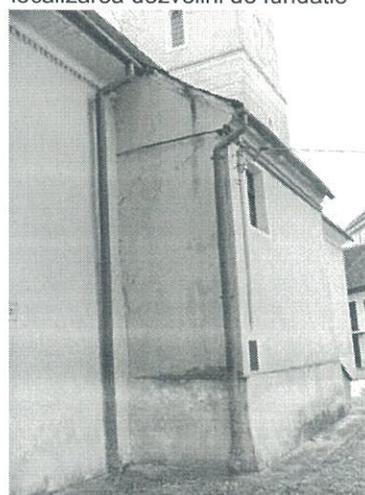
Biserica evanghelică din Vulcan nu prezintă degradări structurale, doar pe zidăria intrării de pe latura nordică și la contactul porticului cu nava de pe latura sudică se observă unele crăpături. Aceste crăpături se pot datora adâncimii insuficiente de fundare și/sau terenului de fundare. Terenul nisipos-prăfos interceptat în partea superioară a stratificației este sensibilă la infiltrații de apă și la efectul ciclurilor de îngheț-dezghet.

Crapaturi pe zidaria intrarii de
pe latura nordica

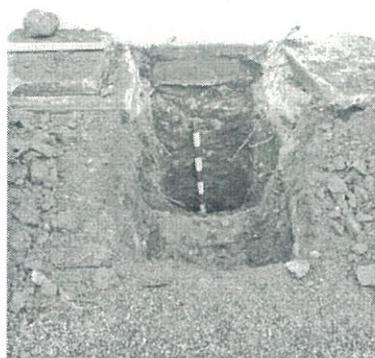
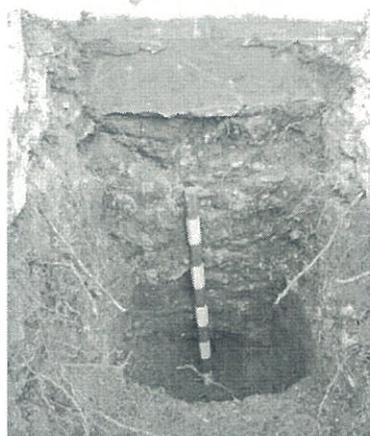
Dezvelirea de fundație nr. 1

Adâncimea de fundare: 1.35 m de la nivelul trotuarului de gardă (cota tălpilor fundației: 597.30 m)

Lățimea fundației: 95 cm.

Fundația: este zidită din blocuri brute de calcar cu mortar, fiind în stare bună. Perimetral biserica este prevăzută cu un trotuar de gardă din beton, de 15-20 cm grosime. În dreptul trotuarului de gardă se pare ca fundația a fost consolidată cu o centură de beton.

Terenul de fundare: pe amândouă laturi în zona tălpilor fundației s-a identificat nisip prăfos cenușiu-cafeniu, în foraj afânat spre îndesare mijlocie. La o distanță de 30 cm de la talpa fundației urmează nisip argilos cafeniu cu pietriș, cu plasticitate mijlocie, plastic consistent.

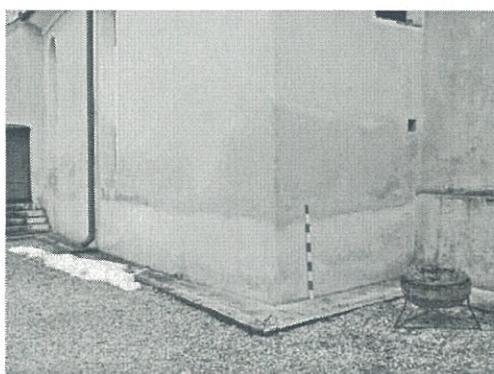
În exterior, pe tot conturul bisericii, de la înălțimea de cca 80-90 cm se observă umezeala ridicată a pereților. Până la înălțimea de 80-90 cm zidăria este tencuită cu mortar cu adaos de ciment, care "împinge" mai sus în pereți umezeala.

Umezeala "impinsa" deasupra tencuielii cu ciment (latura nordică)

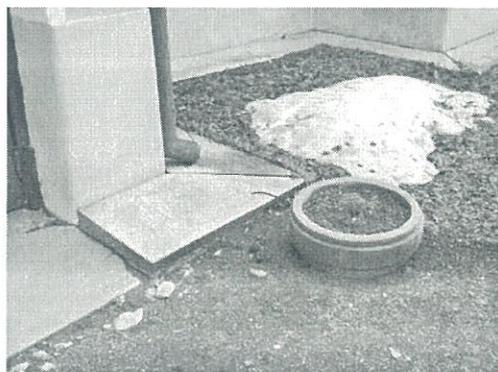
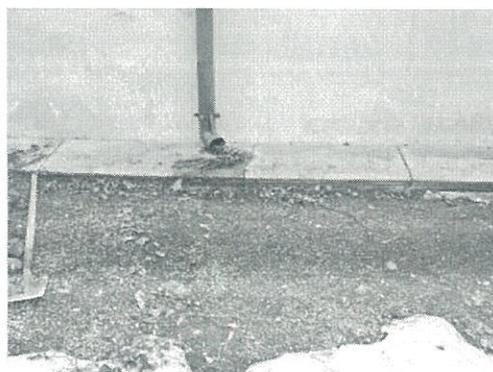
În unele porțiuni, apele pluviale colectate de pe acoperiș deversate pe trotuarul de gardă, din cauza existenței unor mici depresiuni la marginea acestuia nu au posibilitatea de se îndepărta, infiltrându-se prin sol către terenul de fundare. La creșterea umidității pământurile fine în general își pierd din rezistența la forfecare, diminuându-se capacitatea portantă. Nisipul prăfos are dezavantajul permeabilității relativ mare (coeficientul de permeabilitate $k \approx 2.5 \times 10^{-5}$ cm/s, calculat după HAZEN și BEYER), care permite infiltrarea mai ușoară a apelor pluviale, dar datorită prezenței fracțiunii granulometrice mai fine, reține apa pe perioade îndelungate. Pe de altă

Îndepărtare defectuoasă a apelor pluviale

Pentru prevenirea infiltrațiilor de apă la fundații, se recomandă îndepărtarea eficientă a apelor meteorice din zona fundațiilor.

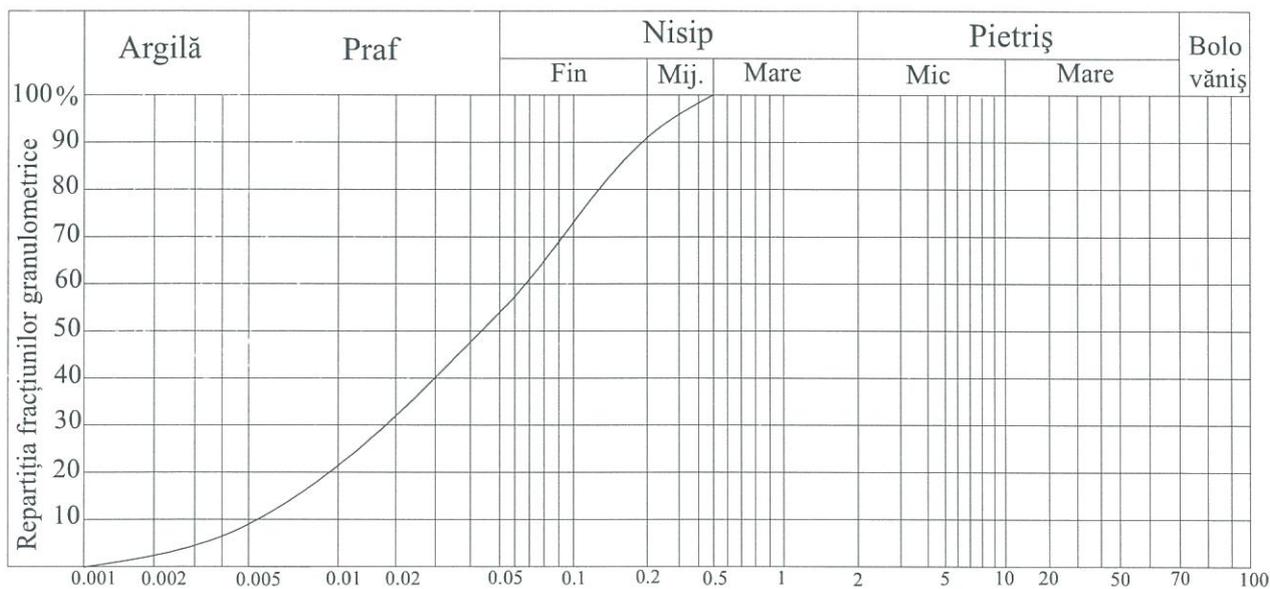
Diagrama compoziției granulometrice

Denumirea materialului: Nisip prăfos cafeniu

Obiectiv: Biserica Evanghelică Vulcan
Lucrarea: FG-1 Proba 11 Adâncimea: 1,00 m

Argilă.....9.....%
Praf.....45.....%
Nisip.....46.....% Fin.....37.....%
Mijloc.....9.....%
Mare.....54.....%
Pietriș.....—.....%
Bolovăniș.....—.....%

$$U_n = \frac{d_{60}}{d_{10}} = 12,39$$

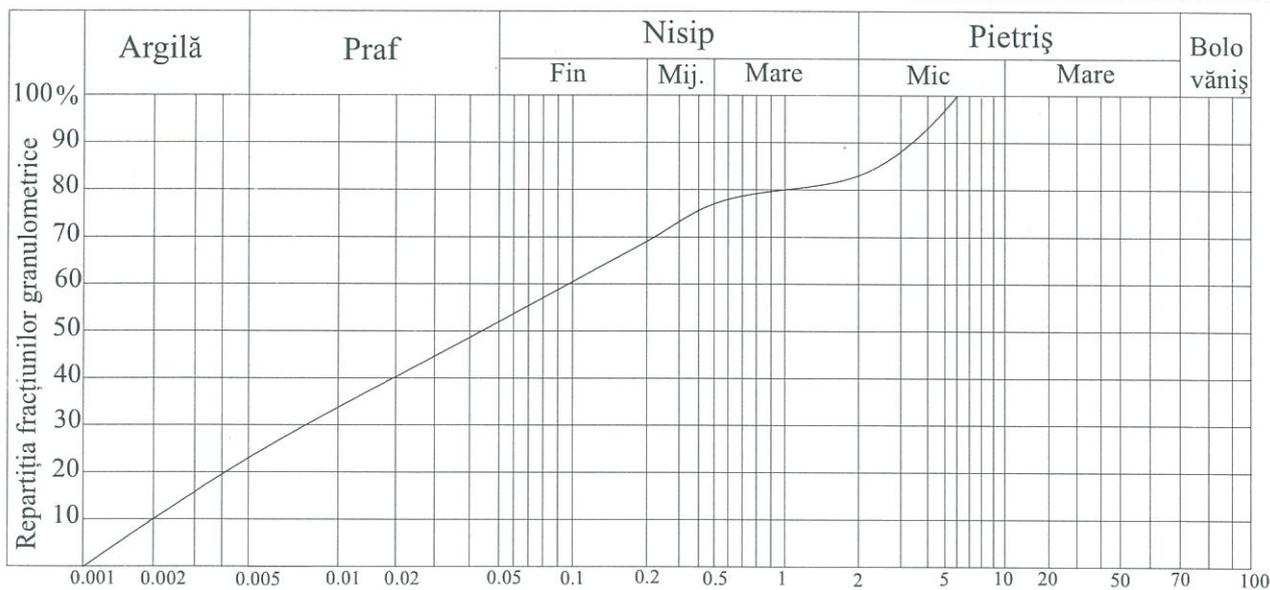
Diagrama compoziției granulometrice

Denumirea materialului: Nisip argilos cu pietriș, cafeniu

Obiectiv: Biserica Evanghelică Vulcan
Lucrarea: FG-1, Proba: 12, Adâncimea: 1,70 m

Argilă.....23.....%
Praf.....29.....%
Nisip.....31.....% Fin.....17. %
Mijloc.....8. %
Mare.....6. %
Pietriș.....17. %
Bolovăniș.....—.....%

$$U_n = \frac{d_{60}}{d_{10}} = 49,17$$

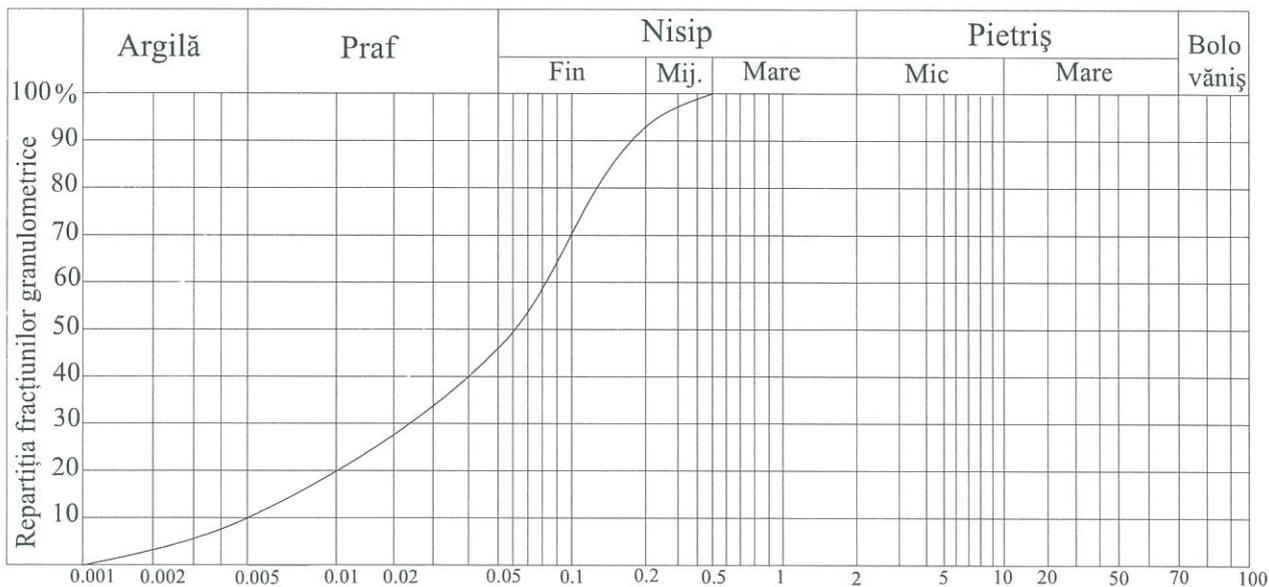
Diagrama compoziției granulometrice

Denumirea materialului: Nisip fin prăfos, cafeniu

Obiectiv: Biserica Evanghelică Vulcan
Lucrarea...D-1...Proba...1...Adâncimea...1,50...m

Argilă.....10.....%
Praf.....36.....%
Nisip.....54.....% Fin.....47.%
Mijloc.....7.%
Mare.....46.%
Pietriș.....—.%
Bolo vâniș.....—.%

$$U_n = \frac{d_{60}}{d_{10}} = 16,58$$
