VERIFICATOR	NUME	SEMNATURA	CERINTA	REFERAT NR/DATA
CIF 33404854 B.I.A. EMIL A. CRISAN proiectare zone istorice protejate SIBIU, str. NEGOIU, nr. 84			Beneficiar: PAROHIA EVANGHELICA C.A. AGNITA	Proiect 18/2016
			Titlu proiect: REABILITAREA ANSAMBLULUI BISERICII EVANGHELICE FORTIFICATE AGNITA - PIATA G.D. TEUTSCH NR 1-3	Faza PT ARH
SPECIFICATIE	NUME		Sc. 1:100	
Sef proiect	arh E.A. Crisan		Data 01/2018	Titlu plansa: TURNUL DOGARILOR PLANURI, SECTIUNE, FATADE
Proiectat	arh E.A. Crisan			Plansa Nr.7.01

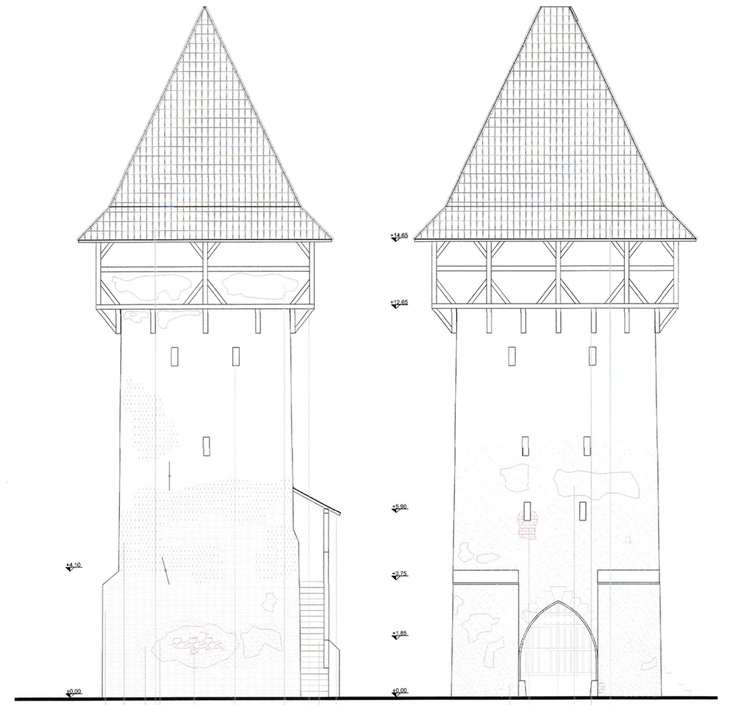
INVELITOARE OLANE CERAMICE CU DISCONTINUITATI IN PROPORTIE DE50%, FARA JGHEAB
PARAPET DIN ZIDARIE DE CARAMIDA EXECUTAT IN SISTEM "FACHWERK" , TENCUIT CU VAR PE AMBELE FETE
GURI DE TRAGERE
VARUIELI EXFOLIATE PESTE TENCUIALA REPARATA
VARUIELI EXFOLIATE PESTE TENCUIALA ISTORICA REALIZATA CU MORTAR PE BAZA DE VAR
TENCUIELI CAZUTE DE PESTE ZIDARIA ISTORICA DE PIATRA DE RAU SI CARAMIDA
INVELITOARE TIGLE SOLZ CAZUTE,CRAPATE SI ALUNECATE- SARPANTA UMEZITA
SUPRAFATA DE TENCUIALA AFECTATA DE UMEZEALA ASCENSIONALA DE LA BAZA SI INFILTRATII
TENCUIELI AFECTATE DE UMEZEALA ACOPERITE DE CRUSTE DE CULOARE NEAGRA REPARATIE RECENTA
STRUCTURA ACCES SCARA LEMN STEJAR - DEGRADARI FIZICO-MECANICE,DISLOCARI SI UZURA FUNCTIONALA
INVELITOARE OLANE CERAMICE CU DISCONTINUITATI IN PROPORTIE DE 50 FARA JGHEAB
PARAPET DIN ZIDARIE DE CARAMIDA EXECUTAT IN SISTEM "FACHWERK" , TENCUIT CU VAR PE AMBELE FETE
VARUIELI EXFOLIATE PESTE TENCUIALA ISTORICA REALIZATA CU MORTAR PE BAZA DE VAR

TENCUIELI CAZUTE DE PESTE ZIDARIA ISTORICA DE PIATRA DE RAU SI CARAMIDA
SUPRAFATA DE TENCUIALA AFECTATA DE UMEZEALA ASCENSIONALA DE LA BAZA SI INFILTRATII

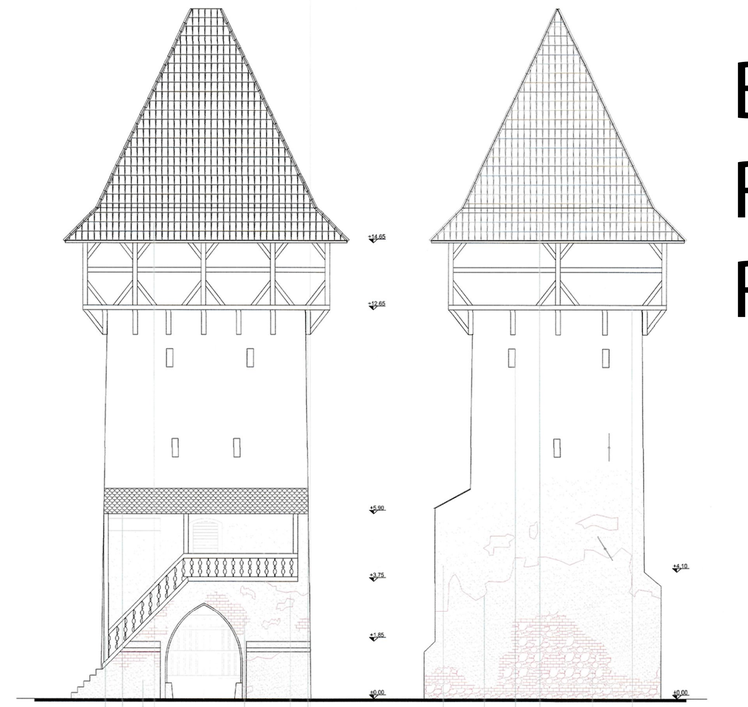
INVELITOARE OLANE CERAMICE CU DISCONTINUITATI IN PROPORTIE DE 5 %, FARA JGHEAB
PARAPET DIN ZIDARIE DE CARAMIDA EXECUTAT IN SISTEM "FACHWERK" , TENCUIT CU VAR PE AMBELE FETE
SUPRAFATA DE TENCUIALA AFECTATA DE UMEZEALA ASCENSIONALA DE LA BAZA SI INFILTRATII
VARUIELI EXFOLIATE PESTE TENCUIALA ISTORICA REALIZATA CU MORTAR PE BAZA DE VAR
INVELITOARE TIGLE SOLZ CAZUTE,CRAPATE SI ALUNECATE- SARPANTA UMEZITA
TENCUIELI CAZUTE DE PESTE ZIDARIA ISTORICA DE PIATRA DE RAU SI CARAMIDA
STRUCTURA ACCES SCARA LEMN STEJAR - DEGRADARI FIZICO-MECANICE,DISLOCARI SI UZURA FUNCTIONALA
INVELITOARE OLANE CERAMICE CU DISCONTINUITATI IN PROPORTIE DE 5 %,FARA JGHEAB
GURI DE TRAGERE
TENCUIELI CAZUTE DE PESTE ZIDARIA ISTORICA DE PIATRA DE RAU SI CARAMIDA
VARUIELI EXFOLIATE PESTE TENCUIALA ISTORICA REALIZATA CU MORTAR PE BAZA DE VAR
SUPRAFATA DE TENCUIALA AFECTATA DE UMEZEALA ASCENSIONALA DE LA BAZA SI INFILTRATII
PARAPET DIN ZIDARIE DE CARAMIDA EXECUTAT IN SISTEM"FACHWERK" , TENCUIT CU VAR PE AMBELE FETE

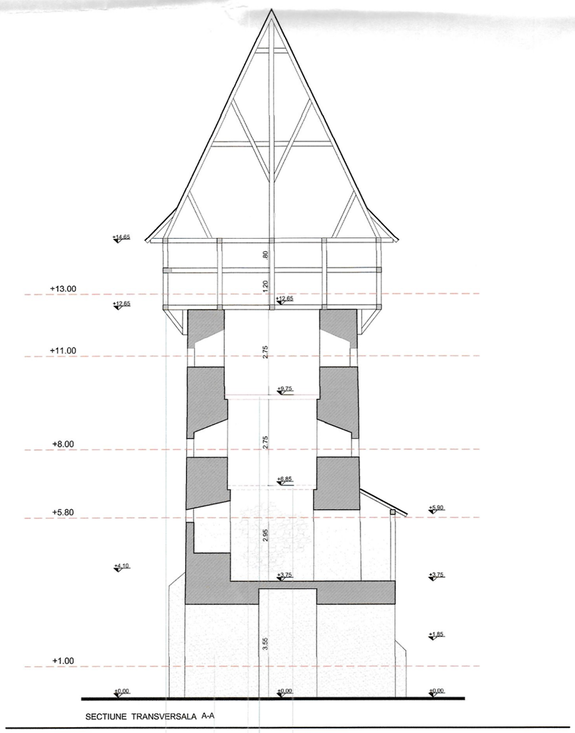
SECTIUNE TRANSVERSALA A-A

PLANSEU PESTE NIVELUL 1 PRABUSIT
PLANSEU PESTE NIVELUL 2 IN PERICOL DE PRABUSIRE
ZIDARIE ISTORICA PIATRA DE RAU SI DE CARIERA, NETENCUITA LA INTERIOR
SUPRAFATA DE TENCUIALA AFECTATA DE UMEZEALA ASCENSIONALA DE LA BAZA SI INFILTRATII
PARAPET DIN ZIDARIE DE CARAMIDA EXECUTAT IN SISTEM "FACHWERK" , TENCUIT CU VAR PE AMBELE FETE
