Titlu proiect: REABILITAREA ANSAMBLULUI BISERICII EVANGHELICE FORTIFICATE AGNITA - PIATA G.D. TEUTSCH NR 1-3

Faza PT ARH

Titlu plansa: BISERICA PLAN COTA 5.0 M CARTAREA DEGRADARILOR

Plansa Nr. 2.03

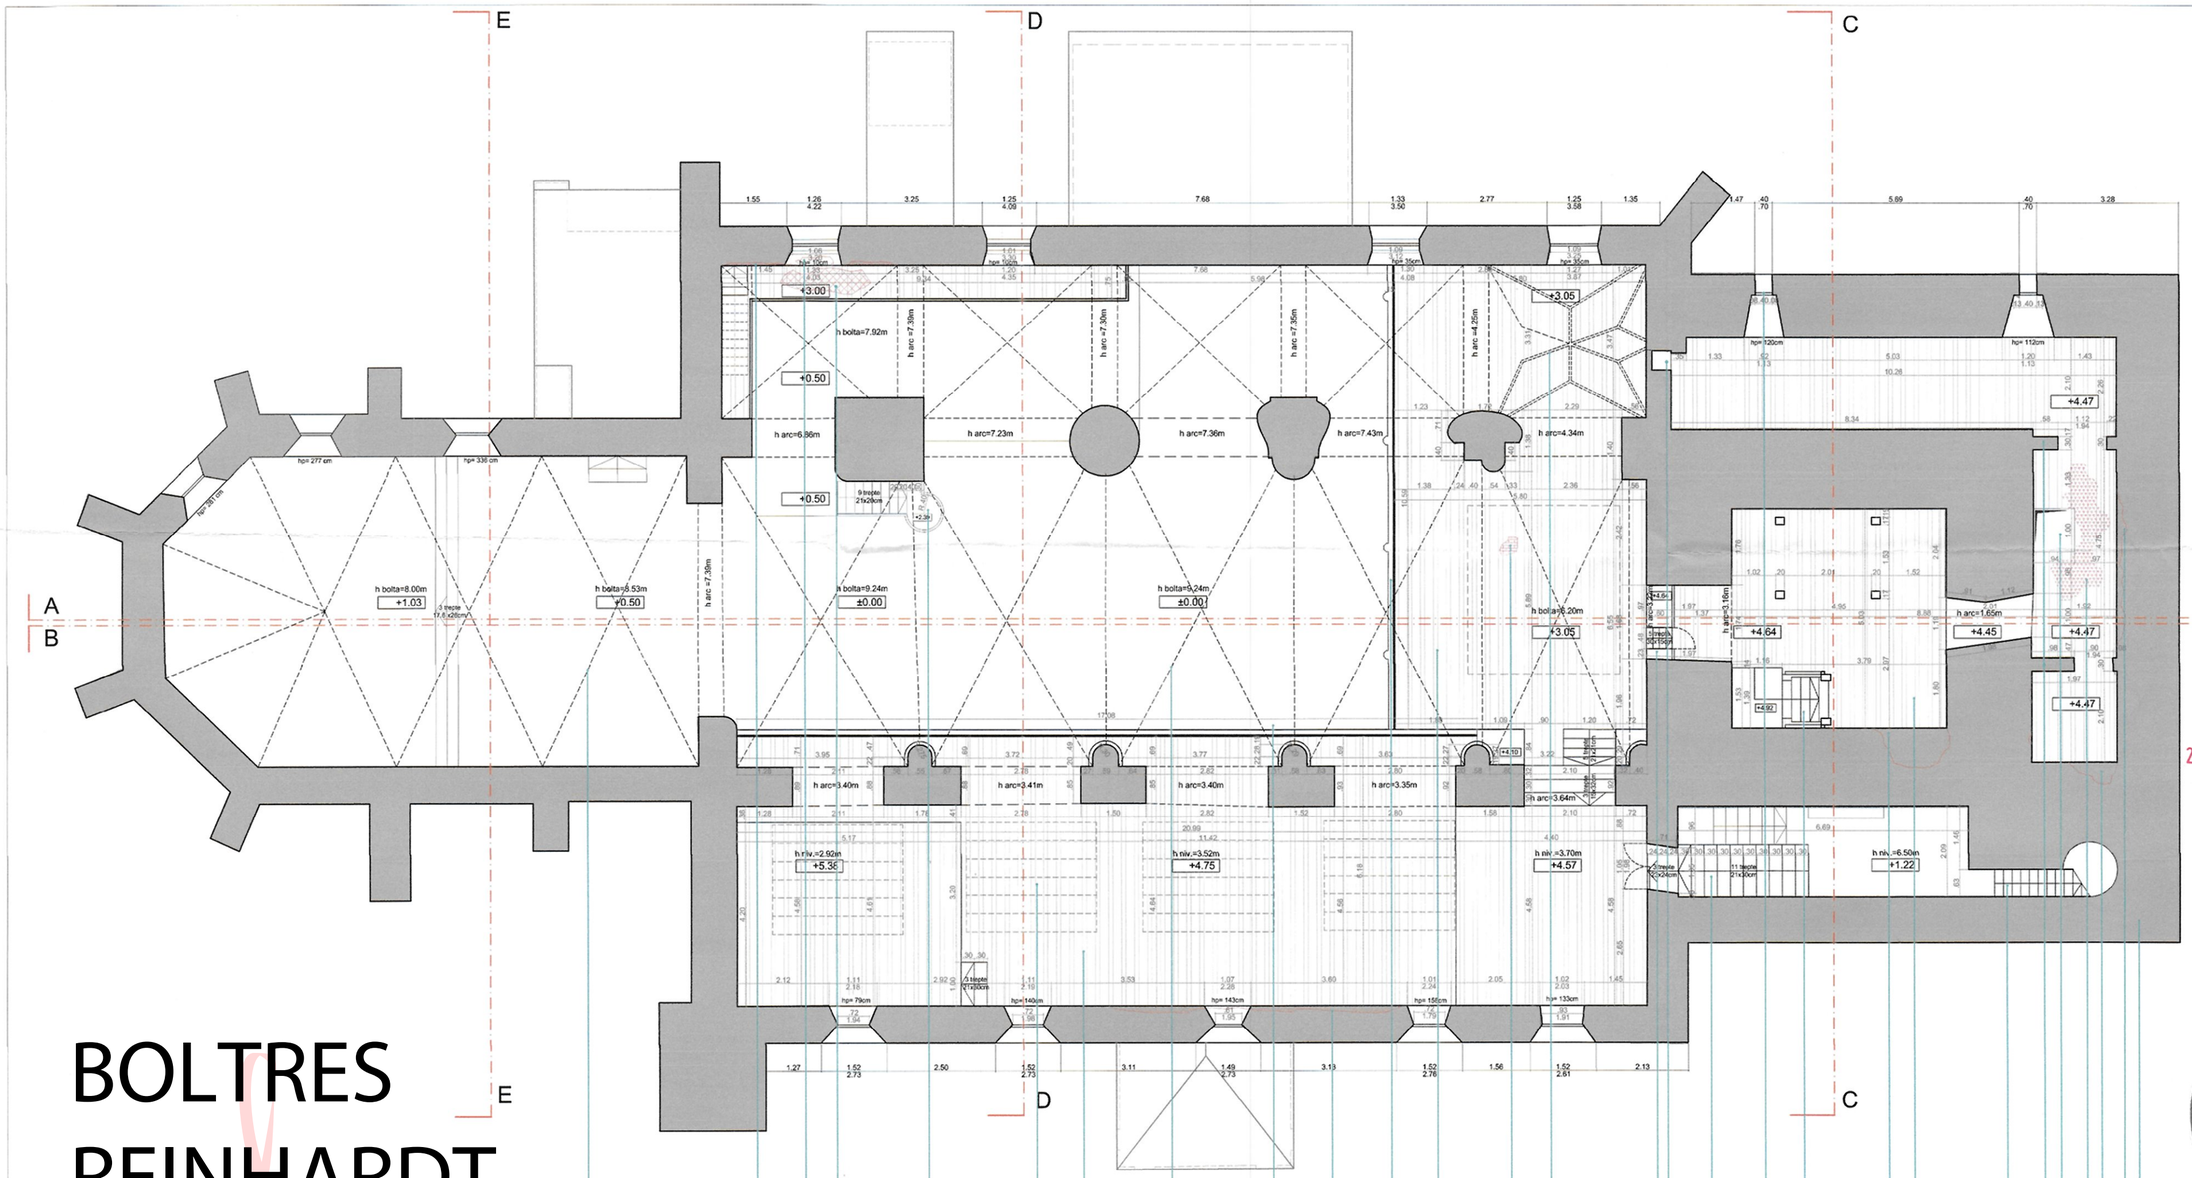
PROIECTIA ARCELOR CE ALCATUIESC PLAFONUL
SUPRAFATA DE PERETE SI TAVAN AFECTATE DE UMEZEALA SI ATAC FUNGIC
TENCUIALA CAZUTA PARTIAL
PARDOSEALA DE LEMN A BALCONULUI - AFECTATA DE UMEZEALA
BALCON CU PARAPET SI SCARA, CU STRUCTURA LEMN
MOBILIER DE LEMN CE PREZINTA ATAC ACTIV DE INSECTE XILOFAGE
PARDOSEALA DIN SCANDURI IN MAI MULTE STRATURI
PROIECTIA ARCELOR CE ALCATUIESC PLAFONUL
PARAPET DIN LEMN CU ELEMENTE DECORATIVE DIN LEMN VOPSITE CU VOPSEA PE BAZA DE ULEI
REPARATIE RECENTA LA PERETI SI TAVAN
PARDOSEALA DIN SCANDURI IN MAI MULTE STRATURI
OGIVE DIN TERACOTA ARSE
TENCUIALA DESPRINSA TAVAN
LACUNA IN ZIDARIE LA NIVELUL PARDOSELII
SCARA DE LEMN INCASTRATA IN ZIDARIE
SCARA DE LEMN PE VANGURI LATERALE
GURI DE TRAGERE INCHISE CU PLASA DE RABIT PRINSA IN RAMA DE LEMN
ACCES LA NIVELUL SUPERIOR- SCARA DE LEMN PE VANGURI LATERALE
LACUNA IN ZIDARIA DE PIATRA DE RAU SI DE CARIERA LA NIVELUL PARDOSELII, H=1.50m
PARDOSEALA DIN SCANDURI

TREPTE PIATRA SCULPTATE IN ZIDARIE
ZIDARIE DE CARAMIDA, NETENCUITA
ZONA DE ACCES DE LA NIVELUL INFERIOR
PLANSEU DIN SCANDURI DIN LEMN RASINOS IN DOUA STRATURI CU DEPUNERI DE MURDARIE SI ATAC BIOLOGIC- INSECTE XILOFAGE
LACUNA IN ZIDARIA DE PIATRA DE RAU SI DE CARIERA LA NIVELUL PARDOSELII
ZIDARIE ISTORICA PIATRA DE RAU SI DE CARIERA, NETENCUITA LA INTERIOR
