## EXTRAS DE CARTE FUNCİARĂ PENTRU INFORMARE

Carte Funciară Nr. 100625 Seica Mica

| Nr. Crt | Nr. cadastral Nr. topografic | Suprafața* (mp) | Observații / Referințe |
|---|---|---|---|
| A1 | 100625 | 3.175 | Teren împrejmuit, Ansamblul Bisericii Evanghelice Fortificate Seica Mica |

Învelitoarea bisericii, este confecționată din țiglă profilată montată pe astereală de lemn de brad *Abies alba*. (foto nr.2,3).

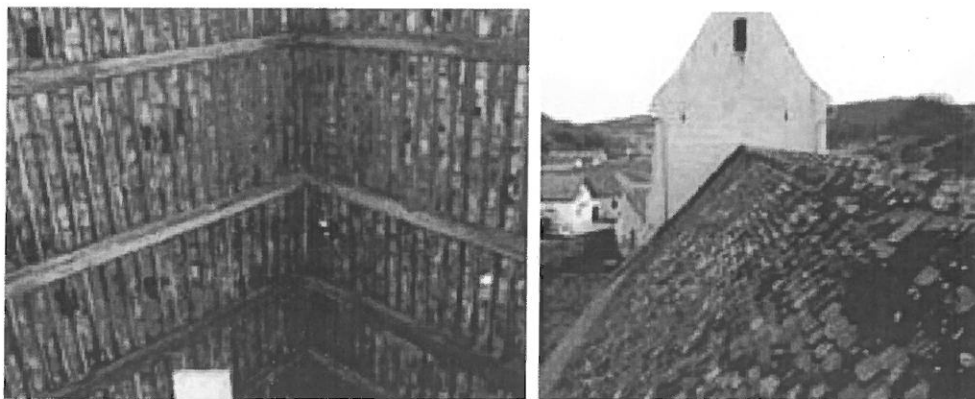
Foto nr.2,3 Învelitoare din țiglă

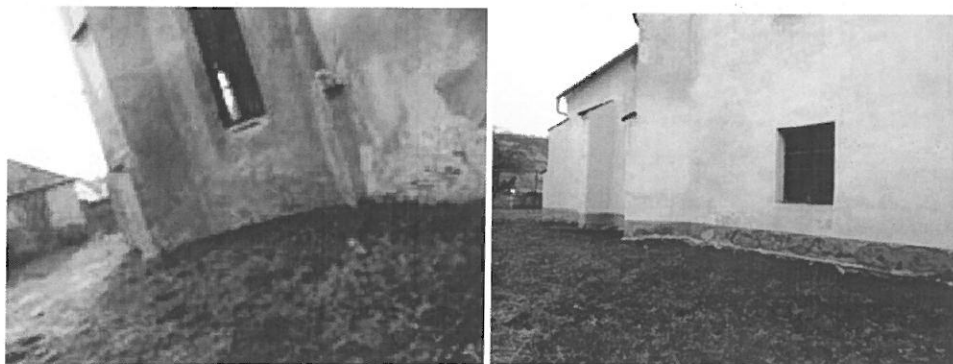
Pe exterior, zidăria prezintă o vegetație ierboasă, crescută de jur împrejur. Această vegetație, dacă este întreținută, cosită periodic, absoarbe o parte din umiditatea provenită din precipitații și atenuează efectul de stropire (foto nr.6,7).

*Foto nr.6,7 Vegetație ierboasă crescută la baza fundației.*

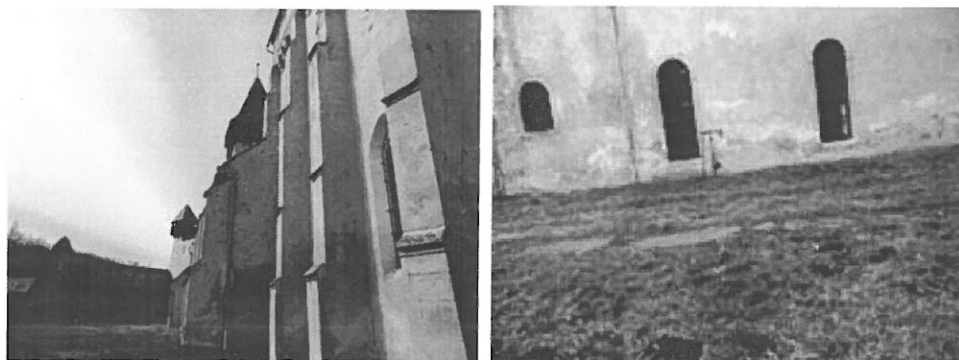
Apele meteorice se colectează prin scocuri și se scurg la baza fundației, fiind colectate într-un sistem subteran de canalizare (foto nr.12,13)

Foto nr.12,13 Apele meteorice se colectează și se scurg la baza fundației într-un sistem de canalizare subteran

Este necesară verificarea scocurilor, deoarece, pe exterior biserica prezintă umiditate ascensională. Subteran scocurile s-ar putea să nu fie etanșe.

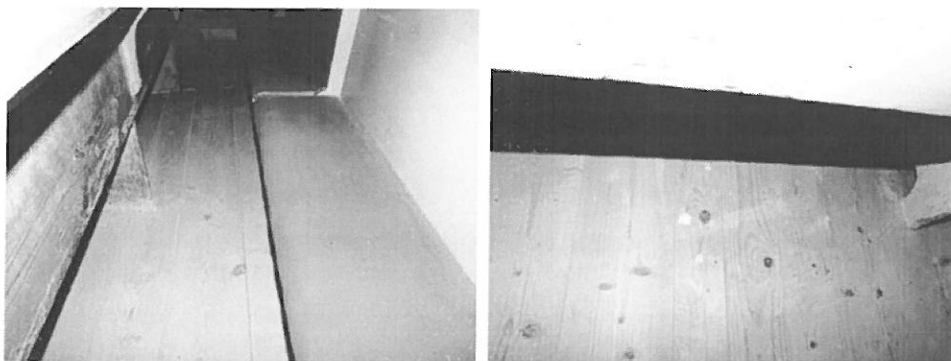
Este în stare bună de conservare, dar prezintă insular atac activ de insecte xilofage din specia *Anobium punctatum* (foto nr.20).

Foto nr.19 Pardoseală confecționată din brad Foto nr.20 Pardoseală cu atac de insecte xilofage

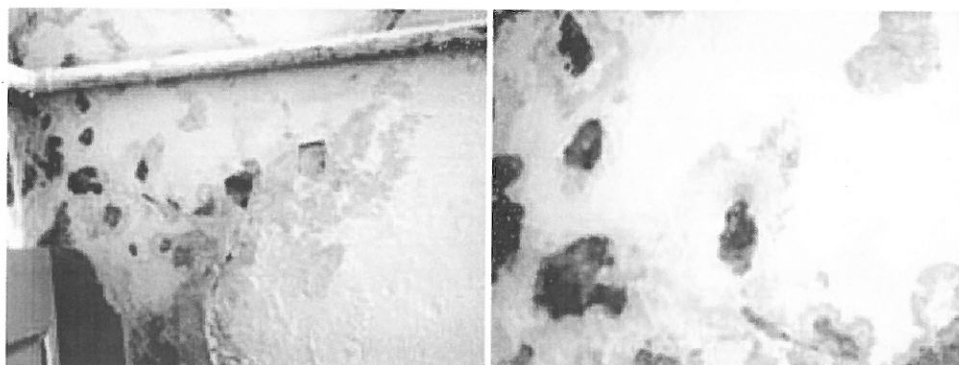
Datorită umidității crescute în zona de nord s-au dezvoltat populații de alge verzi pe pereți (foto nr.23,24).

Foto nr.23,24 Populații de alge verzi dezvoltate pe zidărie

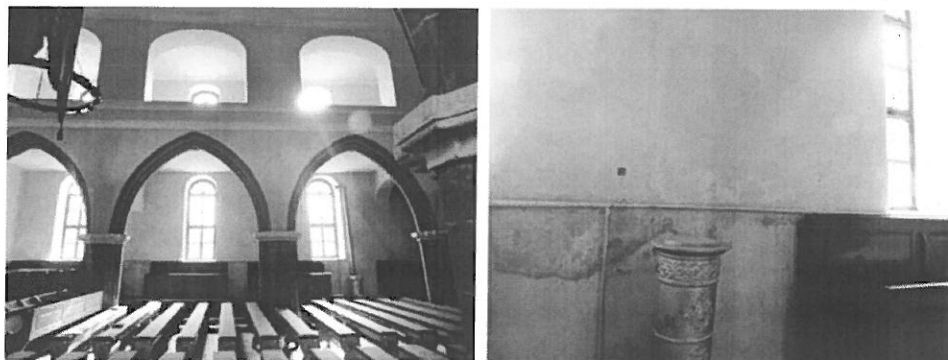
În zona de sud umiditatea ascensională este mai scăzută, sub 60%.(foto nr.25,26).

Foto nr.25,26 Umiditatea ascensională este mai scăzută în zona de sud

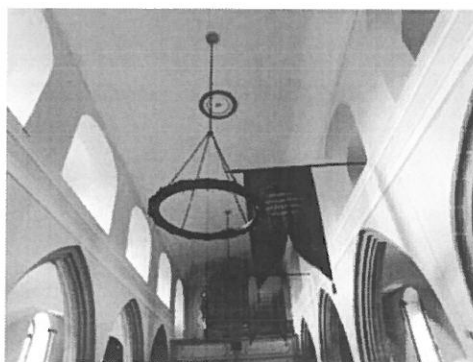
Tavanul este în stare bună de conservare(foto nr.29)

Foto nr.29 Tavan în stare bună de conservare

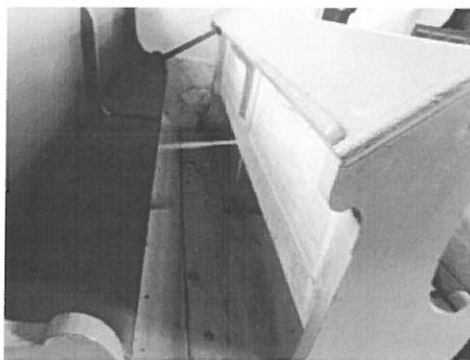
Pardoseala a fost confecționată din scânduri de brad *Abies alba*. Se observă în unele zone halouri de umiditate, dar sunt uscate(foto nr.30)

Foto nr.30 Zone cu halouri uscate, de umiditate

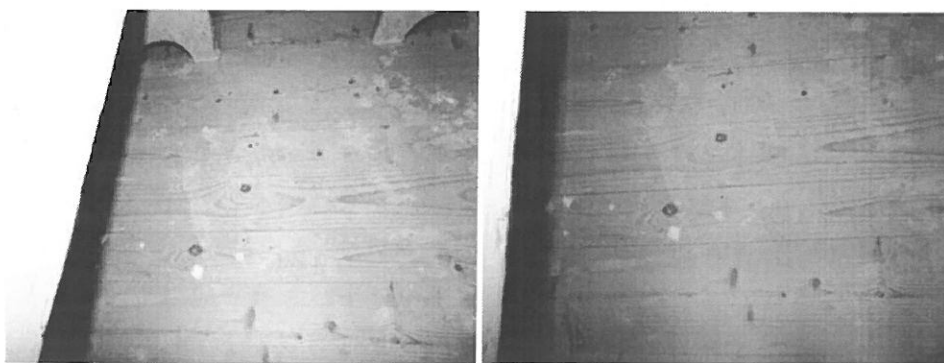
Podeaua prezintă atac activ de insecte xilofage, din specia *Anobium punctatum*. Se observă peste tot, rumegușul proaspăt, specific (foto nr.31,32).

Foto nr.31,32 Podea cu atac activ de insecte xilofage

Podeaua necesită tratament insecticid adecvat, de urgență.

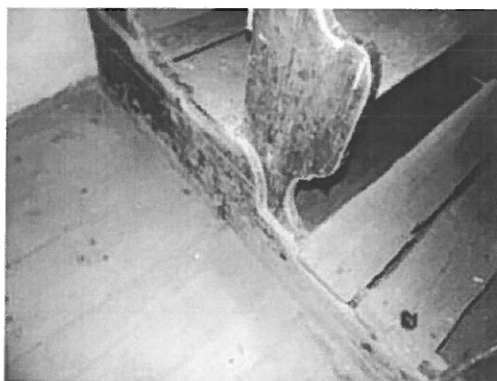
Se observă mici halouri de umiditate, dar sunt uscate (foto nr.33).

Foto nr.33 Podea balcon

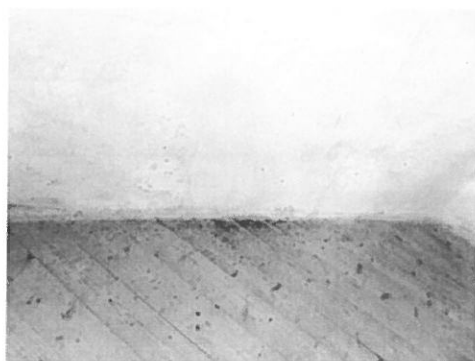
Pereții prezintă halouri de umiditate ascensională cuprinsă între 0,2+05 m înălțime(foto nr.39)..

Halourile actualmente sunt uscate, probabil acestea au apărut înainte ca să se revizuiască sistemul de scocuri. S-a măsurat umiditatea relativă, cu un umidometru profesionist ce măsoară umiditatea relativă a lemnului și a elementelor zidite, a tencuielilor-umidometru TESTO DH 1200, pentru determinarea exactă a valorii umidității, Umiditatea nudepășește 60%.

Foto nr.39 Halouri de umiditate ascensională în zona altarului

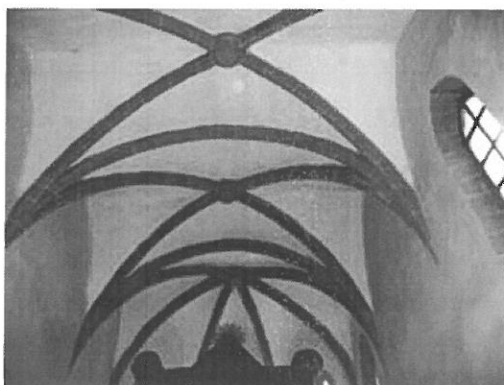
Tavanul este în stare bună de conservare(foto nr.40)

Foto nr.40 Tavan în stare bună de conservare

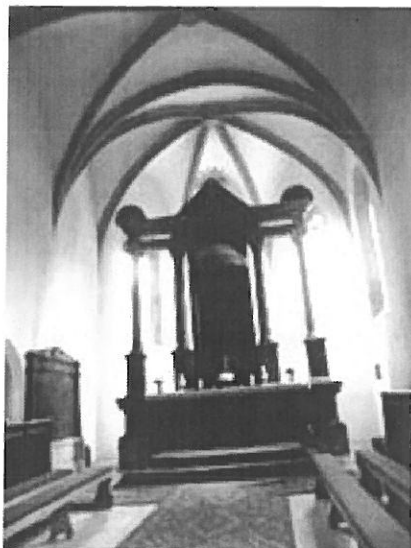
*Foto nr.51 Altar confecționat din marmora cu panou frontal confecționat din brad*

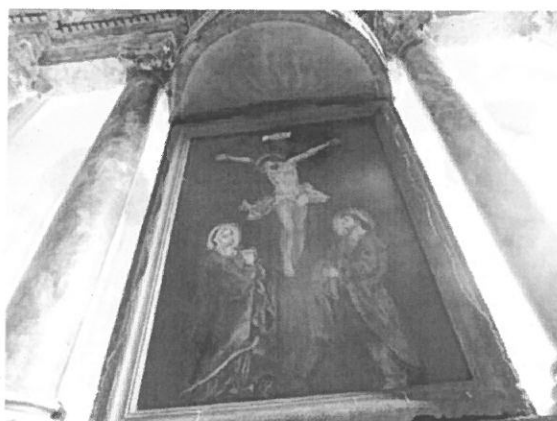
*Foto nr.52 Panou pictat*

Altarul prezinta, frontal, un panou pictat cu tempera(foto nr.52)  
Stratul pictural prezintă murdărie aderentă și mici desprinderi.  
Ar necesita o ușoară curățire și o consolidare.

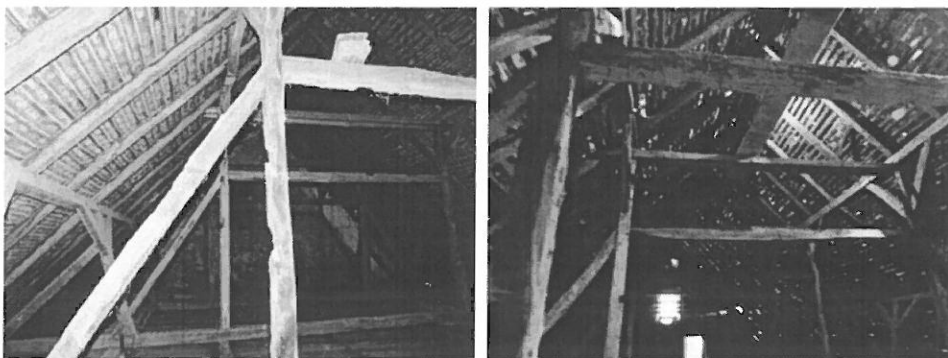
În timpul șantierului necesită o verificare amănunțită și repararea unor mici zone. Se observă unele corzi, nr.3,4,7 care au fost debitate cu zonă de alburn, prezintă porțiuni cu atac de insecte xilofage. Aceste atacuri nu afectează rezistența elementului, dar necesită tratament insecticid adecvat (foto nr.64,65).

Foto nr.64,65 Corzi cu atac insular de insecte xilofage

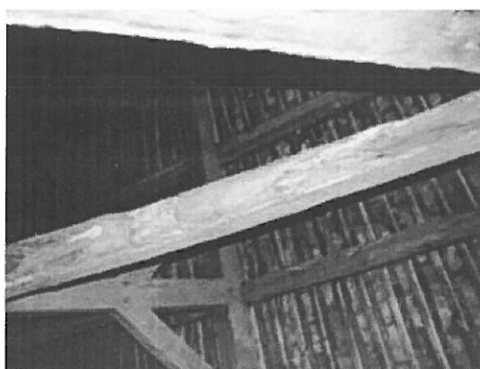
Aceste elemente de dimensiuni mai reduse confecționate din arbori tineri, cum sunt unele contravântuiri, popi sau corzi, unde proporția de alburn este mai mare, atacul este mai extins și rezistența mecanică a lemnului este afectată în proporție mai mare de cca. 10 % (foto nr.66).

Foto nr.66 Element cu atac activ de insecte xilofage

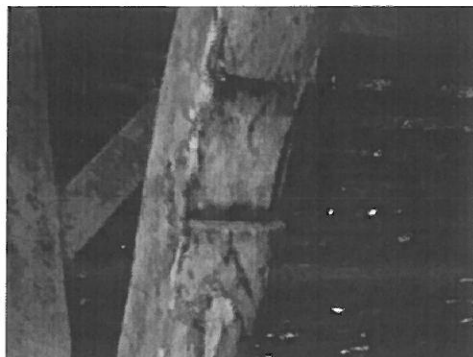
În zona de sud est a șarpantei peste navă, la unii căpriori și popi, se observă atac activ de insecte xilofage din specia *Xestobium rufovillosum* (foto nr.67)

Foto nr.67 Elemente cu atac activ de insecte xilofage

Atacul este localizat în zona de alburn și nu afectează rezistența elementului. Necesită un tratament insecticid adecvat

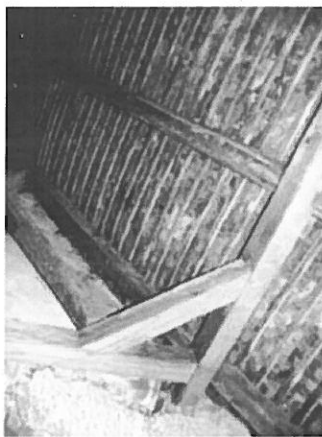
În zona de nord vest a șarpantei peste navă am depistat primul căprior și un pop care prezintă zone cu atac de insecte xilofage din specia *Xestobium rufovillosum* (foto nr.68)

Foto nr.68 Căprior și pop cu atac de insecte xilofage

Atacul este localizat în zona de alburn și nu afectează rezistența mecanică. Aceste elemente ar necesita tratament insecticid adecvat.

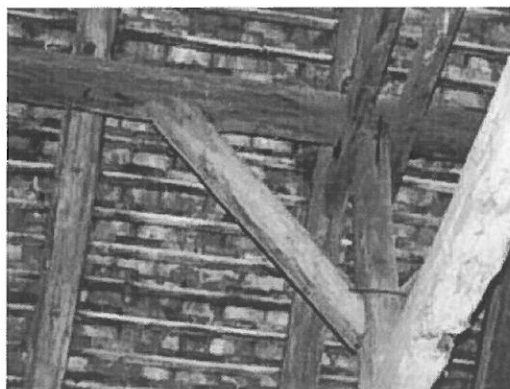
În zona de sud est, am depistat un pop cu atac activ de insecte xilofage din specia *Xestobium rufovillosum*(foto nr.73)

Foto nr.73 Pop cu atac activ de insecte xilofage

De asemenea în zona de sud-vest și de nord est, popii, nr.1 și 6 prezintă atac activ de insecte xilofage din specia *Xestobium rufovillosum* (foto nr.73)

Necesită tratament insecticid adecvat.

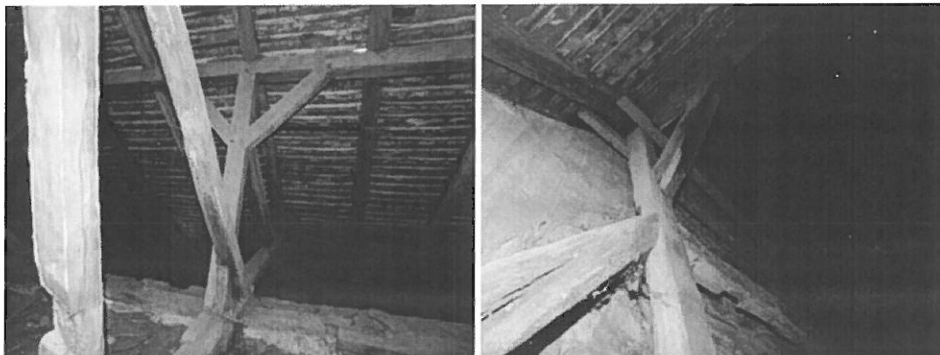
Pe aceste porțiuni mai deschise la culoare, sunt vizibile orificii de zbor și galerii larvare iar lemnul este parțial fragilizat cu mici fragmente pierdute (foto nr.74,75).

Foto nr. 74,75 Popi cu atac de insecte xilofage

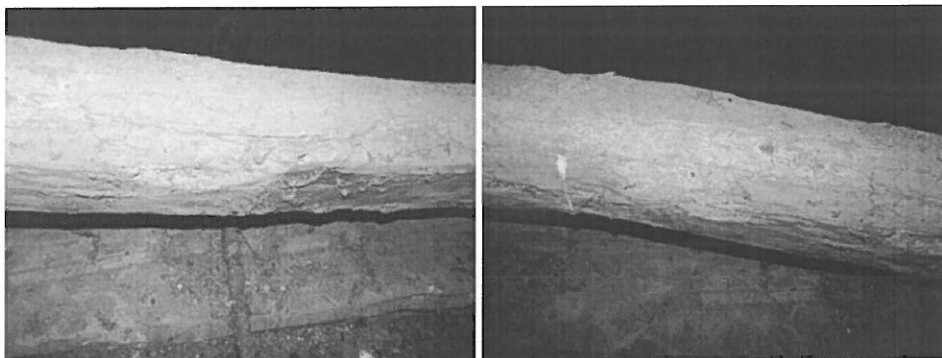
Grinzile sunt în stare bună de conservare. Se observă din loc în loc halouri de umiditate (foto nr 76,77).

Unele grinzi, nr.2,4,5,10 prezintă zone cu atac de insecte xilofage din specia *Xestobium rufovillosum*

Foto nr. 76,77 Grinzi cu atac activ de insecte xilofage

Atacul este localizat în zona de alburn și nu afectează rezistența mecanică. Aceste elemente ar necesita tratament insecticid adecvat.

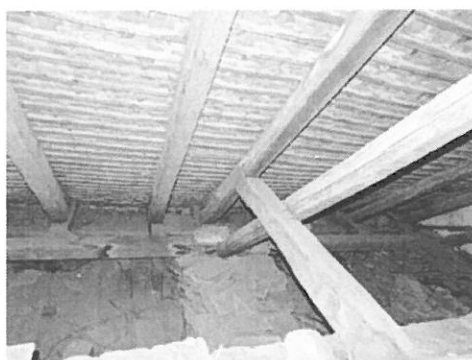
Cosoroabele, în general, sunt în stare bună de conservare (foto nr.78).

Foto nr.78 Cosoroabe în stare bună de conservare

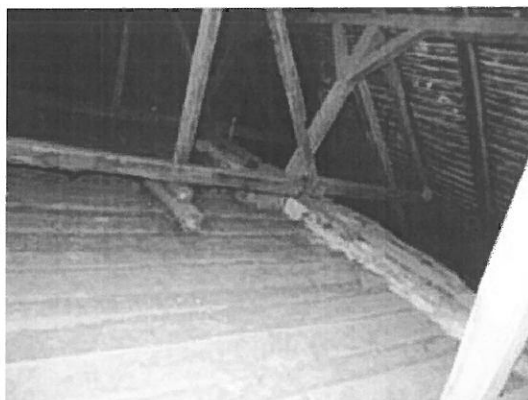
Bolta este podita cu scandura de brad(foto nr.84)

Se observă pe podea halouri de umiditate, dar nu am depistat atacuri biologice.

Foto nr.84 Bolta podita cu scandura de brad

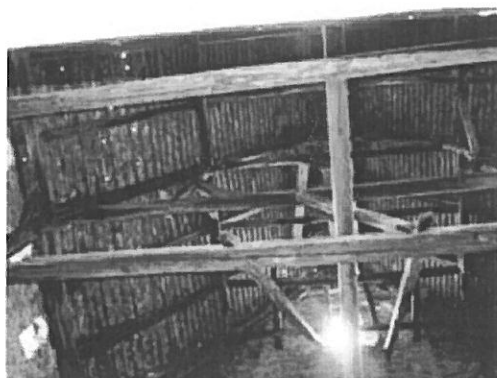
În zona estică, se observă halouri de umiditate pe căpriori și pe coarde (foto nr.88).

Foto nr.88 Elemente șarpantei cu halouri de umiditate

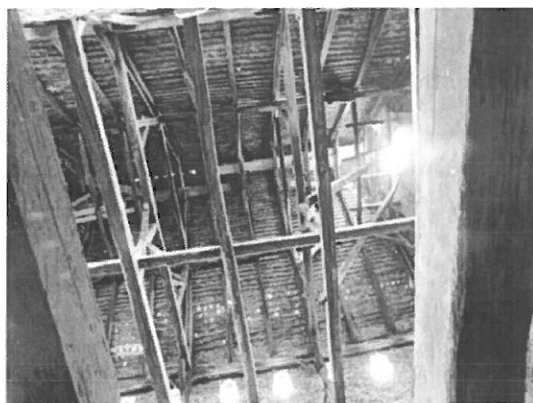
În zona de nord-est a șarpantei, se observă capriorii nr.4,5,8,10 și popi, nr.2,7,9 cu atac de insecte xilofage, din specia *Xestobium rufovillosum* (foto nr.89)..

Foto nr.89 Caprior și pop cu atac de insecte xilofage

Atacul este instalat în zona de alburn, este insular și nu afectează rezistența elementelor.

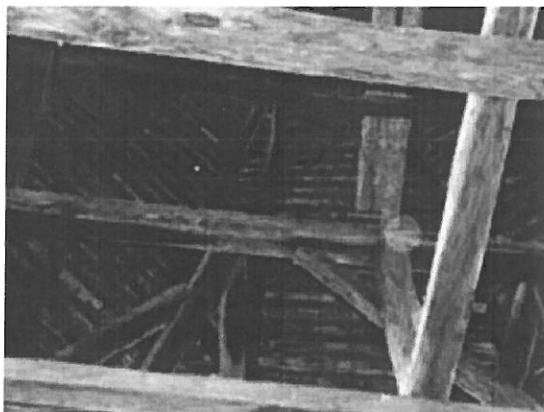
În zona de nord-est, la corzi, nr.2,3,6,9 se observă halouri de umiditate și atac activ de insecte xilofage, din specia *Xestobium rufovillosum*. Atacul este în zona de alburn și nu afectează rezistența elementului (foto nr.90)

Foto nr.90 Corzi cu atac activ de insecte xilofage

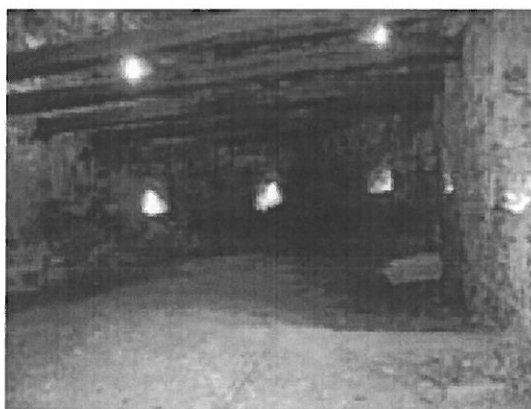
Bolta este în stare bună de conservare (foto nr.93).

Foto nr.93 Balta în stare bună de conservare

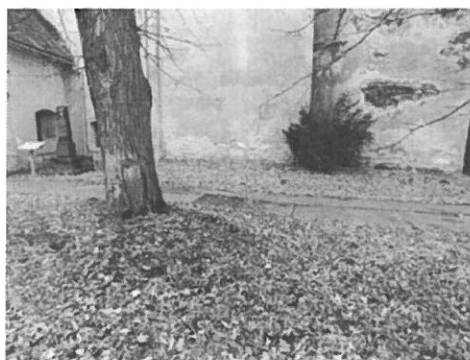
Pe exterior, zidăria prezintă o vegetație ierboasă, crescută de jur împrejur. Această vegetație, dacă este întreținută, cosită periodic, absoarbe o parte din umiditatea provenită din precipitații și atenuează efectul de stropire(foto nr.95)

Foto nr.95 Vegetație ierboasă

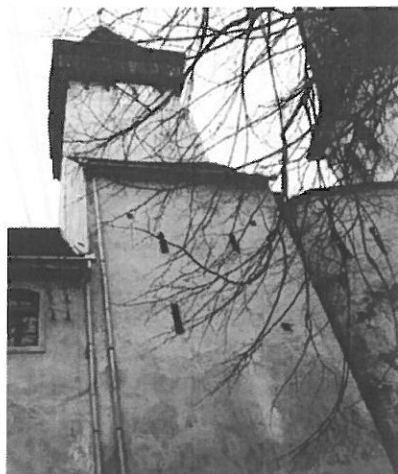
Pereții exteriori ai turnului prezintă umiditate ascensională pe o înălțime cuprinsă între 1 și 5 m ceea ce a dus, la degradarea avansată a tencuielilor. În zona nordică s-a dezvoltat o vegetație de mușchi și alge verzi, datorită umidității crescute.

Pe zidăria exterioară se observă halouri de umiditate, eflorescențe de săruri și tencuieli pierdute (foto nr.96)

Foto nr.96 Umiditate ascensională turn

Este necesar efectuarea unui drenaj exterior.

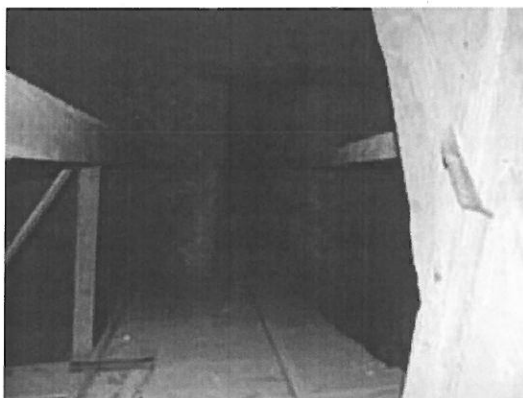
Foto nr.99 Nivel doi

La nivelul doi, este un podeț, confecționat din grinzi de stejar și de gorun, pe care este bătută scandură de brad(foto nr.99).

Acel podeț este în stare bună de conservare, doar la intrare este degradată o scandură.

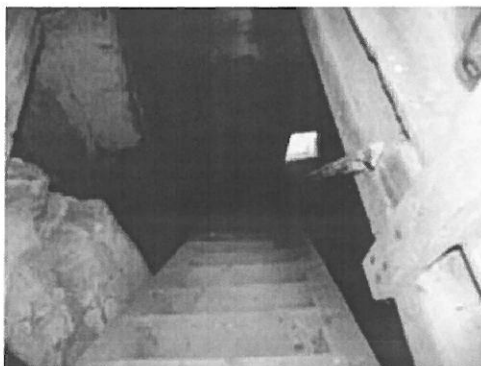
Scara de acces în următorul nivel este confecționată din grinzi de stejar și de gorun și este bine conservată(foto nr.100).

Foto nr.100 Scară de acces în nivel trei

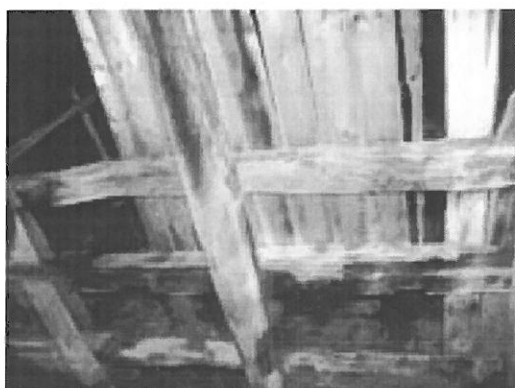
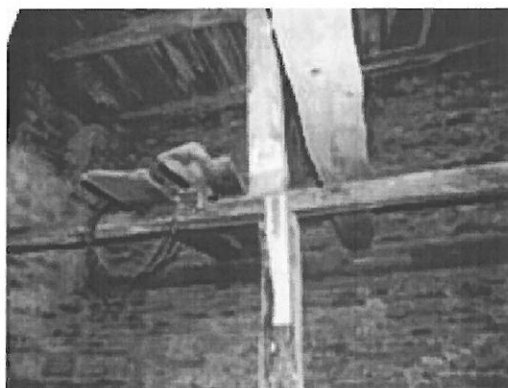
Foto nr.107,108 Nivel III și IV

Pe dosul pardoselii se observă halouri vechi de umiditate și atac de insecte xilofage din specia *Xestobium rufovillosum*(foto nr.108) Atacul este în zona de alburn și nu afectează rezistența elementelor-a grinziilor. Am determinat atac active de insect xilofage la toate grinziile

Necesită tratament insecticid adecvat.

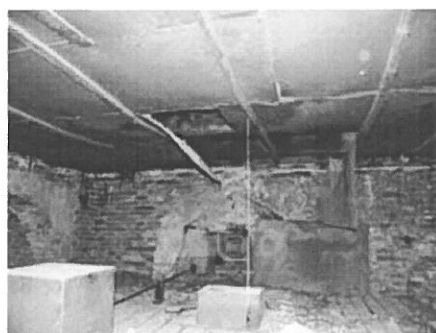
Când urci spre ultimul nivel, în zona de sud, există un spațiu, unde podina ultimului nivel este dublată cu placaj(foto nr.109).

Foto nr.109 Spațiu între nivel IV V

Acest placaj necesită demontare și evacuare. Sub acest placaj, în mediu umed se pot dezvolta agenți de biodegradare.

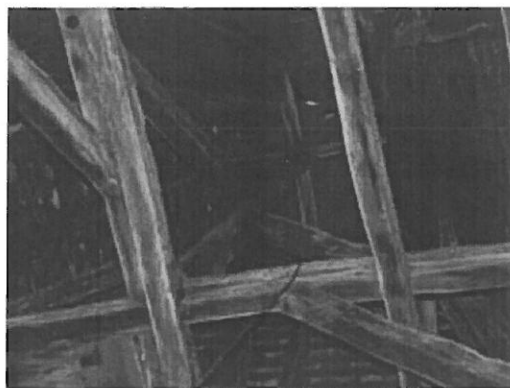
Există grinzi cu atac activ de insecte xilofage din specia *Xestobium rufovillosum*. Atacul este localizat în zona de alburn dar afectează în proporție de 10%, rezistența elementului(foto nr.115).

Foto nr.115 Elemente cu atac activ de insecte xilofage

Necesită tratament insecticid adecvat,

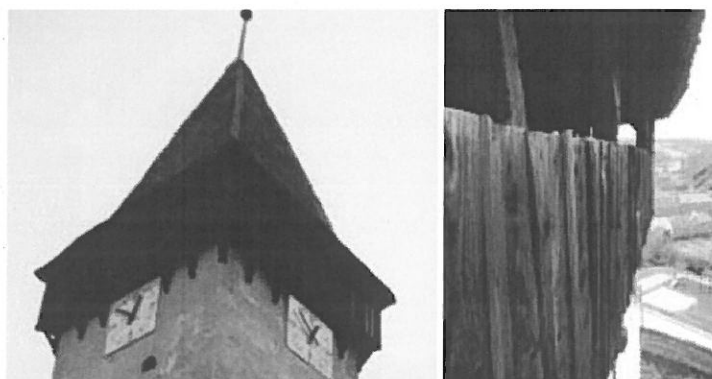
Foto nr.116,117 Parapet turn

Se observa zone defibrate datorită radiației solare și o ușoară deformare datorată fluctuației de temperatură și umiditate, dar în general este bine conservat.

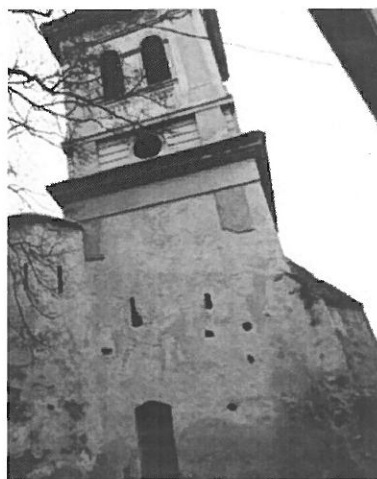
Pereții exteriori ai turnului prezintă umiditate ascensională pe o înălțime cuprinsă între 1 și 4 m ceea ce a dus, la degradarea avansată a tencuielilor. În zona nordică s-a dezvoltat o vegetație de mușchi și alge verzi, datorită umidității crescute.

Umiditatea provine din sol, datorită capilarității zidăriei, din scurgerea apelor pluviale la baza clădirii, în cazul unor precipitații abundente, prin stropire, din lipsa unei izolații orizontale și a ridicării nivelului de călcare din exteriorul turnului.

Pe zidăria exterioară se observă halouri de umiditate, eflorescențe de săruri și tencuieli pierdute (foto nr.119)

Foto nr.119 Umiditate ascensională

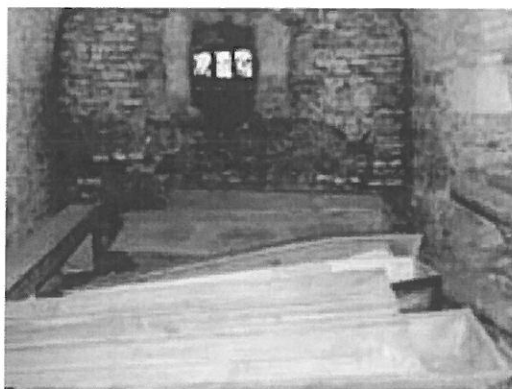
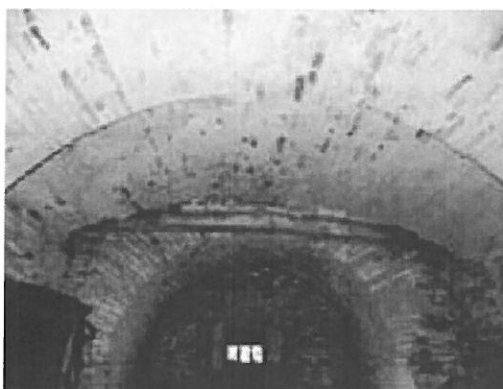
Pe pardoseală, care este confecționată din pământ, sunt depozitate piese de mobilier vechi și sicrie (foto nr.122,123)

Foto nr. 122, 123 Primul nivel-zidărie

Se observă umiditate ascensională. S-a măsurat această umiditate, ea depășește 65%. Este necesar efectuarea unui drenaj interior, pentru scăderea umidității.

Acestea necesită evacuare deoarece mențin umiditatea crescută, creind un mediu propice de dezvoltare a agenților de biodegradare.

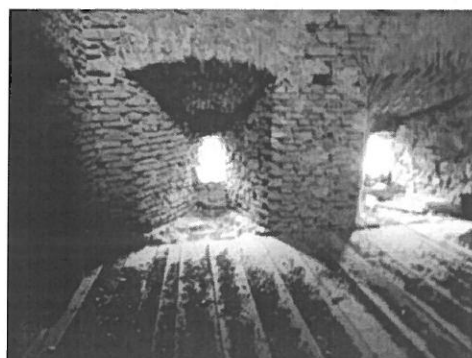
Foto nr. 124 Nivel I

Aceste elemente sunt bine conservate.

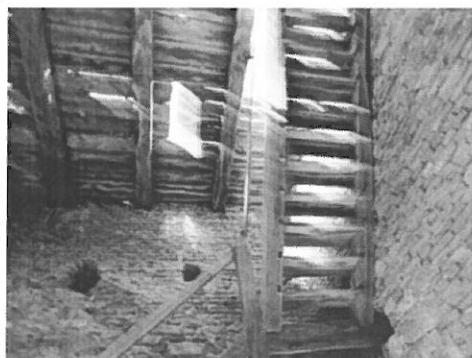
Scara de acces în următorul nivel este confecționată din grinzi de stejar și de gorun iar treptele sunt confecționate din scandură de brad. Este bine conservată (foto nr. 125).

Foto nr. 125 Scara de acces in nivel II

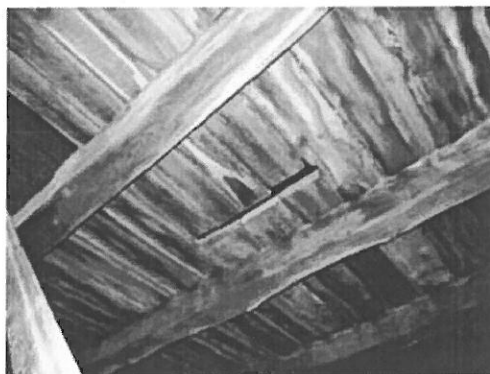
Foto nr.126 Nivel II turn

Pe grinzi și pe podea, se observă numeroase halouri de umiditate, provenită din infiltrarea apelor pluviale prin învelitoare. Nu am determinat atac activ fungic.

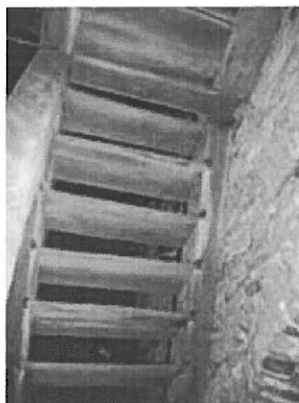
Scara de acces în următorul nivel este confecționată din grinzi de stejar și de gorun iar treptele sunt confecționate din scandură de brad. Este bine conservată (foto nr.128).

Foto nr.128 Scara acces în nivel III

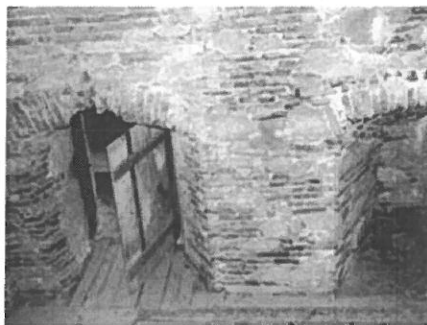
Foto nr.129 Nivel trei

Pe grinzi și pe podea, se observă numeroase halouri de umiditate, provenită din infiltrarea apelor pluviale prin învelitoare. Nu am identificat atac fungic. Este ventilație bună.

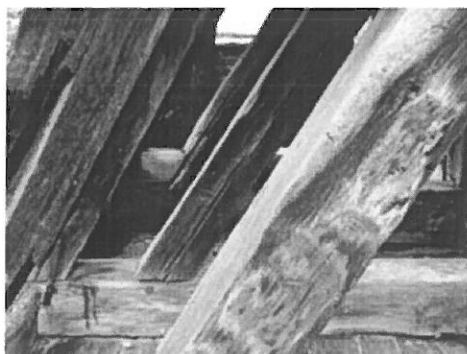
Unele elemente, popi și grinzi prezintă atac activ de insecte xilofage din specia *Xestobium rufovillosum*. Se observă orificiile de zbor caracteristice și galeriile larvare. Atacul este preponderent la popi(foto nr.131).

Foto nr.131 Popi cu atac de insecte xilofage

Atacul este localizat în zona de alburn și nu afectează rezistența elementului. Necesită un tratament insecticid adecvat

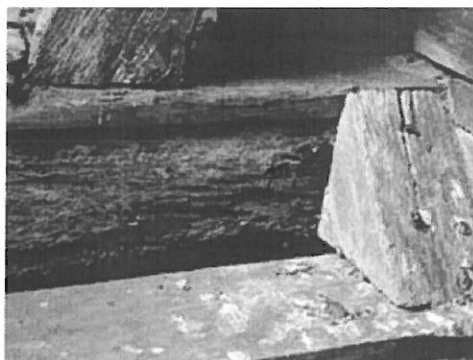
O problemă ar fi la o grindă postată chiar la intrarea în nivel(foto nr.132).

Foto nr.132 Grindă cu atac de insecte xilofage

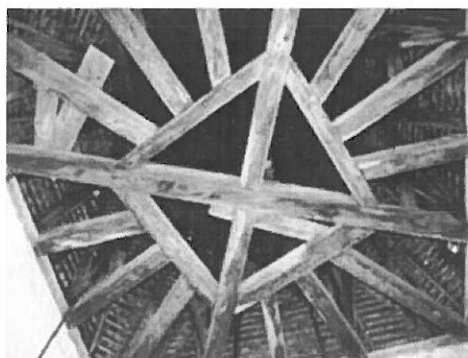
Foto nr.134 Șarpantă turn

Zona de coamă a turnului prezintă numeroase halouri de umiditate, provenite din infiltrarea apelor meteorice prin învelitoare(foto nr.134,135).

Învelitoarea necesită revizuire.

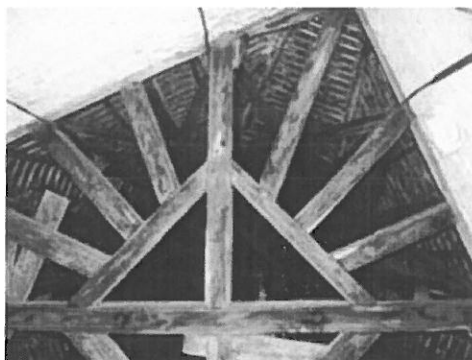
Se observa la numeroase elemente atac activ de insecte xilofage(foto nr.136)

Foto nr.136 Corzi cu atac de insecte xilofage

Atacul este localizat în zona de alburn și nu afectează rezistența elementului.Necesită un tratament insecticid adecvat

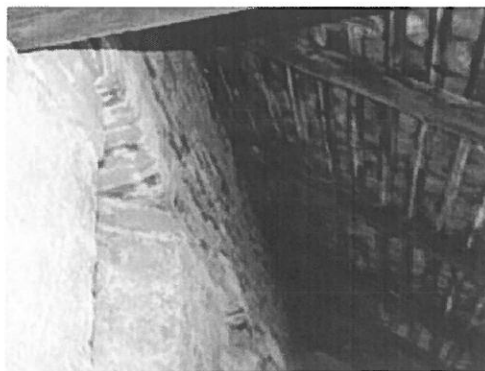
Șarpanta turnului este confecționată din lemn de stejar și de gorun.Se observă numeroase halouri de umiditate pe elementele șarpantei(140)..

Foto nr.140 Șarpanta turn

La o parte din căpriori, nr. 1, 2, 3, 4, 9, în zonele unde de la debitare au rămas mici porțiuni de alburn, se constată degradări produse de atacul de insecte xilofage, specia *Xestobium rufovillosum*. Pe aceste porțiuni mai deschise la culoare, sunt vizibile orificii de zbor și galerii larvare iar lemnul este parțial fragilizat cu mici fragmente pierdute

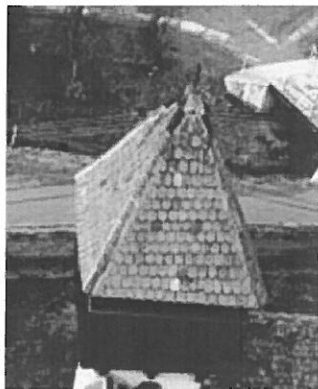
Foto nr. 141 Parapet turnuleț

Turnulețul prezintă parapet confecționat din scandură de rasinoase (foto nr. 141)

Se observă zone defibrate datorită radiației solare și o ușoară deformare datorată fluctuației de temperatură și umiditate, dar în general este bine conservat.

Invelitoarea necesită revizuire. Este confecționată din țiglă solzi montată pe astereală din lemn de brad. Se observă țigle alunecate sau lipsă.

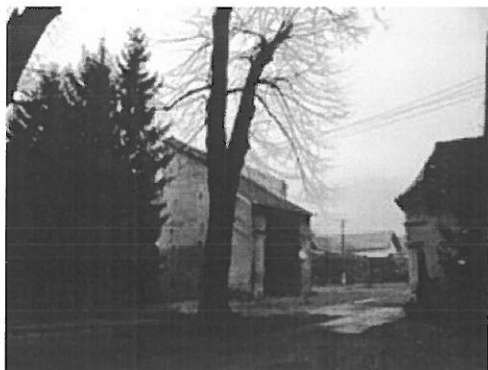
Foto nr. 142 Turn de nord -vedere generală Foto nr. 143 Sistem colectare ape pluviale

În zona de nord se află un alt turn, așezat pe a doua incintă.

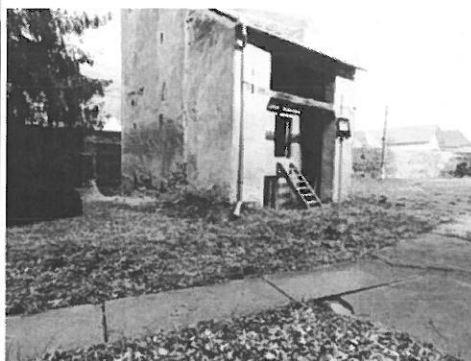
Șarpanta turnului prezintă sistem de colectare a apelor pluviale (foto nr. 143).

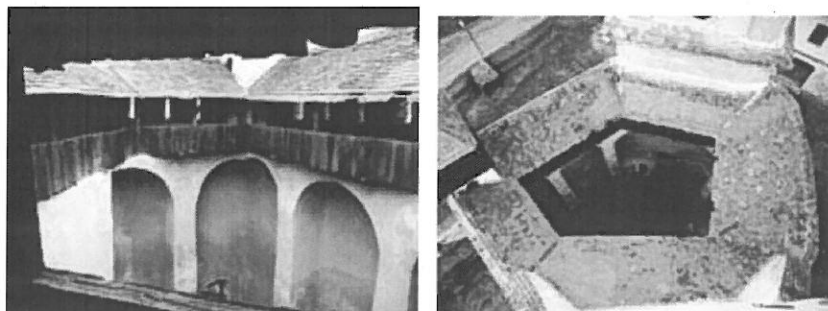
Între cele trei turnuri-turnul de vest vechi, turnul de vest nou și turnuleț, se află un drum de strajă (foto nr. 147, 148)

Foto nr. 147, 148 Drum de strajă-vedere generală

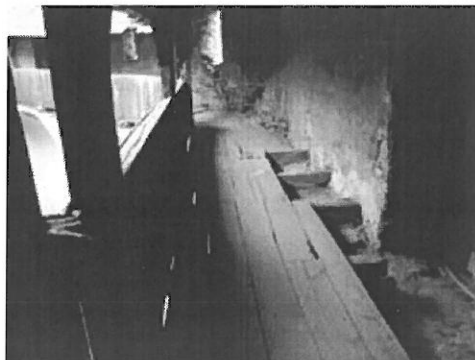
Este confecționată din scandură de brad. Această zonă necesită înlocuire.  
Grinzile pe care este bătută podina sunt confecționate din stejar și din gorun și sunt bine conservate (foto nr. 151).

Foto nr. 151 Grinzi și podea zona de sud

În zona de sud, podeaua necesită doar niște completări.

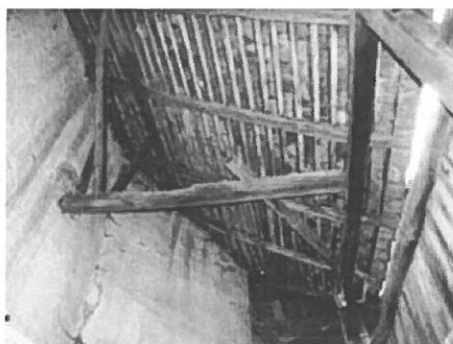
Drumul de strajă are o șarpantă. Șarpanta este confecționată din lemn de stejar și de gorun. Se observă numeroase halouri de umiditate pe elementele șarpantei (152).

Foto nr. 152 Șarpantă drum de strajă

De-a lungul căpriorilor se observă prelingerea apelor meteorice.

În zona de est, învelitoarea este mai degradată. Se observă câteva țigle alunecate (foto nr. 152).

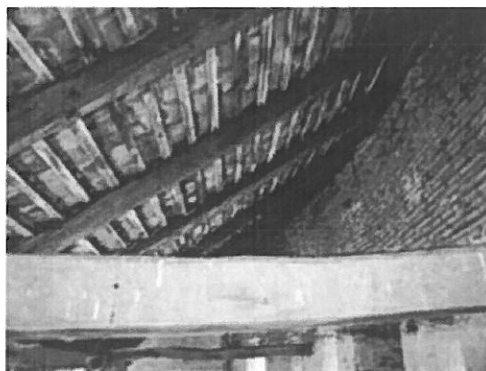
În zona de sud, șarpanta este mai bine conservată (foto nr. 153).

Foto nr. 153 Șarpantă drum de strajă

Unele elemente prezintă atac activ de insecte xilofage din specia *Xestobium rufovillosum*. Se observă orificiile de zbor caracteristice și galeriile larvare.

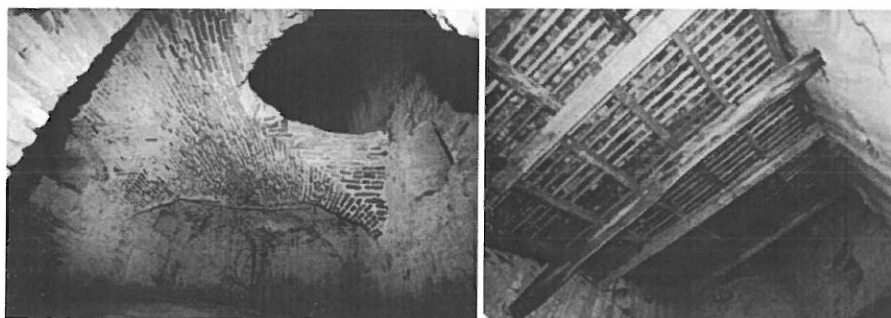
La turnul de nord planșeele originale din grinzi masive de stejar și podină de scândură celui de-al treilea nivel nu se mai păstrează. Între nivelul doi și trei se află o boltă în cruce cu penetrații, fie desfăcută pentru acces la nivelul superior, fie prăbușită (parțial).

Fig.51-52. Turn nordic - boltă între nivelul doi și trei desfăcută/ prăbușită, șarpanta

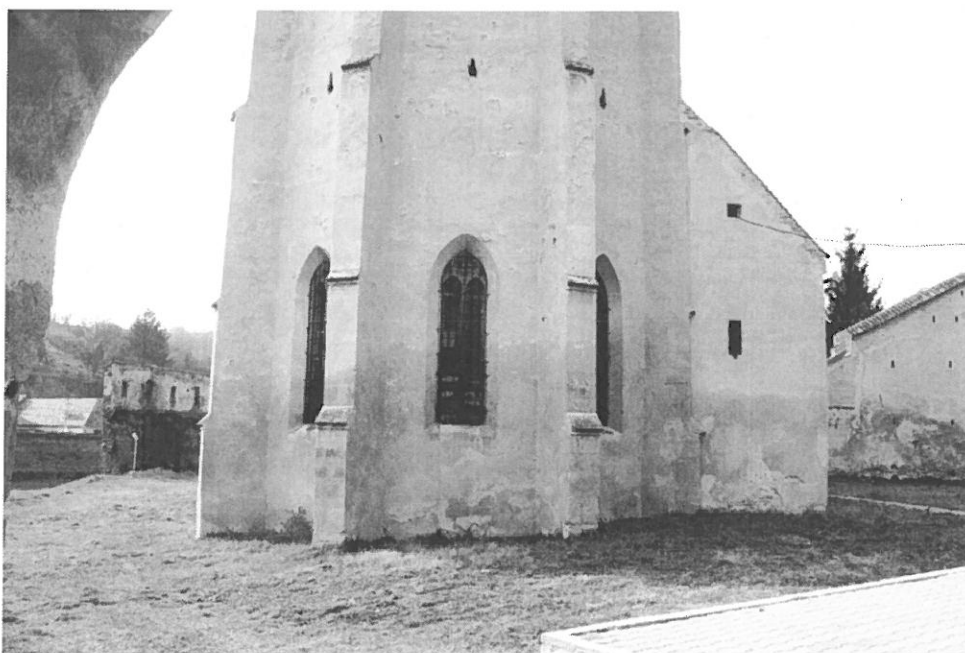
Latura estică a altarului. Poate fi observat nivelul umidității în ziduri, cât și nivelul ridicat de umplutură a nivelului exterior de călcare

- Propunem îndepărtarea integrală a tencuielilor de ciment din zonele inferioare ale zidurilor. (peretele nordic al navei, al altarului)
- În interior tencuielilor de ciment și cele deteriorate din zonele inferioare vor fi îndepărtate până la nivelul indicat. (300 cm peretele nordic, estic al navei)

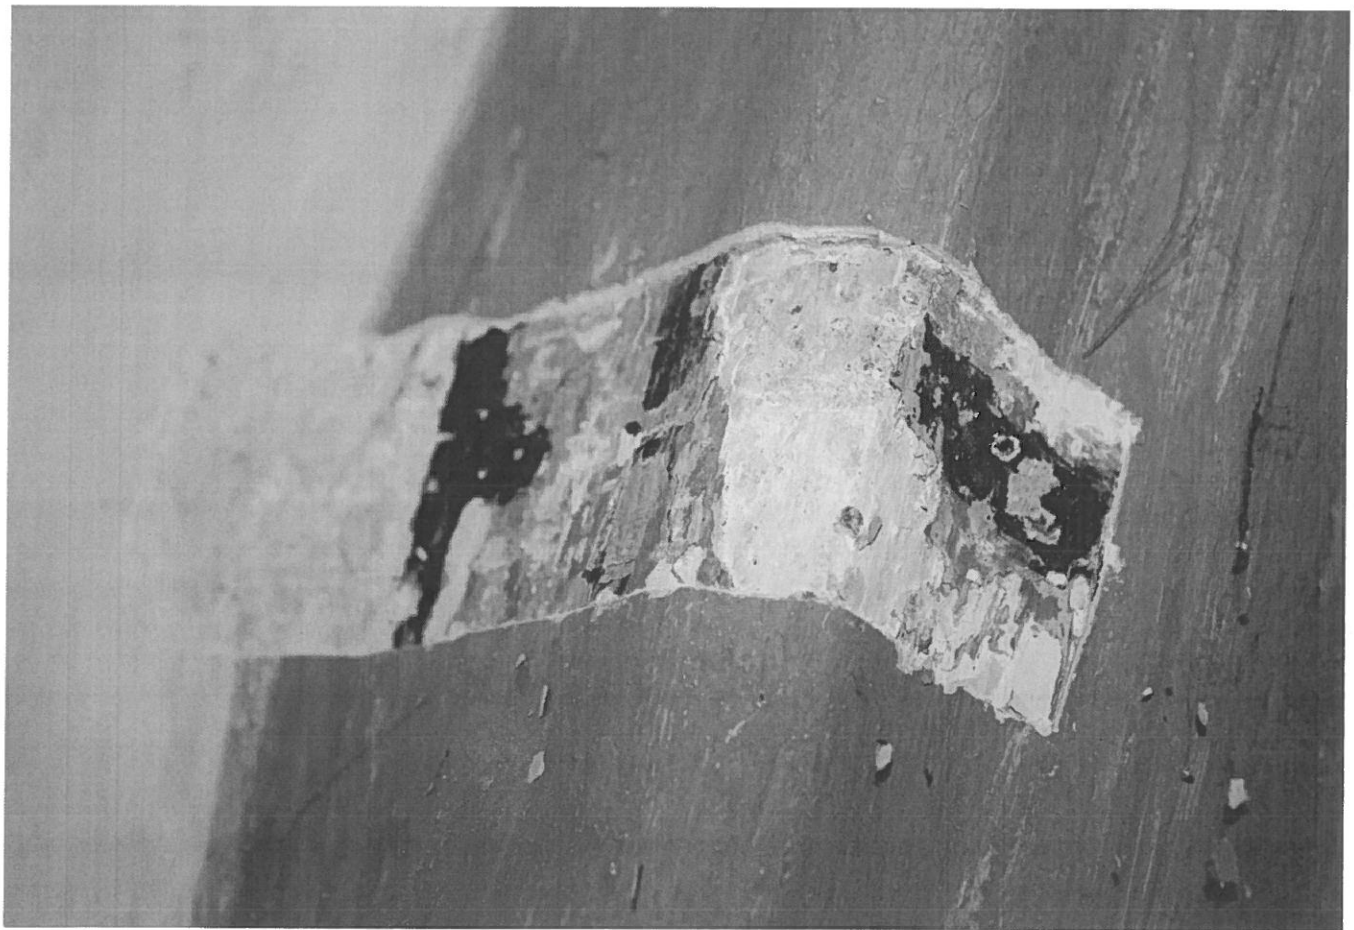
Sondaj stratigrafic pe suprafața unei nervuri din altar.

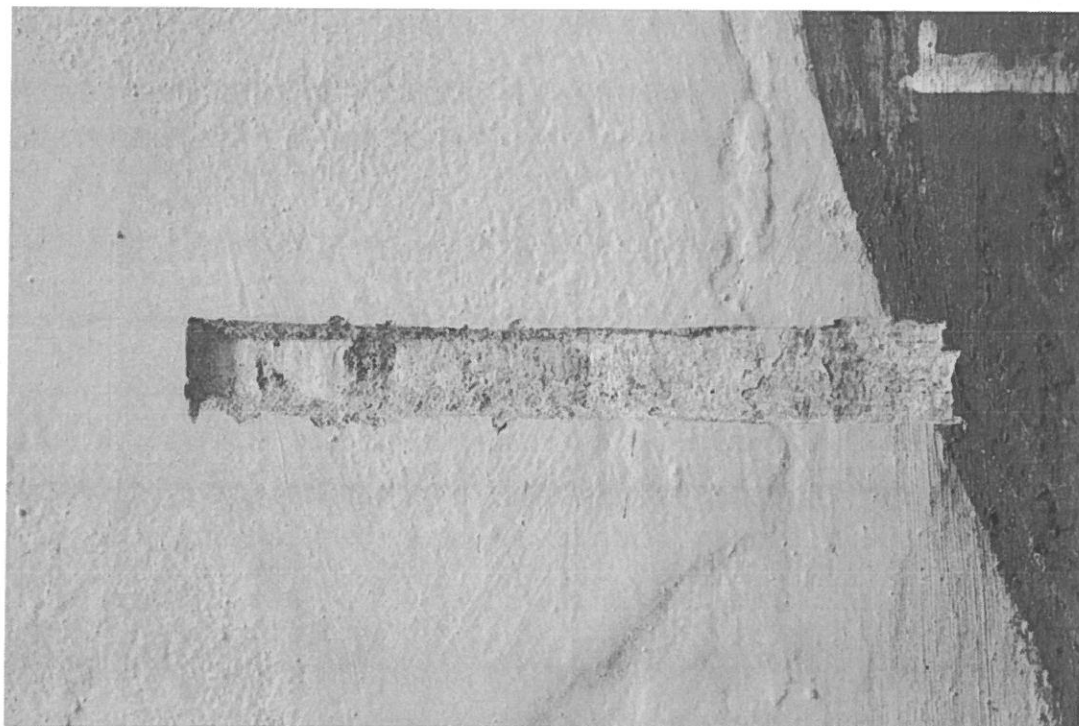
Sondaj stratigrafic pe suprafața peretelui estic al navei laterale nordice.

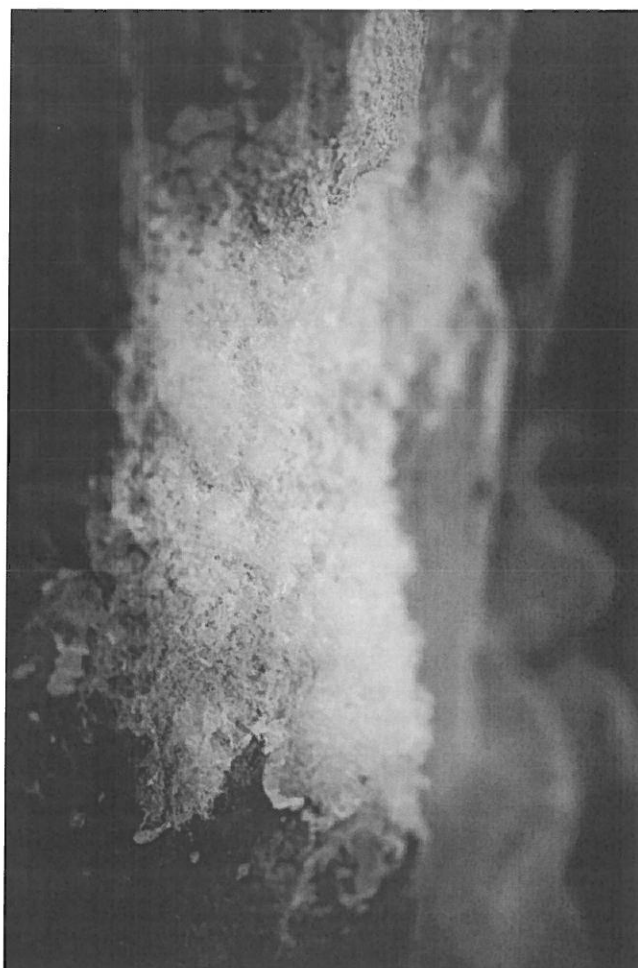
Eflorescențe saline pe suprafața unui pilastru

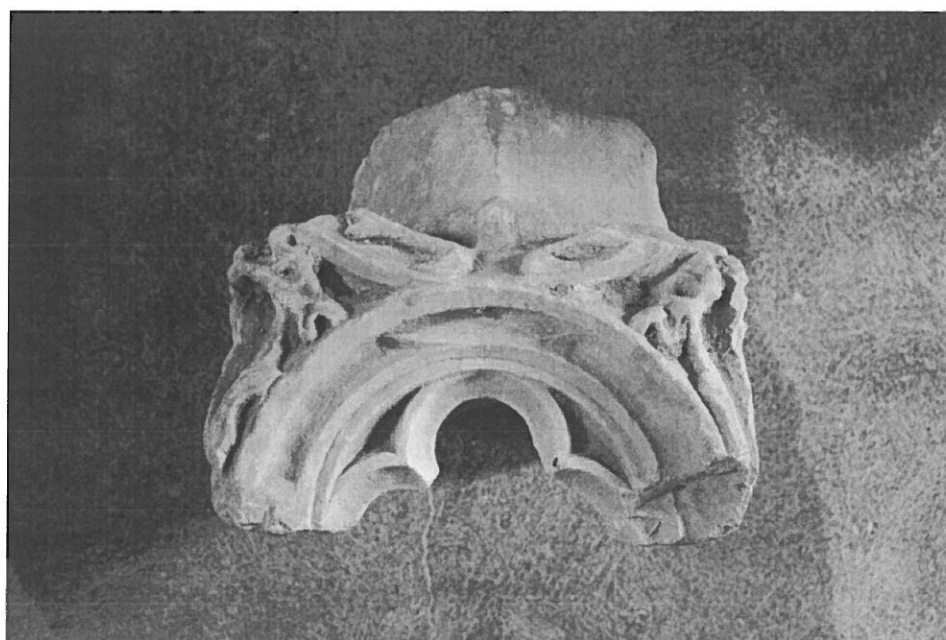
Elementul superior al unei nișe gotice depozitat în sacristie.
