Lucrări de reparații, conservare și introducere în circuitul turistic la Ansamblul bisericii evanghelice fortificate din Miercurea Sibului

VEDERI DIN EXTERIOR

DEGRADĂRI LA FAȚADE

DEGRADĂRI ÎN SPAȚIILE INTERIOARE

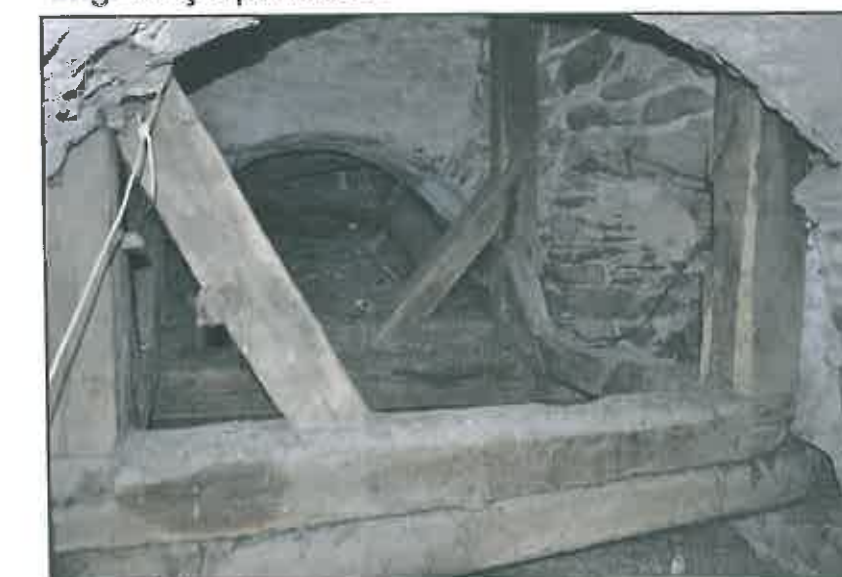
img. 43 Nivel 1 - turnul de vest  
Lucrări de reparații, conservare și introducere în circuitul turistic la Ansamblul bisericii evanghelice fortificate din Miercurea Sibului

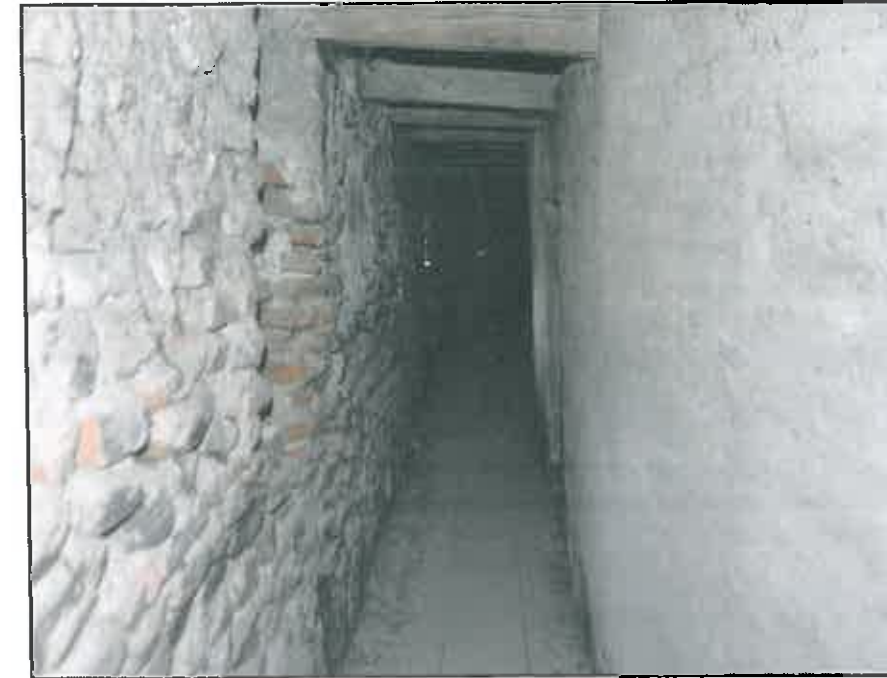
img. 60 Coridorul adjacent zidului de incintă cu accesul spre încăperile de depozitare

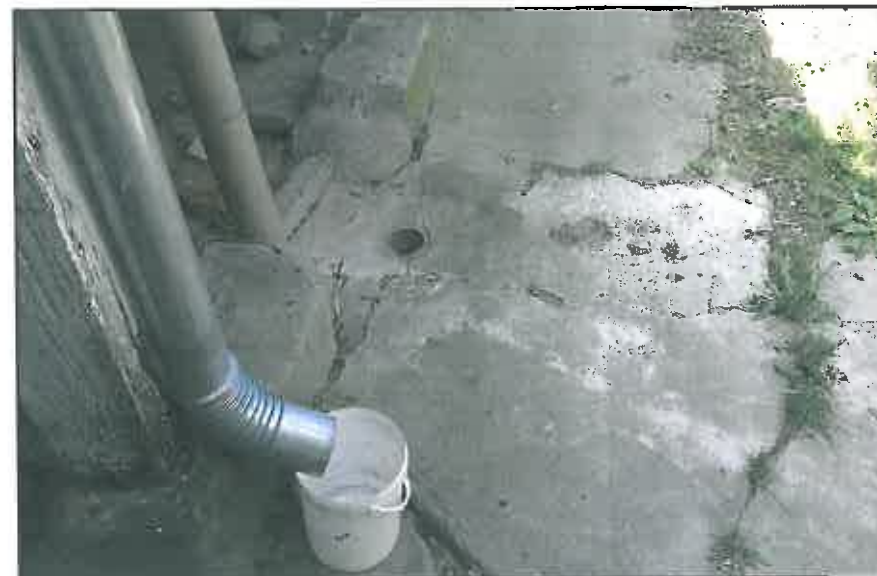
img. 77 Trotuar de beton în zona cămărilor
