## **EXPERTIZĂ BIOLOGICĂ** **Biserica fortificată din Miercurea Sibiului,** **Jud. Sibiu**

În vederea întocmirii Studiului de fezabilitate la Biserică fortificată din localitatea Miercurea Sibiului, județul Sibiu (foto nr.1), am fost solicitată de Doamna Arhitect.Olasz Gabriella să execut Expertiza biologică a monumentului.

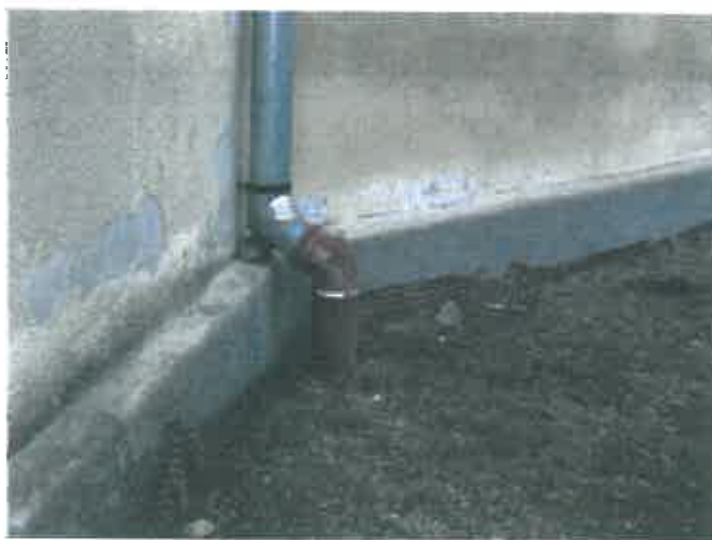
Pereții exteriori ai bisericii prezintă halouri de umiditate ascensională pe o înălțime cuprinsă între 0,7 și 2,5 m ceea ce a dus, la degradarea avansată a tencuielilor (foto nr.2,3). În zona de nord, de vest s-a realizat un drenaj exterior, cu izolație orizontală (foto nr.4). Se pare, ca halourile de umiditate sunt uscate.

*Foto nr.4 Izolație orizontală*

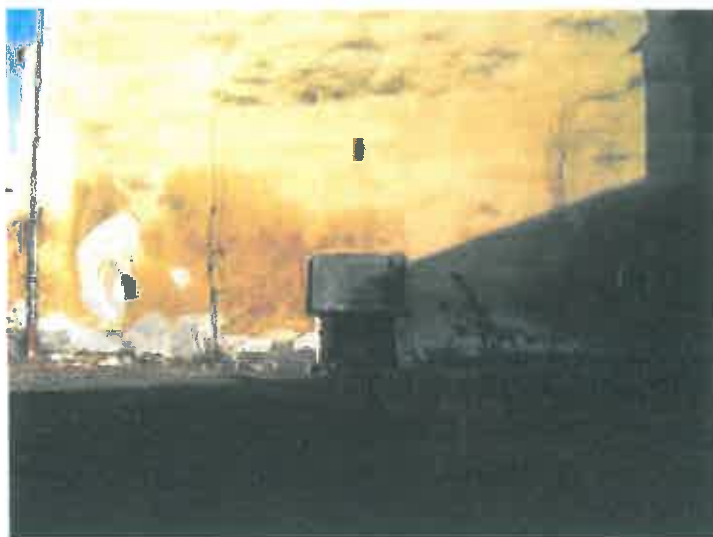
O problemă o constituie ridicarea mare a nivelului de calcare, din exteriorul bisericii (foto nr.5).

*Foto nr.5 Ridicare nivel de calcare*

Ușa principală de intrare în biserică este acoperită, cam jumătate, de sol(foto nr.5)Ar fii necesar eliminarea surplusului de pământ din jurul bisericii.De asemenea este necesară verificarea drenajului exterior, deoarece, corect el trebuie realizat sub nivelul fundației bisericii.

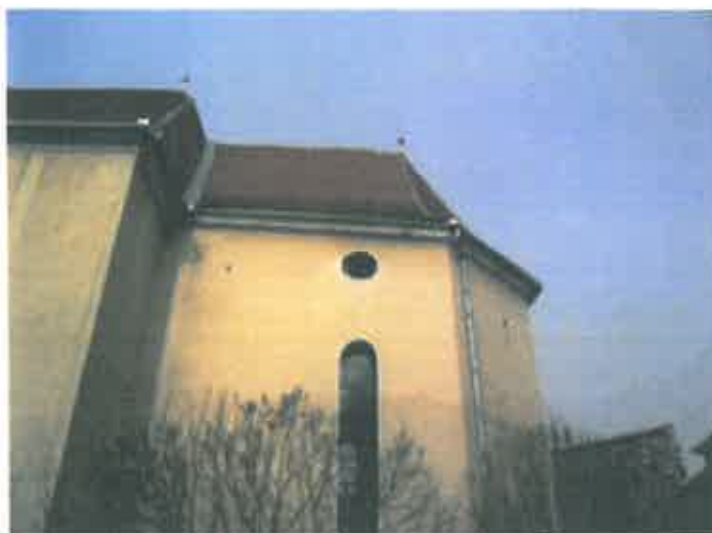
Apele meteorice se colectează prin scocuri și se scurg la baza fundației, dar sunt conduse în niște rigole(foto nr.4,6)

*Foto nr.6 Apele meteorice se colectează și se scurg într-un sistem de scocuri*

Este necesară verificarea rigolelor, deoarece, pe exterior biserica prezintă umiditate ascensiunală.

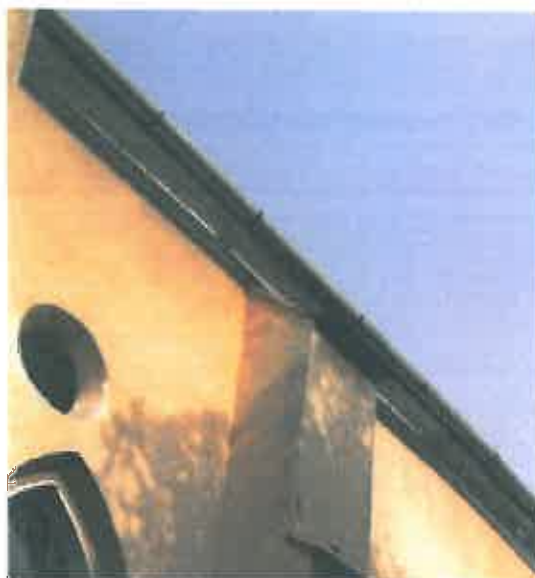
În zona de nord-est a bisericii, la trecerea din șarpanta navei, către cor, există o zonă unde apele pluviale se scurg pe zidărie (foto nr.7) Se observă zidăria umedă, cu pierderi de material. Tencuiala de pe pazie și de pe zidărie este desprinsă.

*Foto nr.7 Zonă unde se infiltrează apele pluviale*

Aceea zonă necesită reabilitare.

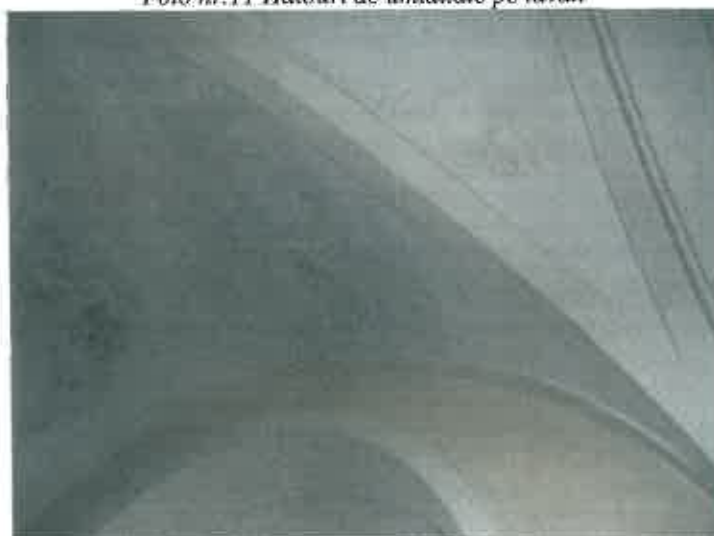
Se observă infiltrarea apelor meteorice, prin tavan. Sunt vizibile vechi halouri de umiditate in zona orgii.(foto nr.11.12)

Foto nr.12 Zone cu infiltrări ale apelor meteorice prin tavan

Este necesară verificarea halourilor, în timpul șantierului, pentru a putea determina dacă aceste sunt recente. Momentan, în zonă nu este schelă și nu se poate verifica acest aspect.

Este necesară verificarea zonei de învelitoare, deoarece această zonă, corespunde cu halourile de umiditate vizibile la tavanul navei, deasupra orgii(foto nr.11, 12).

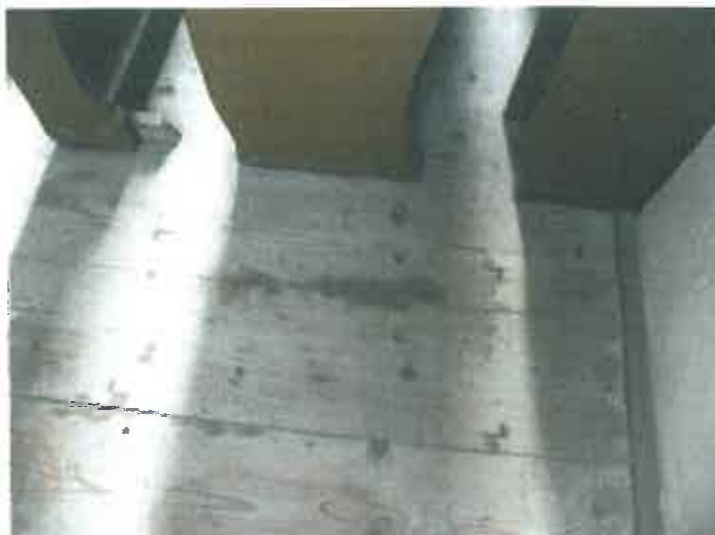
Se observă halouri de umiditate pe podea (foto nr.14).

*Foto nr.14 Halouri de umiditate pe podea*

Este necesară scoaterea scândurilor care sunt alipite de zidăria umedă și lasat un mic spațiu, de ventilare, cca. 2 cm distanță.

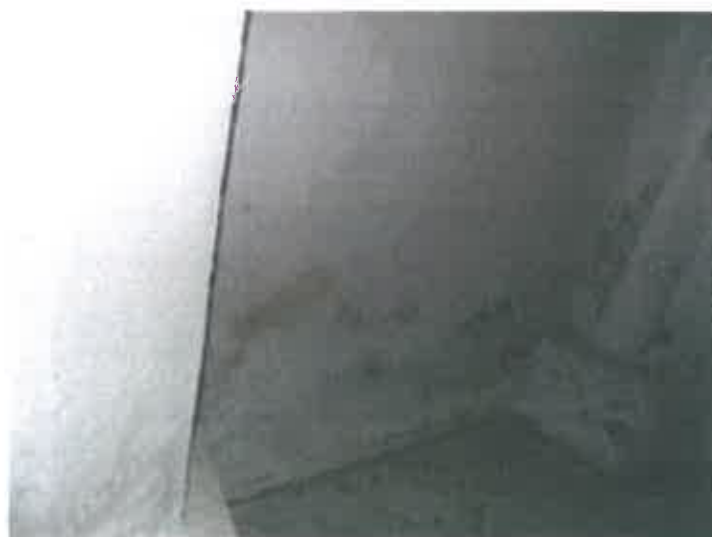
Umiditatea ascensională, la altar, este mai ridicată, ca și în cazul navei(foto nr.21).

*Foto nr.21 Umiditate ascensională în zona altarului*

Umiditatea în această zonă depășește 70%. S-a măsurat cu umidometru profesional Testo 2001, pentru tencuieli.

Se observă halouri de umiditate, eflorescențe de săruri și tencuieli pierdute (foto nr.21). În aceeași zonă s-au dezvoltat alge verzi, deoarece umiditatea este ridicată și lumina patrunde prin ferestrele alăturate(foto nr.22).

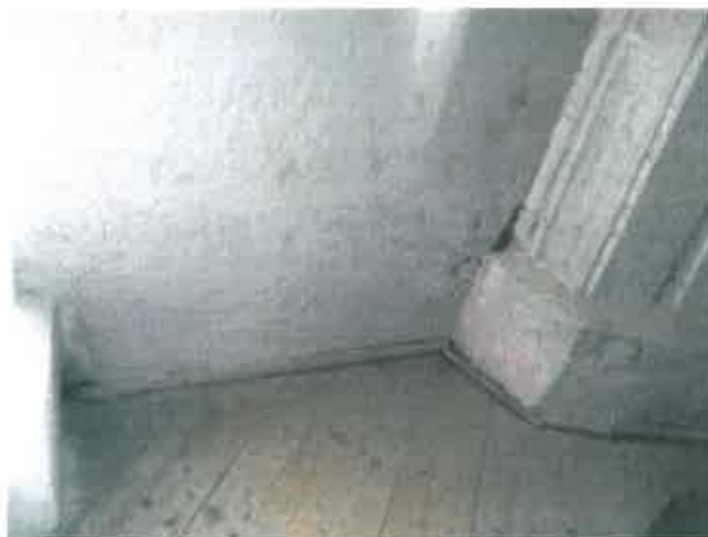
*Foto nr.24 Pardoseală confecționată din scanduri de brad.*

Pardoseala nu prezintă atacuri fungice, nu necesită înlocuire, doar ar fi necesară o distanțare de perete, pentru ventilare, cca. 2 cm.

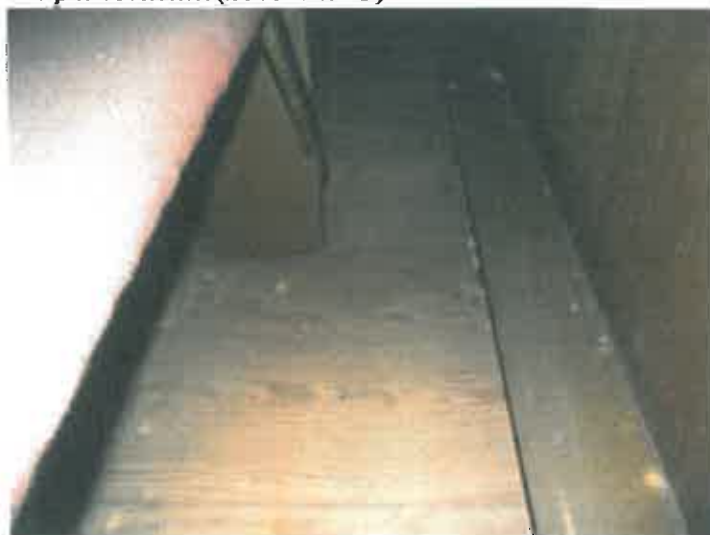
Balcoanele și bancile prezintă atac activ de insecte xilofage, din specia *Anobium punctatum*(foto nr.28)

*Foto nr28 Bănci cu atac de insecte xilofage*

Necesită tratament insecticid adecvat. Este necesar un tratament succesiv, de minim două ori, realizat primăvara și toamna.

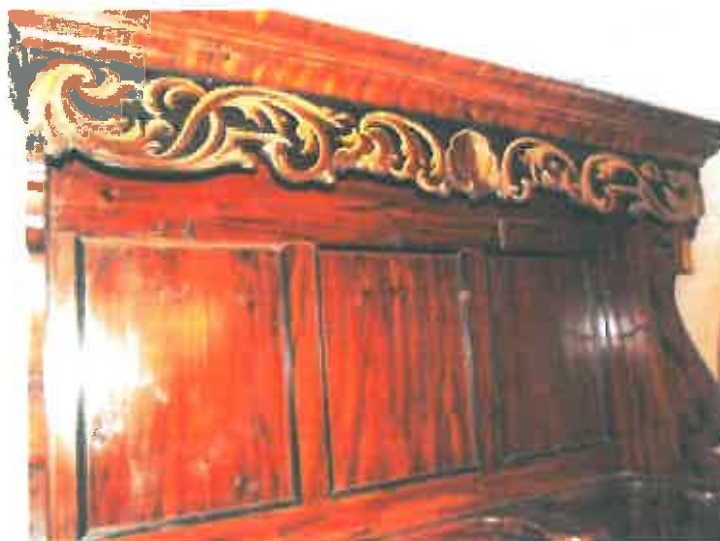
Foto nr.29 Strane

Majoritatea pieselor prezintă atac activ de insecte xilofage produs de specia *Anobium punctatum*.

Stranele sunt montate foarte aproape de perete. Este necesar îndepărtarea de zidărie a mobilierului.

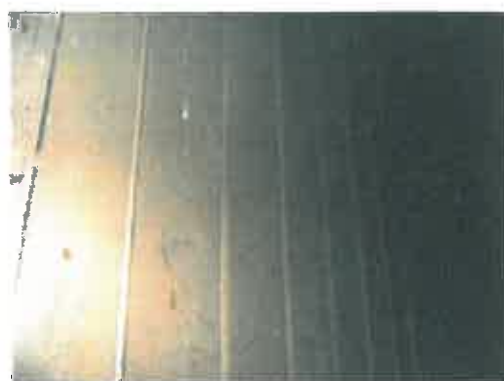
Pe spatele orgii, am observat atac activ insular de insecte xilofage din specia *Anobium punctatum*(foto nr.32)

Foto nr.32 Spate orgă atac insular insecte xilofage

Necesită tratament insecticid adecvat.  
Altarul este confecționat din panouri de lemn de brad *Abies alba*.

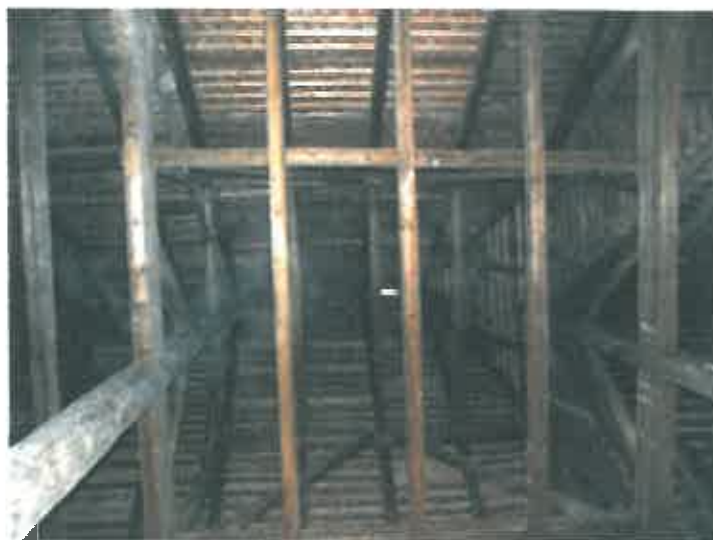
În timpul șantierului necesită o verificare amănunțită și repararea unor mici zone. Se observă unele corzi, care au fost debitate cu zonă de alburn, prezintă mici porțiuni de atac de insecte xilofage. Aceste atacuri nu afectează rezistența elementului, dar necesită tratament insecticid adecvat (foto nr.43).

Foto nr.43 Coardă cu atac de insecte xilofage

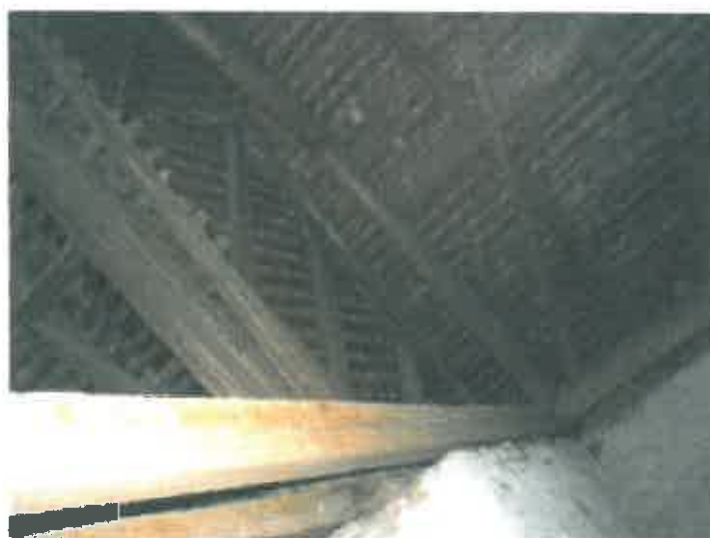
În zona de sud est a șarpantei peste navă, la unii căpriori și popi, se observă atac activ de insecte xilofage din specia *Xestobium rufovillosum* (foto nr.44)

Foto nr. 44 Căprior și pop cu atac activ de insecte xilofage și halouri de umiditate

Atacul este localizat în zona de alburn și nu afectează rezistența elementului. Necesită un tratament insecticid adecvat

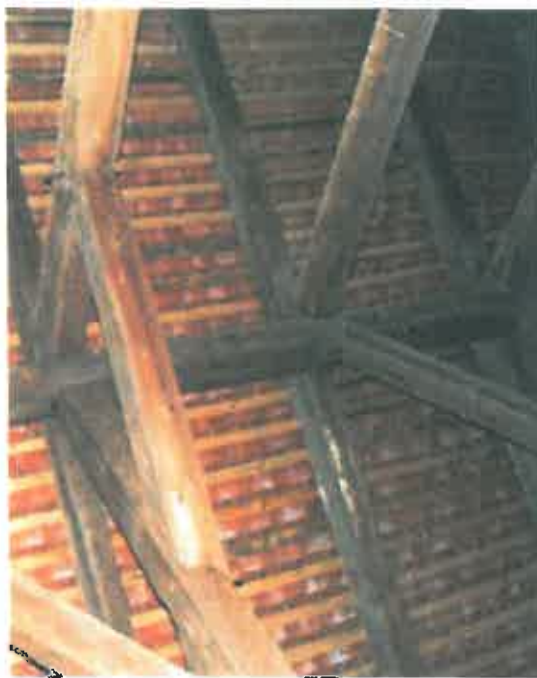
La elemnetele de dimensiuni mai reduse confectionate din arbori tineri, cum sunt unele contravântuiri, popi sau corzi, unde proporția de alburn este mai mare, atacul este mai extins și rezistența mecanică a lemnului este afectată în proporție mai mare de cca. 10 % (foto nr.45).

Foto nr.45 Caprior cu atac activ de insecte xilofage

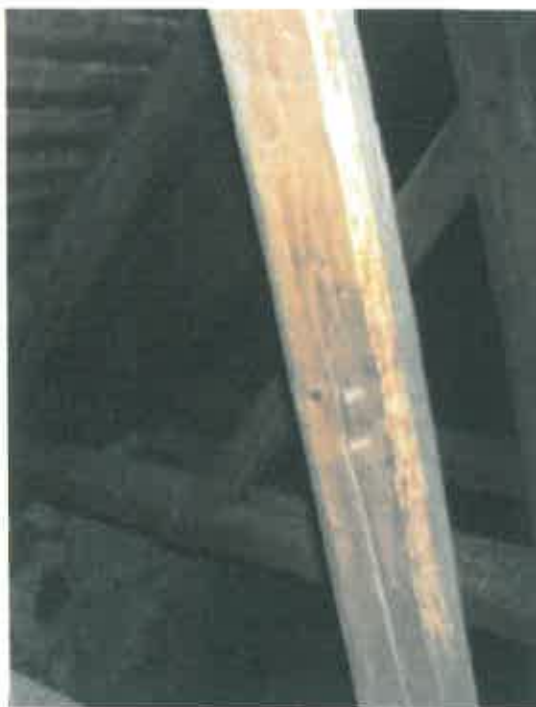
La elementele de dimensiuni mari, grinzi, unele corzi, unde proporția de alburn este redusă atacul nu afectează rezistența mecanică a lemnului mai mult de 2-5%(foto nr.46).

Foto nr.46 Pop cu atac de insecte xilofage

Acestea necesită tratament insecticid adecvat.

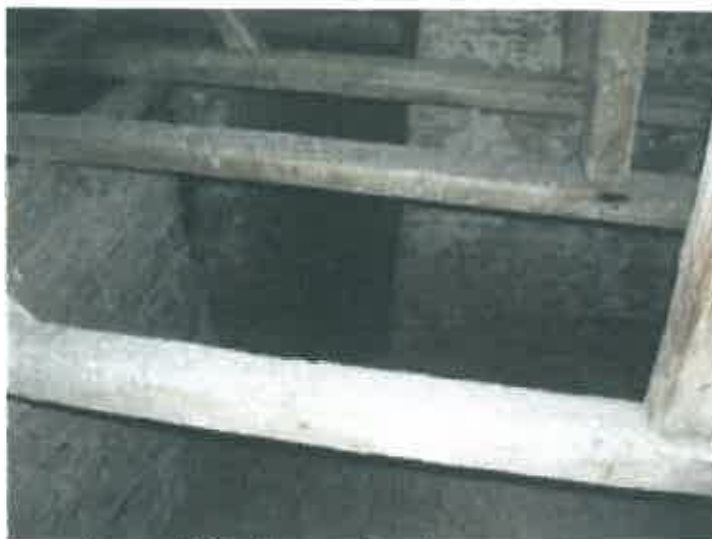
Grinzile sunt în stare bună de conservare(foto nr47).

*Foto nr.47 Grinzi în stare buna de conservare*

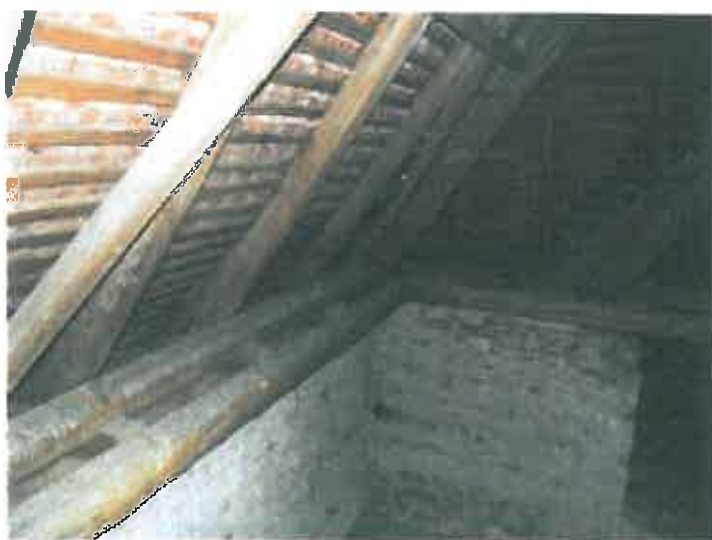
Cosoroabele, în general, sunt în stare bună de conservare(foto nr.48)

*Foto nr.48 Cosoroabe în stare bună de conservare*

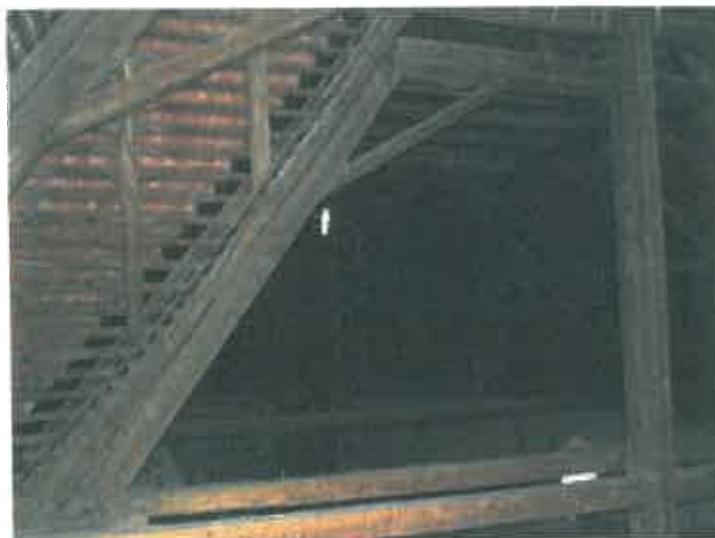
*Foto nr.51 Dolie de sud est*

Doliile sunt în stare bună de conservare. Unele elemente prezintă atac activ de insecte xilofage, în zona de alburn, din specia *Xestobium rufovillosum*(foto nr.51).

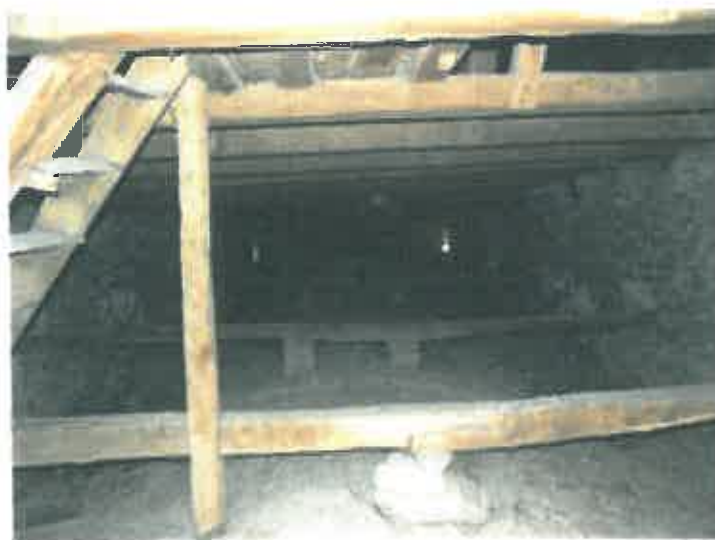
Bolțile bisericii sunt în stare bună de conservare(foto nr.52)

*Foto nr.52 Bolți biserică în stare bună de conservare*

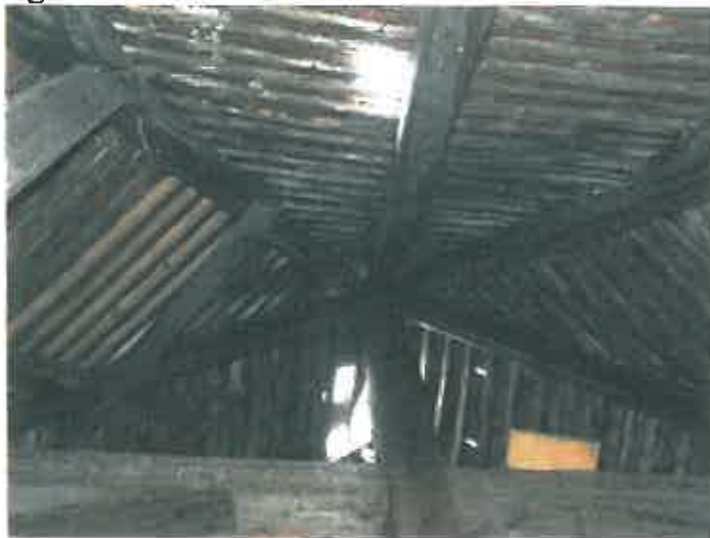
În zona de vest a șarpantei, se observă numeroase halouri de umiditate, pe elementele șarpantei, corzi, popi, contravatuiri, căpriori, și în special în zona coamelor, provenite din infiltrarea apelor meteorice prin învelitoare(foto nr.53)

Zona coamelor necesită revizuire. În zona centrală a nivelului I se observă tigle lipsă.(foto nr.53).

Zona nu este accesibilă vizualizării datorită înălțimii.Este necesară o analiză atentă în timpul șantierului,deoarece este posibil ca datorită umezirii repetate să se fii instalat atacuri fungice vechi succesive, sub formă de putregai brun.

*Foto nr.53 Zona coamei*

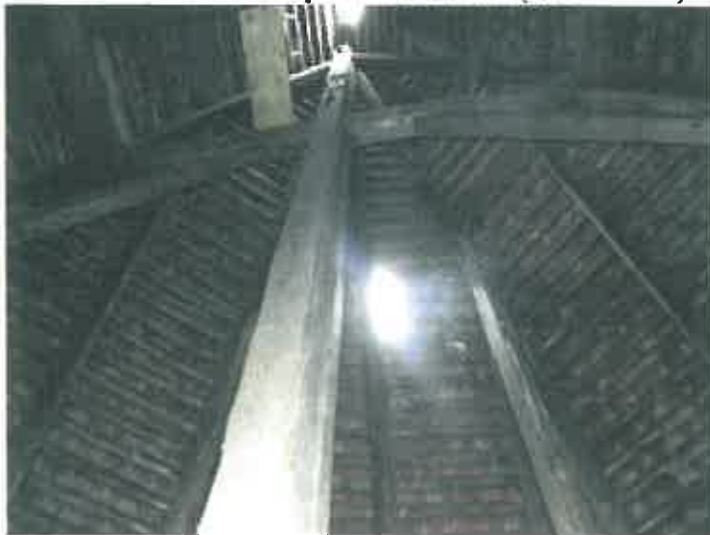
În zona de est, la capriori si la corzi, se observă atac activ de insecte xilofage, din specia *Xestobium rufovillosum*.Atacul este în zona de alburn și nu afectează rezistența elementului(foto nr.54)

*Foto nr.54 Coardă si caprior cu atac activ de insecte xilofage*

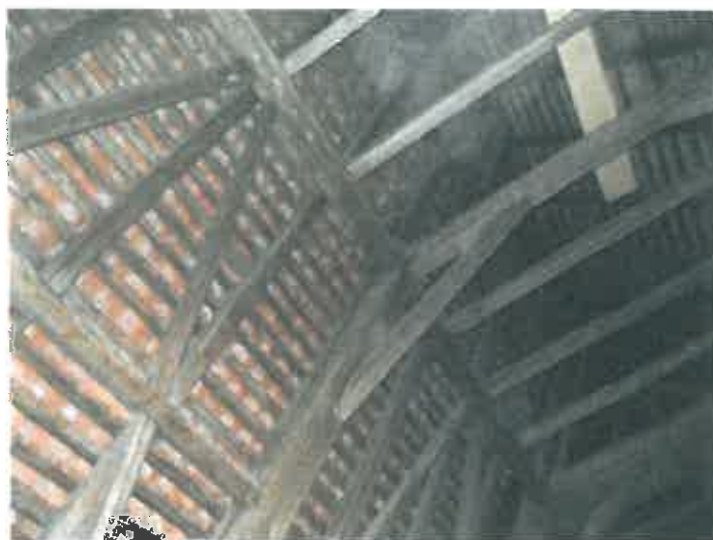
Unele elemente ale șarpantei, căpriori, popi, corzi, prezintă atac de insecte xilofage, din specia *Xestobium rufovillosum* (foto nr.55)

Foto nr.55 Elemente cu atac de insecte xilofage

Atacul este localizat în zona de alburn și nu afectează rezistența elementului.

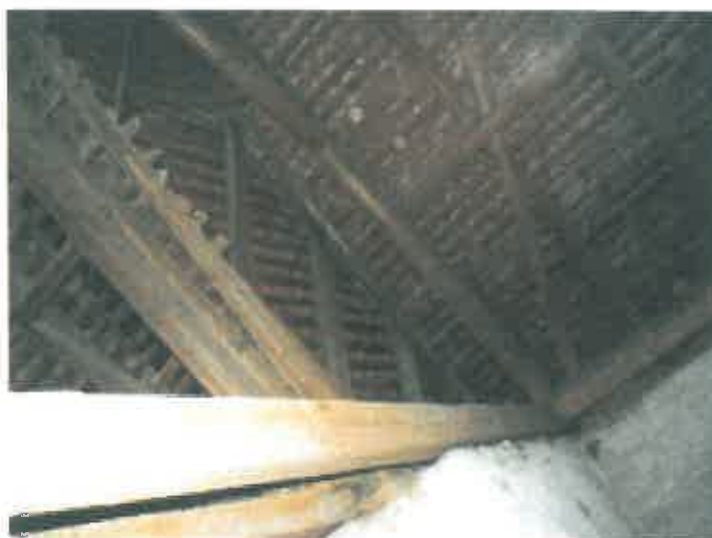
În zona de sud vest a șarpantei peste cor, am identificat doi căpriori și o coarda cu atac activ de insecte xilofage din specia *Xestobium rufovillosum*.

La elementele de dimensiuni mai reduse confecționate din arbori tineri, cum sunt unele contravântuiri, popi sau corzi, unde proporția de alburn este mai mare, atacul este mai extins și rezistența mecanică a lemnului este afectată în proporție mai mare de cca. 10 % (foto nr.56).

Foto nr.56 Elemente cu atac de insecte xilofage

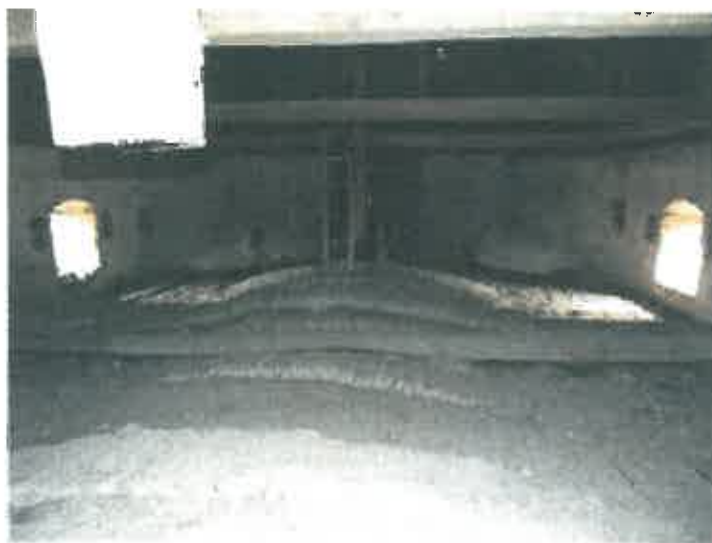
Grinzile principale sunt in stare bună de conservare(foto nr.57)

*Foto nr.57 Grinzi in stare buna de conservare*

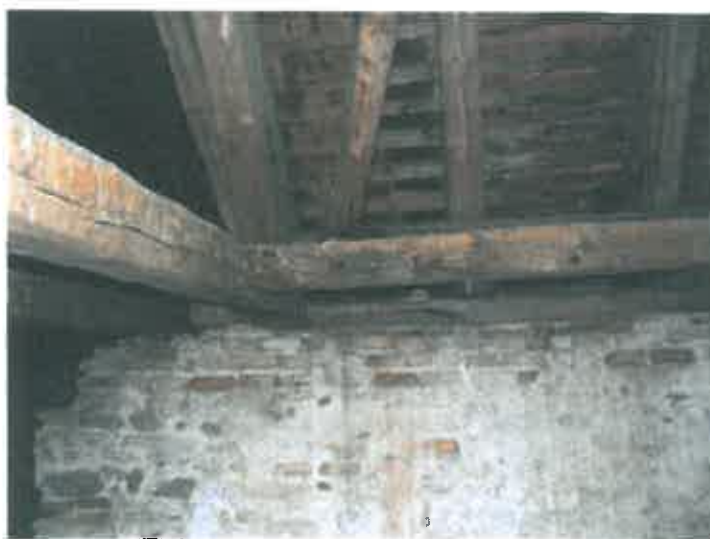
Cosoroabele sunt in stare bună de conservare(foto nr.,58)

*Foto nr.58 Cosoroabe in stare buna de conservare*

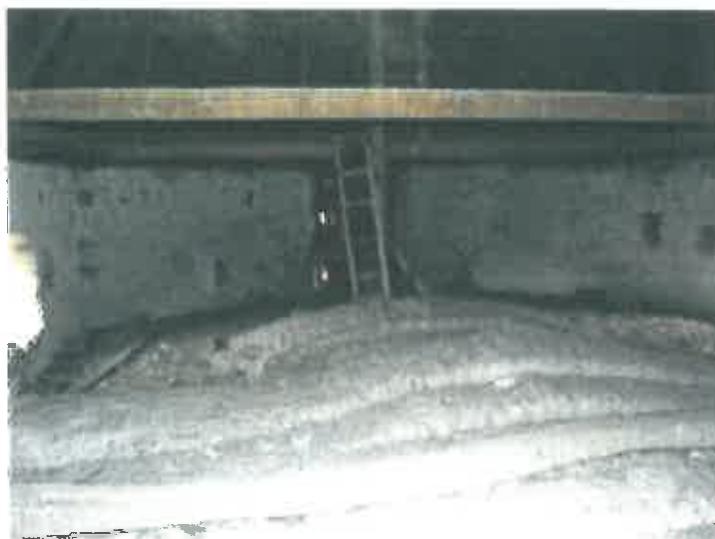
Bolta este în stare bună de conservare(foto nr.58).

*Foto nr.58 Boltă altar*

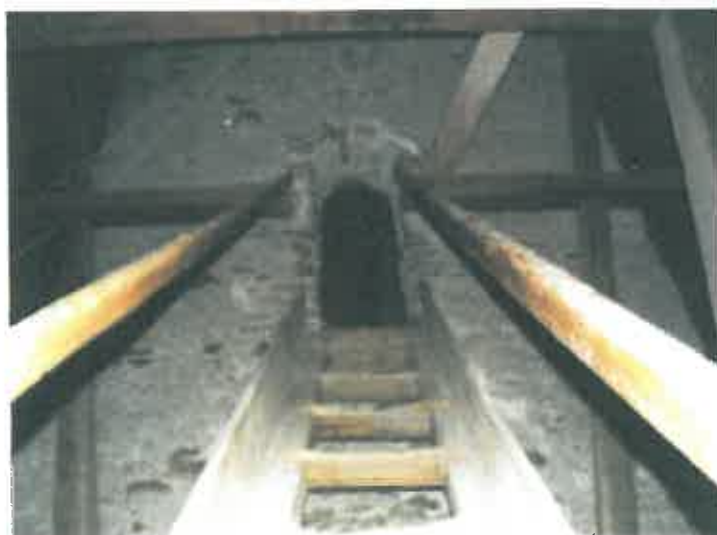
*Foto nr.62 Acces in turn*

Scarile de acces in turn si in șarpanta bisericii sunt confecționate din brad si sunt in stare bună de conservare(foto nr.62).

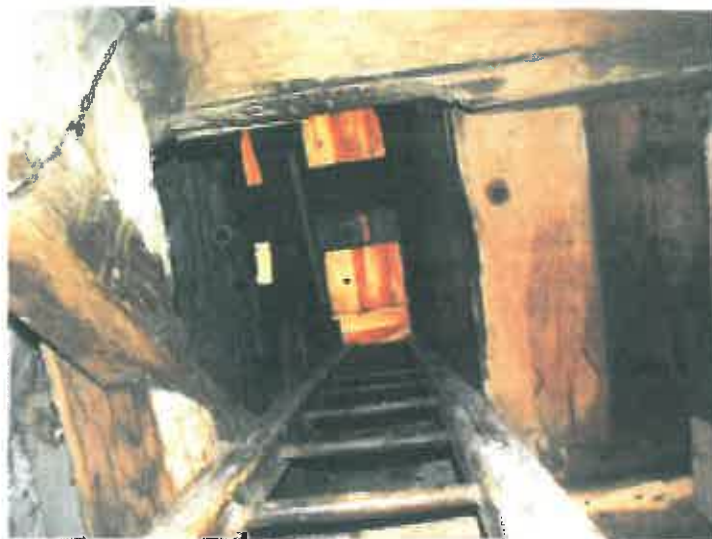
*Foto nr.63 Primul nivel-zidărie-acces in ultimul nivel*

Scara de acces de jos in ultimul nivel este confecționată din scanduri de brad si sunt in stare bună de conservare(foto nr.63).

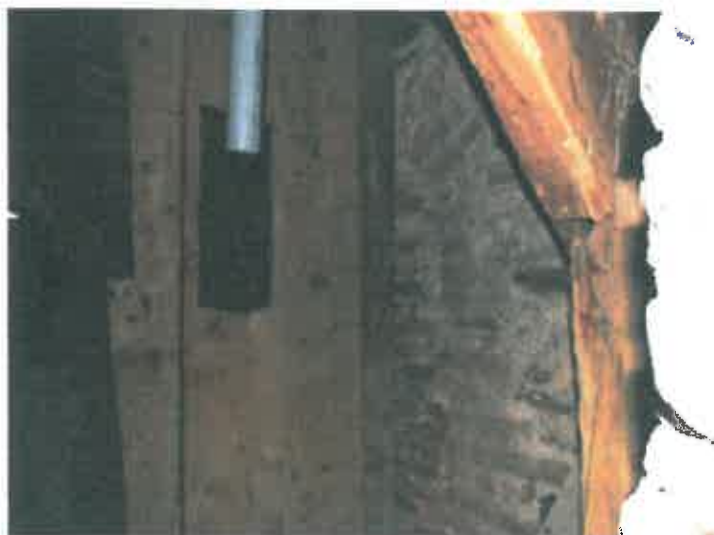
*Foto nr.64 Elemente primul nivel cu atac de insecte xilofage*

Stalpii, popii, prezintă atac activ de insecte xilofage, din specia *Xestobium rufovillosum*(foto nr.64).

Atacul este localizat in zona de alburn si nu afectează rezistența elementelor.Necesită tratament insecticid adecvat.

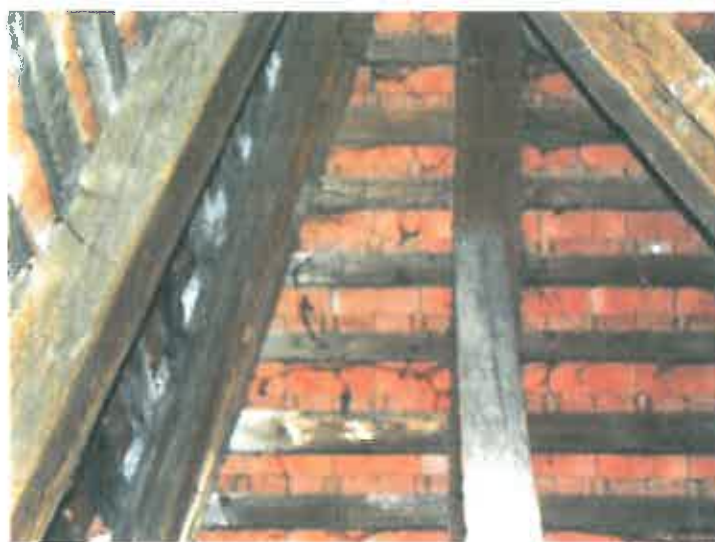
Căpriorii, prezintă din loc, în loc, atac de insecte xilofage în zona de alburn. Necesită tratament insecticid adecvat(foto nr.69)/

*Foto nr.69 Capriori sarpanta turn-atac insecte xilofage*

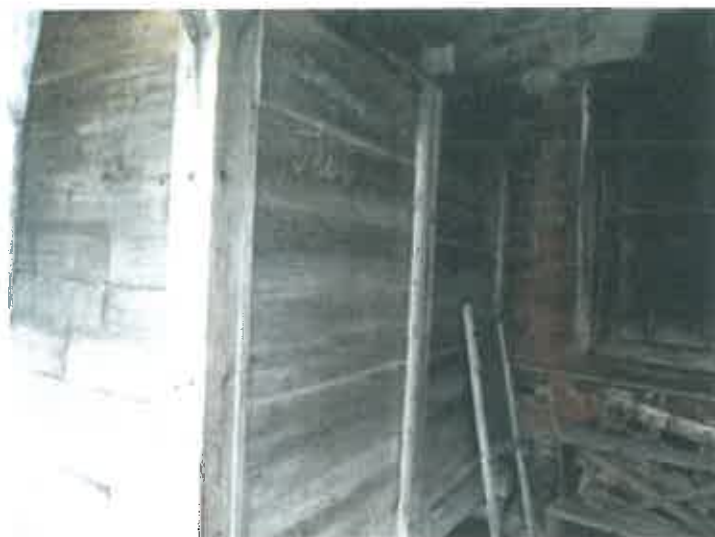
Foto nr.71 Lăzi de grane, confecționate din lemn de brad

Unele lăzi, prezintă atac insular de insecte xilofage din specia *Anobium punctatum*. Acele lăzi, necesită tratament insecticid adecvat.

În general, starea de conservare a lăzilor de grane este bună.

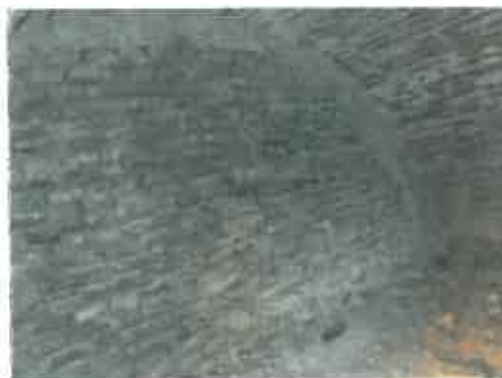
Încăperile de la parter sunt construite din zidărie de cărămidă. Pardoseala este solul pe care a fost ridicată clădirea(foto nr.73).

Foto nr.73 Incaperi parter anexe

Aceste încăperi sunt bine conservate.

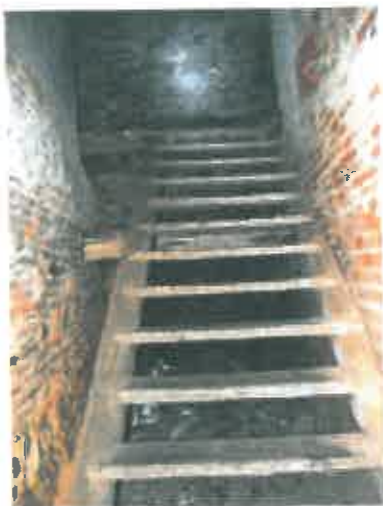
La etaj, se urcă pe o scară confecționată din lemn de brad, în stare bună de conservare, prin zona de nord vest(foto nr.74).

*Foto nr.74 Scara acces la nivelul superior*

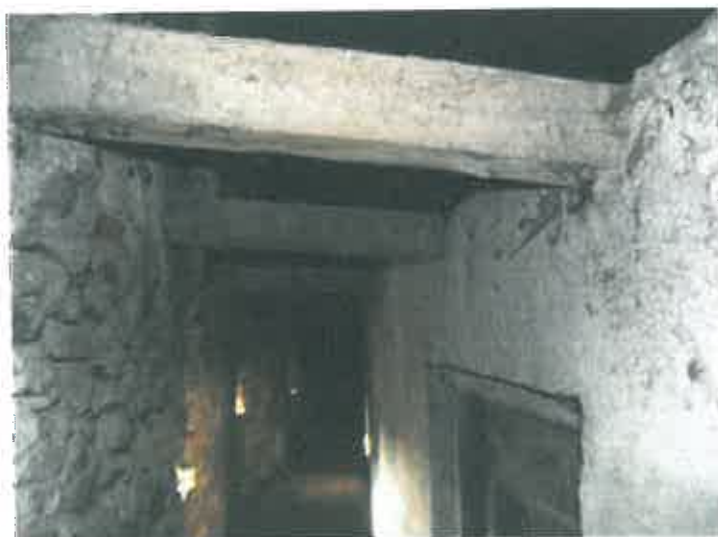
*Foto nr.75 Culoar etaj*

Podeaua este în stare bună de conservare.

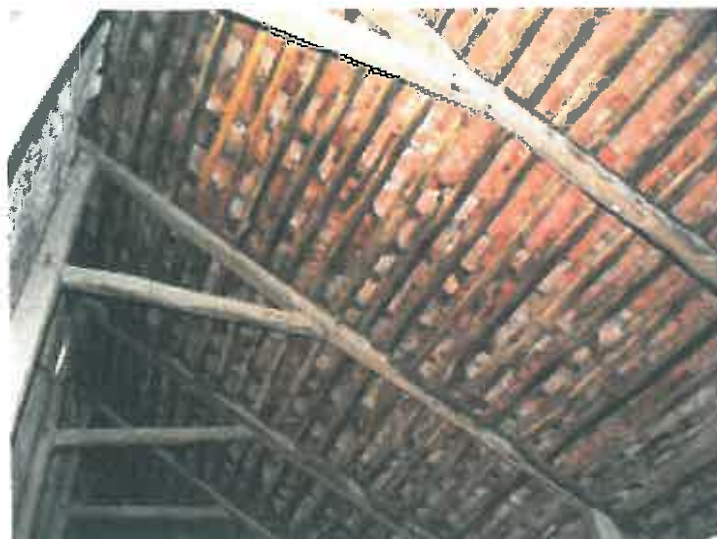
La elemnetele de dimensiuni mai reduse confecționate din arbori tineri, cum sunt unele contravântuiri, popi sau corzi, unde proporția de alburn este mai mare, atacul este mai extins și rezistența mecanică a lemnului este afectată în proporție mai mare de cca. 10 % (foto nr.80).

*Foto nr.80 Sarpanta anexe*

Se observă numeroase halouri de umiditate, pe elementele șarpantei, corzi, popi, contravatuiri, căpriori, și în special în zona coamelor, provenite din infiltrarea apelor meteorice prin învelitoare(foto nr.80)

Aceste elemente necesită tratament insecticid adecvat.

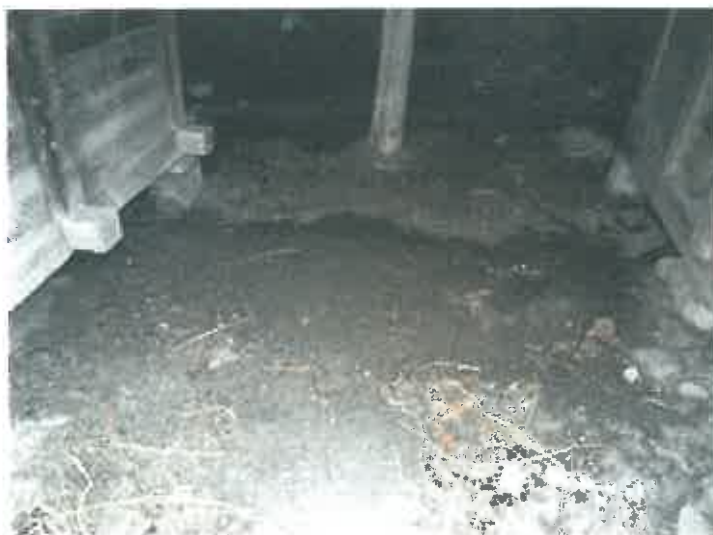
Se observă numeroase halouri de umiditate si pe pardoseală(foto nr.84).

*Foto nr.84 Halouri de umiditate*

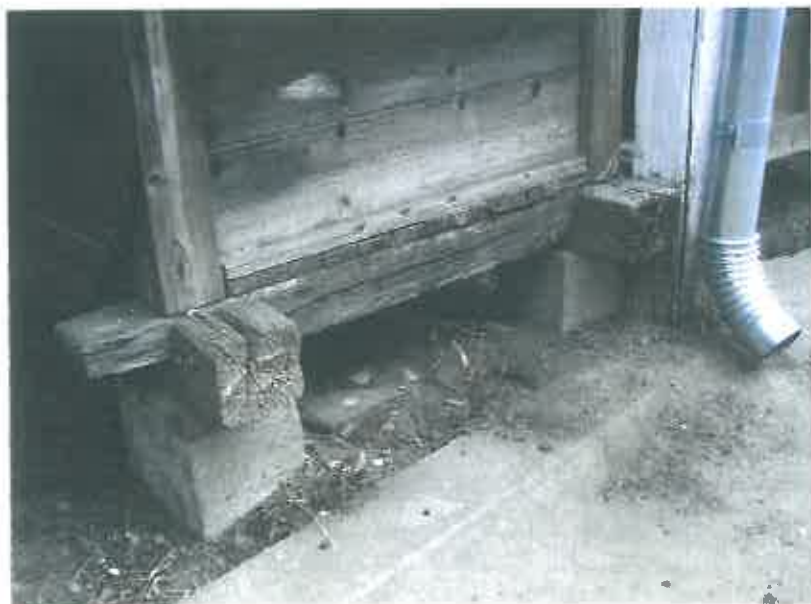
Grinzile expuse umidității și condițiilor atmosferice variabile, prezintă degradări sub formă de putregai.

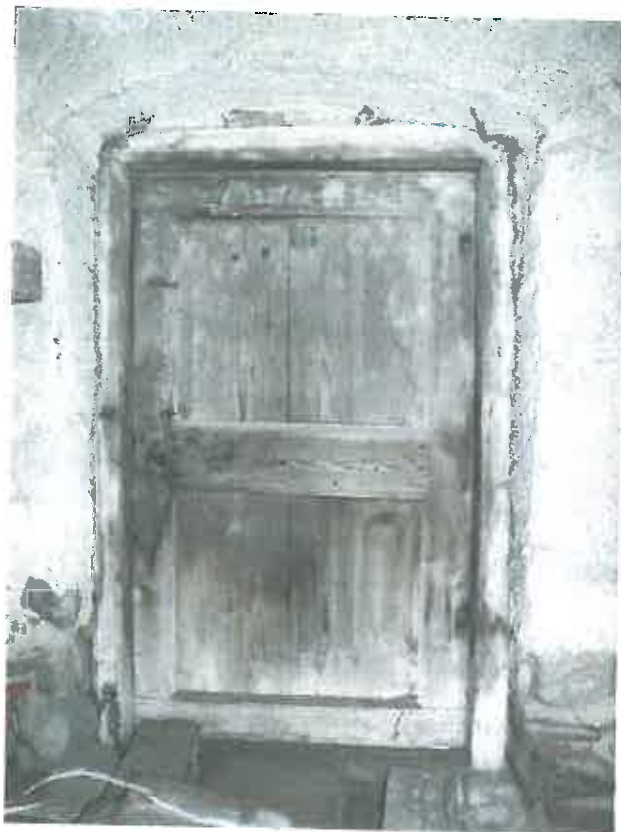
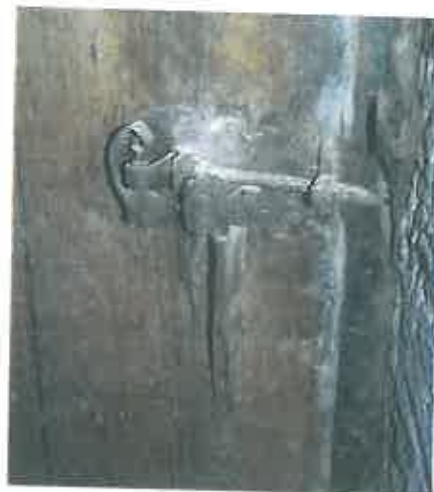
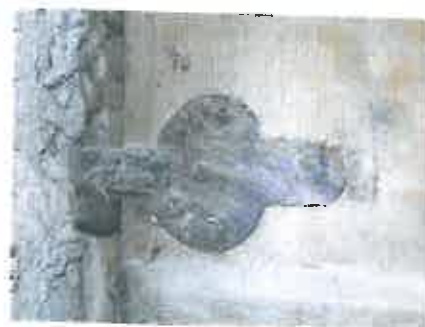
Detalii prezentând  
feroneria uşilor

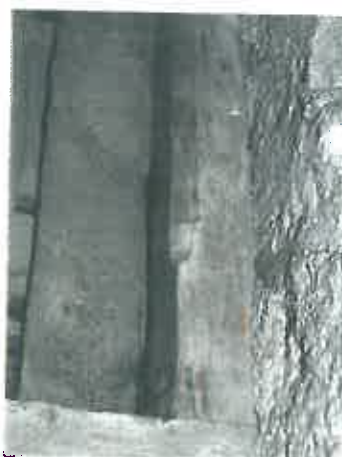
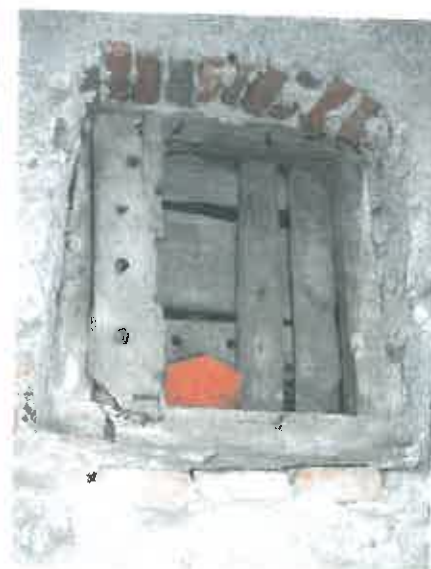
Uși de acces din coridorul de strajă în camerele de provizii

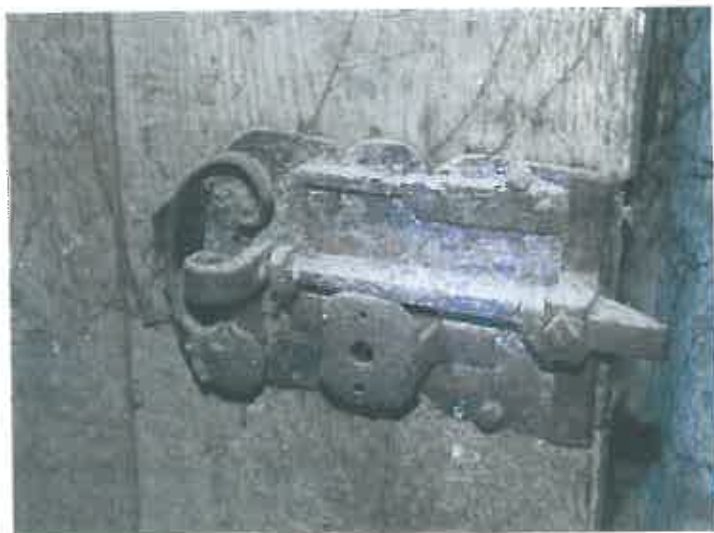
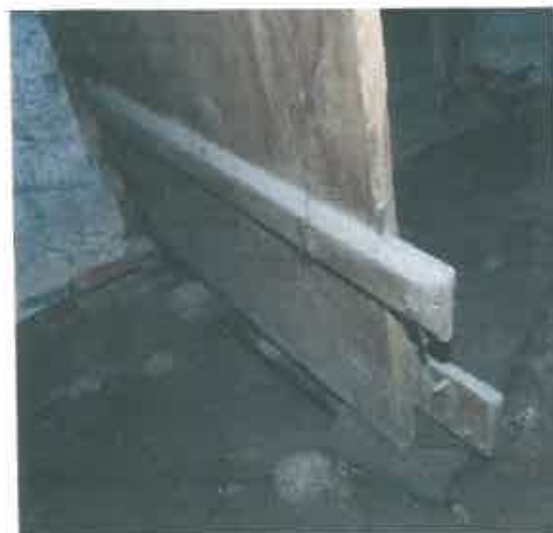
Elemente desprinse  
de pe canatul de uși

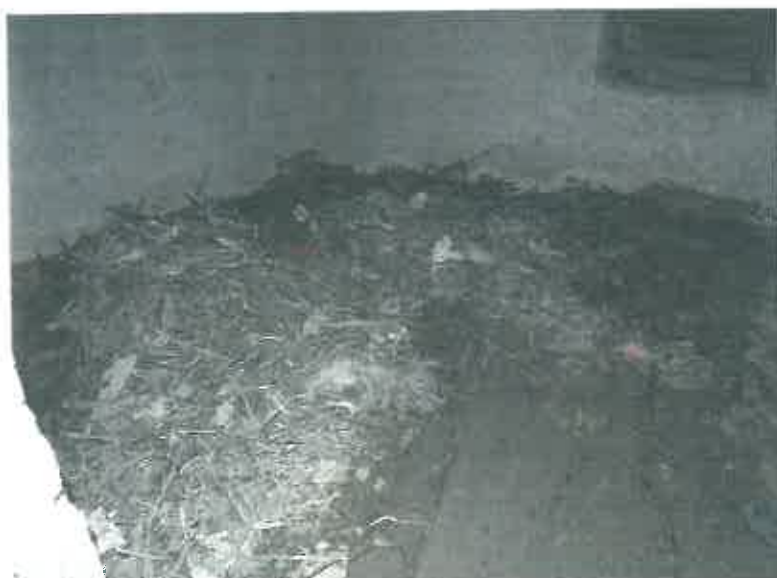
În interiorul  
încăperilor sunt  
depuse grămezi de  
murdărie și resturi de  
diferită proveniență

- Eliminarea pardoselii de scândură, dulap în zonele periculoase şi a murdăriei depuse în încăperi.
- Schimbarea, completarea sau consolidarea grinzilor degradate, compromise şi montarea unei pardoseli care permite circulaţia în siguranţă.

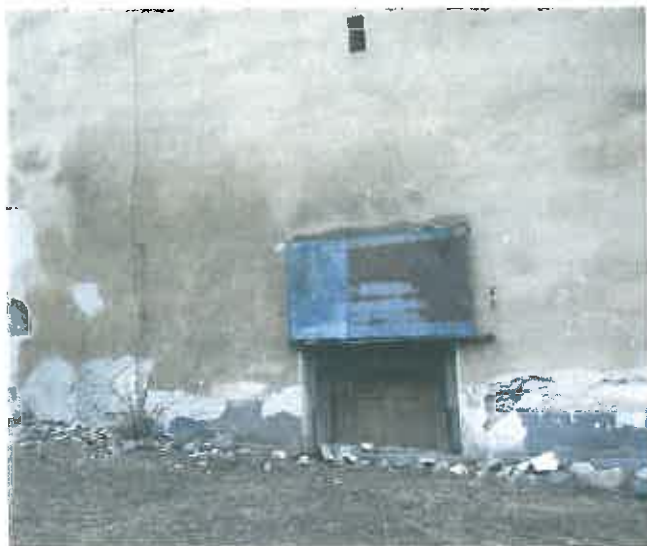
Canatul uşii de intrare vestice

- **Canatul ușii de intrare din vest poate fi înlocuită. Este o piesă refolosită, fără valoare semnificativă, și structura este deteriorată.**
- **Curățirea superficială (curățire uscată cu perii fine și aspirator) și dezinfectarea mobilierului prin tratament chimic după terminarea lucrărilor de restaurare arhitecturală. Se propune procedeul prin pensulare – pulverizare cu soluție incoloră pe bază de solvent (fără conținut de apă), cu destinație specială în vederea stopării și prevenirii atacului biologic. Se recomandă soluția de Perxil 10 sau Permex. Fișa tehnică a materialelor propuse va fi anexată, și modul de aplicare va fi descris detaliat în proiectul tehnic. În cazul coronamentului de amvon soluția de dezinfectare se aplică numai pe suprafețele nepictate. Dezinfectarea altarului trebuie efectuată de restaurator de specialitate!**

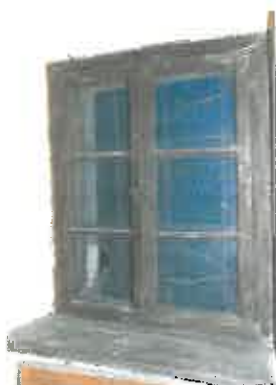
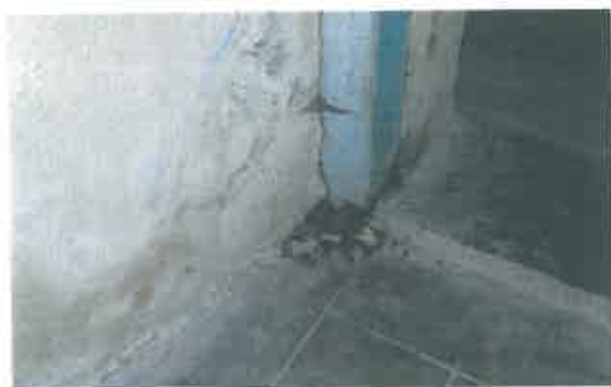
Ușa "sacristiei"  
Ancadramentul este  
degradat la partea  
inferioară

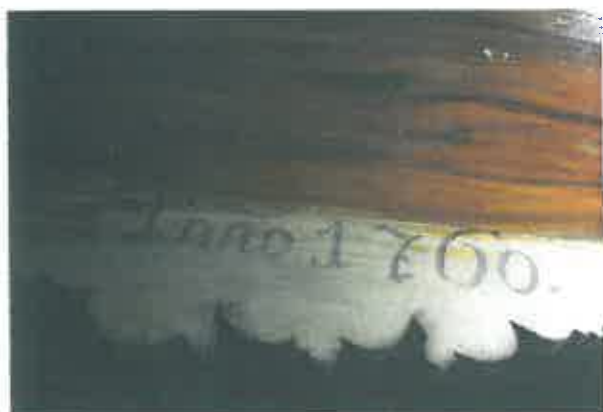
Detaliu cu desprinderea stratului de revopsire pe băncile din nava centrală, unde se observă un strat de pictură mai vechi, tip floder

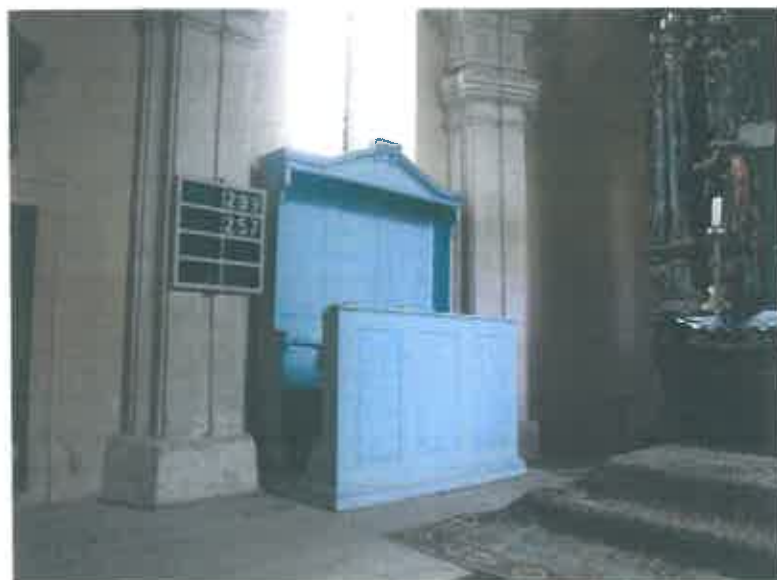
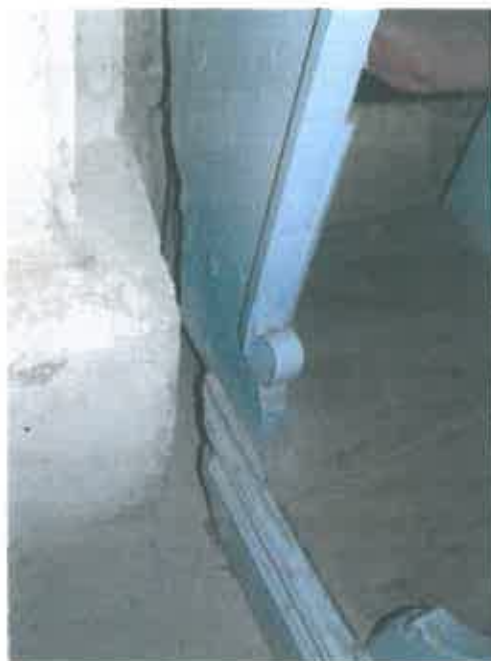
Grinzile de talpă ale stranelor din cor și partea inferioară a unor elemente de strană sunt degradate sub formă de putregai, datorită umidității pereților.

Grinzile de talpă ale stranelor sunt degradate

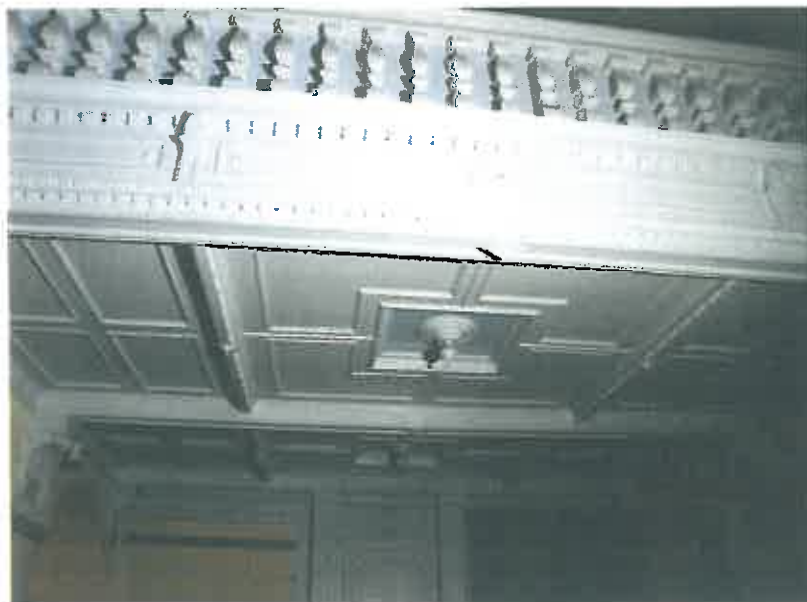
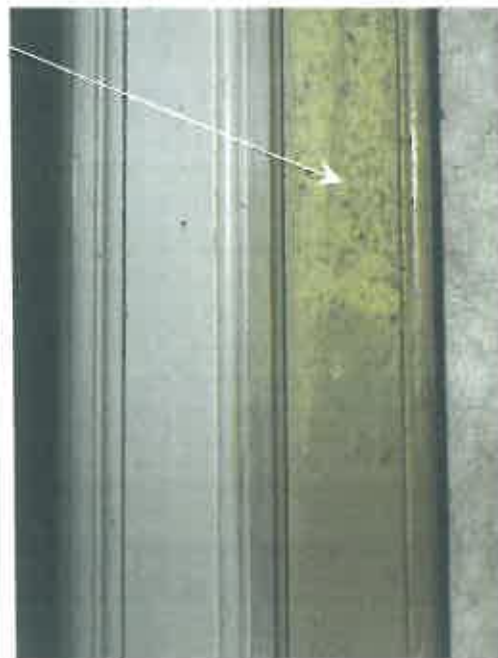
Tribuna orgii și tavanul inferior al acesteia. Într-o zonă acoperită se observă cromatica originală

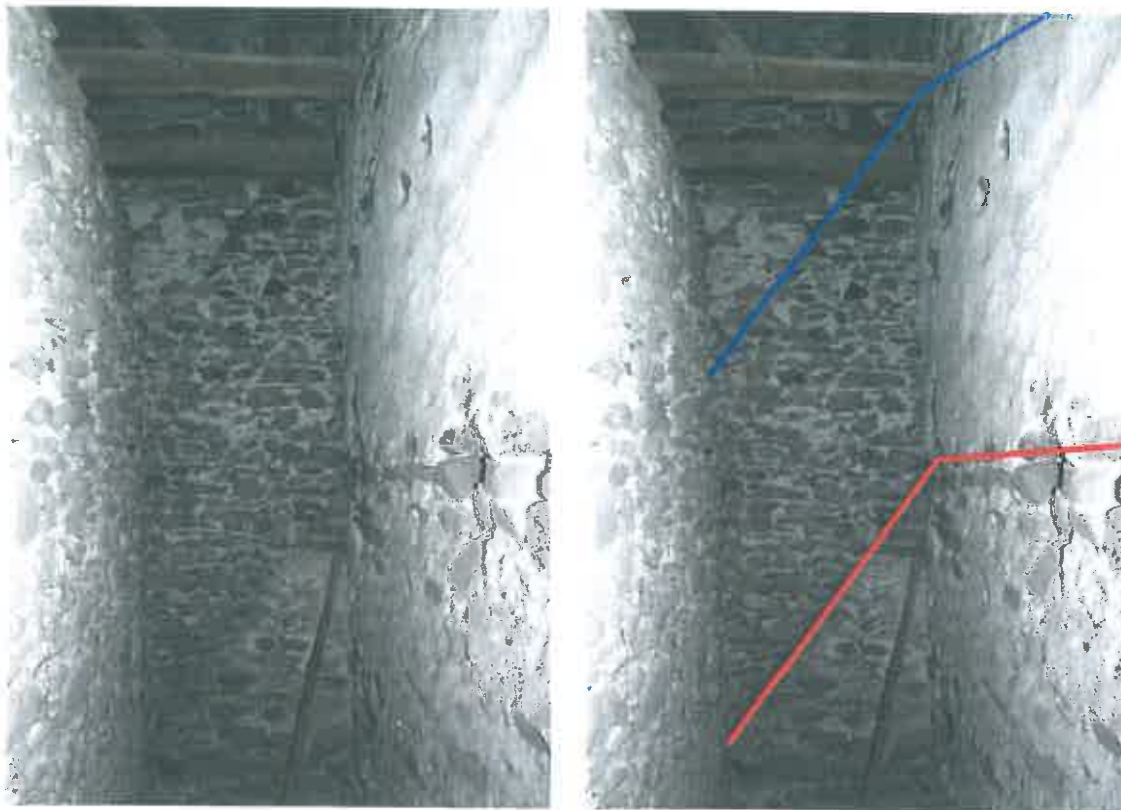
Sus: zidul vestic al bisericii din pod.  
Se vede amprenta nivelului  
acoperișului din prima etapă de  
construcție – sec. XIII (linia roșie).  
Până la acest nivel zidul turnului este  
țesut cu zidul vestic. Deasupra liniei  
roșii între cele două ziduri nu există  
legătură și tencuiala turnului intră sub  
zidărie. În podul bisericii, pe zidul  
longitudinal dintre nava principală și  
nava laterală nordică, la acest nivel se  
conturează o schimbare în zidărie.  
Linia albastră este nivelul acoperișului  
dintr-o următoare etapă.
