## **EXPERTIZĂ BIOLOGICĂ** **Biserica fortificată din Miercurea Sibiului,** **Jud. Sibiu**

În vederea întocmirii Studiului de fezabilitate la Biserică fortificată din localitatea Miercurea Sibiului, județul Sibiu (foto nr.1), am fost solicitată de Doamna Arhitect.Olasz Gabriella să execut Expertiza biologică a monumentului.

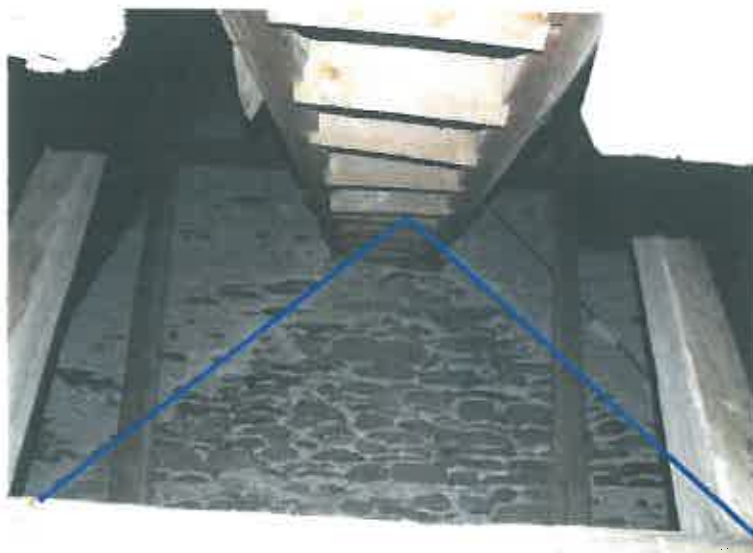
Dreapta: Amprenta celor două niveluri  
descrise mai sus pe zidul estic al  
turnului din pod

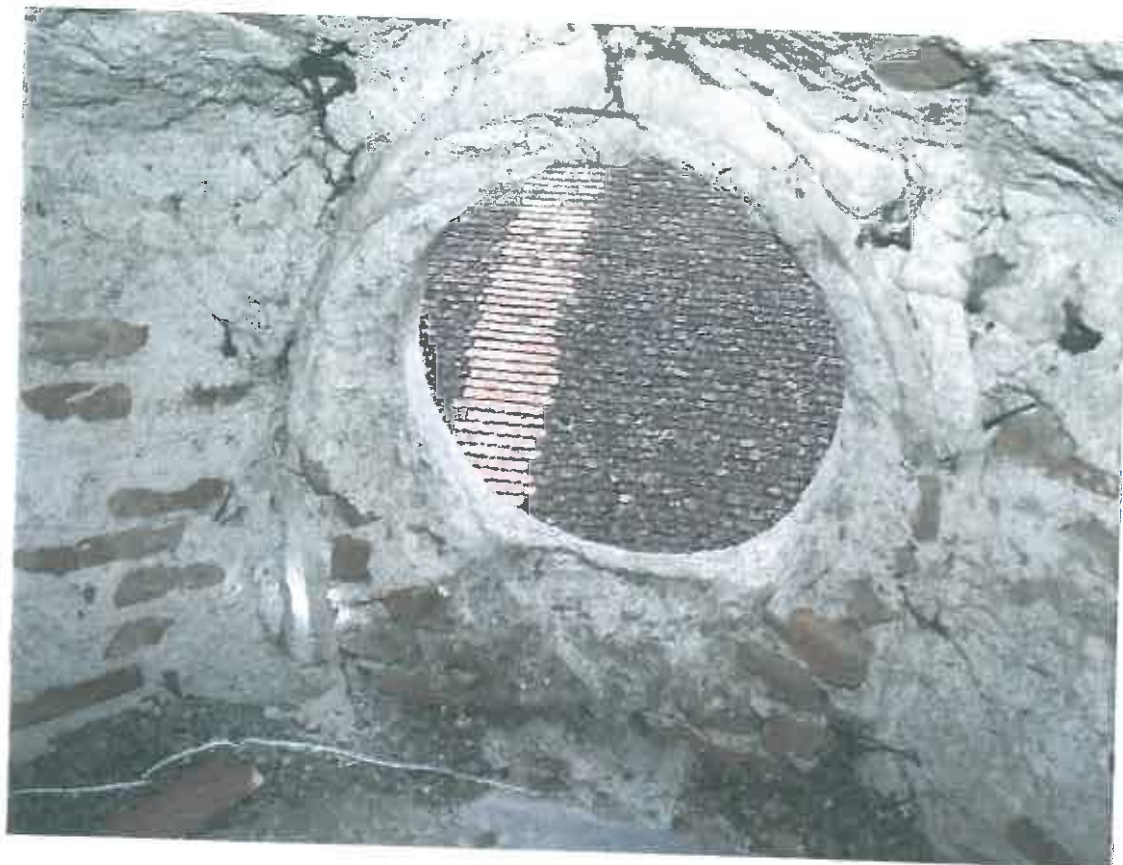
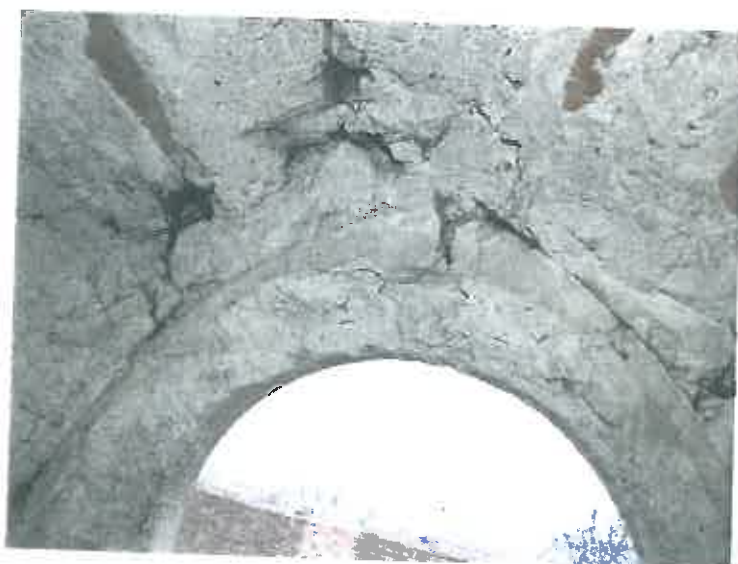
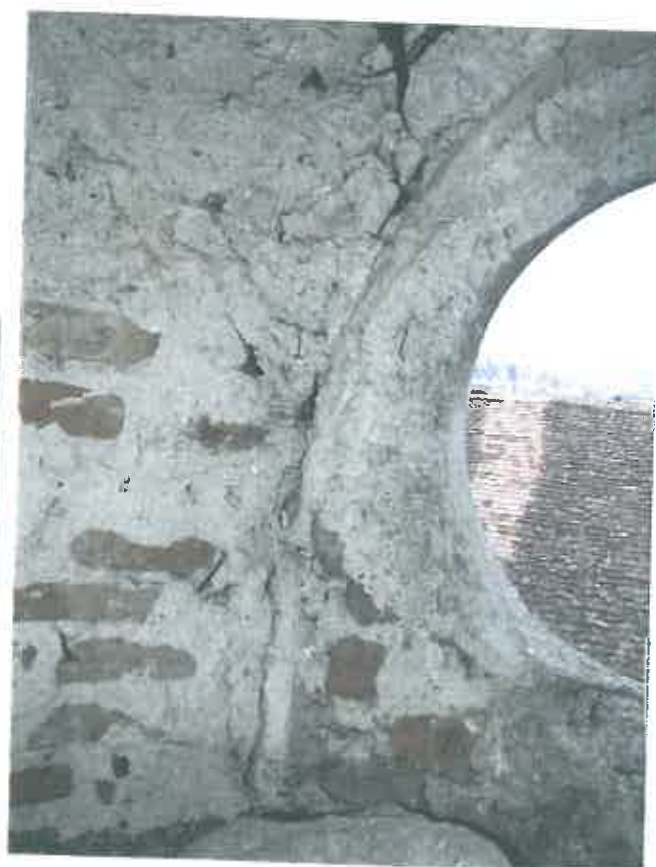
A doua fereastră rotundă pe latura nordică a navei, din interiorul podului. Și aici se identifică ancadramentul de piatră sculptată.

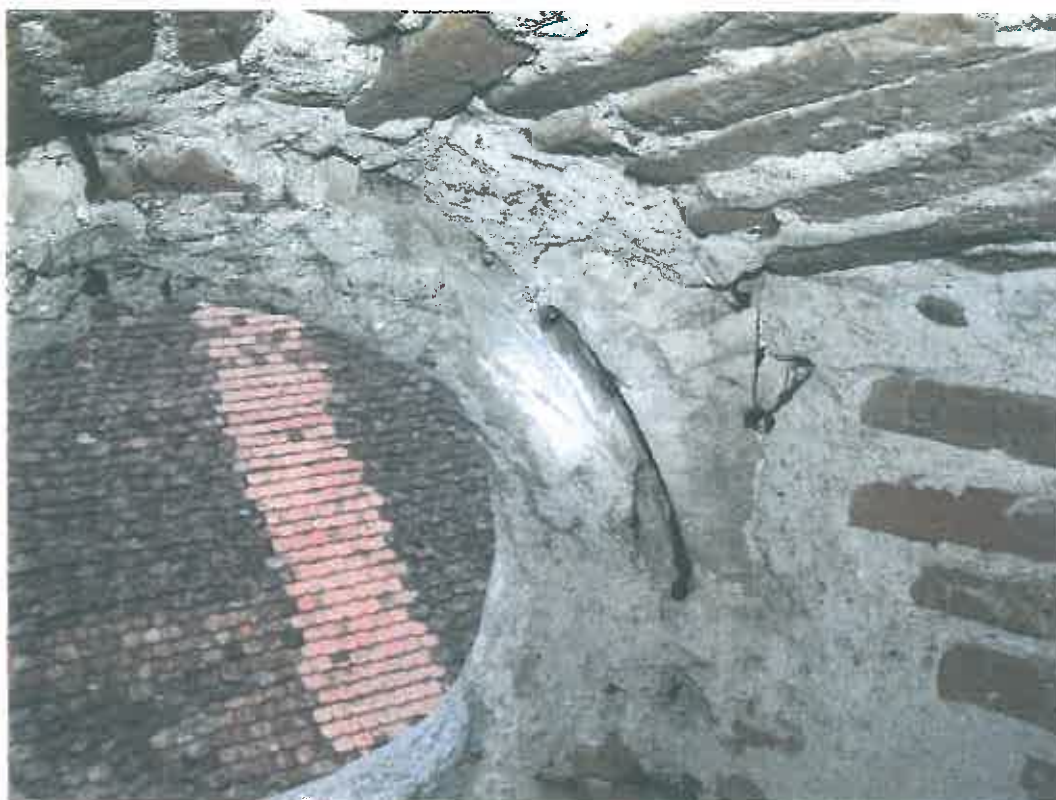
Ferestrele rotunde din exterior pe latura nordică a navei
