Lucrări de reparații, conservare și introducere în circuitul turistic la Ansamblul bisericii evanghelice fortificate din Miercurea Sibului

șef proiect: arh. I. Bucur  
întocmit: c.arh. H. Balthes

DEGRADĂRI LA FAȚADE

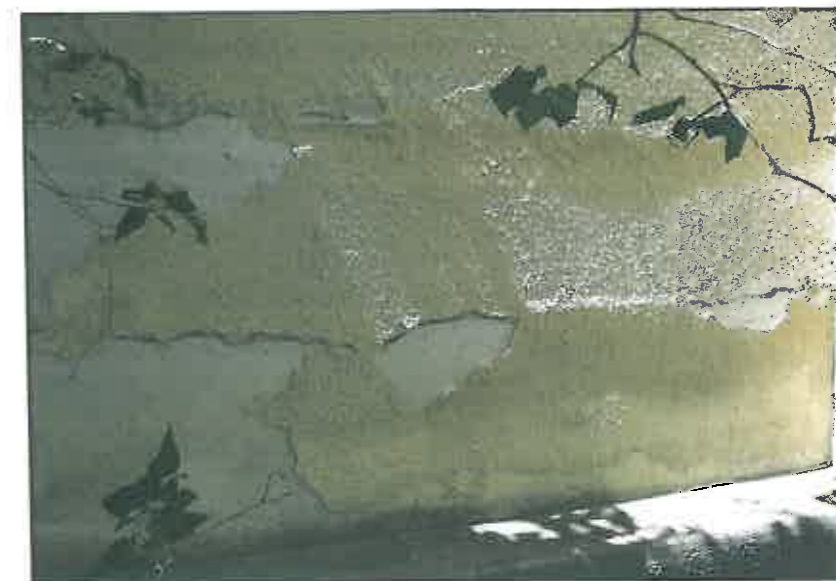
img. 22 Desprinderi locale a tencuielilor tip strop la toate fațadele

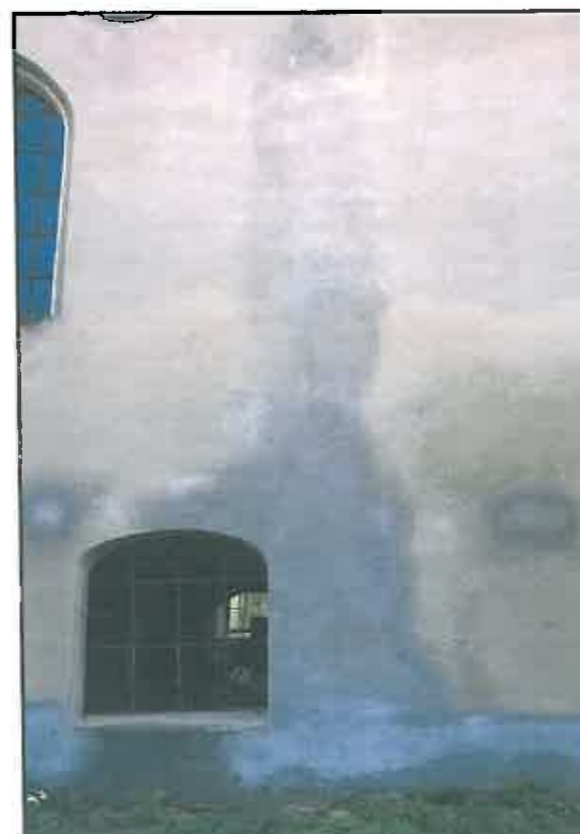
img. 24 Intervenții recente la tencuieli cu mortar de ciment

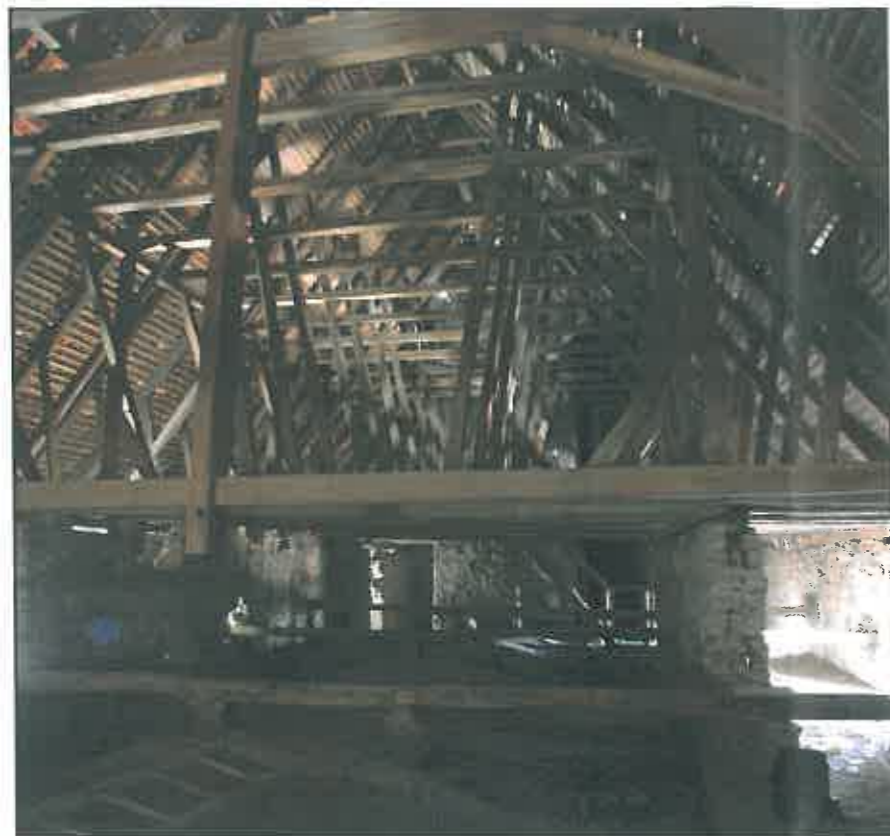
img. 38 Șarpantă nava centrală vedere spre vest

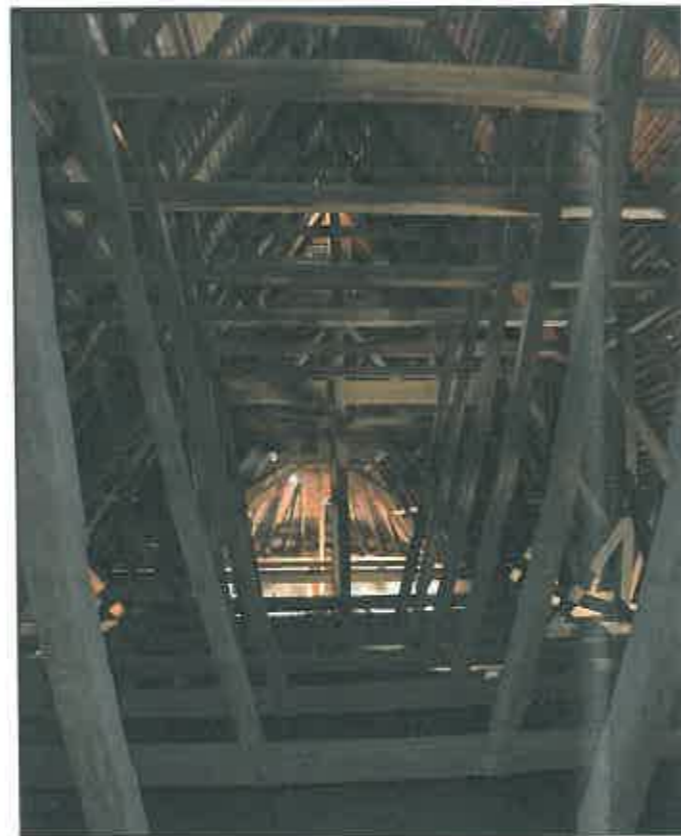
img. 39 Șarpantă navă centrală vedere spre est

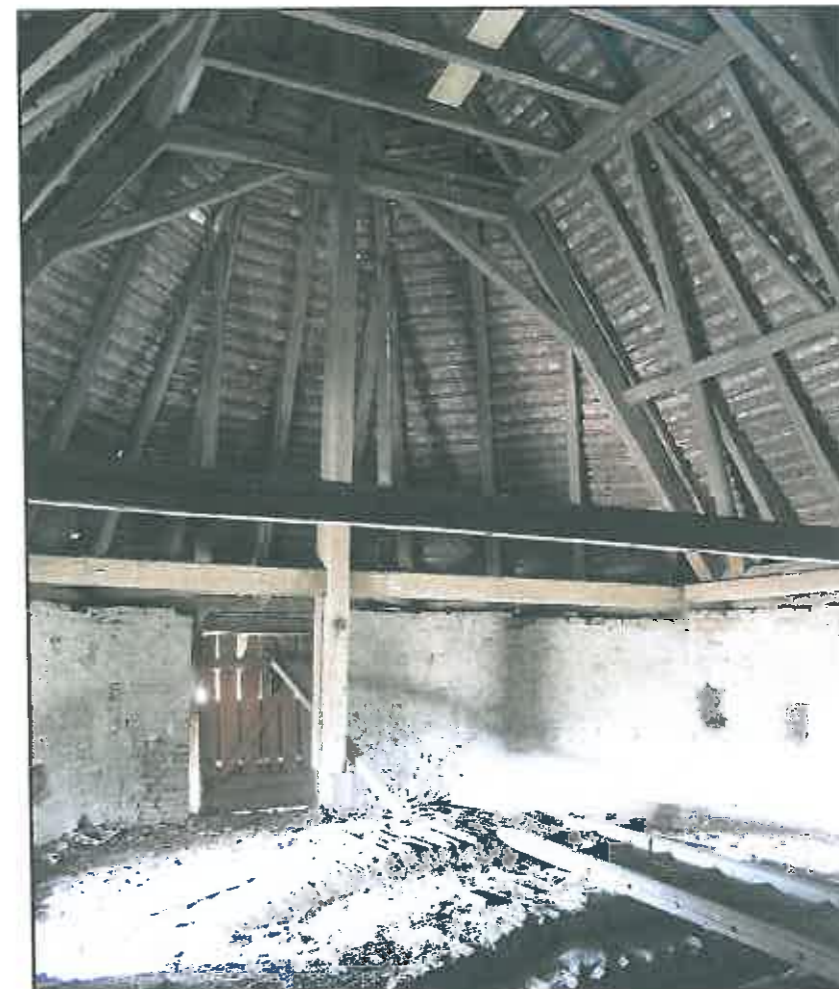
img. 40 Șarpantă cor

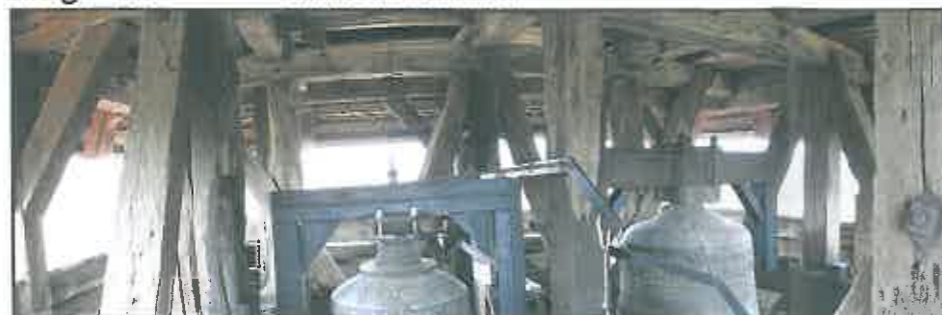
img. 44 Eșafodaj clopote la turnul de vest

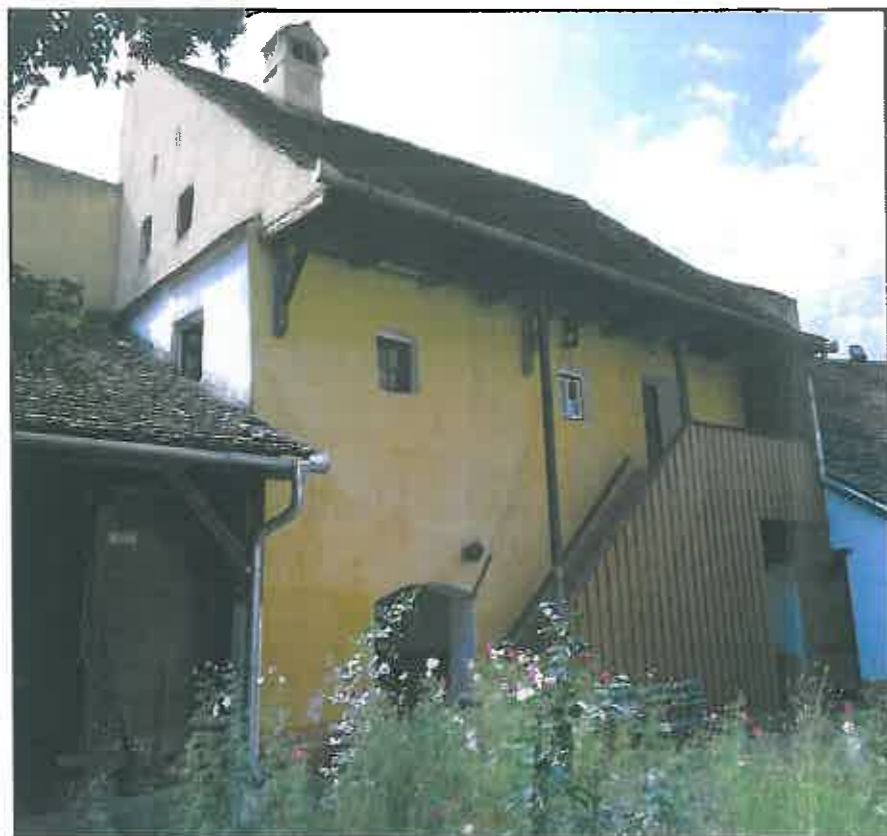
img. 51 Turnul de poartă vedere din interior

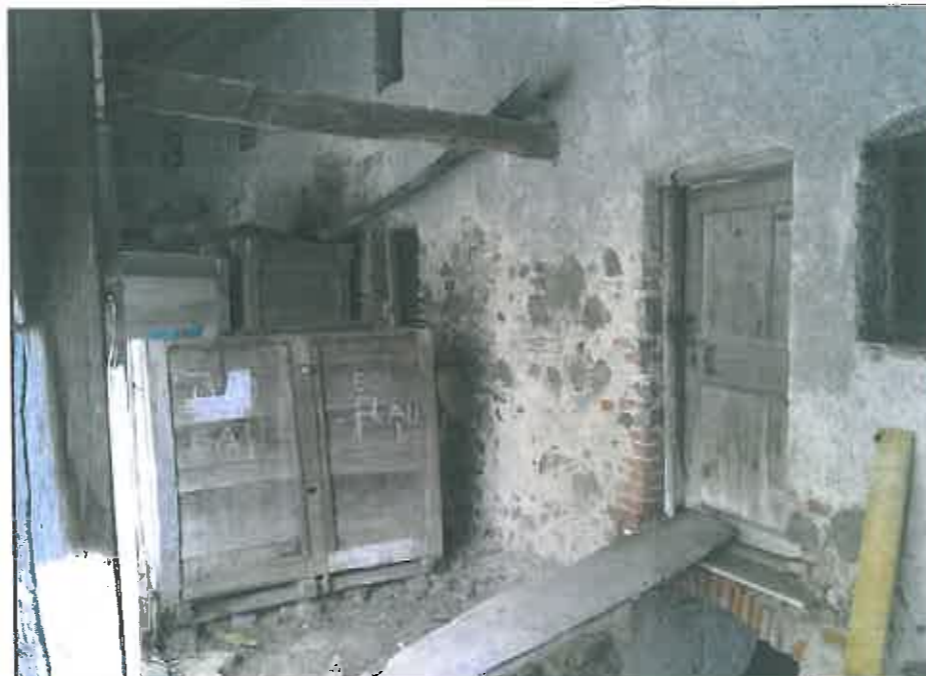
img. 59 Acces acoperit spre pivnițe și spre încăperile de depozitare ale nivelului 1

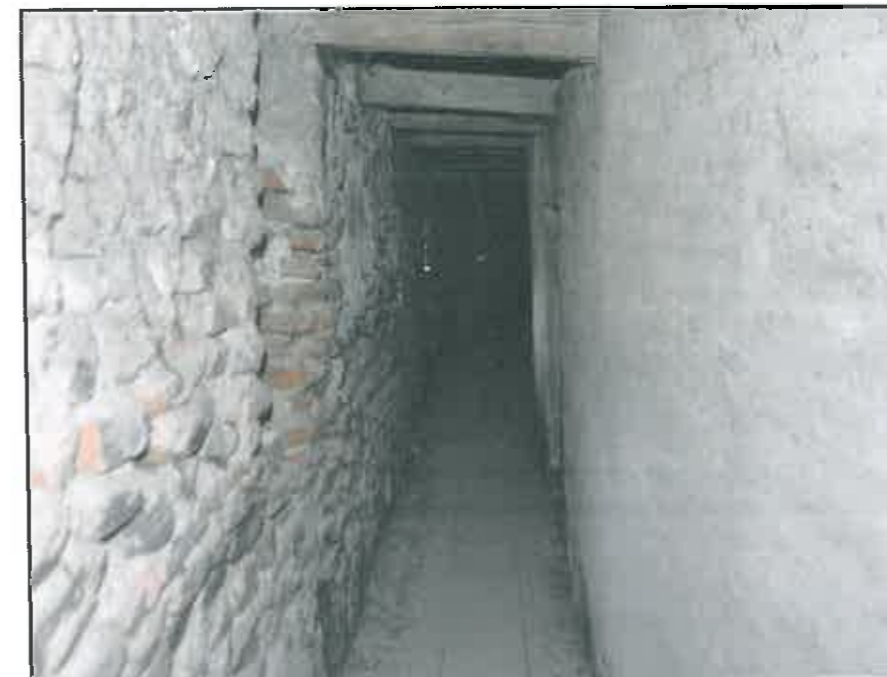
img. 60 Coridorul adiacent zidului de incintă cu accesul spre încăperile de depozitare

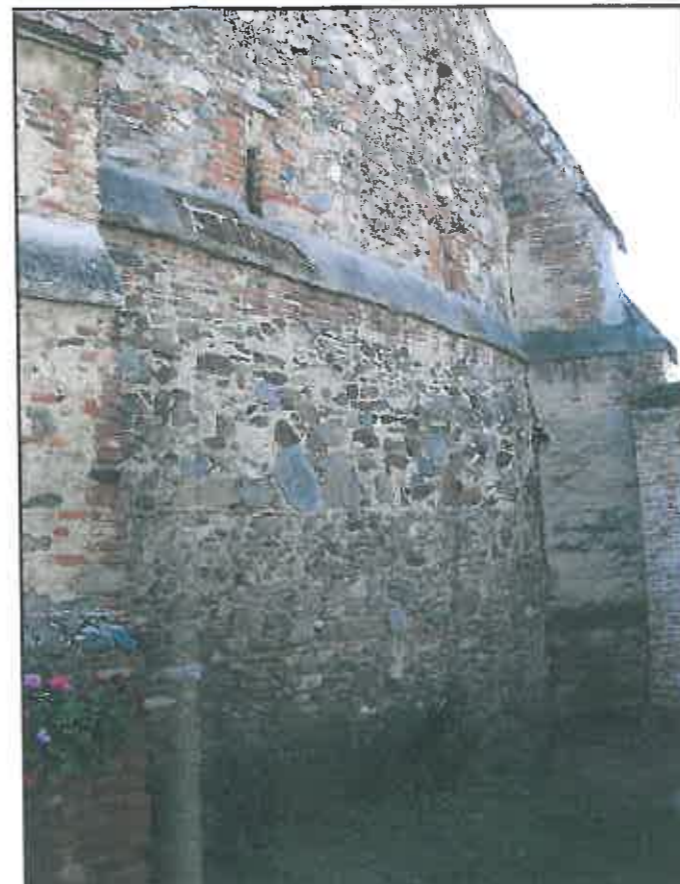
img. 71 Zidul de incintă - latura vest, vedere din exterior

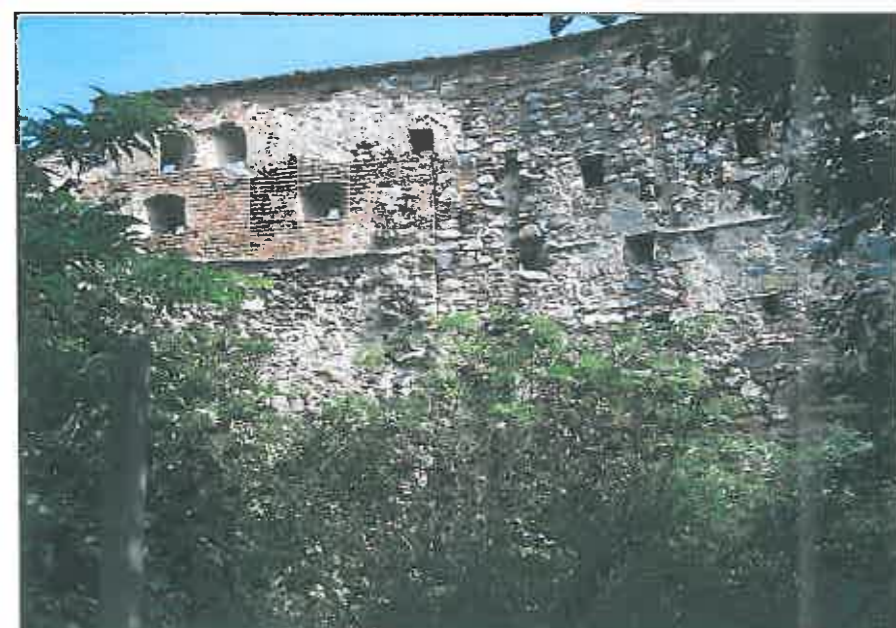
img. 73 Zidul de incintă - latura nord vest, vedere din interior

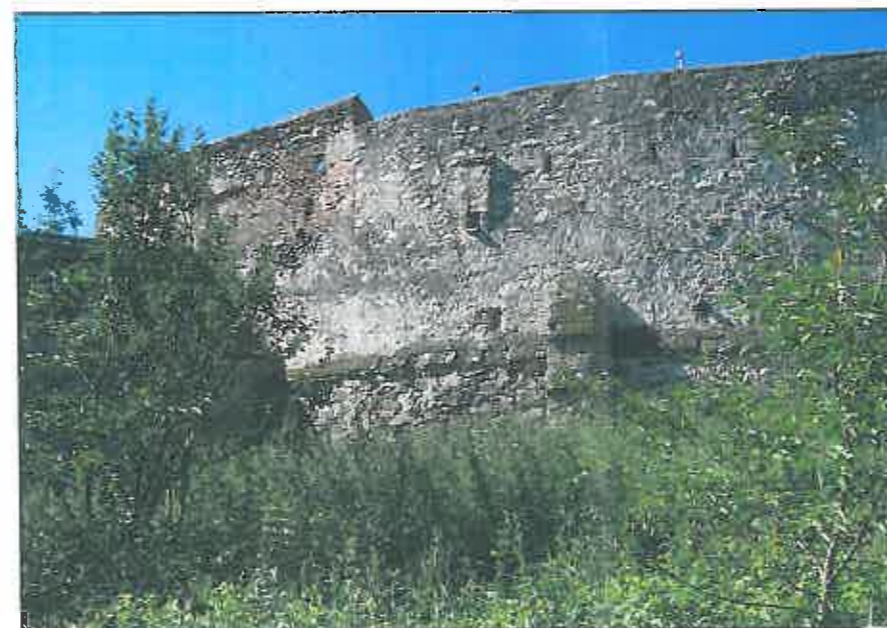
img. 74 Zidul de incintă - latura nord vest, vedere din exterior

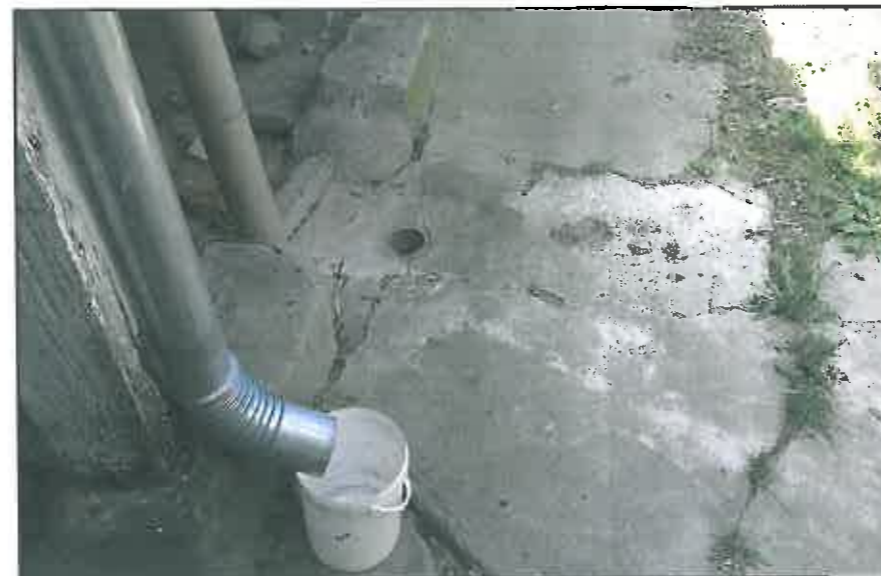
img. 77 Trotuar de beton în zona cămărilor

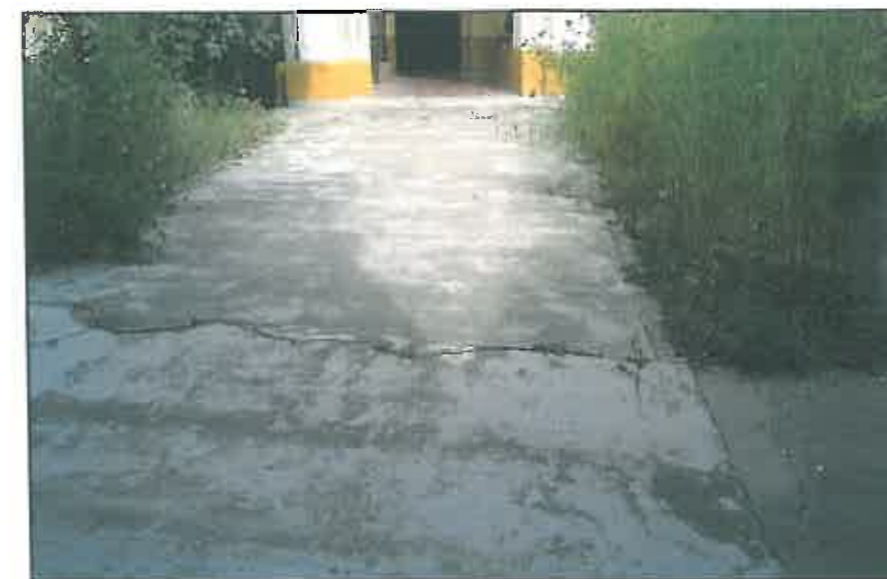
img. 78 Trotuar din beton la accesul principal în biserică, latura sud

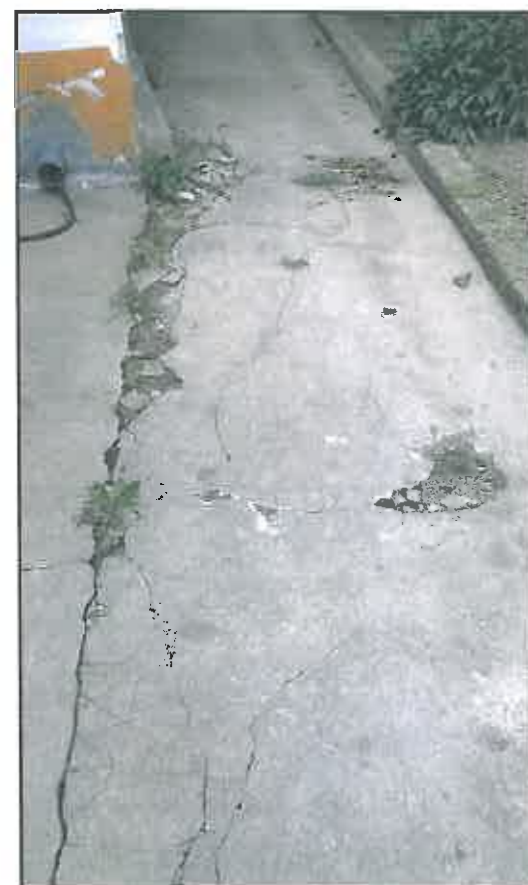
img. 79 Trotuar din beton adiacent turnului de poartă la interior

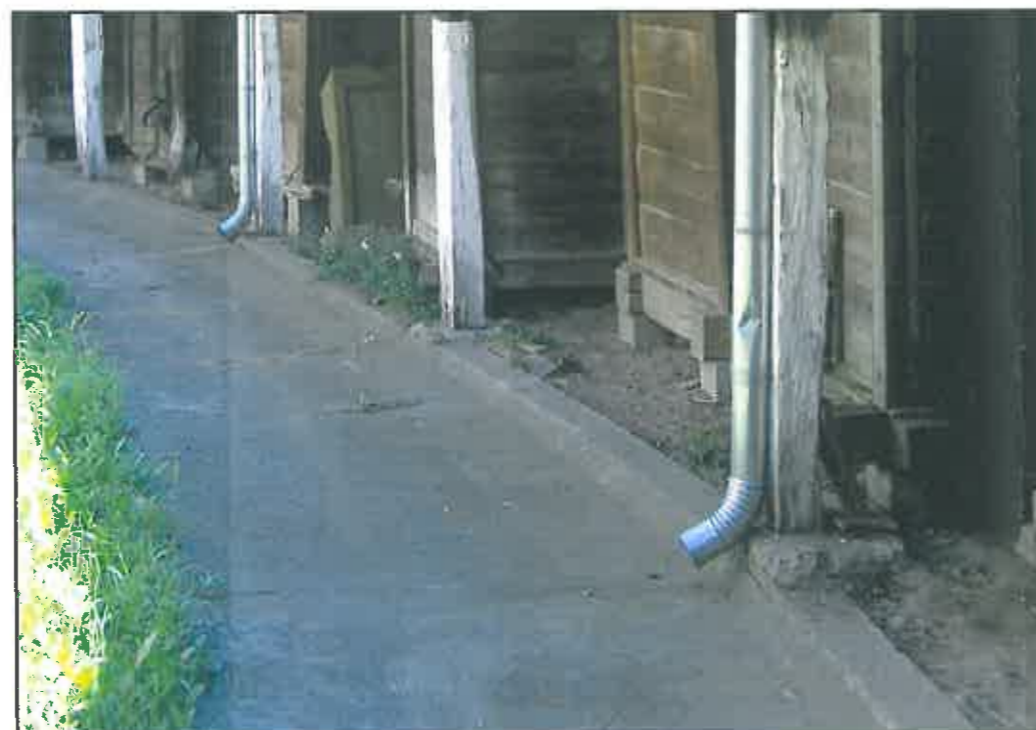
img. 80 Alee pietonală din beton adiacentă șopronului
