EXPERTIZĂ BIOLOGICĂ **Biserica fortificată din Miercurea Sibiului,** **Jud. Sibiu**

În vederea întocmirii Studiului de fezabilitate la Biserică fortificată din localitatea Miercurea Sibiului, județul Sibiu (foto nr.1), am fost solicitată de Doamna Arhitect.Olasz Gabriella să execut Expertiza biologică a monumentului.

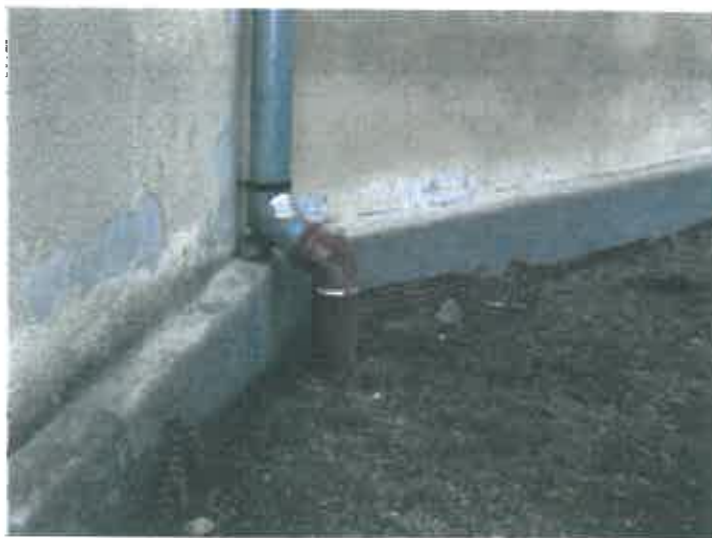
Pereții exteriori ai bisericii prezintă halouri de umiditate ascensională pe o înălțime cuprinsă între 0,7 și 2,5 m ceea ce a dus, la degradarea avansată a tencuielilor (foto nr.2,3). In zona de nord, de vest s-a realizat un drenaj exterior, cu izolație orizontală(foto nr.4)..Se pare, ca halourile de umiditate sunt uscate.

Foto nr.4 Izolatie orizontala

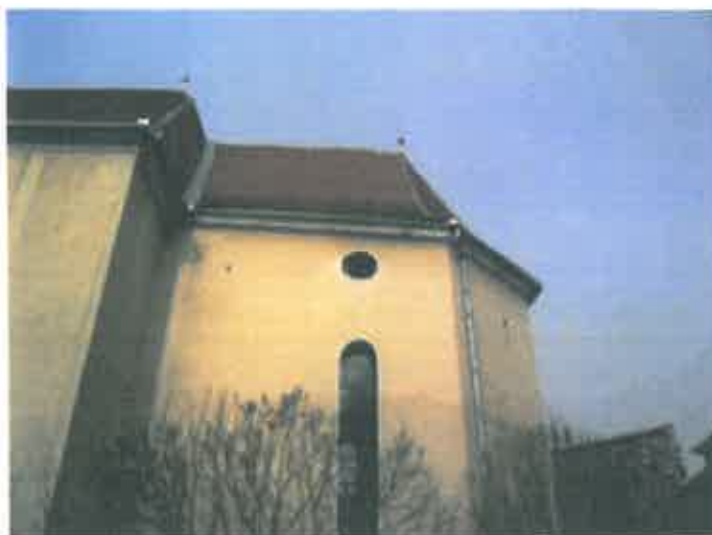
Apele meteorice se colectează prin scocuri și se scurg la baza fundației, dar sunt conduse în niște rigole(foto nr.4,6)

Foto nr.6 Apele meteorice se colectează și se scurg într-un sistem de scocuri

Este necesară verificarea rigolelor, deoarece, pe exterior biserica prezintă umiditate ascensională.

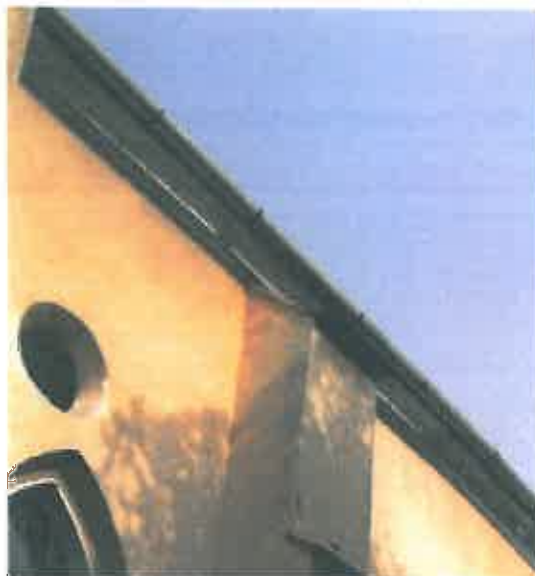
În zona de nord-est a bisericii, la trecerea din șarpanta navei, către cor, există o zonă unde apele pluviale se scurg pe zidărie (foto nr.7) Se observă zidăria umedă, cu pierderi de material. Tencuiala de pe pazie și de pe zidărie este desprinsă.

Foto nr.7 Zonă unde se înfiltrează apele pluviale

Aceea zonă necesită reabilitare.

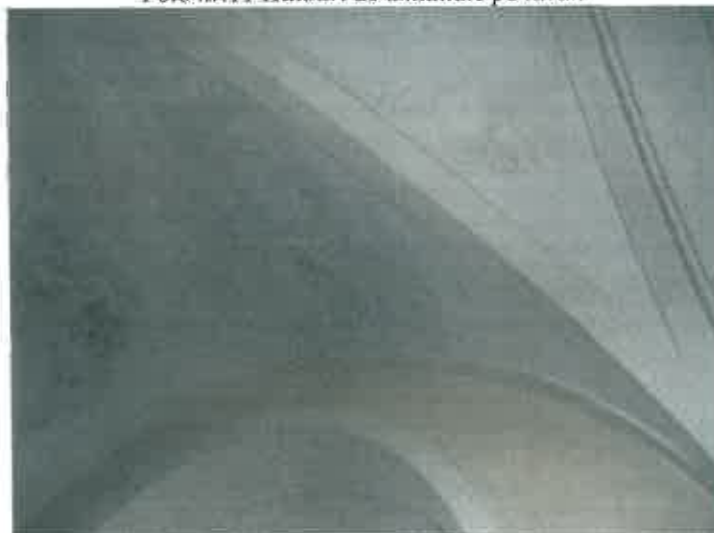
Se observă infiltrarea apelor meteorice, prin tavan.Sunt vizibile vechi halouri de umiditate in zona orgii.(foto nr.11.12)

Foto nr.12 Zone cu infiltrări ale apelor meteorice prin tavan

Este necesară verificarea halourilor, în timpul șantierului, pentru a putea determina dacă aceste sunt recente. Momentan, în zonă nu este schelă și nu se poate verifica acest aspect.

Este necesară verificarea zonei de învelitoare, deoarece această zonă, corespunde cu halourile de umiditate vizibile la tavanul navei, deasupra orgii(foto nr.11, 12).

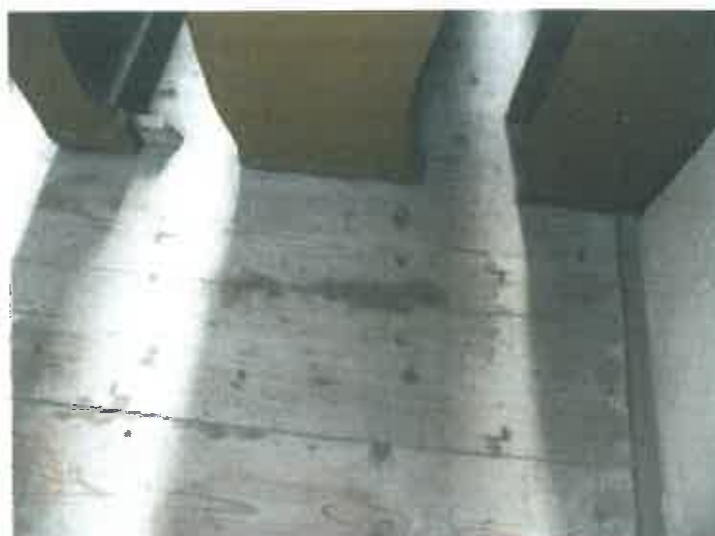
Se observă halouri de umiditate pe podea (foto nr.14).

Foto nr.14 Halouri de umiditate pe podea

Este necesară scoaterea scândurilor care sunt alipite de zidăria umedă și lasat un mic spațiu, de ventilare, cca. 2 cm distanță.

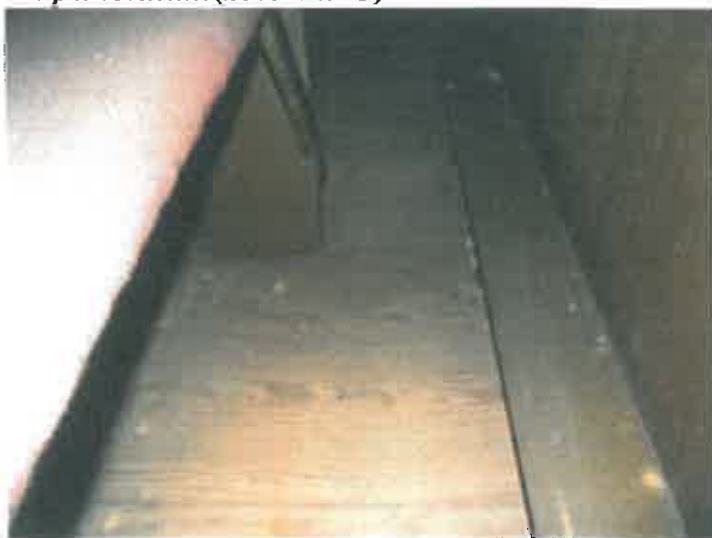
Balcoanele și bancile prezintă atac activ de insecte xilofage, din specia *Anobium punctatum*(foto nr.28)

Foto nr28 Bănci cu atac de insecte xilofage

Necesită tratament insecticid adecvat. Este necesar un tratament succesiv, de minim două ori, realizat primăvara și toamna.

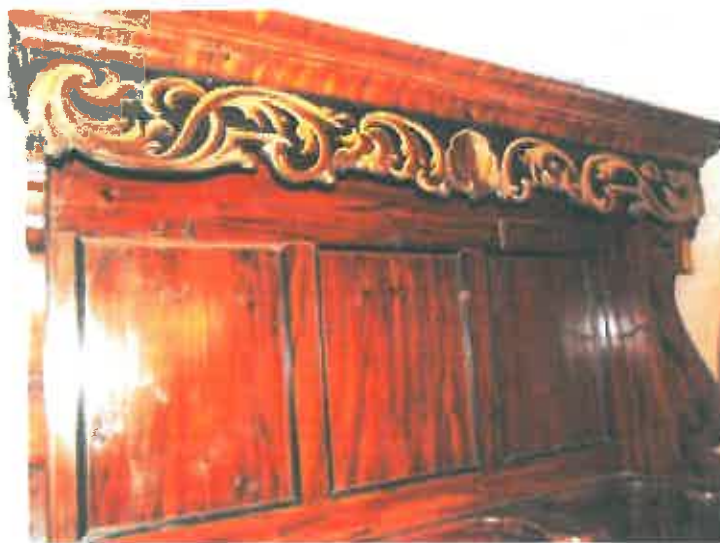
Foto nr.29 Strane

Majoritatea pieselor prezintă atac activ de insecte xilofage produs de specia *Anobium punctatum*.

Stranele sunt montate foarte aproape de perete. Este necesar îndepărtarea de zidărie a mobilierului.

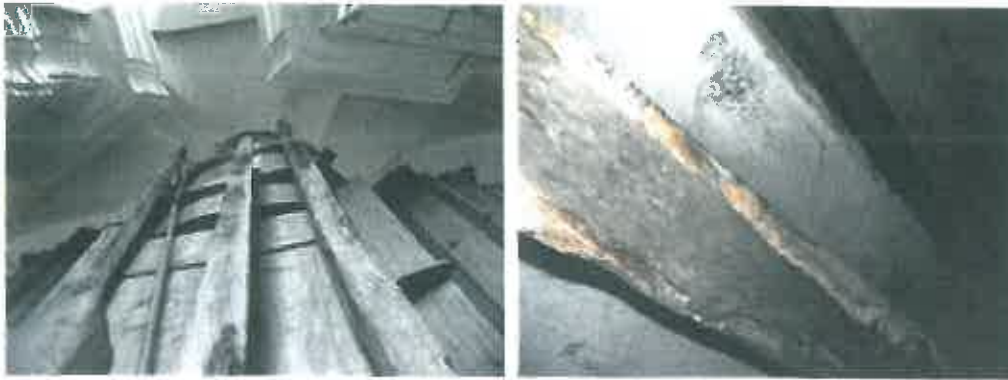
Foto nr.34, 35 Altar-vedere posterioară

Pe spatele altarului se observă orificiile de zbor și galeriile larvare ce aparțin insectelor xilofage, din specia *Anobium punctatum*.

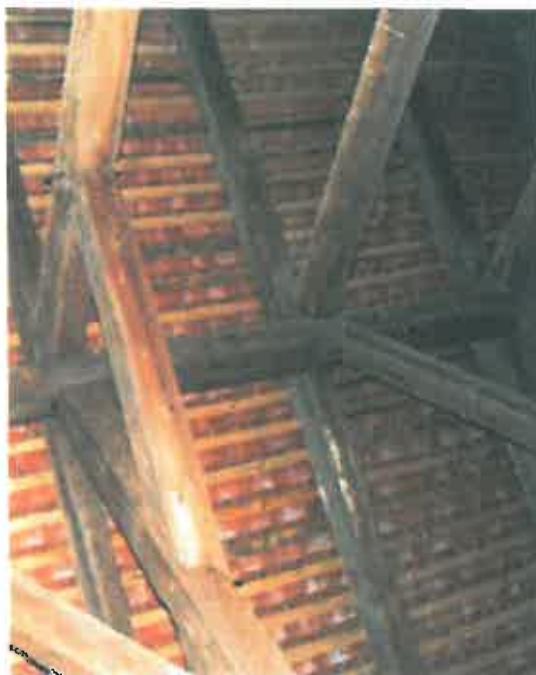
La elemnetele de dimensiuni mai reduse confecționate din arbori tineri, cum sunt unele contravânturi, popi sau corzi, unde proporția de alburn este mai mare, atacul este mai extins și rezistența mecanică a lemnului este afectată în proporție mai mare de cca. 10 % (foto nr.45).

Foto nr.45 Caprior cu atac activ de insecte xilofage

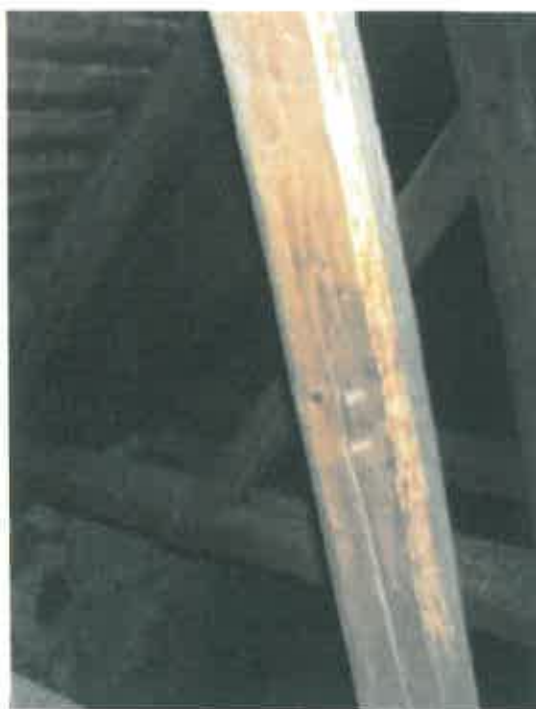
La elementele de dimensiuni mari, grinzi, unele corzi, unde proporția de alburn este redusă atacul nu afectează rezistența mecanică a lemnului mai mult de 2-5%(foto nr.46).

Foto nr.46 Pop cu atac de insecte xilofage

Acestea necesită tratament insecticid adecvat.

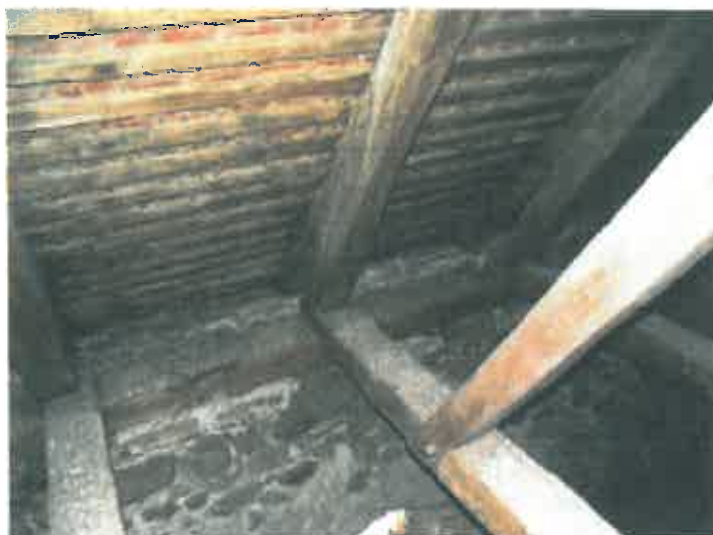
În zona de sud, se observă halouri de umiditate, dar nu prezintă atac fungic.În zona de sud și de nord,, se observă numeroase resturi de materiale de construcție depozitate pe cosoroabă(foto nr49).

Foto nr. 49 Resturi de materiale de construcție depozitate pe cosoroabă

Cosoroabele necesită o degajare a acestor resturi pentru o mai bună vizualizare.

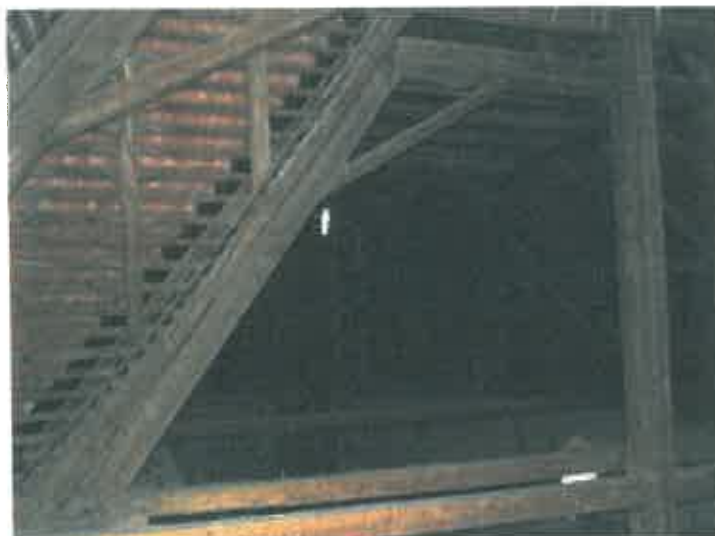
Foto nr.51 Dolie de sud est

Doliile sunt în stare bună de conservare. Unele elemente prezintă atac activ de insecte xilofage, în zona de alburn, din specia *Xestobium rufovillosum*(foto nr.51).

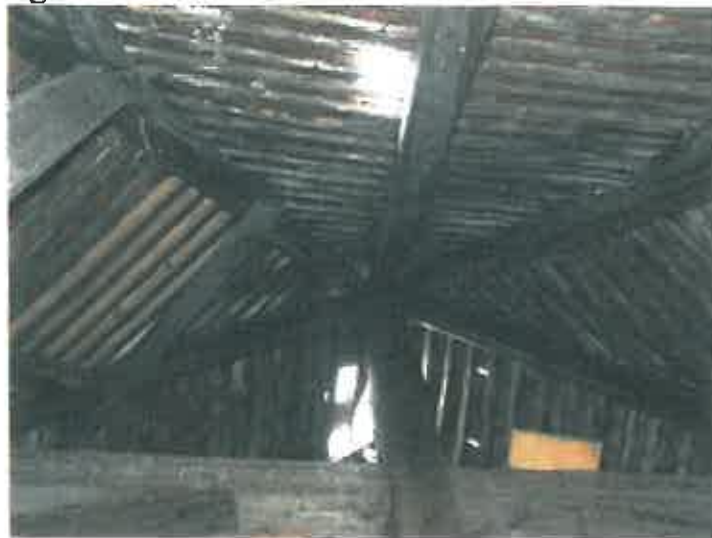
În zona de vest a șarpantei, se observă numeroase halouri de umiditate, pe elementele șarpantei, corzi, popi, contravatuiri, căpriori, și în special în zona coamelor, provenite din infiltrarea apelor meteorice prin învelitoare (foto nr.53)

Zona coamelor necesită revizuire. În zona centrală a nivelului I se observă tige lipsă.(foto nr.53).

Zona nu este accesibilă vizualizării datorită înălțimii.Este necesară o analiză atentă în timpul șantierului,deoarece este posibil ca datorită umezirii repetate să se fii instalat atacuri fungice vechi succesive, sub formă de putregai brun.

Foto nr.53 Zona coamei

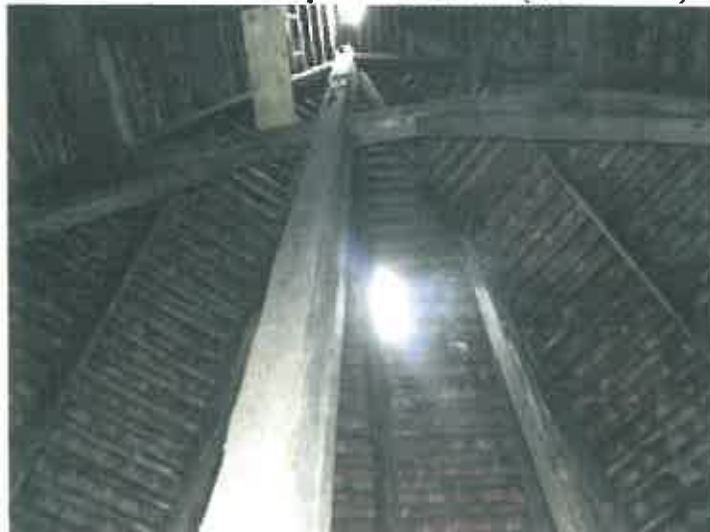
În zona de est, la capriori si la corzi, se observă atac activ de insecte xilofage, din specia *Xestobium rufovillosum*.Atacul este în zona de alburn și nu afectează rezistența elementului(foto nr.54)

Foto nr.54 Coardă si caprior cu atac activ de insecte xilofage

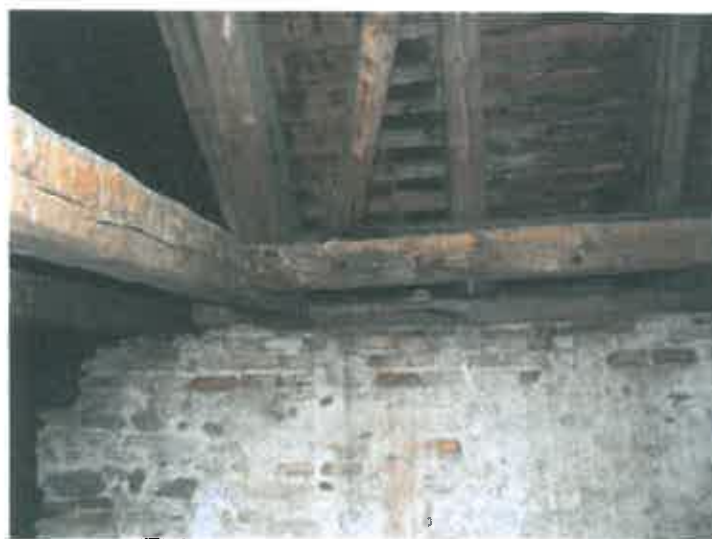
Cosoroabele sunt in stare bună de conservare(foto nr.,58)

Foto nr.58 Cosoroabe in stare buna de conservare

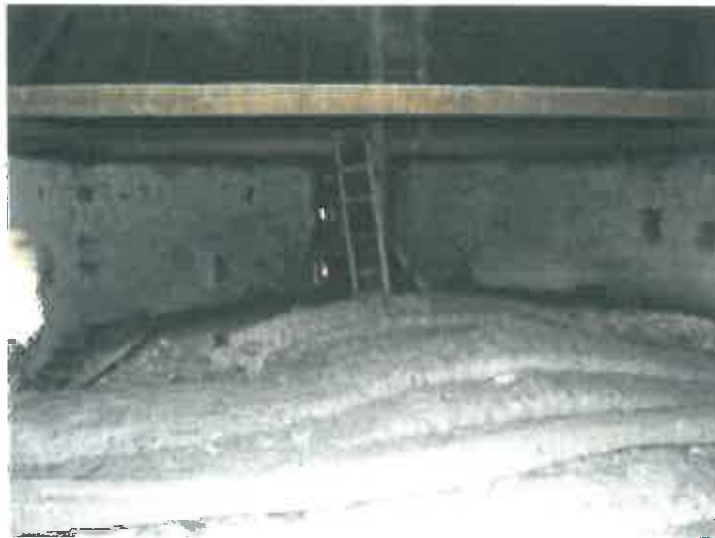
Bolta este în stare bună de conservare(foto nr.58).

Foto nr.58 Boltă altar

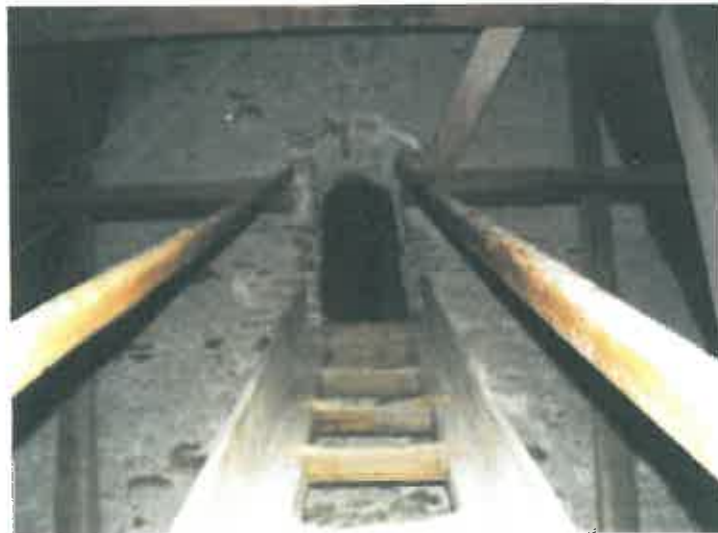
Foto nr.62 Acces in turn

Scarile de acces in turn si in șarpanta bisericii sunt confecționate din brad si sunt in stare bună de conservare(foto nr.62).

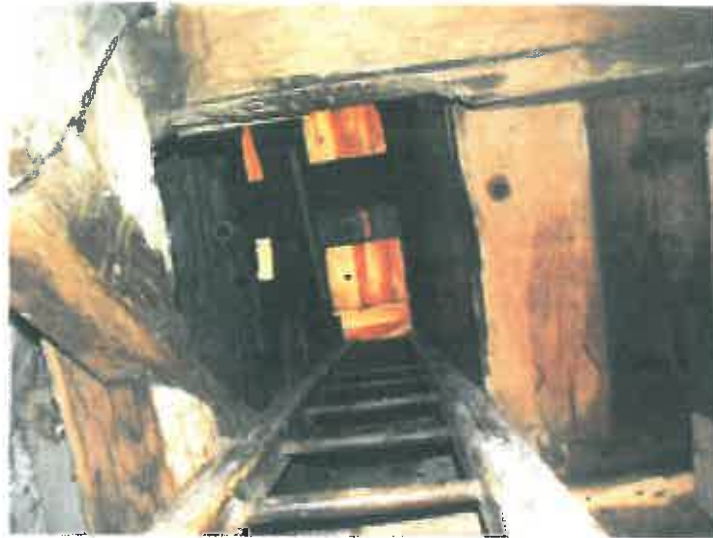
Foto nr.63 Primul nivel-zidărie-acces in ultimul nivel

Scara de acces de jos in ultimul nivel este confecționată din scanduri de brad si sunt in stare bună de conservare(foto nr.63).

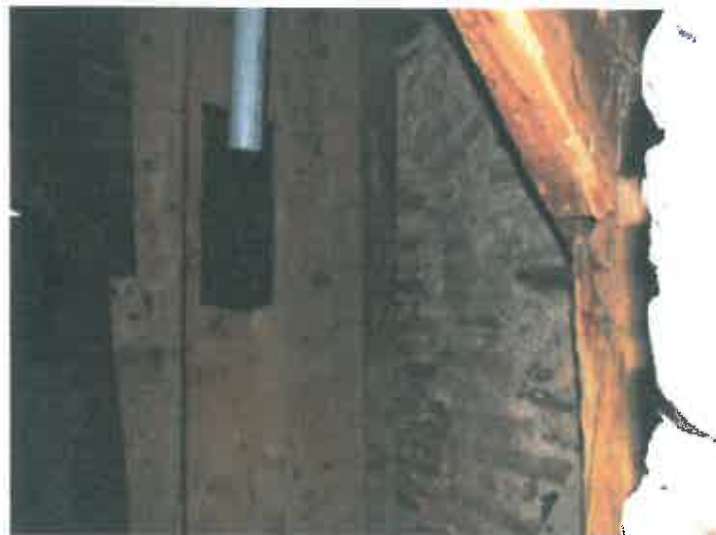
Foto nr.64 Elemente primul nivel cu atac de insecte xilofage

Stalpii, popii, prezintă atac activ de insecte xilofage, din specia *Xestobium rufovillosum*(foto nr.64).

Atacul este localizat in zona de alburn si nu afectează rezistența elementelor.Necesită tratament insecticid adecvat.

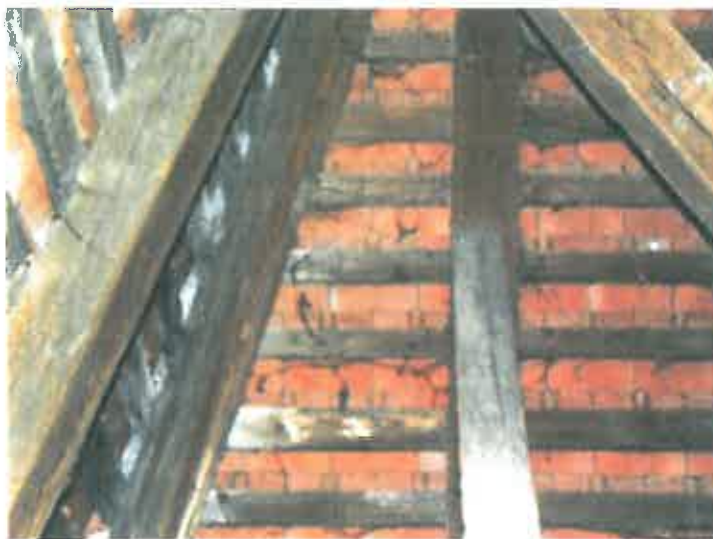
Căpriorii, prezintă din loc, în loc, atac de insecte xilofage în zona de alburn. Necesită tratament insecticid adecvat(foto nr.69)/

Foto nr.69 Capriori sarpanta turn-atac insecte xilofage

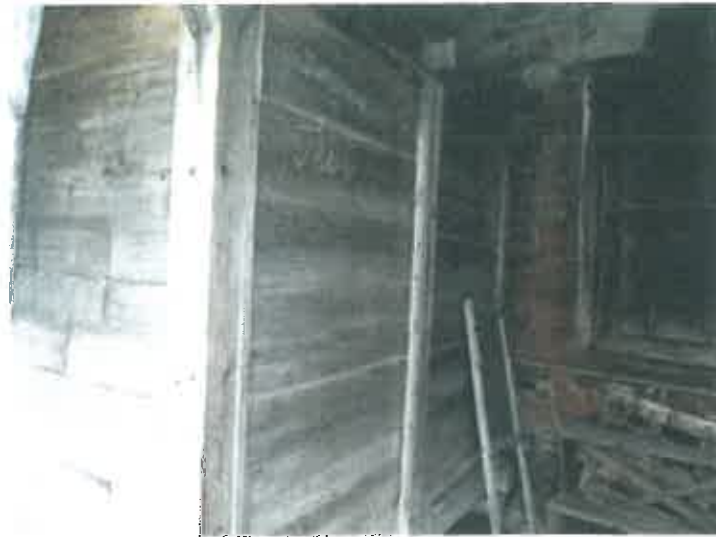
Foto nr.71 Lazi de grane, cofectionate din lemn de brad

Unele lăzi, prezintă atac insular de insecte xilofage din specia *Anobium punctatum*. Acele lăzi, necesită tratament insecticid adecvat.

In general, starea de conservare a lăzilor de grane este bună.

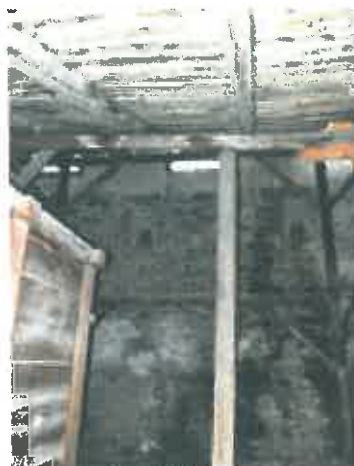
Se observă numeroase halouri de umiditate, pe elementele șarpantei, corzi, popi, contravaturii, căpriori, și în special în zona coamelor, provenite din infiltrarea apelor meteorice prin învelitoare(foto nr.83)

Zona nu este accesibilă vizualizării datorită înălțimii. Este necesară o analiză atentă în timpul șantierului, deoarece este posibil datorită

umezirii repetate să se fii instalat atacuri fungice vechi succesive, sub formă de putregai brun.

Foto nr.83 Halouri de umiditate pe elementele sarpantei

Este obligatoriu revizuirea invelitorii

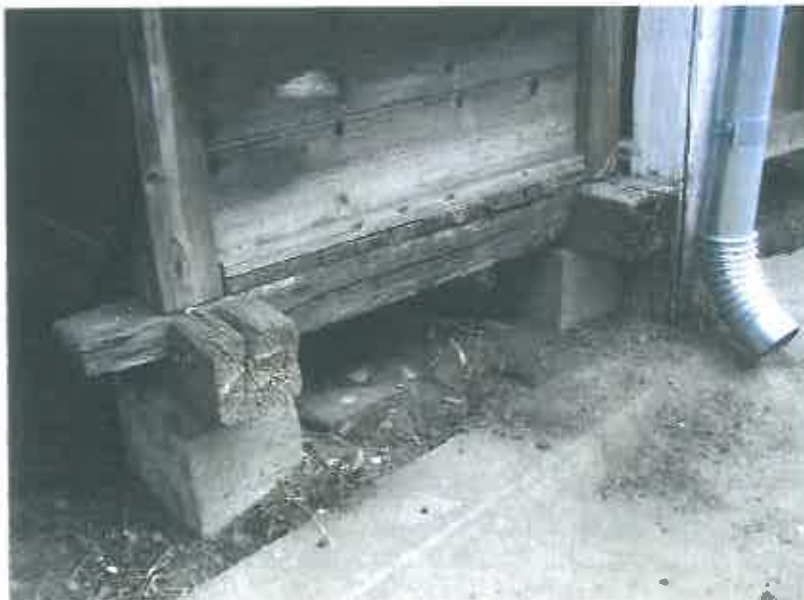
Grinzile expuse umidității și condițiilor atmosferice variabile, prezintă degradări sub formă de putregai.

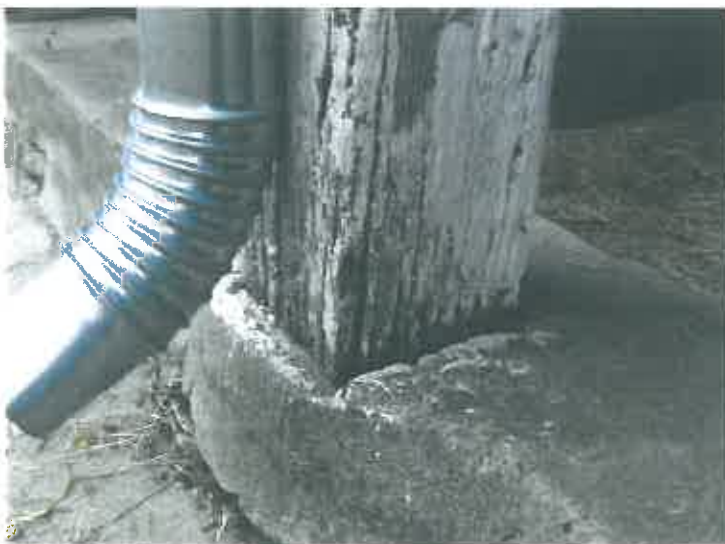
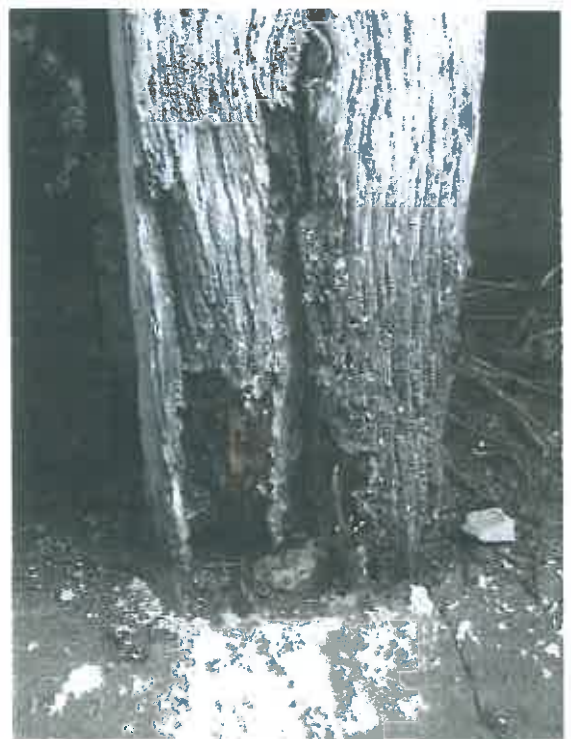
Partea inferioară degradată a stâlpilor de susținere a acoperișului zidului de apărare

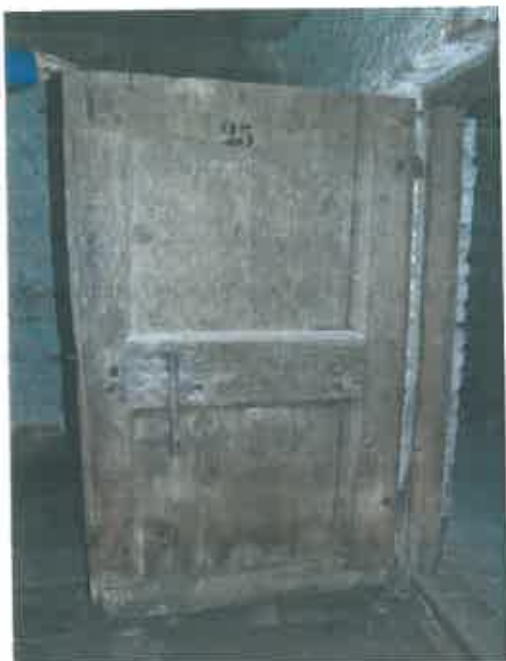
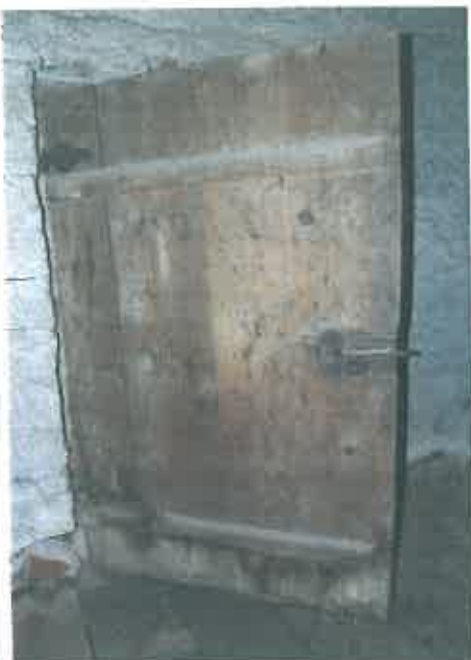
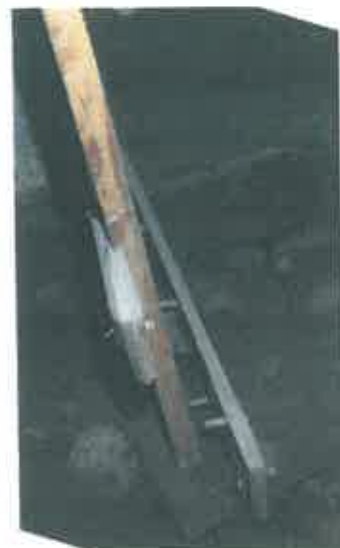
Uși de acces din coridorul de strajă în camerele de provizii

Elemente desprinse de pe canatul de uși

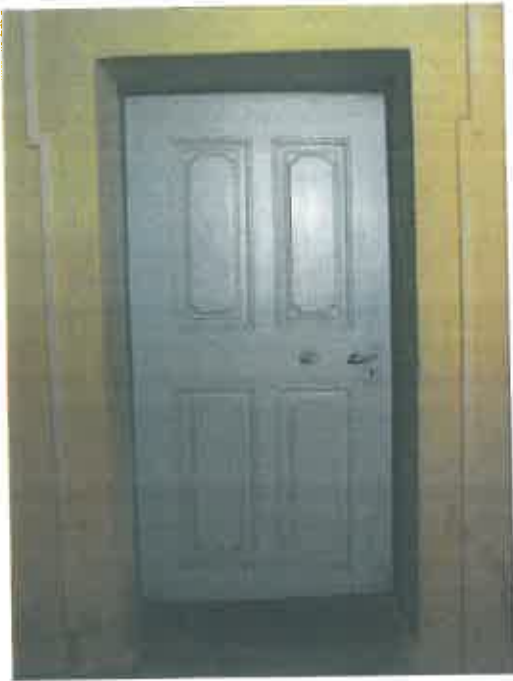
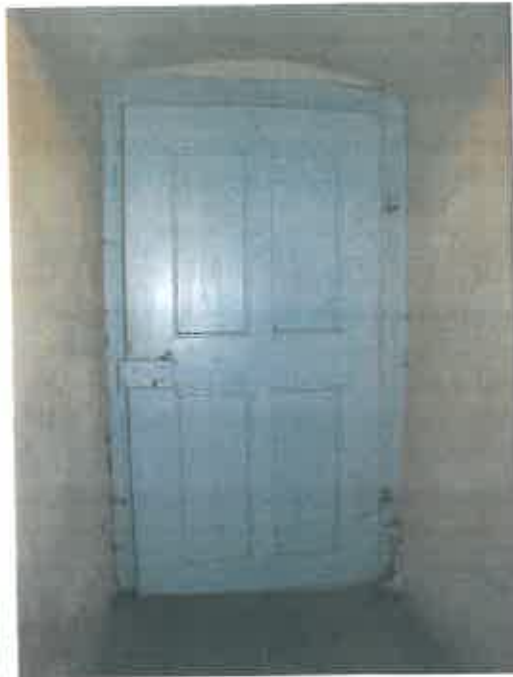
Ușa "sacristiei"
Ancadramentul este
degradat la partea
inferioară

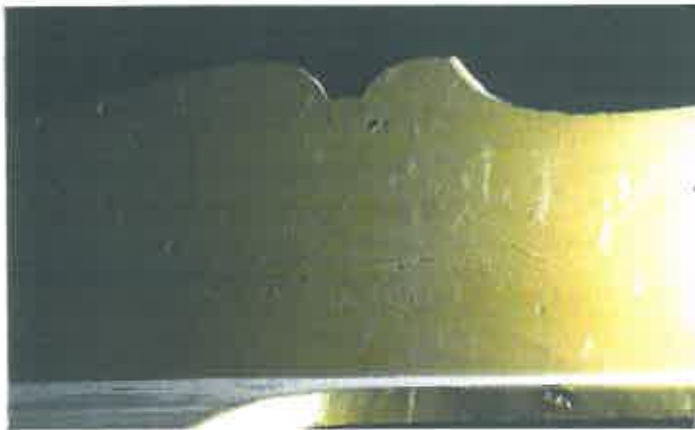
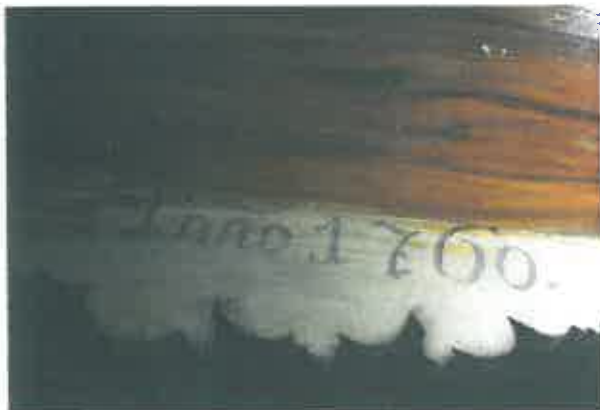
Detaliu cu desprinderea stratului de revopsire pe băncile din nava centrală, unde se observă un strat de pictură mai vechi, tip floder

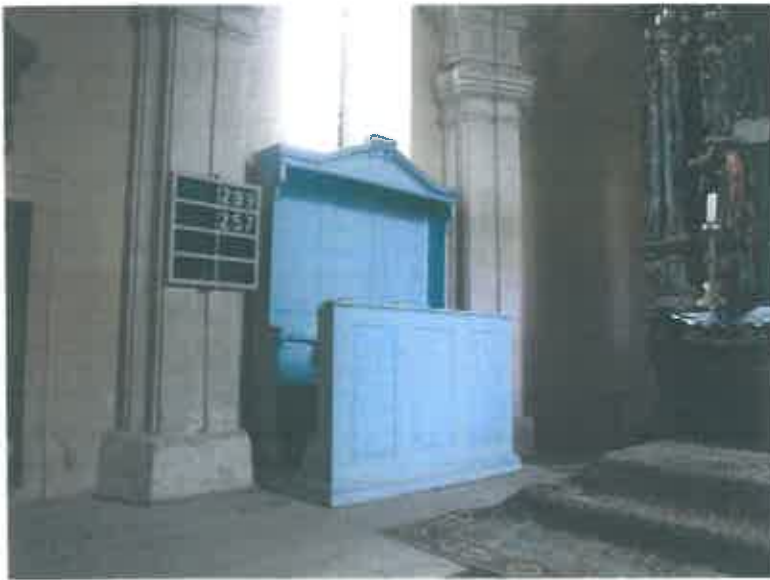
Grinzile de talpă ale stranelor din cor și partea inferioară a unor elemente de strană sunt degradate sub formă de putregai, datorită umidității pereților.

Grinzile de talpă ale stranelor sunt degradate

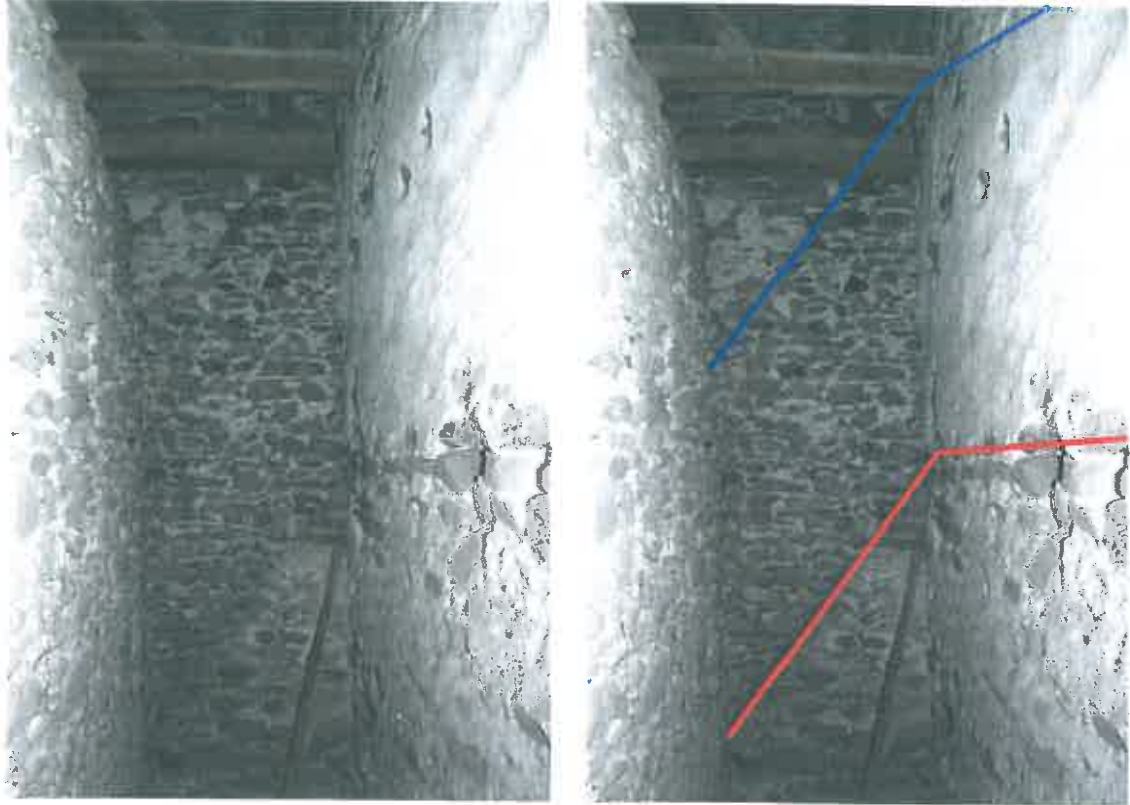
Sus: zidul vestic al bisericii din pod.
Se vede amprenta nivelului acoperișului din prima etapă de construcție – sec. XIII (linia roșie). Până la acest nivel zidul turnului este țesut cu zidul vestic. Deasupra liniei roșii între cele două ziduri nu există legătură și tencuiala turnului intră sub zidărie. În podul bisericii, pe zidul longitudinal dintre nava principală și nava laterală nordică, la acest nivel se conturează o schimbare în zidărie. Linia albastră este nivelul acoperișului dintr-o următoare etapă.

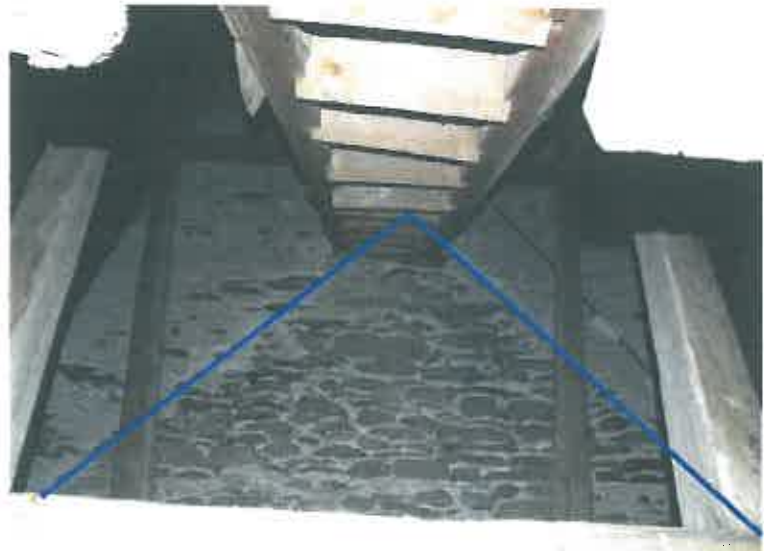
Dreapta: Amprenta celor două niveluri descrise mai sus pe zidul estic al turnului din pod

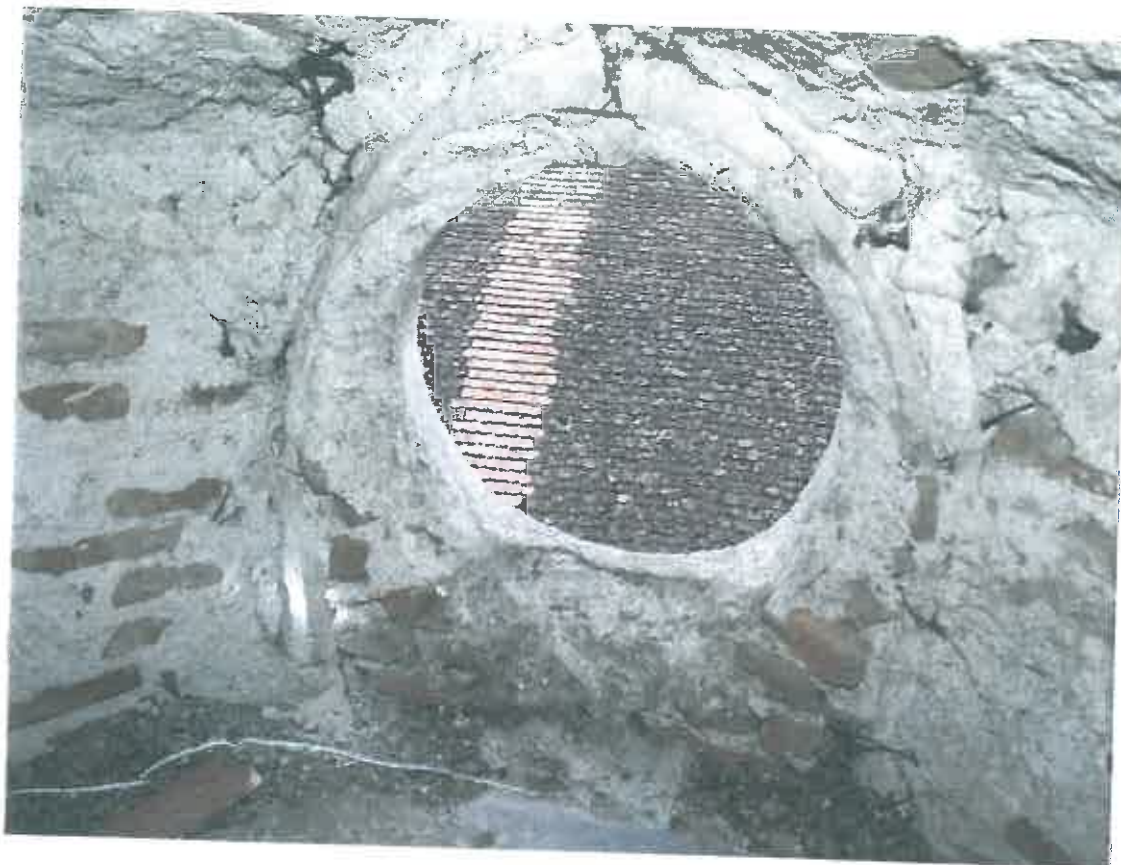
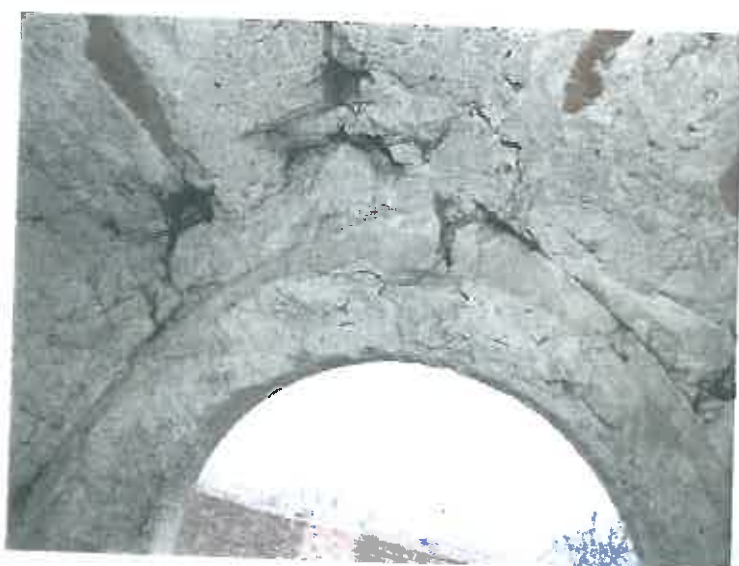
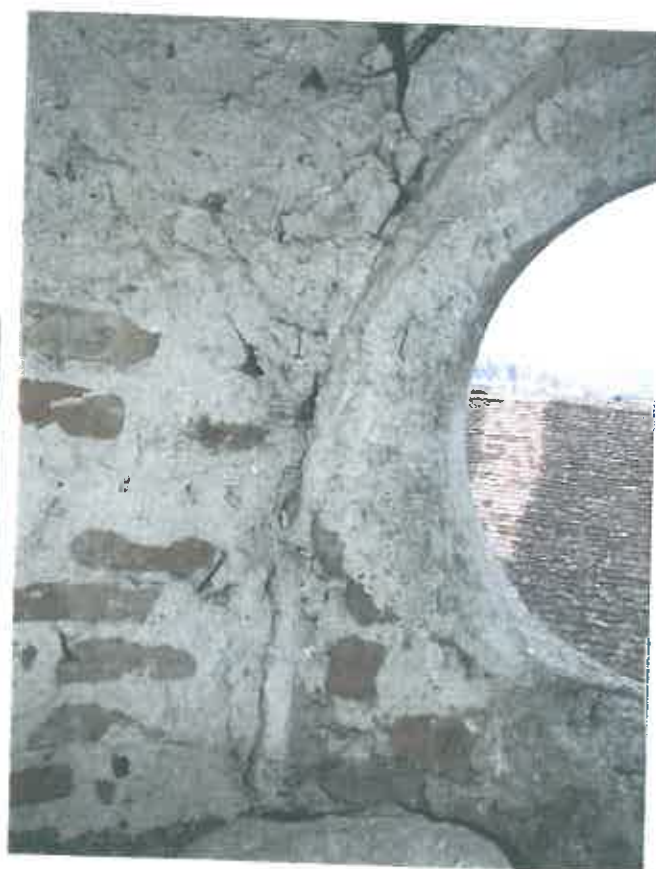
A doua fereastră rotundă pe latura nordică a navei, din interiorul podului. Și aici se identifică ancadramentul de piatră sculptată.
