STUDIU DE PARAMENT
LA BISERICA EVANGHELICĂ DIN
MIERCUREA SIBIULUI

Kiss Loránd
S.C. Imago picta S.R.L.

20. 02. 2015

LUCRĂRI DE REPARAȚII, CONSERVARE ȘI INTRODUCERE ÎN CIRCUIT
TURISTIC LA ANSAMBLUL BISERICII EVANGHELICE FORTIFICATE

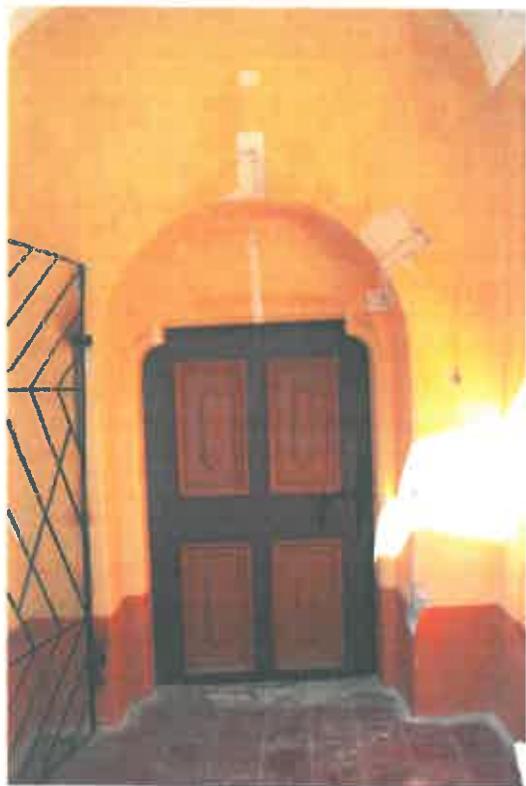
Portalul sudic. În fața portalului gotic s-a montat un chenar semicircular din piatră

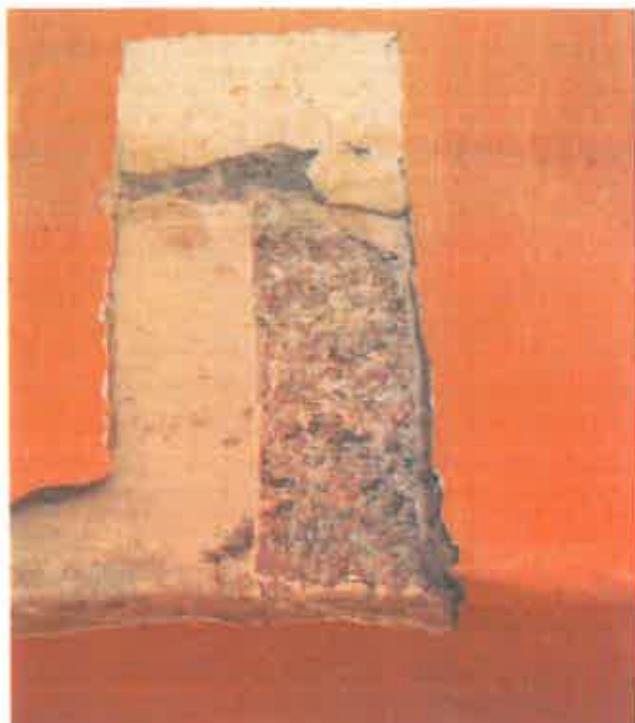
Portalul sudic. Sondaj stratigrafic pe chenarul semicircular din piatră fasonată.

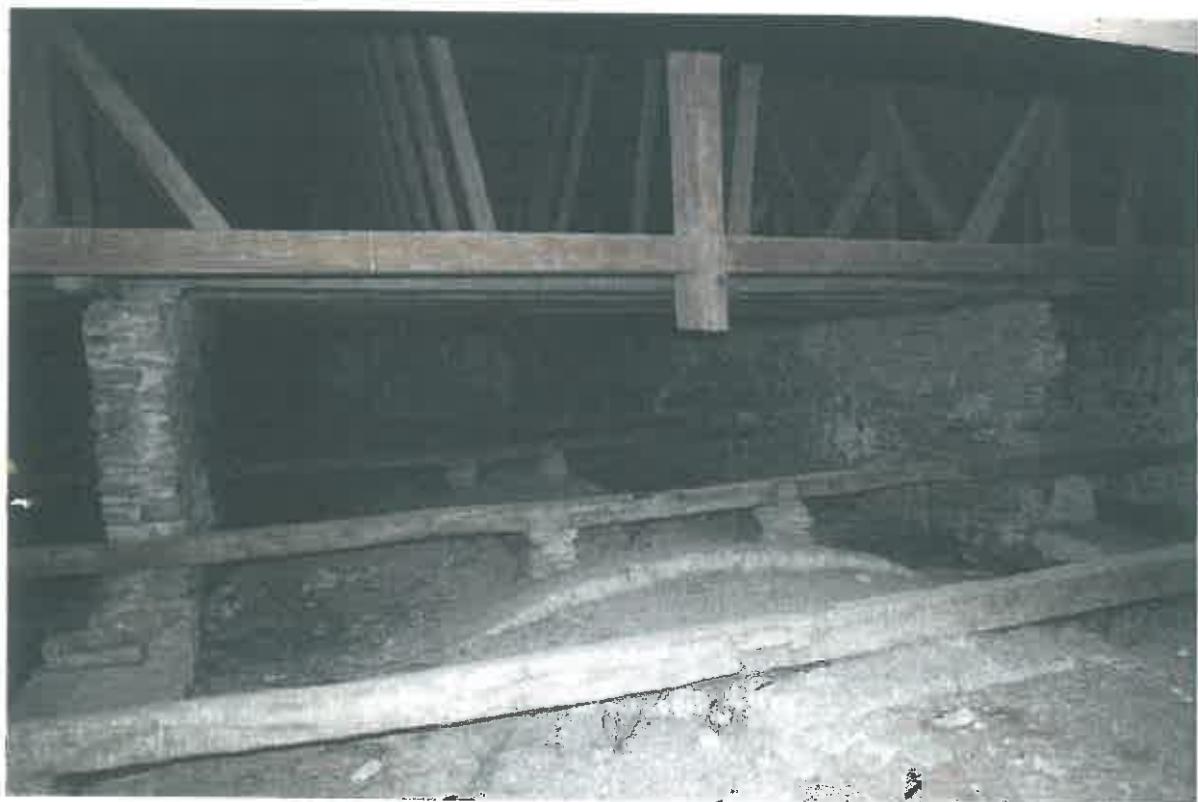
Podul navei spre vest. Cele două ziduri ale navei principale românice.

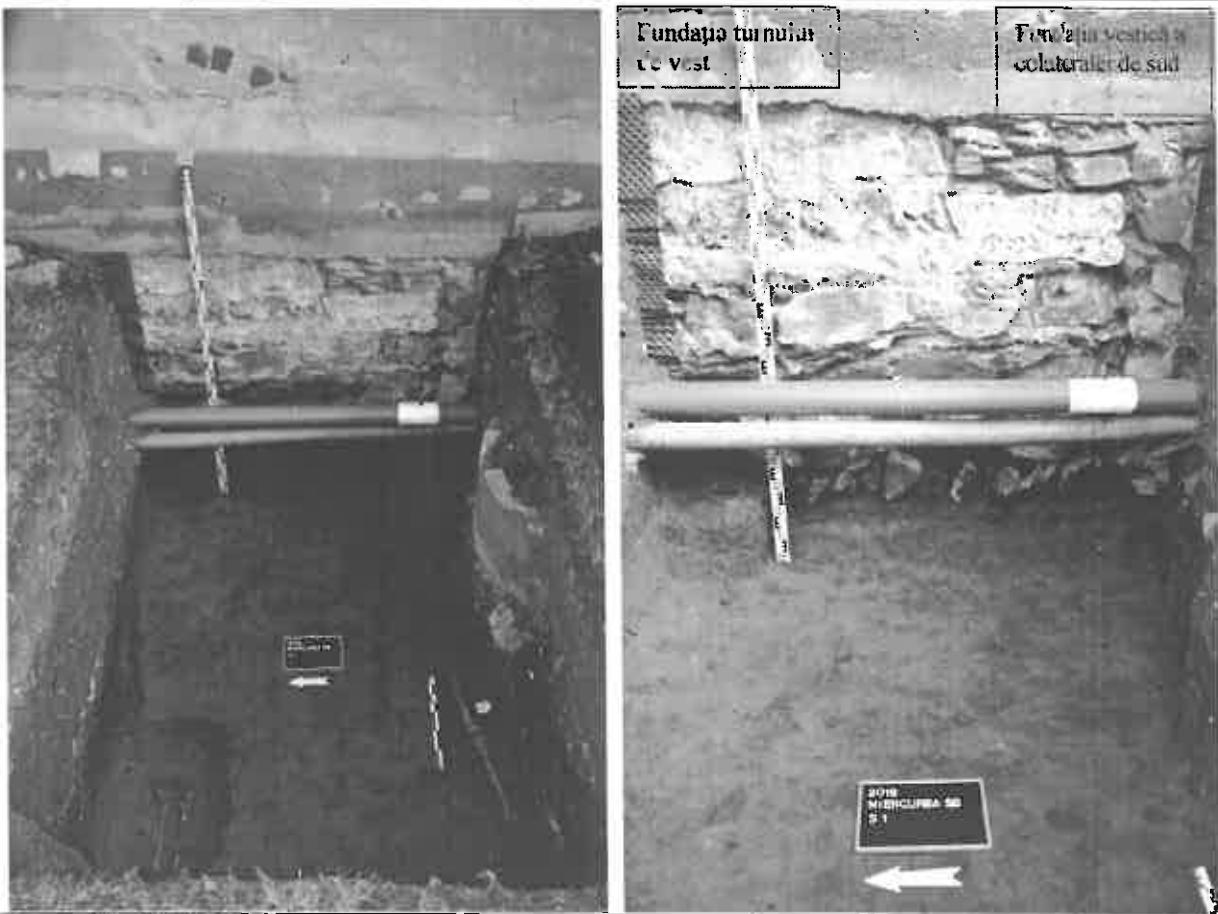
În S 1 a fost dezvelită fundația de vest a bisericii, cercetarea arheologică punând în evidență de fapt existența a două fundații diferite, care nu se țes și care au fost construite în două etape diferite (v. fig.11, 12, 16):

Fig. 12: Miercurea Sibiului. Biserica fortificată. S1 – M 25 (stânga) și fundația bisericii (dreapta)

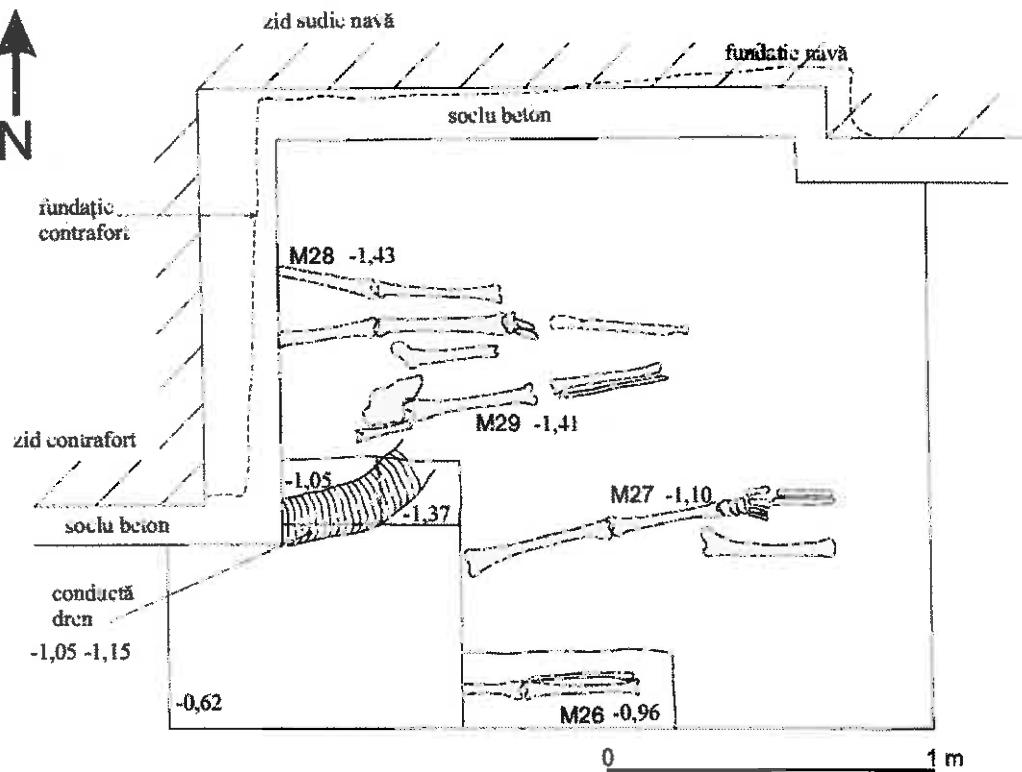
Fig. 20: Miercurea Sibiului. Biserica fortificată. S3, plan B

M 27 – în S 3, orientat V-E; scheletul se afla la adâncimea de -110 cm față de NCA; vârsta: matur; s-au păstrat doar piciorul drept; piciorul stâng a fost scos de muncitor. Umplutura gropii constă din pământ negru cu rare pietre, rar pigment de mortar, oase; fără inventar (fig. 19, 20).

M 28 – în S 3, orientat V-E; scheletul se afla la adâncimea de -143 cm față de NCA; vârsta: matur; de la bazin în sus este suprapus de contrafort; picioarele sunt adunate; îl taie pe M 29. Groapa a fost săpată în pământ galben. Umplutura gropii constă din pământ negru curat cu rar pigment de cărbune și pigment de cărămidă / ceramică; nu am observat urme de mortar, fără inventar (fig. 20, 21).

M 29 – în S 3, orientat V-E; a avut lemn deasupra; scheletul se afla la adâncimea de -141 cm față de NCA; vârsta: matur; tăiat de M 28 parțial; se pare că și M 29 a fost suprapus / tăiat de contrafort de la bazin în sus; picioarele sunt adunate. Groapa a fost săpată în pământul galben. Umplutura gropii constă din pământ negru curat cu rare pigment de cărbune și pigment de cărămidă/ ceramică; nu am observat urme de mortar; fără inventar (fig. 20, 21).

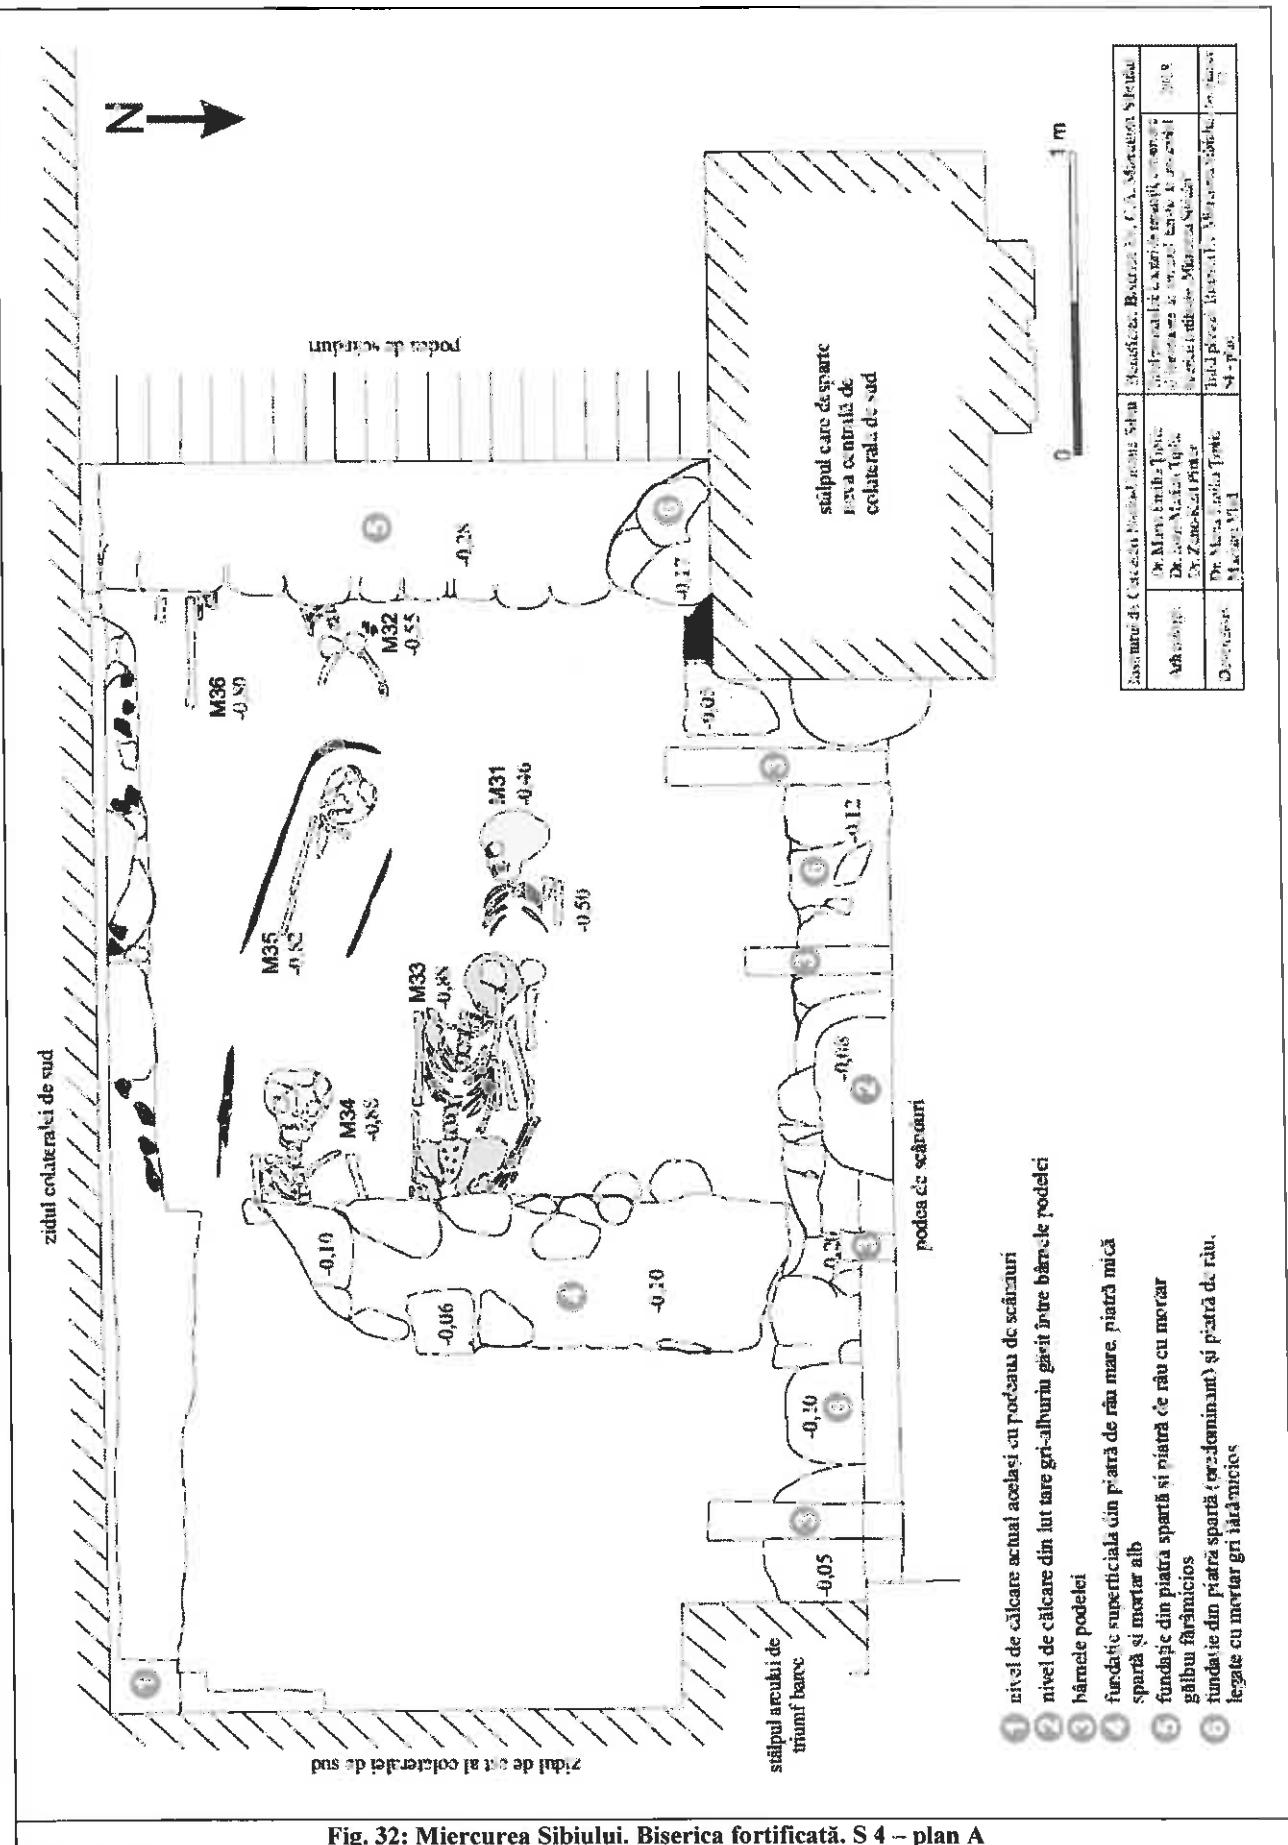
Fig. 32: Miercurea Sibiului. Biserică fortificată. S 4 – plan A

M 31 – în S 4, orientat V-E; a avut lemn deasupra; scheletul se afla la adâncimea de -46-50 cm față de NCA; vîrstă: copil (4-6 ani); păstrat întreg, deranjat de muncitori, care i-au scos brațele și o parte din coaste; a deranjat alt mormânt. Umplutura gropii constă din pământ negru curat cu rare pigment de mortar și pietricele; fără inventar (fig. 32, 33).

M 32 – în S 4, orientat V-E, cu o ușoară deviere; a avut lemn deasupra; scheletul se afla la adâncimea de -55 cm față de NCA; vîrstă: copil (2-3 ani); a fost tăiat de fundația de est a colateralei de sud în zona sternului; picioarele de la genunchi în jos au fost deranjate de muncitori, antebrațul stâng scos de muncitori; mâna stângă așezată lângă bazin (s-au păstrat doar falangele din ea). Umplutura gropii constă din pământ negru cu puțin mortar, rare fragmente mici de cărămidă, rară piatră; mortarul este alb, dar și galben; fără inventar (fig. 32, 33).

negră cu mortar, cărbune, fragmente de oase, rare pietre și rare fragmente mici de cărămidă; mortarul este alb, dar și galben; fără inventar (fig. 32, 33).

M 34 – în S 4, orientat V-E; depus în sicriu fără cuie; scheletul se afla la adâncimea de -88 cm față de NCA; de la coaste în jos intră sub profilul de est; a deranjat alt mormânt, în groapa lui fiind alte oase; vârsta: matur. Umplutura gropii constă din pământ negru curat cu foarte rar mortar; fără inventar (fig. 32, 33).

M 35 – în S 4, orientat V-E, cu o ușoară deviere; depus în sicriu fără cuie; scheletul se afla la adâncimea de -82 cm față de NCA; păstrat parțial, respectiv s-a păstrat capul, brațul drept, omoplatul și clavicula dreaptă; brațele le-a avut pe lângă corp, foarte apropiate; vârsta: adolescent (?). Depus în pământ galben, iar umplutura gropii constă din pământ negru cu rare pietricele și foarte rar mortar; fără inventar (fig. 32, 33).

M 36 – în S 4, orientat V-E; depus în sicriu fără cuie; scheletul se afla la adâncimea de -80 cm față de NCA; de la genunchi în sus tăiat de fundația de piatră a zidului de est a colateralei de sud; păstrat doar femurul stâng și falangele de la mâna stângă; femurul drept a fost scos probabil de muncitori, din el păstrându-se doar un ciot; vârsta: matur. Umplutura gropii constă din pământ negru afânat; fără inventar (fig. 32, 33).

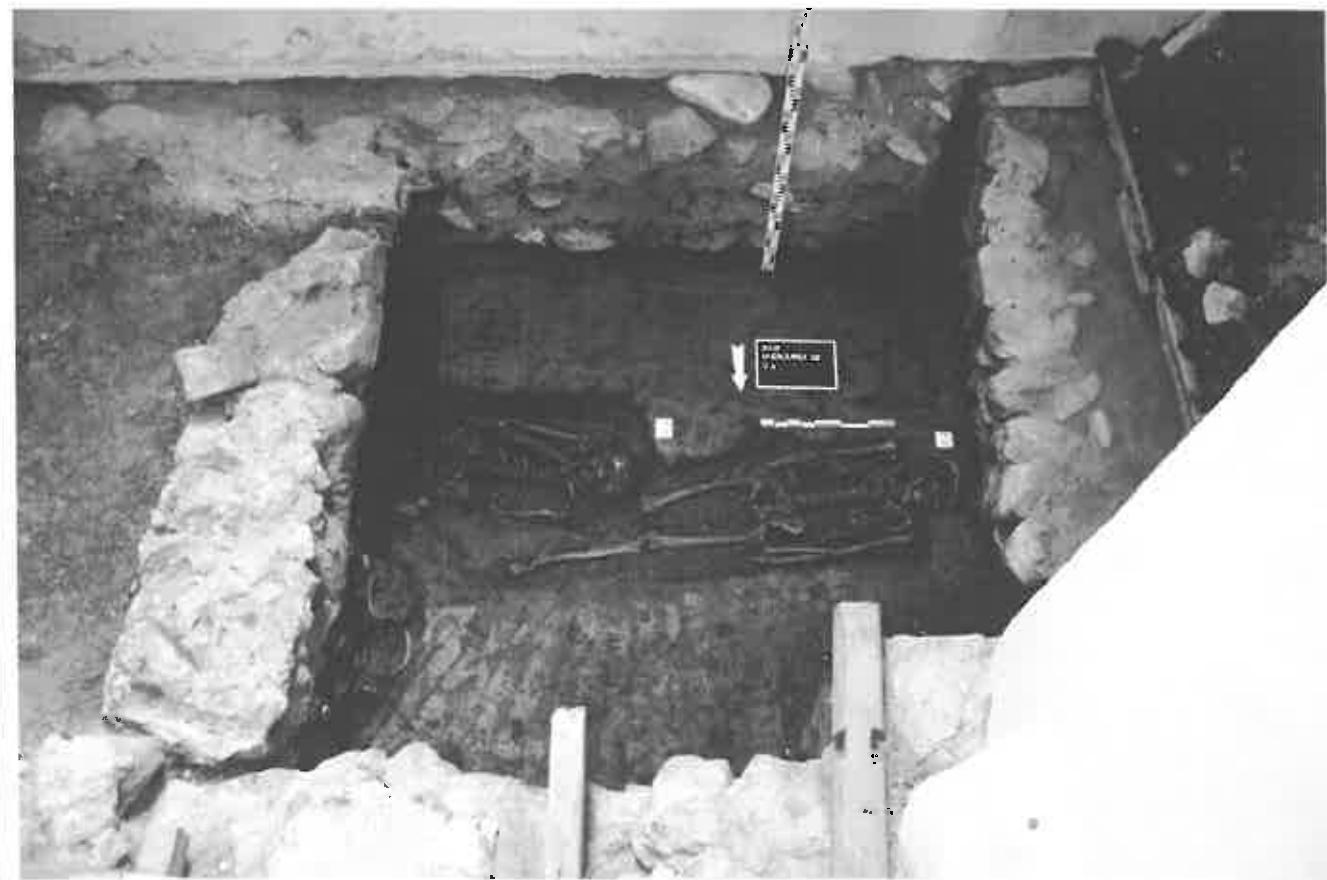
Fig. 34: Miercurea Sibiului. Biserica fortificată. S 4 – M 37, M 38

M 37 – în S 4, orientat V-E, cu o ușoară deviație; acoperit cu lemn; forma gropii e antropomorfă, cu nișă pentru cap, inclusiv lemnul a fost așezat după forma corpului; scheletul are o ușoară înclinație: capul se afla la adâncimea de -80, iar corpul 90-95 cm față de NCA; capul este așezat pe o pernă de pământ; de la bazin în jos intră sub profilul de est; brațele sunt așezate pe lângă corp, lipite de el; picioarele sunt adunate; vârsta: matur; deranjat de M 38 în zona tibiei. Mormânt săpat în pământ galben, iar umplutura gropii constă din pământ negru, relativ curat, cu foarte rar mortar, foarte rare fragmente mici de ceramică și rare pietricele; fără inventar (fig. 34, 36, 37).

M 38 – în S 4, orientat V-E; acoperit cu lemn; forma gropii e antropomorfă, cu nișă pentru cap, inclusiv lemnul a fost așezat după forma corpului; scheletul se afla la adâncimea de -110 cm față de NCA; de la bazin în jos intră sub profilul de est; capul este așezat mai sus decât restul corpului; brațele sunt întinse pe lângă corp; antebrațul stâng scos de muncitori; vârsta: matur. Mormânt săpat în pământ galben, iar umplutura gropii constă din pământ negru, relativ curat, cu foarte rar mortar, foarte rare fragmente mici de ceramică și rare pietricele; fără inventar (fig. 34, 36, 37).

demolat; în zona picioarelor s-a distins forma gropii. Umplutura gropii constă din pământ negru, cu rar mortar, rare pietricle; fără inventar (fig. 34, 36, 37).
