## EXPERTIZĂ BIOLOGICĂ Biserica fortificată din Ruja, Jud. Sibiu

În vederea întocmirii Studiului de fezabilitate la Biserică fortificată din localitatea Ruja, județul Sibiu (foto nr.1), am fost solicitată de Domnul Arhitect. Bucur Ioan să execut Expertiza biologică a monumentului.

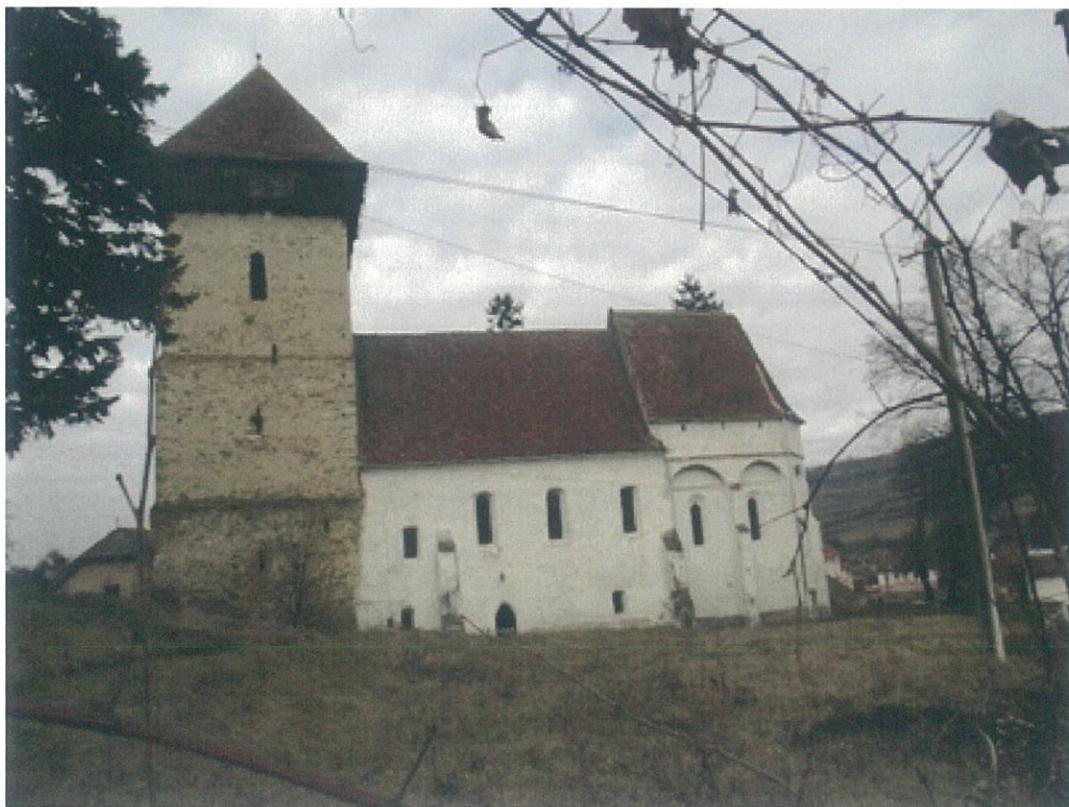
Foto nr.1 Biserică fortificată Ruja  
jud. Sibiu -vedere generală

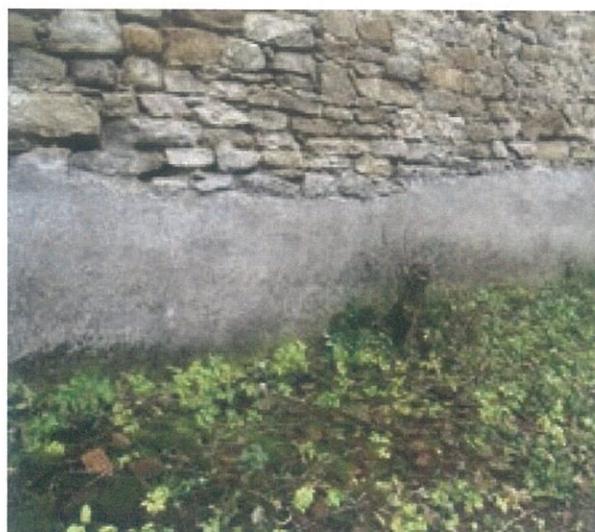
Pe exterior, zidăria prezintă o vegetație ierboasă, crescută de jur imprejur. Această vegetație, dacă este întreținută, cosită periodic, absoarbe o parte din umiditatea provenită din precipitații și atenuează efectul de stropire(foto nr.2)

Foto nr.2 Vegetație ierboasă crescută la baza fundației.

Pereții exteriori ai bisericii prezintă umiditate ascensională pe o înălțime cuprinsă între 0,7 și 4,5 m ceea ce a dus, la degradarea avansată a tencuielilor (foto nr.2,3). În zona nordică s-a dezvoltat o vegetație de mușchi și alge verzi, datorită umidității crescute.

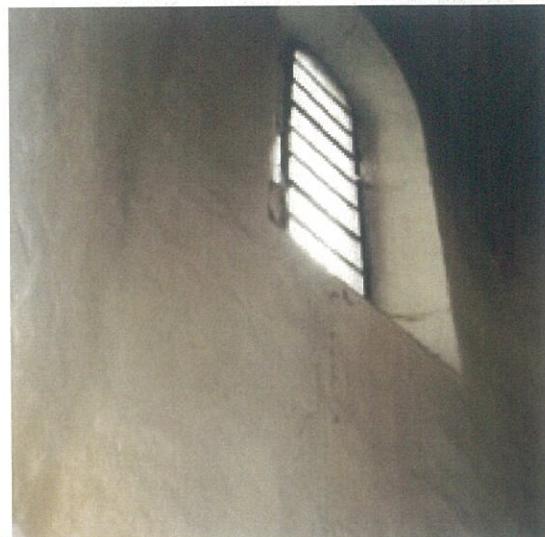
În dreptul ferestrelor sunt vizibile urmele infiltrărilor de ape pluviale(foto nr.19).

Foto nr.19 Infiltrări ale apelor pluviale, prin ferestre.

Binalele ferestrelor necesită revizuire.

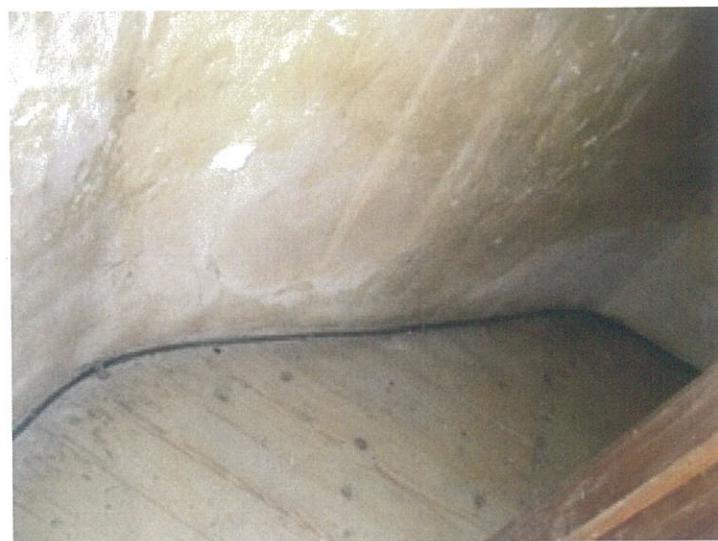
Foto nr.20 Pardoseală confecționată din scanduri de brad.

Pardoseala nu prezintă atacuri fungice, nu necesită înlocuire, doar ar fi necesară o distanțare de perete, pentru ventilare, cca. 2 cm.

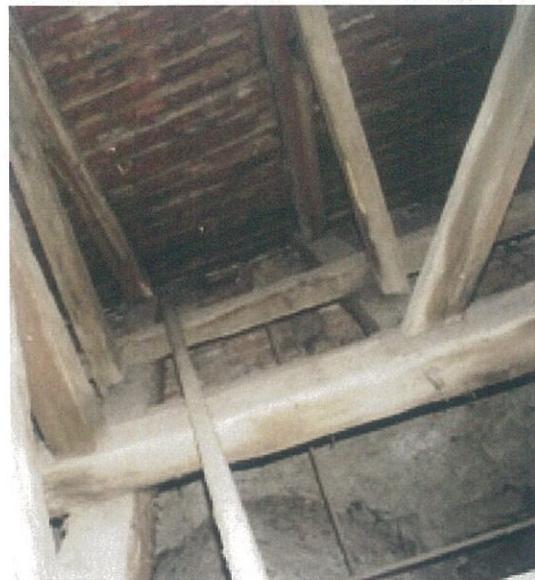
În zona de sud est a șarpantei peste navă, la unii căpriori și popi, se observă atac activ de insecte xilofage din specia *Xestobium rufovillosum* (foto nr.44)

Foto nr. 44 Căprior și pop cu atac activ de insecte xilofage și halouri de umiditate

Atacul este localizat în zona de alburn și nu afectează rezistența elementului. Necessită un tratament insecticid adecvat

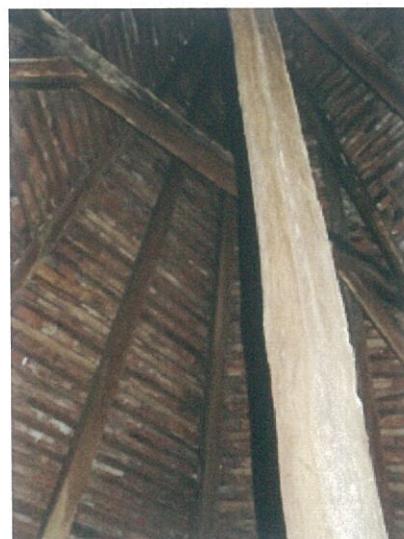
În zona de est, la prima coardă, se observă atac activ de insecte xilofage, din specia *Xestobium rufovillosum*. Atacul este în zona de alburn și nu afectează rezistența elementului(foto nr.55)

Foto nr.55 Coardă cu atac activ de insecte xilofage

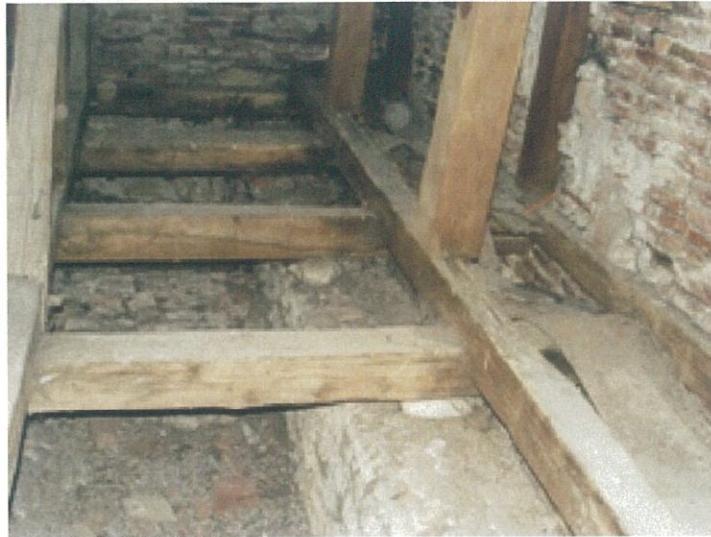
Foto nr.56 Grinzi principale în stare bună de conservare

Se observă din loc în loc, halouri de umiditate, dar nu prezintă atacuri ale agenților de biodegradare.

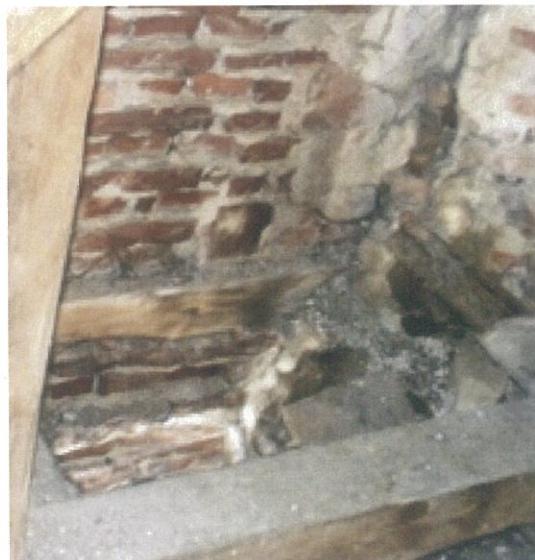
Foto nr.59 Cosoroabă cu halouri de umiditate

Se poate observa halouri de umiditate și atacuri fungice successive vechi sub formă de putregai brun. Se observă pierderi de material. Această zonă ar necesita înlocuire și este obligatorie vizualizarea tuturor cosoroabelor, după evacuarea resturilor depozitate pe cosoroabe, pentru o evaluare corectă.

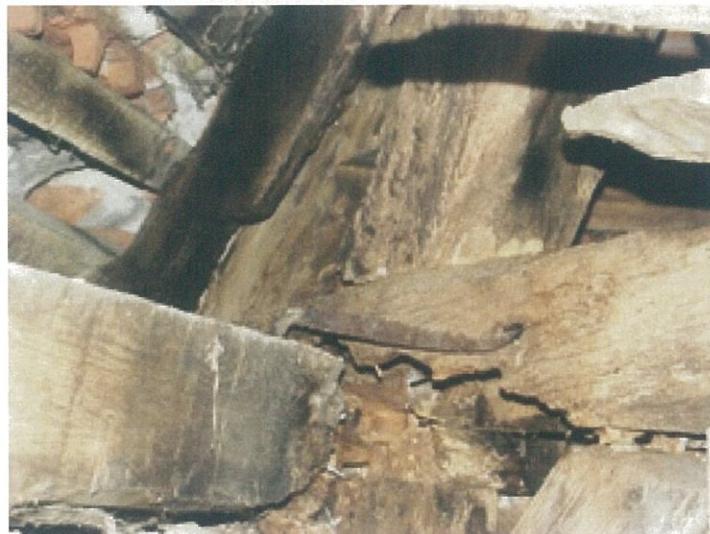
În zona de sud est, la îmbinarea cosoroabei, cu o grindă principală și un căprior, s-au dezvoltat atacuri succesive fungice sub formă de putregai brun datorită umezirii frecvente(foto nr.64).

Foto nr.64 Nod cu atac fungic

Materialul lemons și rezistența acestui element este afectat cca 50-60%. Necesită înlocuire.

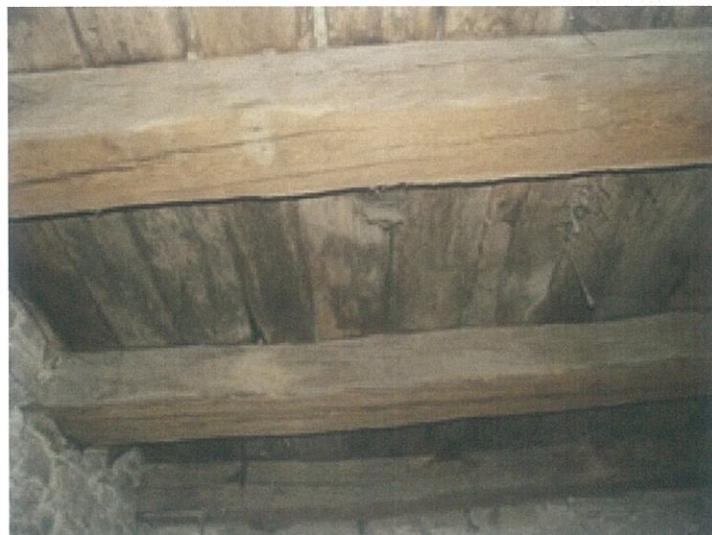
Foto nr.74 Tavan nivel I

Este în stare bună de conservare.Se observă atac insular de insecte xilofage în zona de alburi, dar nu afectează rezistența elementelor.Este necesar tratament insecticid adekvat.

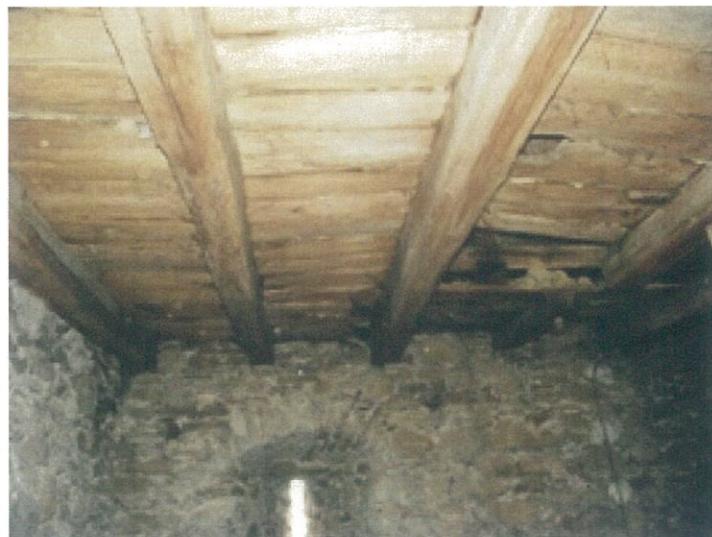
În zona de nord est, din cauza unor infilații prin învelitoare, grinzelile și scandurile prezintă atacuri succese fungice, sub formă de putregai brun(foto nr.77).

Foto nr.77 Tavan nivel II

Scandurile sunt compromise. Sunt fragilizate cu pierderi de material. Necesită înlocuire.

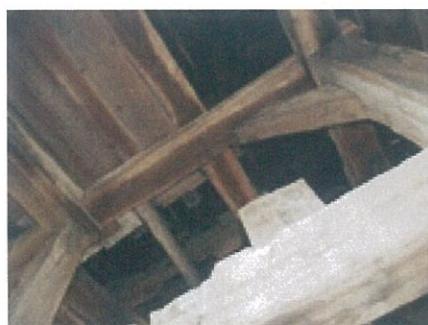
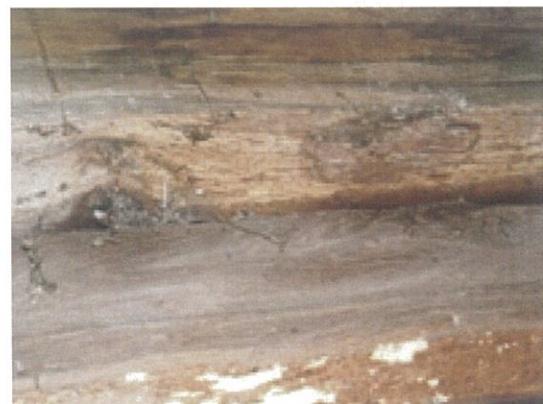
La elementele de dimensiuni mai reduse confectionate din arbori tineri, cum sunt unele contravânturi, popi sau corzi, unde proporția de alburn este mai mare, atacul este mai extins și rezistența mecanică a lemnului este afectată în proporție mai mare de cca. 10 % (foto nr.78,79).

Foto nr.78,79 Elemente cu atac activ de insecte xilofage

Acestea necesită tratament insecticid adecvat.

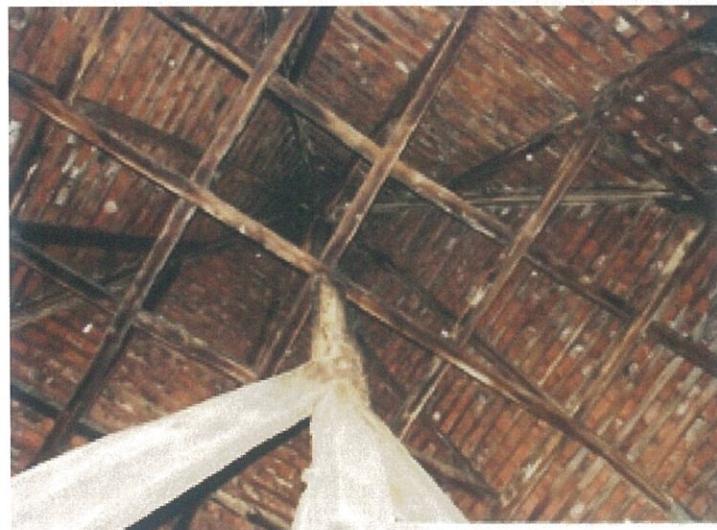
Nivelul IV este construit din lemn de stejar și de gorun(foto nr.81).

Foto nr.81-Şarpantă turn

Zona de coamă a șarpantei turnului prezintă numeroase halouri de umiditate(foto nr.81).

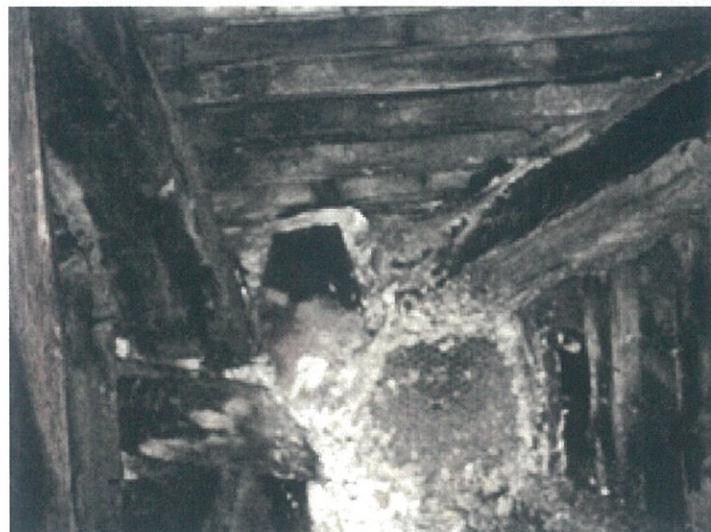
În zona coamei am depistat multe cuiburi de viespi(foto nr.83,84).

Foto nr.83 Cuiburi de viespi

Atacul este localizat în zona de coamă. Aceste insecte degradează fibra lemnosă.

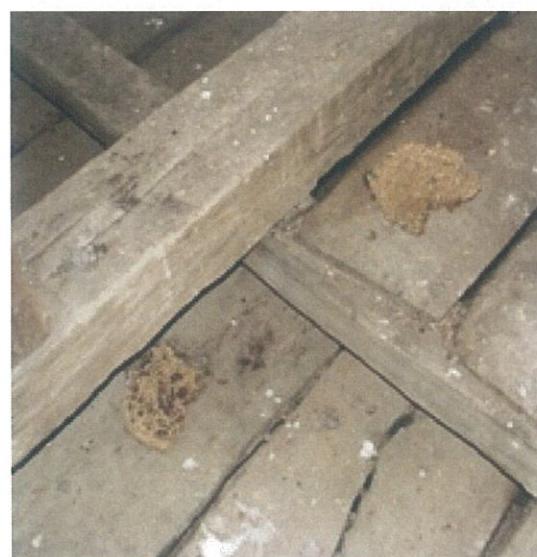
Foto nr.84 Cuiburi de viespi

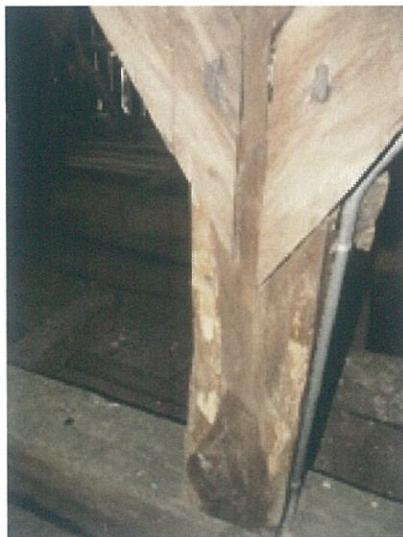
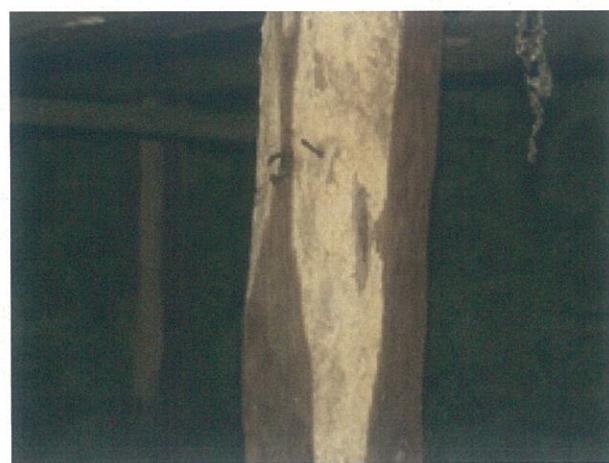
Există mulți stalpi de susținere cu atac activ de insecte xilofage din specia *Xestobium rufovillosum*. Atacul este localizat în zona de alburn și nu afectează rezistența elementului(foto nr.86,87).

Foto nr.86, 87 Elemente cu atac activ de insecte xilofage

Este necesară degajarea nivelului IV la turnul, de către resturile de materiale de construcție, acestea menținând o umiditate ridicată, creind un mediu propice de dezvoltare a agenților de biodegradare. Este necesar tratamentul insecticid, la elementele indicate în lucrare.
