EXPERTIZĂ BIOLOGICĂ

Studiu tehnic

Biserica fortificată din Șaroș pe Tarnave, Jud. Sibiu

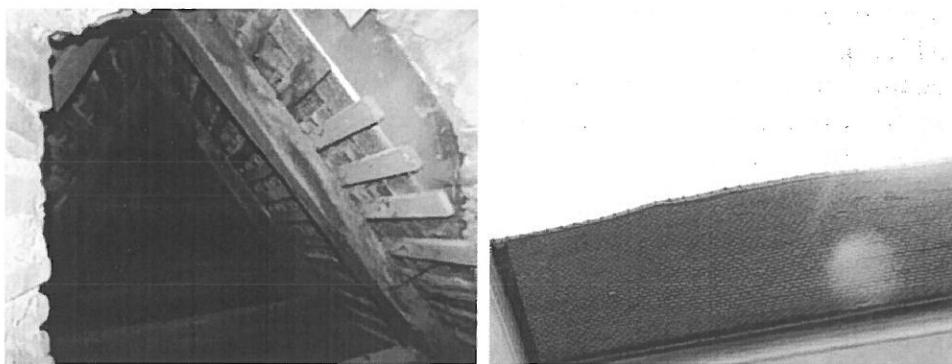
Învelitoarea bisericii este confecționată din țiglă profilată montată pe astereală de lemn de brad *Abies alba*.(foto nr.2,3).

Foto nr.2,3 Învelitoare din țiglă

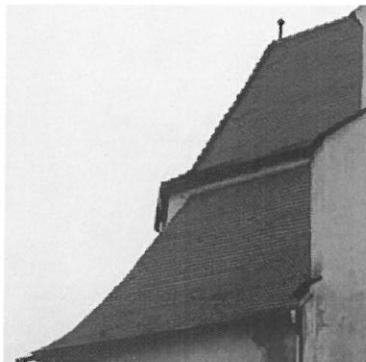
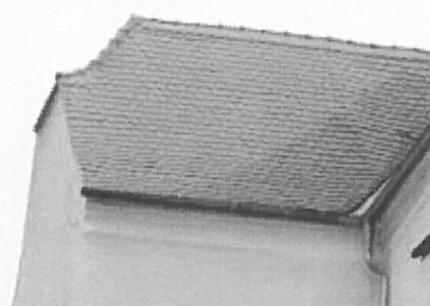
Învelitoarea este de curand înlocuită(foto nr.4,5).

Foto nr.4,5 Învelitoare nouă

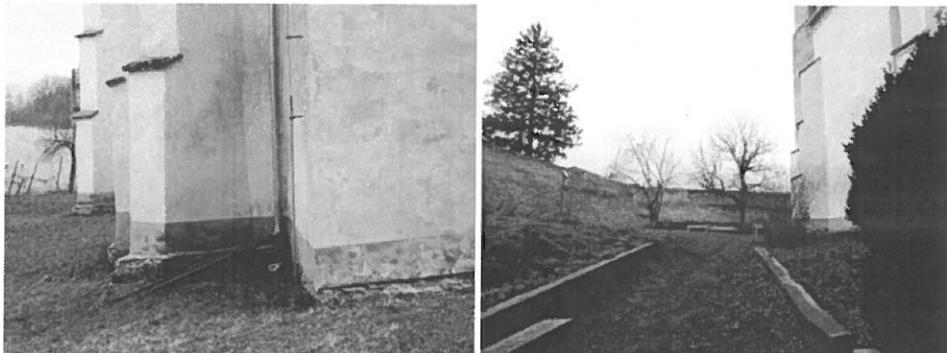
Pe exterior, zidăria prezintă o vegetație ierboasă, crescută de jur împrejur. Această vegetație, dacă este întreținută, cosită periodic, absoarbe o parte din umiditatea provenită din precipitații și atenuază efectul de stropire(foto nr.6,7).

Foto nr.6,7 Vegetație ierboasă crescută la baza fundației.

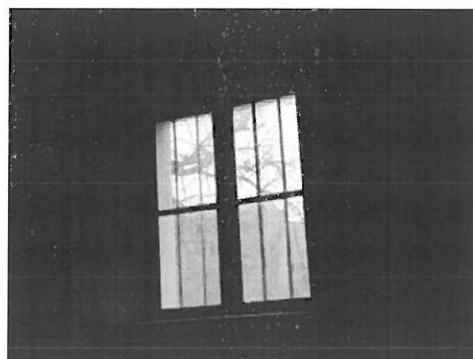
Se observă infiltrării ale apelor meteorice prin zona ferestrelor, în zona de sud-vest(foto nr.18).

Foto nr.18 Infiltrării în zona ferestrelor

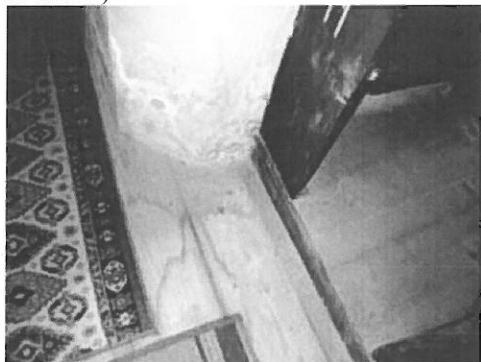
Pardoseala a fost confectionată din scânduri de brad *Abies alba*. Se observă halouri de umiditate.(foto nr.19)

Foto nr.19 Pardoseală cu halouri de umiditate

Nu am identificat atacuri fungice, dar ar fi necesară scoaterea scandurilor marginale și lăsat un spațiu de ventilare de cca 3 cm.

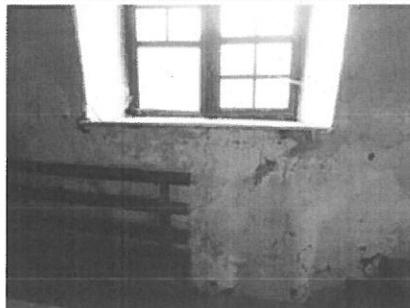
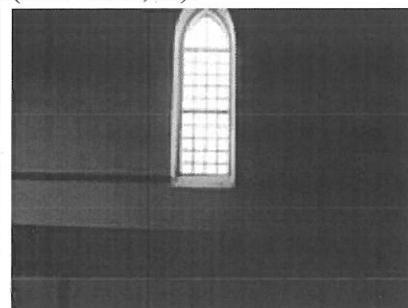
Se observă infiltrări ale apelor meteorice prin zona ferestrelor, în zona de nord și de sud. Halourile sunt uscate momentan(foto nr.22,23).

Foto nr.22,23 Infiltrării în zona ferestrelor

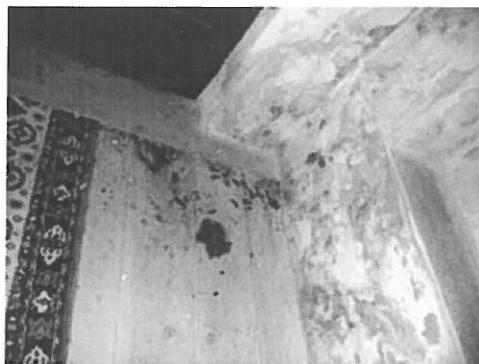
În zona de nord, la intrarea în biserică, umiditatea este foarte ridicată. Am depistat zone de pardoseală cu atacuri fungice succesive sub formă de putregai brun (foto nr. 28).

Foto nr.28 Pardoseala cu atac fungic

Acste zone necesită înlocuire și este necesară scoaterea scândurilor care sunt alipite de zidăria umedă și lasat un mic spațiu, de ventilare, cca. 2 cm distanță.

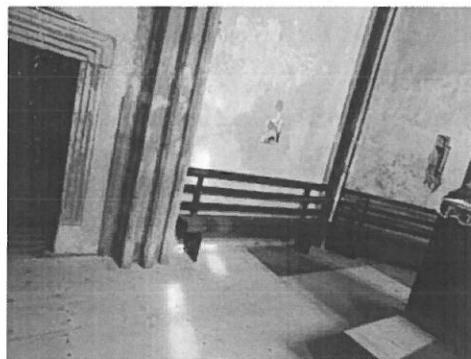
Pereții prezintă umiditate ascensională cuprinsă între 0,7-3 m înălțime(foto nr.33).

Umiditatea ascensională, la altar, este provenită din capilaritatea zidăriei.

Foto nr.33 Umiditate ascensională în zona altarului

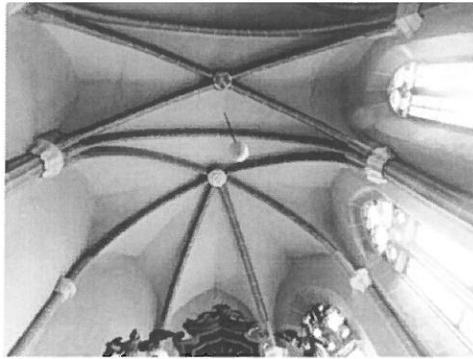
Tavanul este în stare bună de conservare. Se observă vechi halouri de umiditate(foto nr.34)

Foto nr.34 Halouri de umiditate pe tavan

Este necesară verificarea halourilor, în timpul şantierului, pentru a putea determina dacă aceste halouri sunt recente. Momentan, în zonă nu este schelă și nu se poate verifica acest aspect.

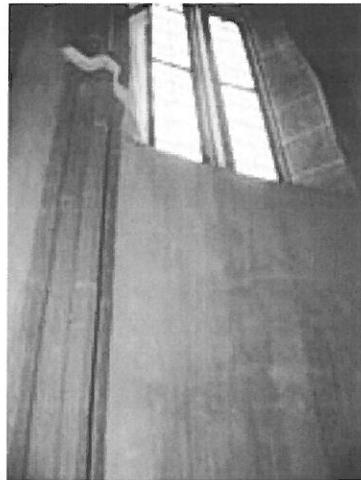
În dreptul ferestrelor sunt vizibile urmele infilației de ape pluviale(foto nr.35).

Foto nr.35 Infilații ale apelor pluviale, prin ferestre.

Aceste urme sunt uscate.

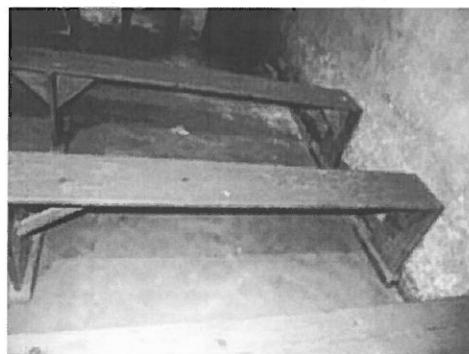
Pardoseala originală nu mai există(foto nr.32).Probabil datorită umidității ridicate aceasta a fost deteriorată și a necesitat scoaterea ei. Actualmente, peste pietriș este pus un linoleum.

Foto nr.42 Absența pardoselii originale

Acesta necesită evacuare.

Este necesar efectuarea unui drenaj interior și refacerea pardoselii, cu scandură de brad.

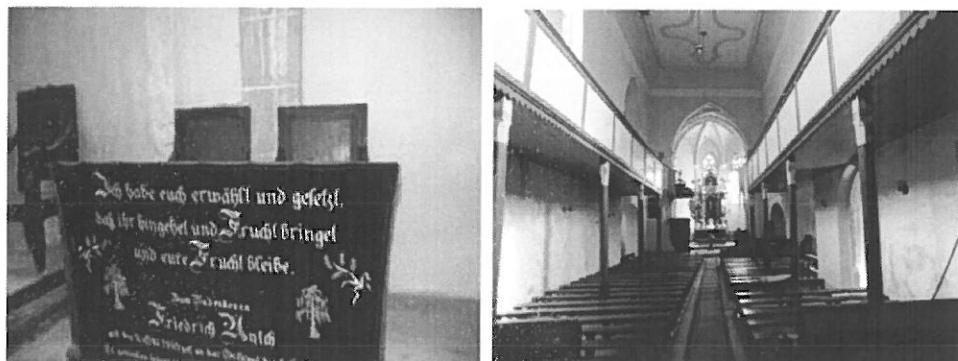
Foto nr.46,47 Strane și bănci

Nu prezintă atacuri biologice.

Stranele sunt montate foarte aproape de perete.Este necesar îndepărarea de zidărie a mobilierului deoarece materialul lemnos preia umiditatea zidăriei.

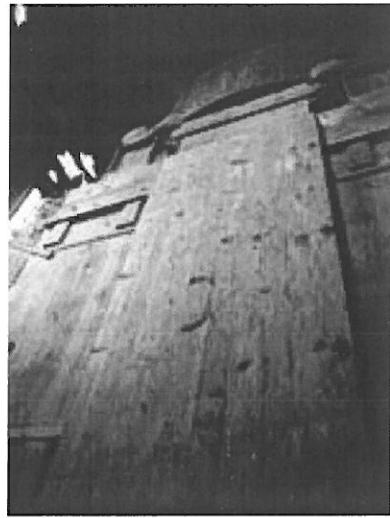
Foto nr.52 Altar-vedere posterioară

Pe spatele altarului se observă insular, orificiile de zbor și galeriile larvare ce aparțin insectelor xilofage, din specia *Anobium punctatum*.

Ar necesita o ușoară curățire și o consolidare.

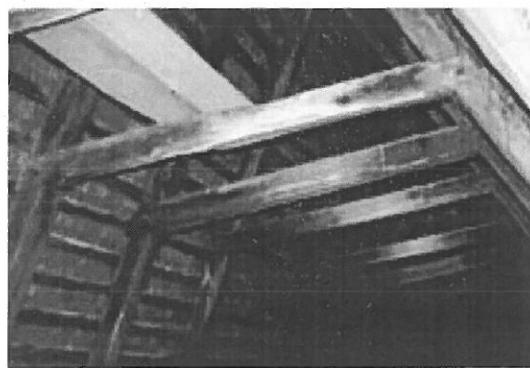
În timpul şantierului necesită o verificare amănunțită și repararea unor mici zone. Se observă unele corzi, nr. 4,5,6,7 nivel I, care au fost debitate cu zonă de alburn, prezintă mici porțiuni de atac de insecte xilofage. Aceste atacuri nu afectează rezistența elementului, dar necesită tratament insecticid adecvat (foto nr.63).

Foto nr.63 Coardă cu atac insular de insecte xilofage

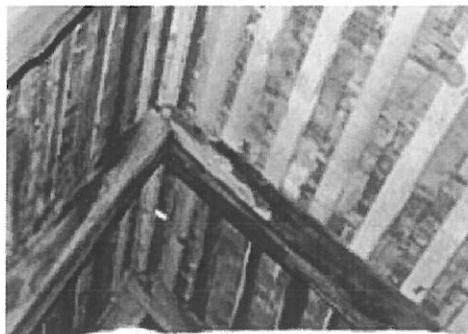
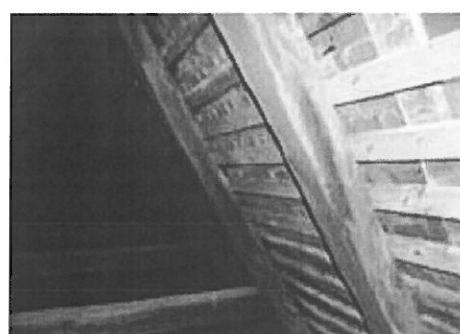
În zona de sud est a șarpantei peste navă, la unii căpriori, nr. 6,7, se observă atac activ de insecte xilofage din specia *Xestobium rufovillosum* (foto nr.64,65)

Atacul este localizat în zona de alburn și nu afectează rezistența elementului. Necesită un tratament insecticid adecvat

Foto nr.64,65 Elemente cu atac activ de insecte xilofage

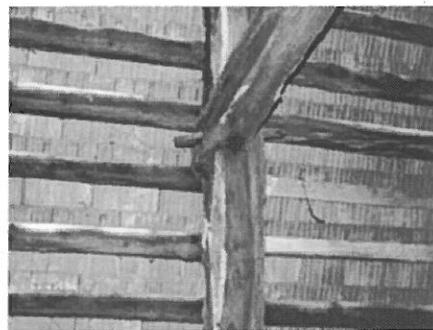
În zona de nord est a șarpantei peste navă am depistat un căprior și o coardă nr.3, care prezintă zone cu atac de insecte xilofage din specia *Xestobium rufovillosum*(foto nr.66)

Foto nr.66 Căprior și coardă cu atac de insecte xilofage

Se pare că în această zonă de șarpantă, în cazul unor precipitații abundente se infiltrează apele meteorice.Din cauza umidității excesive s-au dezvoltat aceste atacuri.

Atacul este localizat în zona de alburn și nu afectează rezistența mecanică.Aceste elemente ar necesita tratament insecticid adecvat.

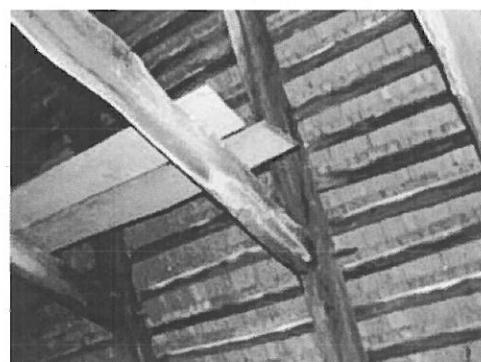
In zona de nord-est o coarda, nr.5 prezinta cu atac de insecte xilofage din specia *Xestobium rufovillosum*(foto nr.67)

Foto nr.67 Coarda cu atac de insecte xilofage

Atacul este localizat in zona de alburi si nu afecteaza rezistenta mecanica. Acest element ar necesita tratament insecticid adevarat.

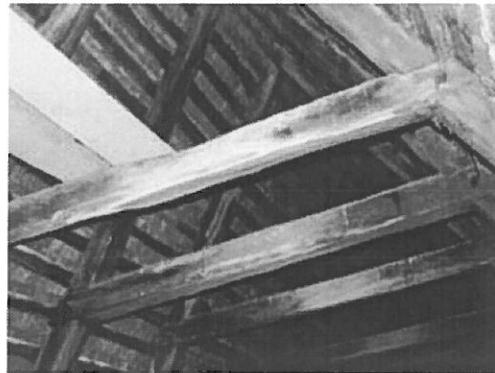
Tot in zona de nord, se observă prelingerea apelor pluviale de-a lungul căpriorilor(foto nr.68)

Foto nr.68 Căpriori cu urme de infiltrări

Acesti căpriori nu prezintă atac biologic, dar învelitoarea, pe această zonă necesită revizuire.

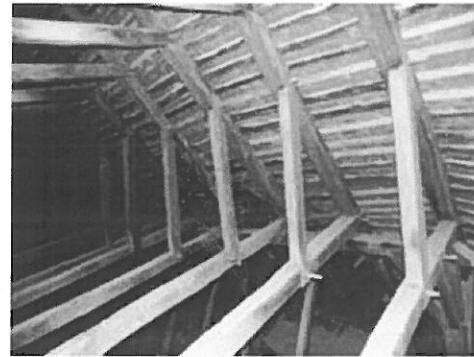
Și în zona de sud am depistat prelingerea apelor meteorice de-a lungul căpriorilor(foto nr.69)

Foto nr.69 Căpriori cu urme de infiltrări

Acesti căpriori nu prezintă atac biologic, dar învelitoarea, pe această zonă necesită revizuire.

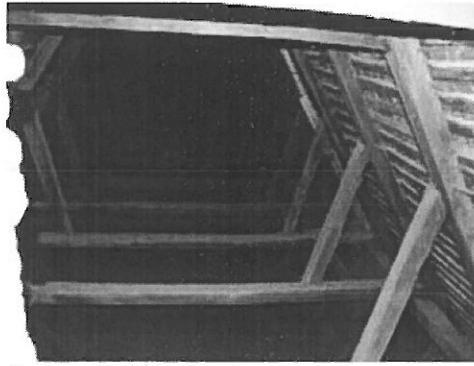
Grinziile sunt în stare bună de conservare. Se observă din loc în loc halouri de umiditate(foto nr 70).

Foto nr.70 Grinzi in stare buna de conservare

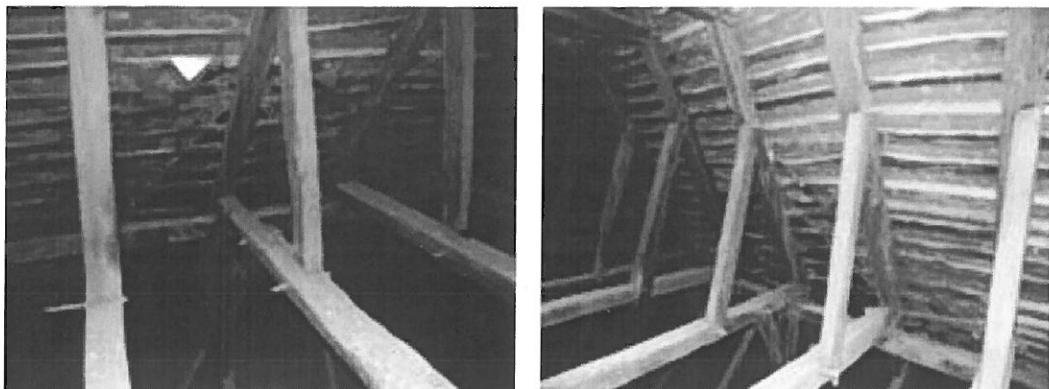
Foto nr.71,72 Șarpante adiacente

Aici sunt probleme la dolii. Elementele prezintă atacuri fungice succesive sub formă de putregai brun, datorită infiltrării apelor pluviale prin învelitoare.

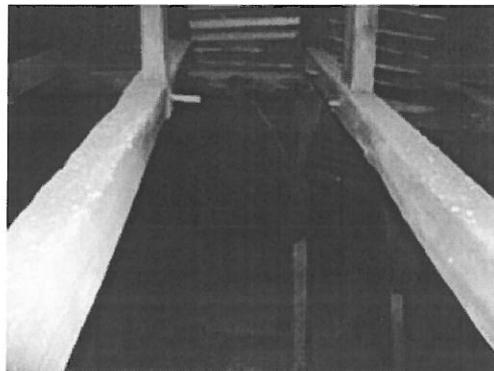
Se observă pe elemente numeroase halouri de umiditate(foto nr.73).

Foto nr.73 Dolie șarpantă adiacentă zona de nord.

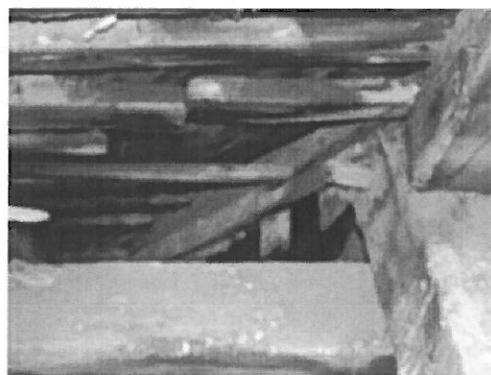
Unele elemente sunt foarte fragilizate și chiar rupte. Prezintă și atacuri fungice combinate cu atac de insecte xikofage, ceea ce a fragilizat foarte puternic lemnul(foto nr.74).

Foto nr.74 Dolie de nord-elemente compromise

Accesul în aceste șarpante este în acest moment imposibil.. În timpul șantierului necesită o verificare amănunțită.Unele elemente necesită înlocuire.

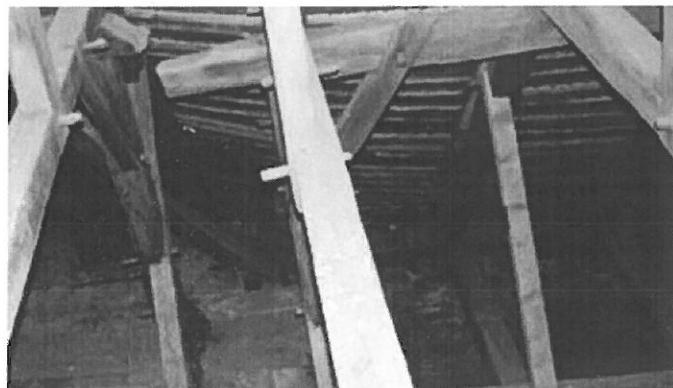
Cosoroabele, în general, sunt în stare bună de conservare(foto nr.75). Ele nu se pot vizualiza în totalitate deoarece sunt acoperite, în unele zone, cu resturi de tigle

sparte si resturi de lemn. Pentru o evaluare pertinenta este necesara degajarea cosoroabelor, in timpul santierului, de aceste resturi.

Foto nr.75 Cosoroabe în stare bună de conservare

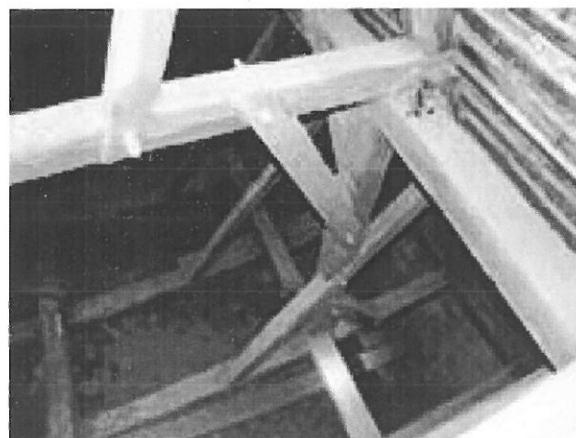
Bolta este podita cu scandura de brad(foto nr.77)

Se observă pe podea halouri de umiditate, dar nu am depistat atacuri biologice.

Foto nr.77 Bolta podita cu scandura de brad

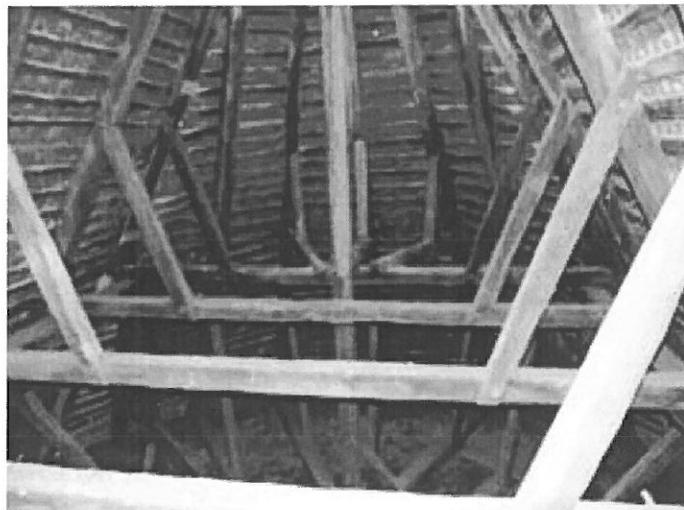
Foto nr.78 Şarpanta peste cor- lemn de stejar şi de gorun

Şarpanta peste cor este confectionată din stejar și din gorun, de bună calitate, debitat, în general, cu zone mici de alburn. Există și cateva elemente, ulterior puse în construcție, confectionate din brad și molid, dar în număr redus.

La o parte din elemente, în zonele unde de la debitare au rămas mici porțiuni de alburn, se constată degradări produse de atacul de insecte xilofage, specia *Xestobium rufovillosum*. Pe aceste porțiuni mai deschise la culoare, sunt vizibile orificii de zbor și galerii larvare iar lemnul este parțial fragilizat cu mici fragmente pierdute

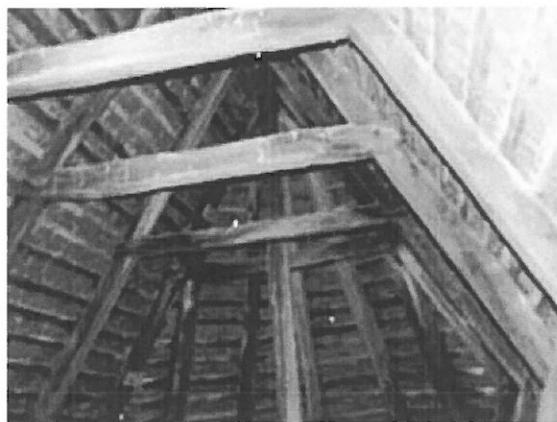
In zona estică, se observă halouri de umiditate pe căpriori și pe coarde(foto nr.79).

Foto nr.79 Elemente şarpantă cu halouri de umiditate

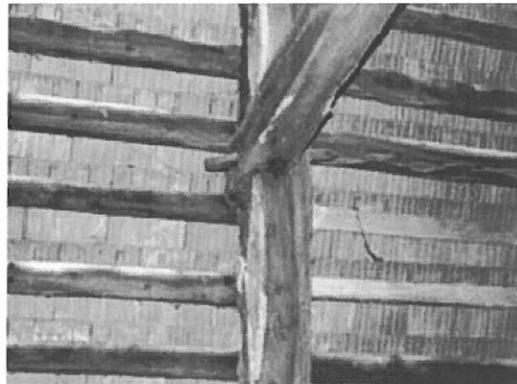
În zona de nord-est a şarpantei, se observă caprior nr.3 și coardă nr.3, cu atac de insecte xilofage, din specia *Xestobium rufovillosum*(foto nr.80).

Foto nr.80 Caprior si coardă cu atac de insecte xilofage

Atacul este instalat în zona de alburn, este insular și nu afectează rezistența elementelor.

Necesită tratament insecticid adecvat.

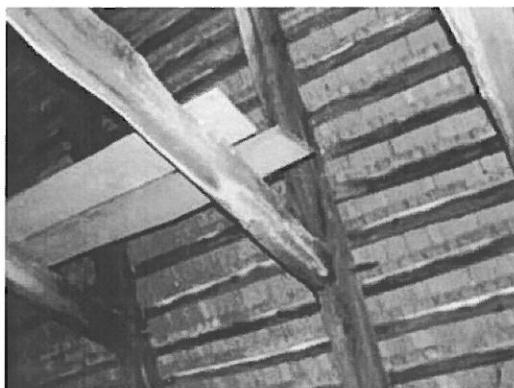
În zona de nord-est, la prima coardă, se observă atac activ de insecte xilofage, din specia *Xestobium rufovillosum*. Atacul este în zona de alburn și nu afectează rezistența elementului (foto nr.81)

Foto nr.81 Coardă cu atac activ de insecte xilofage

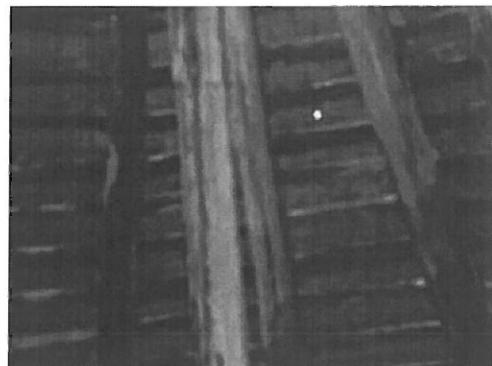
În zona de sud est a șarpantei, se observă unele elemente ale sarpantei, căpriori nr. 3, 4, 7 cu atac activ insular, de insecte xilofage, din specia *Xestobium rufovillosum* (foto nr.82).

Foto nr.82 Capriori cu atac de insecte xilogafe

Atacul este în zona de alburi și nu afectează rezistența elementului. Necesa tratament insecticid adekvat.

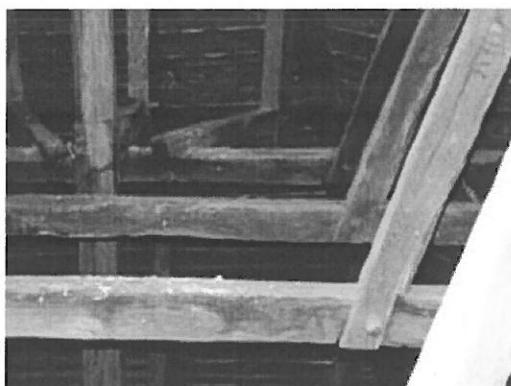
Grinziile principale sunt în stare bună de conservare(foto nr.83)

Foto nr.83 Grinzi principale în stare bună de conservare

Se observă din loc în loc, halouri de umiditate, dar nu prezintă atacuri ale agenților de biodegradare.

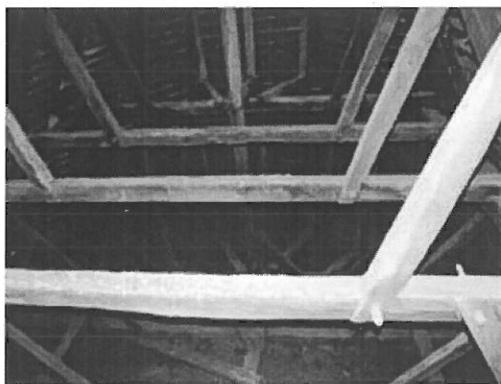
Cosoroabele sunt în stare bună de conservare.Se observă din loc, în loc, halouri de umiditate dar nu am determinat atacuri biologice(foto nr.84).

Foto nr.84 Cosoroabe în stare bună de conservare

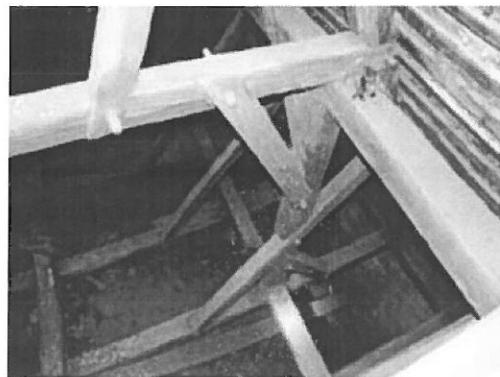
Grinzile principale sunt în stare bună de conservare.
Se observă unele elemente-popi, cosoroabe cu atac de insecte xilofage(foto nr.86)

Foto nr.86 Elemente cu atac de insecte xilofage

Atacul este în zona de alburi și nu afectează rezistența elementului. Necesita tratament insecticid adecvat. Accesul în nivel III, practic, actualmente este imposibil. În timpul sănătării, cand se va monta o scară se vor nominaliza elementele.

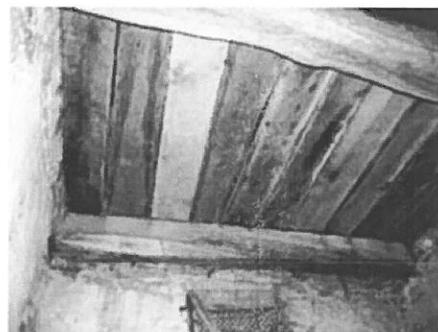
Se observă tavanul ce reprezintă podina celui de al doilea nivel, confectionat din grinzi de stejar, pe care este bătută scandura de brad(foto nr.94).

Foto nr.94 Tavan nivel I

Pe grinzi se observă halouri de umiditate și atac activ de insecte xilofage din specia *Xestobium rufovillosum*(foto nr.94) –grinda nr.1,3Atacul este în zona de alburi și nu afectează rezistența elementului.

Corzile sunt debitate cu zonă de alburn și prezintă atacuri de insecte xilofage. Atacul nu influențează rezistența elementului, dar necesită tratament insecticid adecvat(foto nr.94)..

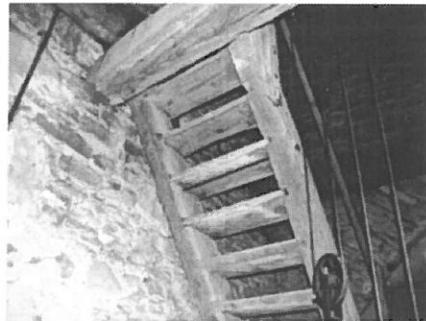
Scările de acces la nivelul II, sunt construite din grinzi de stejar, cu trepte de brad. Grinziile sunt în stare bună de conservare. Treptele ar necesita înlocuire, cca 30%..(foto nr.95)

Foto nr.95 Scări de acces la nivel II

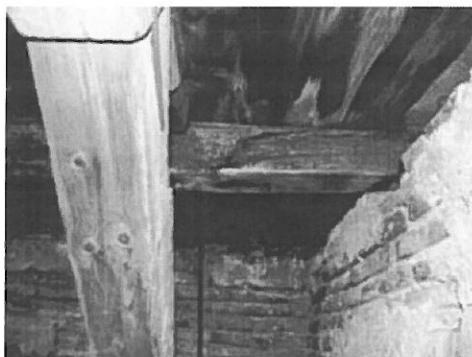
Nivelul IV este construit din zidarie și cu elemente-grinzi, popi, de stejar și de gorun.Scandurile sunt confecționate din brad(foto nr.104).

Foto nr.104 Nivel IV

Unele elemente, grinzi, popi, cca 35%, prezintă atac activ de insecte xilofage din specia *Xestobium rufovillosum*.Se observă orificiile de zbor caracteristice și galeriile larvare.

Atacul este localizat în zona de alburn și nu afectează rezistența elementului.Necesită un tratament insecticid adecvat

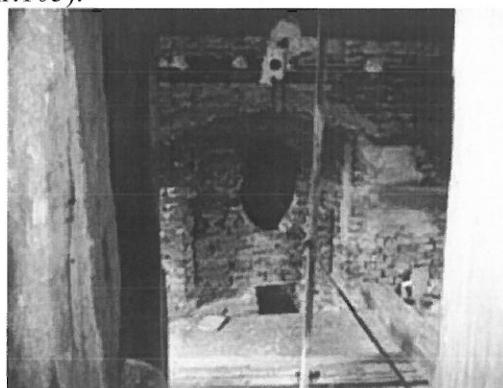
La elementele de dimensiuni mai reduse confecționate din arbori tineri, cum sunt unele contravânturi, popi sau corzi, unde proporția de alburn este mai mare, atacul este mai extins și rezistența mecanică a lemnului este afectată în proporție mai mare de cca. 10 % (foto nr.105).

Foto nr.105 Elemente cu atac activ de insecte xilofage

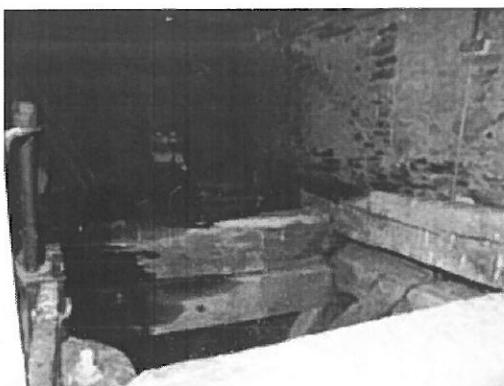
În unele zone ale tavanului, zona de nord, se observă numeroase halouri de umiditate provenite din infiltrarea apelor meteorice prin învelitoare(foto nr.106,107).

Nivelul V este construit din lemn de stejar și de gorun(foto nr.107).

Foto nr.107 Nivel V turn

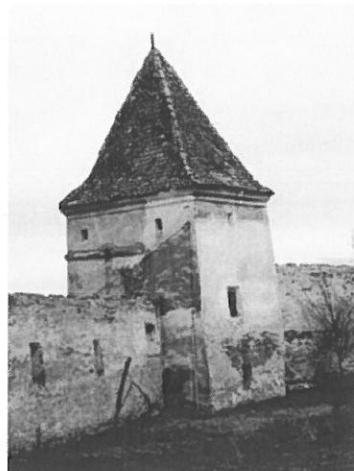
Foto nr.108 Turn de sud-vest-vedere generală

Pe zidăria exterioară se observă halouri de umiditate , eflorescențe de săruri și tencuieli pierdute (foto nr.108,109)

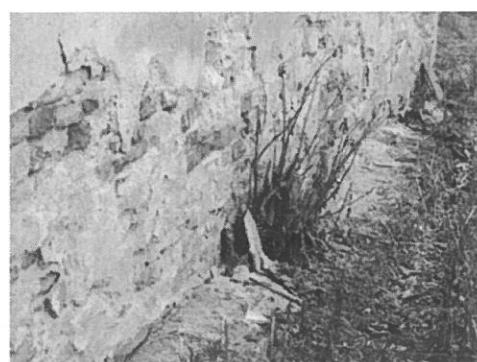
Pe exterior, zidăria prezintă o vegetație ierboasă, crescută de jur imprejur.Această vegetație, dacă este întreținută, cosită periodic, absoarbe o parte din umiditatea provenită din precipitații și atenuează efectul de stropire(foto nr.109)S-a dezvoltat și o vegetație arboricolă, care necesită îndepărtare.

Pereții exteriori ai turnului prezintă umiditate ascensională pe o înălțime cuprinsă între 2 și 4 m ceea ce a dus, la degradarea avansată a tencuielilor.In zona nordică s-a dezvoltat o vegetație de mușchi și alge verzi, datorită umidității crescute..

Umiditatea provine din sol, datorită capilarității zidăriei, din scurgerea apelor pluviale la baza clădirii, în cazul unor precipitații abundente, prin stropire, din lipsa unei izolații orizontale și a ridicării nivelului de călcare din exteriorul turnului.

Foto nr.109 Umiditate ascensională

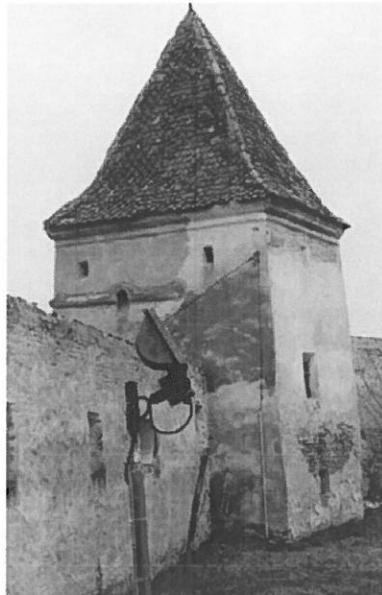
Şarpanta turnului nu prezintă sistem de colectare a apelor pluviale(foto nr.110).

Foto nr.110 Turnul nu prezintă sistem colectare ape meteorice

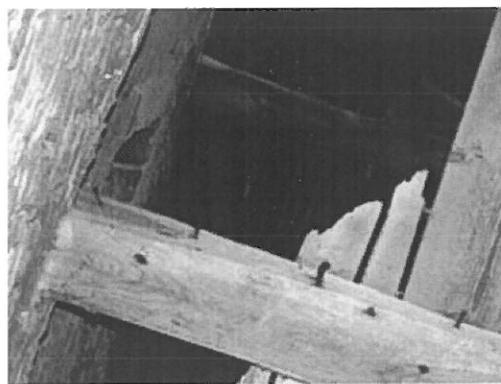
La elementele de dimensiuni mari, grinzi, unele corzi, unde proporția de alburn este redusă atacul nu afectează rezistența mecanică a lemnului mai mult de 2-5% (foto nr.115).

Foto nr.115 Elemente șarpantă cu atac de insecte xilofage

Acstea necesită tratament insecticid adekvat.

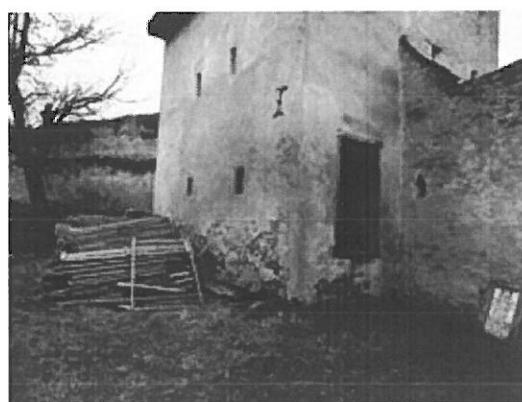
Pe exterior, zidăria prezintă o vegetație ierboasă, crescută de jur imprejur. Această vegetație, dacă este întreținută, cosită periodic, absoarbe o parte din umiditatea provenită din precipitații și atenuează efectul de stropire(foto nr.117)

Pereții exteriori ai turnului prezintă umiditate ascensională pe o înălțime cuprinsă între 2 și 4 m ceea ce a dus, la degradarea avansată a tencuielilor. În zona nordică s-a dezvoltat o vegetație de mușchi și alge verzi, datorită umidității crescute..

Umiditatea provine din sol, datorită capilarității zidăriei, din scurgerea apelor pluviale la baza clădirii, în cazul unor precipitații abundente, prin stropire, din lipsa unei izolații orizontale și a ridicării nivelului de călcare din exteriorul turnului.

Pe zidăria exterioară se observă halouri de umiditate , eflorescențe de săruri și tencuieli pierdute (foto nr.116,117)

Foto nr.117 Umiditate ascensională

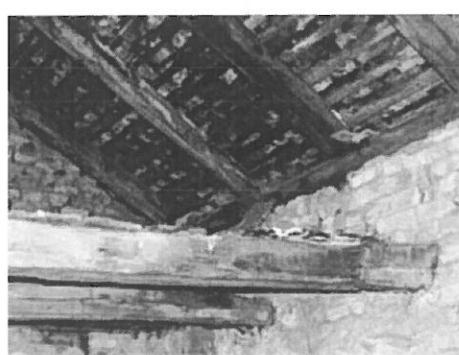
Unii căpriori și grinzi prezintă numeroase halouri de umiditate și atacuri fungice succesive vechi, sub formă de putregai brun(foto nr.125).

Foto nr.125 Elemente cu atac fungic

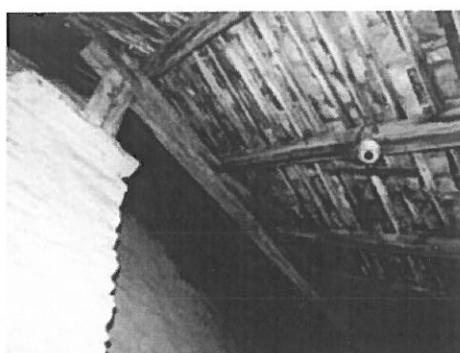
Unele elemente, căpriori, cca 35%, prezintă atac activ de insecte xilofage din specia *Xestobium rufovillosum*.Se observă orificiile de zbor caracteristice și galeriile larvare.

Atacul este localizat în zona de alburn și nu afectează rezistența elementului.Necesită un tratament insecticid adecvat.

Foto nr.127 Sarpanta peste scara acces in incinta bisericii
