## EXTRAS DE CARTE FUNCİARĂ PENTRU INFORMARE

Carte Funciară Nr. 100625 Seica Mica

Biserica Evanghelică C.A. din România  
PAROHIA SEICA MICA

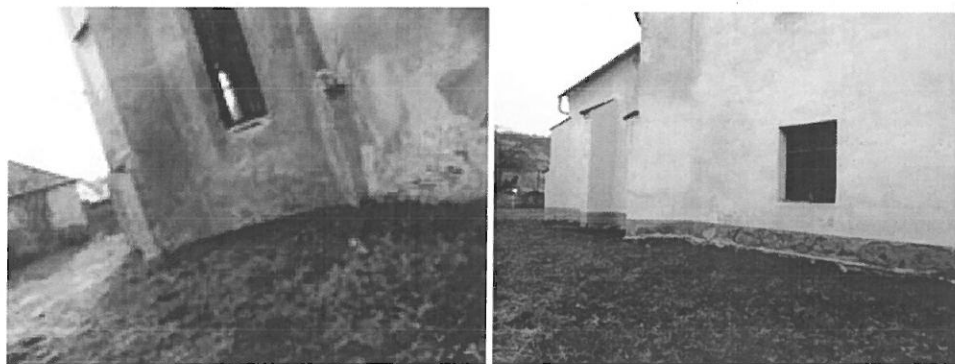
Pe exterior, zidăria prezintă o vegetație ierboasă, crescută de jur împrejur. Această vegetație, dacă este întreținută, cosită periodic, absoarbe o parte din umiditatea provenită din precipitații și atenuează efectul de stropire (foto nr.6,7).

*Foto nr.6,7 Vegetație ierboasă crescută la baza fundației.*

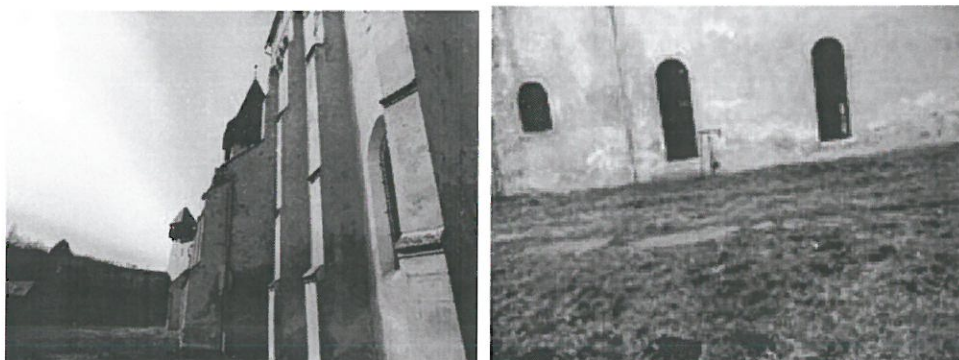
Apele meteorice se colectează prin scocuri și se scurg la baza fundației, fiind colectate într-un sistem subteran de canalizare (foto nr.12,13)

Foto nr.12,13 Apele meteorice se colectează și se scurg la baza fundației într-un sistem de canalizare subteran

Este necesară verificarea scocurilor, deoarece, pe exterior biserica prezintă umiditate ascensională. Subteran scocurile s-ar putea să nu fie etanșe.

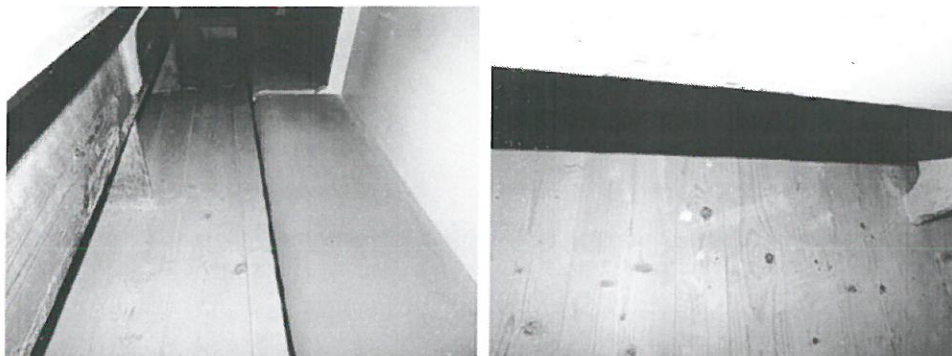
Este în stare bună de conservare, dar prezintă insular atac activ de insecte xilofage din specia *Anobium punctatum* (foto nr.20).

Foto nr.19 Pardoseală confecționată din brad Foto nr.20 Pardoseală cu atac de insecte xilofage

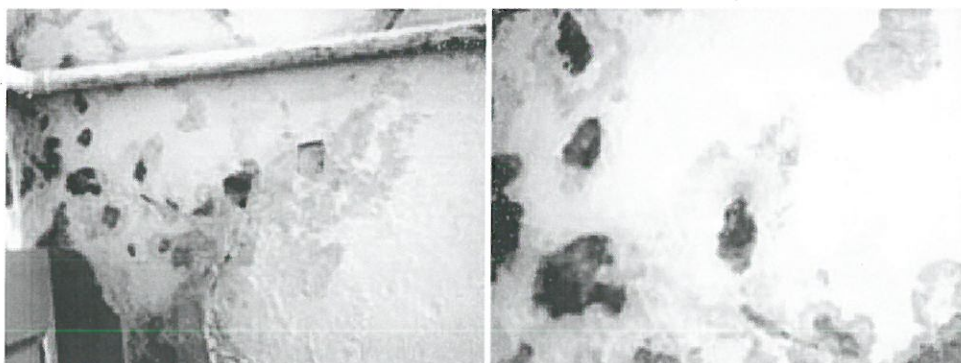
S-a măsurat umiditatea relativă, cu un umidometru profesionist ce măsoară umiditatea relativă a lemnului și a elementelor zidite, a tencuielilor-umidometru TESTO DH 1200, pentru determinarea exactă a valorii umidității. În unele zone umiditatea depășește 60%.

Datorită umidității crescute în zona de nord s-au dezvoltat populații de alge verzi pe pereți (foto nr.23,24).

Foto nr.23,24 Populații de alge verzi dezvoltate pe zidărie

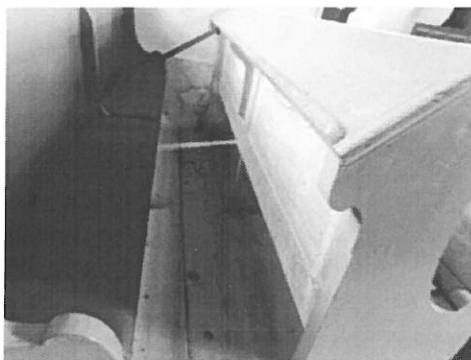
Pardoseala a fost confecționată din scânduri de brad *Abies alba*. Se observă în unele zone halouri de umiditate, dar sunt uscate(foto nr.30)

Foto nr.30 Zone cu halouri uscate, de umiditate

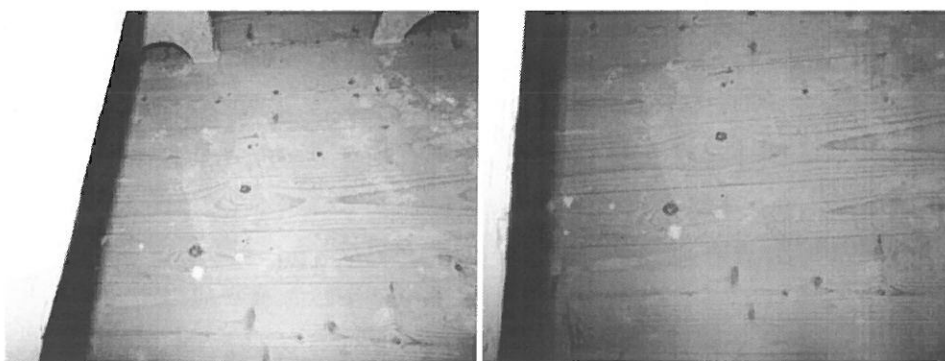
Podeaua prezintă atac activ de insecte xilofage, din specia *Anobium punctatum*. Se observă peste tot, rumegușul proaspăt, specific (foto nr.31,32).

Foto nr.31,32 Podea cu atac activ de insecte xilofage

Podeaua necesită tratament insecticid adecvat, de urgență.

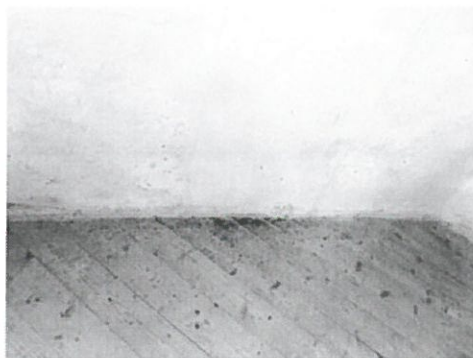
Pereții prezintă halouri de umiditate ascensională cuprinsă între 0,2+05 m înălțime(foto nr.39)..

Halourile actualmente sunt uscate, probabil acestea au apărut înainte ca să se revizuiască sistemul de scocuri. S-a măsurat umiditatea relativă, cu un umidometru profesionist ce măsoară umiditatea relativă a lemnului și a elementelor zidite, a tencuielilor-umidometru TESTO DH 1200, pentru determinarea exactă a valorii umidității, Umiditatea nu depășește 60%.

Foto nr.39 Halouri de umiditate ascensională în zona altarului

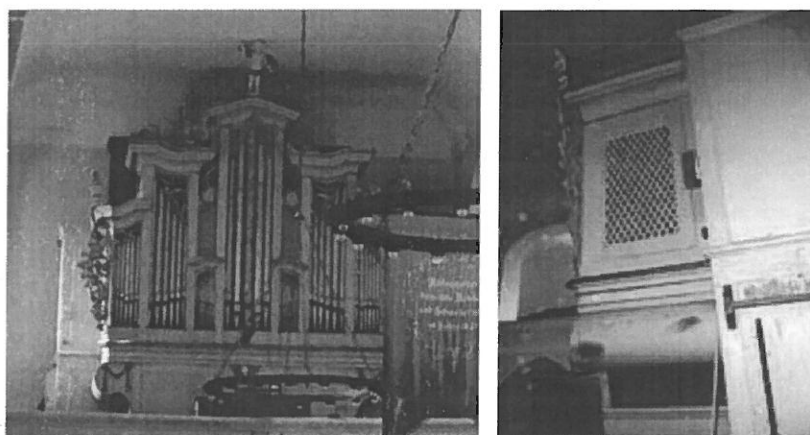
Foto nr.47,48 Orga bisericii

Este în stare bună de conservare, doar stratul pictural prezintă mici desprinderi și murdărie aderentă. Necesită o restaurare de specialitate,

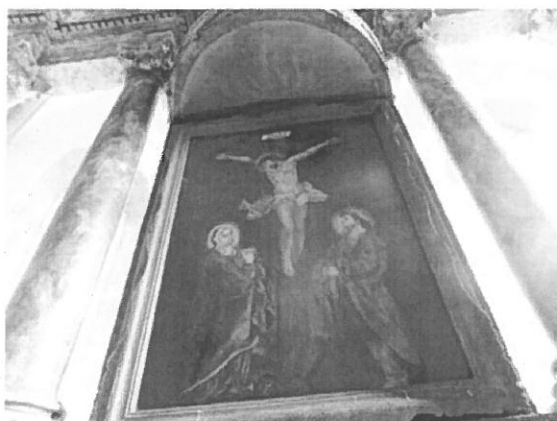
Foto nr.52 Panou pictat

Altarul prezinta, frontal, un panou pictat cu tempera(foto nr.52)  
Stratul pictural prezintă murdărie aderentă și mici desprinderi.  
Ar necesita o ușoară curățire și o consolidare.

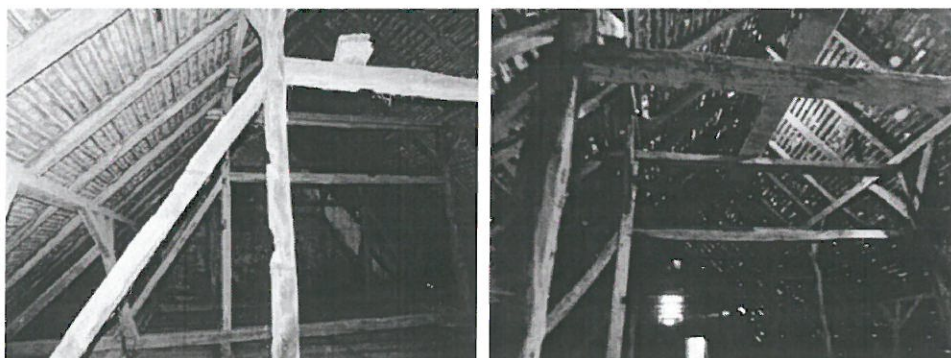
În timpul șantierului necesită o verificare amănunțită și repararea unor mici zone. Se observă unele corzi, nr. 3, 4, 7 care au fost debitate cu zonă de alburn, prezintă porțiuni cu atac de insecte xilofage. Aceste atacuri nu afectează rezistența elementului, dar necesită tratament insecticid adecvat (foto nr. 64, 65).

Foto nr. 64, 65 Corzi cu atac insular de insecte xilofage

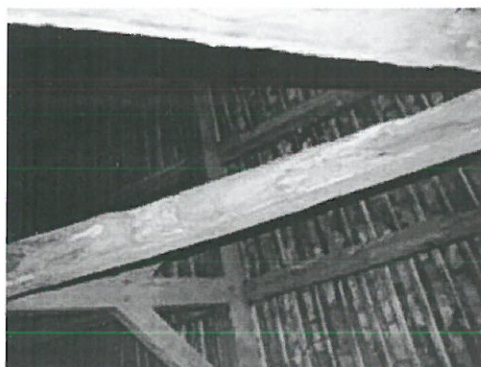
Aceste elemente de dimensiuni mai reduse confecționate din arbori tineri, cum sunt unele contravântuiri, popi sau corzi, unde proporția de alburn este mai mare, atacul este mai extins și rezistența mecanică a lemnului este afectată în proporție mai mare de cca. 10 % (foto nr. 66).

Foto nr. 66 Element cu atac activ de insecte xilofage

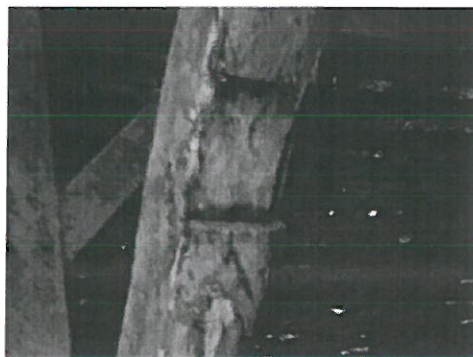
În zona de sud est a șarpantei peste navă, la unii căpriori și popi, se observă atac activ de insecte xilofage din specia *Xestobium rufovillosum* (foto nr.67)

Atacul este localizat în zona de alburn și nu afectează rezistența elementului. Necesită un tratament insecticid adecvat

Foto nr.67 Elemente cu atac activ de insecte xilofage

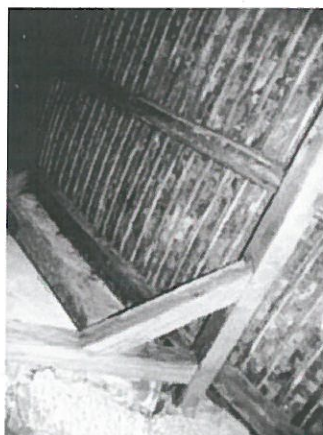
În zona de nord vest a șarpantei peste navă am depistat primul căprior și un pop care prezintă zone cu atac de insecte xilofage din specia *Xestobium rufovillosum* (foto nr.68)

Foto nr.68 Căprior și pop cu atac de insecte xilofage

Atacul este localizat în zona de alburn și nu afectează rezistența mecanică. Aceste elemente ar necesita tratament insecticid adecvat.

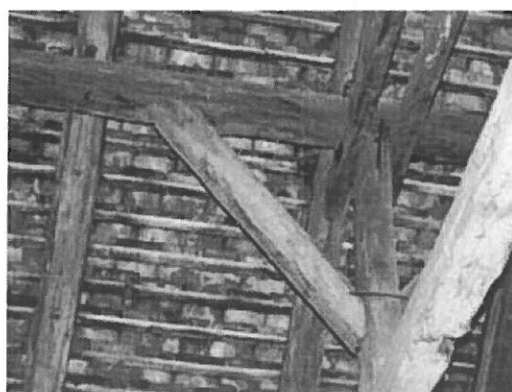
În zona de sud est, am depistat un pop cu atac activ de insecte xilofage din specia *Xestobium rufovillosum*(foto nr.73)

Foto nr.73 Pop cu atac activ de insecte xilofage

De asemenea în zona de sud-vest și de nord est, popii, nr.1 și 6 prezintă atac activ de insecte xilofage din specia *Xestobium rufovillosum* (foto nr.73)

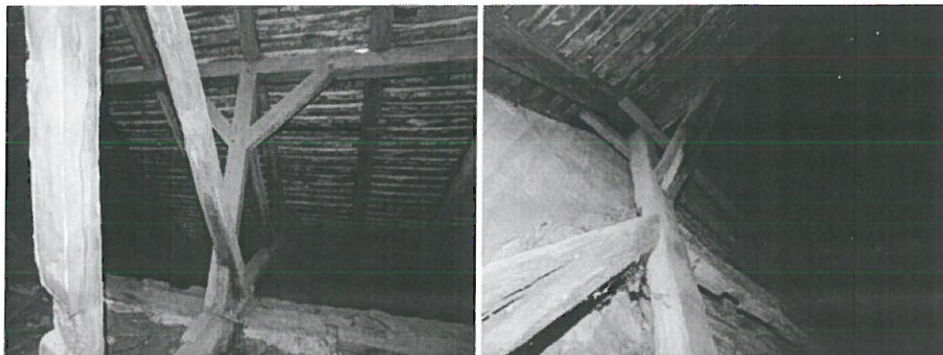
Pe aceste porțiuni mai deschise la culoare, sunt vizibile orificii de zbor și galerii larvare iar lemnul este parțial fragilizat cu mici fragmente pierdute (foto nr.74,75).

Foto nr.74,75 Popii cu atac de insecte xilofage

Necesită tratament insecticid adecvat.

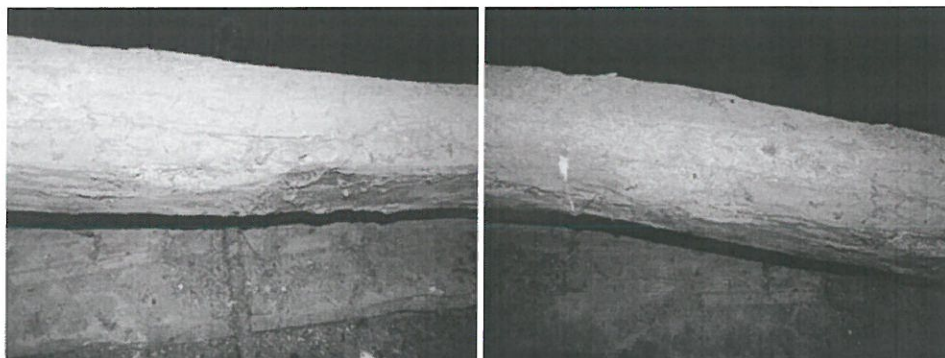
Grinzile sunt în stare bună de conservare. Se observă din loc în loc halouri de umiditate (foto nr 76,77).

Unele grinzi, nr.2,4,5,10 prezintă zone cu atac de insecte xilofage din specia *Xestobium rufovillosum*

Foto nr.76,77 Grinzi cu atac activ de insecte xilofage

Atacul este localizat în zona de alburn și nu afectează rezistența mecanică. Aceste elemente ar necesita tratament insecticid adecvat.

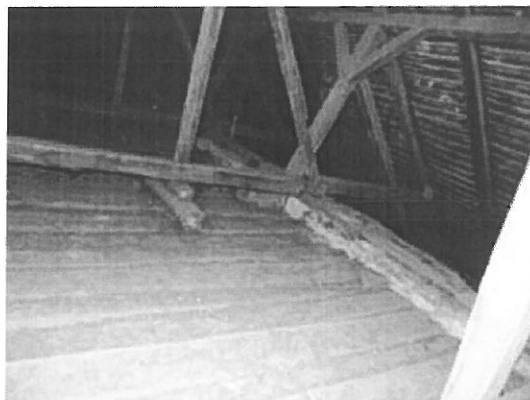
Bolta este podita cu scandura de brad(foto nr.84)  
Se observă pe podea halouri de umiditate, dar nu am depistat atacuri biologice.

Foto nr.84 Bolta podita cu scandura de brad

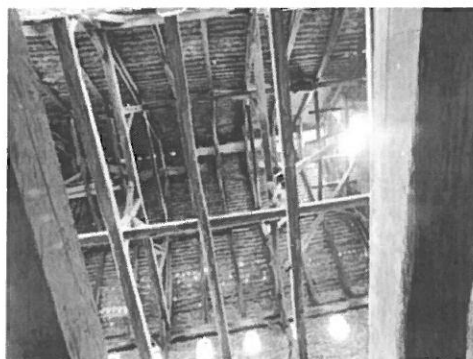
Foto nr.85 Șarpantă peste cor- lemn de stejar și de gorun

Șarpanta peste cor este confecționată din stejar și din gorun, de bună calitate, debitat, în general, cu zone mici de alburn.

La o parte din elemente, în zonele unde de la debitare au rămas mici porțiuni de alburn, se constată degradări produse de atacul de insecte xilofage, specia *Xestobium rufovillosum*. Pe aceste porțiuni mai deschise la culoare, sunt vizibile orificii de zbor și galerii larvare iar lemnul este parțial fragilizat cu mici fragmente pierdute

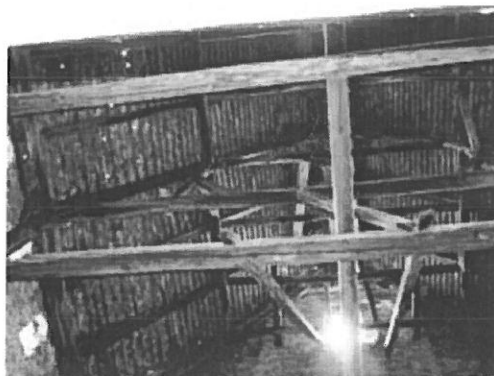
În zona estică, se observă halouri de umiditate pe căpriori și pe coarde (foto nr.88).

Foto nr.88 Elemente șarpanta cu halouri de umiditate

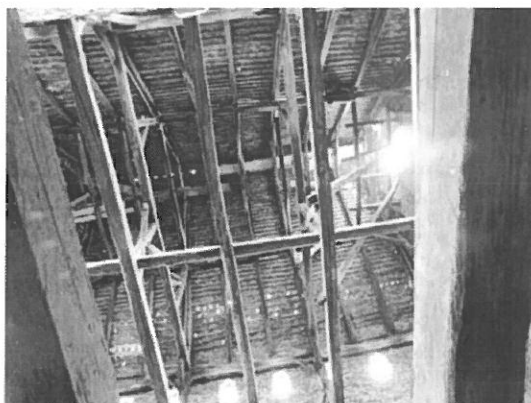
În zona de nord-est a șarpantei, se observă capriorii nr.4,5,8,10 și popi, nr.2,7,9 cu atac de insecte xilofage, din specia *Xestobium rufovillosum* (foto nr.89)..

Foto nr.89 Caprior și pop cu atac de insecte xilofage

Atacul este instalat în zona de alburn, este insular și nu afectează rezistența elementelor.

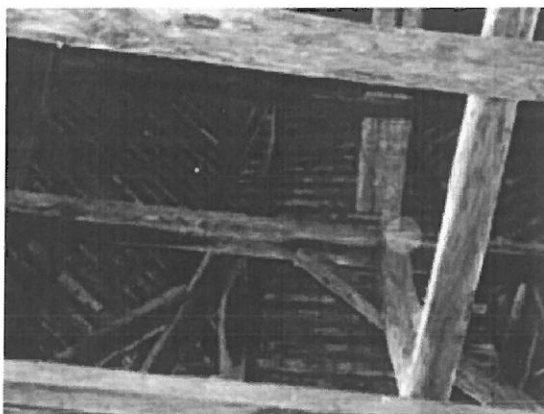
În zona de nord-est, la corzi, nr.2,3,6,9 se observă halouri de umiditate și atac activ de insecte xilofage, din specia *Xestobium rufovillosum*. Atacul este în zona de alburn și nu afectează rezistența elementului (foto nr.90)

Foto nr.90 Corzi cu atac activ de insecte xilofage

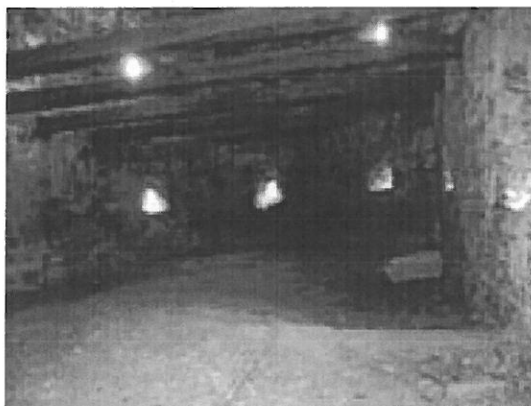
Bolta este în stare bună de conservare (foto nr.93).

Foto nr.93 Balta în stare bună de conservare

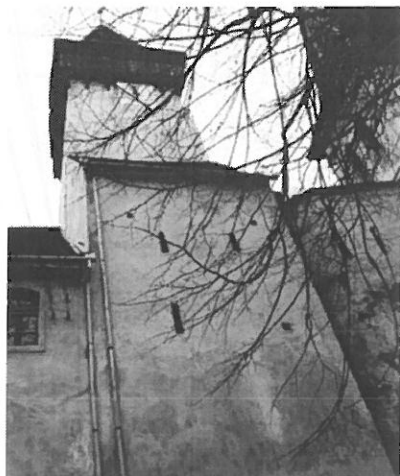
Pe zidăria exterioară se observă halouri de umiditate, eflorescențe de săruri și tencuieli pierdute (foto nr.96)

Foto nr.96 Umiditate ascensională turn

Este necesar efectuarea unui drenaj exterior.

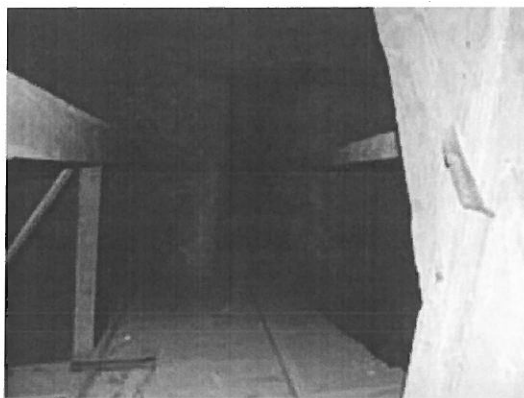
Foto nr. 99 Nivel doi

La nivelul doi, este un podeț, confecționat din grinzi de stejar și de gorun, pe care este bătută scandură de brad(foto nr.99).

Acel podeț este în stare bună de conservare, doar la intrare este degradată o scandură.

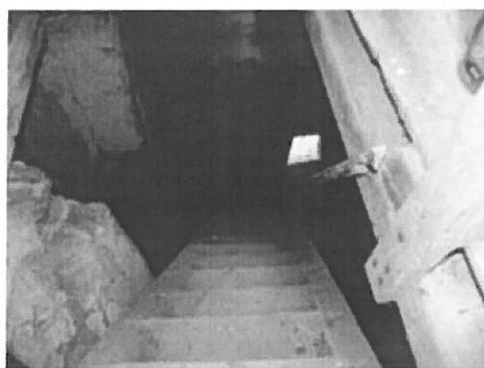
Scara de acces în următorul nivel este confecționată din grinzi de stejar și de gorun și este bine conservată(foto nr.100).

Foto nr. 100 Scară de acces în nivel trei

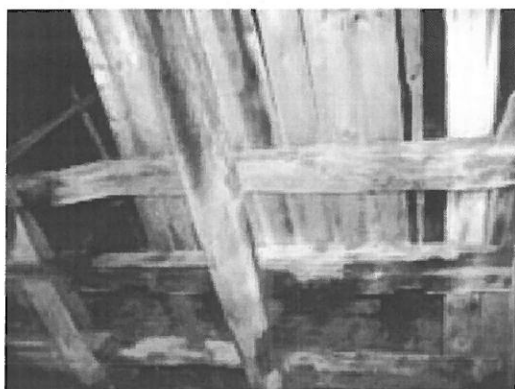
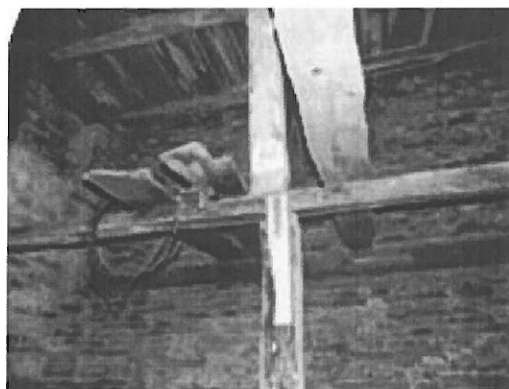
Foto nr.107,108 Nivel III și IV

Pe dosul pardoselii se observă halouri vechi de umiditate și atac de insecte xilofage din specia *Xestobium rufovillosum*(foto nr.108) Atacul este în zona de alburn și nu afectează rezistența elementelor-a grinzilor.Am determinat atac active de insect xilofage la toate grinzile

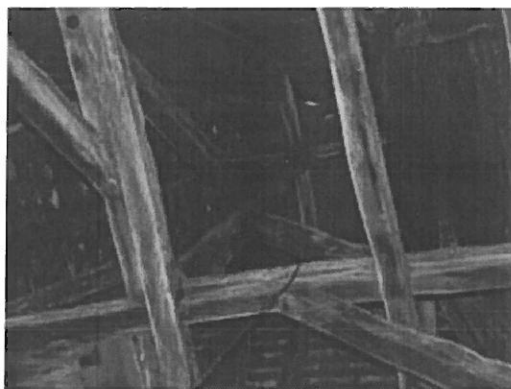
Există grinzi cu atac activ de insecte xilofage din specia *Xestobium rufovillosum*. Atacul este localizat în zona de alburn dar afectează în proporție de 10%, rezistența elementului(foto nr.115).

*Foto nr.115 Elemente cu atac activ de insecte xilofage*

Necesită tratament insecticid adecvat,

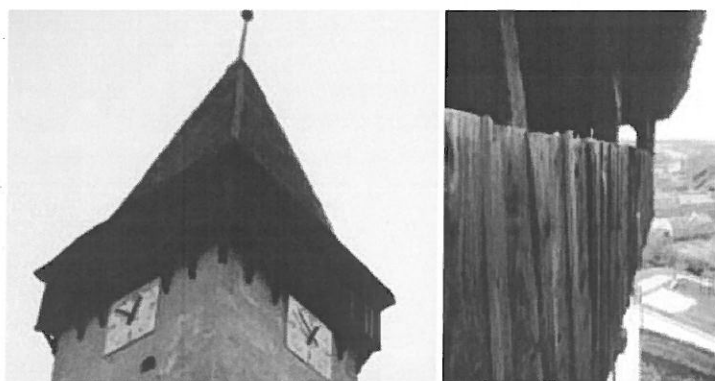
*Foto nr.116,117 Parapet turn*

Se observa zone defibrante datorită radiației solare și o ușoară deformare datorată fluctuației de temperatură și umiditate, dar în general este bine conservat.

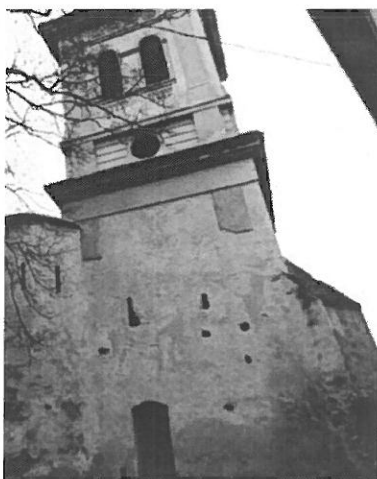
Pereții exteriori ai turnului prezintă umiditate ascensională pe o înălțime cuprinsă între 1 și 4 m ceea ce a dus, la degradarea avansată a tencuielilor. În zona nordică s-a dezvoltat o vegetație de mușchi și alge verzi, datorită umidității crescute.

Umiditatea provine din sol, datorită capilarității zidăriei, din scurgerea apelor pluviale la baza clădirii, în cazul unor precipitații abundente, prin stropire, din lipsa unei izolații orizontale și a ridicării nivelului de călcare din exteriorul turnului.

Pe zidăria exterioară se observă halouri de umiditate, eflorescențe de săruri și tencuieli pierdute (foto nr. 119)

Foto nr. 119 Umiditate ascensională

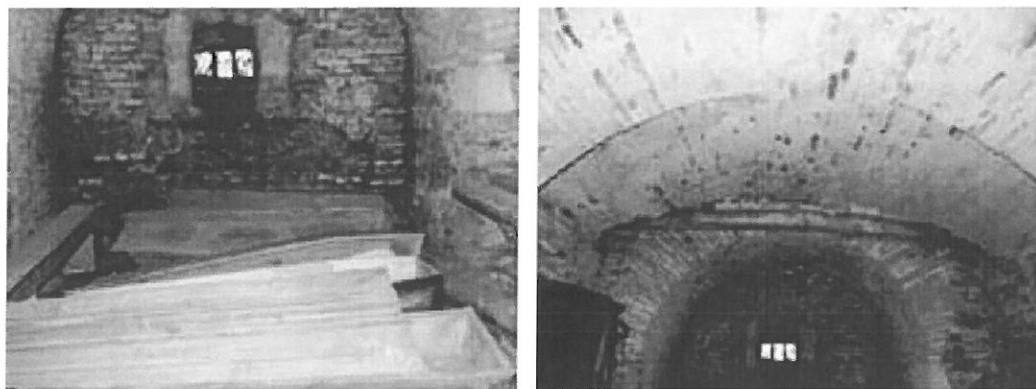
Pe pardoseală, care este confecționată din pământ, sunt depozitate piese de mobilier vechi și sicrie (foto nr. 122, 123)

Foto nr. 122, 123 Primul nivel-zidărie

Acestea necesită evacuare deoarece mențin umiditatea crescută, creind un mediu propice de dezvoltare a agenților de biodegradare.

Se observă umiditate ascensională. S-a măsurat această umiditate, ea depășește 65%. Este necesar efectuarea unui drenaj interior, pentru scăderea umidității.

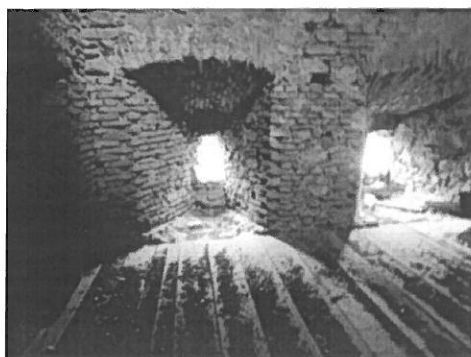
Foto nr. 124 Nivel I

Aceste elemente sunt bine conservate.

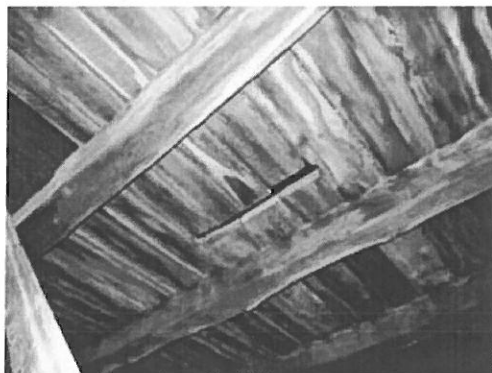
Foto nr. 126 Nivel II turn

Pe grinzi și pe podea, se observă numeroase halouri de umiditate, provenită din infiltrarea apelor pluviale prin învelitoare. Nu am determinat atac activ fungic.

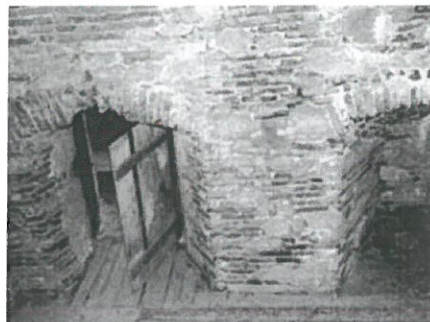
Foto nr.129 Nivel trei

Pe grinzi și pe podea, se observă numeroase halouri de umiditate, provenită din infiltrarea apelor pluviale prin învelitoare. Nu am identificat atac fungic. Este ventilație bună.

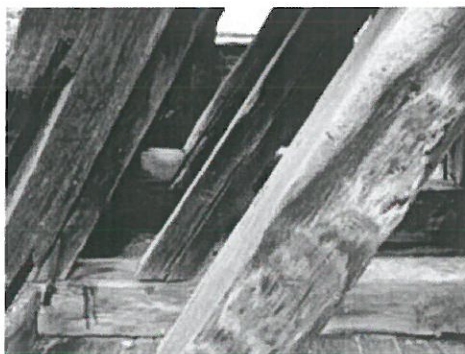
Unele elemente, popi și grinzi prezintă atac activ de insecte xilofage din specia *Xestobium rufovillosum*. Se observă orificiile de zbor caracteristice și galeriile larvare. Atacul este preponderent la popi (foto nr.131).

Foto nr.131 Popi cu atac de insecte xilofage

Atacul este localizat în zona de alburn și nu afectează rezistența elementului. Necesită un tratament insecticid adecvat

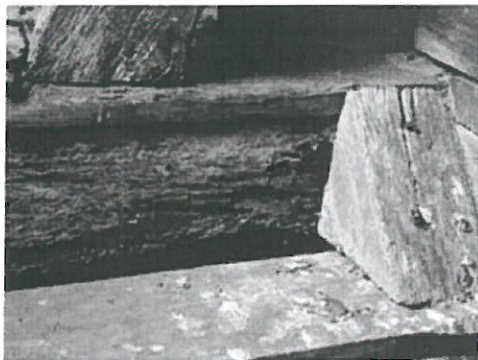
O problemă ar fi la o grindă postată chiar la intrarea în nivel (foto nr.132).

Foto nr.132 Grindă cu atac de insecte xilofage

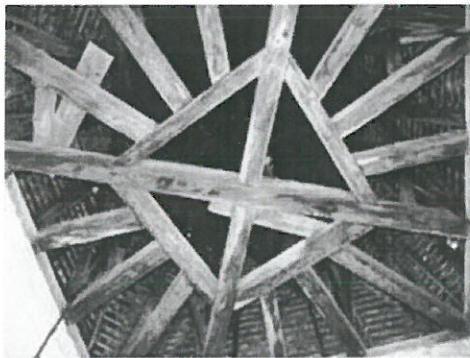
Foto nr.134 Șarpantă turn

Zona de coamă a turnului prezintă numeroase halouri de umiditate, provenite din infiltrarea apelor meteorice prin învelitoare(foto nr.134,135).

Învelitoarea necesită revizuire.

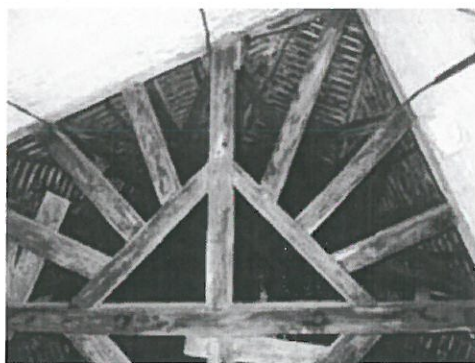
Se observa la numeroase elemente atac activ de insecte xilofage(foto nr.136)

Foto nr.136 Corzi cu atac de insecte xilofage

Atacul este localizat în zona de alburn și nu afectează rezistența elementului.Necesită un tratament insecticid adecvat

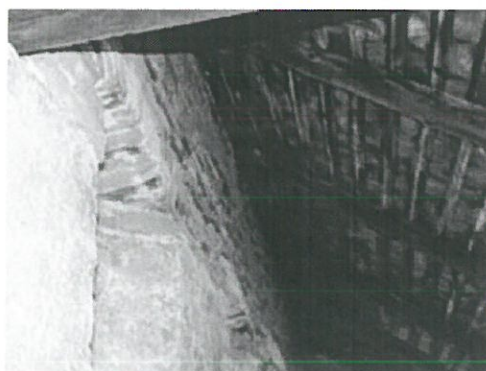
Șarpanta turnului este confecționată din lemn de stejar și de gorun.Se observă numeroase halouri de umiditate pe elementele șarpantei(140)..

Foto nr.140 Șarpanta turn

La o parte din căpriori, nr. 1, 2, 3, 4, 9, în zonele unde de la debitare au rămas mici porțiuni de alburn, se constată degradări produse de atacul de insecte xilofage, specie *Xestobium rufovillosum*. Pe aceste porțiuni mai deschise la culoare, sunt vizibile orificii de zbor și galerii larvare iar lemnul este parțial fragilizat cu mici fragmente pierdute

Invelitoarea necesită revizuire. Este confecționată din țiglă solzi montată pe astereală din lemn de brad. Se observă țigle alunecate sau lipsă.

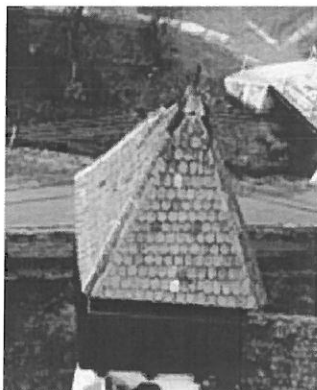
Foto nr. 141 Parapet turnuleț

Se observă zone defibrate datorită radiației solare și o ușoară deformare datorată fluctuației de temperatură și umiditate, dar în general este bine conservat.

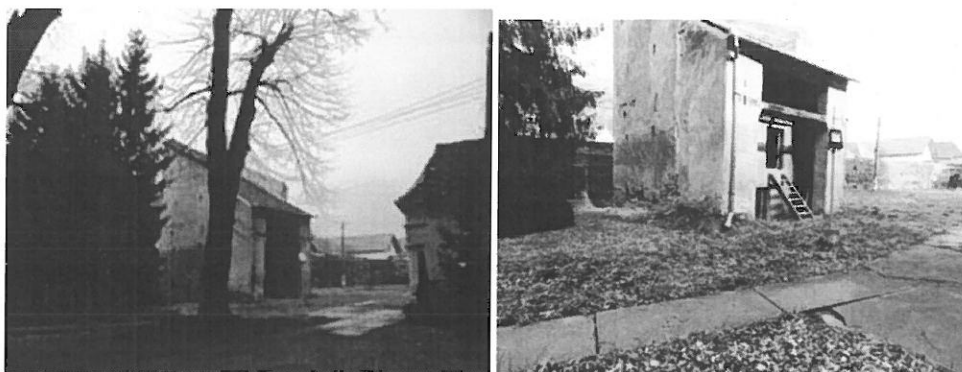
Foto nr. 142 Turn de nord -vedere generală Foto nr. 143 Sistem colectare ape pluviale

Șarpanta turnului prezintă sistem de colectare a apelor pluviale (foto nr. 143).

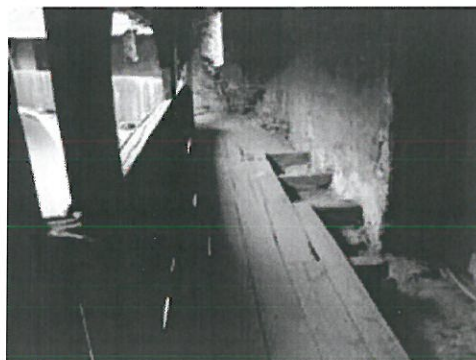
Este confecționată din scandură de brad. Această zonă necesită înlocuire.  
Grinzile pe care este bătută podina sunt confecționate din stejar și din gorun și sunt bine conservate (foto nr. 151).

*Foto nr. 151 Grinzi și podea zona de sud*

În zona de sud, podeaua necesită doar niște complectări.

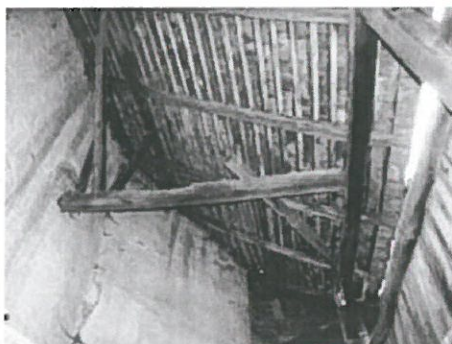
Drumul de strajă are o șarpantă. Șarpanta este confecționată din lemn de stejar și de gorun. Se observă numeroase halouri de umiditate pe elementele șarpantei (152).

*Foto nr. 152 Șarpantă drum de strajă*

De-a lungul căpriorilor se observă prelingerea apelor meteorice.

În zona de est, învelitoarea este mai degradată. Se observă câteva țigle alunecate (foto nr. 152).

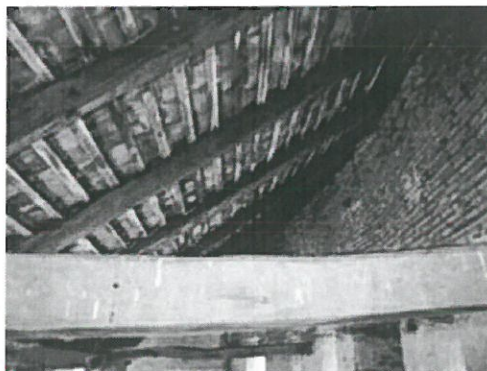
În zona de sud, șarpanta este mai bine conservată (foto nr. 153).

*Foto nr. 153 Șarpantă drum de strajă*

Unele elemente prezintă atac activ de insecte xilofage din specia *Xestobium rufovillosum*. Se observă orificiile de zbor caracteristice și galeriile larvare.

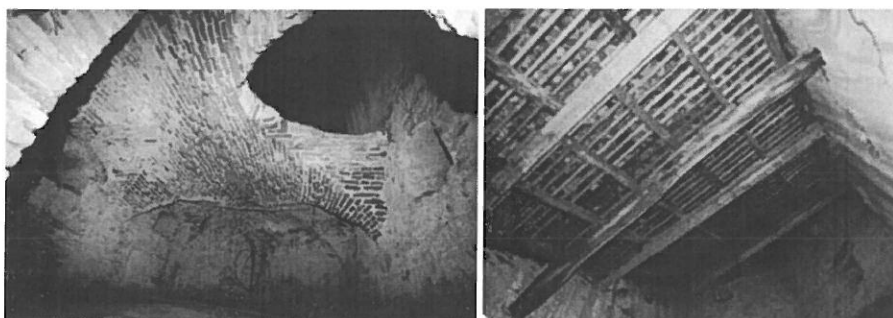
La turnul de nord planșeele originale din grinzi masive de stejar și podină de scândură celui de-al treilea nivel nu se mai păstrează. Între nivelul doi și trei se află o boltă în cruce cu penetrații, fie desfăcută pentru acces la nivelul superior, fie prăbușită (parțial).

Fig.51-52. Turn nordic - boltă între nivelul doi și trei desfăcută/ prăbușită, șarpanta

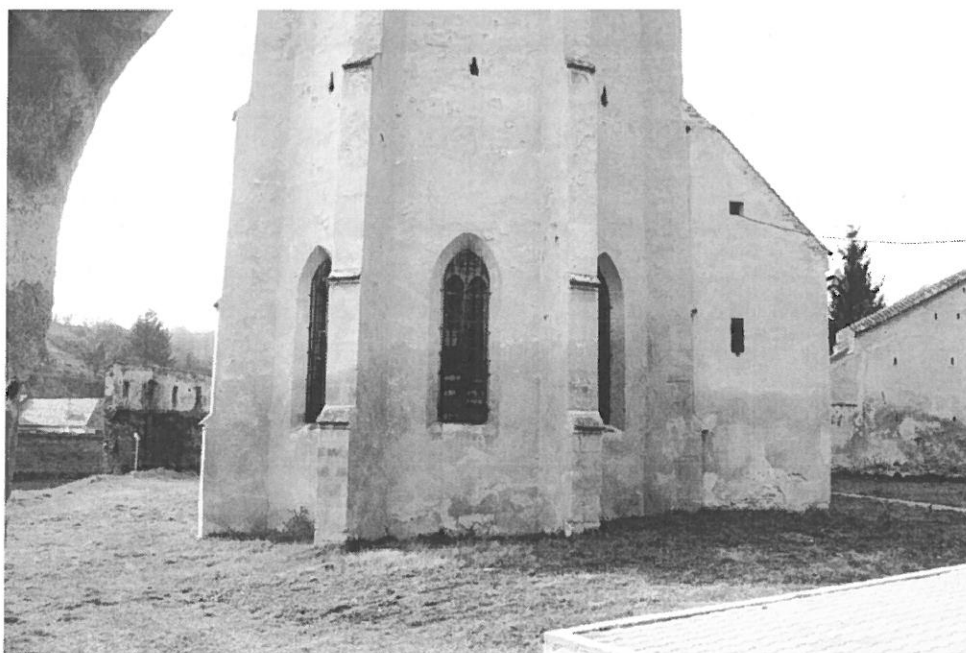
Latura estică a altarului. Poate fi observat nivelul umidității în ziduri, cât și nivelul ridicat de umplutură a nivelului exterior de călcare

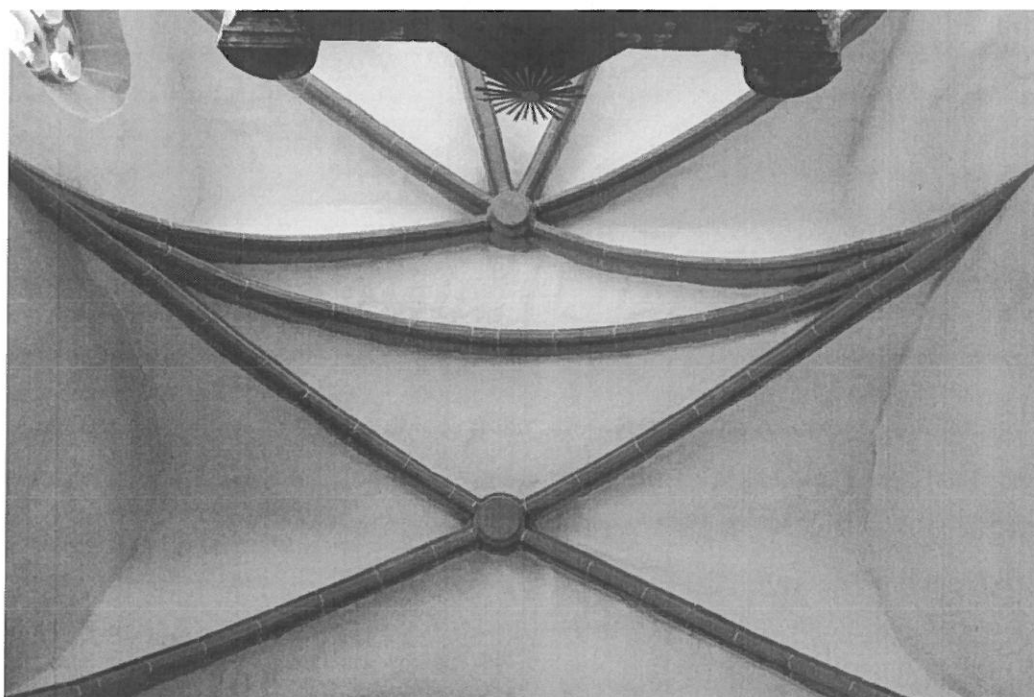
Bolta altarului. Plastica cheilor de boltă a fost acoperită de tencuială.

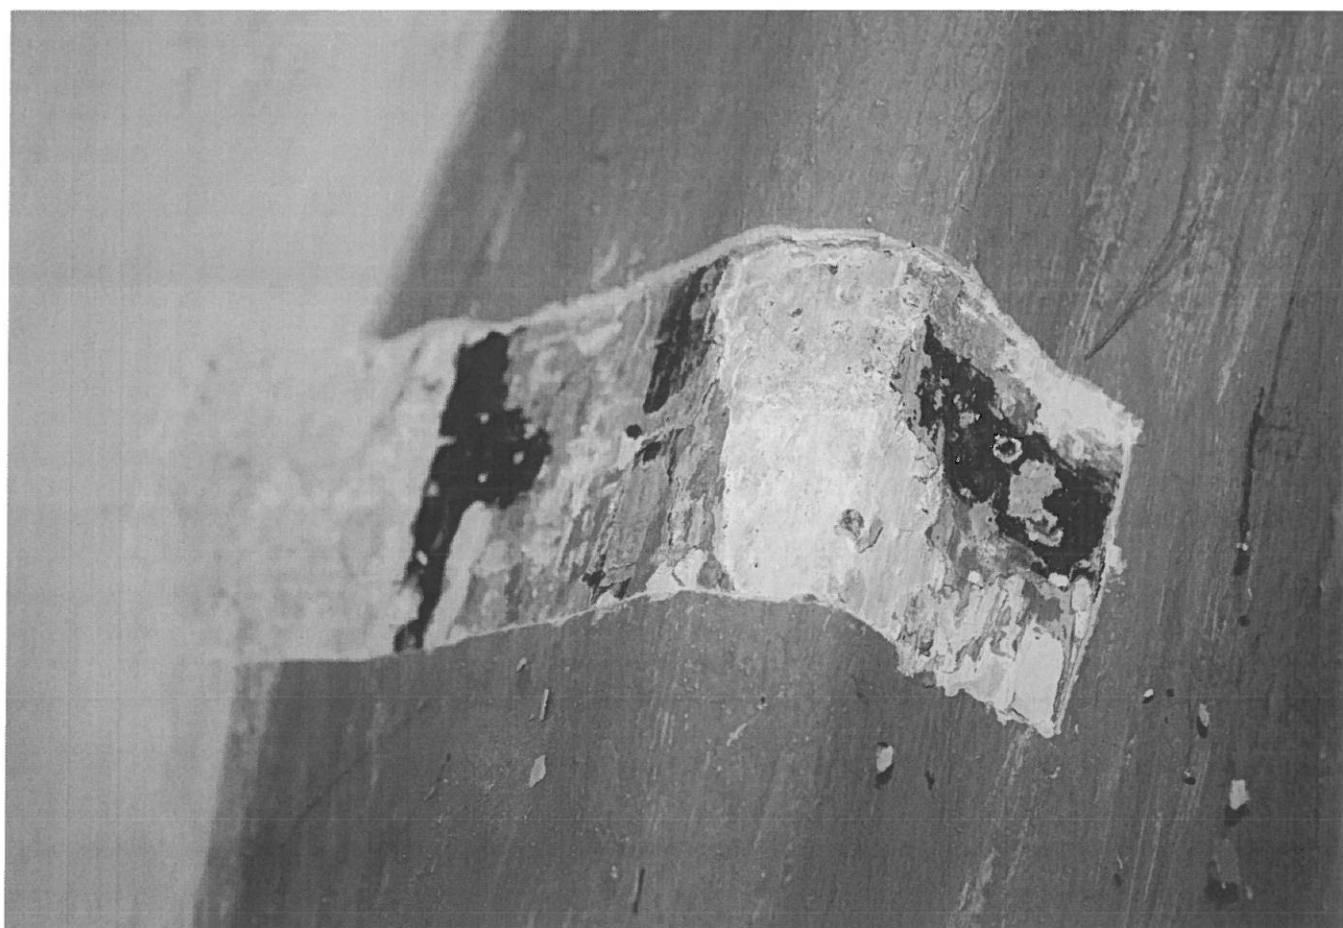
Sondaj stratigrafic pe suprafața unei nervuri din altar.

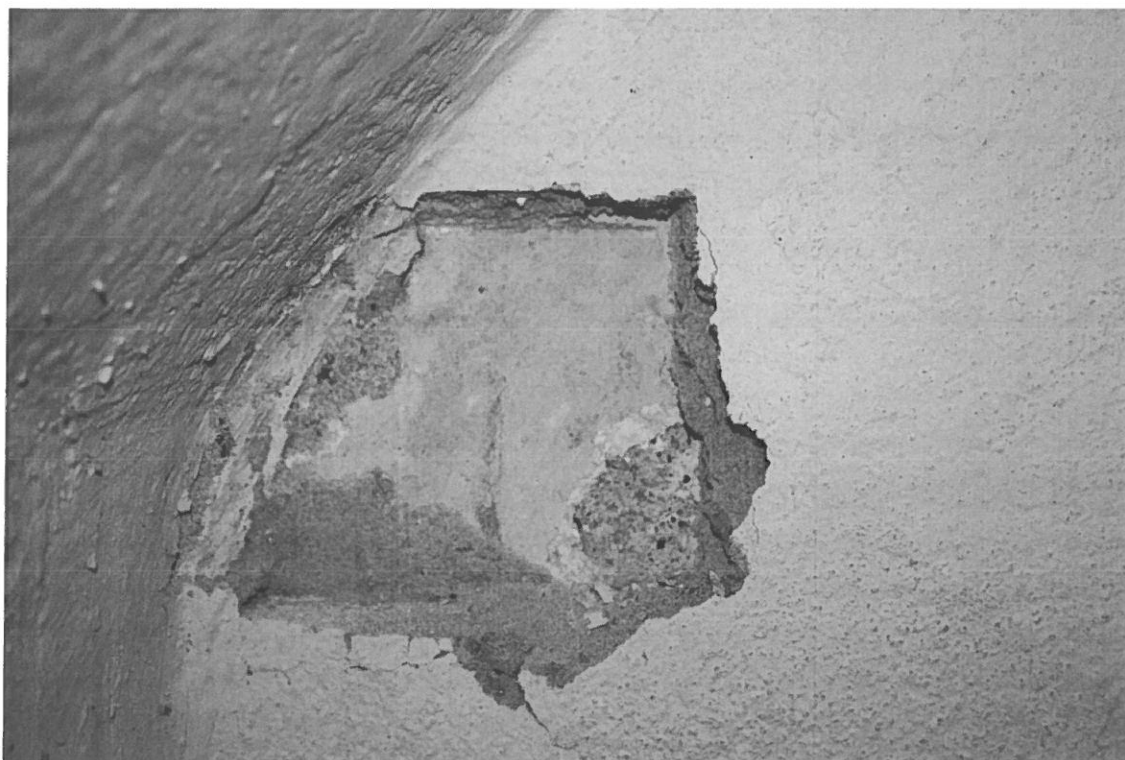
Peretele sudic al altarului. Sondaj stratigrafic în interiorul sediliei.

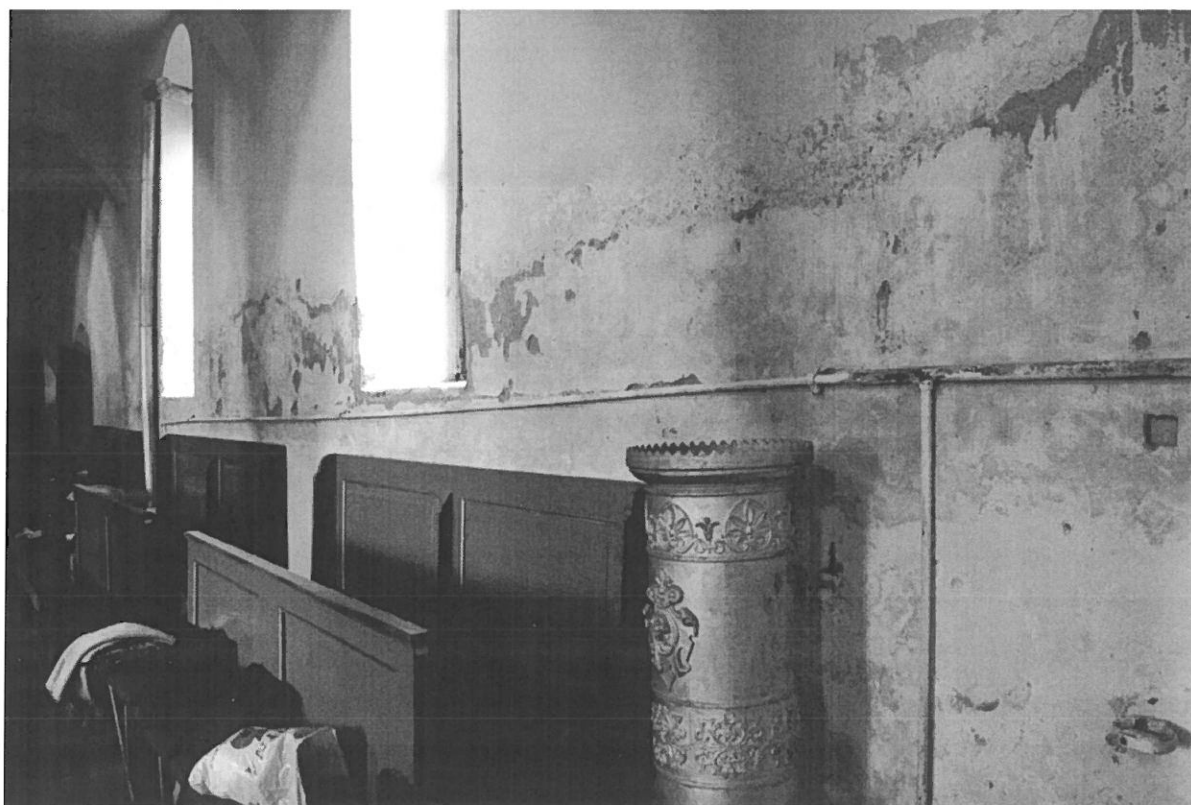
Starea de conservare a bisericii este relativ bună. Deteriorările pot fi localizate la acoperișurile incintei de apărare (lipsa țiglelor, infiltrații de apă la zona vestică), sau la zona inferioară a zidăriei bisericii. Nivelul ridicat al umidității zidului nordic al bisericii are mai multe cauze. Nivelul de călcare exterior este mai ridicat pe toate laturile decât cel interior. Pe latura estică umplutura este cel puțin 80 cm, acoperind și soclul gotic. Pe latura nordică a navei umplutura exterioară depășește 100 cm. Pe perețele nordic și estic al navei (interior) a fost aplicat o tencuială pe bază de ciment până la cota de 300 cm. Acesta a dus la creșterea umidității capilare până la cota de 300 cm, și la apariția artacului biologic (alge verzi)

Peretele nordic al navei. Tencuială cu ciment și nivelul de călcare exterior au cauzat umiditate capilară.

-În interior tencuielilor de ciment și cele deteriorate din zonele inferioare vor fi îndepărtate până la nivelul indicat. (300 cm perețele nordic, estic al navei)

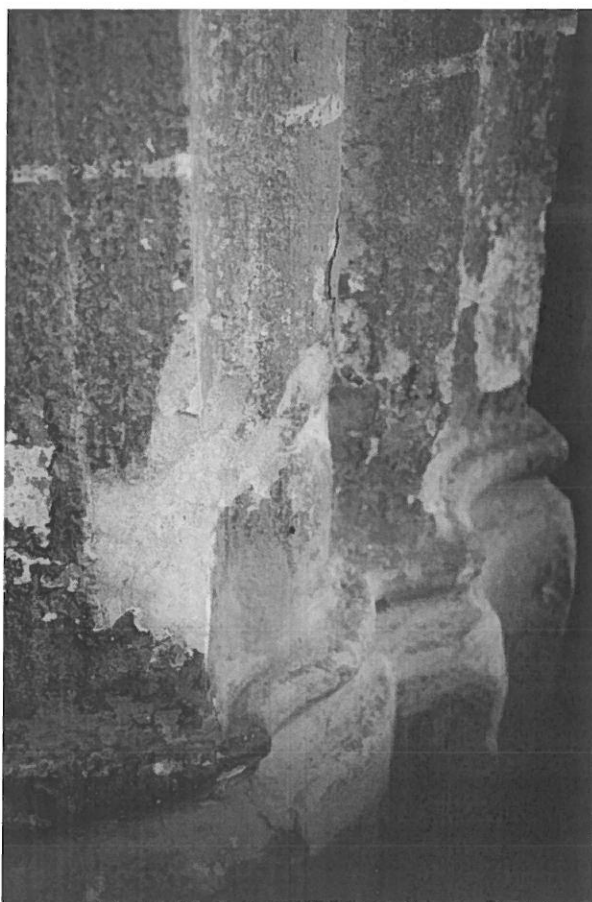
Eflorescențe saline pe suprafața unui pilastru

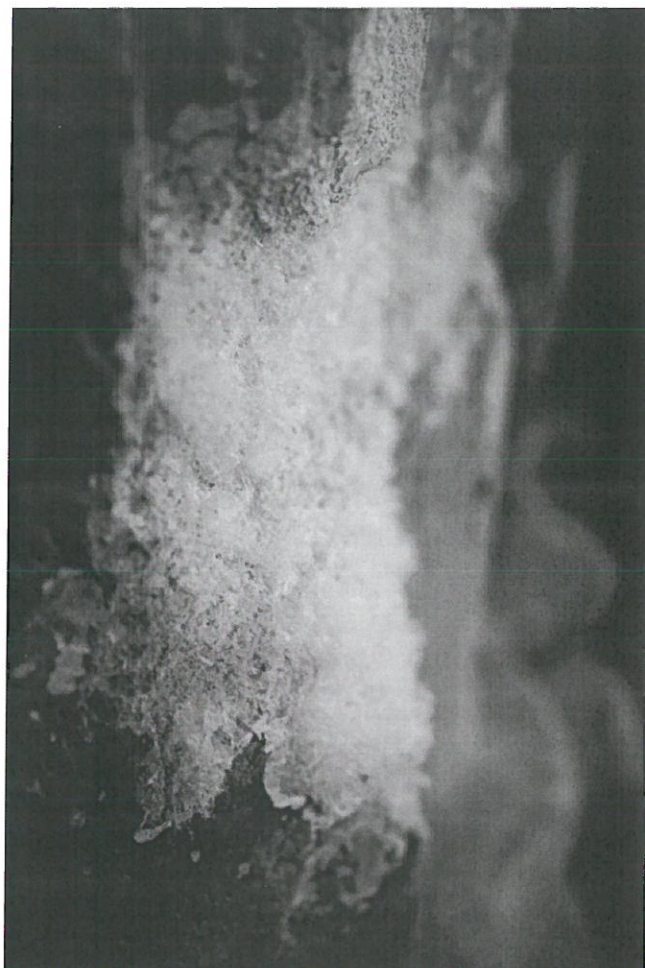
Eflorescențe saline pe suprafața unui pilastru
