RAPORT DE EXPERTIZĂ TEHNICĂ

Obiectul expertizei este cercetarea stării actuale a structurii de rezistență a construcțiilor **Ansamblului Bisericii Fortificate Evanghelice C.A. din localitatea Agnita, jud. Sibiu** și stabilirea nivelului de protecție al acestora - biserica cu turnul clopotniță, incinta cu turnurile de apărare - din punct de vedere al rezistenței, stabilității, siguranței în exploatare și durabilității la încărcările gravitaționale și orizontale.

RESTAURAREA ANSAMBLULUI BISERICII EV. FORTIFICATĂ AGNITA

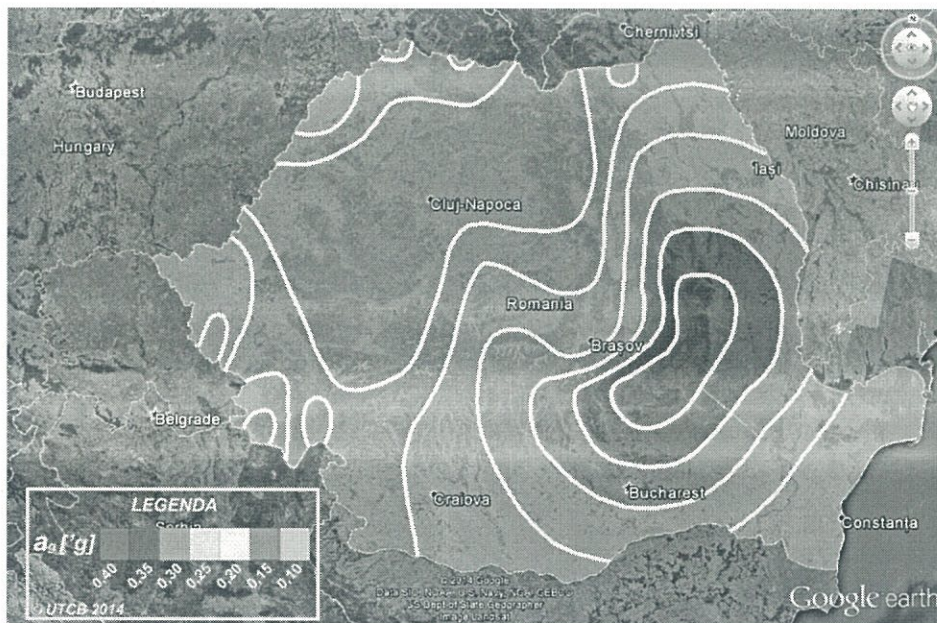
Harta de zonare în termeni de valori de vârf ale accelerației terenului

$a_g = 0,20 \text{ g}$

4.2. Zona de hazard seismic. Hazardul seismic este caracterizat de accelerația orizontală a terenului : $a_g = 0.16g$ pentru intervalul mediu de recurență $IMR = 100$ ani. Perioada de control (colț), $T_c = 0,7$ sec. (conf. P100-1/2006). Accelerația terenului este $a_g = 0.20g$ pentru intervalul mediu de recurență $IMR = 225$ ani. Perioada de control (colț), $T_c = 0,7$ sec. (conf. P100-1/2013) Clasa de importanță și de expunere la cutremur este II cu coeficientul de importanță $\gamma = 1,2$.

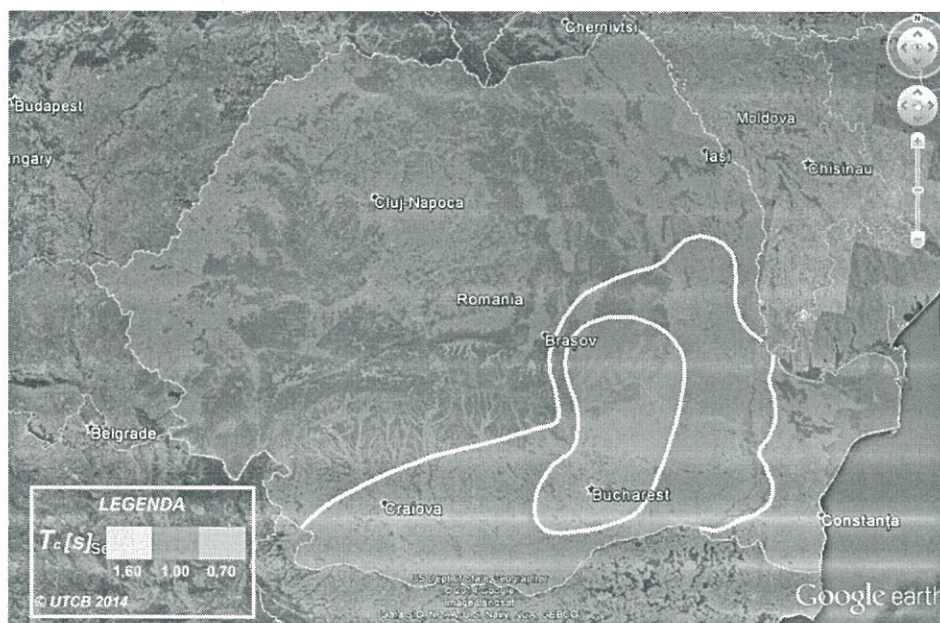
Harta de zonare în termeni de perioada de control (colț), T_c a spectrului de răspuns

$T_c = 0,7 \text{ s}$

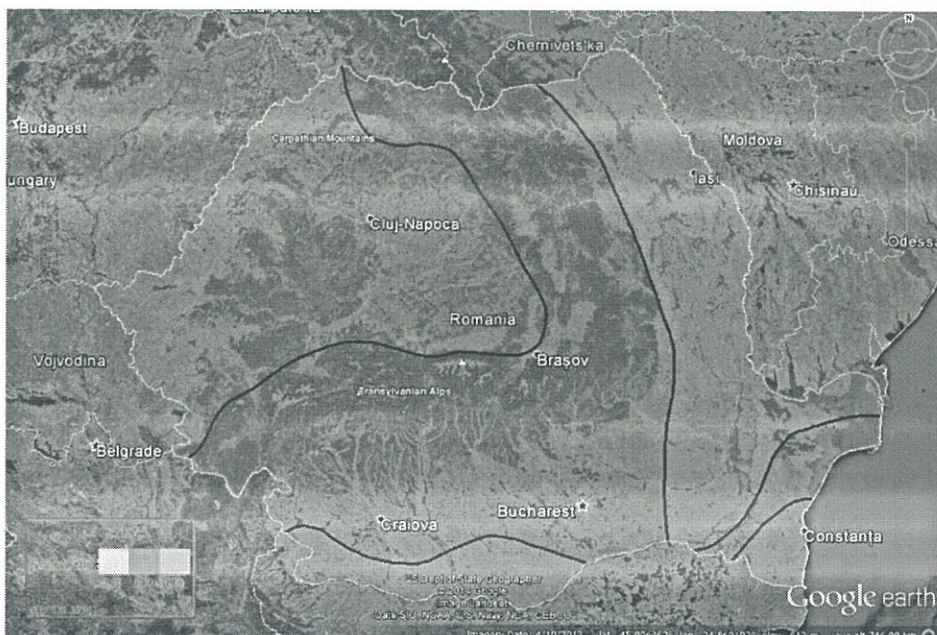
Harta de zonare în termeni de valori caracteristice ale încărcării din zăpadă pe sol

$S_k = 1,5 \text{ kN/m}^2$

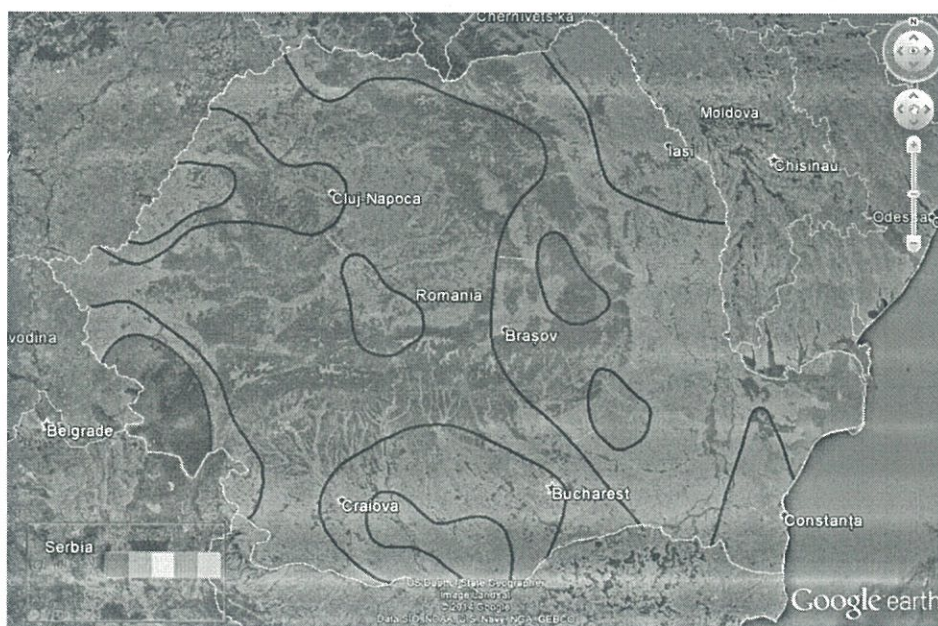
Harta de zonare în termeni de valori de referință ale presiunii dinamice a vântului

$q_b = 0,4 \text{ kPa}$
