BISERICA PAROHIALĂ EVANGHELICĂ AGNITA

RAPORT ARHEOLOGIC PRELIMINAR I

*RESTAURARE ANSAMBLUL FORTIFICAT BISERICA EVANGHELICĂ
DIN AGNITA., JUDEȚUL SIBIU*

Etapa I

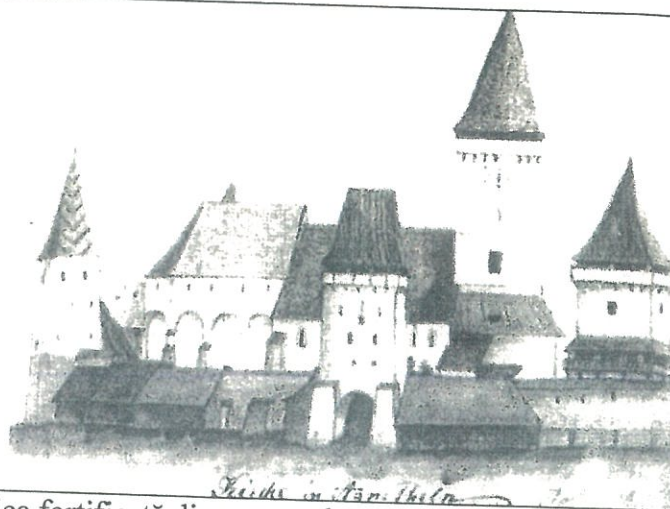
Pl. 1. Agnita. Biserica fortificată dinspre nord – desen de Martin Schlichting (după Hermann Fabini, vol. I, 1998, p. 7)

Ansamblul bisericii evanghelice este format astăzi din biserica hală gotică, fortificată, cu turnul clopotniță alipit astăzi de fațada de vest a bisericii și 4 turnuri dispuse astfel: fostul turn de poartă numit și turnul dulgherilor în partea de nord, turnul fierarilor în partea de est a corului, turnul croitorilor în partea de SE a bisericii și turnul cizmarilor în partea de SV a bisericii. Din vechea fortificație din jurul bisericii, atestată documentar pentru prima dată în 1466, s-au mai păstrat doar turnurile amintite, cele trei curține fiind demolate la date diferite în secolul al XIX-lea (1845, 1867, 18970) (v. pl. 1 și 2)

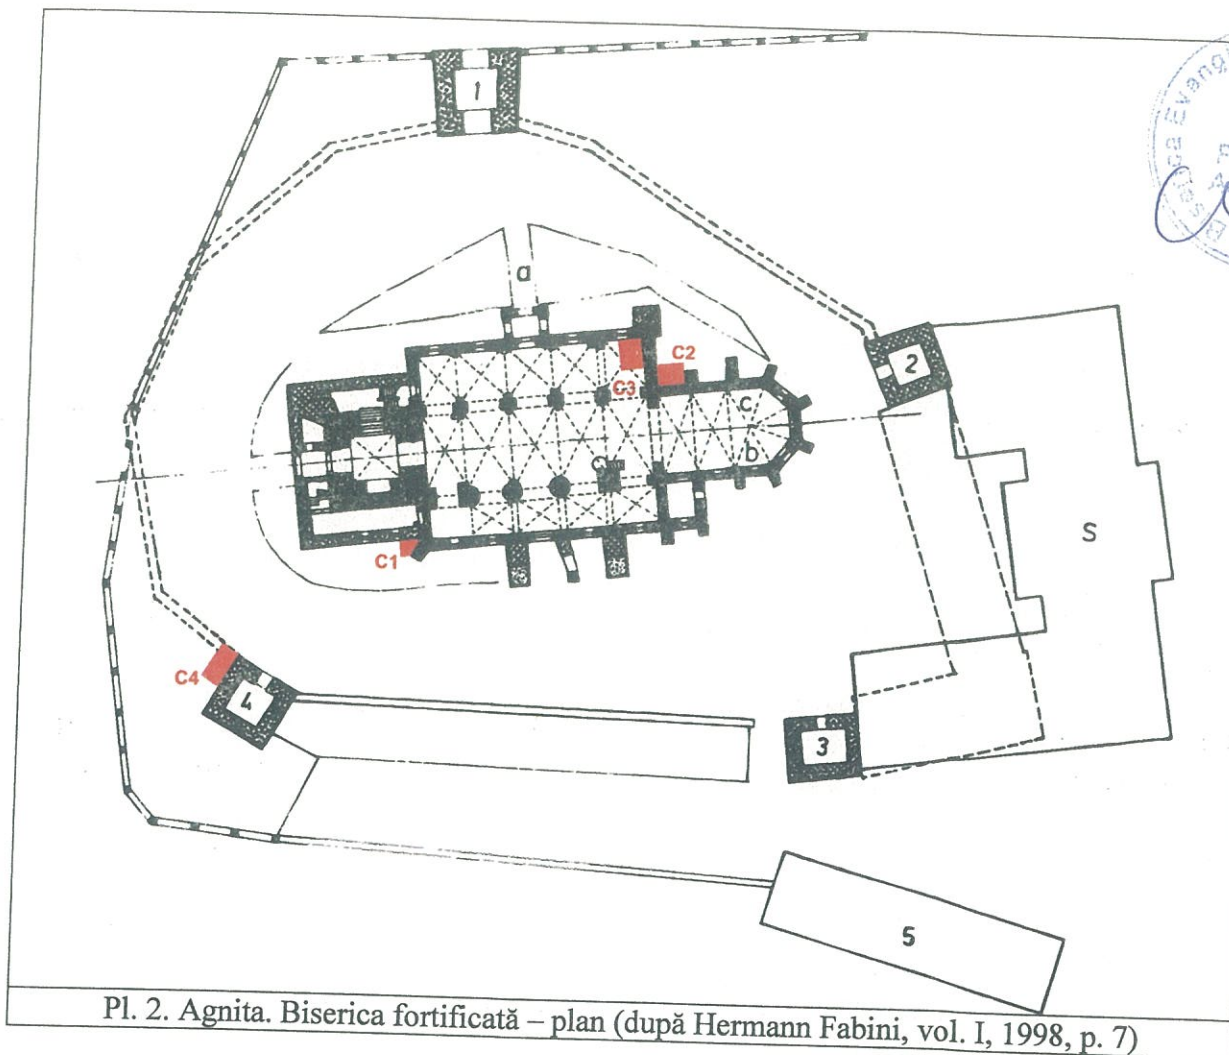
Pl. 2. Agnita. Biserica fortificată – plan (după Hermann Fabini, vol. I, 1998, p. 7)

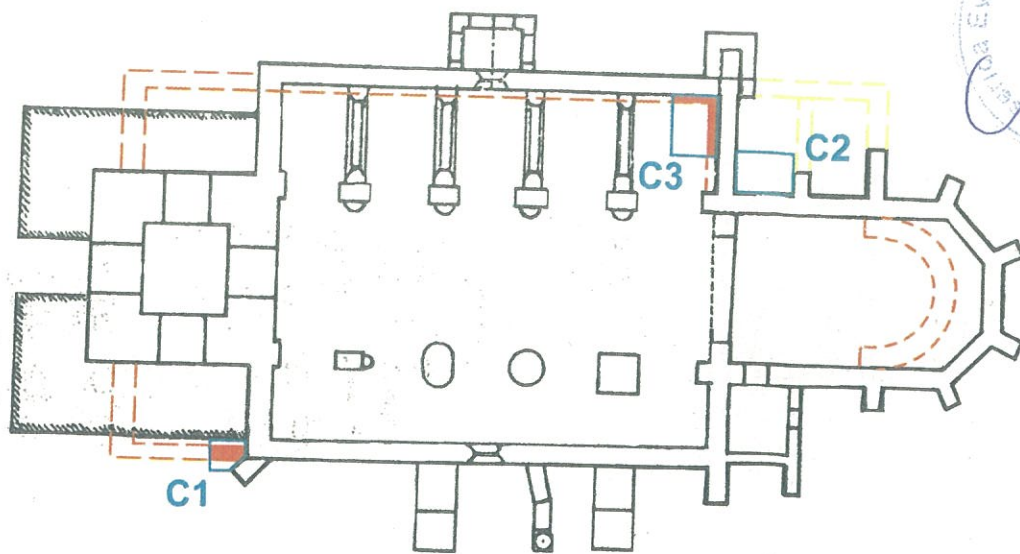
- Casete realizate în 2018
- Fundația bisericii romanice
- Fundația sacristiei de nord

Pl. 3. Agnita. Planul bisericii

Biserica hală gotică a fost înălțată probabil pe fundamentele unei bazilici romanice. Gustav Treiber, în urma unor măsurători detaliate în urmă cu cca 50 ani, a lansat o ipoteză conform căreia biserica a început să fie construită în jurul anului 1200, având un plan bazilical cu turn în partea de vest, cor pătrat și absidă semicirculară; turnul din partea de vest a bisericii era încadrat în partea de sud și nord de cele două colaterale, care astăzi nu mai există, astfel încât fațada de vest a bisericii se închidea în dreptul laturii de vest a turnului clopotniță, așa cum se păstrează astăzi la biserica ev. de la Cislădie sau cea din Cincu. Zidul colateralei sudice care încadra turnul bisericii a fost surprins în sondajul arheologic din martie 2018, în C 1 (vezi pl. 3 și 4 și foto1-5).

De la prima biserică par a proveni: stâlpii de secțiune pătrată de pe latura de nord, la care ulterior au fost adosate colonete pentru susținerea bolții centrale; arcadele romanice deschise între acești stâlpi spre colaterala nordică, au fost înălțate și închise în arc frânt; arcul de triumf, închis în arc frânt, păstrează o cornișă plasată mai jos în punctul nașterii unui arc romanic anterior. În plus, Gustav Treiber presupune o lărgire a colateralei de nord, când zidul exterior al navei nordice de fază romanică s-ar fi mișcat și a trebuit refăcut; această refacere s-ar fi făcut pe o altă fundație pentru a conferi noului zid o consolidare mai puternică; din punct de vedere arheologic, în urma realizării unei casete (C 3) în interiorul colateralei de nord, această mică lărgire a peretelui exterior a navei de nord a fost surprinsă și din punct de vedere arheologic (v. pl. 3 și 5, foto 8-10)

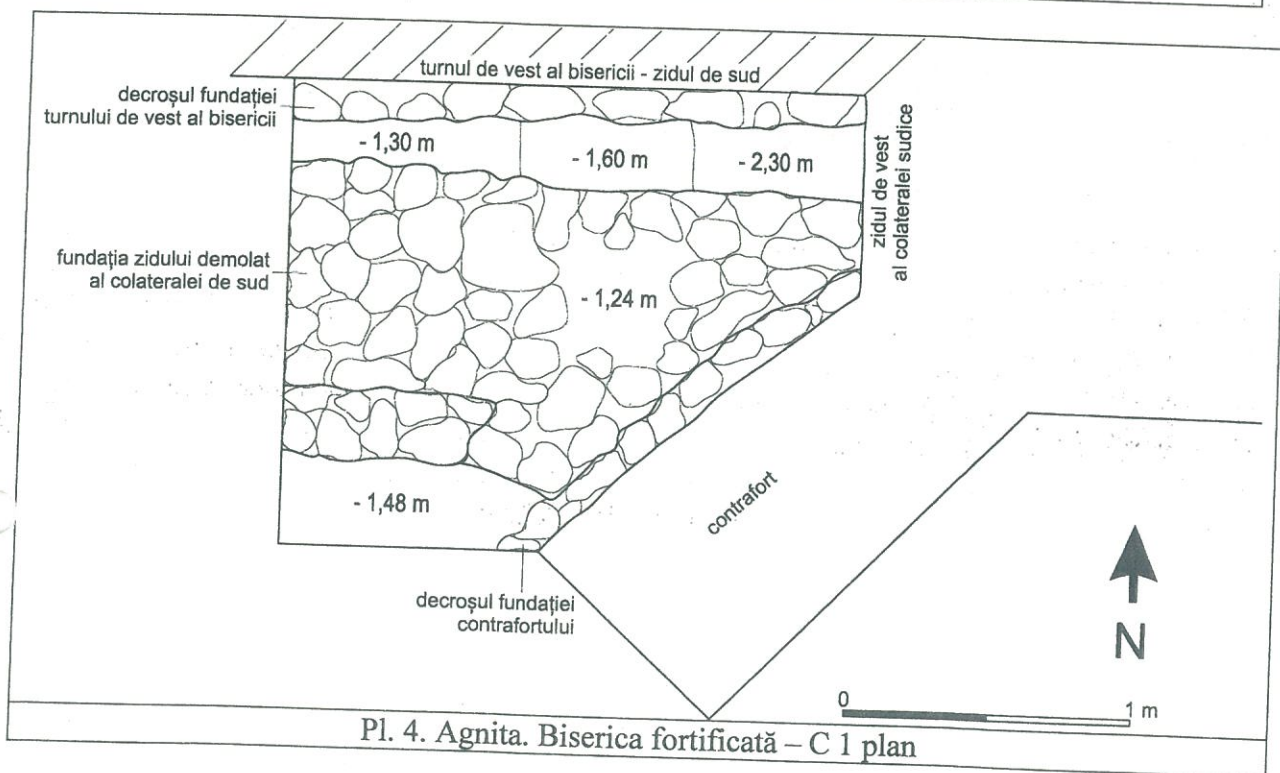
Pl. 4. Agnita. Biserica fortificată – C 1 plan

- cercetarea în această zonă a pus în evidență existența unei fundații din piatră de talie mare pe care este așezată elevația zidului ce îmbracă pe latura de sud turnul clopotniță. La distanță foarte mică de

această fundație (cca 40 cm) și paralelă cu aceasta a fost dezvelită o altă fundație de dimensiuni mari, realizată tot din piatră de dimensiuni mari. Aceasta este aliniată cu zidul colateralei de sud. Din umplutura aflată între cele două fundații au fost scoase fragmente ceramice ce pot fi încadrate în cursul secolelor XVI-XVII și XVIII.

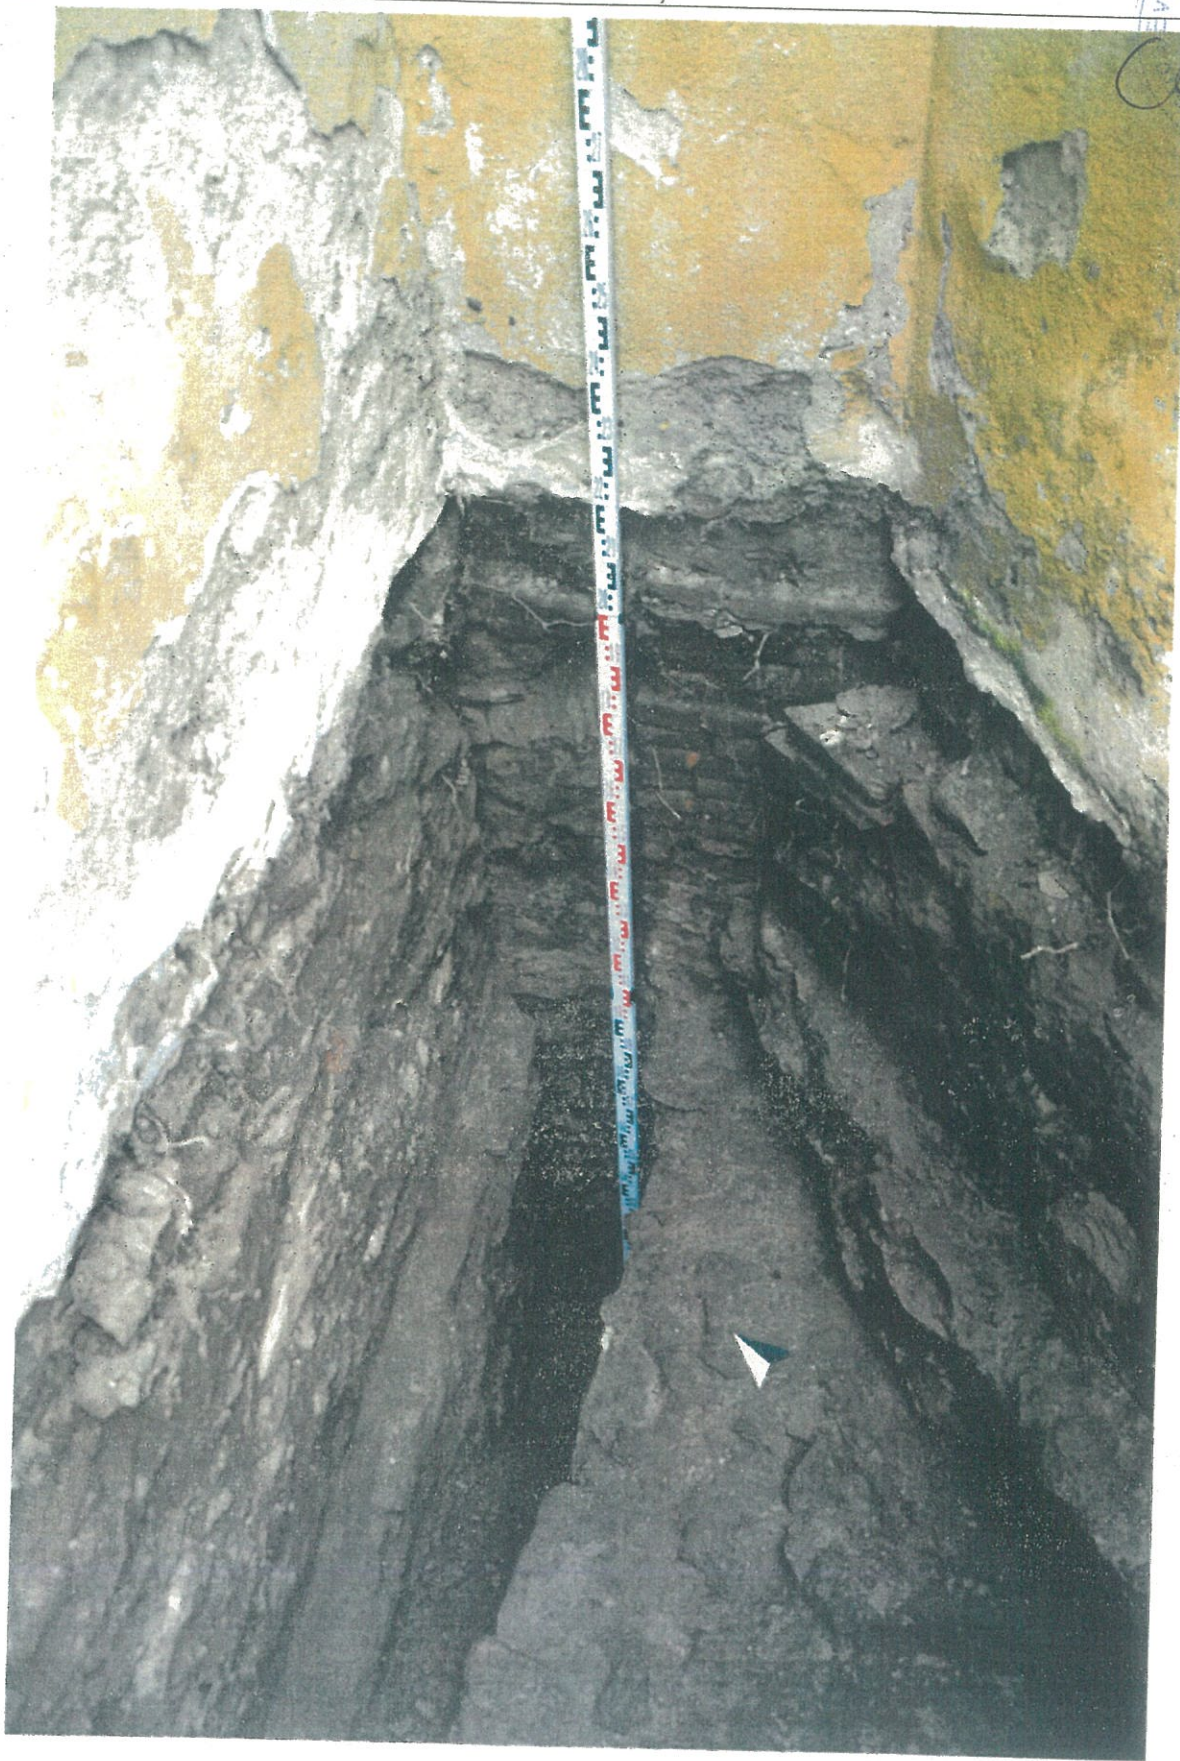
Foto 1. Agnita. Biserica fortificată – C 1

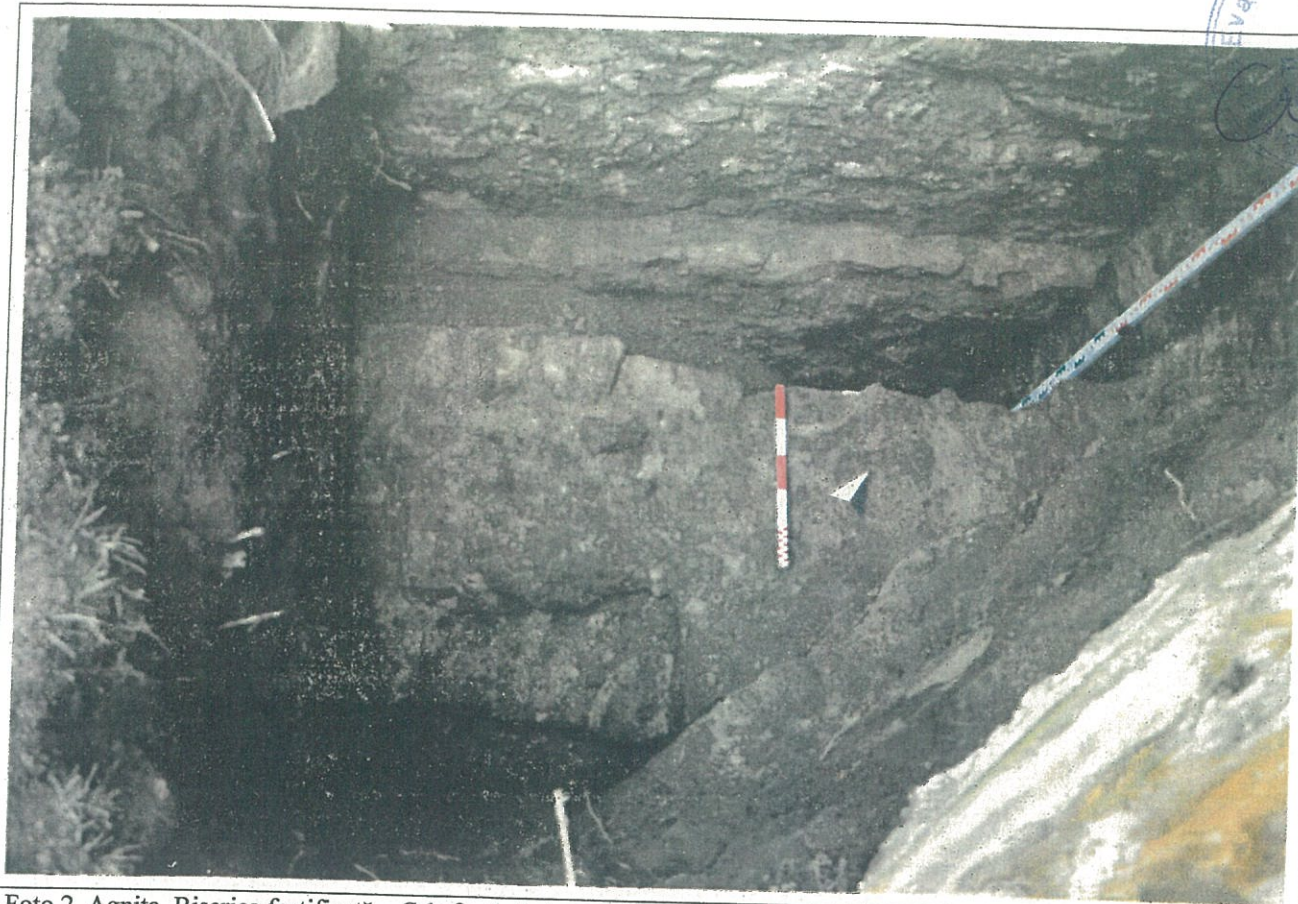
Foto 2. Agnita. Biserica fortificată – C 1: fundația turnului așezată paralel cu fragmentul de fundație al colateralei sudice demolate

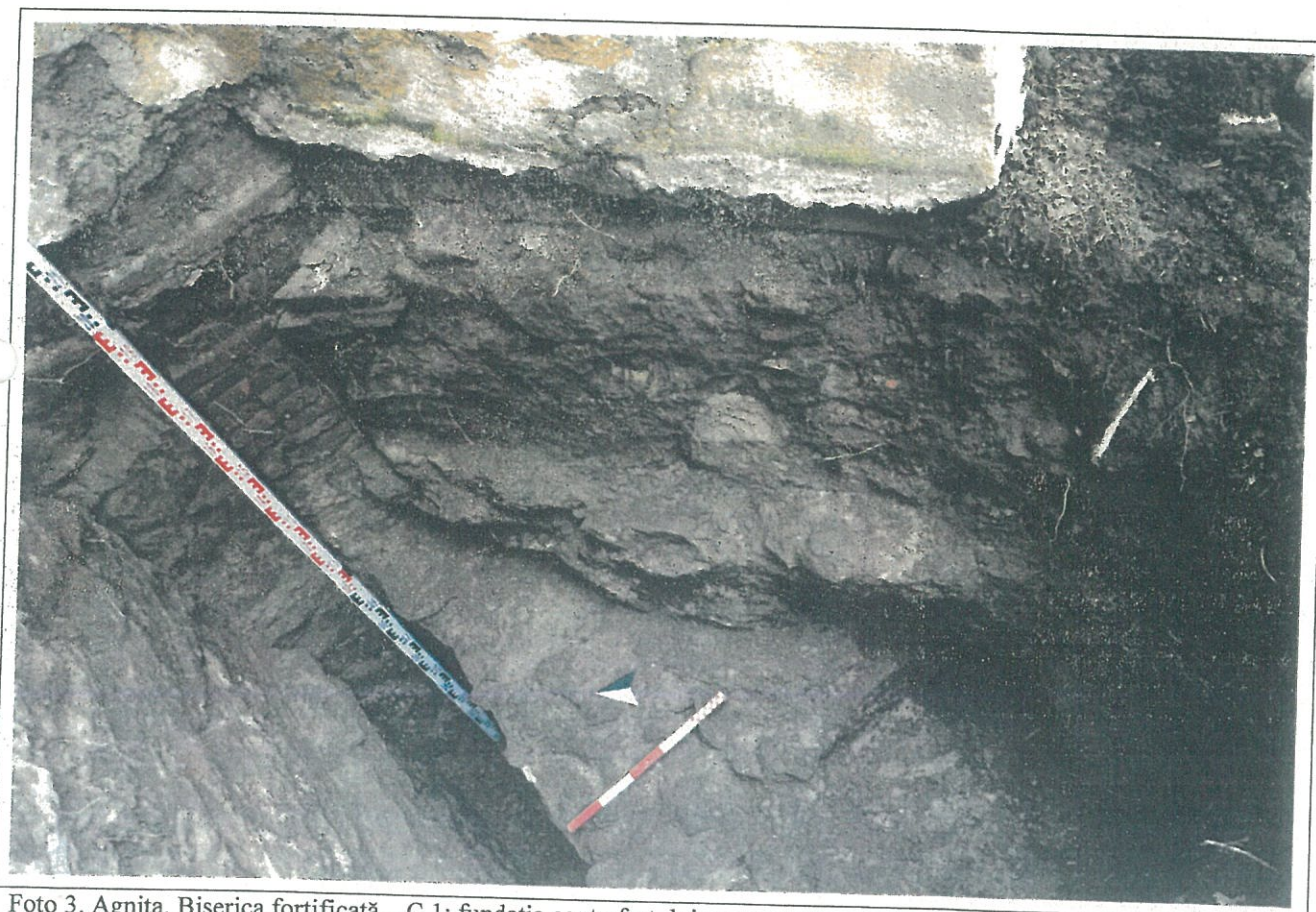
Foto 3. Agnita. Biserica fortificată – C 1: fundația contrafortului supraapasă peste fundația colateralei sudice demolate

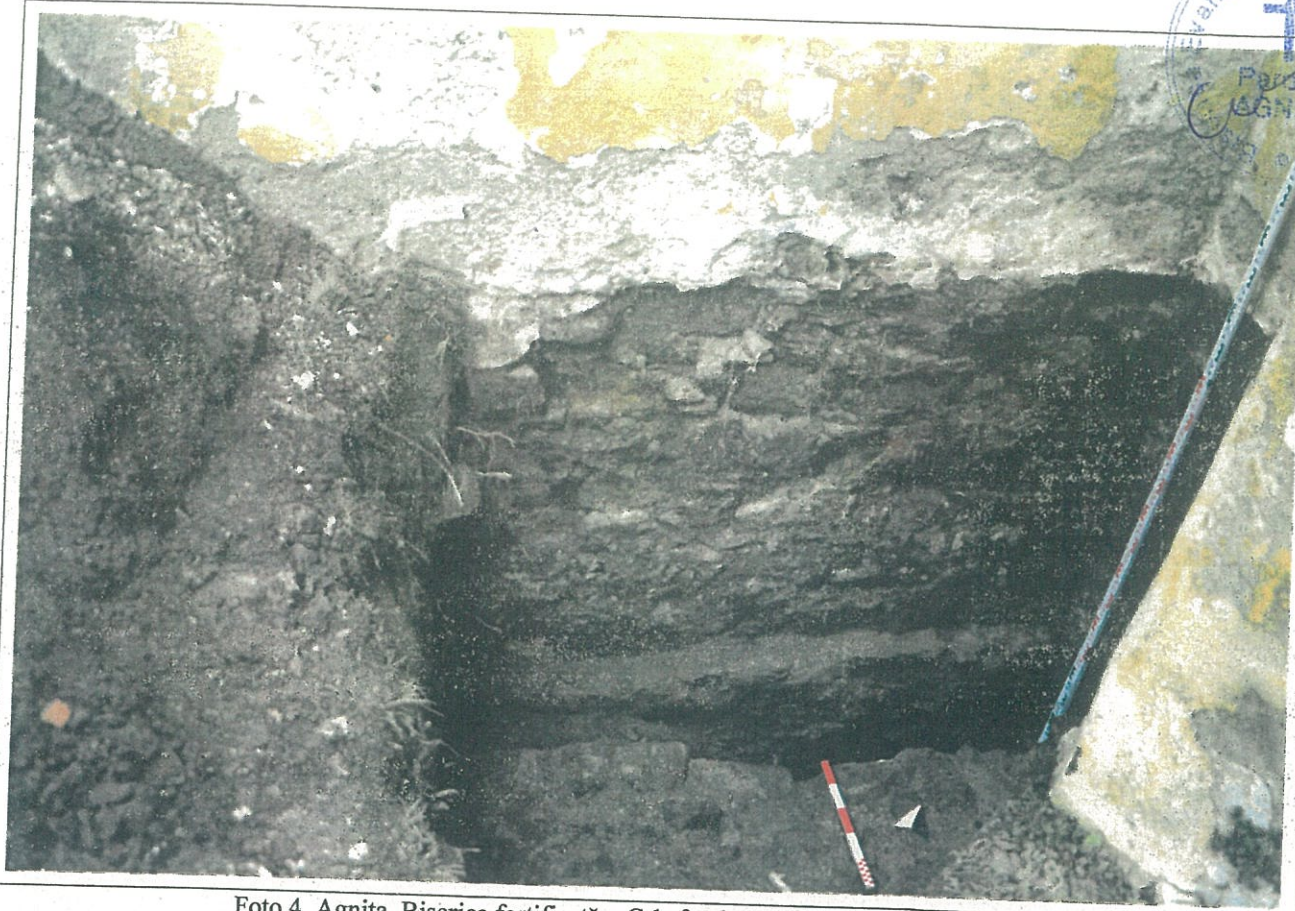
Foto 4. Agnita. Biserica fortificată – C 1: fundația turnului de vest al bisericii

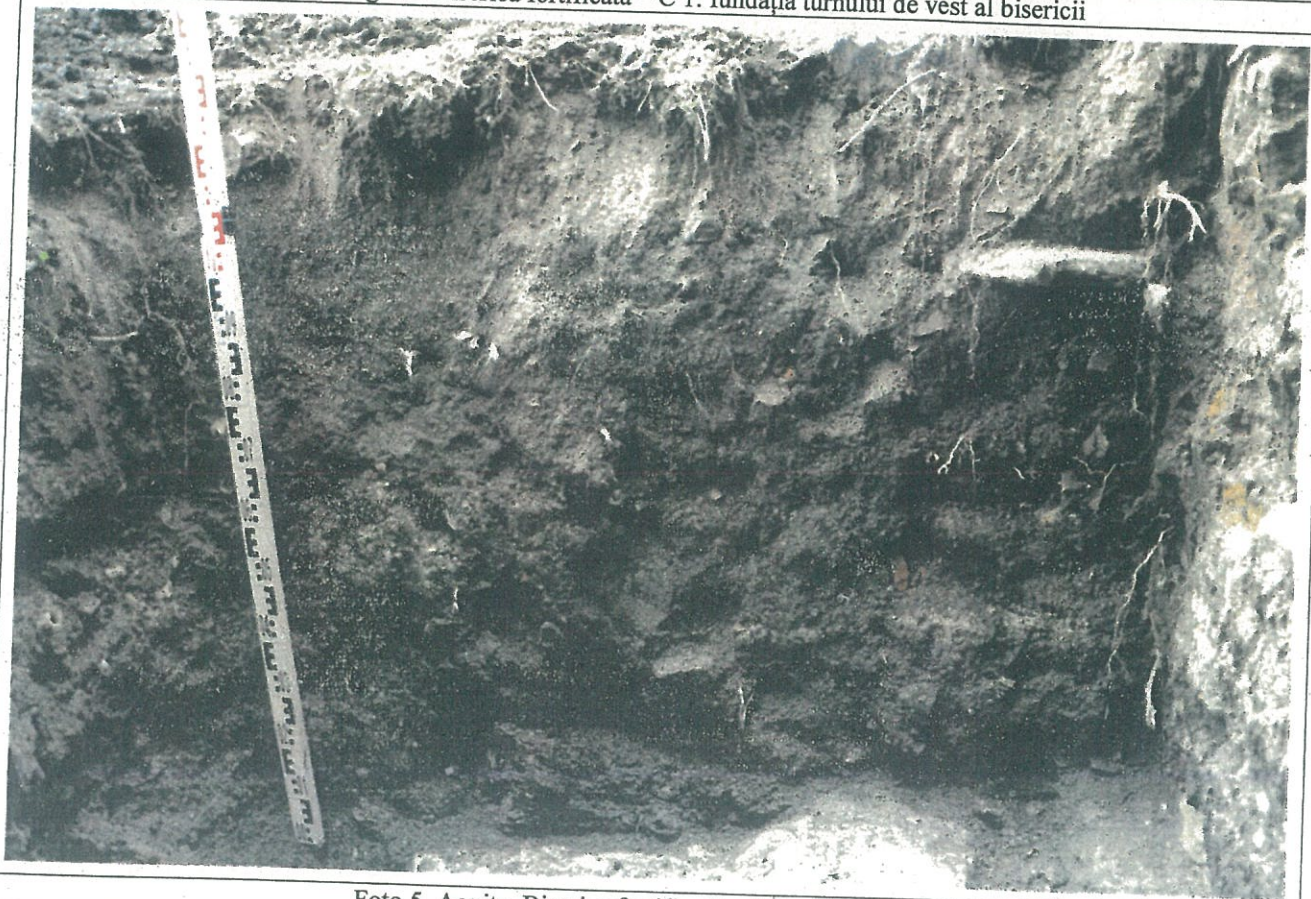
Foto 5. Agnita. Biserica fortificată – C 1: profil de vest

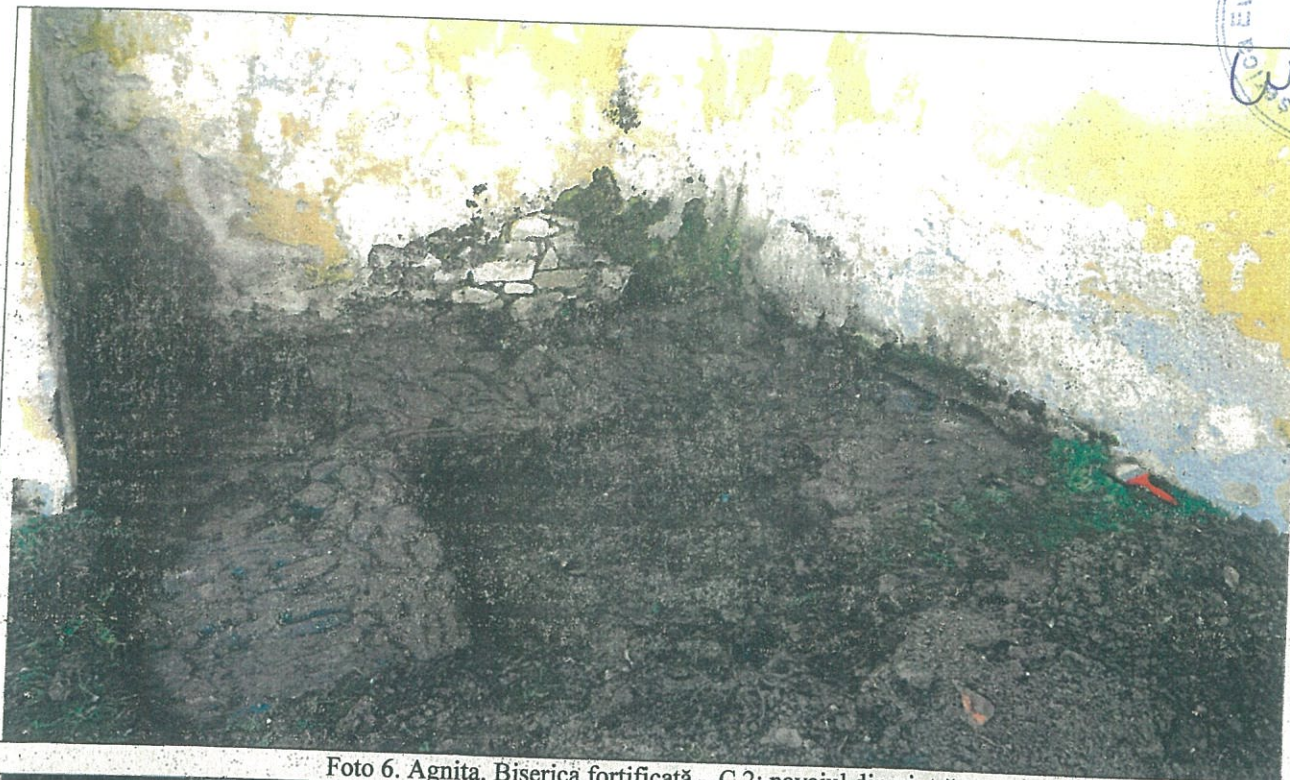
Foto 6. Agnita. Biserica fortificată – C 2: pavajul din piatră

C2 - în exteriorul bisericii, pe latura de nord, la îmbinarea dintre zidul de nord al corului cu zidul de est al navei nordice;
- cercetarea a reliefat existența în această zonă a unei sacristii ce a avut un pavaj realizat din piatră de râu (foto 6-8), acoperit în prezent de un strat vegetal. Pe latura de sud a corului și pe latura de est a colateralei nordice se mai observă pornirile zidurilor ce închideau spațiul sacristiei.

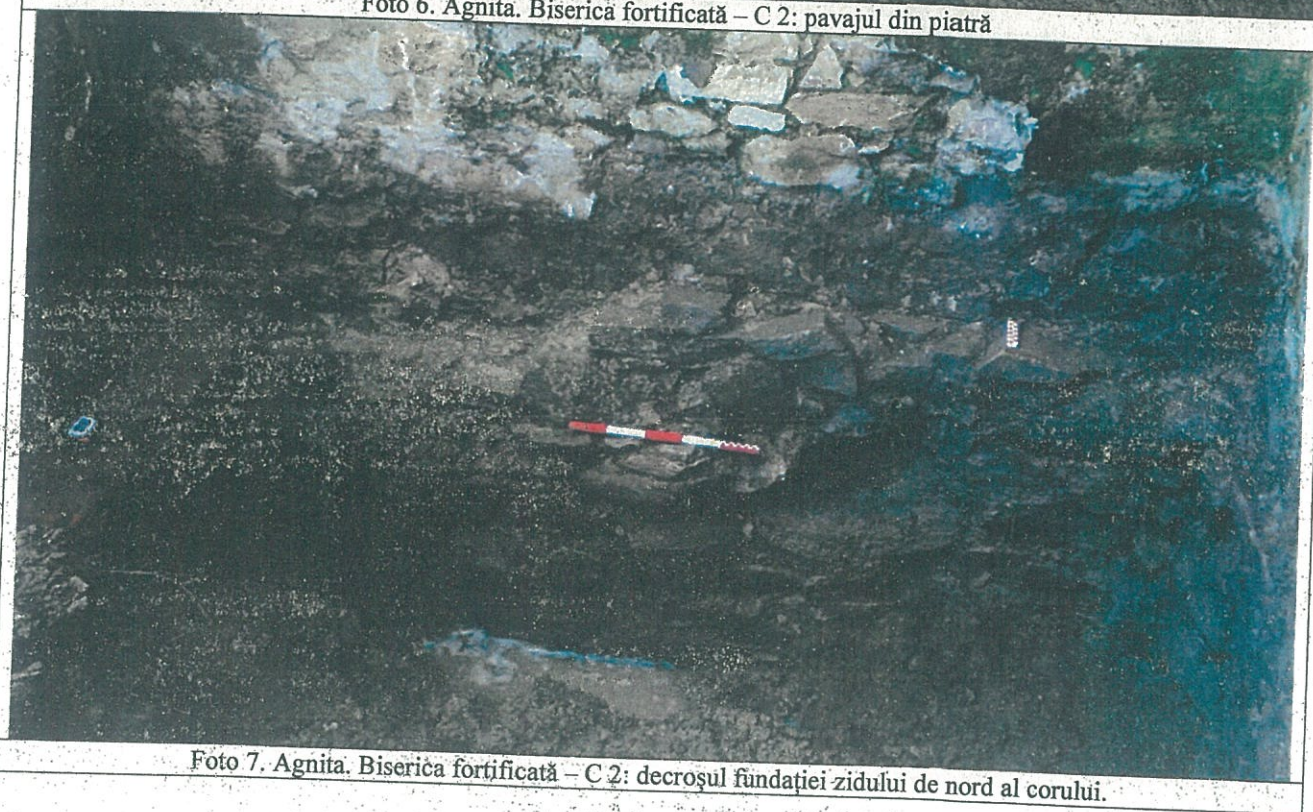
Foto 7. Agnita. Biserica fortificată – C 2: decroșul fundației zidului de nord al corului.

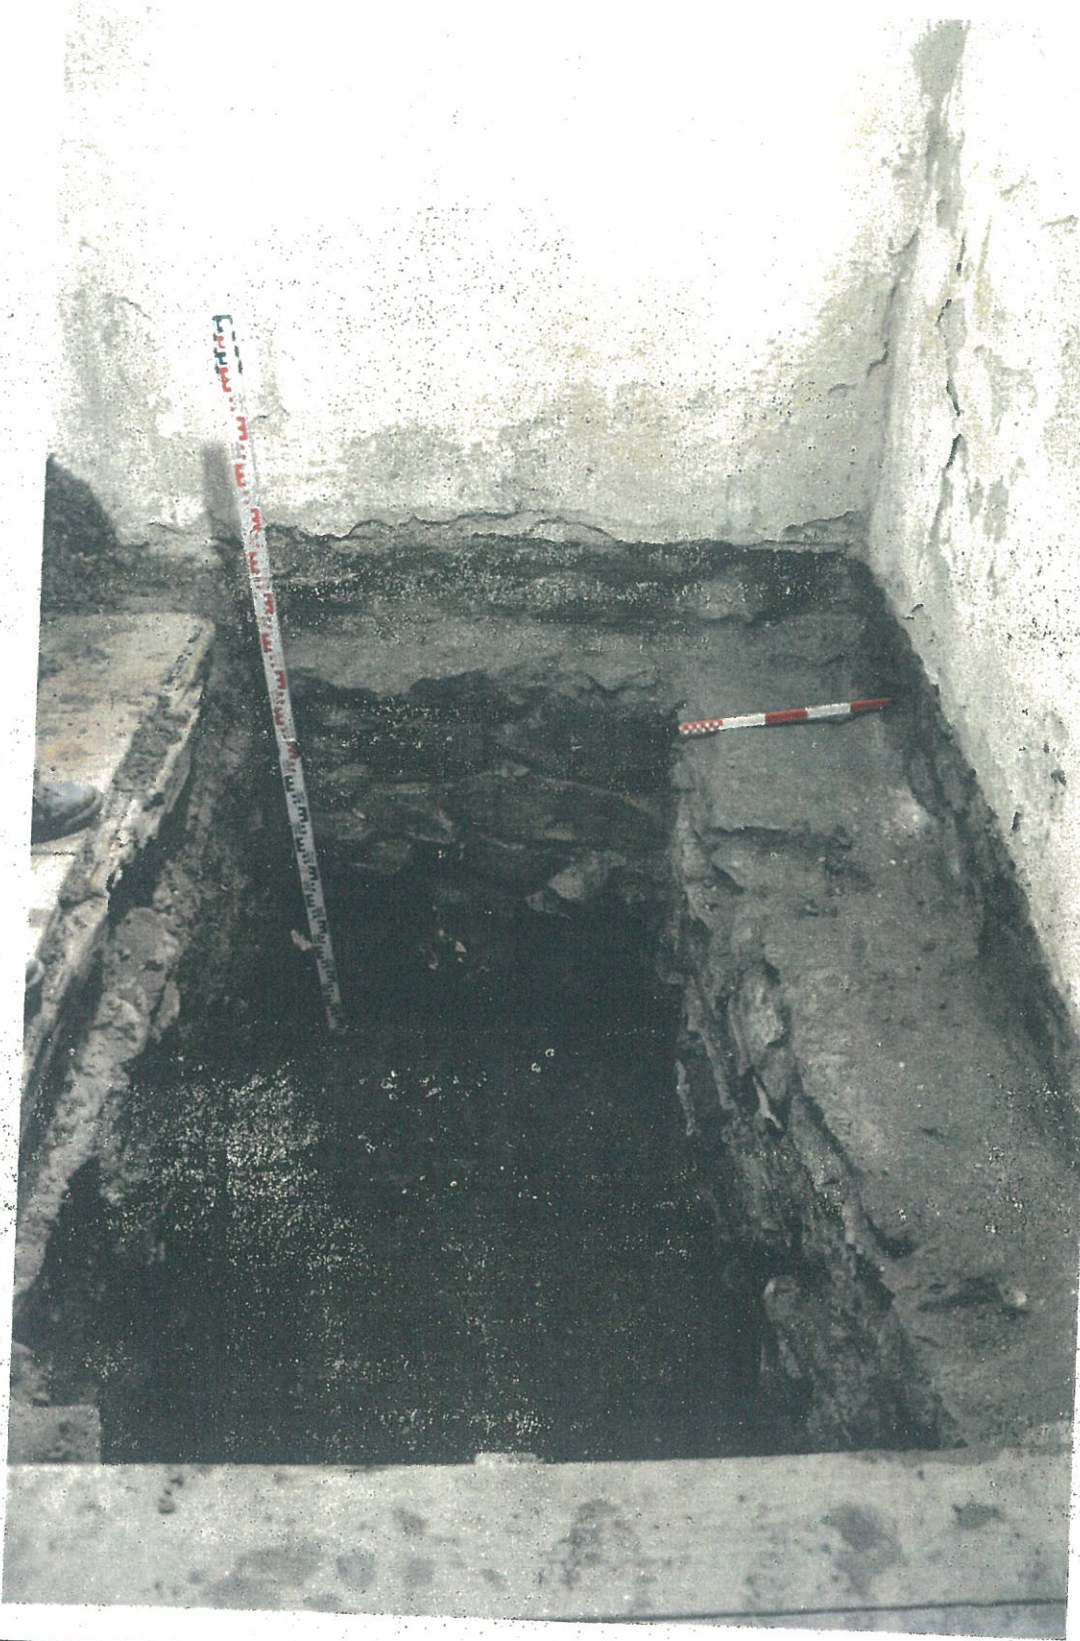
Foto 8. Agnita. Biserica fortificată – C 3

C3 - în interiorul bisericii, la intersecția zidului colateralei nordice cu zidul de est al colateralei nordice;
- cercetarea în zona acestei casete a evidențiat prezența unei pardoseli realizată din cărămidă, ca și în cazul celui din C2, precum și o fundație zidurilor de nord și est ale colateralei nordice, scoase în decroș față de elevație.

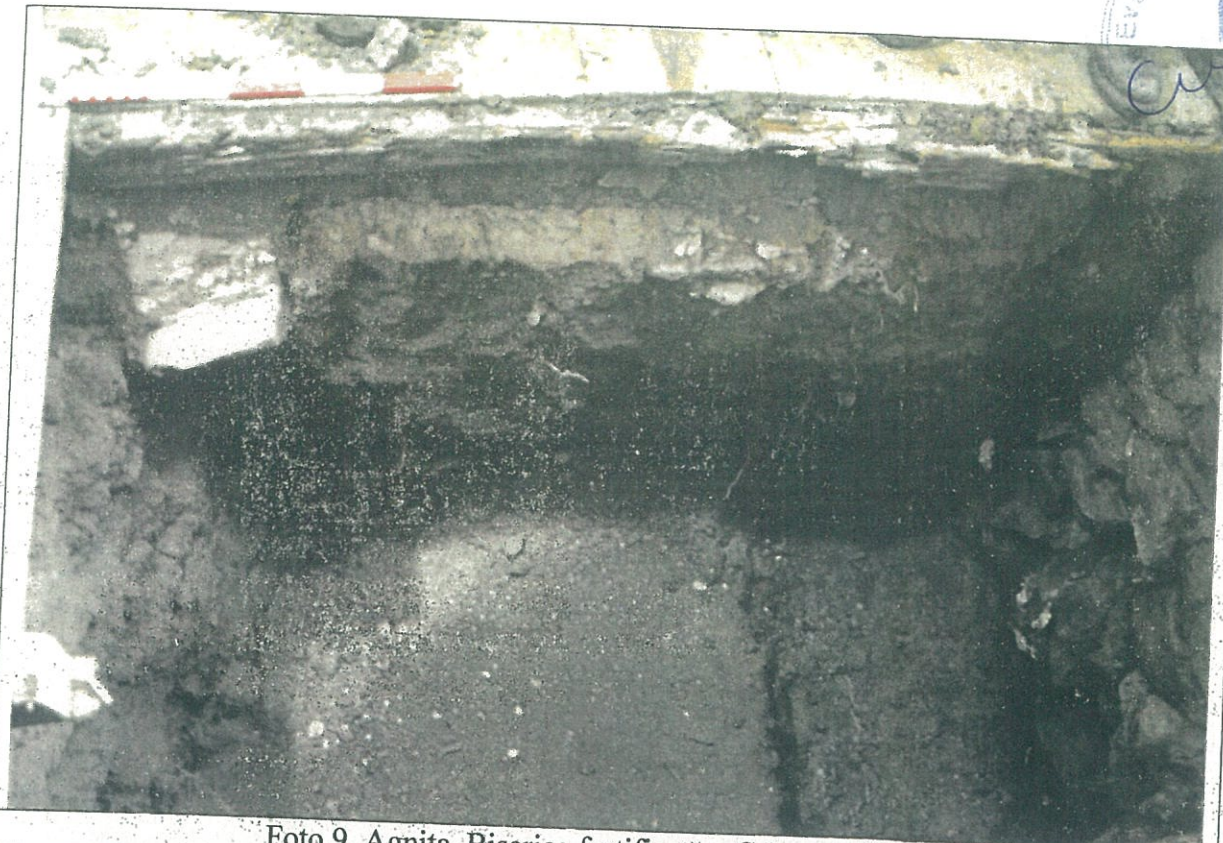
Foto 9. Agnita. Biserica fortificată – C 3 – profil vest

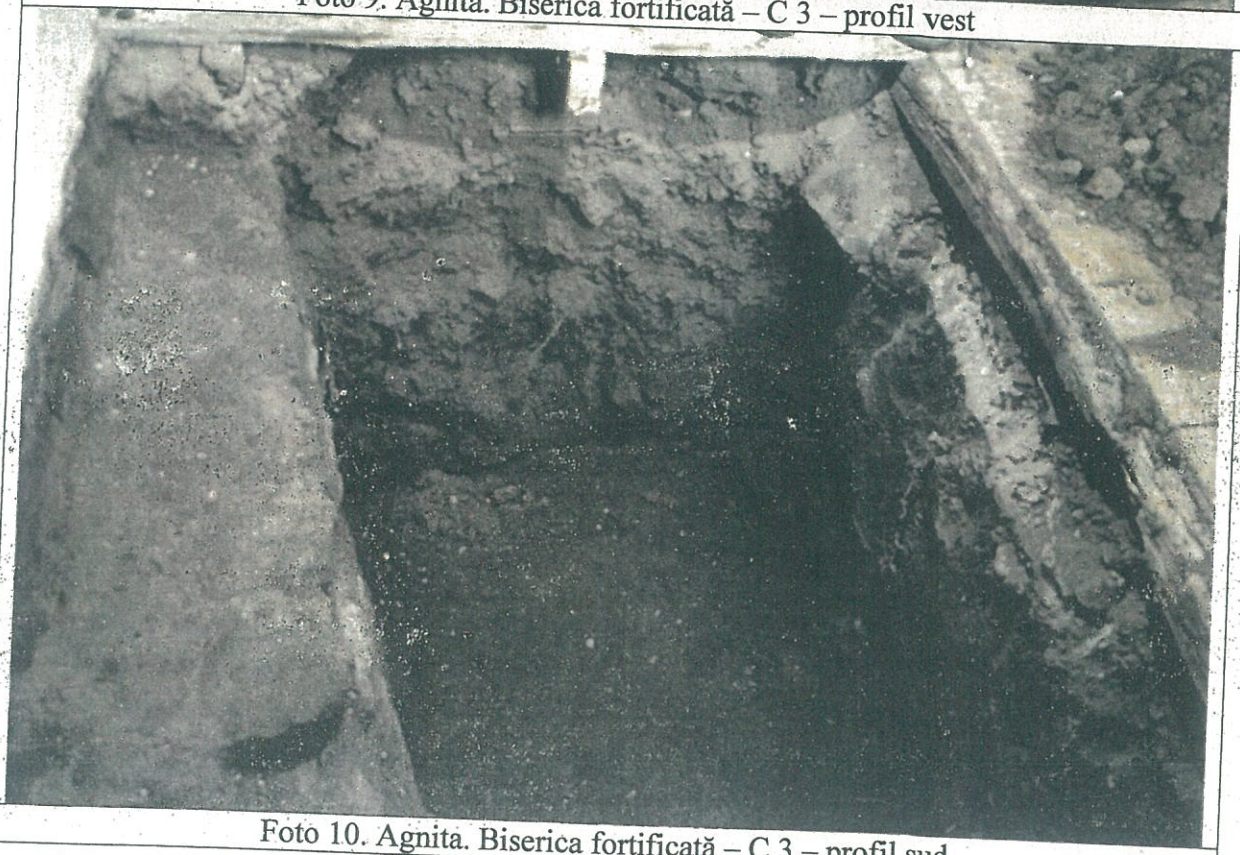
Foto 10. Agnita. Biserica fortificată – C 3 – profil sud

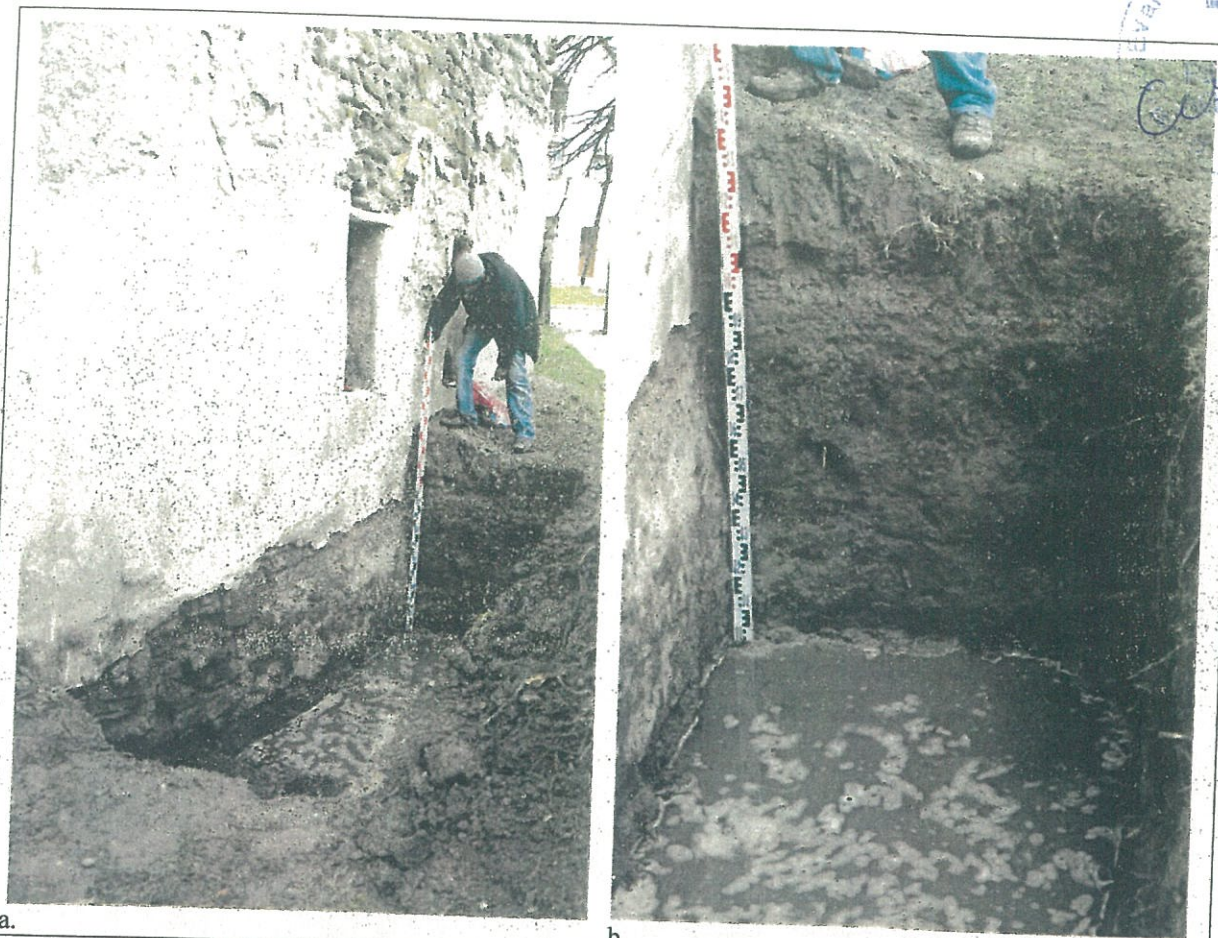
Foto 11. Agnita. Biserica fortificată – C 4: a. vedere dinspre NV și b. profil de sud

C4 - pe latura de est a turnului situat în imediata apropiere a laturii de sud a turnului clopotniță;
- cercetarea în această casetă a fost realizată în vederea descoperirii zidului de incintă pe latura de est, zid dezvelit parțial pe latura de nord a casetei.

Fosta fortificație din jurul bisericii, atestată pentru prima dată în anul 1466, a fost construită în mai multe etape. Ea a fost alcătuită dintr-o triplă incintă și patru turnuri; cele patru turnuri de apărare aparțineau curtinei interioare, acestea fiind turnuri exterioare; curcina interioară a fost demolată în 1870, un fragment din fundația acesteia fiind surprinsă în C 4 (vezi pl. pl. 7, foto 11-13).

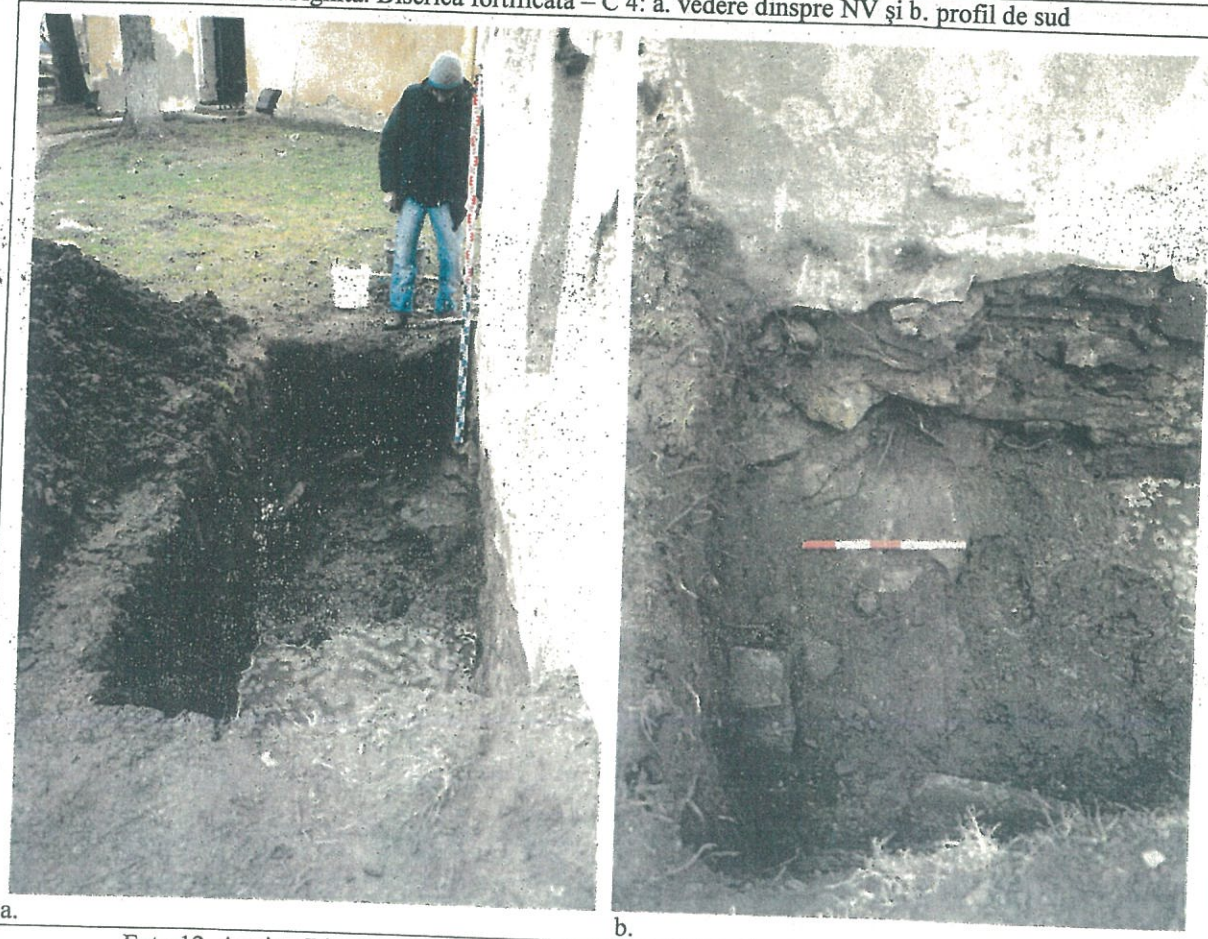
Foto 12. Agnita. Biserica fortificată – C 4: a. vedere dinspre sud și b. fragment zid incintă

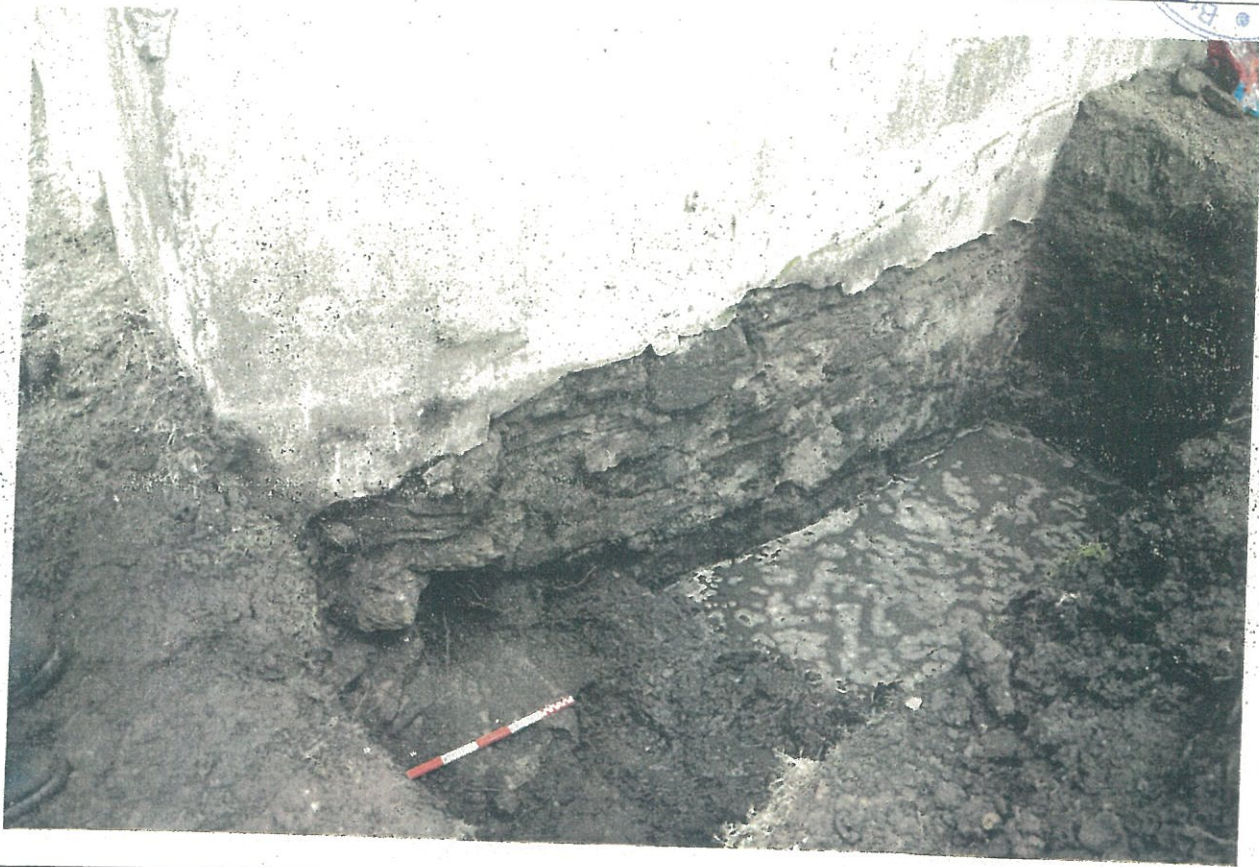
Foto 13. Agnita. Biserica fortificată – C 4: a. vedere dinspre NV
