Proiect tehnic de execuție - P.T.

volum: structură

LUCRĂRI DE REPARARE, CONSERVARE, RESTAURARE ȘI
INTRODUCERE ÎN CIRCUITUL TURISTIC AL ANSAMBLULUI BISERICII
EVANGHELICE FORTIFICATE DIN CODLEA

Ansamblul bisericii evanghelice fortificate, LMI: BV-II-m-A-11643,
adresa: Codlea, str. Lungă, nr. 113, jud. Brașov

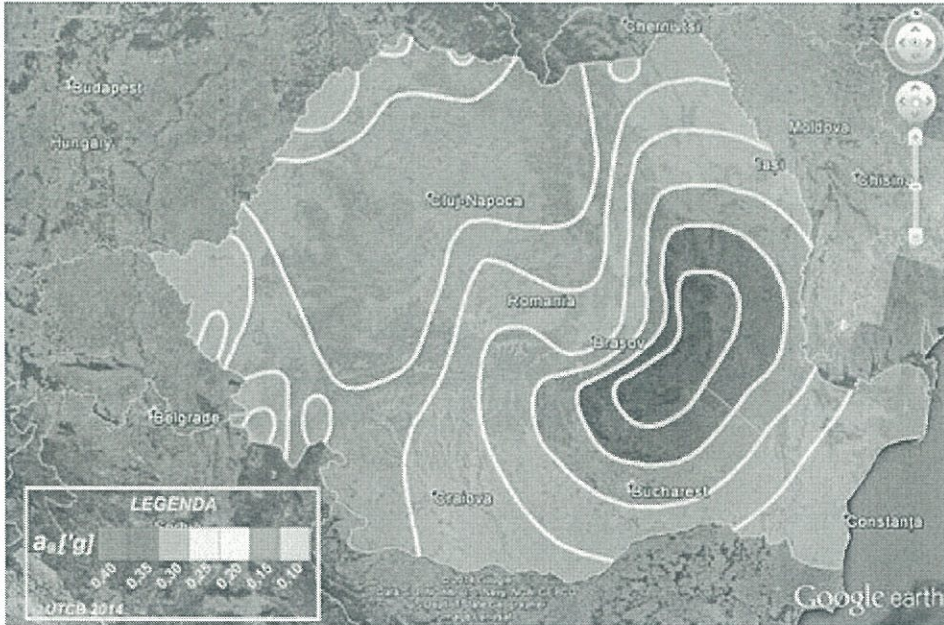
Hazardul **SEISMIC** este caracterizat de accelerația orizontală a terenului pentru intervalul mediu de recurență IMR = 100 ani: $a_g=0,20g$ conform P100-1/2013

Harta de zonare în termeni de valori de vârf ale accelerației terenului

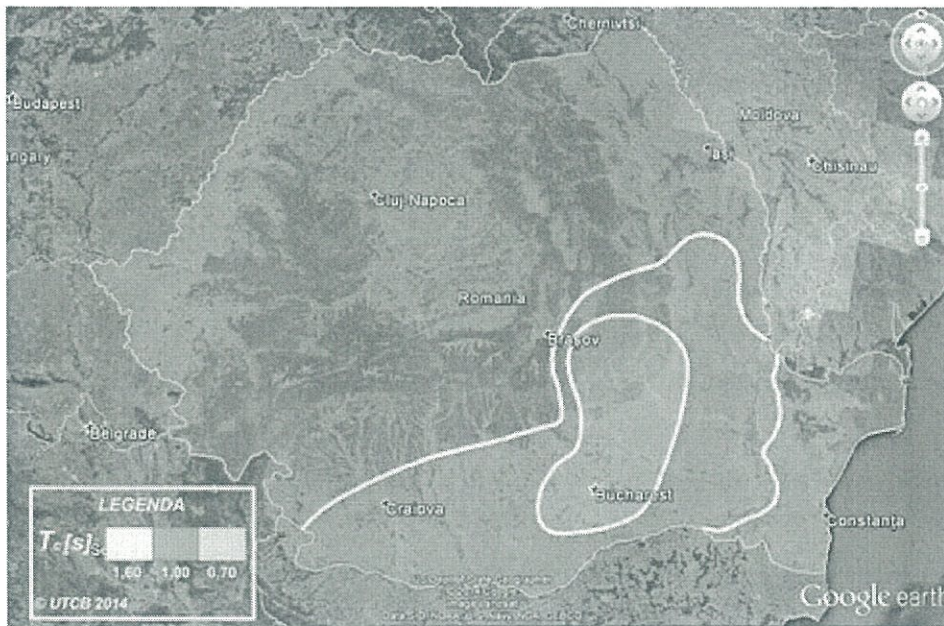
Perioada de control (colț): $T_c=0,7s$ conform P100-1/2013

Harta de zonare în termeni de perioada de control (colț) a spectrului de răspuns

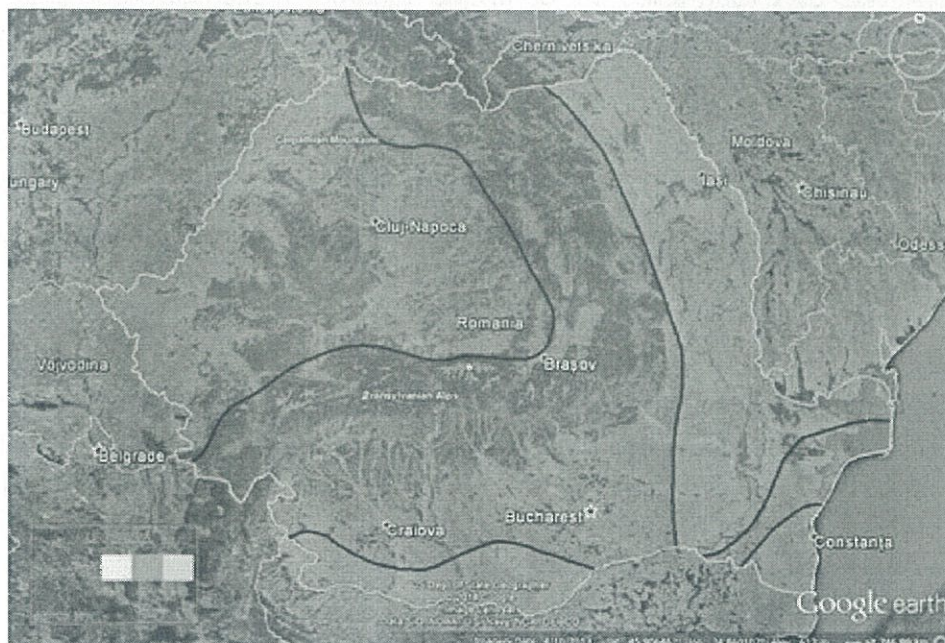
Valoarea caracteristică a încărcării din **ZĂPADĂ** pe sol, în amplasament: $s_k = 1,5 \text{ kN/m}^2$

($C_e = 1,0$ - expunere normală, $C_t = 1,0$ - coeficient termic) conform CR-1-1-3/2012

Harta de zonare în termeni de valori caracteristice ale încărcării din zăpadă pe sol
Amplasamentul este caracterizat prin valoarea de referință a presiunii dinamice a **VÂNTULUI**:
 $q_b = 0,4 \text{ kPa}$ conform CR-1-1-4/2012

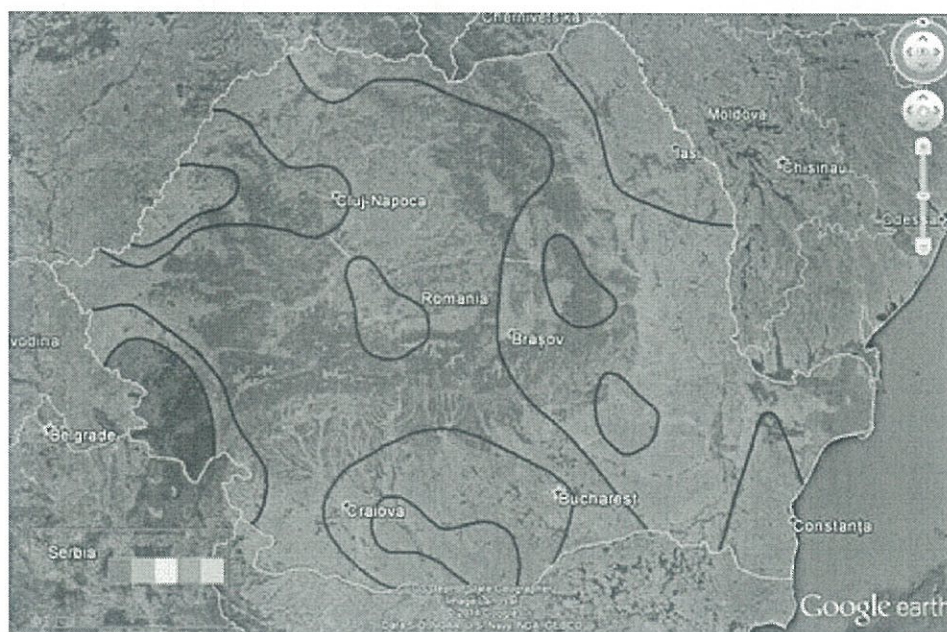
Harta de zonare în termeni de valori de referință ale presiunii dinamice a vântului
