INVENTAR DE INTERVENTII STRUCTURALE SAU CU INFLUENTA ASUPRA STRUCTURII

VERIFICATOR	SEMNTURA	CERINTA	REFERAT NR.	DIN DATA
 SISTEM J32/1915/1994; RO6629256; tel/fax 0269238520 SIBIU, str. V. Aaron nr. 24 P/II e-mail: nelica_mois@yahoo.com		Beneficiar: PAROHIA EVANGHELICA C.A. CINCU		Proiect nr. 12/2016
SEF PROIECT	arh. Emil Crisan	Scara: 1/400 1/100	Proiect: LUCRARI DE REPARATII, CONSERVARE SI INTRODUCERE IN CIRCUITUL TURISTIC LA ANSAMBLUL BISERICII EVANGHELICE FORTIFICATE DIN CINCU, COM. CINCU - JUD. BRASOV	
PROIECTAT	ing. Nelica Mois	Data: IX 2018	Faza: DTAC/PT	
DESENAT	ing. Nelica Mois		Plansa: INVENTAR DE INTERVENTII	Plansa nr. R01

VERIFICATOR	SEMNATURA	CERINTA	REFERAT NR.	DIN DATA
Beneficiar:		PAROHIA EVANGHELICA C.A. CINCU		Proiect nr. 12/2016
Proiect:		LUCRARI DE REPARATII, CONSERVARE SI INTRODUCERE IN CIRCUITUL TURISTIC LA ANSAMBLUL BISERICII EVANGHELICE FORTIFICATE DIN CINCU, COM. CINCU - JUD. BRASOV		Faza: DTAC/PT
SEF PROIECT	arh. Emil Crisan	Scara: 1/200	Plansa:	Plansa nr. R04
PROIECTAT	ing. Nelica Mois	Data: IX 2018	INTERVENTII NIVEL 2, 3, 4, 5 TURN	
DESENAT	ing. Nelica Mois

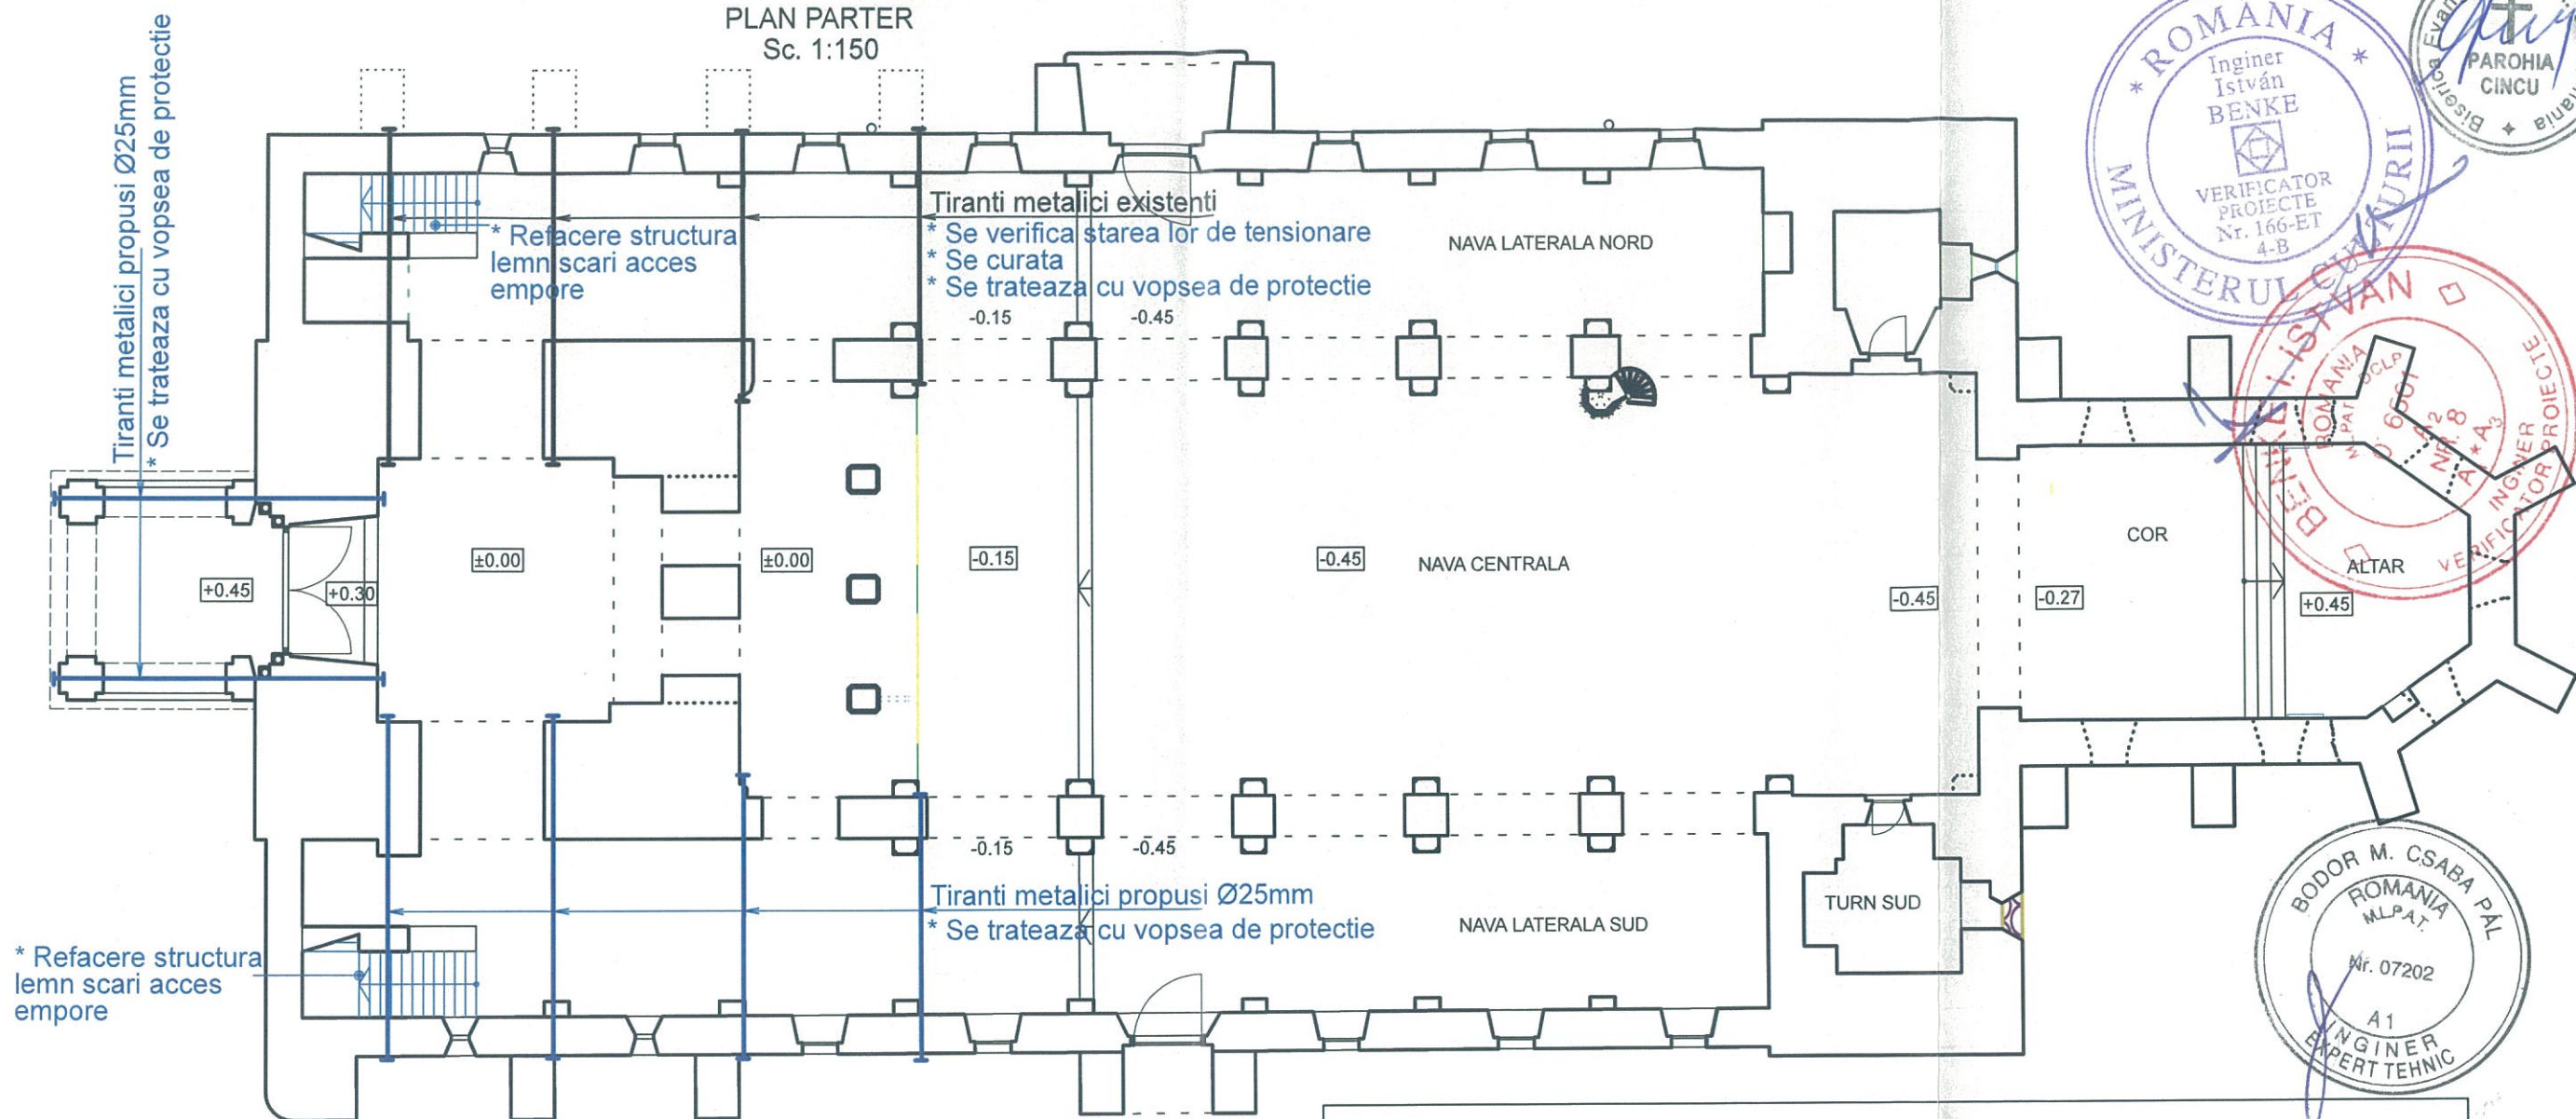
PLAN PARTER
Sc. 1:150

INTERVENTII PARTER

1. Demontarea pardoselii din lemn, curatarea pana la nivelul pamantului nederanjat, realizarea stratului de poza din piatrasi si inlocuirea scandurilor afectate. La 10 scanduri, una va avea practicate perforatii pentru a facilita circulatia aerului

2. Pe conturul zidurilor exterioare, se va executa la interior o fasie de 15cm latime umpluta cu piatrasi pentru ventilare. Pardoseala din lemn se va opri in aceasta fasie

3. Repararea fisurilor la bolti prin impanari de pene de esenta tare si rostuire cu mortar din var-nisip
4. Curatarea extradosului boltilor si tencuirea cu mortar de var-nisip in strat subtire

5. Refacerea continuitatii zidariilor prin rostuiuri, impanari, plombari, reteseri
6. Verificarea elementelor de consolidare existente (tiranti, platbenzi, ancorajele lor), curatarea si vopsirea celor care nu sunt degradate, si inlocuirea cu altele noi a celor afectate

7. Legarea navei laterale sud de nava centrala prin montarea a 4 tiranti Ø25mm
8. Legarea porticului de la accesul vestic de turn prin montarea a 2 tiranti Ø25mm

9. Refacere structura lemn scari acces empore

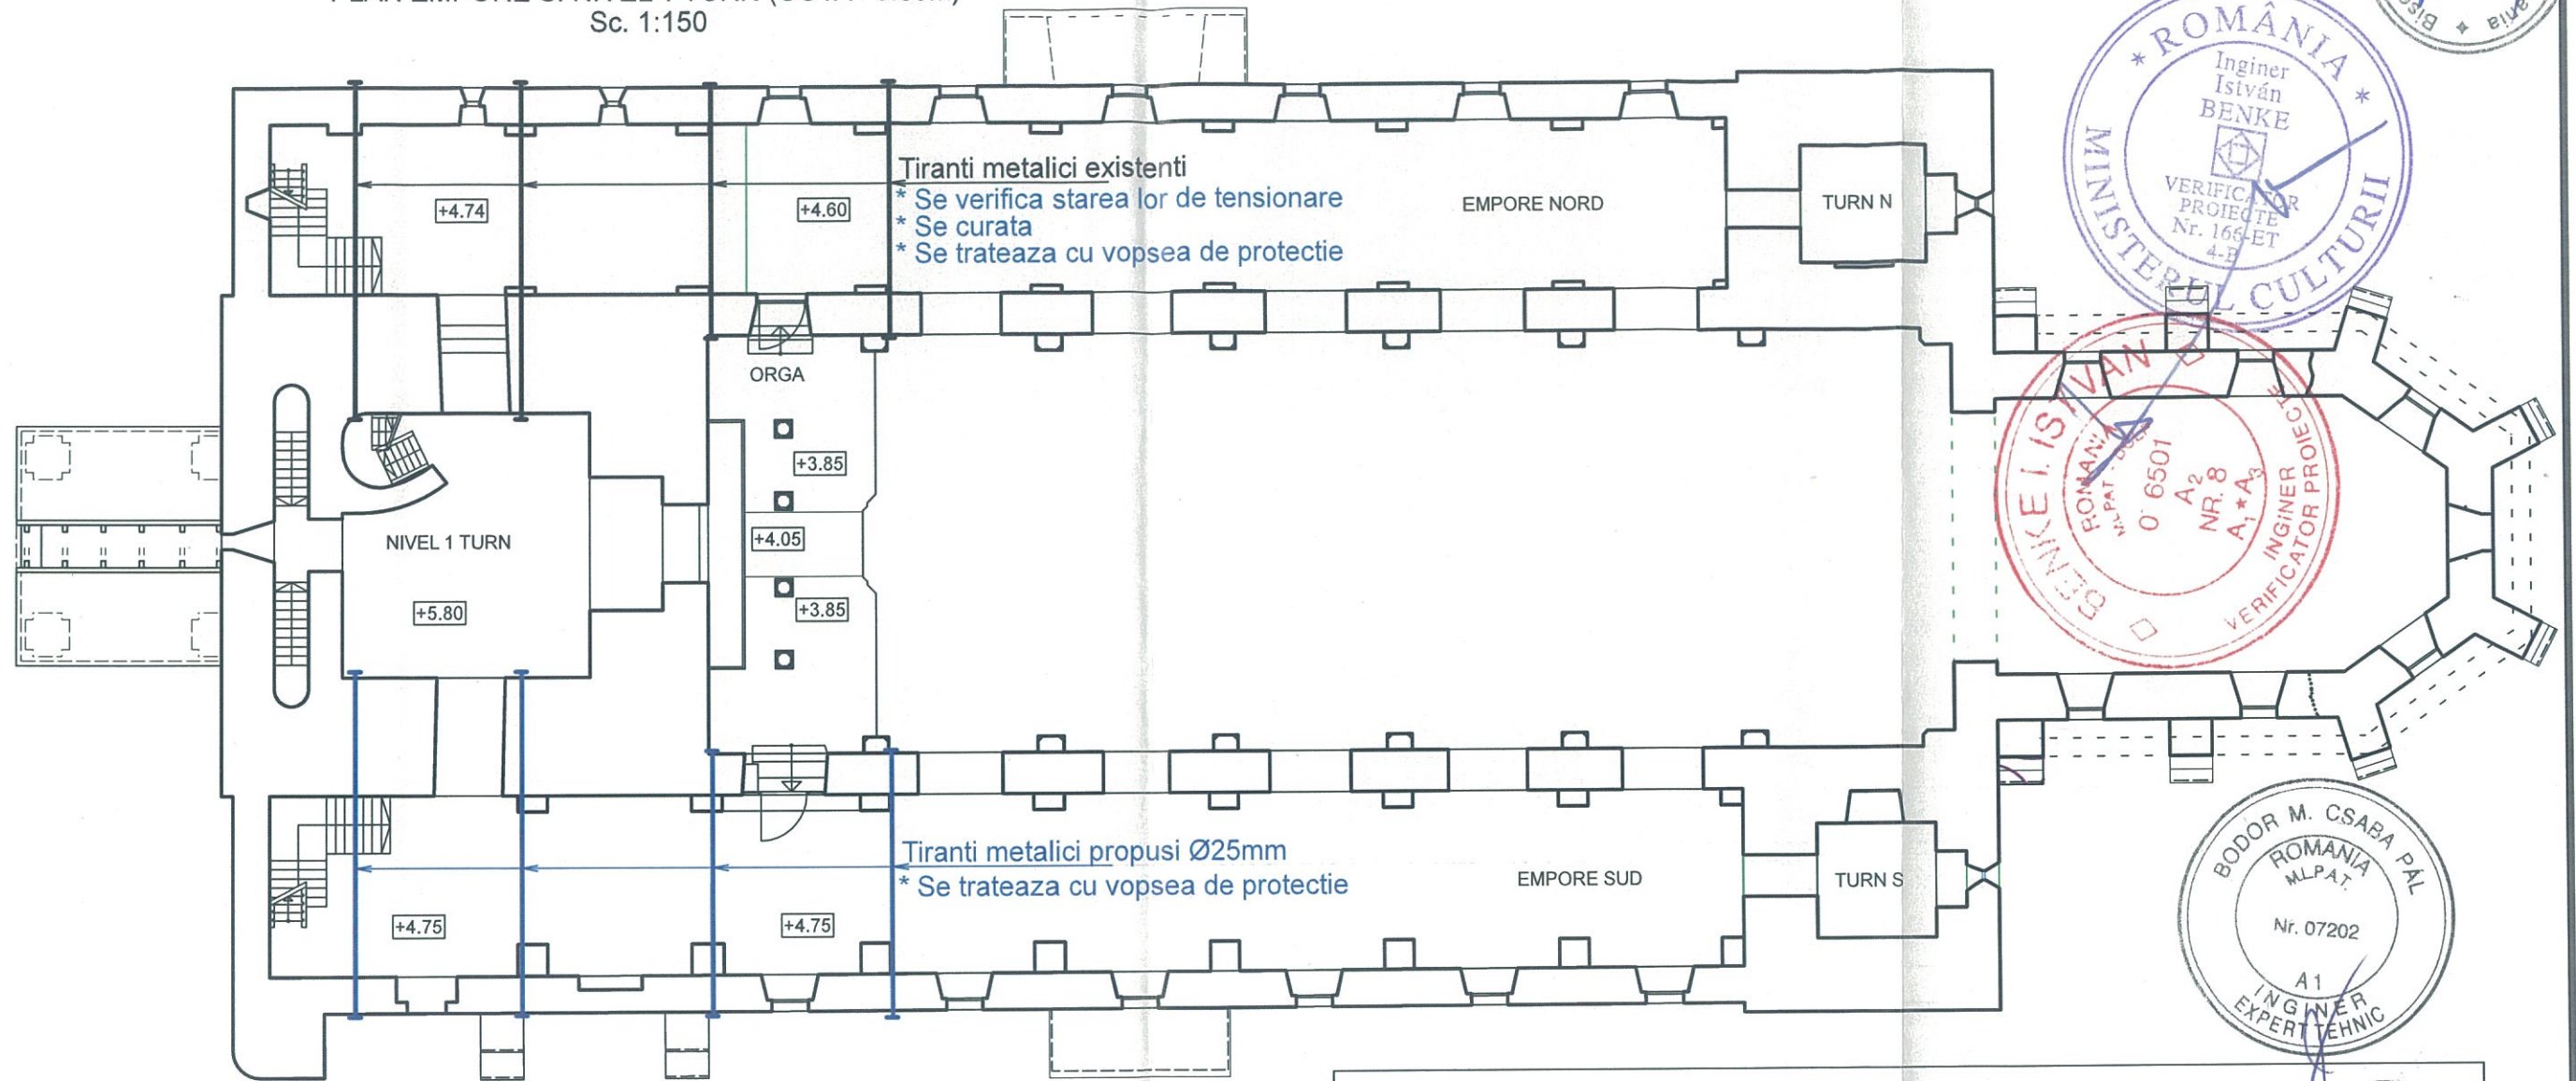
PLAN EMPORE SI NIVEL 1 TURN (COTA +6.00m)
Sc. 1:150

INTERVENTII NIVEL EMPORE SI NIVEL 1 TURN

1. Curatarea si executarea unor reparatii locale la plansee
2. Schimbarea asterelii degradate si completarea acesteia in zonele unde lipseste
3. Tratarea elementelor din lemn antiinsecticid si antifungic
4. Repararea fisurilor la bolti prin impanari de pene de esenta tare si rostuire cu mortar din var-nisip
5. Curatarea extradosului boltilor si tencuirea cu mortar de var-nisip in strat subtire
6. Refacerea continuitatii zidariilor prin rosturi, impanari, plombari, reteseri
7. Verificarea elementelor de consolidare existente (tiranti, platbenzi, ancorajele lor), curatarea si vopsirea celor care nu sunt degradate, si inlocuirea cu altele noi a celor afectate
8. Legarea navei laterale sud de nava centrala prin montarea a 4 tiranti Ø25mm

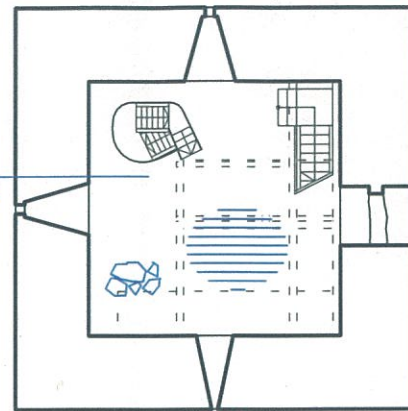
TURN - PLAN NIVEL 2 (COTA +14.00)
Sc. 1:200

* Inlocuire pardoseala pamant
cu pardoseala din lemn si piatra
* Tratarea elementelor din lemn
antiinsecticid si antifungic

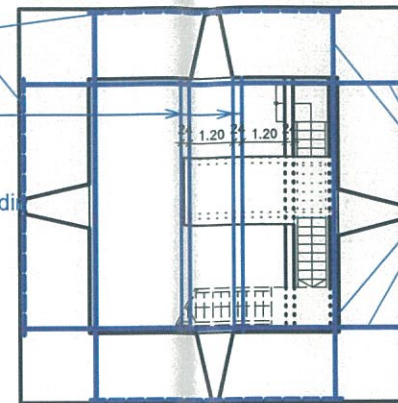
TURN - PLAN NIVEL 3 (COTA +19.50)
Sc. 1:200

* Profile laminate U12
pe fiecare latura a turnului

* Grinzi noi stejar
24x24cm
* Schimbare astereala
degradata
* Tratarea elementelor din
lemn antiinsecticid si
antifungic

* Tiranti metalici propusi Ø25mm
dispusi sub grinzile de lemn
* Se trateaza cu vopsea de protectie

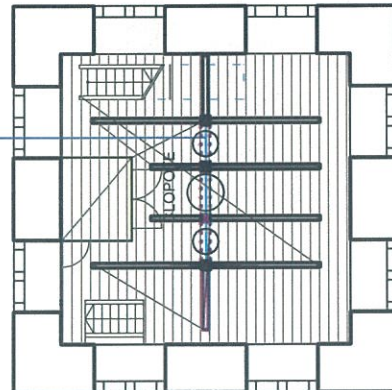
TURN - PLAN NIVEL 4 (COTA +25.00)
Sc. 1:200

* Schimbare astereala
degradata
* Tratarea elementelor din
lemn antiinsecticid si
antifungic

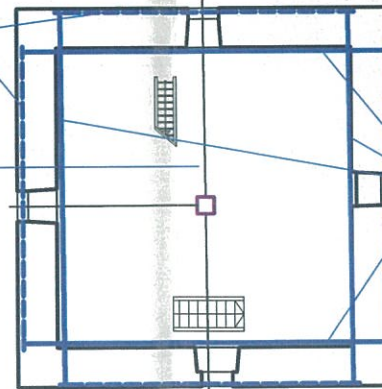
TURN - PLAN NIVEL 5 (COTA +29.00)
Sc. 1:200

* Profile laminate U12
pe fiecare latura a turnului

* Se curata de moloaz
* Schimbare astereala
degradata
* Tratarea elementelor din
lemn antiinsecticid si
antifungic

* Tiranti metalici propusi Ø25mm
dispusi sub grinzile de lemn
* Se trateaza cu vopsea de protectie

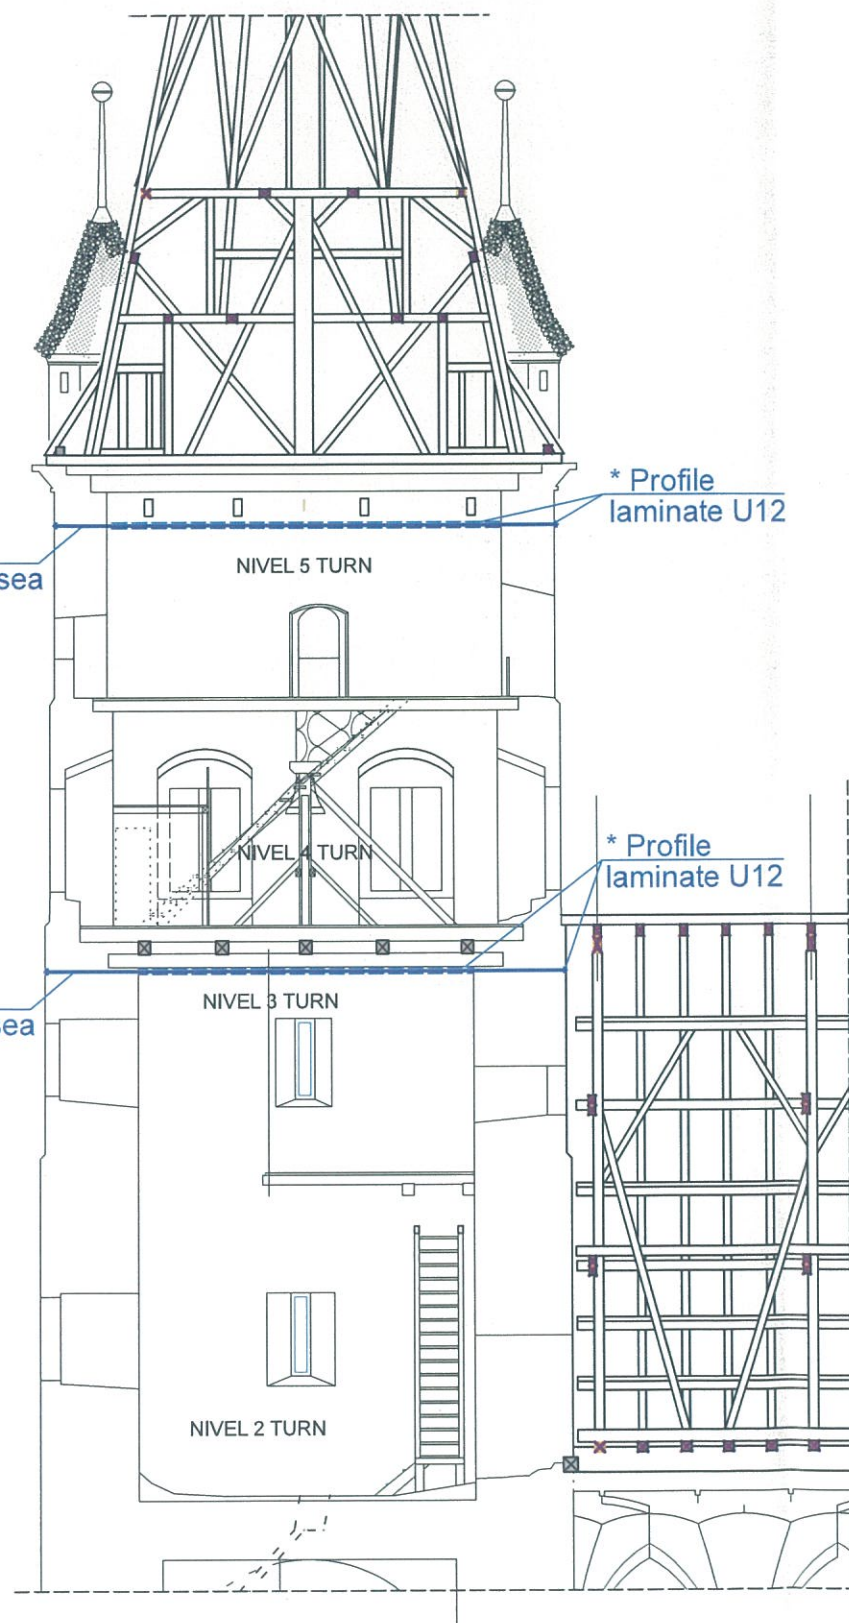
INTERVENTII NIVEL 2, 3, 4, 5 TURN

1. Curatarea si executarea unor reparatii locale la plansee
2. Schimbarea asterelii degradate si completarea acesteia in zonele unde lipseste
3. Tratarea elementelor din lemn antiinsecticid si antifungic
4. Repararea fisurilor la bolti prin impanari de pene de esenta tare si rostuire cu mortar din var-nisip
5. Curatarea extradadosului boltilor si tencuirea cu mortar de var-nisip in strat subtire
6. Refacerea continuitatii zidariilor prin rostuiuri, impanari, plombari, reteseri
7. Verificarea elementelor de consolidare existente (tiranti, platbenzi, ancorajele lor), curatarea si vopsirea celor care nu sunt degradate, si inlocuirea cu altele noi a celor afectate
8. Montarea tirantilor metalici la nivelul 3 si 5 concomitent cu montarea profilelor laminate U12 pe fiecare latura a turnului
