VERIFICATOR	SEM NATURA	CERINTA	REFERAT NR.	DIN DATA
<b>SISTEM</b> J32/1915/1994; RO6629256; tel/fax 0269238520 SIBIU, str. V. Aaron nr. 24 P/II e-mail: nelica_mois@yahoo.com		Beneficiar:	PAROHIA EVANGHELICA C.A. CINCU	Proiect nr. 12/2016
		Proiect:	LUCRARI DE REPARATII, CONSERVARE SI INTRODUCERE IN CIRCUITUL TURISTIC LA ANSAMBLUL BISERICII EVANGHELICE FORTIFICATE DIN CINCU, COM. CINCU - JUD. BRASOV	Faza: DTAC/PT
SEF PROIECT	arh. Emil Crisan	Scara: 1/10	Plansa:	COSOROABA Detaliu de inlocuire in camp
PROIECTAT	ing. Nelica Mois	Data: IX 2018		
DESEMAT	ing. Nelica Mois

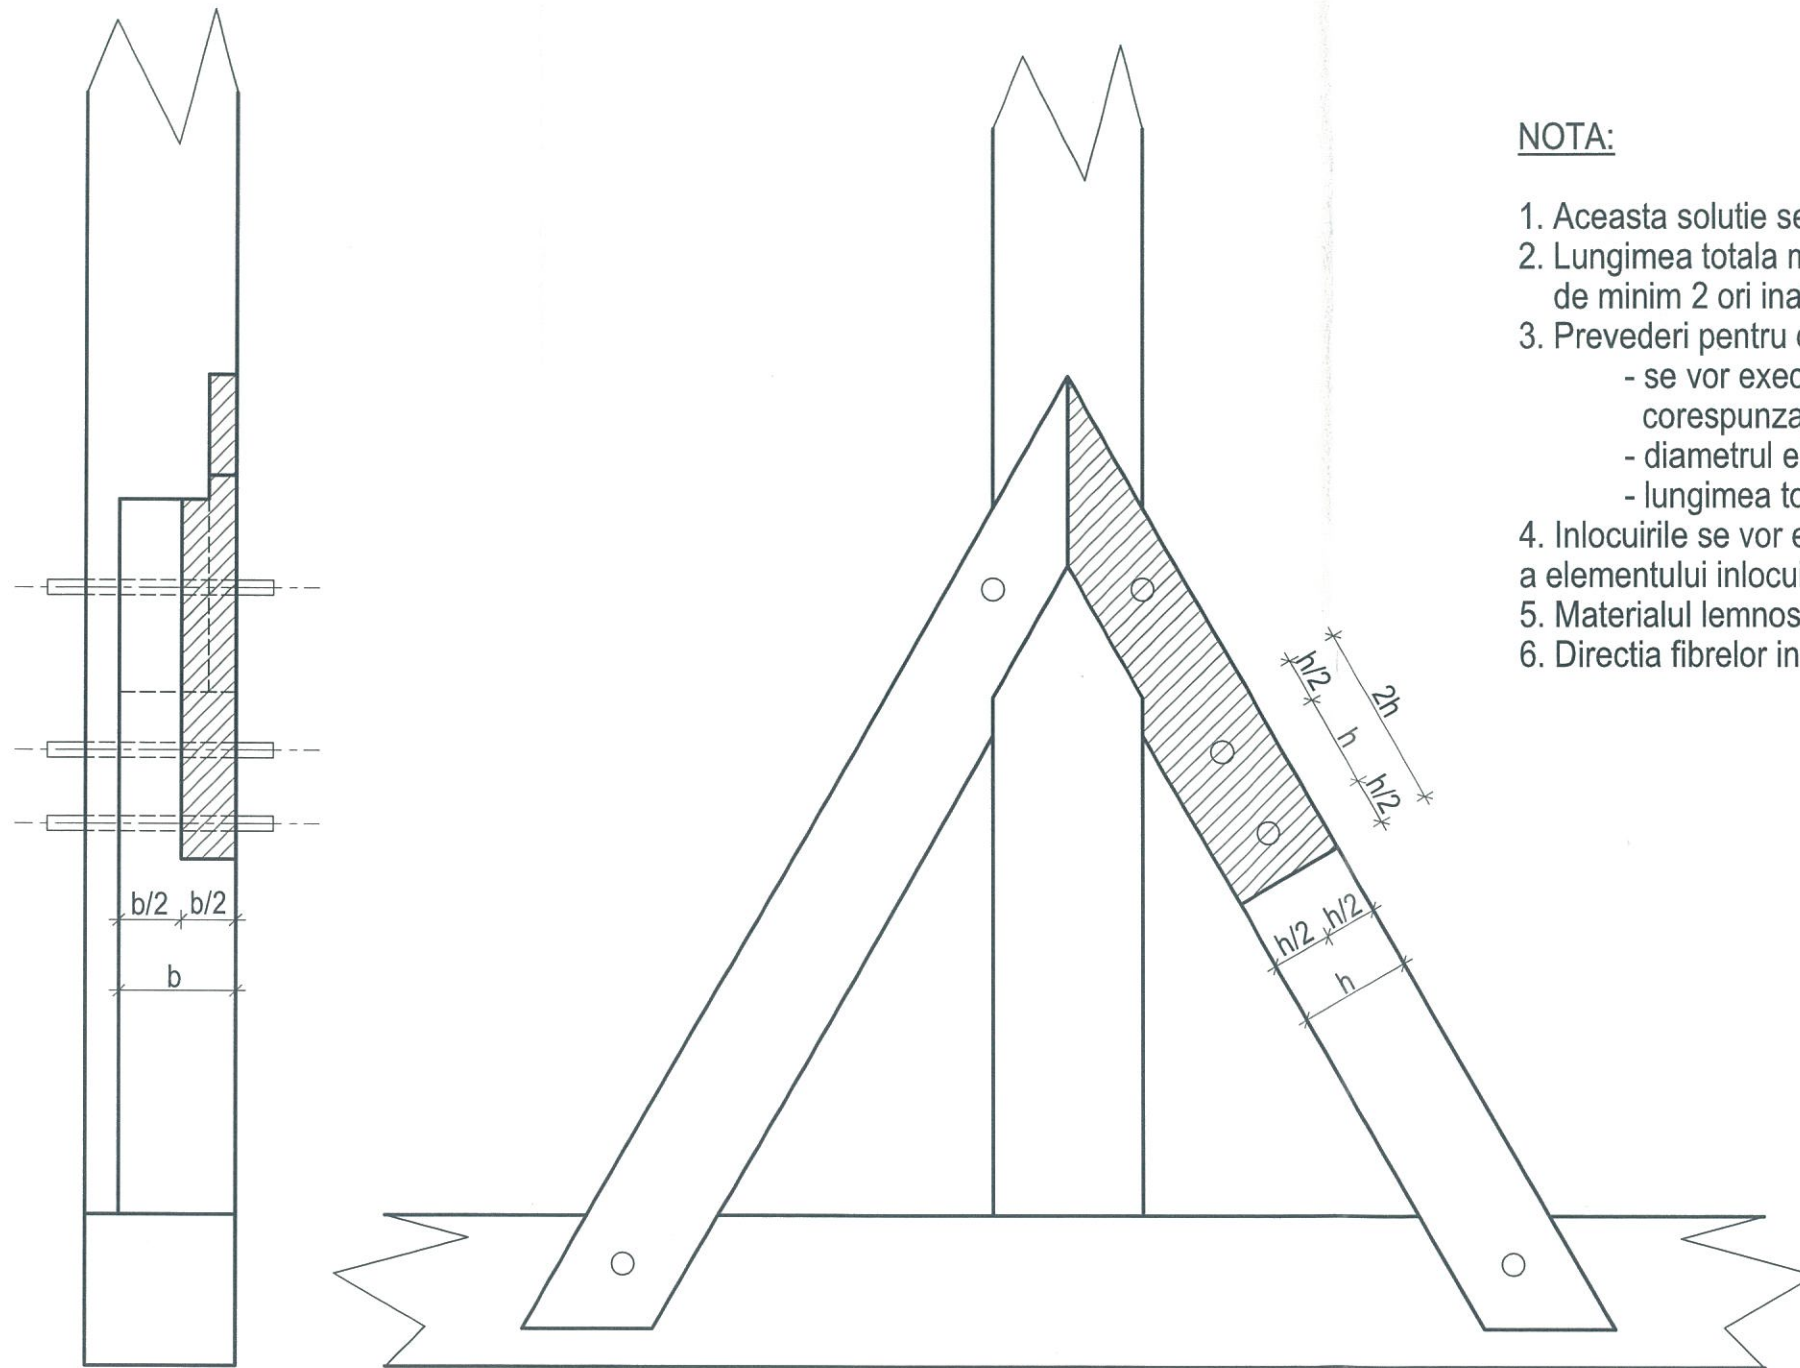
1. Aceasta solutie se va utiliza la elemente degradate in noduri
2. Lungimea totala minima a elementului introdus trebuie sa fie de minim 2 ori inaltimea elementului (2h)
3. Prevederi pentru dornuri:
  - se vor executa din lemn de esenta tare, dar cel putin corespunzator de esenta elementelor imbinate
  - diametrul elementului va fi Ø20
  - lungimea totala va fi de 1,5 ori latimea elementului imbinat (1,5b)
4. Inlocuirile se vor executa din lemn de esenta asemanatoare cu cea a elementului inlocuit si se vor incadra in clasa de exploatare I (umiditate sub 12%)
5. Materialul lemnos se va trata antiinsecticid si antifungic
6. Directia fibrelor in materialul lemnos introdus sa coincida cu cel existent

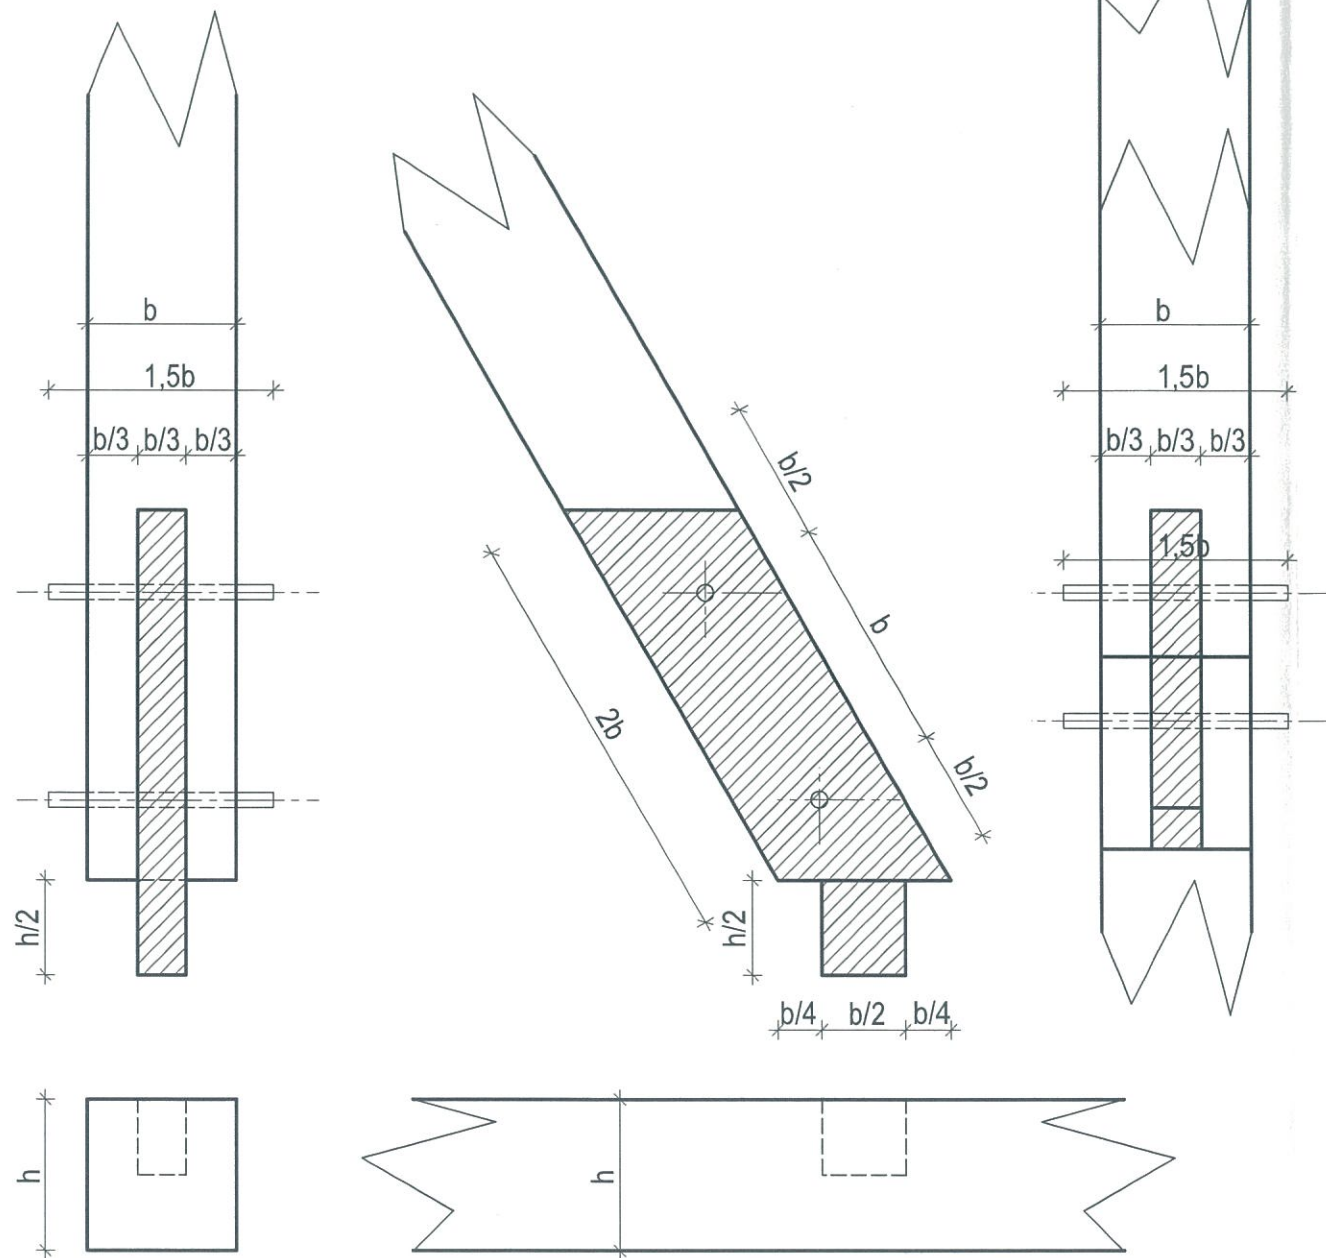
**NOTA:**

1. Soluția de mai sus se va utiliza la elementele verticale degradate în noduri
2. Lungimea totală minimă a elementului introdus va fi conform detaliului de mai sus
3. Dornurile (cuie de lemn) se vor executa:
  - din lemn de esență tare, dar cel puțin corespunzător de esență elementelor îmbinate
  - diametrul va fi Ø20
  - lungimea totală va fi de 1,5 ori lățimea elementului îmbinat (1,5b)
4. Înlocuirile se vor executa din lemn de esență asemănătoare cu cea a elementului înlocuit și se vor încadra în clasa de exploatare I (umiditate sub 12%)
5. Materialul lemnos se va trata antiinsecticid și antifungic
6. Direcția fibrelor în materialul lemnos introdus să coincidă cu cele existente
