RAPORT DE EXPERTIZĂ TEHNICĂ

LUCRĂRI DE REPARAȚII, CONSERVARE ȘI INTRODUCERE ÎN CIRCUIT
TURISTIC LA ANSAMBLUL BISERICII EVANGHELICE FORTIFICATE

loc. RUJA, JUD. SIBIU

Faza de proiectare: EXPERTIZĂ TEHNICĂ

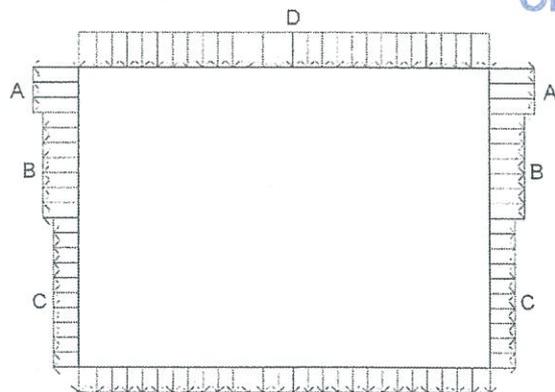
Distribuția presiunilor/sucțiunilor pe acoperișul clădirii

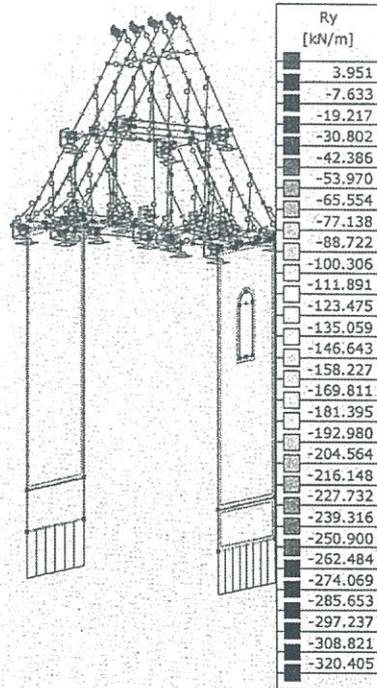
[1], Linear, Infasuratoare Min. (SLU (a, b)), Ry (Reactiuni in reazeme liniare), Diagrama

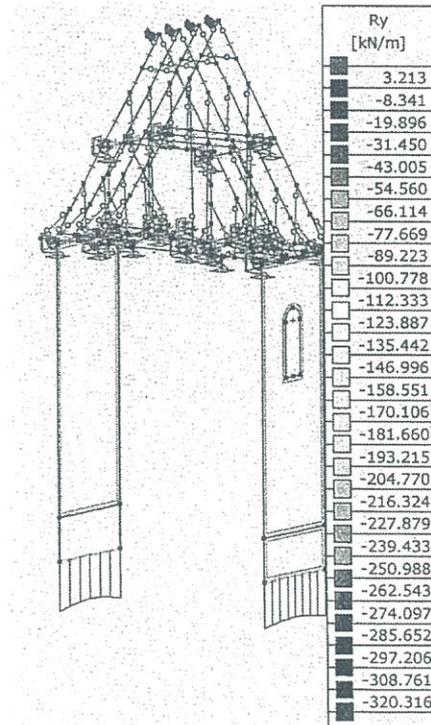
[1], Linear, Infasuratoare Min. (SLU (seismic)), Ry (Reactiuni in reazeme liniare), Diagrama
