## Memoriu tehnic de rezistență

Lucrări de reparații, conservare și introducerea în circuit turistic al Ansamblului bisericii evanghelice fortificate Vulcan, jud. Brașov

Ansamblul bisericii evanghelice fortificate,  
 LMI: BV-II-a-A-11849,  
 adresa: Vulcan, str. Principală, nr. 1, jud. Brașov

Proiect tehnic de execuție

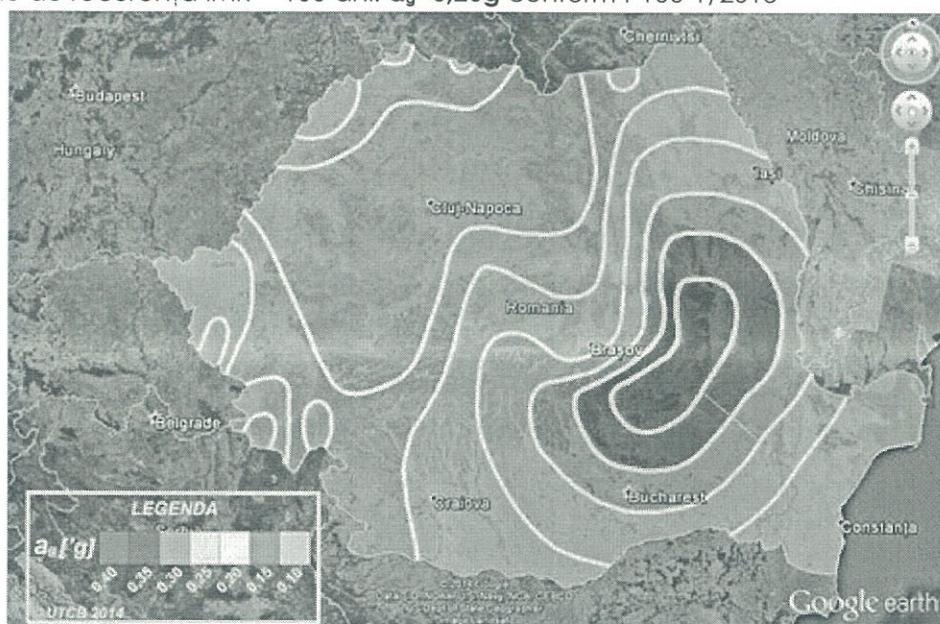
Hazardul **SEISMIC** este caracterizat de accelerarea orizontală a terenului pentru intervalul mediu de recurență IMR = 100 ani:  $a_g=0,20g$  conform P100-1/2013

Harta de zonare în termeni de valori de vârf ale accelerării terenului  
Perioada de control(colt):  $T_c = 0,7s$  conform P100-1/2013

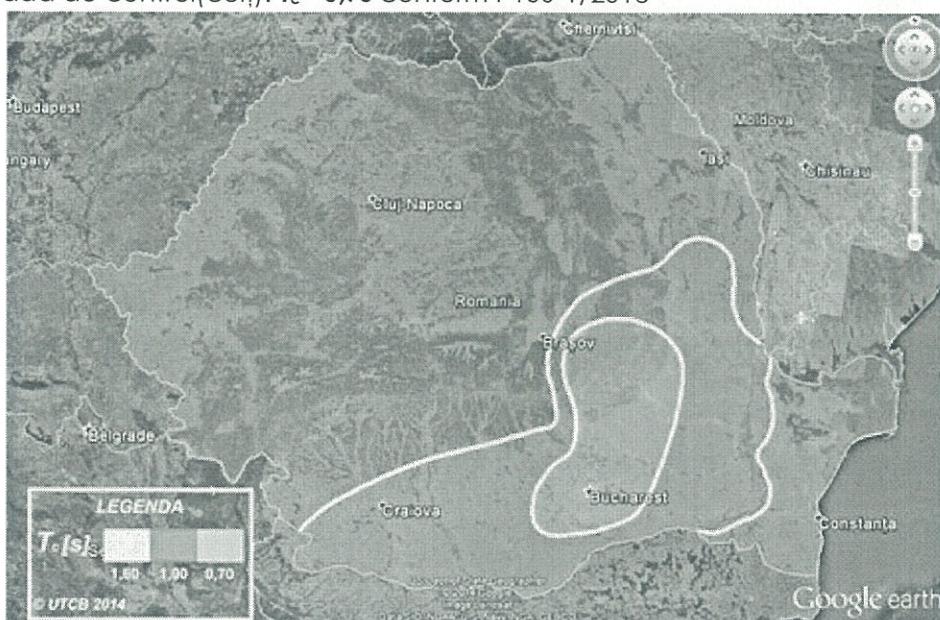
Harta de zonare în termeni de perioada de control (colt) a spectrului de răspuns

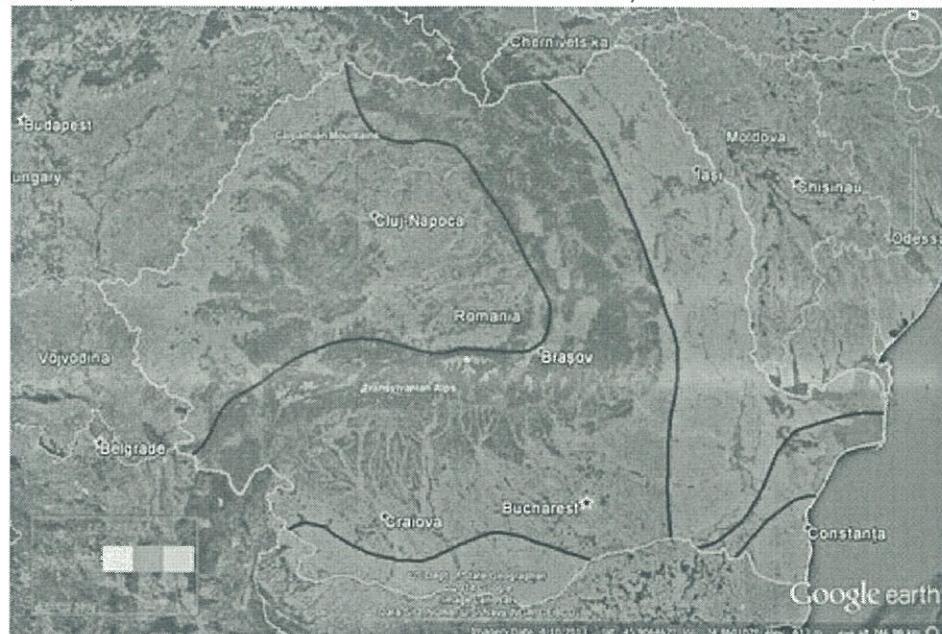
Valoarea caracteristică a încărcării din **ZĂPADĂ** pe sol, în amplasament:  $s_k = 2,0 \text{ kN/m}^2$  ( $C_e = 1,0$  - expunere normală,  $C_t = 1,0$  - coeficient termic) conform CR-1-1-3/2012

Harta de zonare în termeni de valori caracteristice ale încărcării din zăpadă pe sol  
Amplasamentul este caracterizat prin valoarea de referință a presiunii dinamice a **VÂNTULUI**:  
 $q_b = 0,6 \text{ kPa}$  conform CR-1-1-4/2012

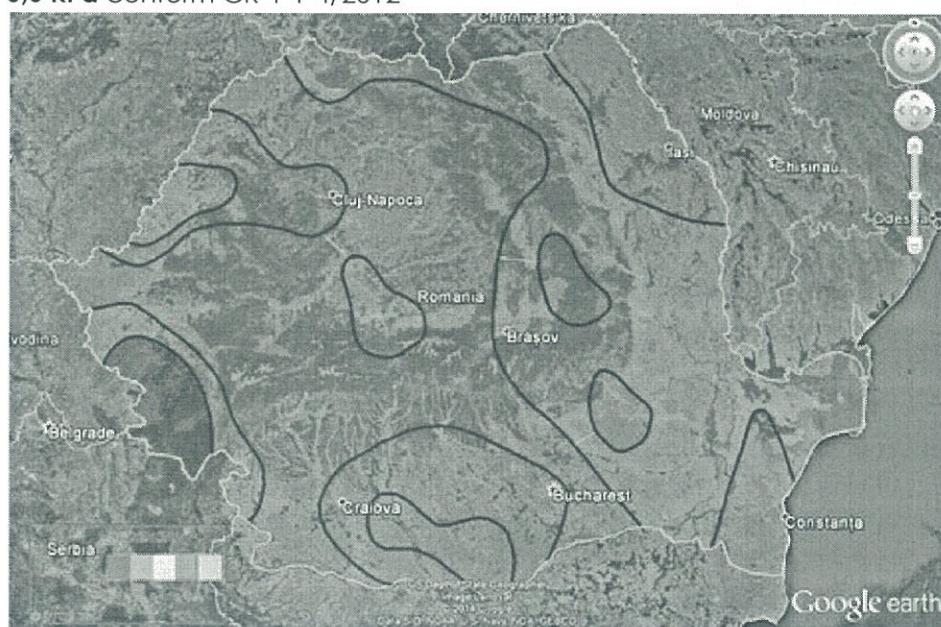
Harta de zonare în termeni de valori de referință ale presiunii dinamice a vântului
