expert tehnic rezistenta: ing Csaba Bodor Pal		VERIFICATOR		NUME		SEMNTURA		CERINTA		REFERAT NR. D. G. A. A.	
CIF 33404854		B. I. A. EMIL A. CRISAN		Parohia Evanghelică C.A. Agnita		Beneficiar:		REABILITAREA ANSAMBLULUI BISERICII EVANGHELICE FORTIFICATE AGNITA, PIATA G.D. TEUTSCH, NR. 1-3		Faza	
SIBIU, str. NECCIUJ, nr. 84		SPECIFICATIE		NUME		Se. 1:100		Titlu planșă:		RELEVU SECTIUNE B-B	
Se proiectat		arh. E.A. Crisan		Data		01/2018		Planșă		Nr. 3.02

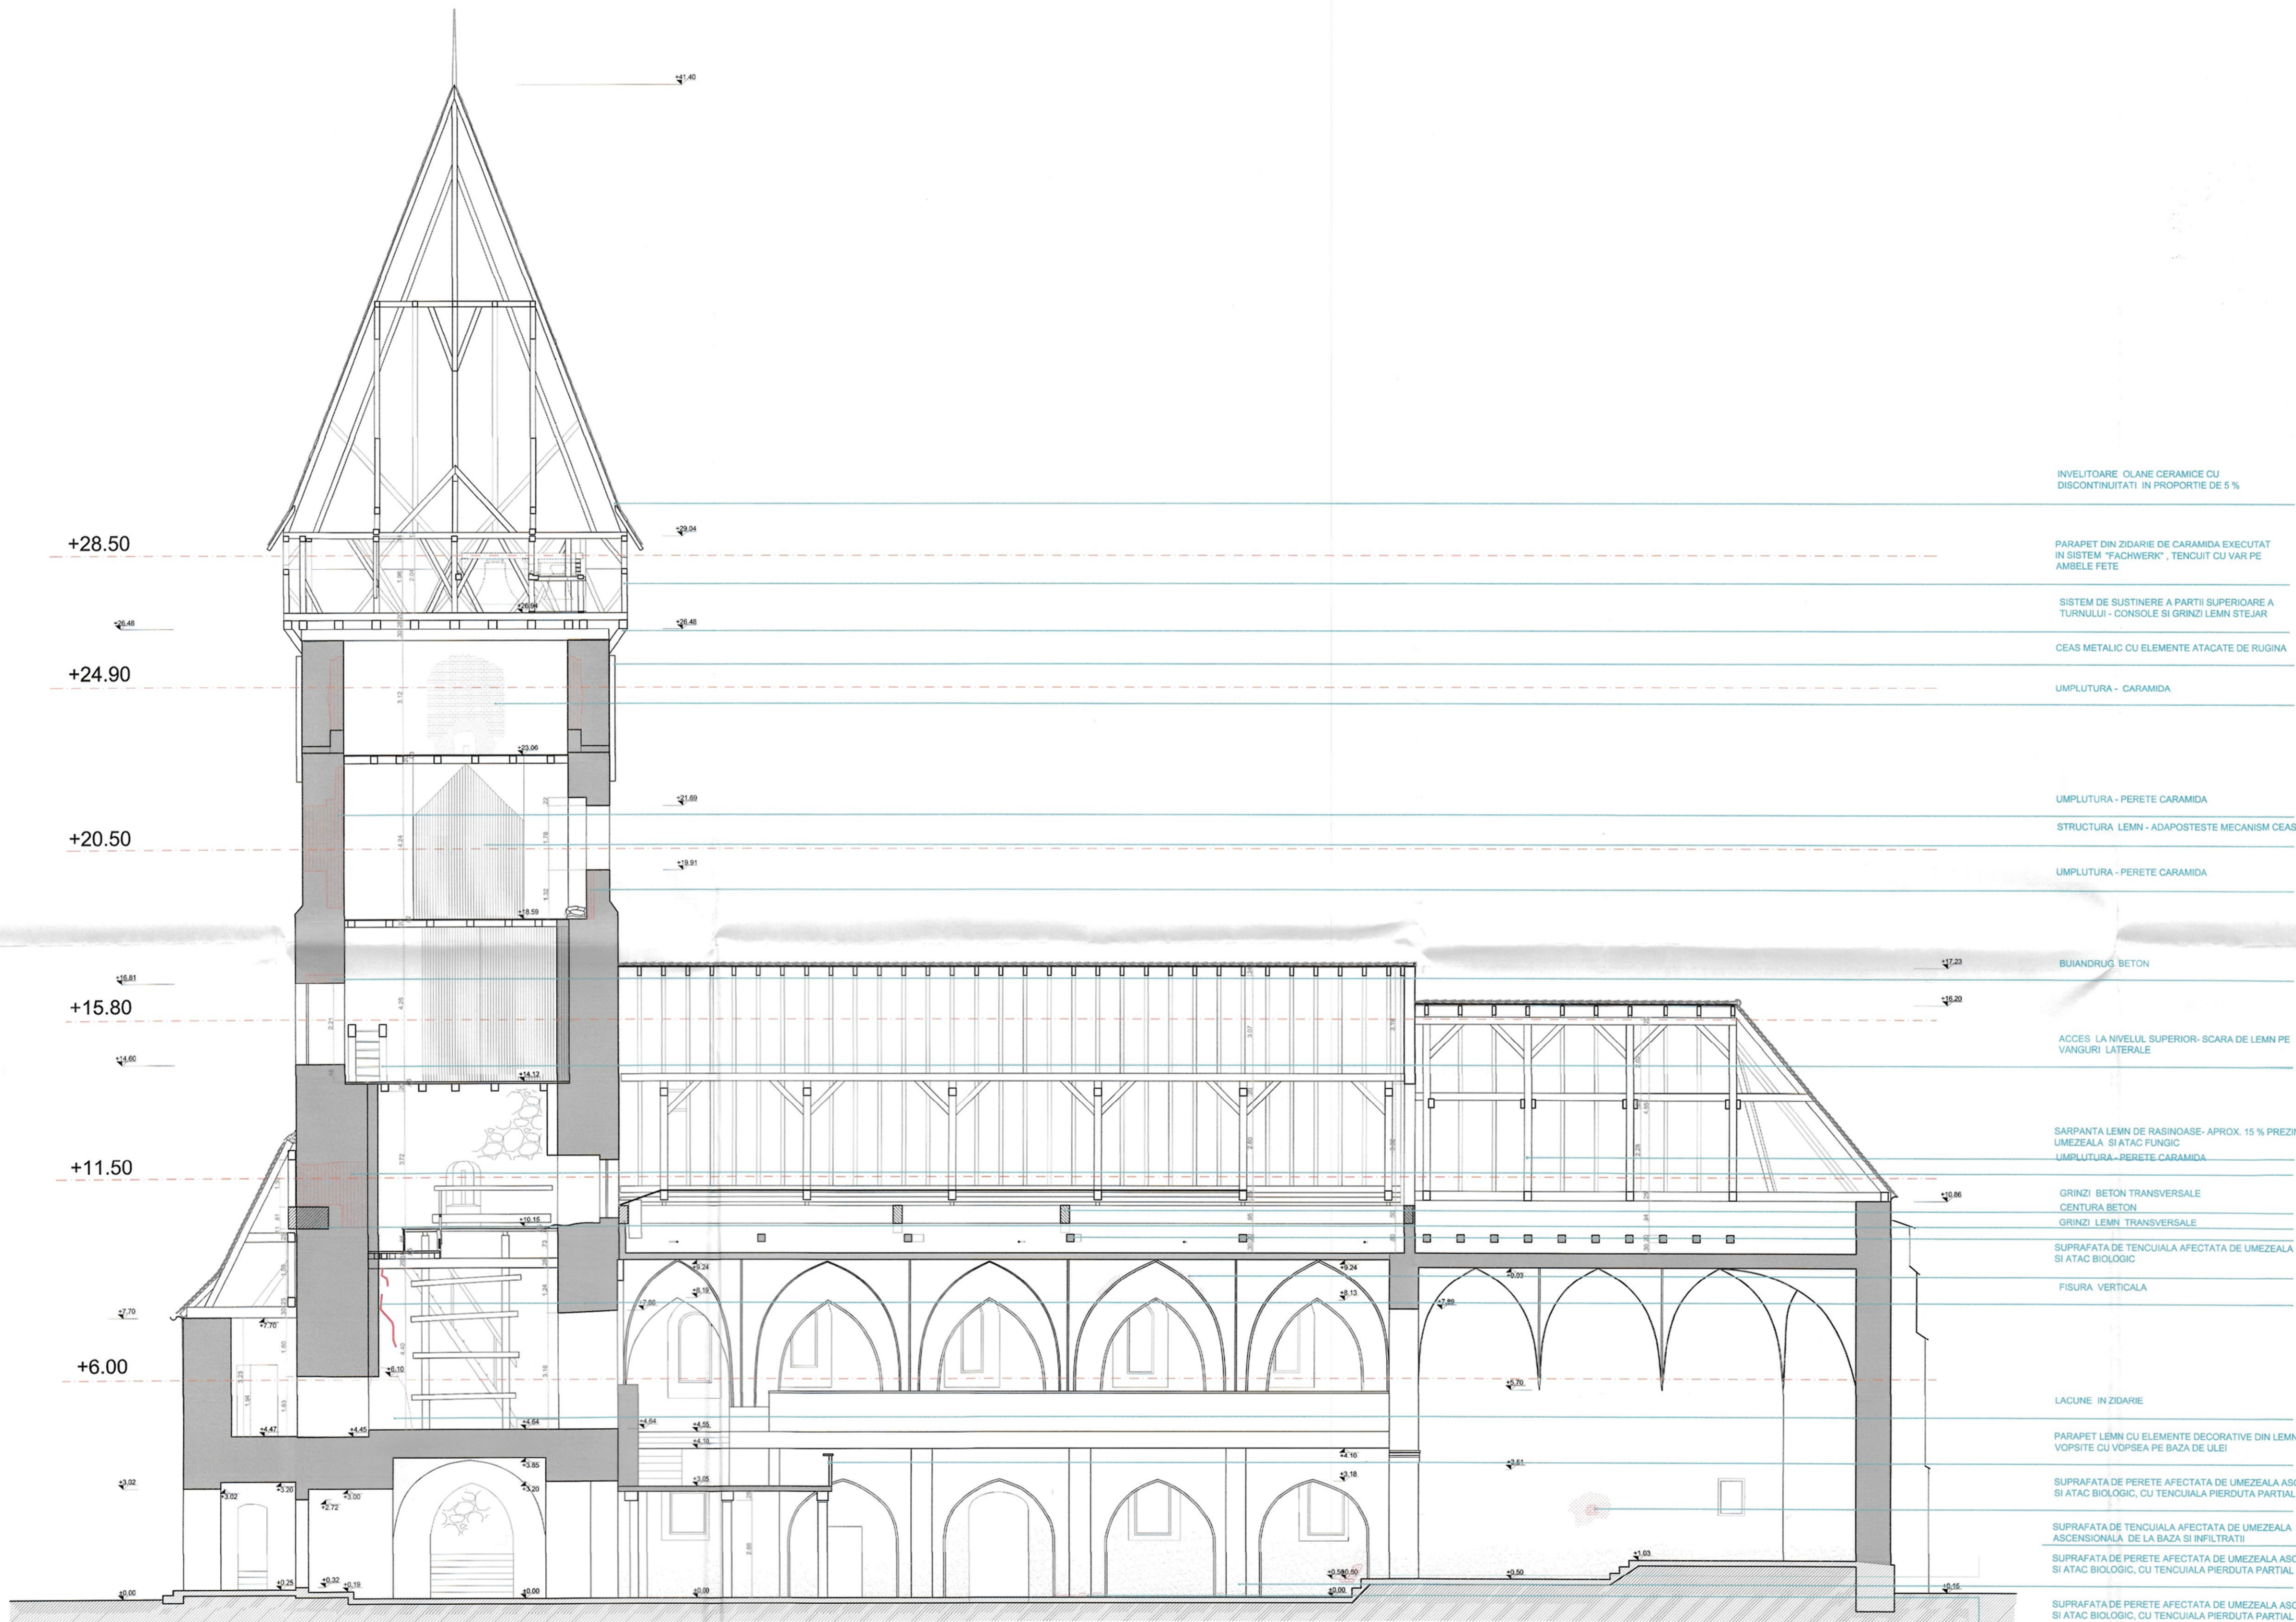
INVELTOARE OLANE CERAMICE CU DISCONTINUITATI IN PROPORȚIE DE 5 %

PARAPET DIN ZIDARIE DE CARAMIDA EXECUTAT IN SISTEM "FACHWERK", TENCUIT CU VAR PE AMBELE FEȚE

SISTEM DE SUSTINERE A PARTII SUPERIOARE A TURNULUI - CONSOLE SI GRINZI LEMN STEJAR

CEAS METALIC CU ELEMENTE ATACATE DE RUGINA

SARPANTA LEMN DE RASNOASE- APROX. 15 % PREZINTA URME DE UMEZEALA SI ATAC FUNGIC
UMPLUTURA-PERETE CARAMIDA

SUPRAFATA DE TENCUIALA AFECTATA DE UMEZEALA SI ATAC BIOLOGIC

FIBURA VERTICALA

LACUNE IN ZIDARIE

SUPRAFATA DE PERETE AFECTATA DE UMEZEALA ASCENSIONALA SI ATAC BIOLOGIC, CU TENCUIALA PIERDUTA PARTIAL

SUPRAFATA DE TENCUIALA AFECTATA DE UMEZEALA ASCENSIONALA DE LA BAZA SI INFILTRATI
